Kuntoarvio Start

Korson neuvola ja hammashoitola

Maakotkantie 10
01450 Vantaa

Tarkastuspäivät 5.3.2013

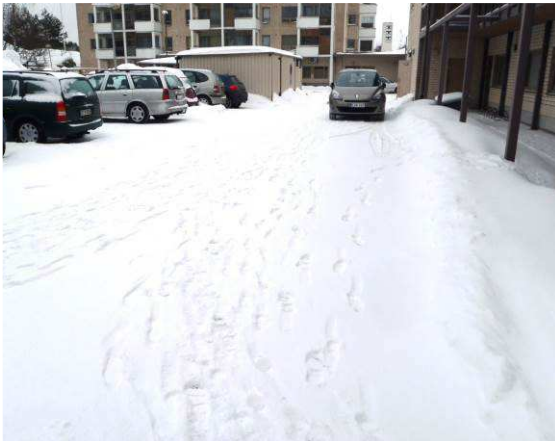
Kuvaa takapihalta. Pihoilla lumitilanne esti havainnoimisen.

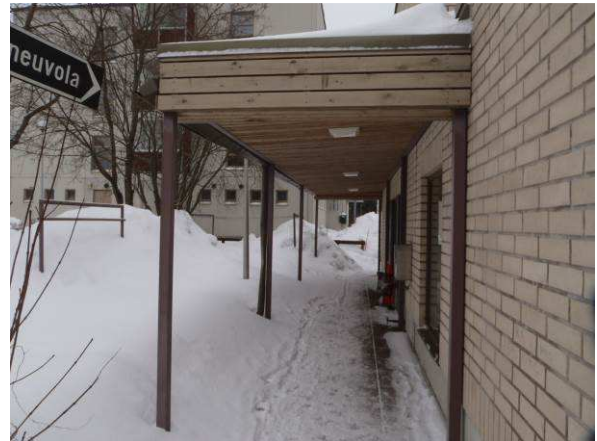
Neuvolan käytävän betonilaatoitus.

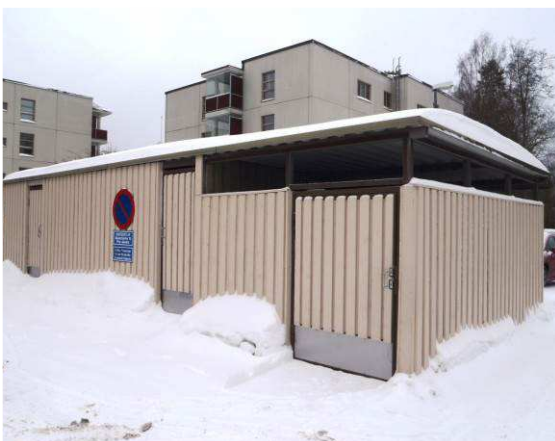
Jätekatos, joka on koko kiinteistön käytössä.

- Piharakennelmien kunnostamiset jakson edetessä (kuuluu kiinteistölle)
- Salaojien tarkastus suositellaan tehtäväksi kolmen vuoden välein ja puhdistus enintään kymmenen vuoden välein.

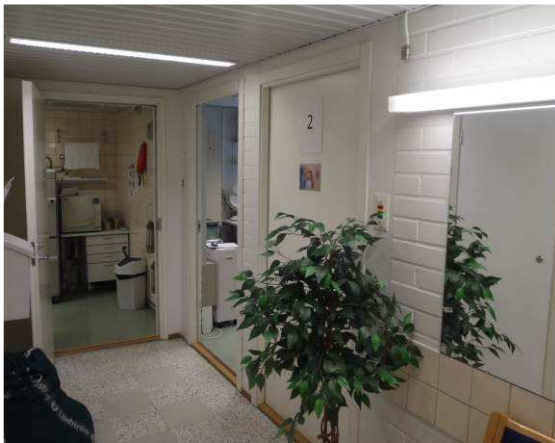
Rakennus on betoni- ja tiilirunkoinen

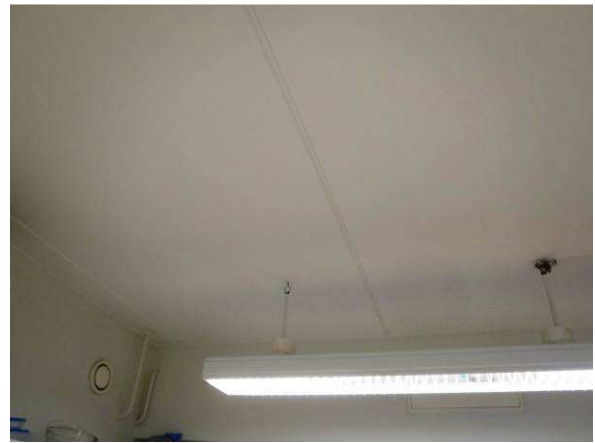
Välipohjan betonilaattoja. Niissä ei havaittu vaurioita.

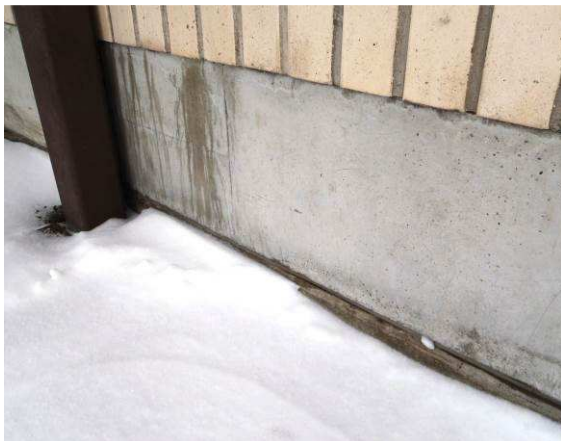
Sokkelipinnat ovat maalattuja ja vielä tyydyttävässä kunnossa.

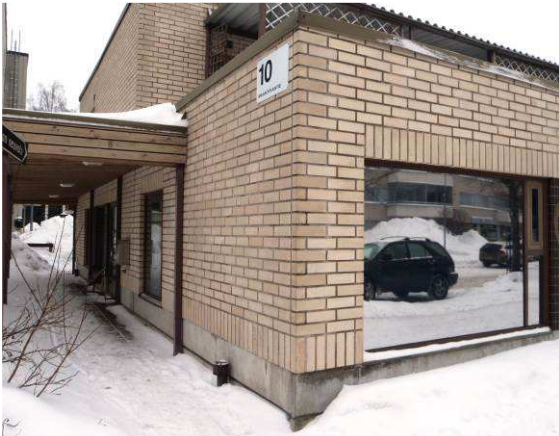
Julkisivut ovat tiilimuurattuja sekä puupintoja.

- Katosten kunnostus
- (Julkisivun kunnostus koko kiinteistön osalta erikseen)

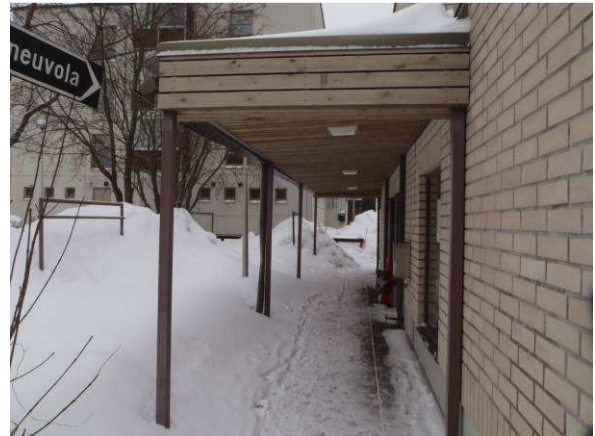
Teräs- ja metallirakenteinen katos.

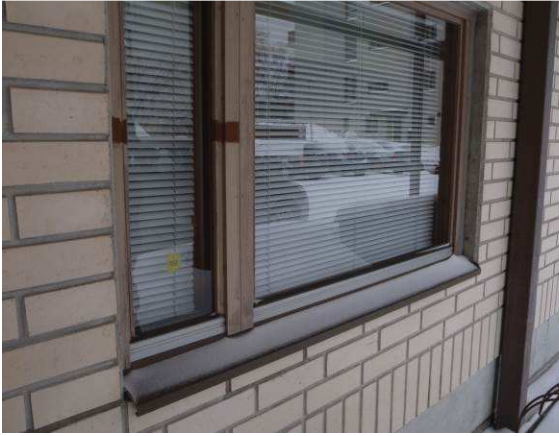
Kohteen ikkunat ovat osin kiinteitä lämpölasielementeillä toteutettuja metalli-ikkunoita sekä MSE –tyyppisiä kaksipuitteisiä puuikkunoita. Ikkunoiden ulkopintojen puuosat ovat päässeet jo hieman kulumaan. Vesipeltien liittymät ympäröiviin rakenteisiin ovat kunnossa.

Kohteen ikkunat ovat osin puuikkunoita.

- Metallin ulko-ovien huoltomaalaus ja käyntisovitus
- Ikkunoiden huoltomaalaus ja mekanismien tarkastaminen
- Lämpölasielementtien osittainen uusiminen

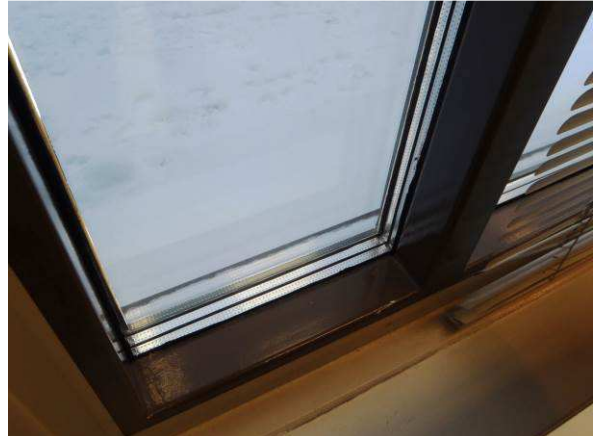
Osa ikkunoista on metallirunkoisia kiinteitä lämpölasielementtejä.

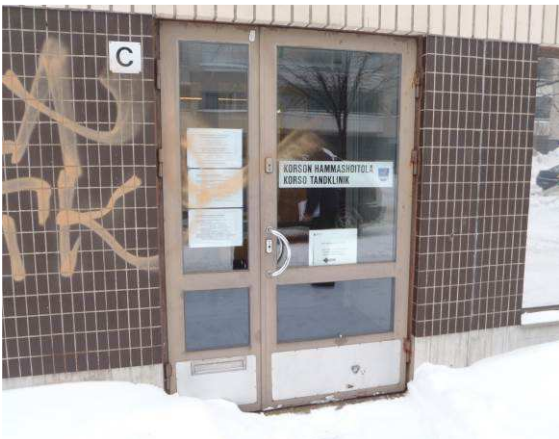
Kohteen etu ulko-ovet ovat metallia. Teknisten tilojen ovet ovat puuovia. Ovien toiminnassa ei havaittu merkittäviä puutteita, mutta ne ovat huoltomaalauksen tarpeessa.

Etuovena on metalliovi.

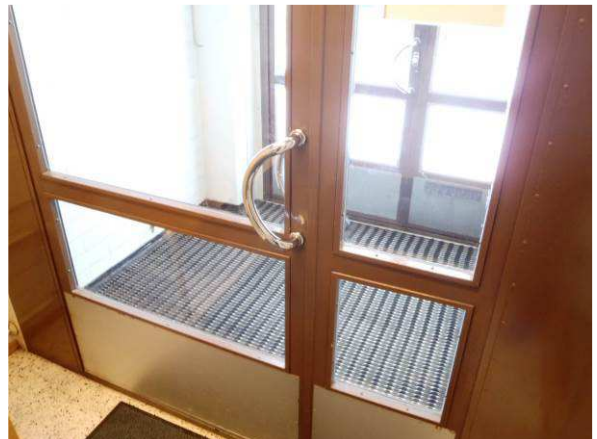
Ovet toimivat normaalisti.

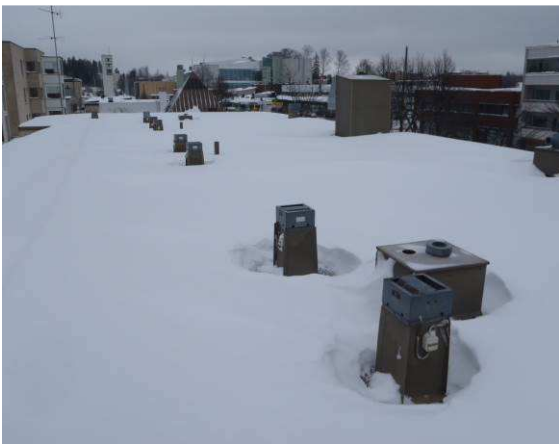
Kohteen kattomuoto on tasakatto ja katemateriaali bitumikermikate, sen päällä on singeli eli suojaava kiveys. Katolle käynti on ulkoseinässä olevien tikkaiden kautta. Katteen päällä oli lunta joten sitä ei voitu tarkastaa. Mikäli kate on alkuperäinen niin sen uusiminen alkaa olla jo aiheellista.

Bitumihuopakatteen tekninen käyttöikä normaaleissa olosuhteissa on 30 vuotta (KH 90-00403 Kiinteistön tekniset käyttöiät ja kunnossapitojaksot).

Kuvaa katolta.

- Katon kuntotutkimus kesällä
- Katteen uusimiseen tulee varautua jakson puoliväliin mennessä (kiinteistön vastuulla)

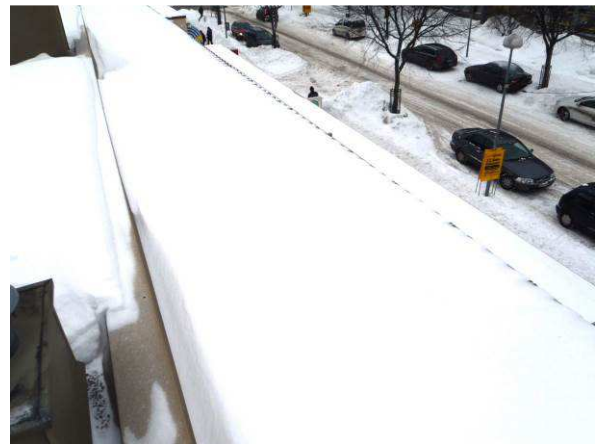
Kuvaa kadunpuolen katon osalta.

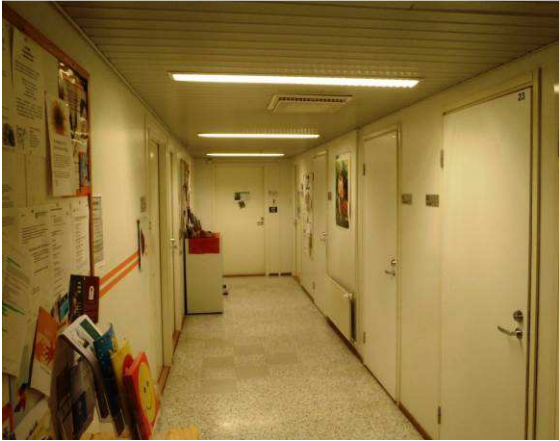
Kuvaa sisätiloista. Pintamateriaalit ovat vielä tyydyttävässä kunnossa.

- Sisätilojen pintarakenteiden uusiminen harkinnan mukaan

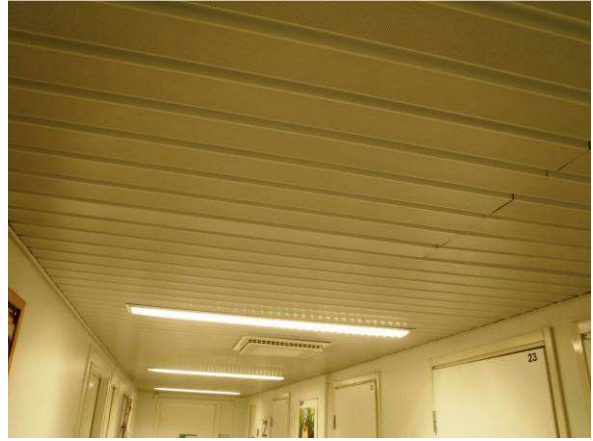
Alakatot käytävillä suojaavat tekniikkaa ja ovat kunnossa

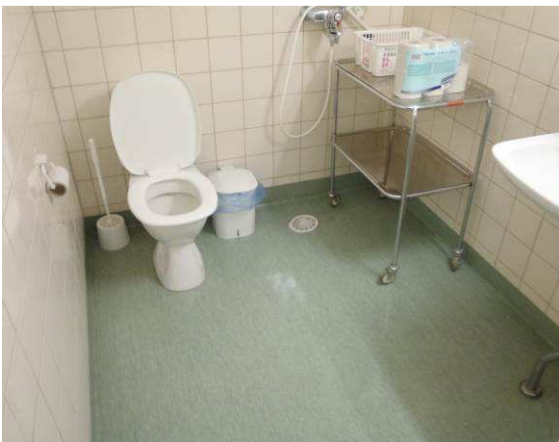
Pesutila on tyydyttävässä kunnossa.

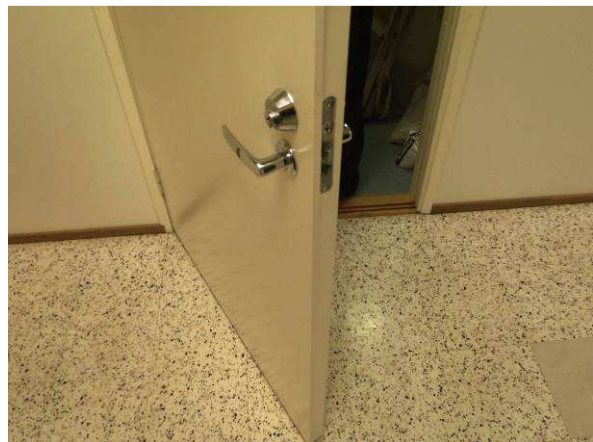
Sisäovet ovat uusittuja, ne ovat vielä hyvässä kunnossa.

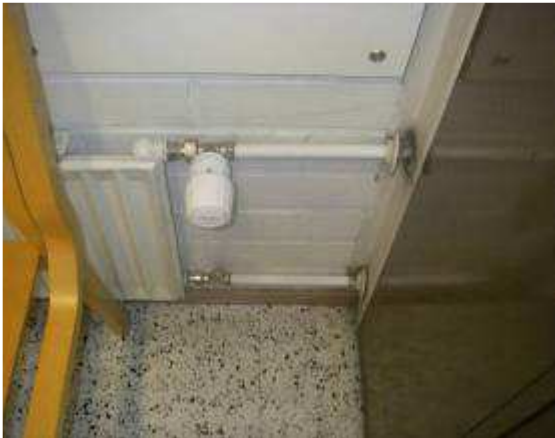
Termostaattiset patteriventtiilit ovat uudempia asennuksia.

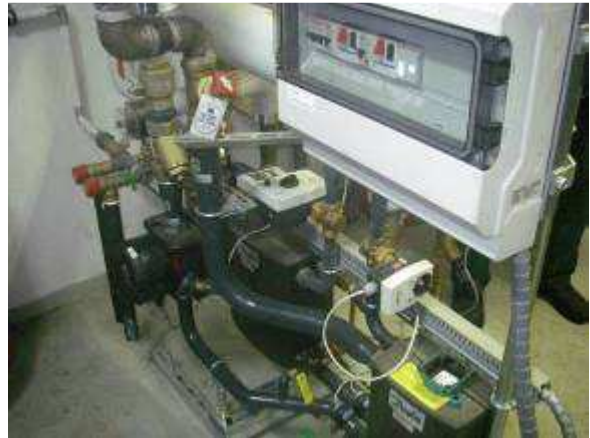
Lämmönsiirrinpaketti on vuodelta 2008.

- Lämmönjakelun säätö- ja toimilaitteiden (kuten säätöventtiilit ja kiertovesipumput) ylläpito tarpeen mukaan

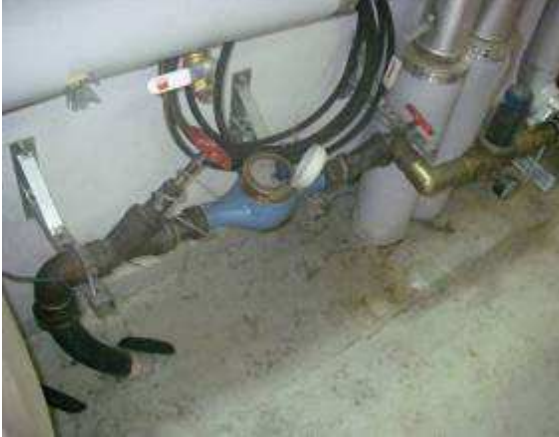
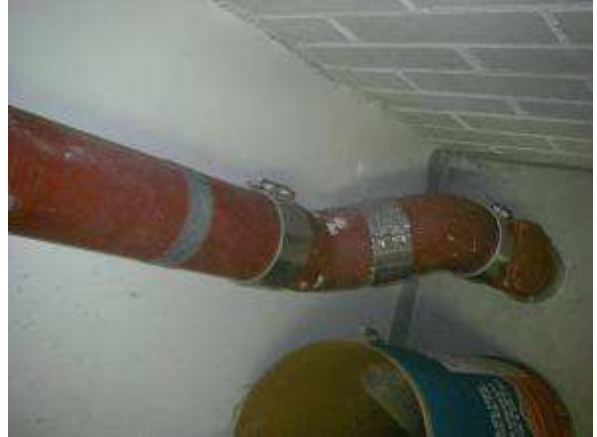
Päävesimittari sijaitsee lämmönjakohuoneessa. Viemäriputket ovat valurautaa että osin muovia

- Vesi- ja viemärikalusteita uusitaan tai kunnostetaan niiden vikaantuessa tarpeen mukaan.
- Viemäreille suositellaan painehuuhtelua (ja kuvausta) kerran kuluvan kymmenvuotisjakson aikana.

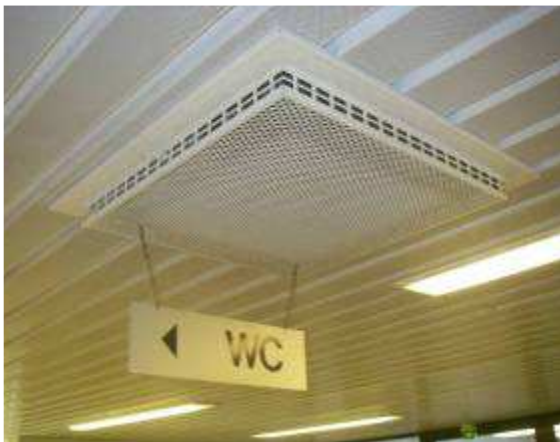
Tuloilmaelin neuvolan odotusaulassa.

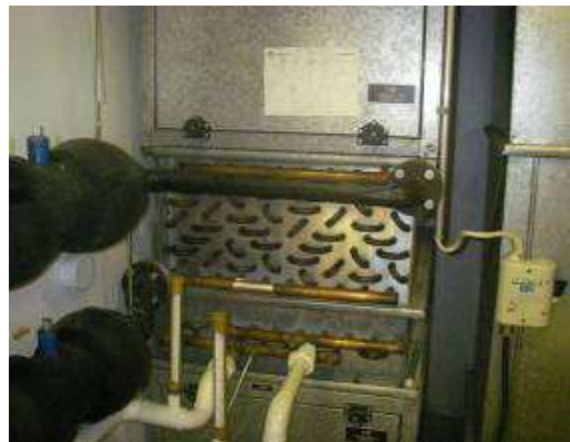
Tuloilmakone sijaitsee neuvolassa sisätilassa.

- Ilmanvaihtokanavien nuohous ja ilmamäärien säätö teetetään kuluvan kymmenvuotisjakson aikana.
- Ilmanvaihtokoneiden osien ja putkistovarusteiden kunnostuksia tai uusimisia teetetään tarvittaessa.

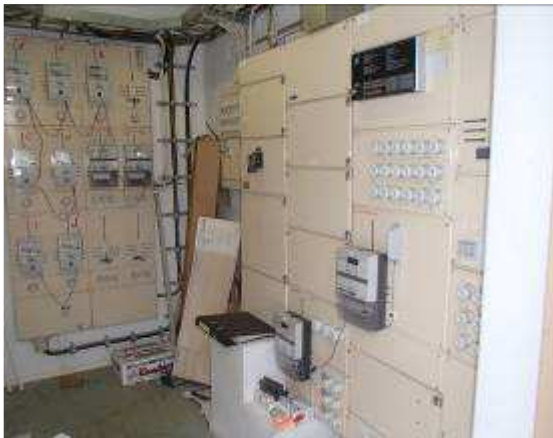
Pääkeskus ja mittarikeskus

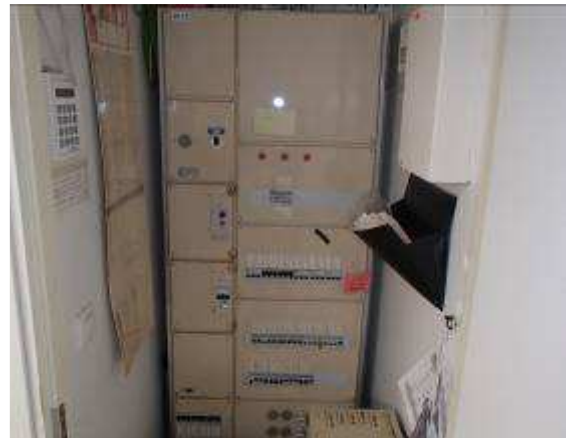
Neuvolan ryhmäkeskus (JK1.3)

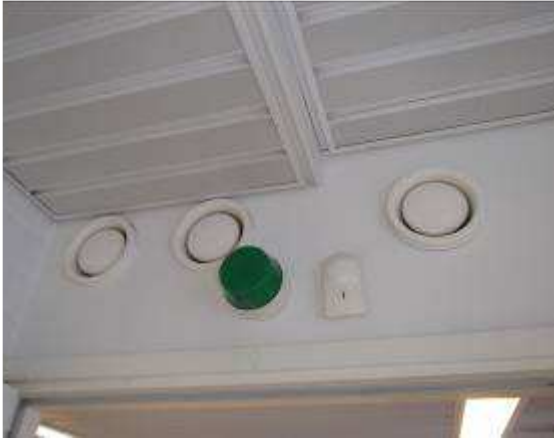
Opasteeton ja toimimaton poistumistievalaisin

- Aluevalaistuksen uusimistarpeet
- Sisävalaisinten uusiminen
- Turvavalistusjärjestelmän uusiminen

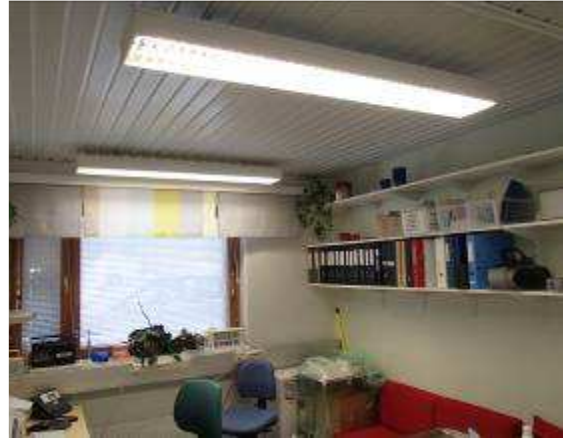
Toimistohuoneen valaistusta
