KORSON PÄIVÄKOTI
Merikotkantie 8
01450 Vantaa

Päiväkodin kellaritilojen maanvastaisten
rakenteiden kosteustutkimus

3.12.2007

RAPORTTI 071116

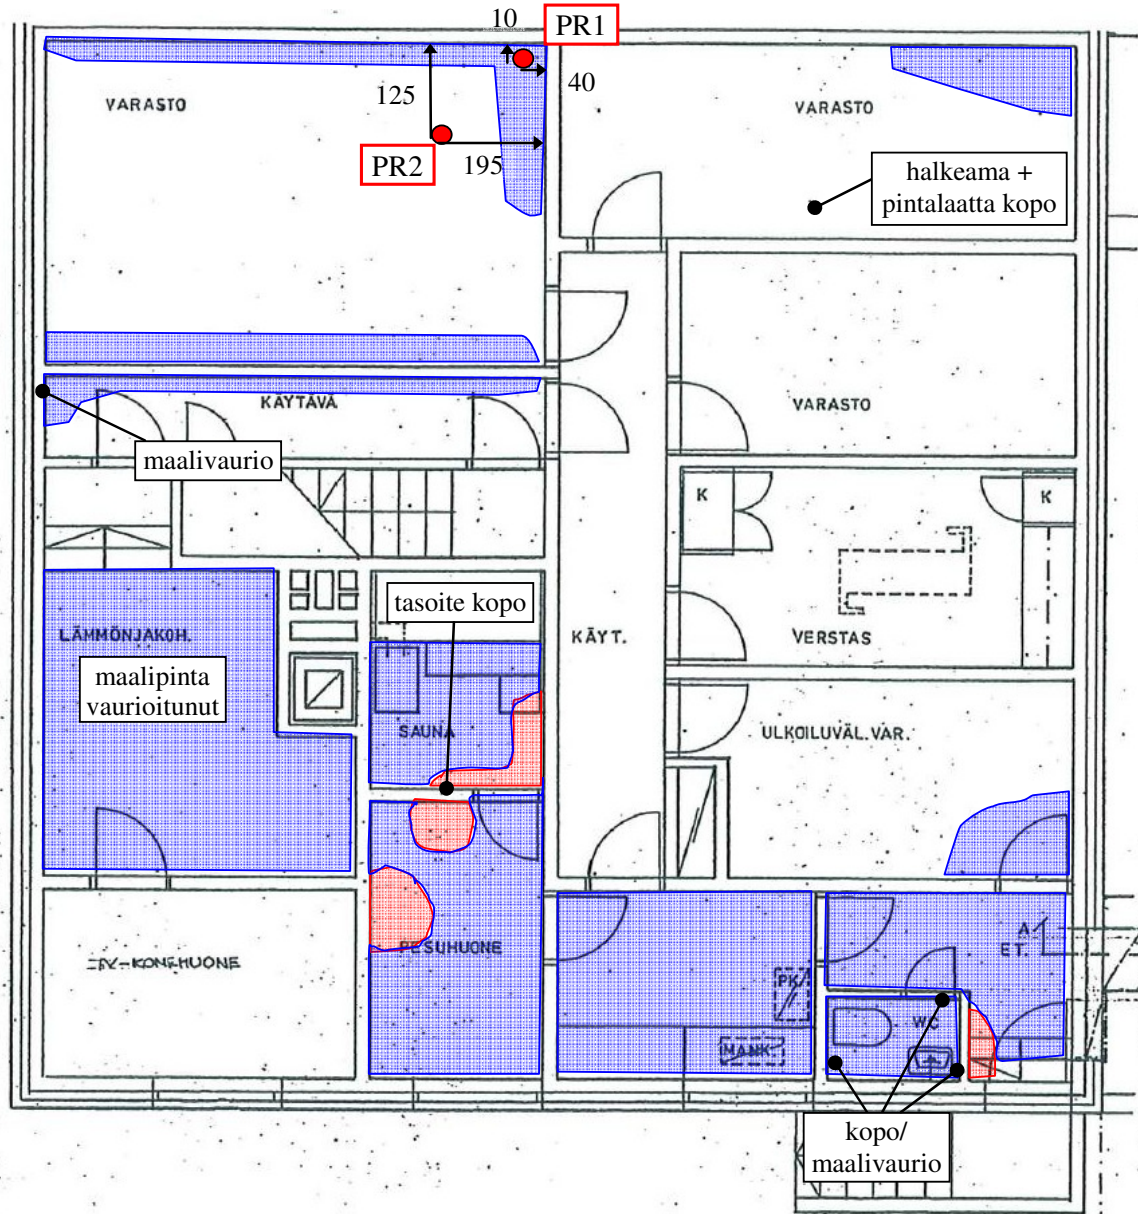
Lattian rakenteena oli alkuperäisen rakennepiirustuksen (lähtötieto 4) mukaan pintabetoni 5 cm, kosteuseristys ja pohjabetoni 8 cm. Lattiarakenteesta porattiin yksi Ø 16 mm reikä läpi hiekkatäytön yläosaan (kuva 1). Kohdassa kosteuseristys oli bitumi, ja pohjalaatta oli noin 5 cm paksu.

Porauskohdassa vaikutti, että hiekkatäyttö oli hieman painunut ja betonin ja hiekan välissä oli pieni ilmarako.

Pintamateriaaleissa oli paikallisia pieniä merkkejä kosteusvaurioista, osa vaurioista vaikutti vanhoilta. Pintamateriaalien irtoaminen alustastaan, ns. kopo, on merkitty kuvaan 1. Lisäksi kellarin sisäänkäynniltä katsottaessa takimmaisessa huoneessa, joka oli pukutilana, havaittiin lattiassa selkeä halkeama. Halkeaman alueelta pintabetonilaatta oli todennäköisesti irronnut vedeneristeestä tai pohjalaatasta. Myös muilla alueilla oli havaittavissa pieniä halkeamia, mutta maalipinta oli kuitenkin ehjä. Tällöin halkeamat eivät olleet uusia. Halkeamien kohdalla tai niiden läheisyydessä ei havaittu pintakosteudenilmaisimella mahdollisesti kohonneita arvoja, mutta on mahdollista, että kosteuseristys on rikkoutunut paikallisesti halkeaman kohdalta.

Kuva 1. Korson päiväkodin kellarikerroksessa tehdyn pintakosteuskartoituksen tulokset ja muut tutkimusten yhteydessä pintamateriaaleista tehdyt havainnot. Siniseksi värjättyillä alueilla pintakosteudenilmaisimella mitatut arvot olivat 70...90 ja punaiseksi värjättyillä alueilla arvot olivat yli 90, värjäämättömillä alueilla lukemat olivat alle 70. Kuvaan on merkitty myös porareikämittapisteiden sijainnit (PRx). Mittapisteiden etäisyydet on merkitty senttimetreinä 5 cm tarkkuudella.

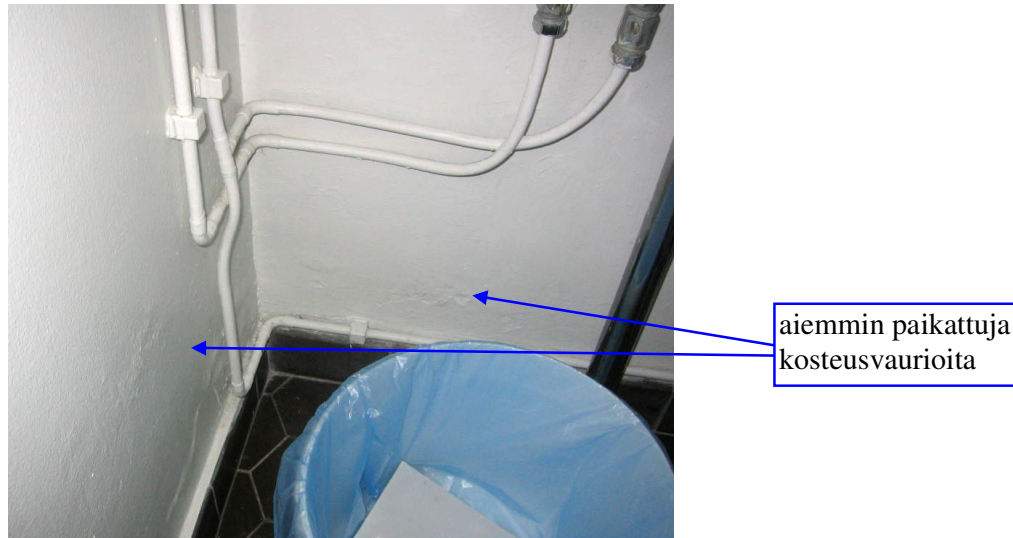
Kellarin ulko-oven edessä wc:n seinällä oli koholla olevia pintakosteuslukemia. Lisäksi wc:n lattia- ja seinärakenteissa oli pintamateriaaleissa havaittavissa jonkin verran kosteusvaurioita (kuva 2). Vauriot vaikuttivat pääosin vanhoilta, osaa oli jo paikkailtu aiemmin. Koholla olevat pintakosteudenilmaisimen lukemat saattavat johtua aiemmin kosteuden mukana rakenteen pintaosiin siirtyneistä betonin suoiloista.

aiemmin paikattuja
kosteusvaurioita

Kuva 2. Kellarikerroksen wc:n nurkassa oli jonkin verran vanhoja, jo aiemmin paikattuja laastivaurioita.

Havaitut vanhat vauriot sisätiloissa ja puutteet ulkoseinustalla tulee korjata. Lämmönjakohuoneen lattia suositellaan maalattavaksi uudelleen. Mittausten yhteydessä lattiasta läpi poratun reiän kohdalta rikkoutunut kosteuseristys tulee paikata huolellisesti.

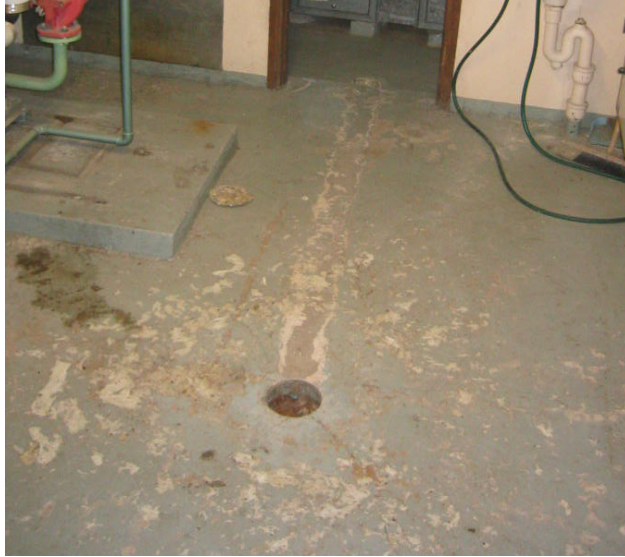
Lämmönjakohuoneen lattian maalipinta oli kauttaaltaan lohkeillut ja irtoillut (kuva 3). Lattia oli alempana kuin kellarin käyttötilojen lattiat, lisäksi lattia on todennäköisesti päässyt jossain vaiheessa kastumaan päältäpäin. Lisäksi tilan lattiakaivo ei ole asianmukainen, vaan lattialle mahdollisesti pääsevistä vedestä osa pääsee imeytymään lattiabetoniin betonin ja lattiakaivon yhtymäkohdasta.

Kuva 3. Lämmönjakohuoneen lattian maalipinta oli laajalti vaurioitunut ja lattiakaivo oli puutteellinen.

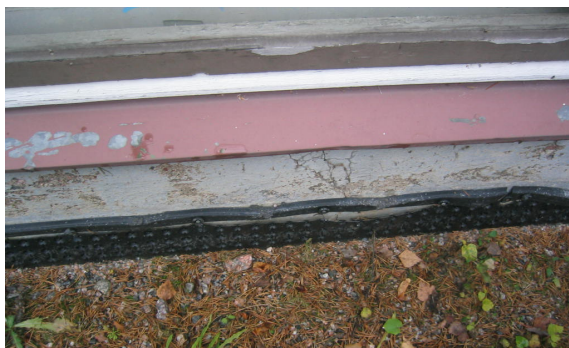
Kellarin ulkopuolinen kosteudeneristyksenä toimivan Pato-levyn yläosa oli paikoin irronnut kiinnityksestään (kuva 4). Kellarin ulkonurkalla ollut syöksytorvi roiskii vettä seinälle eikä sadevesi ohjautu tehokkaasti pois seinän viereltä (kuva 5).

Kuva 4. Kiinnityksestään irronnutta Pato-levyä kellarin seinustalla.

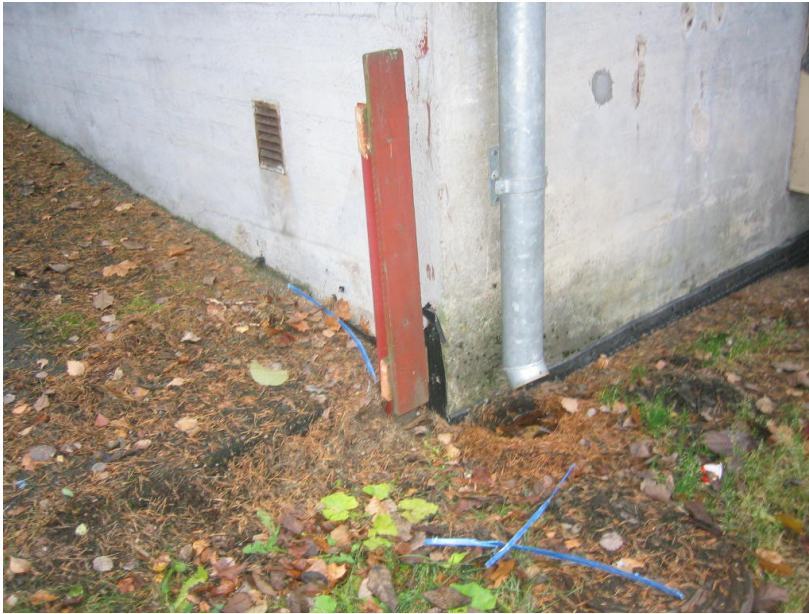
Kuva 5. Kellarin ulkonurkan syöksytorvi kastelee ulkoseinää.
