MUISTIO

10.8.2011

Korson terveysasema
Naalipolku 6 b
01450 VANTAA

Ilmanvaihdon tarkastus

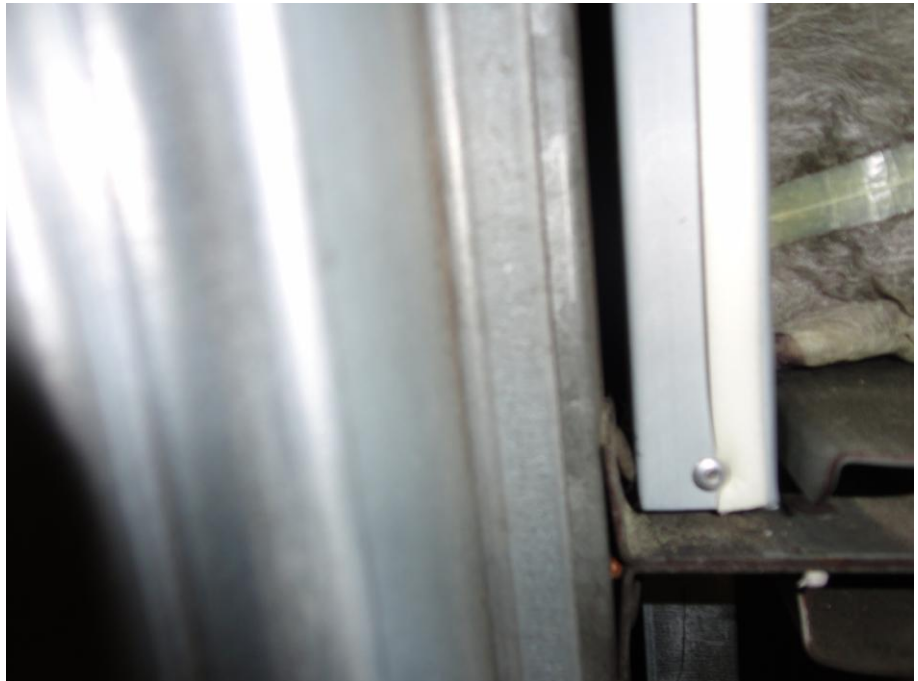
Kuva 1 Rikkoutuneesta lukituksesta johtuva avonainen suodatti-
men lukitus.

Puhdistetaan kone normaalin huolto-ohjelman mukaisesti ja korjataan rikkoutuneet suodattimien lukitukset.

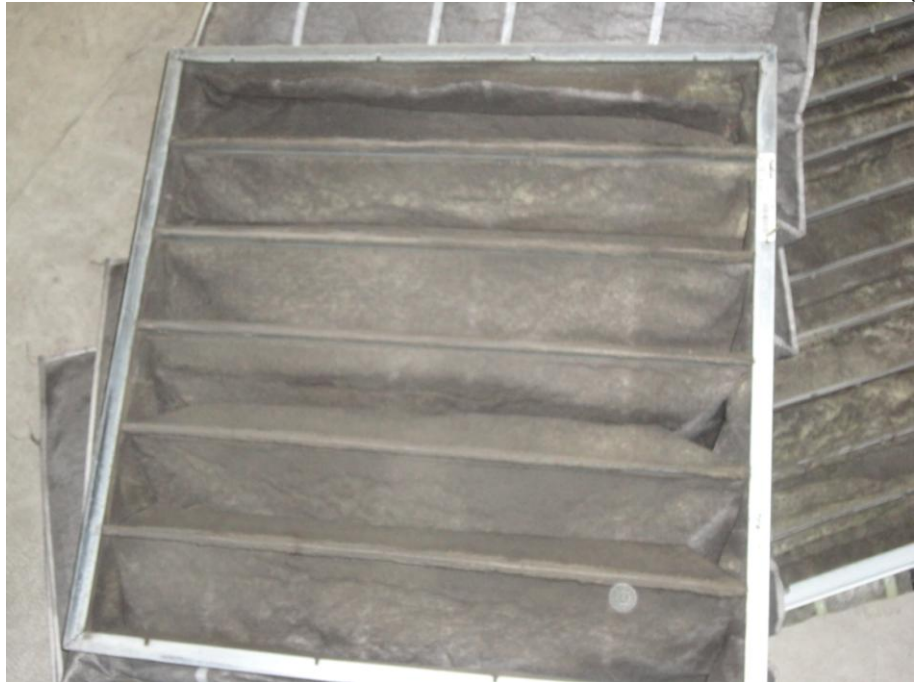
Kuva 2 Likainen suodatin.

Vaihdetaan suodattimet.

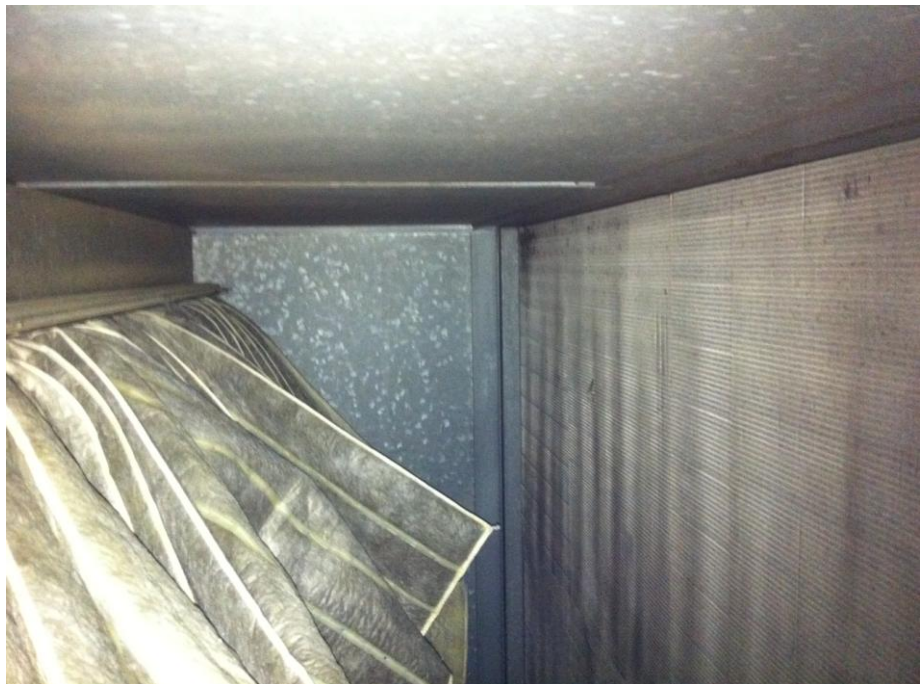
Kuva 3 likainen LTO- patteri.

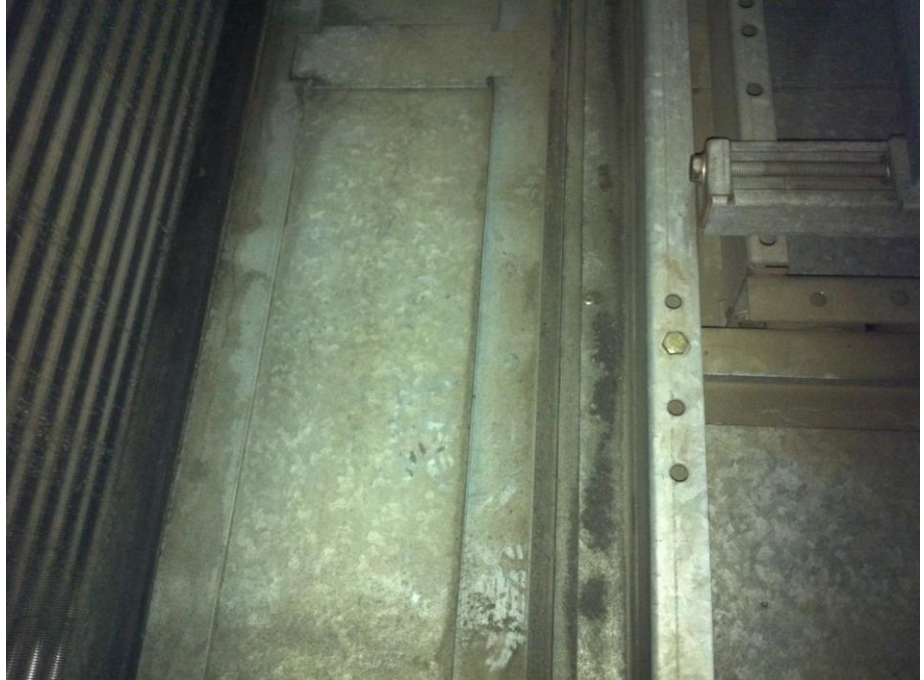
Kuva 4 Karkeaa likaa puhallinkammiossa.

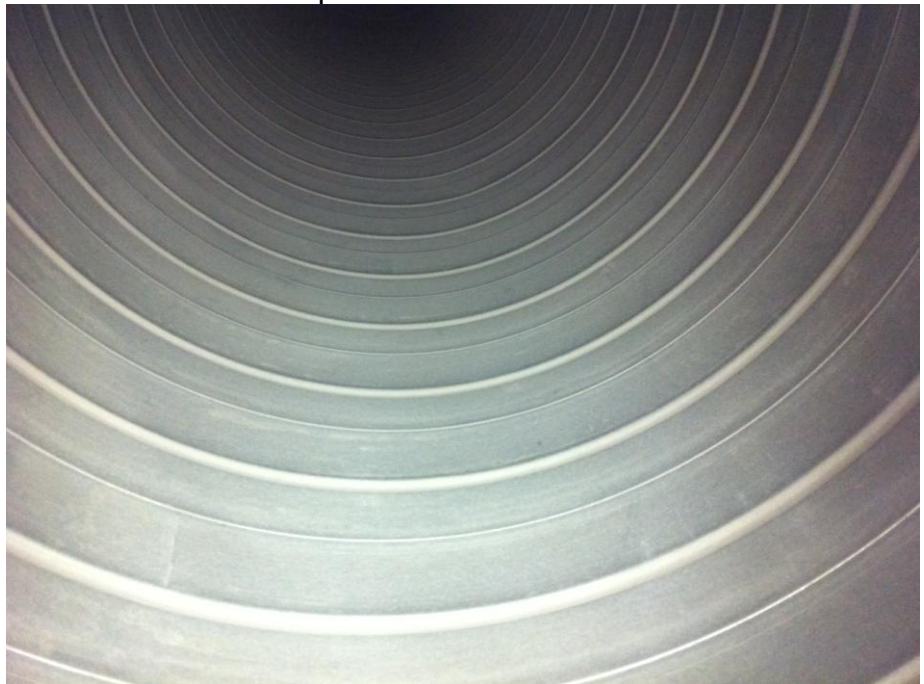
Kuva 5 Tulokoneesta lähtevää kanavaa.

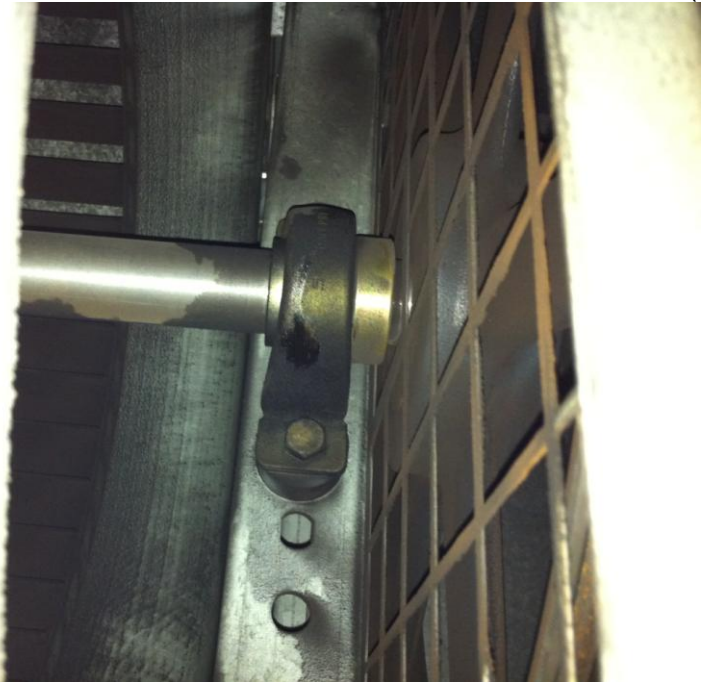
Puhaltimen hihnojen linjaus on silmämääräisesti vinossa. Moottorin runko on kuuma, joka viittaa laakerin kuivumiseen tai loppuun kulumiseen.

Puhallinosan laakerointi on käyttöikänsä päässä. Puhallinosa on epätasapainossa, mikä aiheuttaa puhaltimen tärinän käydessä.

Kuva 6, Puhaltimen laakerista on tiivisteestä tullut rasvat ulos.

Koneen laakerointi uusitaan mahdollisimman nopeasti, jotteivät ne hajoa kokonaan ja aiheuta laitteistolle suurempaa vahinkoa.

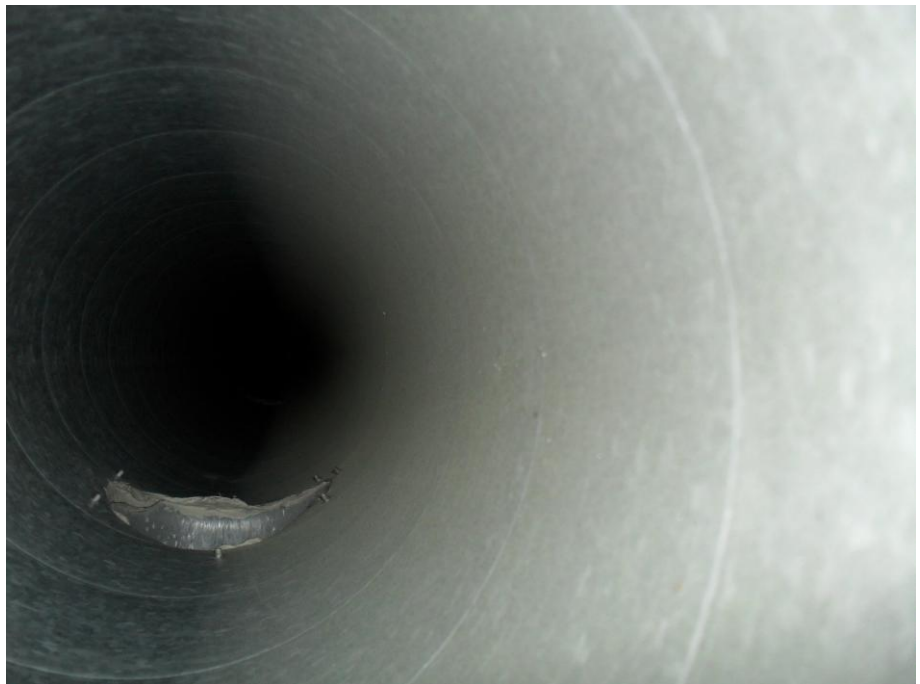
Kuva 7 Tulokanavan runkolinjaa, (pohja vasemmalla).

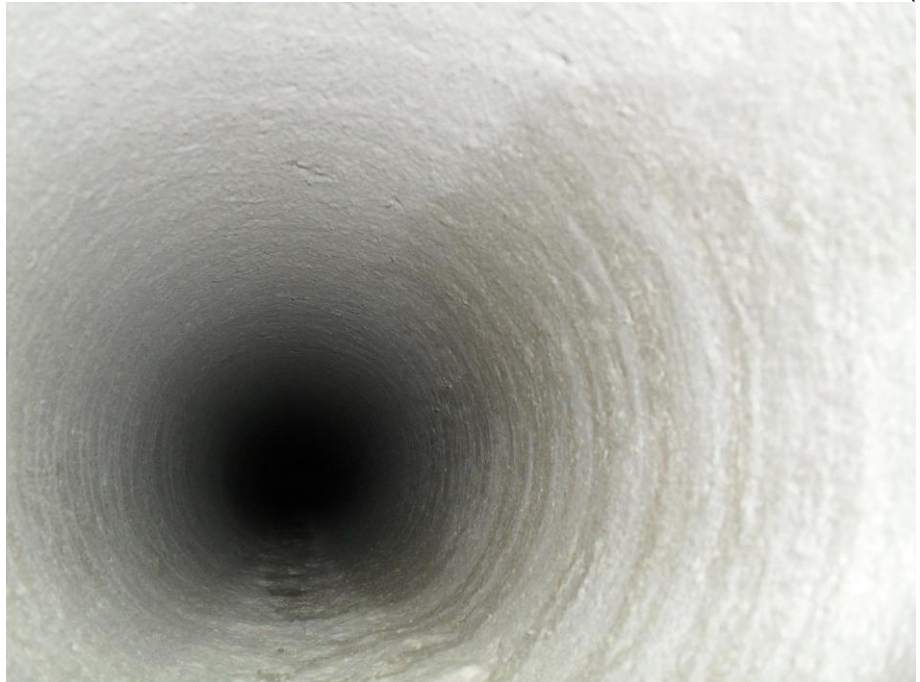
Huonetilojen rakenneaineiset kanavat ovat puhtaat eikä niissä ole rakennusaikaista jätettä (kuva 8). Osassa poistokanavia on hie- man irtolikaa.

Kuva 8 ontelolaattakanavaa.

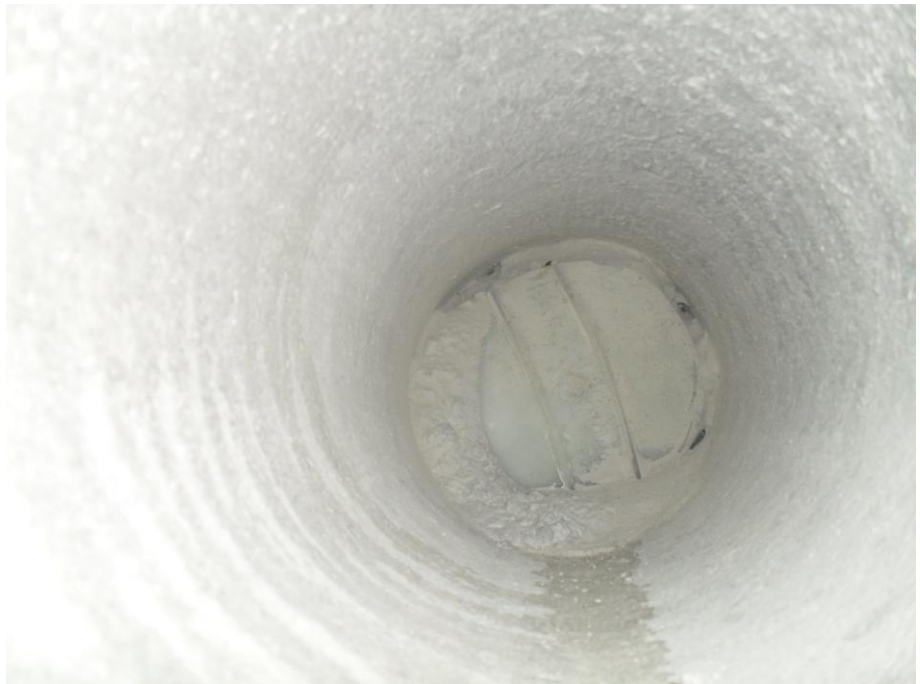
Kanavien päätyjen tulppaus on kunnossa (kuva 9)

Kuva 9. rakenneainekanan tulppaus
