RAPORTTI

KOSTEUS-, KUITU- JA IV-KARTOITUS

KOy Korson toimistokeskus

12.7.-10.8.2011

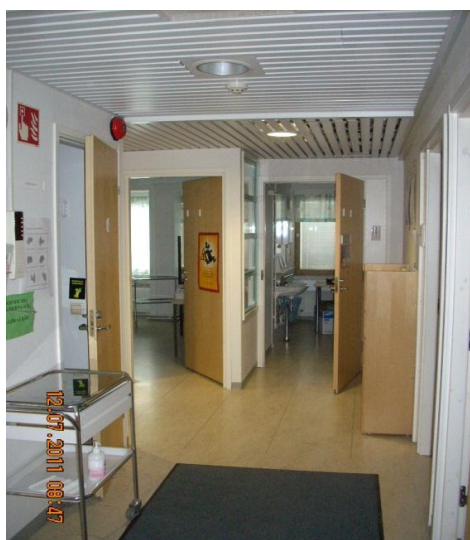
Odotustilan yleisnäkymä sisääntulo-ovelta kuvattuna.

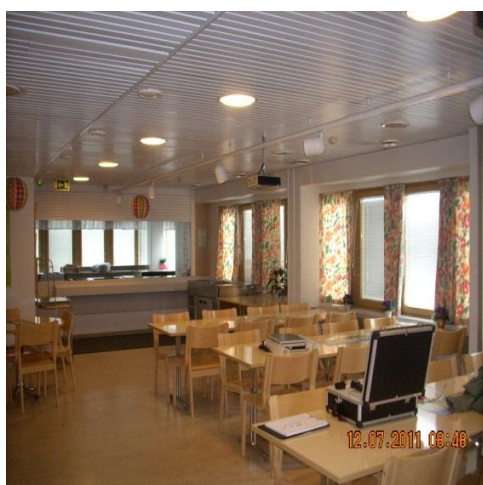
Ruokalan yleiskuva.

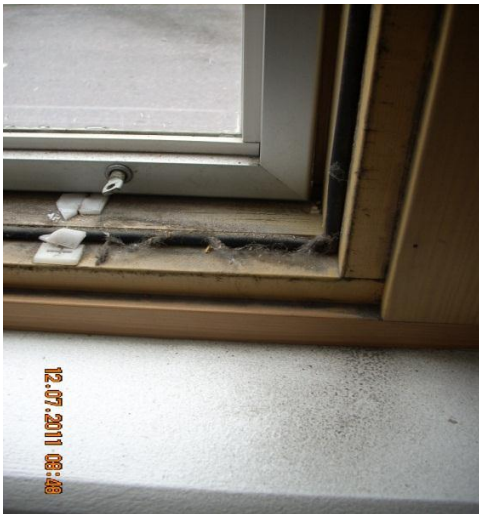
- Tiloissa ei tutkimushetkillä aistittu poikkeavia hajua, tai havaittu merkkejä kosteusvaurioista.
- Huonetilojen tuloilmaelimien ympärille oli monin paikoin kertynyt pölyä, joka on ainakin osaksi peräisin huoneilman pölystä.
- Ikkunoiden raoista (ruokalassa) oli kulkeutunut paikoin ulkoilman epäpuhtauksia sisätiloihin/ikkunaväleihin.

Ruokalan ikkunoista päässyt ulkolikaa sisälle.
Ikkunan tiivisteet saattavat vuotaa.

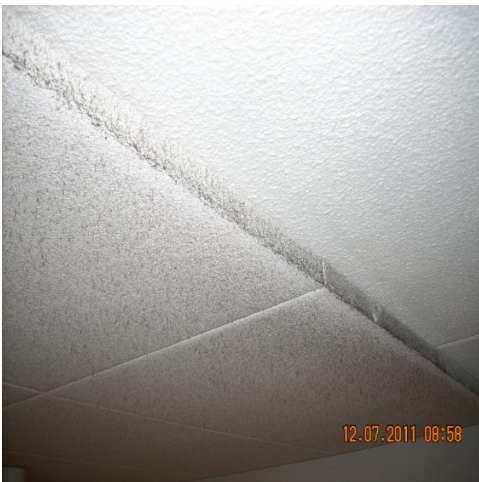
Huoneiden katossa olevissa äänieristelevyissä
tummaa likaa runsaasti tuloilmaventtiilien
läheisyydessä.

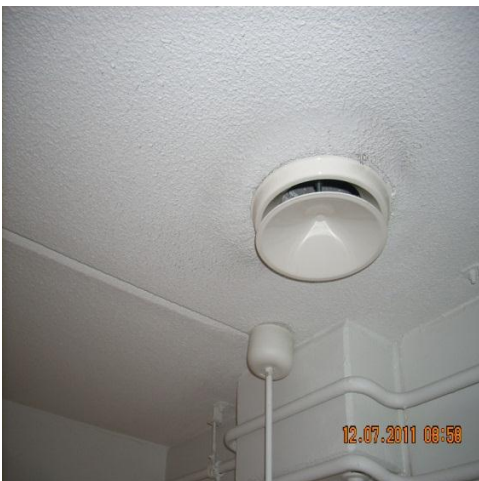
Huoneiden tuloilmaventtiilien ympärillä likaa.

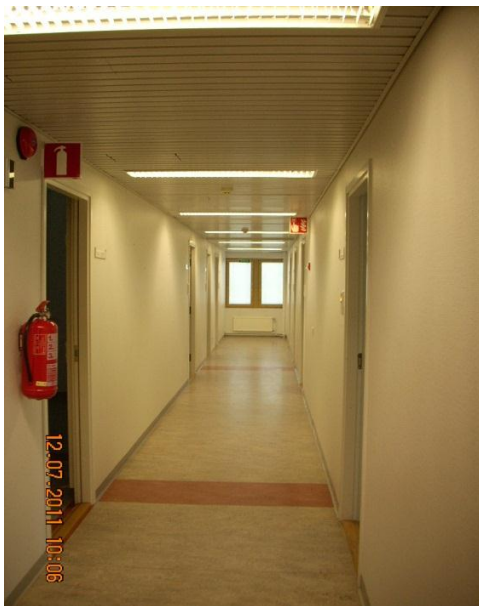
Tyhjänä olevan toimistotilan käytävä. Tilan kaikki huoneet olivat tyhjillään. Tiloissa ei aistittu poikkeavia hajua tai havaittu merkkejä kosteusvaurioista.

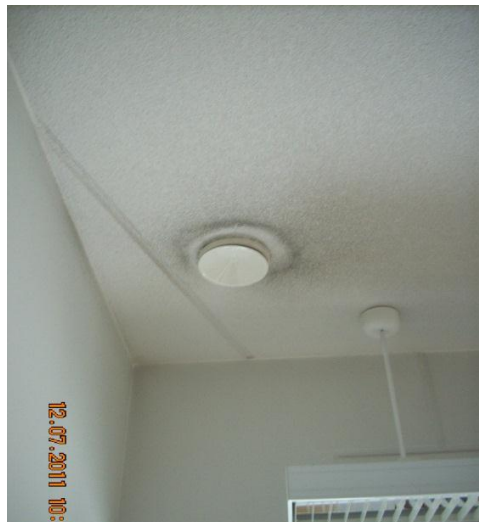
Tyhjänä olevan toimistotilan huoneissa likaisuus venttiilien ympärillä oli runsaampaa kuin alakerrassa.

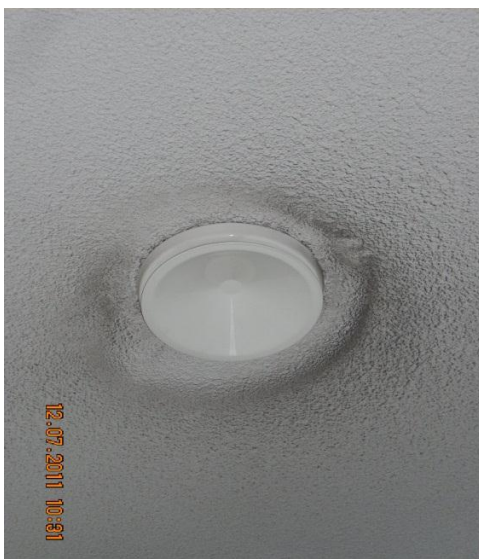
Lähes kaikkien venttiilien kohdalla toimistotiloissa likaisuus oli runsasta.
