Kohde As Oy Myyrinranta
Koskikuja 7 E-F kellari, päiväkotii ja väestönsuoja
01600 VANTAA

Tarkastuspäivämäärä 12.8.2013

Toimeksianto Vesivahingon kosteuskartoitus

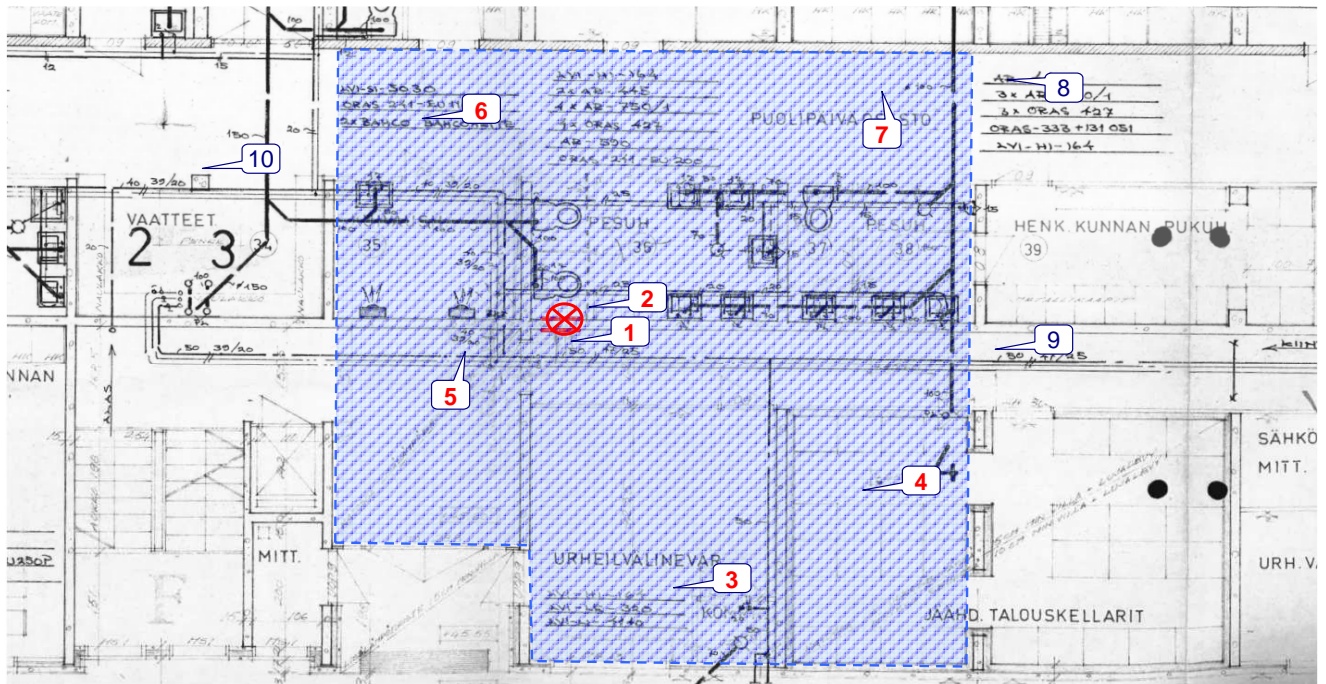
Mittaustulokset kohteesta Koskikuja 7 E-F kellari ja päiväkot

⊗ =vuotokohta

— =kastunut seinä

⊙ =kastunut välipohjaeriste

Kartoitusmittauksen normaalia korkeammat kosteusarvot on merkitty punaisella (lihavoitu fontti)

punainen alue	muualla/normaali				
pm	83-90	50-70

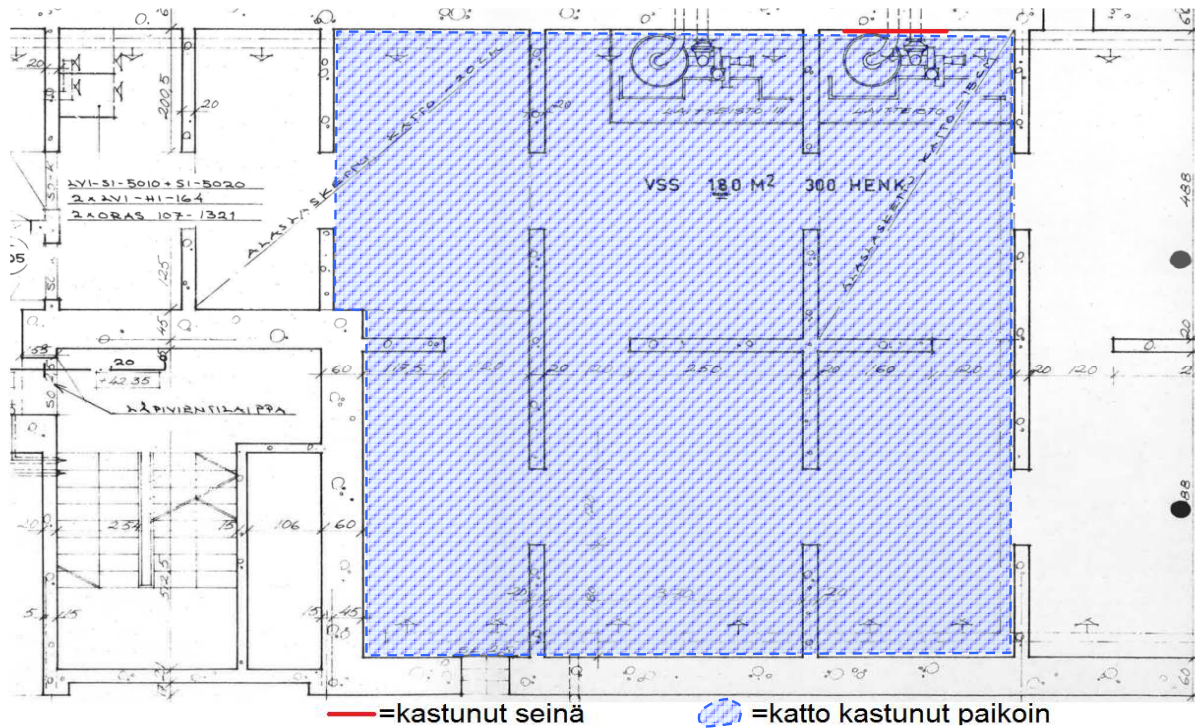
Mittaustulokset kohteesta Koskikuja 7 E-F väestönsuoja

Kartoitusmittauksen normaalia korkeammat kosteusarvot on merkitty punaisella (lihavoitu fontti)

sinisellä alueella paikoin normaali

pm	86-141			50-70			
----	---------------	--	--	-------	--	--	--

punainen alue normaali

pm	89-129			50-70			
----	---------------	--	--	-------	--	--	--

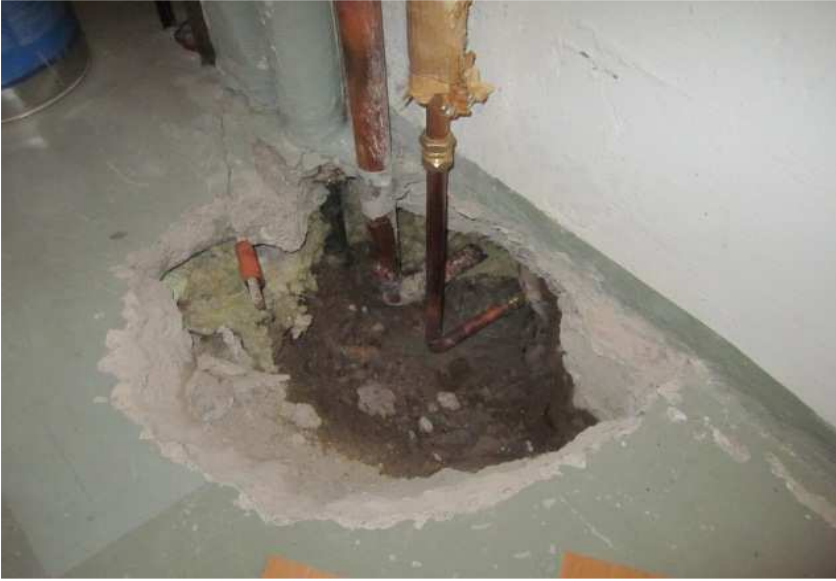
Kuva E- ja F-portaiden välisestä kellarikäytävästä.

vuotokohta oli korjattu ennen kartoitusta, välipohjaeriste kastunut

- kellarikäytävän seinän seuranta, tarvittaessa vaurioalueelta maalin ja tasoitteiden poisto
- vaurioalueelta lattioissa pinnoitteiden, pintabetonin ja välipohjaeristeen poisto
- vaurioalueen desinfiointi
- avatun betoniholvin koneellinen kuivaus

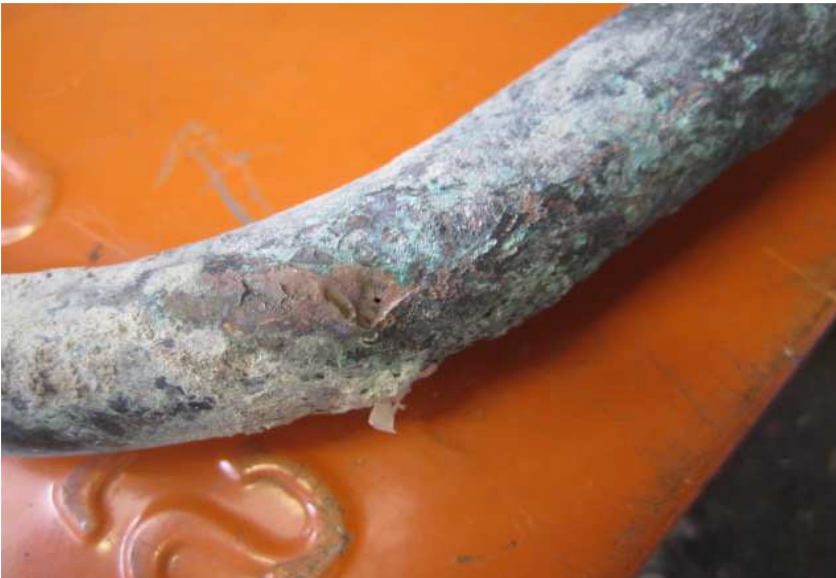
Kuva vuotaneesta putkesta.

(kuva otettu Vesijohtoliike Gromoff Oy:n varastolla)

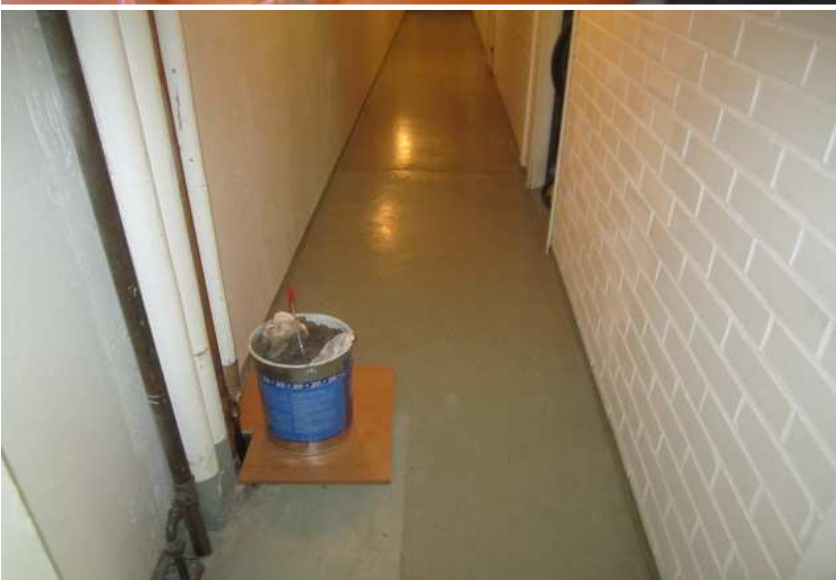
Kuva E- ja F-portaiden välisestä kellarikäytävästä.

välipohjaeriste kastunut

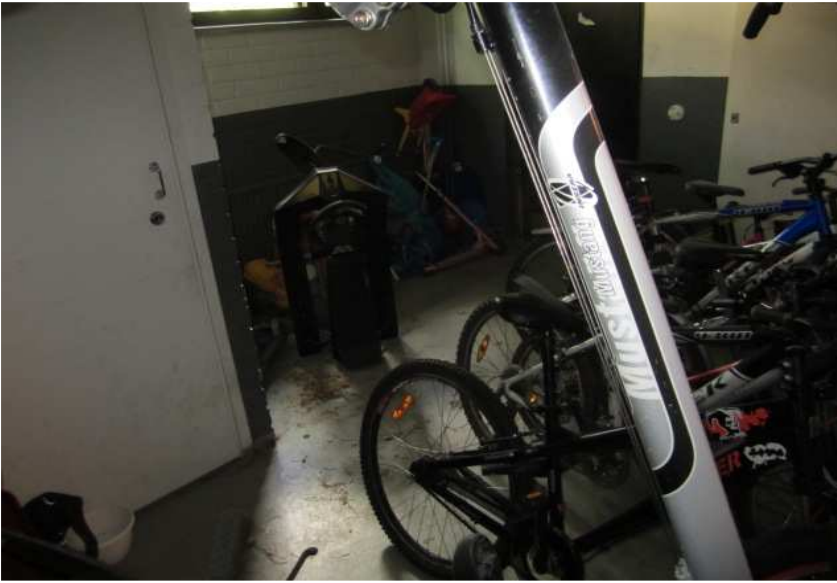
Kuva urheiluvälivarastosta.
välipohjaeriste kastunut

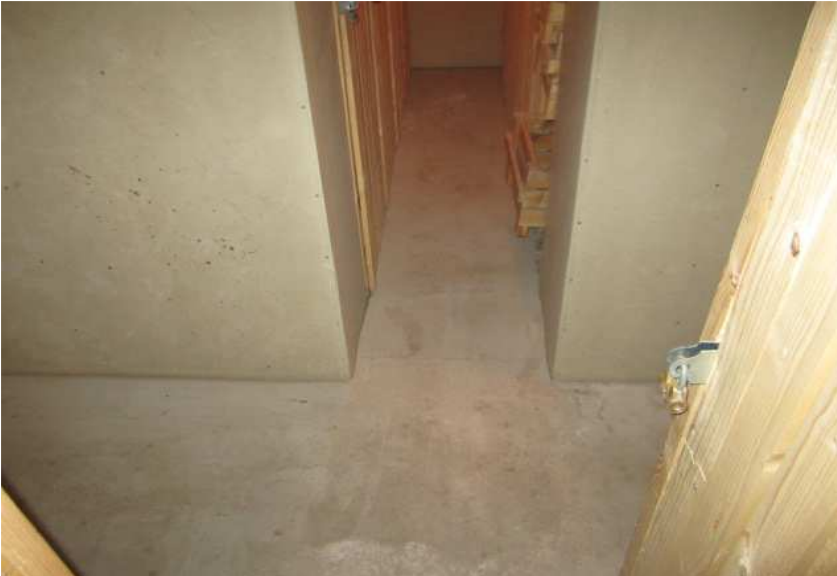
Kuva kylmäkellarista.
välipohjaeriste kastunut

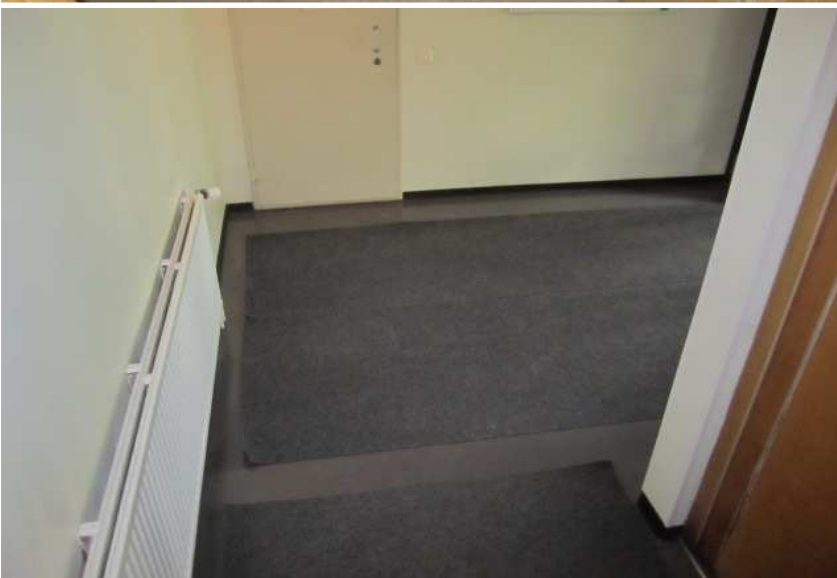
Kuva F-portaan ala-aulasta.
välipohjaeriste kastunut

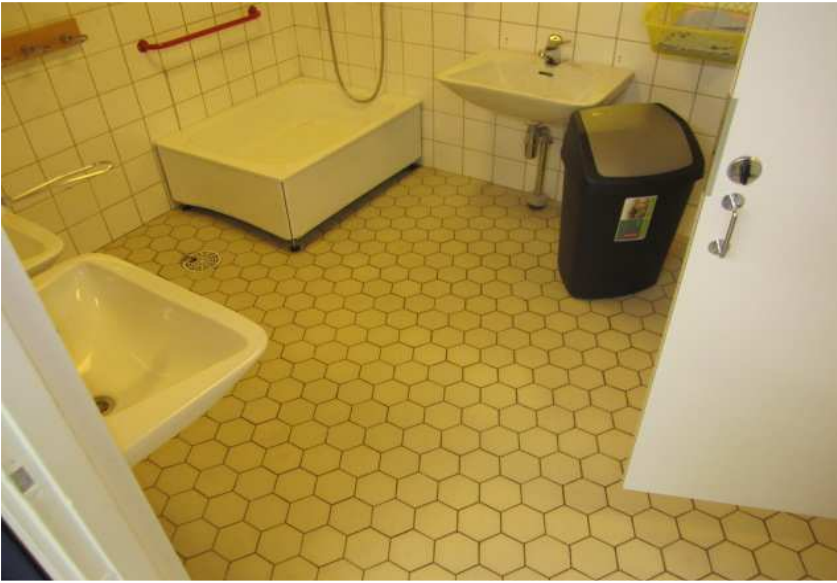
Kuva päiväkodin pesuoneesta.
välipohjaeriste kastunut

- pesuhuoneen seinän seuranta, tarvittaessa vaurioalueelta laatoituksen, kiinnityslaastin ja tasoitteiden poisto
- välipohjaeristeen tarkastus vuotokohdan ympäriltä, mikäli eriste on vettynyt tulisi vettynyt alue uusia (eristeen vaihtamisen vuoksi lattioita saatetaan joutua avaamaan vaurioalueelta, tarkastus voidaan suorittaa avaamalla rakennetta kellarikäytävän kautta)
- kastuneen välipohjaeristeen koneellinen kuivaus (kuivauksen vuoksi kastuneen välipohjaeristeen kohdalle joudutaan poraamaan reikiä lattiaan joten lattiapinnoitteet vaurioituvat)

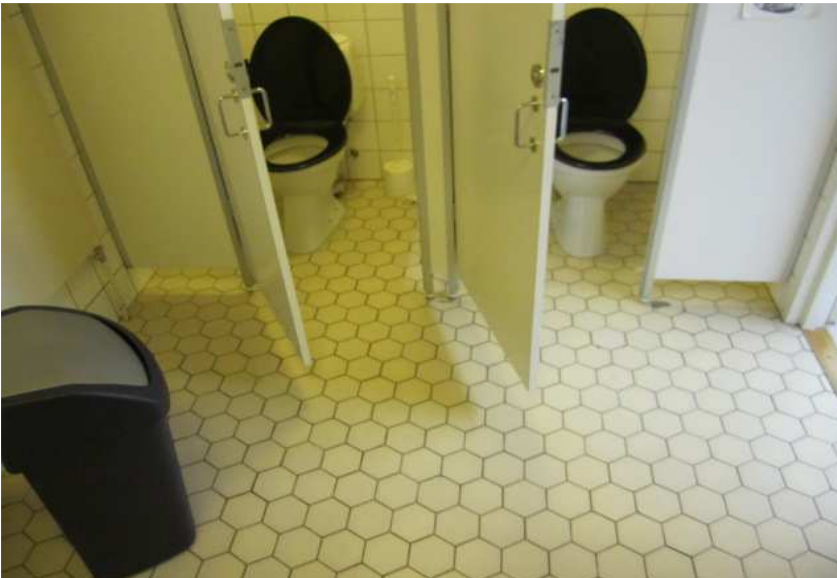
Kuva päiväkodin pesuoneesta.
välipohjaeriste kastunut

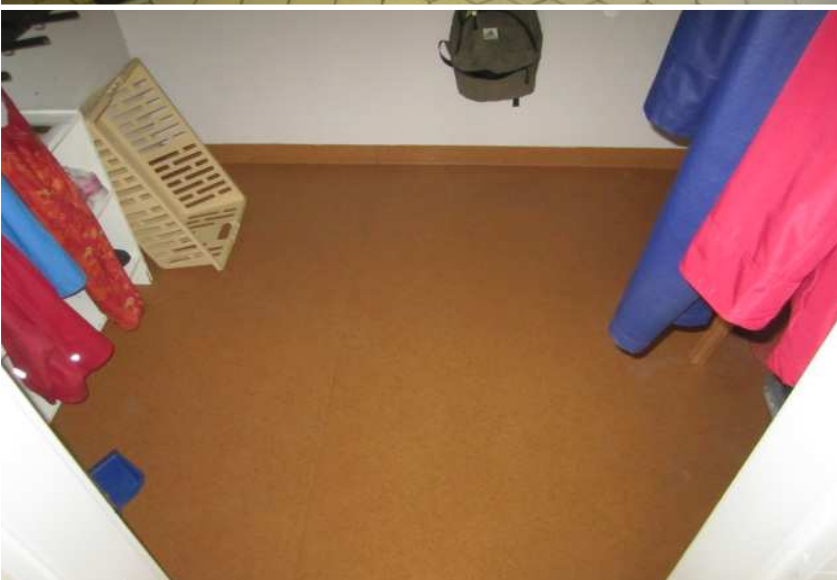
Kuva päiväkodin kuivaushuoneesta.
välipohjaeriste kastunut

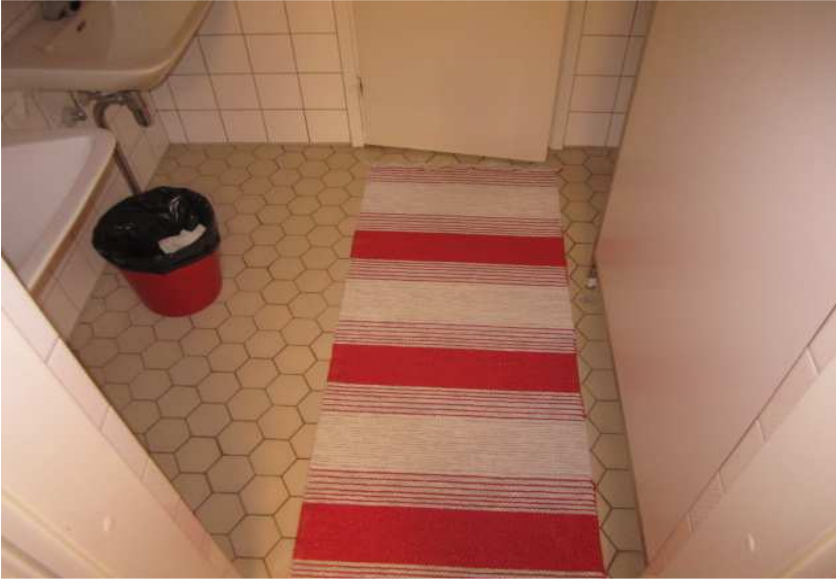
Kuva päiväkodin henkilökunnan pesuhuoneesta.

välipohjaeriste kastunut

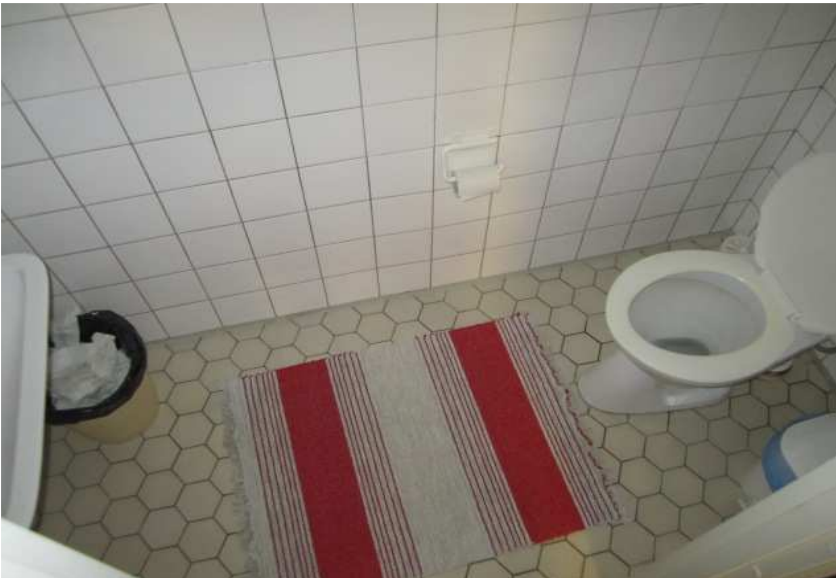
Kuva päiväkodin henkilökunnan wc:stä.

välipohjaeriste kastunut

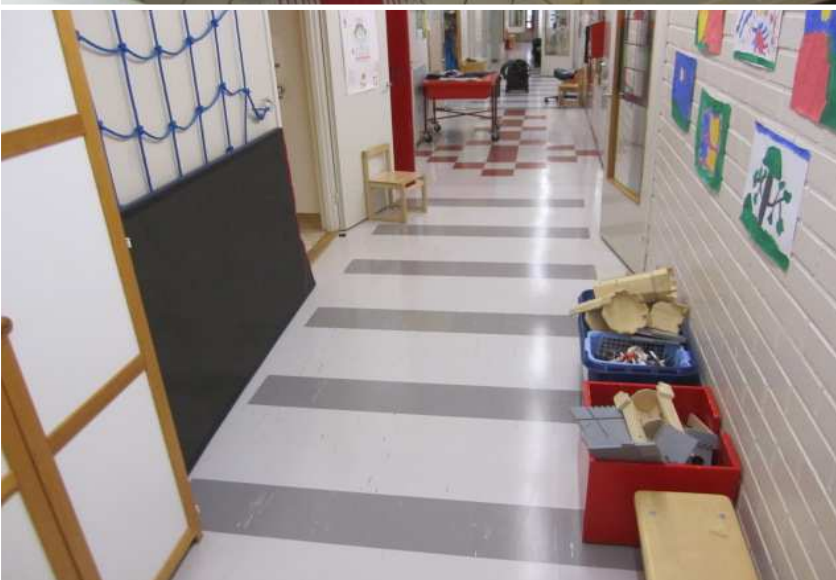
Kuva päiväkodin käytävästä.

välipohjaeriste kastunut

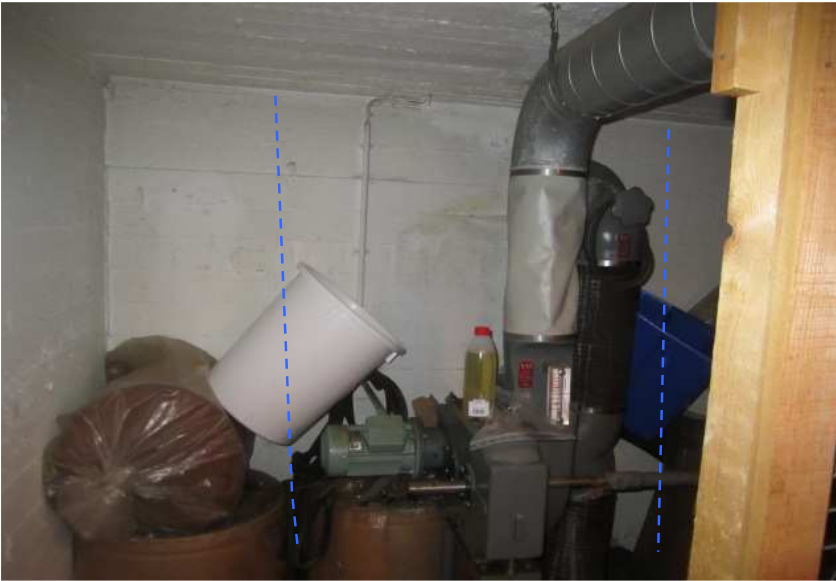
- maanpainesinä kastunut laitteiston kohdalta katosta lattiaan noin 1m matkalta
- katto kastunut paikoin 90m² alalla ja katossa paikoin pinnoite vaurioita

Kuva väestönsuojasta.
seinä kastunut

- katon ja seinän luonnollinen kuivuminen
- kuivumisen jälkeen irtonaisten pinnoitteiden poisto ja pintojen asianmukainen korjaus

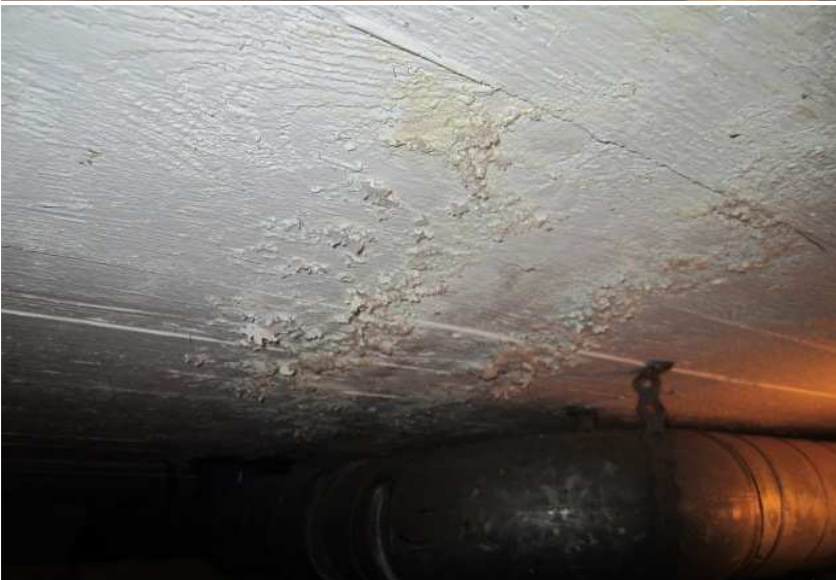
Kuva väestönsuojasta.
katto kastunut paikoin

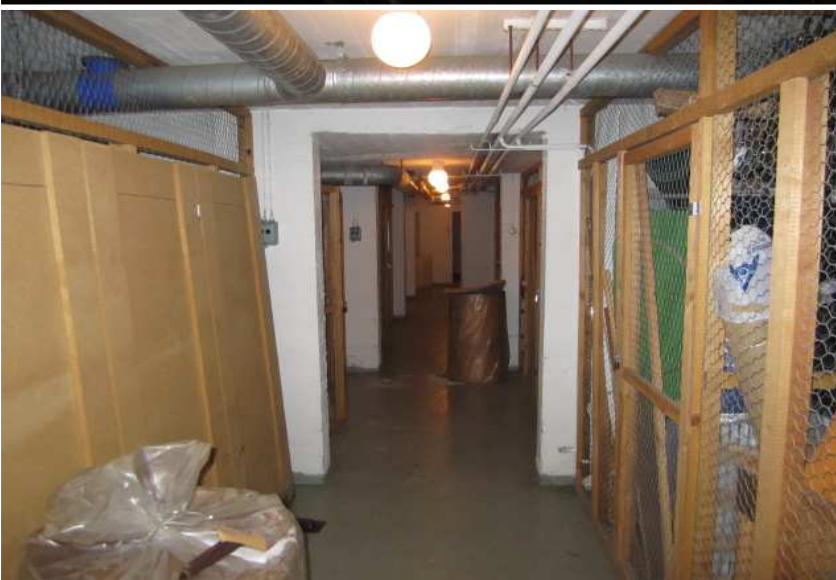
Kuva väestönsuojasta.
katto kastunut paikoin
