KOSKIMYLLYN PÄIVÄKOTI

Koskenniska 2
01360 VANTAA

KUNTOTUTKIMUSSELOSTE 17.2.2009

KEITTIÖTILOJEN KOSTEUS-, MIKROBI- JA SISÄILMATUTKIMUKSET

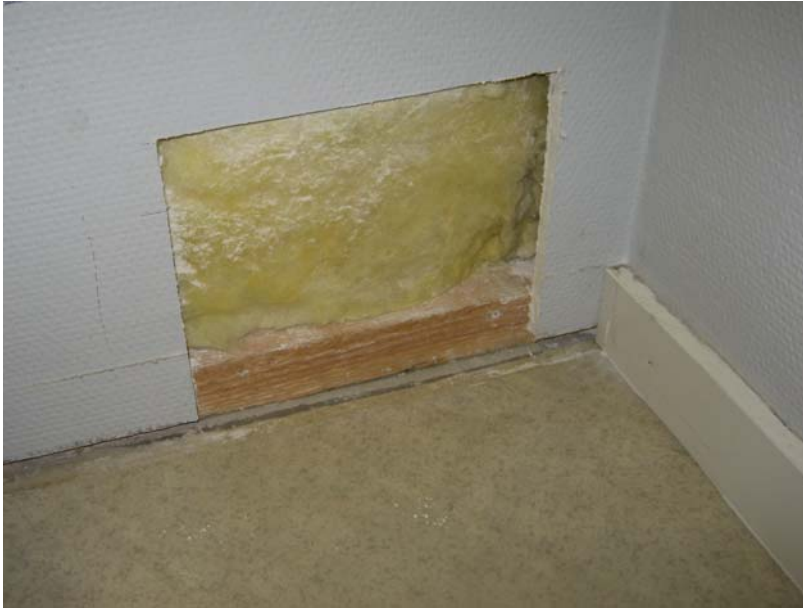
- avauskohdasta ei ollut aistittavissa poikkeavaa (esim. maakellarimaista tai mikrobiperäistä) hajua
- silmämääräisessä tarkastelussa ei rakenteessa ollut havaittavissa kosteusjälkiä tai kosteusvaurioon viittaavia merkkejä (esim. vuotojälkiä)
- väliseinän puurakenteista alajuoksua ei ole erotettu betonilaatasta erotuskaistalla (esim. bitumikermillä)
- rakennuslevyn alareuna on noin 3...5 mm betonilaattapinnan yläpuolella (rakenteessa on asianmukainen rako estämässä esim. vuoto- tai siivousvesien siirtymistä rakennuslevyyn)

Kuva 1. Rakenneavauskohta AV.01–23. Avaus käsitti tutkimusaukon tekemisen (~220x240 mm²) rakennuslevyn (kipsilevyn) alareunaan huonetilan 26 puolelta. Avauksesta ei tehty mitään viitteitä rakenteen kosteus- ja mikrobivaurioista.

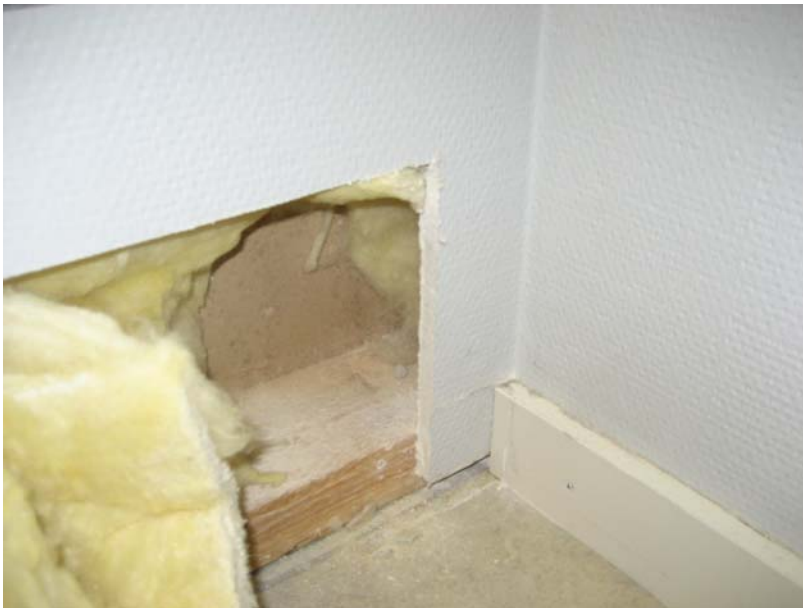
Kuva 2. Rakenneavauskohta AV.01–23. Väliseinä on puurunkoinen (100x50-puusoiorunko) ja mineraalivillaeristetty, kipsilevytyks on oikeaoppisesti erotettu alapuolisesta betonilaattapinnasta (rako 3...5 mm). Avaukseen perusteella seinän mineraalivillaeristeet, puurunko ja levytykset ovat hyväkuntoisia ja vaurioitumattomia.

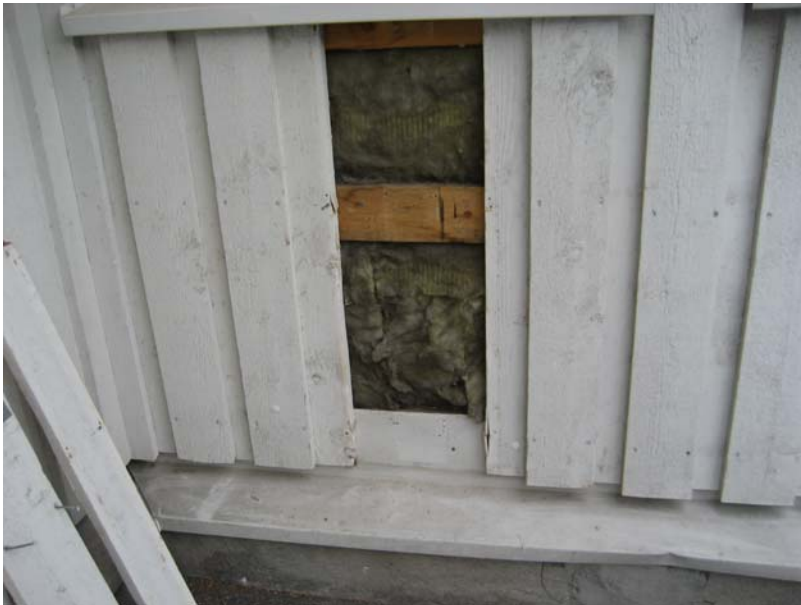
Kuva 3. Rakenneavauskohta AV.02-23. Avaus käsitti kolmen lomalaudan irrotuksen huonetilan 23 ikkunan alapuolelta. Kussa näkyy tuuletusrakoa vasten oleva lämmöneriste, joka ei ole pinnoitettu tuulensuojavilla.

- avauskohdasta ei ollut aistittavissa poikkeavaa (esim. maakellarimaista tai mikrobiperäistä) hajua
- silmämääräisessä tarkastelussa ei rakenteessa ollut havaittavissa kosteusjälkiä tai kosteusvaurioon viittaavia merkkejä (esim. vuotojälkiä)
- tuuletusrakoa vasten oleva 50 mm paksu mineraalivillaeriste ei ole tuulensuojavilla vaan pehmeä mineraalivilla
- tuuletusrakoa vasten olevan mineraalivillaeristeen pinta on tummunut ilmavirtausten ja pintaan tarttuneiden epäpuhtauksien (pöly jne.) seurauksena
- rakenteessa tuuletus tapahtuu lomalaudoituksen lomituksen kautta (tuuletusraot ~25x75 k175)

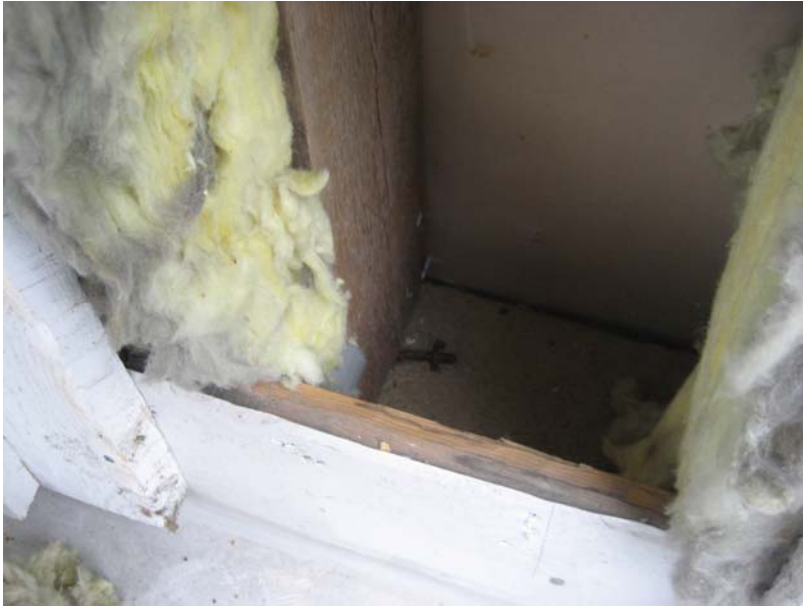
Kuva 4. Rakennusaukoitus AV.02-23. Kuvassa näkyy seinän alaosa (höyrynsulku ja sisäpinnan kipsilevytys) sekä lomalaudoituksen alareunaan liittyvä sokkelipelti, jonka pystylaippa on nostettu vaakakoolauslaudoitusta vasten (nosto noin 160 mm sokkelin yläpinnasta mitattuna).

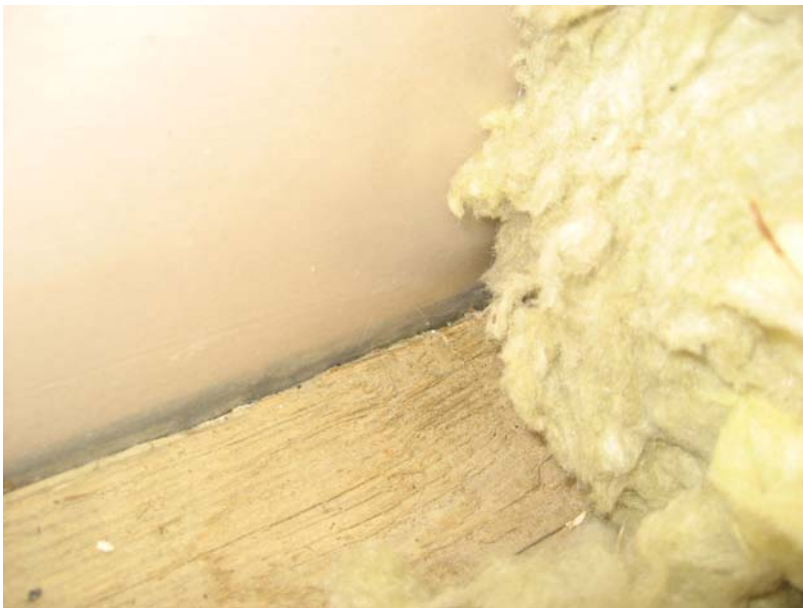
Kuva 5. Rakennusaukoitus AV.02-23. Kuvassa näkyy höyrynsulku ja sisäpinnan kipsilevytys sekä alajuoksun yläpinta, joista ei ollut havaittavissa esimerkiksi vuotoihin viittaavia kosteusjälkiä. Alajuoksun ja kipsilevyn rajakohdassa oleva tumma-alue on höyrynsulun takana oleva liimattu bitumikerminauha, jonka tarkoitus on estää ulkoseinä- ja alapohjarakenteen liitoksessa kosteuden kulku kipsilevyn takaiseen rakenteeseen.

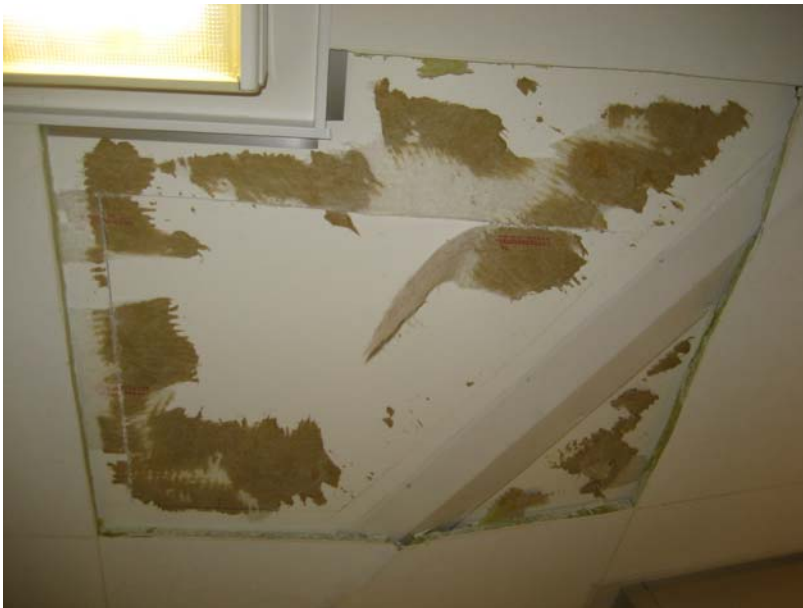
Kuva 6. Rakenneavauskohta AV.03–23. Avaus käsitti huoneilmaa vasten oleva akustoivan (ja pinnoi-
tetun) mineraalivillalevytyksen purun kattojiirin kohdalta.

- avauskohdasta ei ollut aistittavissa poikkeavaa (esim. maakellarimaista tai mikrobiperäistä) ha-
jua
- silmämääräisessä tarkastelussa ei rakenteessa ollut havaittavissa kosteusjälkiä tai kosteusvauri-
oon viittaavia merkkejä (esim. vuotojälkiä)
- rakenteessa höyrynsulku ja mineraalivillaaeristeet on asennettu asianmukaisesti

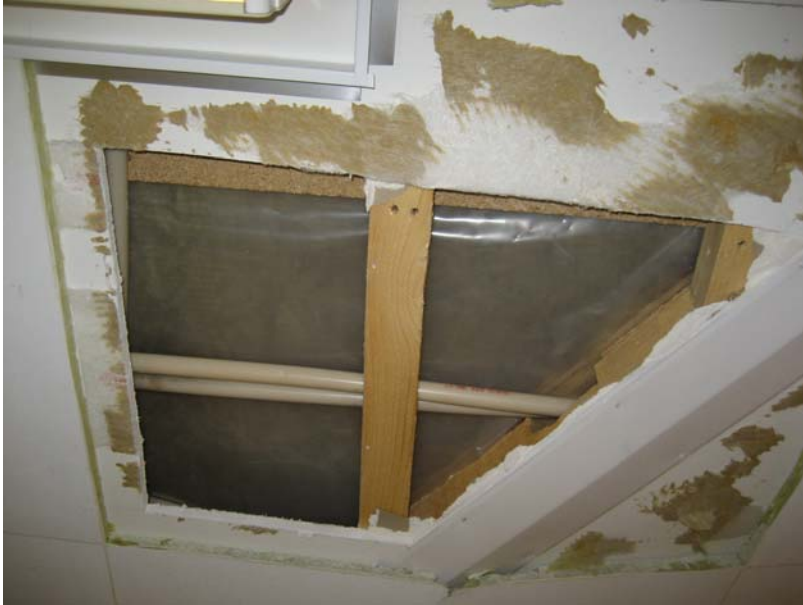
Kuva 7. Rakenneavauskohta **AV.03–23**. Kuvassa näkyy kipsilevytyksen takainen ilmatila (50x50-koolaus) sekä ilmatilan takainen höyrynsulku (muovikelmu).

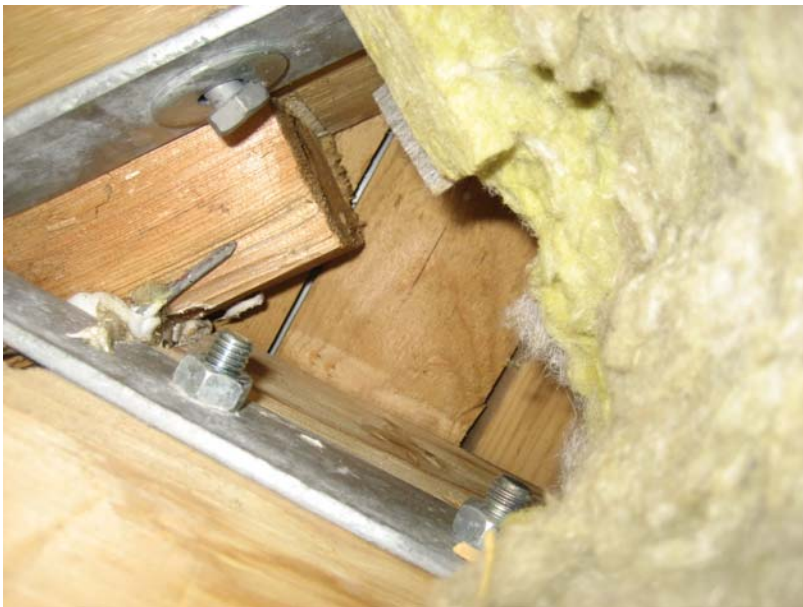
- sisäjiirissä ei tuuletusrako ole toimiva (jiiriin päätyvät kertopuupalkit estävät ilman kulun harjalle, rakenteessa ei ole kertopuupalkkirei'itystä tai ristikoolausta varmistamassa jiirin tuletusta)

Kuva 8. Rakenneavauskohta **AV.03–23**. Kuvassa näkyy kertopuiden asennus jiirissä sekä se, ettei tuuletus jiirissä ole toimiva, koska kertopuut ulottuvat aluslaudoitukseen saakka eikä rakennetta ole varustettu ristikoolauksella ja/tai kertopuupalkkeja tuuletusrei'in. Aluslaudoituksen väleistä näkyy jiirissä oleva kattopelti.

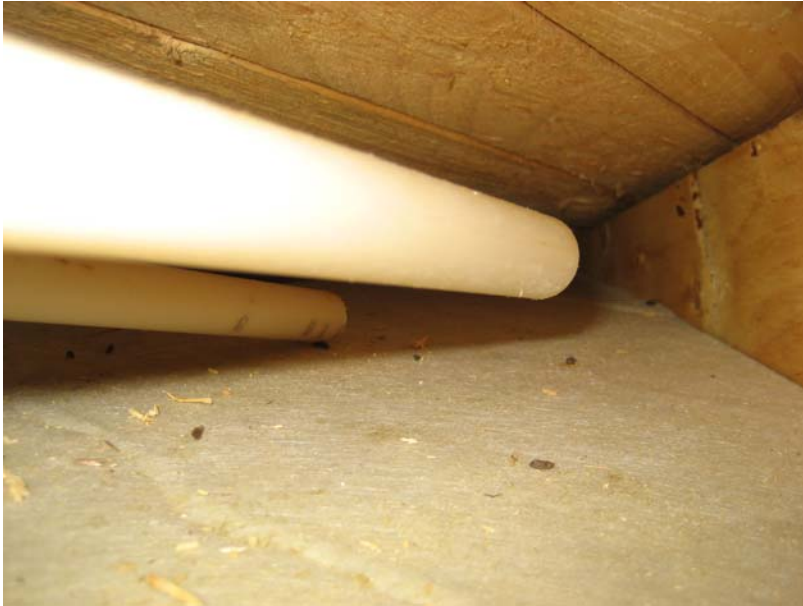
Kuva 9. Rakenneavauskohta AV.03–23. Kuvassa näkyy tuulensuojavillan yläpuolinen ilmatila (tuuletusrako) ja raossa olevia sähköputkituksia (suojaputkia, joihin ei liity johdotuksia).

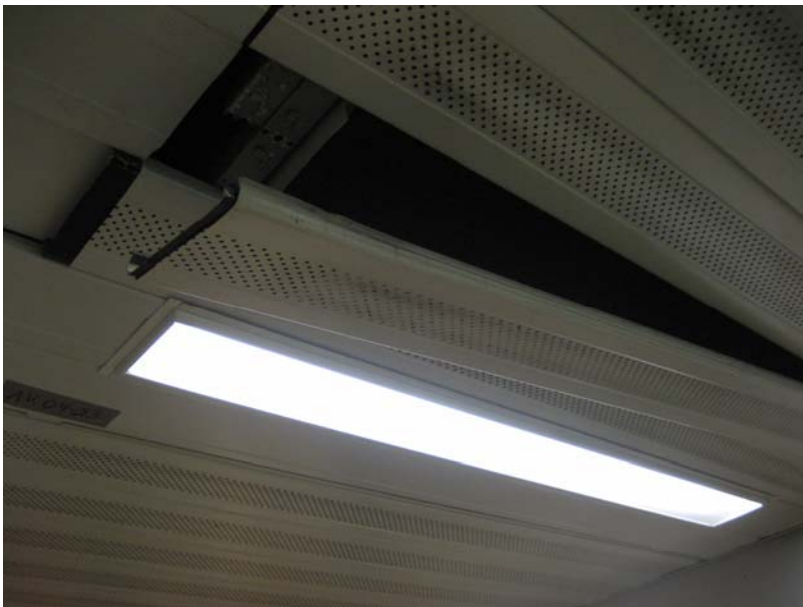
Kuva 10. Rakenneavauskohta AV.04–23. Kuvassa näkyy avattuja metallisäleitä, joiden kautta/läpi keittiöön puhalletaan tuloilmaa.

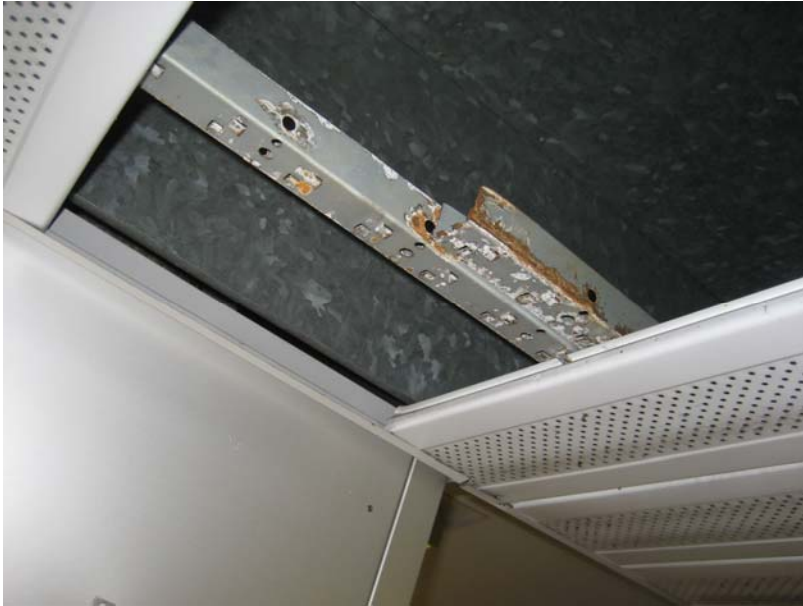
Kuva 11. Rakenneavauskohta AV.04-23. Kuvassa näkyy tuloilmakanavan peltipintoja, joiden puhtaus oli silmämääräisesti arvioiden hyvä.

- säleisiin ei liity suojaamattomia mineraalivillaeristeitä (on todennäköistä, että säleisiin liittyneet mineraalivillaeristeet on jossakin vaiheessa poistettu)
- kanavan peltipinnat ja sälepinnat ovat aistinvaraisesti arvioiden melko puhtaat, sälepinnat ovat kanavapintoja likaisemmat

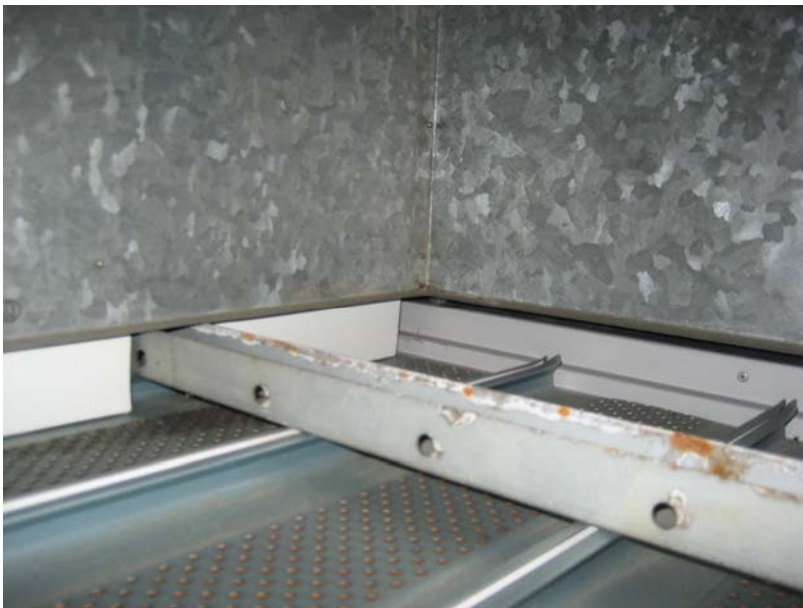
Kuva 12. Rakenneavauskohta AV.04-23. Kuvassa näkyy peltisäleet kanavapuolelta kuvattuna. Säleisiin ei liity mineraalivillaeristeitä ja säleiden pinnalla oli havaittavissa pölyä kanavapeltipintoja enemmän.

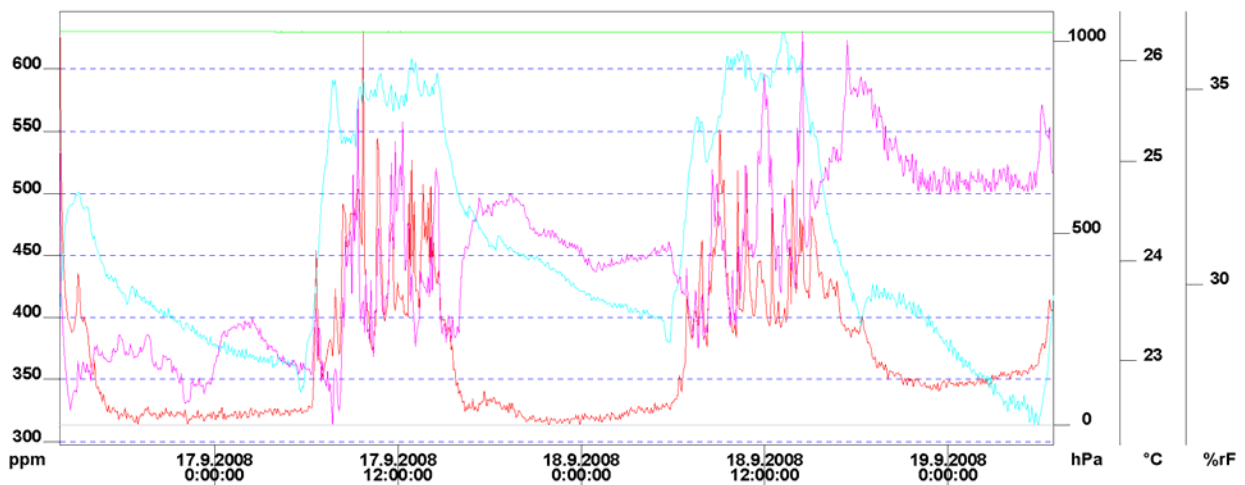
- mittausajanjaksolla ilman hiilidioksidipitoisuus (CO₂-pitoisuus) vaihteli välillä 313,545...630,344 ppm, keskiarvo 366,251 ppm ja mitatut hiilidioksidipitoisuuden arvot alittivat sisäilmastoluokassa S1^{*1}) olevan tavoitearvon (750 ppm) samoin kuin Terveysturvallisuuden perusteella asetetun ihmisperäisen hiilidioksidin enimmäismäärän (1500 ppm)

- mittausajanjaksolla lämpötila vaihteli välillä +22,362 °C...+26,292 °C keskiarvon ollessa +24,092 °C, ja mitatut lämpötilat ylittivät pääsääntöisesti sisäilmastoluokassa S2^{*1}) olevan talviajan tavoitearvon +20,0...+23,0 °C

- mittausajanjaksolla ilman suhteellinen kosteus vaihteli välillä 26,405...36,486 % keskiarvon ollessa 30,672 % ja mitatut suhteellisen kosteuden arvot olivat tavanomaisia huomioiden mittausajankohta (syksy)

Kuva 13. CO₂+T+RH+PE.01–23. Huonetilan 23 hiilidioksidipitoisuus (CO₂-pitoisuus), lämpötila, ilman suhteellinen kosteus ja paine-ero yli ulkoseinärakenteen ajanjaksona 16.9. (klo 13.54) - 19.9.2008 (klo 6.54).

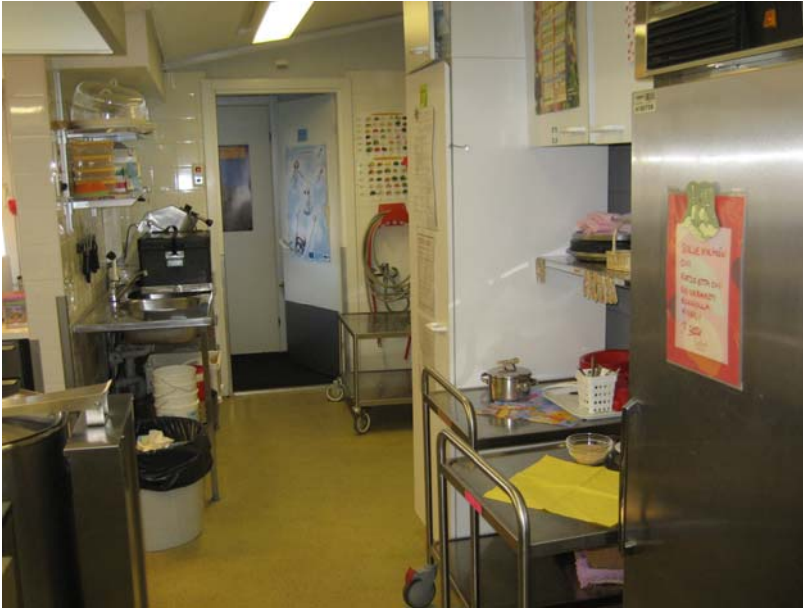
Kuva 14. Huonetila 23. Keittiötilan alapohjarakenne on vedeneristetty akryylibetonilla, väliseinärakenteet ovat joko harkkoseiniä (uusitut seinät) tai puurankaseiniä harkkosokkelilla varustettuja, pintamateriaalina keraaminen laatoitus. Väliseinärakenteista en tehty havaintoja kosteus- ja mikrobivaurioista, vaikka alkupe- räiset seinät ovat tutkimustulosten perusteella vedeneristämättömiä (ks. myös kuva 15).

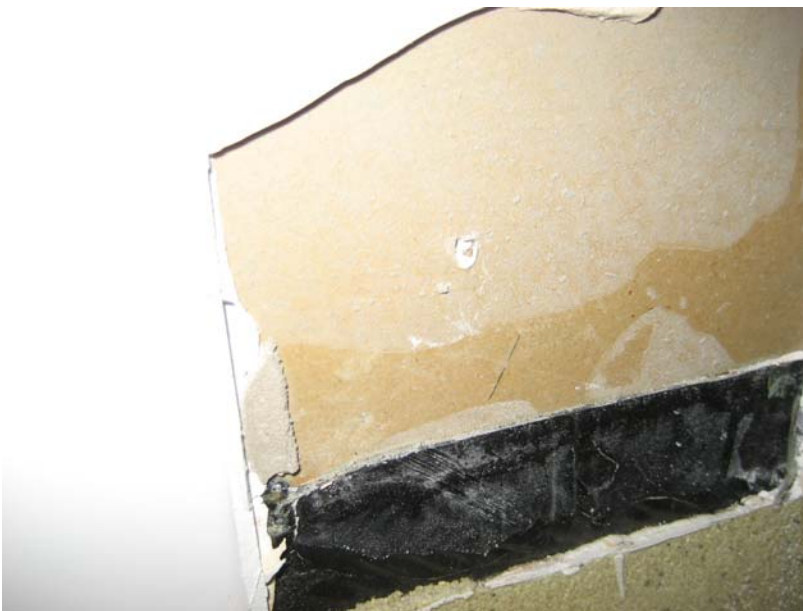
Kuva 15. Lisätutkimuksena selvitettiin alkuperäisten kipsilevyseinien kuntoa poistamalla kipsilevyypinnalta keraamista laatoitusta (oheinen kuva liittyy materiaalinäytteenottokohtaan MA.04–23). Kipsilevyypinta, jota ei ole vedeneristetty, on hyväkuntoinen. Liitosrakenne alapohjaan nähden on suojattu (vedeneristetty) bitu- mikermiinauhalla.

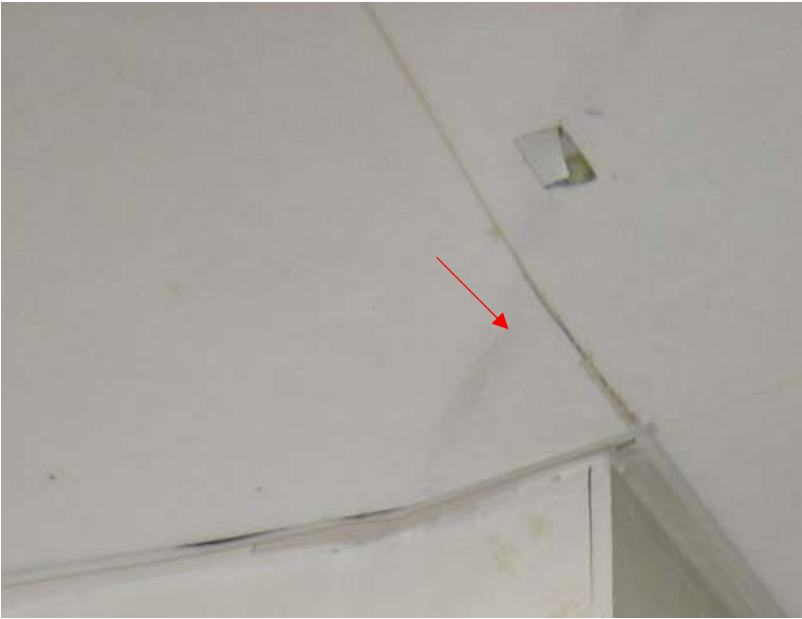
Kuva 16. Huonetilan 23 kattopintaan liittyvän sisäjiirin kohdalla on akustoivan mineraalivillalevyn pinta tummentunut (punainen nuoli), mikä ei kuitenkaan ole merkki rakenteen kosteusvaurioitumisesta vaan vain rakenteen pinnalle taitekohdassa kerääntyneistä epäpuhtauksista (ilmavirtaukset kattopintaa pitkin tartuttavat taitteeseen esim. pölyä).

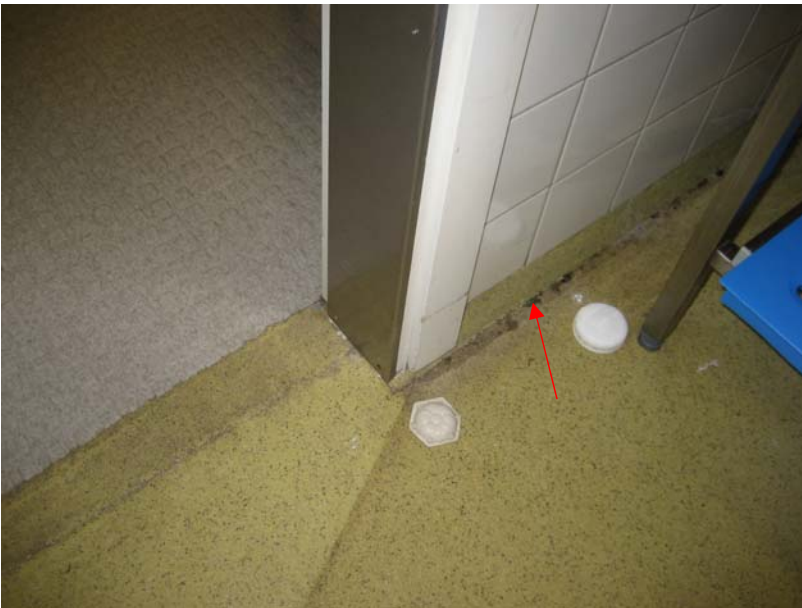
Kuva 17. Huonetilojen 23 ja 34 välinen seinä oviaukon vierellä. Kuvassa näkyvät tummentumat seinävieren akryylibetonipinnalla (punainen nuoli) eivät ole mikrobikasvustoa vaan akryylibetonipinnalle kerääntyneitä/jäänyttä likaa tai esimerkiksi akryylibetonin asennukseen liittyviä pohjustejäämiä (poistetaan mekaanisesti/kemiallisesti tavanomaisena puhdistustoimenpiteenä).
