**LÄMPÖKUVAUSRAPORTTI**  
**VANTAAN KAUPUNKI**  
**Kohde: Koskimyllyn päiväkot**

**Kuvauspäivä 1.2.2010**

**Kuvauksen suorittaja: Rakentajapalvelu JIIPÉE Oy**

## Lämpökuvausraportti

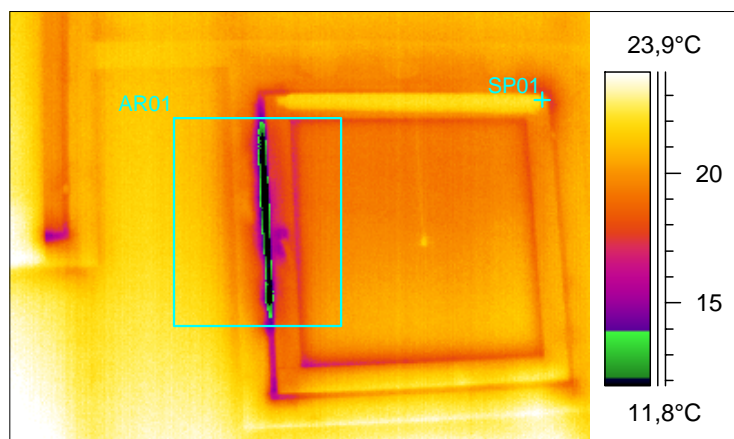
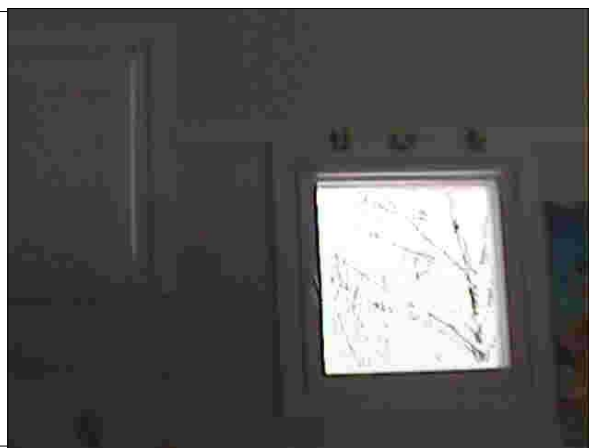
Ir\_0649.jpg

Kuvauskohde: Pikkuikkuna, toinen vasemmalta

Mittauspiste 1	21,3°C
Mittausalue min	9,1°C
Mittausalue max	22,7°C

Laskettu lämpötilaindeksi mitatusta alueen minimilämpötilasta	57
---	----

Laskettu lämpötilaindeksi mitatusta pistelämpötilasta	98
---	----

Kommentit / toimenpiteet: Tiivistevuotoa.

Korjausluokkasuositus: 1

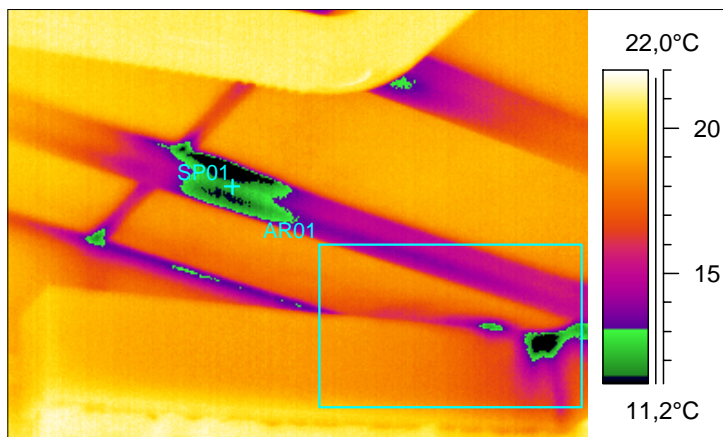
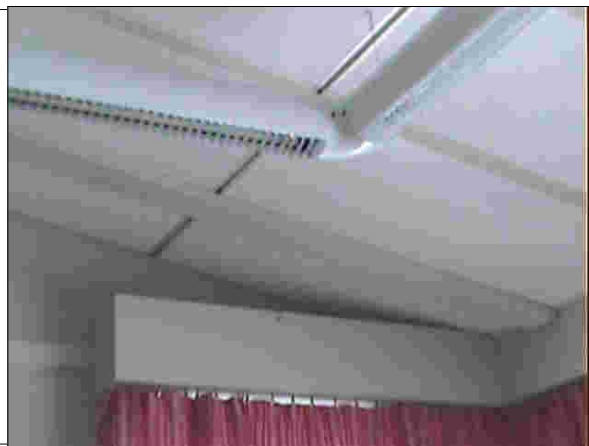
Ir\_0652.jpg

Kuvauskohde: Ulkonurkka, katonraja

Mittauspiste 1	12,0°C
Mittausalue min	9,3°C
Mittausalue max	20,0°C

Laskettu lämpötilaindeksi mitatusta alueen minimilämpötilasta	58
---	----

Laskettu lämpötilaindeksi mitatusta pistelämpötilasta	67
---	----

Kommentit / toimenpiteet: Lämpövuotoa.

Korjausluokkasuositus: 1

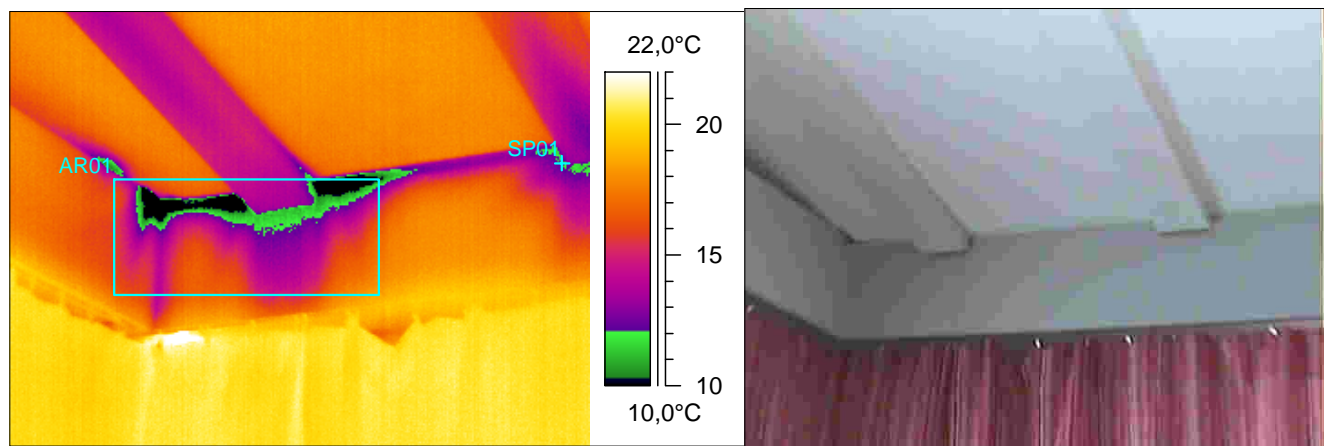
Ir\_0654.jpg

Kuvauskohde: Ulkonurkka, katonraja

Mittauspiste 1	11,9°C
Mittausalue min	5,9°C
Mittausalue max	18,8°C

Laskettu lämpötilaindeksi mitatusta alueen minimilämpötilasta	46
---	----

Laskettu lämpötilaindeksi mitatusta pistelämpötilasta	66
---	----

Kommentit / toimenpiteet: Lämpövuotoa.

Korjausluokkasuositus: 1

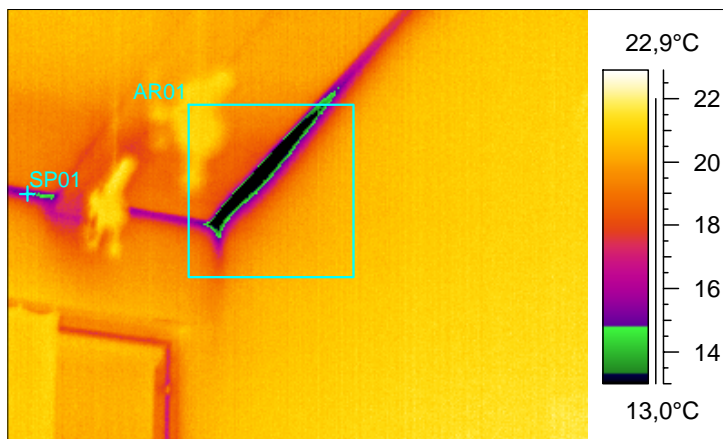
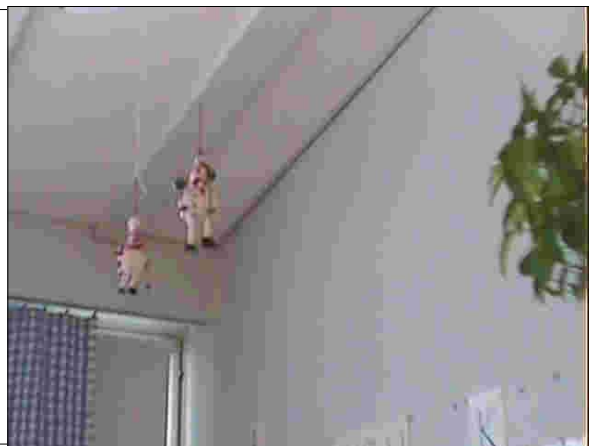
Ir\_0656.jpg

Kuvauskohde: Katonraja, ikkunaseinästä oikealle

Mittauspiste 1	14,8°C
Mittausalue min	8,1°C
Mittausalue max	21,5°C

Laskettu lämpötilaindeksi mitatusta alueen minimilämpötilasta	56
---	----

Laskettu lämpötilaindeksi mitatusta pistelämpötilasta	79
---	----

Kommentit / toimenpiteet: Lämpövuotoa.

Korjausluokkasuositus: 1

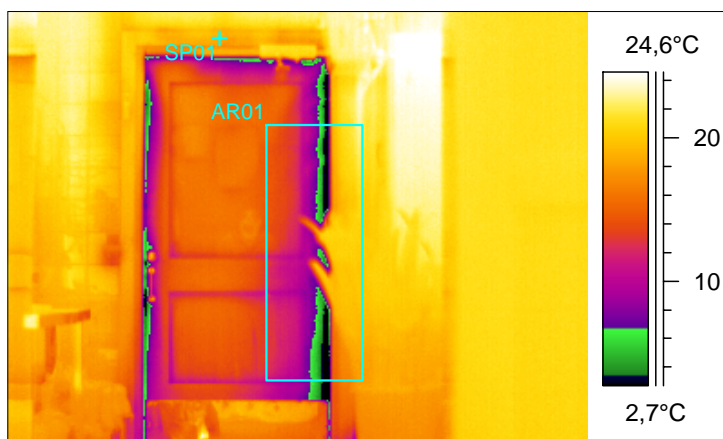
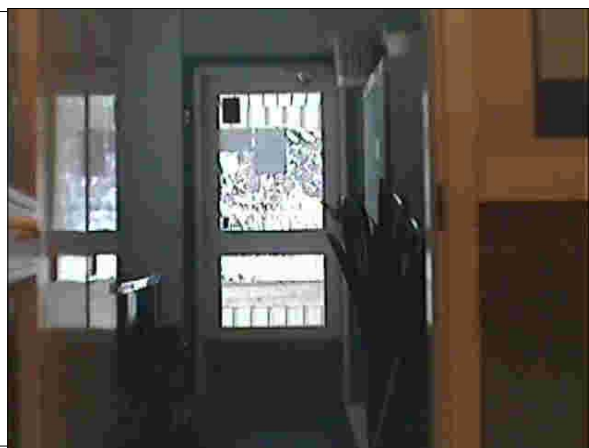
Ir\_0658.jpg

## Kuvauskohde: Ulko-ovi

Mittauspiste 1	19,0°C
Mittausalue min	0,2°C
Mittausalue max	23,5°C

Laskettu lämpötilaindeksi mitatusta alueen minimilämpötilasta	28
---	----

Laskettu lämpötilaindeksi mitatusta pistelämpötilasta	93
---	----

Kommentit / toimenpiteet: Tiivistevuotoa.

Korjausluokkasuositus: 1

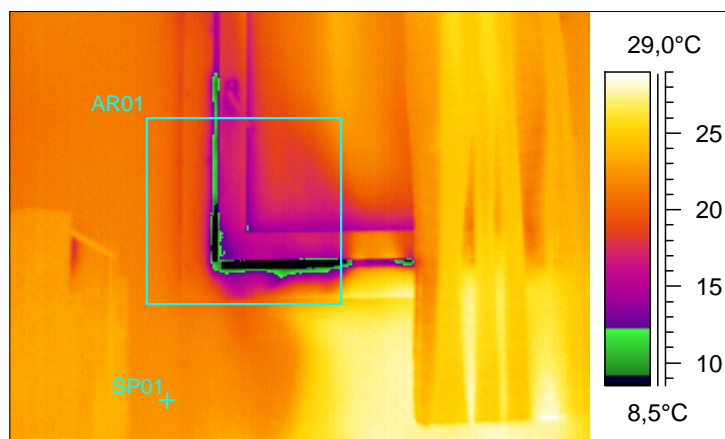
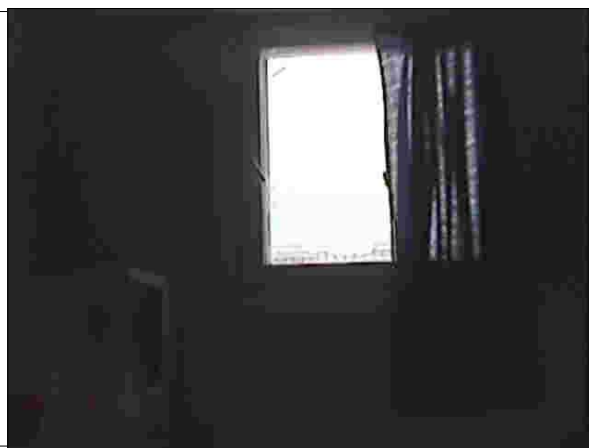
Ir\_0660.jpg

Kuvauskohde: Ikkuna, vasemmalla

Mittauspiste 1	22,5°C
Mittausalue min	4,0°C
Mittausalue max	25,3°C

Laskettu lämpötilaindeksi mitatusta alueen minimilämpötilasta	41
---	----

Laskettu lämpötilaindeksi mitatusta pistelämpötilasta	105
---	-----

Kommentit / toimenpiteet: Tiivistevuotoa.

Korjausluokkasuositus: 1

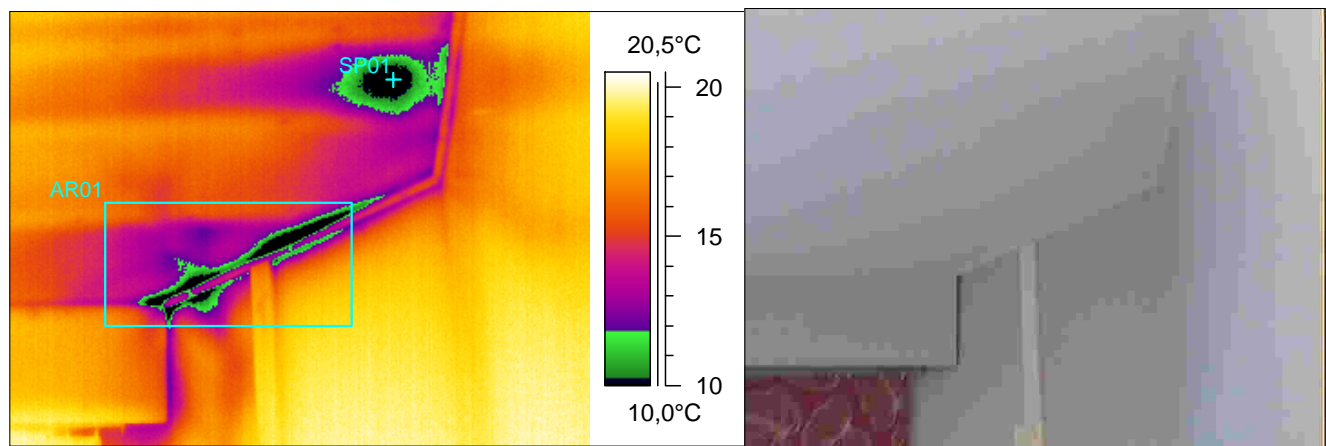
Ir\_0662.jpg

## Kuvauskohde: Katonraja

Mittauspiste 1	9,2°C
Mittausalue min	6,3°C
Mittausalue max	19,2°C

Laskettu lämpötilaindeksi mitatusta alueen minimilämpötilasta	48
---	----

Laskettu lämpötilaindeksi mitatusta pistelämpötilasta	57
---	----

Kommentit / toimenpiteet: Lämpövuotoa.

Korjausluokkasuositus: 1

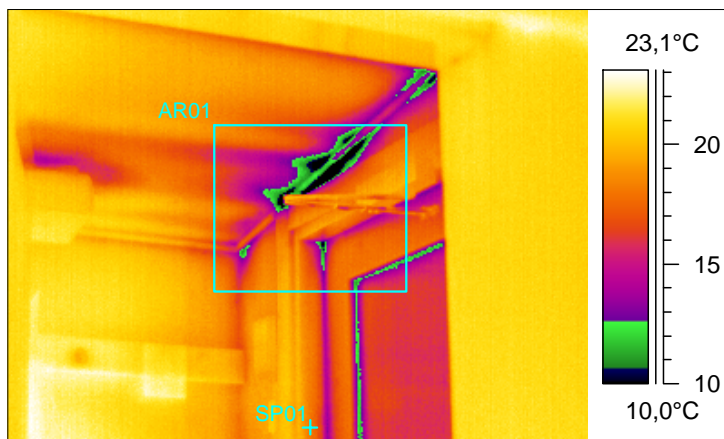
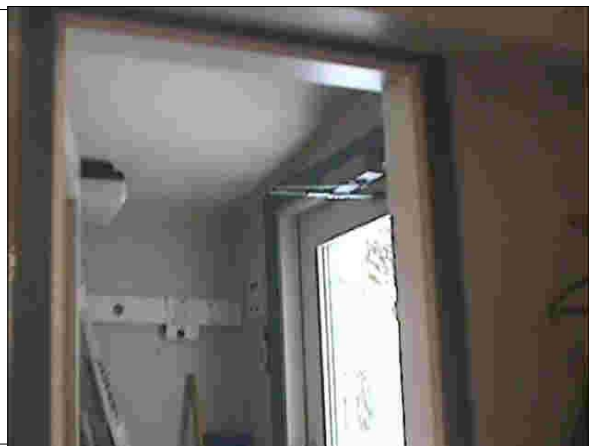
Ir\_0664.jpg

Kuvauskohde: Katon ja karmin liitos, oven yläp.

Mittauspiste 1	18,2°C
Mittausalue min	6,0°C
Mittausalue max	20,3°C

Laskettu lämpötilaindeksi mitatusta alueen minimilämpötilasta	47
---	----

Laskettu lämpötilaindeksi mitatusta pistelämpötilasta	87
---	----

Kommentit / toimenpiteet: Lämpövuotoa.

Korjausluokkasuositus: 1

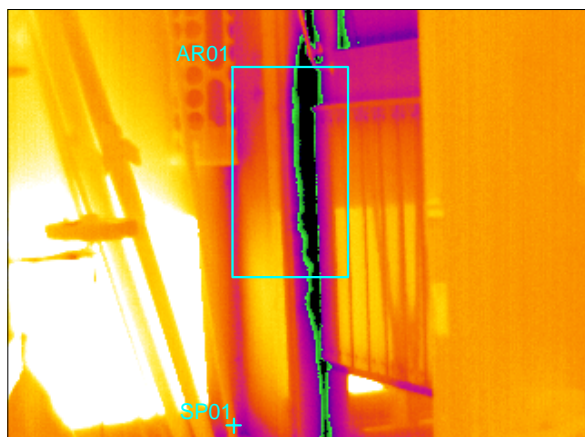
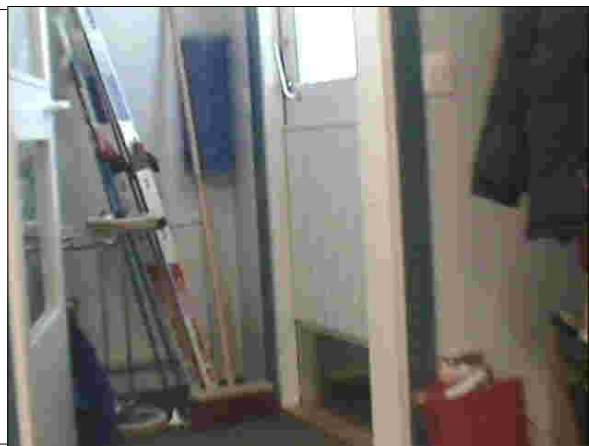
Ir\_0666.jpg

## Kuvauskohde: Ulko-ovi

Mittauspiste 1	18,8°C
Mittausalue min	0,8°C
Mittausalue max	22,8°C

Laskettu lämpötilaindeksi mitatusta alueen minimilämpötilasta	29
---	----

Laskettu lämpötilaindeksi mitatusta pistelämpötilasta	89
---	----

Kommentit / toimenpiteet: Tiivistevuotoa.

Korjausluokkasuositus: 1

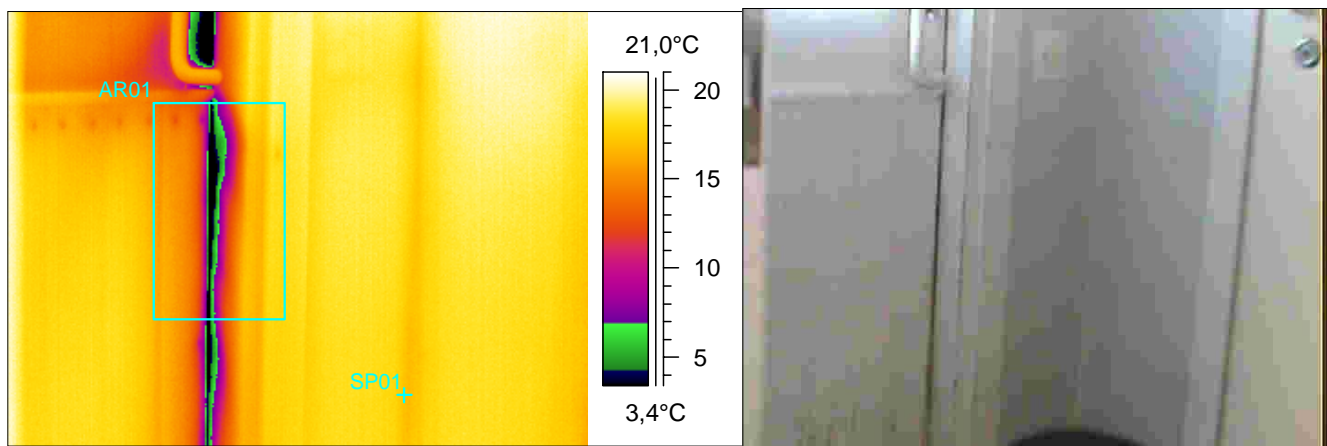
Ir\_0668.jpg

## Kuvauskohde: Ulko-ovi

Mittauspiste 1	17,2°C
Mittausalue min	-0,3°C
Mittausalue max	19,5°C

Laskettu lämpötilaindeksi mitatusta alueen minimilämpötilasta	26
---	----

Laskettu lämpötilaindeksi mitatusta pistelämpötilasta	87
---	----

Kommentit / toimenpiteet: Tiivistevuotoa.

Korjausluokkasuositus: 1

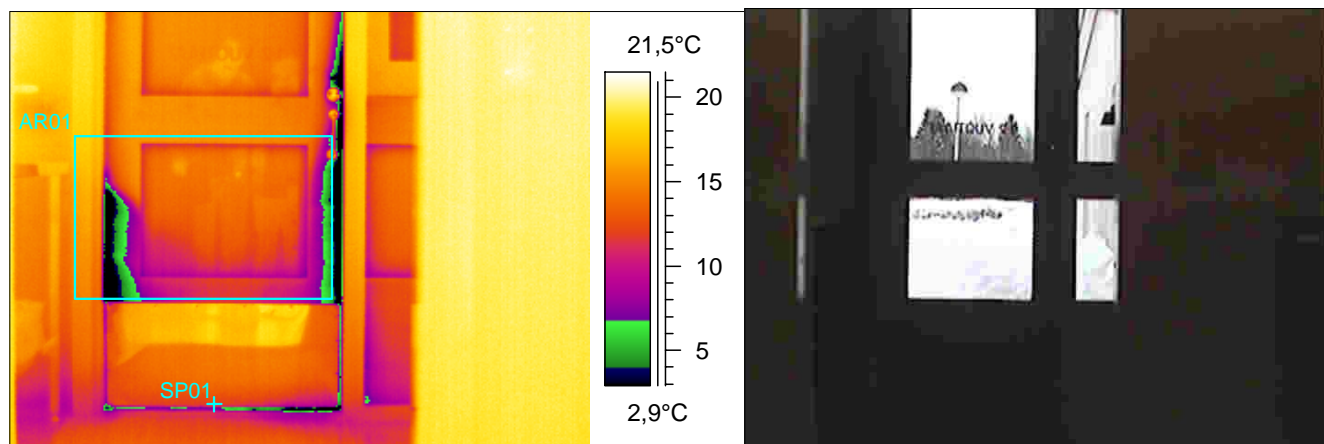
Ir\_0670.jpg

## Kuvauskohde: Ulko-ovi

Mittauspiste 1	11,8°C
Mittausalue min	-0,9°C
Mittausalue max	18,3°C

Laskettu lämpötilaindeksi mitatusta alueen minimilämpötilasta	24
---	----

Laskettu lämpötilaindeksi mitatusta pistelämpötilasta	66
---	----

Kommentit / toimenpiteet: Tiivistevuotoa.

Korjausluokkasuositus: 1

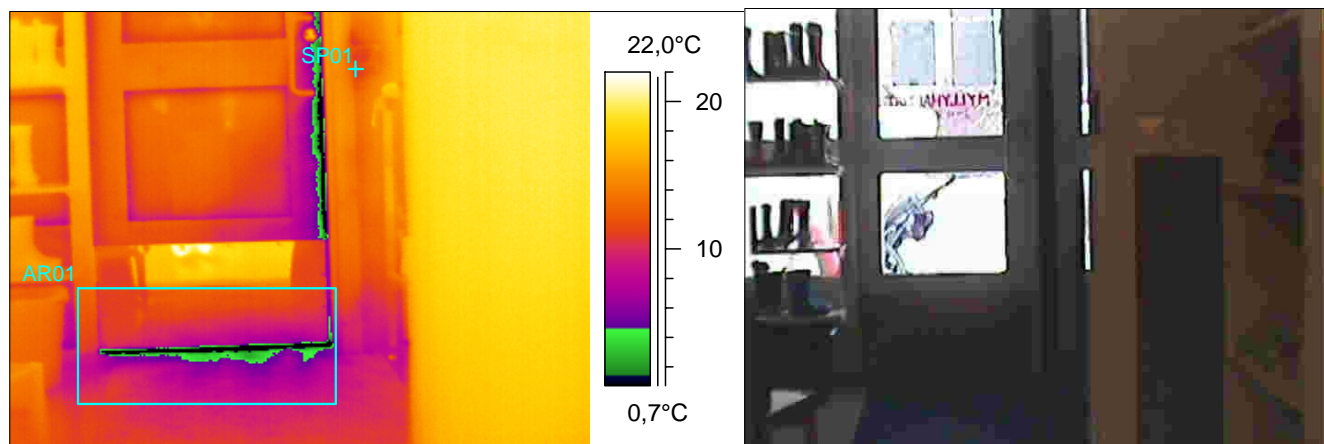
Ir\_0672.jpg

## Kuvauskohde: Ulko-ovi

Mittauspiste 1	11,8°C
Mittausalue min	-3,0°C
Mittausalue max	14,8°C

Laskettu lämpötilaindeksi mitatusta alueen minimilämpötilasta	17
---	----

Laskettu lämpötilaindeksi mitatusta pistelämpötilasta	66
---	----

Kommentit / toimenpiteet: Tiivistevuotoa.

Korjausluokkasuositus: 1
