K.osa/Kylä	Kortteli/Tila	Tontti/nro	Viranomaisten merkintöjä
Rakennustoimenpide KUNTOSELVITYS			Asiakirjan nimi RAPORTTI Juoks.nro
Rakennuskohde KUKKAKEDON PÄIVÄKOTI Vehkapolku 6 01300 Vantaa			Asiakirjan sisältö ALUSTATILAN TIIVIYS- JA KUNTOSELVITYS, SEURANTARAPORTTI 2
Suunnittelutoimisto AARO KOHONEN OY Koronakatu 2 02210 ESPOO puh (09) 88 791 fax (09) 803 7715	Yhteyshenkilö Jouni Räsänen, RI (09) 887 9265 jor@ako.fi		Asiakirjan numero 192-0190-9701
Laat. JoR	Hyv. AMe	Pvm. 14.03.2004	Tilaajan asiak. numero

1 TAUSTATIEDOT JA AIEMMAT TUTKIMUKSET

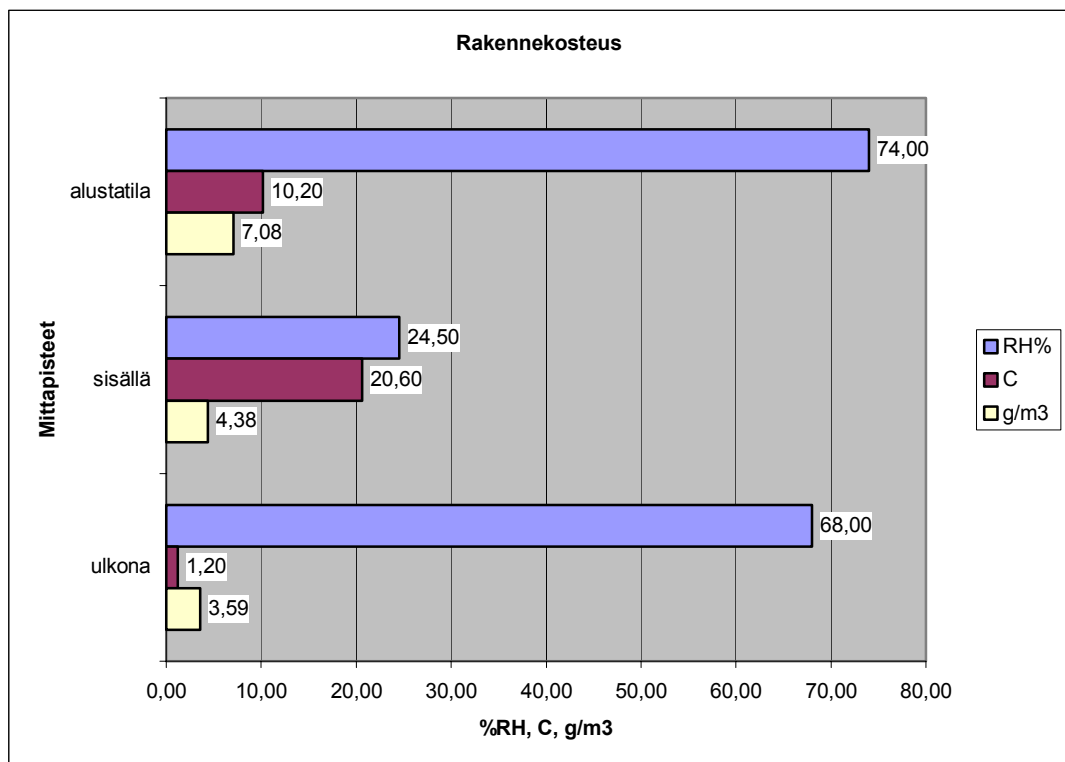
Ilmankosteus alustatilassa. Alustatilassa on **kaksi kertaa enemmän kosteutta ilmassa kuin ulkona**. Alustatilaan tulee järjestää kunnollinen ilmanvaihto.

3. Alustatilojen **ilmanvaihto tulee korjata** (Vantaan kaupungin korjausohjeen kohta F). **Kaikkiin alustatiloihin tulee järjestää koneellinen poistoilmanvaihto, joilla tiloista tehdään alipaineisia huonetiloihin nähden. Koneellinen ilmanvaihto tulee säätää toimimaan aina.** Korvausilma tulee tuoda alustatiloihin siten, että alustatilat tulee tuuletettua kattavasti.
