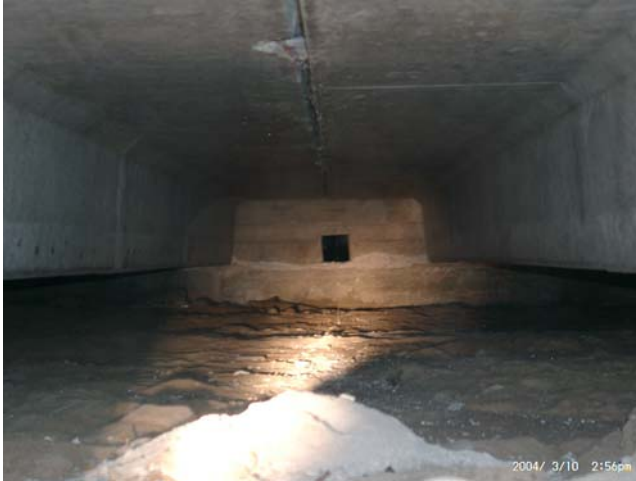
Kuva 1. Alustatila oli jaettu kahteen osastoon itä-länsisuuntaisella sokkelipalkilla. Siinä oli kuvan mukaisia **tuuletusaukkoja**.

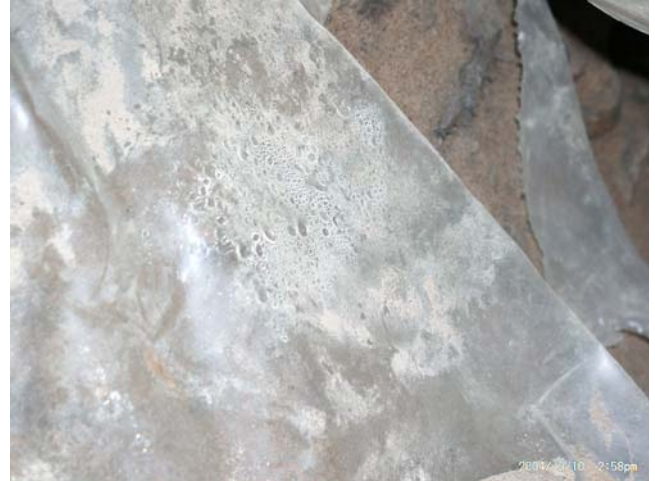
Kuva 2. Pohjalla olevan hiekan alla oli kirkas rakennusmuovi. **Sen alapinnalla helmeili vesi paikoitellen kulkureitin vierellä.**

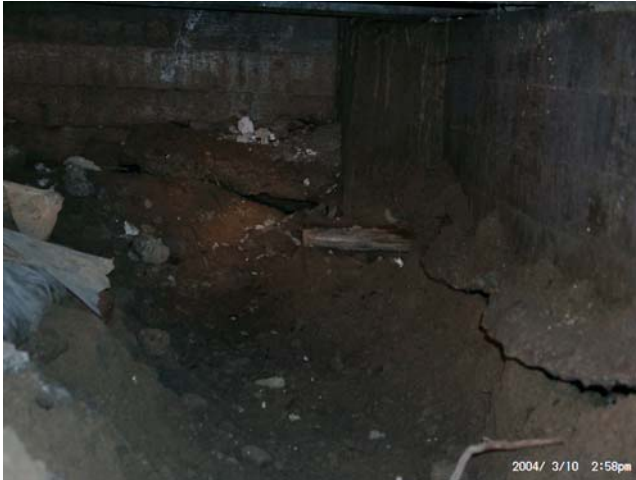
Kuva 3. Luoteisnurkalla oli **sokkelit** pinnaltaan **märkiä** ja **kulkureitiksi** tehdyn kaivannon **pohjan hiekka** oli **märkää**. **Sokkelipalkin alapuolella** oli useissa kohdissa kuvan mukaisia **lahonneita muottilautoja**.

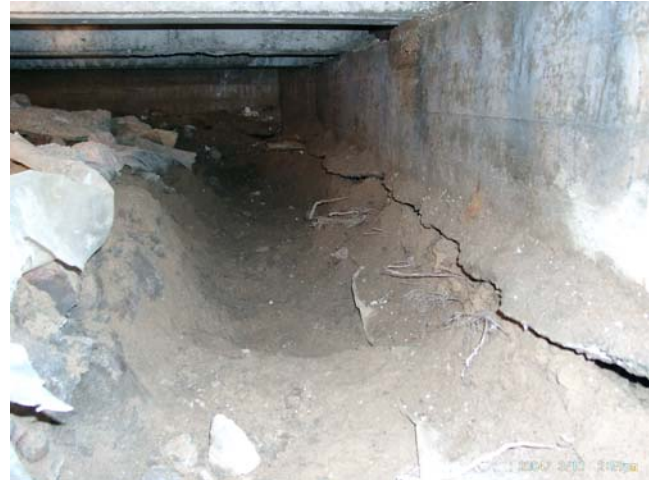
Kuva 4. **Puiden juuret tunkivat sokkelipalkin ali alustatilaan.**

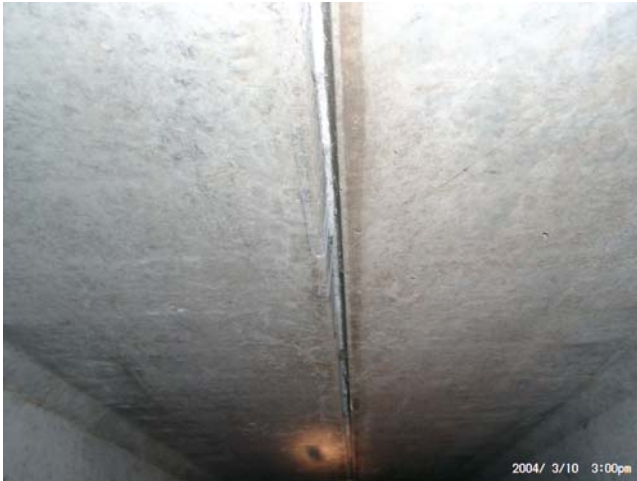
Kuva 5. TT-laattojen saumoista näkyi alapohjan lämmöneriste.

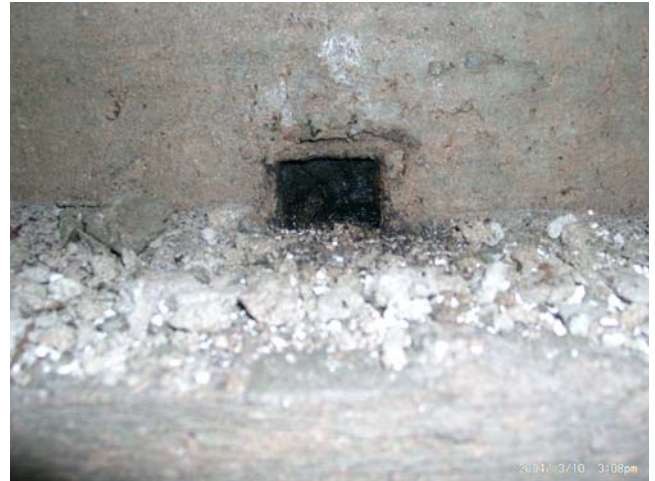
Kuva 6. Sokkelipalkkien betonissa oli merkkiä puisia muottivälitteitä.

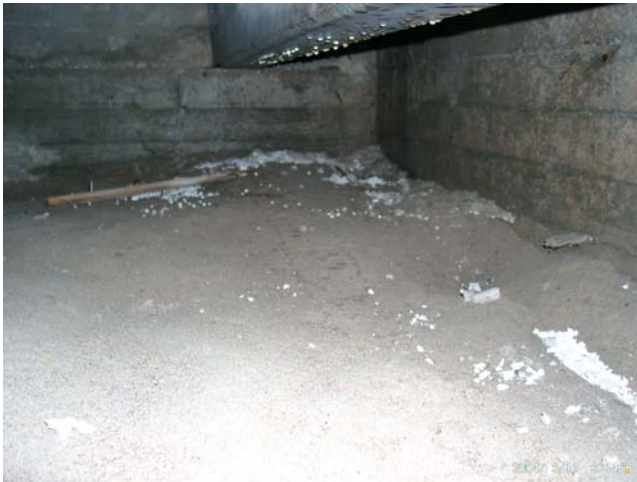
Kuva 7. Pohjoisen puoleisen alustatilan lounaisnurkalla oli TT-laatan alapinnalla vesihelmiä ja hiekassa niiden aiheuttamia jälkiä.

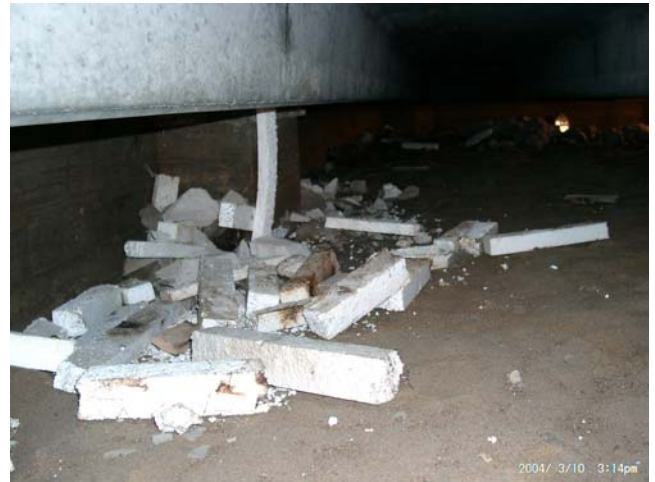
Kuva 8. Alustatilassa oli runsaasti erilaista rakennusjätettä, esim. styroxia, puunkappaleita ja puunjuurien pätkiä.

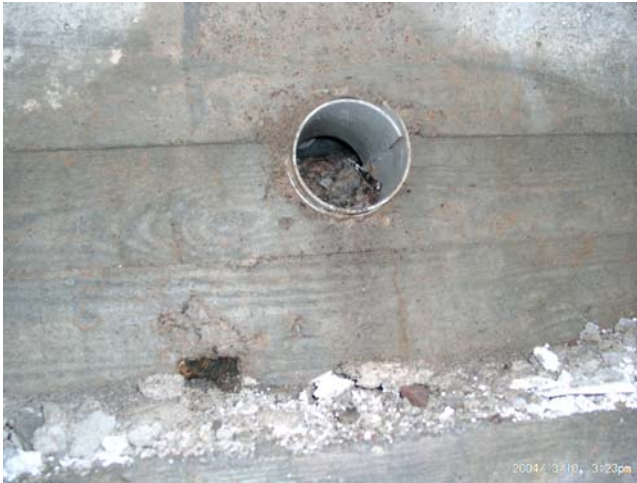
Kuva 9. Pohjoisseinän sokkelipalkissa oli kuvan mukaisia tuuletusputkia, joista ei virrannut ilmaa. Niissä oli hiekkaa. Sokkeli oli kuvan mukaisesti märkä.

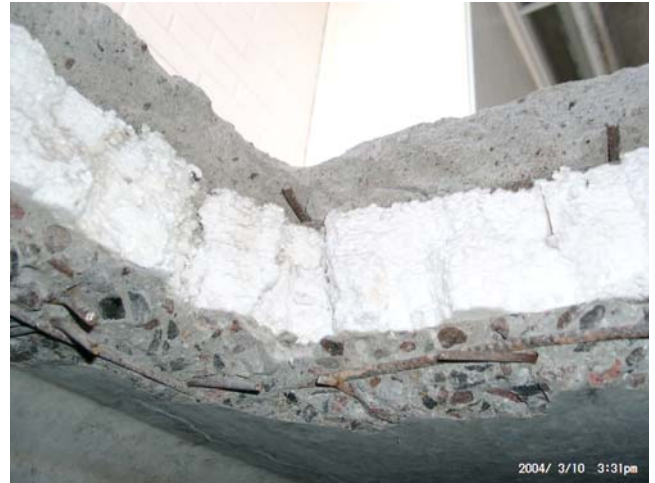
Kuva 10. Kulkuaukko ja alapohjarakennetta.

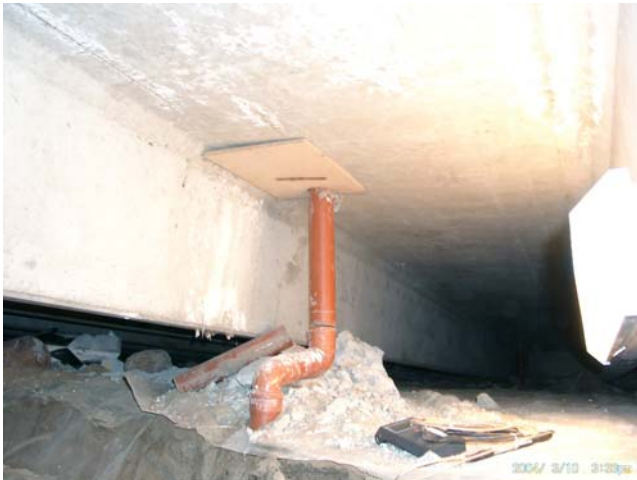
Kuva 11. Rakenteissa oli muottipuutavaraa. Viemäriputkien liitoksia oli auennut ja jätevettä oli valunut maahan.

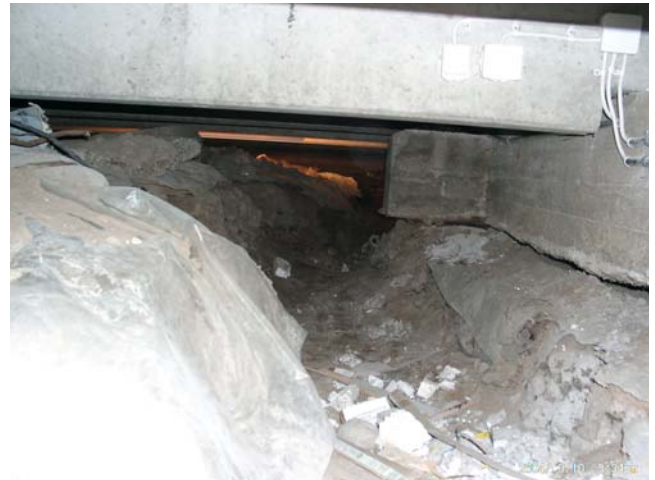
Kuva 12. Kulkuaukkojen kohdalla oli pohjalla roskia.

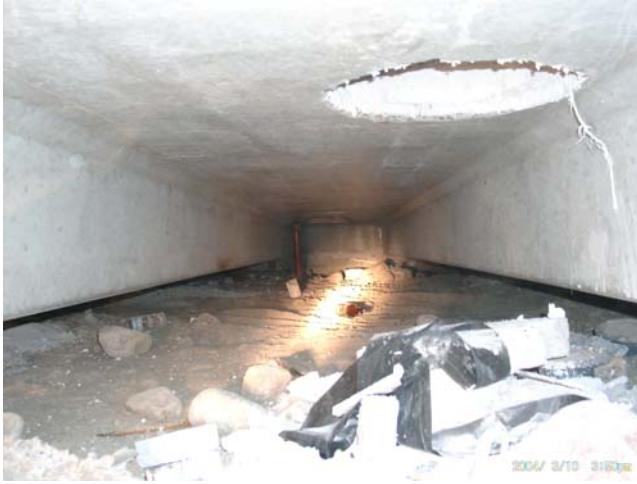
Kuva 13. Uudet kulkuaukot olivat pyöreitä  $\varnothing$ ~500...600 mm. Näitä oli yksi kummassakin alustatilassa.

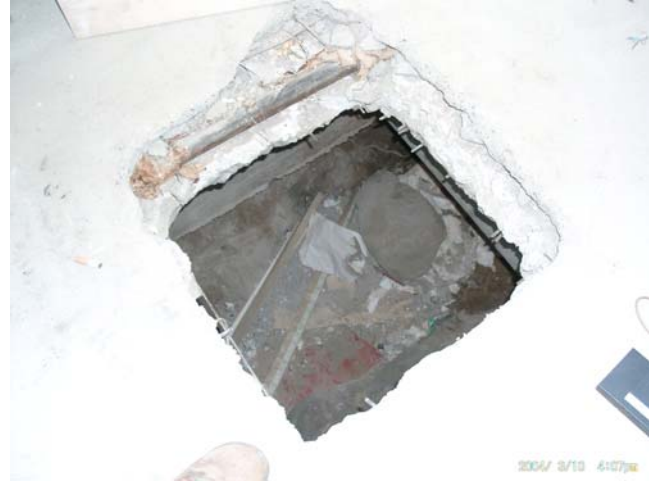
Kuva 14. Myös tämä ~500x500 mm aukko oli uusi. Koska rakennus on saneerauksen alaisena ei aukoissa ollut vielä luokkuja. Lisäksi oli vanha lämmönjakuhuoneen luokku, jossa oli kantena turkkilevy.
