KUKKOPIILLIN PÄIVÄKOTI

Liljantie 2
01300 VANTAA

ASiantuntijalausunto VESIVUOTOJÄLJISTÄ

17.2.2004

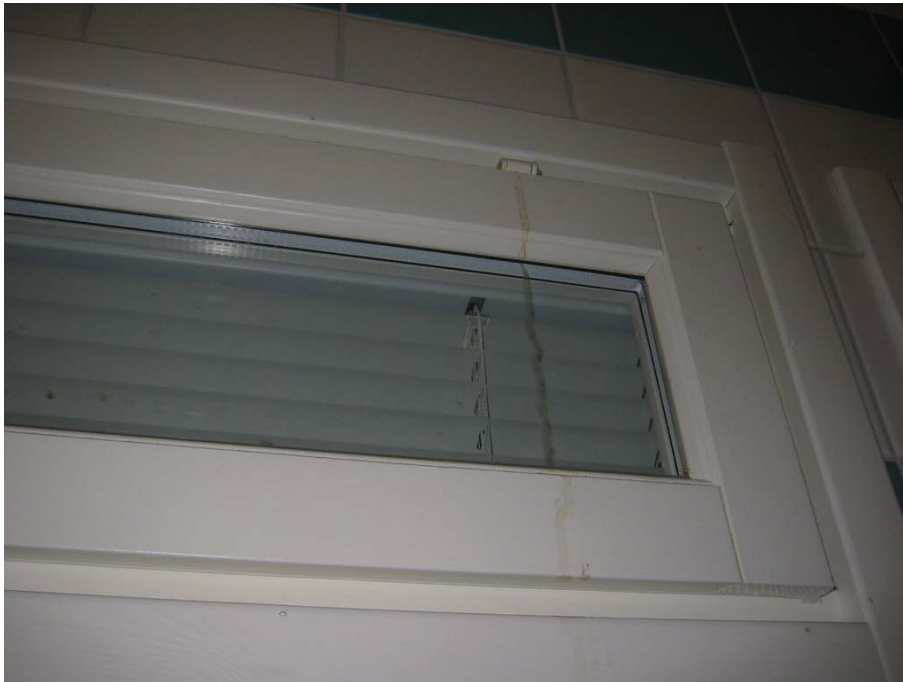
Sen sijaan vuotoveden synnyttämiä jälkiä oli havaittavissa huoneen ikkunapinnalla (kuva 2).

Kuva 1,
Vuotojälkiä seinä- ja ikkunapinnalla huonetilassa 14.

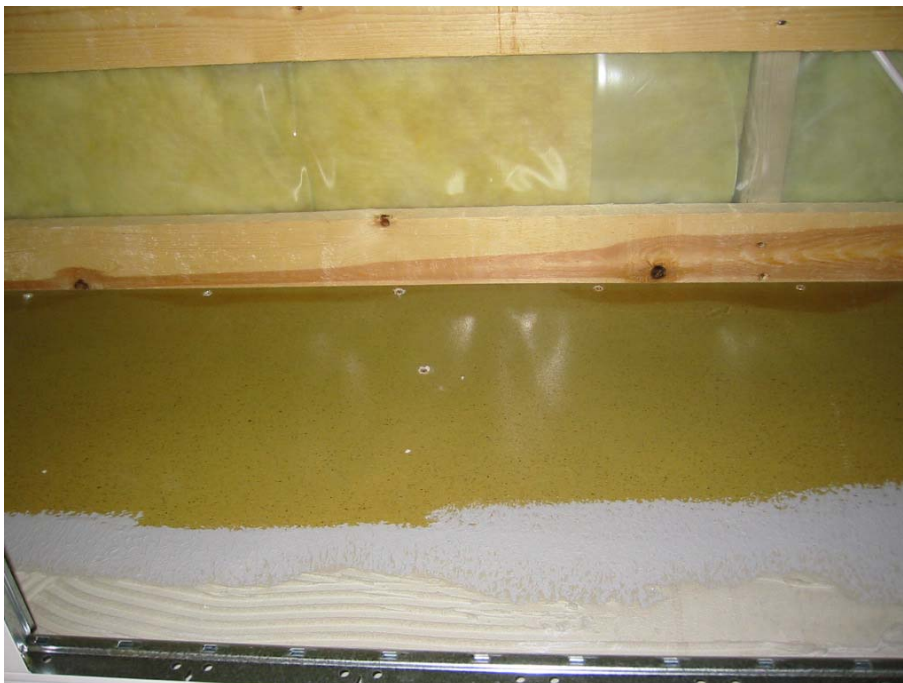
Huonetilasta 14 avattiin alakattorakennetta vuotokohtaan (ulkoseinä sisääntuloterassin kohdalla) liittyen. Avauskohtaan liittyen (kuva 1):

- alakaton yläpuolella olevassa onkalotilassa ei havaittu kosteusjälkiä seinärakenteeseen (Kaakeliluja-levytys) eikä yläpohjarakenteeseen ^{*2)} liittyen
- avauskohdasta ei ollut aistittavissa poikkeavaa hajua
- alakattolevytyksessä (mineraalivilla) ei ollut havaittavissa kosteusjälkiä

Kuva 2.
Huonetilassa 14 alakattorakenteen yläpuolella ei ollut havaittavissa erityisiä vuoto/kosteusjälkiä.

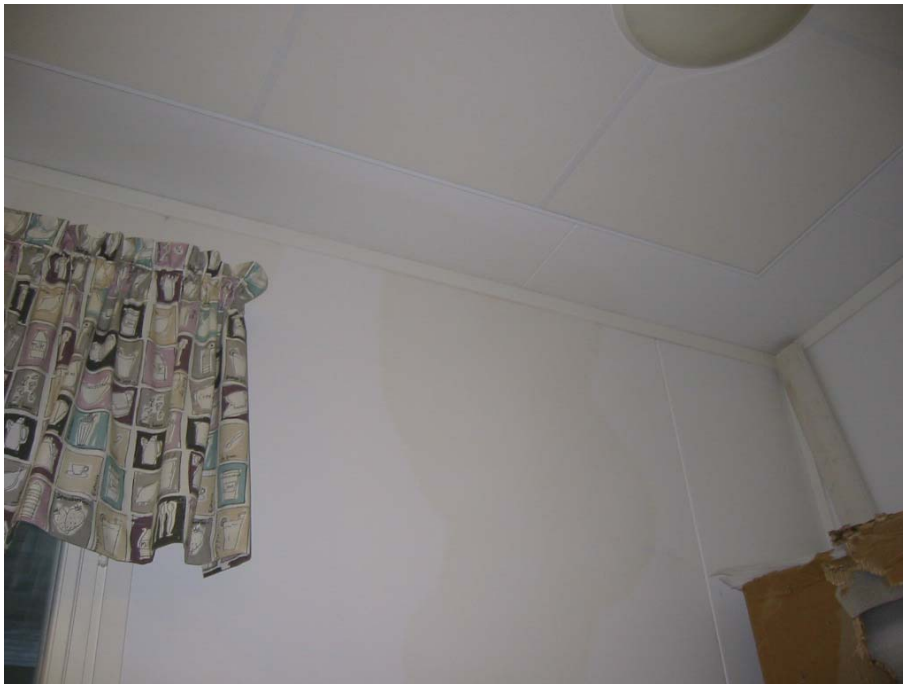
- ulkoseinän kipsilevypinnalla on kosteusjälki ikkunasta huonetilaan 27 päin ja jälki alkaa katon rajasta ulottuen ikkunan puolivälin korkeuteen
- *1) Rakennuksen käyttäjät ovat havainneet vuotojälkiä huonetiloissa 14 WC/S ja 20 Pienryhmätila. Vuotojäljet liittyvät ulkoseinärakenteisiin.
- *2) Yläpohjarakenteessa olevan muovikelmun päällä ei ollut havaittavissa vettä tai kosteutta, mikä kielisi vuotoa vesikattorakenteen tai räystäsrakenteen kautta yläpohjaan.

Kuva 3.
Huonetilassa 20 on seinäpinnalla valunut vuotovesi tummuttanut maalipintaa.

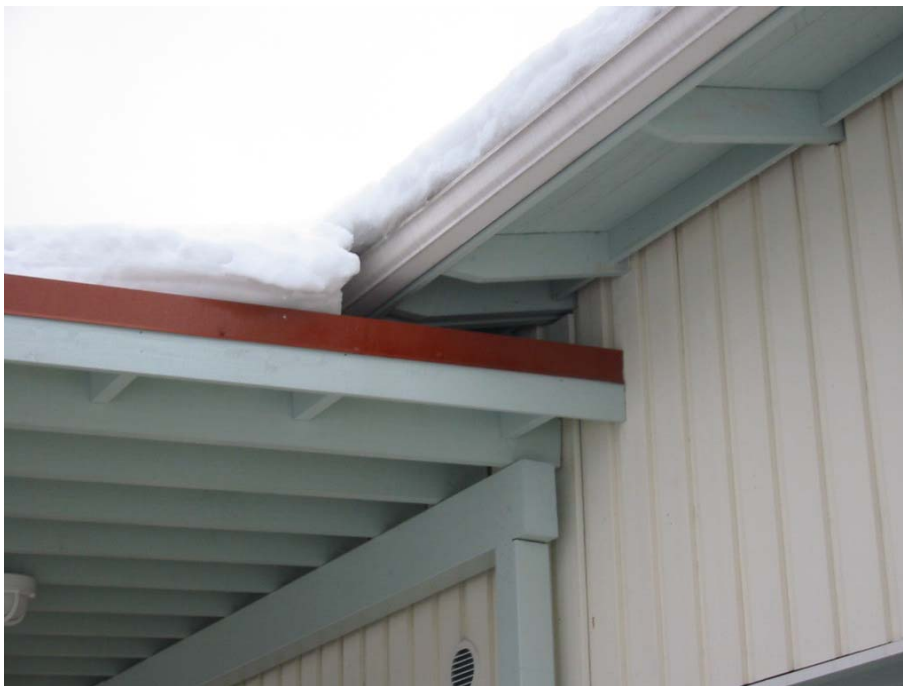
Molemmat havaitut kosteusjäljet huonetiloissa 14 ja 20 liittyvät rakennuksen pohjoissivulle ja kohtaan, jossa ulkoseinään liittyy sisääntuloterassi. Detaljipiirustuksen perusteella, jossa on esitetty ulkoseinän ja yläpohjarakenteen tavanomainen liitoskohta, ei ollut todettavissa erityistä hyvää suunnittelutavasta poikkeavaa. Sen sijaan detaljipiirustus, jossa on esitetty terassikatoksen liitos räystäsrakenteeseen, on terassikaton ja rakennuksen katon välinen korkeero vähäinen, mikä voi mahdollistaa erityisesti terassikatolle kerääntyneen kevyen pakkaslumen pääsyn räystäään tuuletusraon kautta yläpohjanonteloon, vaikka rakenteeseen on oikeaoppisesti asennettu tuulenhjainlauta (kuva 4). Räystäsrakenteissa, joissa ei alapuolella ole lunta kerääviä tasoja, ei vuotoja ole havaittu.

Kuva 4.
Terassin katon liitos rakennuksen räystääseen. Tietyissä sääoloissa voi terassin katolla oleva lumi kulkeutua tuuletusraon kautta yläpohjan onteloon.

Mahdollisen pakkaslumen pääsyä terassikaton päällä olevan varsinaisen rakennuksen räystäään kautta ulkoseinärakenteeseen ja yläpohjarakenteeseen voidaan estää muuttamalla tuuletusraon konstruktioita asentamalla vastapellitits julkisivulaudoituksen yläreunaan.
