15.10.2008

**VANTAAN KAUPUNGIN TILAKESKUS  
Hankepalvelut, Rakennuttaminen  
Kielotie 13, 01300 VANTAA****Kukkonotkon leirikeskus, tarveselvitys****LAUSUNTO KOHTEEN KUNTOSELVITYKSESTÄ**

**Kohde ja osoite:** Kukkonotkon leirikeskus  
Kiinteistö n:o 400046  
Tuusjärvi, Kukkonotko, tontit 1:44 ja 1:50  
Vehkalahdentie 166, 19250 HEINOLA

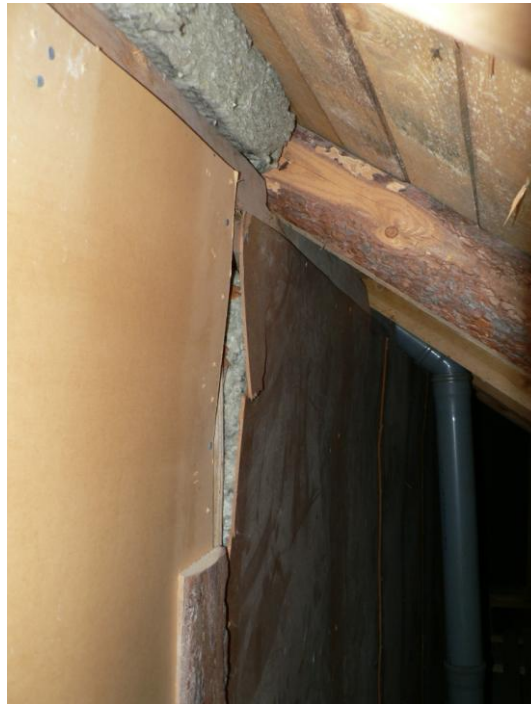
Ullakkotilassa havaittiin rakennuksen kummallakin sivulla vesivuotojälkiä lämpimäksi muutetun yläkerran "ulkoseinillä" kylmän ullakkotilan puolella seinien kovalevypinnalla. KUVA 1. Levyn pinta oli myös pinta-kosteusmittarin mukaan kostea (5 – 6 % P6) ko. kohdista verrattuna kuiviin levyosiin (2-2,5 % veden suhteellinen osuus materiaalin painosta). Seinä oli hiukan kostunut myös huoneiden sisäpuolelta samasta (komerot) kohtaa, lastulevyn kosteuden ollessa 7 %, vrt. 5 % muualla. Seinärakenteesta otetun materiaalinäytteen tutkimustuloksen mukaan seinän lasivillaeristeestä ei kuitenkaan löytynyt mitään mikrobivaurioihin viittaavaa. TTL:n analyysivastauksen näyte nro 6, LIITE. Havaitut vuotojäljet ja kosteus levypinnalla on todennäköisesti peräisin vesikatolla savuhormin juuresta tapahtuvasta vuotamisesta.

KUVA 1. Viite kohtiin 2.1 ja 2.3. Vanhan päärakennuksen ullakkotilan kovalevypinnassa on kosteusjälkiä ja kosteutta. Yläpohjan tuulettuminen on osin tukittu ja viemärin tuuletusputki on eristämättä.

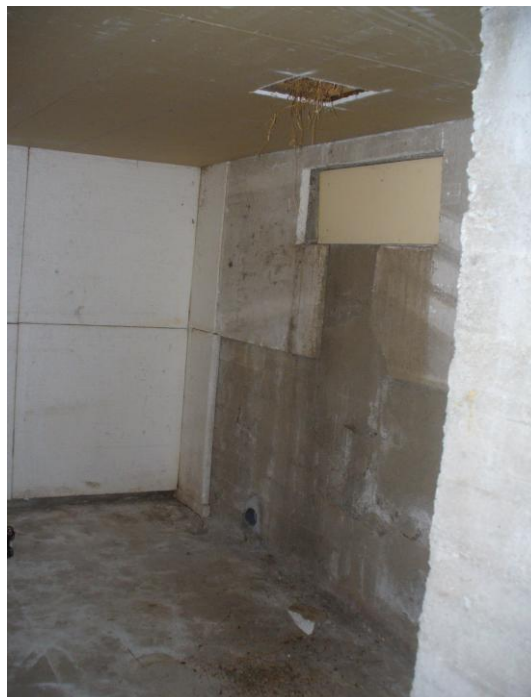
KUVA 2. Viite kohtaan 2.2. Vanhan päärakennuksen kellarikerroksen sisäpuolisessa Styrox-eristeessä on näkyvää hometta ulkopuolisen kosteuden johdosta. Kuvassa näkyy myös levytetyn puuvälipohjan orgaanista mikrobivaurioitunutta lämpöeristystä.

Mielestäni ainoa korjaustapa vaurioille ja niiden syille on purkaa puurakenteinen välipohjarakenne ja ainakin ulkoseinän alaosa siten, että niiden kantavat rakenteet ovat kauttaaltaan paljaina näkyvissä. Myös maanvaraisena tilana olevan kellarin osan liian hienoa ja pinnastaan "vaurioitunutta" silttitäyttöä pitää poistaa vähintään anturoiden alapintaan saakka. Kellarikerroksen tiloissa pitää poistaa kaikki lattian, seinien ja kattopintojen päällä olevat levy- ja muovieristemateriaalit siten, että betoni- ja tiilipinnat ovat paljaina pintoina. Ulkopuolella pitää perusmuurin ympärys kaivaa uudelleen auki ja uusia suunnitelmien mukaan väärin asennetut salaojat, katso kohta 1.1. Edellä kerrotut purkutyöt edellyttävät / aiheuttavat massiivisia purkutöitä myös ensimmäisessä kerroksessa ainakin lattian ja ulkoseinien sisäpuolen levytysten osilta. Purkutöiden jälkeen selviää, pitääkö myös kantavia seinä- ja välipohjarakenteita purkaa ja uusia, vai riittääkö niiden osilta vain vaurioituneiden rakenteiden uusiminen, sekä kauttaaltaan desinfiointi homeitiöiden ja mikrobien poistamiseksi boori- tai hypokloriittipohjaisilla puhdistusaineilla. Purkutöiden ja puhdistuksen jälkeen voidaan korjaukset suunnitella siten, että kohteeseen maaperästä tuleva kosteusrasitus on hallinnassa, ja että sekä seinä- että lattia- ja välipohjarakenteet toimivat rakennusfysikaalisesti oikein. Kellarikerroksessa ei ainakaan ulkoseinä- ja alapohjapinnoilla saa käyttää vesihöyrytiivitä pinnoitemateriaaleja.

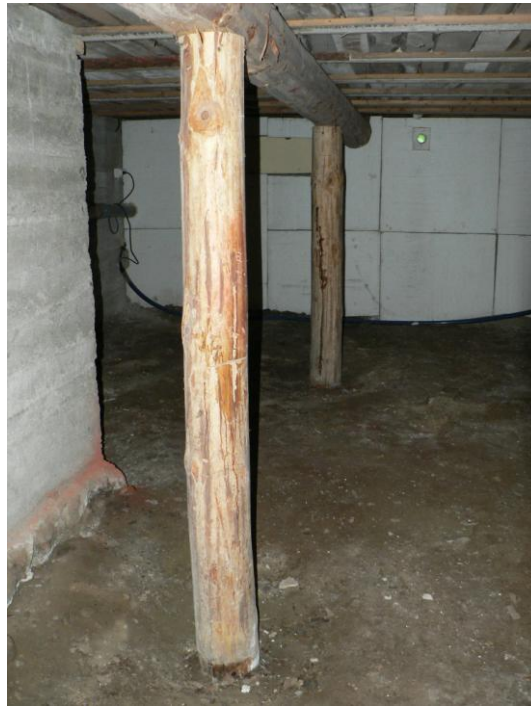
KUVA 3. Viite kohtaan 2.2. Vanhan päärakennuksen maapohjainen alapohjatila on märkä ja homeinen mm. puuvälipohjan kannatustolppien alapäiden osilta.

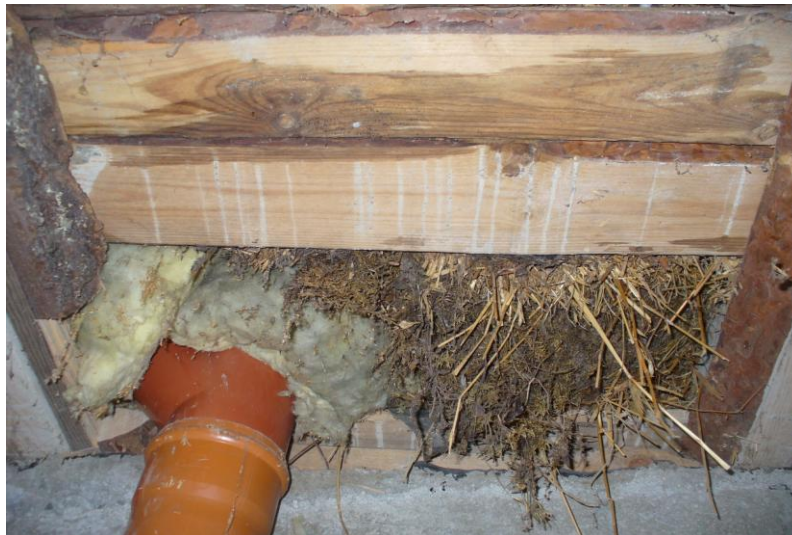
KUVA 4. Viite kohtaan 2.2. Vanhan päärakennuksen kellarin puurakenteisen välipohjan mikrobivaurioitunutta orgaanista lämpöeristettä viemäriputken läpimenokohdassa.

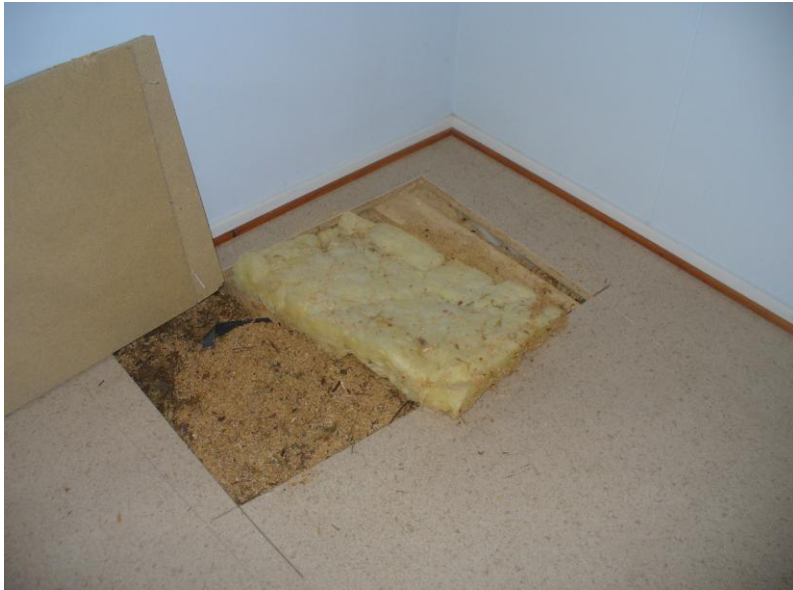
KUVA 5. Viite kohtaan 2.2. Oleskeluhuoneen lievästi mikrobivaurioitunutta lattiarakennetta maapohjaisen kellaritilan alapuolella.

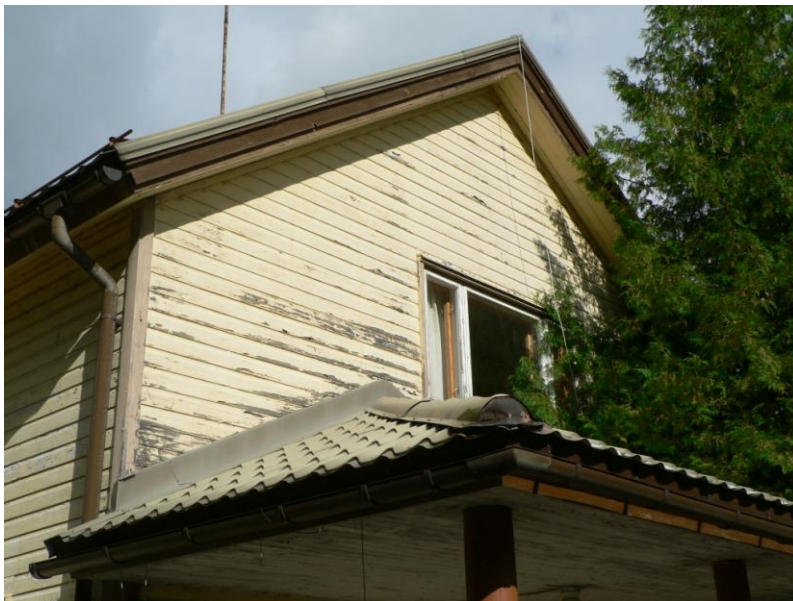
KUVA 8. Viite kohtiin 2.3 ja 2.4. Vanhan päarakennuksen yläpohja tuulettuu käytännössä vain  
tiilijäljitelmäpellin profiilien alta. Julkisivumaalaus ja pehmenneet verhouspaneelit  
ovat vähintäänkin täyden maalausremontin tarpeessa

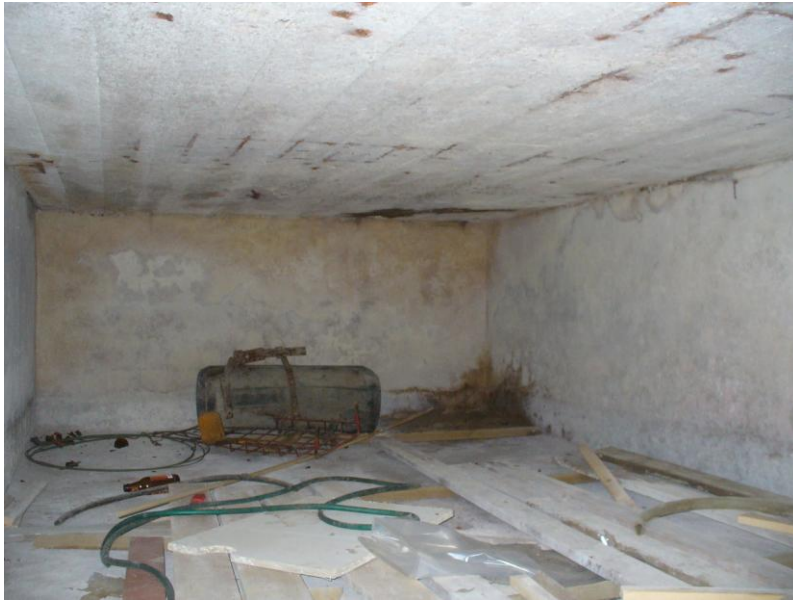
Maanvaraisen alapohjatilan betonisen kattoholvin alapinta on sen sijaan vaurioitunut laatan alapinnassa sijaitsevien verkkoraudoitusten ruostumisen johdosta. Myös tallin kattoholvissa ja viereisen varastohuoneen kattoholvissa on näkyvissä paljon ruosteisia raudoituksia. KUVA 9.

Syynä kellarin sisätilassa tapahtuvaan raudoitusten ruostumiseen on todennäköisesti ensinnäkin se, että pitkään kylmiltään olevien tilojen kosteus ruostuttaa laatassa liian lähellä alapintaa sijaitsevat raudoitukset, kuten se on ruostuttanut myös kaikki kellarin näkyvät teräksiset vesi- ja lämpöputketkin. Toisena todennäköisenä syynä on se, että kellaritilojen yläpuolella olevien harrastetilojen betonilattiassa ei ole minkäänlaista vesieristystä ja tilassa on ilmeisesti käytetty ajoittain paljonkin vettä, päättellen lattian lattiakaivosta ja useammasta lavuaarista ja niiden kunnosta. Välipohjan rakenteena on vuosien 1961 ja 1979 leikkauspiirustuksen mukaan ylä- ja alalaatta- tai kotelolaattapalkisto, jonka laataston välitilassa on todennäköisesti eloperäinen lämpöeristys, tuskin minkäänlaista vesieristystä. Tällöin osittain ylälaatan läpi imeytynyt vesi on kastellut (ja kosteusvaurioittanut ?) lämpöeristyksen ja edelleen ohuen alalaatan, ruostuttaen samalla osaltaan laatan teräksiä.

KUVA 9. Viite kohtaan 3.1. Vanhan navettarakennuksen kellarikerroksen betoniholvissa on näkyvissä paljon betoniraudoitusten ruostumista, niin käyttämättömän kuin myös käytössä olevan kellarikerroksen osilta

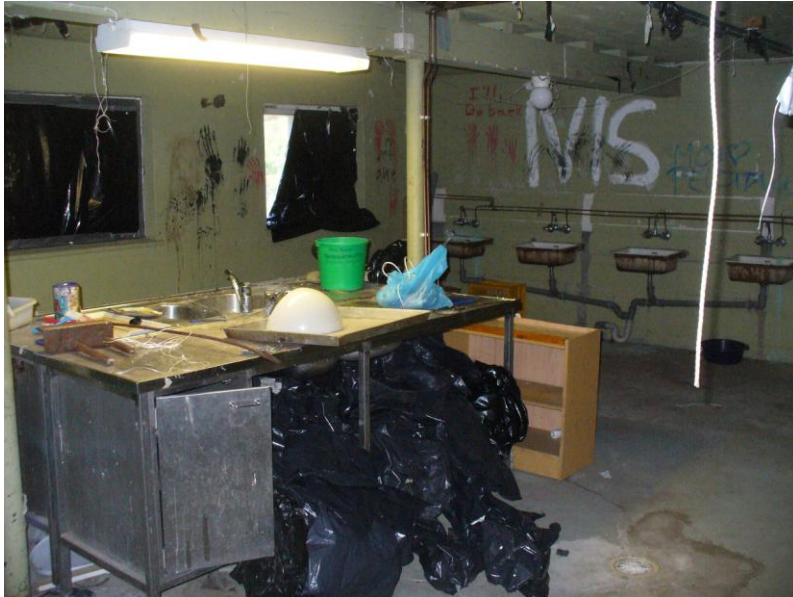
KUVA 10. Viite kohtaan 3.1. Vanhan navettarakennuksen ensimmäisen kerroksen tilaan on rakennettu palkit ja pilarit, jotka kannattavat toisen kerroksen kokoontumistilan puuvälipohjaa ja tukeutuvat kellarin betoniholviin siten, että alapuolella ei ole kantavaa seinä- tai pilarirakennetta. Kuvassa näkyy myös yksi tilan lattiakaivoista paljaalla betonilattialla.

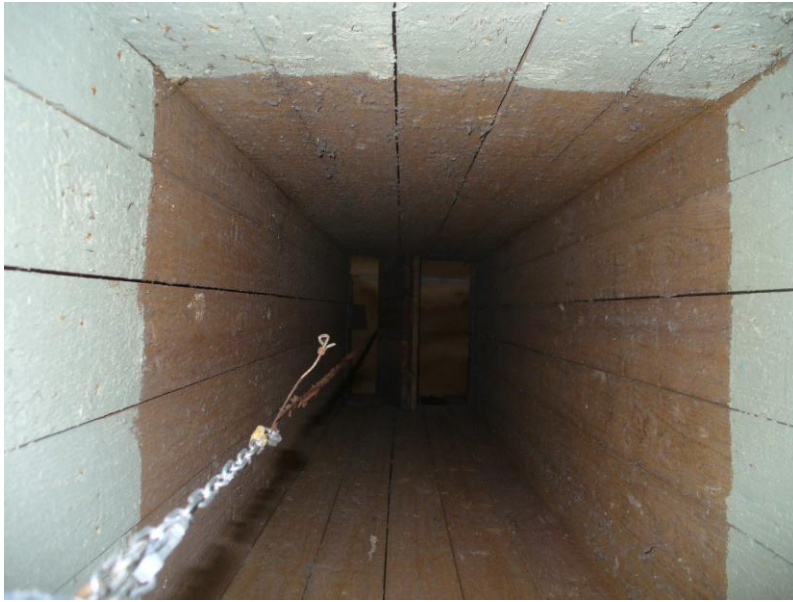
KUVA 11. Viite kohtaan 3.2. Entisen navettatilan vanhat poistoilmahormit on johdettu nykyisin yläpohjatilaan, eikä vesikaton yläpuolelle, kuten alun perin oli

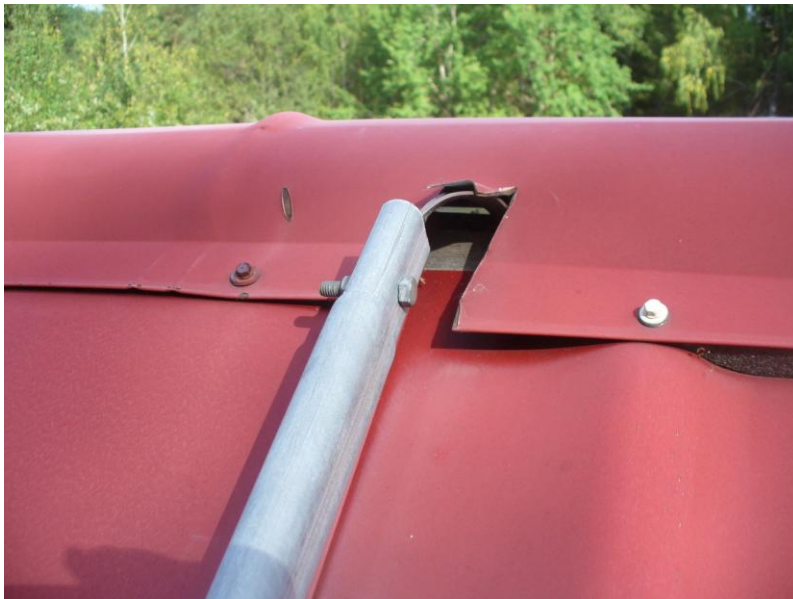
KUVA 12. Viite kohtiin 3.2 ja 3.3. Entisen navettarakennuksen lapetikkaiden kiinnityskohdassa on varma vuotokohta vesikaton harjalla. Katepelti on haalistunutta ja kuvassa näkyy myös pieni ruosteinen muovipinnoitteen vauriokohta

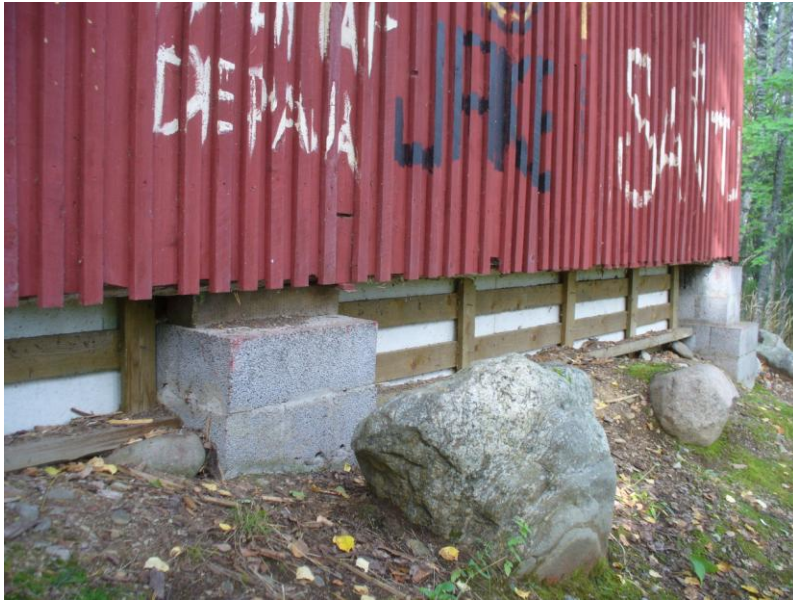
KUVA 13. Viite kohtaan 3.4. Entisen ladon luonnonkiviperustuksia on korjattu eri tavoilla, mm. päädyssä kevytsorabetoniharkoilla

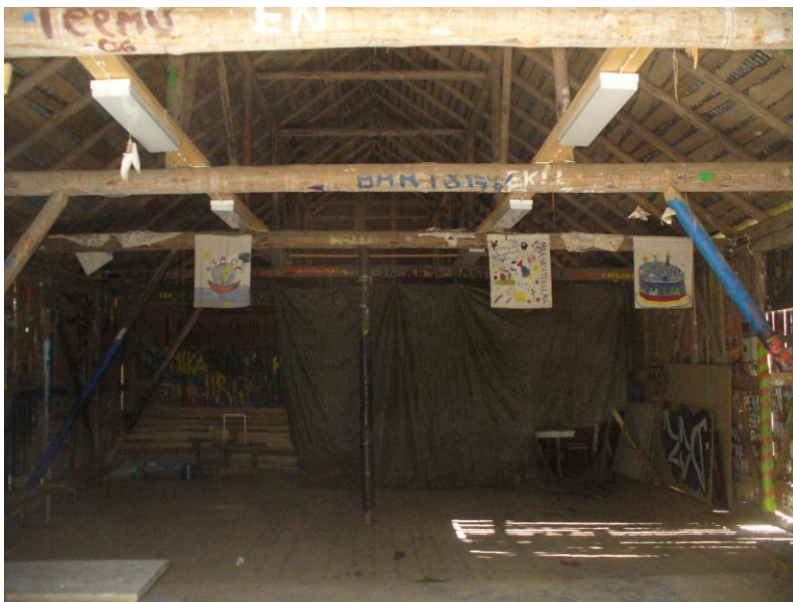
KUVA 14. Viite kohtaan 3.4. Entinen lato on harvarunkoinen rakennus, jonka muoto on antanut paikoin periksi mm. vesikaton osalla. Rakennus on kuitenkin pääosin terve.

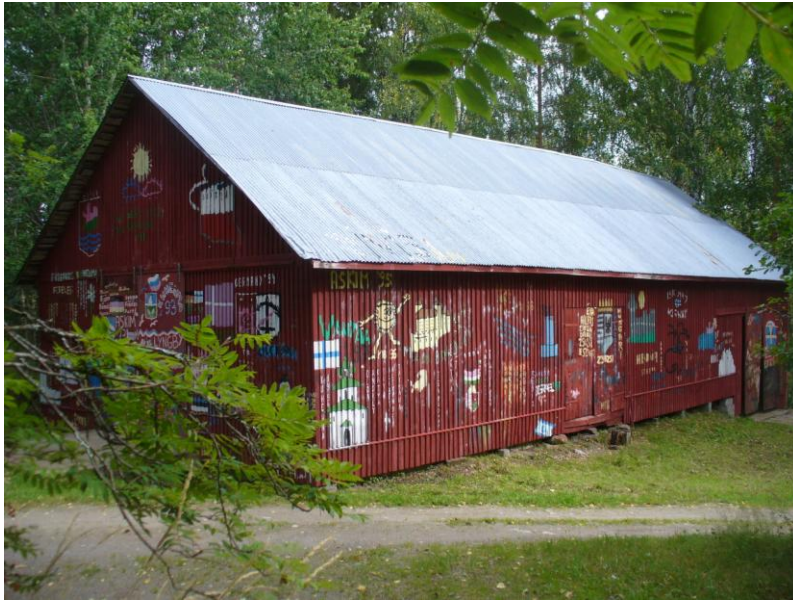
KUVA 15. Viite kohtiin 3.3 ja 3.4. Entisen ladon ja (kuvassa) ja navetan julkisivuissa on vuosikymmenten muistot Kukkonotkossa vietetyistä leireistä, joista osa on ollut kansainvälisiä kokoontumisia

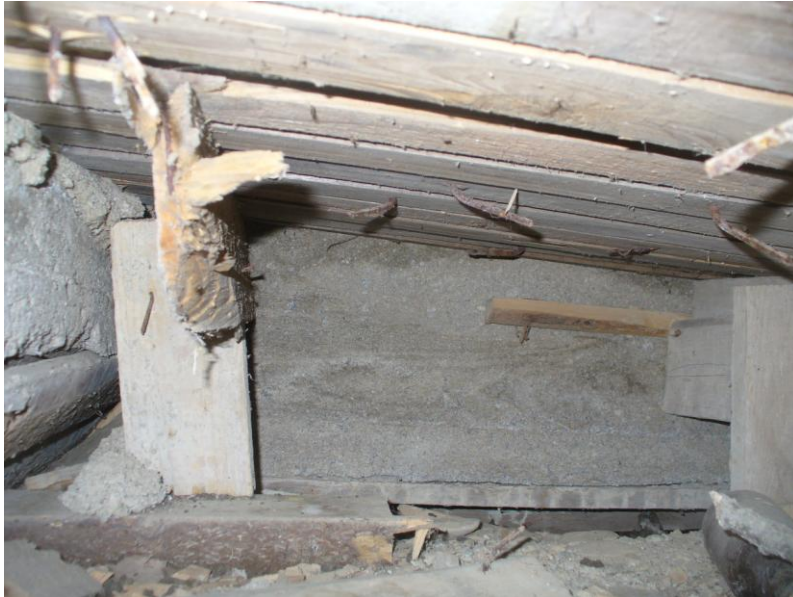
Saunan ja pesuhuoneen osalta betonilaatan alla alapohjatilassa suorassa maakosketuksessa olevat purkamattomat muottipuutavarat ovat varmuudella myös vaurioituneet, mutta niiden poistaminen on mahdollista ilman, että saunaosaston betoninen alapohjalaatta puretaan. Betonilaatan alapuolisesta tilasta on yhteys tuvan alapohjan tuuletustilaan betonisessa välimuurissa olevan tuuletusaukon kautta, joten saunan ja pesuhuoneen alapohjatilan varmuudella mikrobipitoinen sisäilma pääsee tuvan puualapohjan alle, jolloin ilmavuotomahdollisuus laualattian ja hirsiseinien välisistä saumoista on mahdollista, vaikka puualapohja edellä kerrotun mukaisesti korjattaisiinkin. Siksi myös saunaosaston alapohjan purkamista on ainakin harkittava tehtäväksi.

KUVA 16. Viite kohtaan 4.1. Sähkissaunan saunan ja pesuhuoneen kantavan betonilaatta-alapohjan alle on jätetty kaikki muottipuutavarat paikoilleen, jotka osin suorassa maaja betonikosketuksessa ovat varmuudella mikrobivaurioituneita. Alapohjatilasta on yhteys tuvan tuulettuvan puualapohjan alapuoliseen tilaan

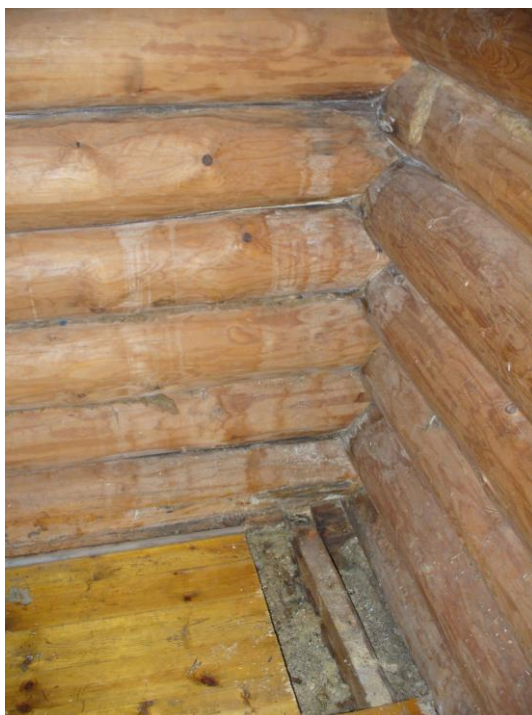
Tuvan ja saunan väliseinän ulkonurkkaan tehdystä purkuaukosta otetussa eristeen ja tervapahvin materiaalinäytteessä todettiin vahva viite vauriosta, siinä ollessa paljon mikrobeja ja bakteereita, joista osa oli kosteusvaurion indikaattorilajeja ja myös sädesieniä, näyte 10, LIITE. Ulkoseinällä purkuaukon vierellä on näkyvää sienikasvustoa hirsien pinnalla ja vesivalumajälkiä hirsien välistä ulko- ja väliseinän liitoksesta, jolle vuodolle ei todettu mitään muuta syytä, kuin vuoto hirsien välisestä saumasta, todennäköisesti nurkan saunan väliseinän puolelta. Vuotovedet vaikuttavat varmuudella materiaalinäytteen tuloksiin, mutta siitä huolimatta on suositeltavaa purkaa ainakin koko tuvan puualapohja ja korjata lattia terveeksi tuulettuvaksi alapohjarakenteeksi. KUVA 17. Betonisokkeliin pitää tehdä lisäaukko puualapohjan tuuletuksen parantamiseksi myös takajulkisivulle. Eteisen puualapohjan osalla on ongelmia pesuhuoneen kynnyksen kohdalla, joten myös eteisen osalta, määrien ollessa pieniä, kannattaisi alapohja- ja kynnyksrakenteen purkaa kokonaan ja uusia. Samoin edellä kerrottu vuotokohta hirsiseinän nurkassa pitää puhdistaa ja tukkia.

KUVA 17. Viite kohtaan 4.1. Sähkösaunan tuvan nurkassa on vesivuotokohta. Tuulettuvaan puualapohjaan tehdyssä purkaukossa olevissa eriste- ja puumateriaaleissa todettiin vakavaa pilaantumista

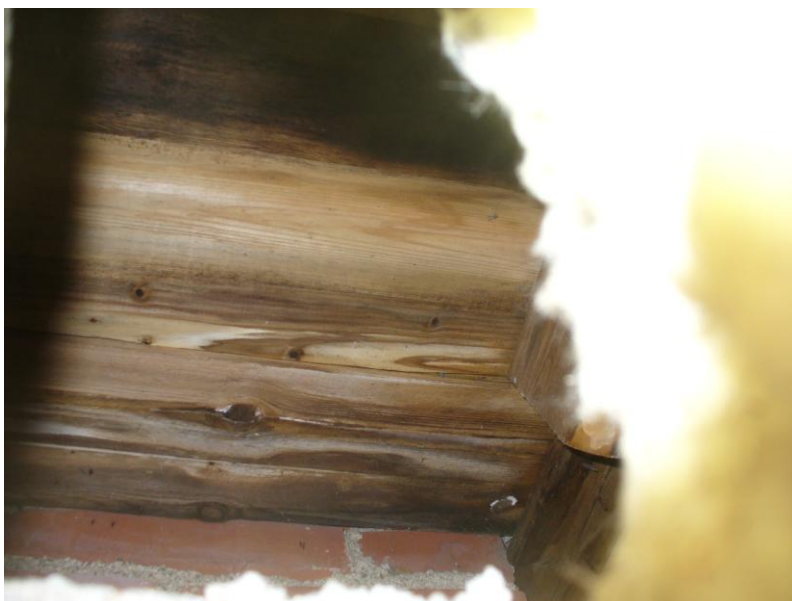
**4.2** Sähkissaunan yläpohjarakenteeseen purettiin aukko eteisen paneelikattoon savuhormin vieressä olevaan kosteusvaurioituneeseen kohtaan. Rakenteesta otettiin materiaalinäyte mineraalivilla- ja sen alapuolella sijaitsevasta tervapahvista, näyte 9, LIITE. TTL:n analyysivastauksen mukaan näytteessä on vahva viite vauriosta, näytteessä kasvaessa runsaasti mikrobeja ja bakteereja, osan ollessa myös kosteusvaurion indikaattorilajeja. Vuoto on peräisin vesikatolta savuhormin läpimenokohdan vuodosta. Todennäköisin vuodon syy on veden pääsy hormin pellityksen taakse pellityksen yläreunasta, ja siten myös katon vesieristysluovan alle. Vuotokohta on korjattava vesikatolta ja yläpohjaa on purettava ja uusittava.

KUVA 18. Viite kohtaan 4.2. Sähkösaunan eteisen sisäkattoon, hormin viereiseen vesivauriokohtaan tehdystä purkaukosta voitiin todeta yläpohjan puu- ja eristevillamateriaalien olevan pilaantuneita, sekä vesikatteen aluslaudoituksen olevan vaurioitunutta laajemminkin johtuen vuodosta ja yläpohjatilan olemattomasta tuuletuksesta

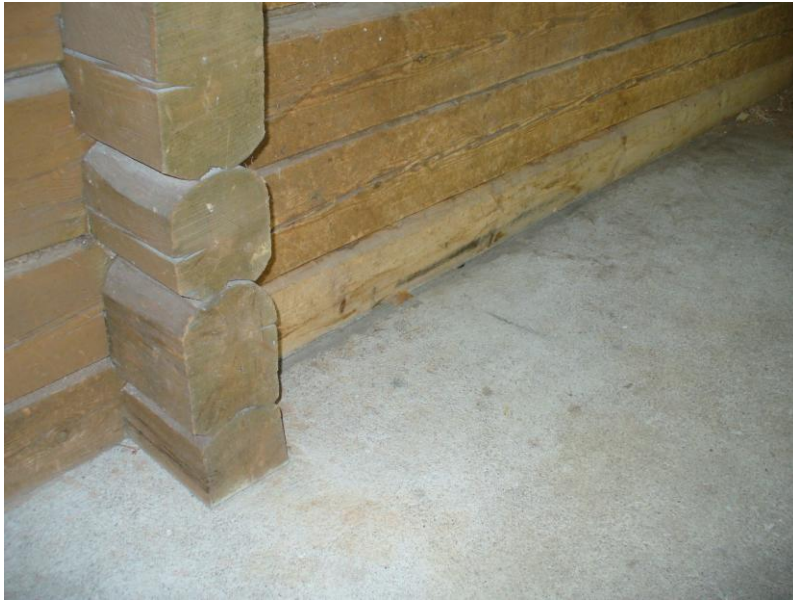
Laatan betoniyläpinnan ja alimpien hirsikehien tai hirsipilareiden välissä ei silmämääräisesti ole huopakaistaletta katkaisemassa maakosteuden nousua laattarakenteesta. Näin etenkin terassin hirsipilarit ja kaiteen massiiviset tolpat ovat alapäistään vaarassa kastua kapillaarisesti nousevasta kosteudesta. Pahempaa vaurioitumista tai lahoa ei kuitenkaan ainakaan rakenteiden ulkopinnoilla ole havaittavissa. KUVA 19.

KUVA 19. Viite kohtaan 4.3. Ison rantasaunan hirsirunko lähtee suoraan betonilaattajalustan päältä, merkkejä kapillaarikatkosta ei betonin ja hirsien välissä ole näkyvissä.

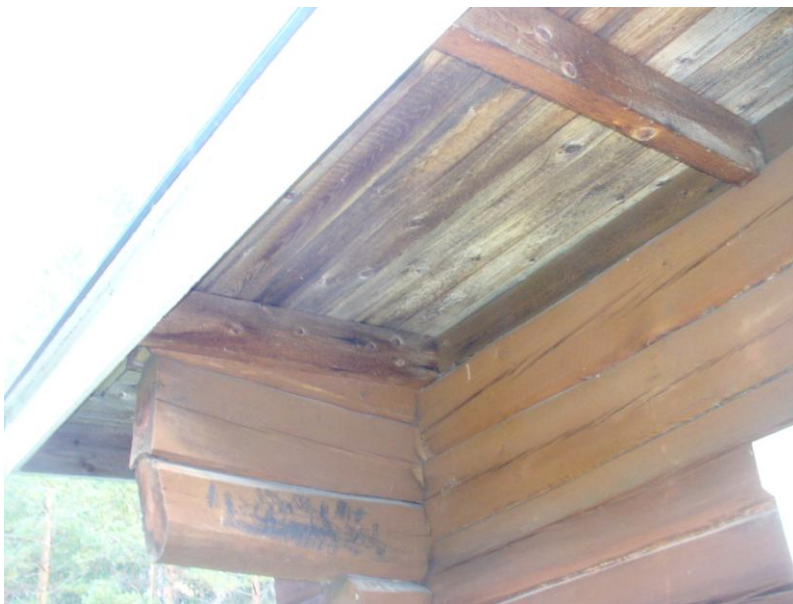
KUVA 20. Viite kohtaan 4.4. Ison rantasaunan pääosin vesikaton suuntaisen yläpohjan tuuletus on tukittu tehokkaasti sekä sivu- että päätyräystäillä. Katteen aluslaudoituksessa on näkyvissä paljon vaurioitumisen merkkejä näkyviltä osiltaan, eniten seinän vierellä

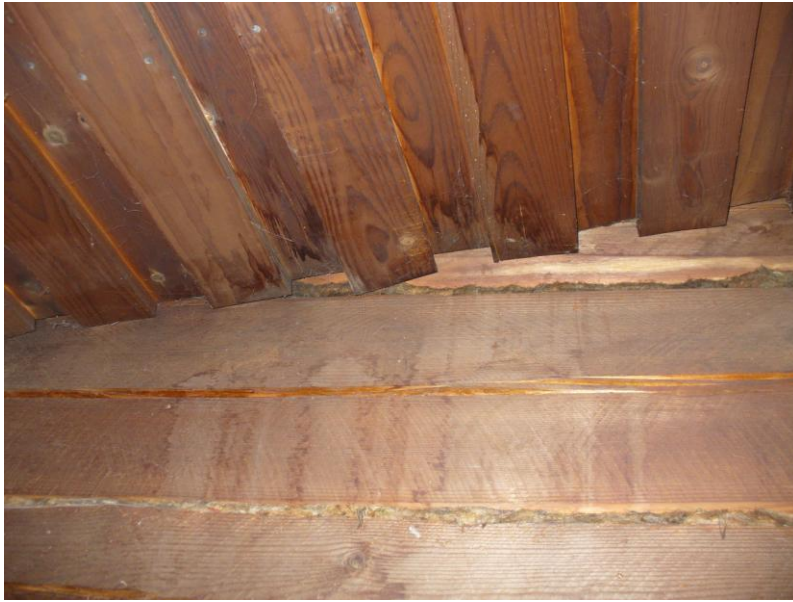
sä, sekä ainakin rannan puoleisella sivulla. KUVA 21. Vuotojäljet saat-  
tavat myös johtua tuuletuksen toimimattomuudesta, kuten suuri osa ve-  
sikattovuodoista todellisuudessa aiempien tutkimusten mukaan johtuu.  
Vesivauriojälkiä on havaittavissa myös saunan paneloidun seinän nur-  
kassa pesuhuoneen viereisellä ulkonurkalla.

KUVA 21. Ison rantasaunan tuvassa on useassa kohtaa näkyvissä vesikatolta joko vesikattovuodoista tai/ja yläpohjan tuuletuksen toimimattomuudesta johtuvia vesivuotojälkiä vinon sisäkaton ja hirsiseiniä liitoskohdassa

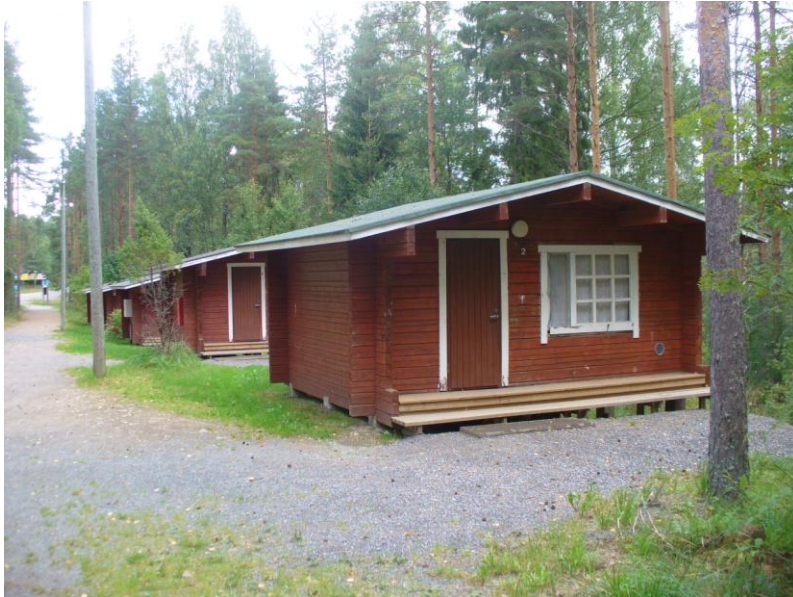
KUVA 22. Viite kohtaan 5.1. Suurempien majoitusmökkien ikkunoiden korjaustyö on jäänyt keskeneräiseksi sisä- ja ulkopuolen listoitusten osilta. Myös tuuletusluukuissa ja ulkoviennin toiminnassa/kunnossa todettiin ongelmia

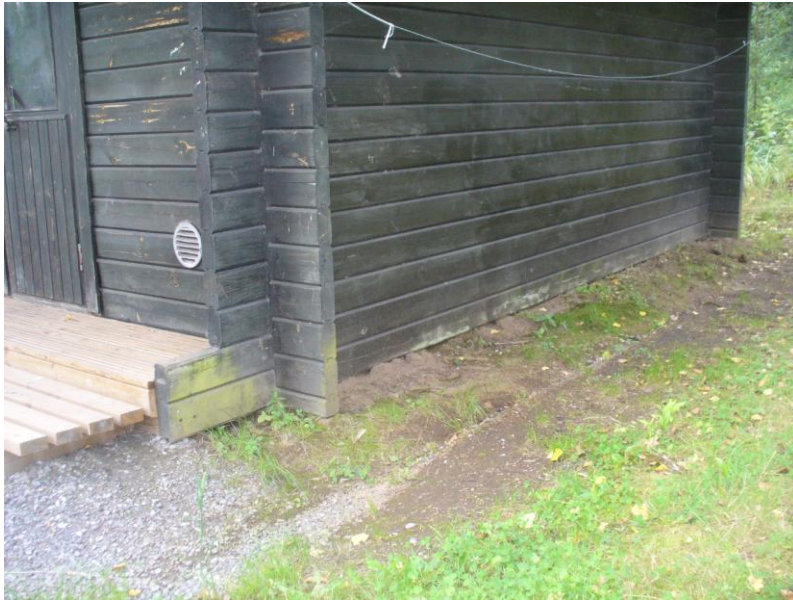
KUVA 23. Viite kohtaan 5.2. Pienempien majoitusmökkien kunto on huonompi ja alapohjan tuulettuminen vähintään kyseenalaista johtuen osin ”maanvaraisesta perustamisesta”

Kaikki kolme pienempää mökkiä 11 – 13 pitää nostaa reilusti ylemmäs peruspilareilla tai esim. kevytsorabetoniharkoilla. Tällöin niiden todennäköisesti em. syistä uusittavaksi joutuvat puualapohjat pääsevät tuultumaan paremmin, eivätkä seinien ja alapohjien puurakenteet muutenkaan vaurioidu maakosketuksesta.

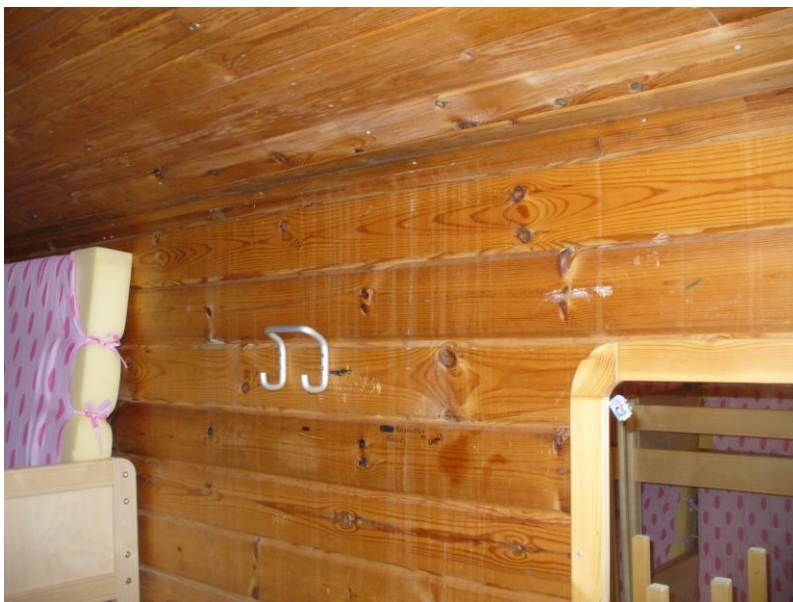
Mökissä 13 havaittiin lisäksi vesivuotojälkiä ulkoseinien yläosissa, eniten takapäädyssä, missä havaittiin myös vaurioitunutta puuta katon ja seinän yläosan rakenteissa. KUVA 24. Takapäädyssä oli lisäksi uusittu räystäään aluslaudoitusta vesikaton vuotamisen johdosta. Mökkien 11 – 13 osalla olisikin syytä uusia niiden vesikatot, sekä suorittaa muutenkin täysi huoltokunnostus niiden kuluneen yleisilmeen johdosta, mikä kunnostus koskee myös ikkunoiden ja ovien uusimista.

KUVA 24. Viite kohtaan 5.2. Mökissä 13 on vanhojen vesikattovuotojen aiheuttamia vauriojälkiä sekä sisäkatto- että seinäpinoilla

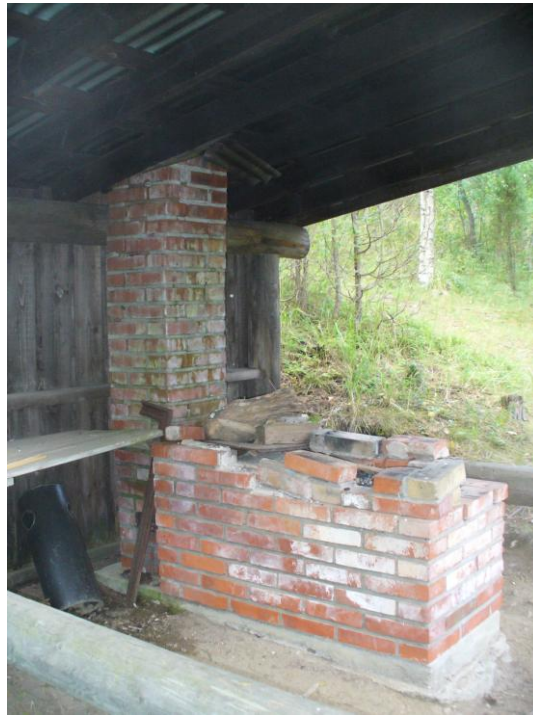
KUVA 25. Viite kohtaan 5.3. Sähkösaunan vieressä sijaitsevan grillikatoksen tiilirakenteet ovat täydellisen korjauksen tai mieluummin uusimisen tarpeessa. Hormi on kaatumassa

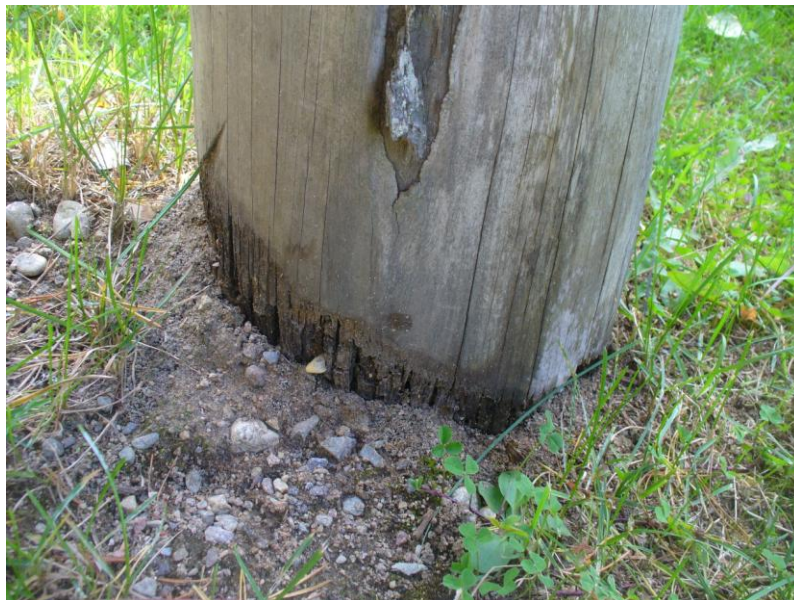
KUVA 26. Viite kohtaan 5.3. Leirikeskuksen pyöröpuista tehdyn leiriportin pystypilareiden alapääät ovat kaikki lahonneet maanrajasta. Raskas portti on kaatumassa
