# Kuntoarvio sähköjärjestelmät

Vantaan kaupunki  
Kukkonotkon leirikeskus  
Heinola

**Sähköinsinööri Antti Pokkinen**  
**10.9.2008**

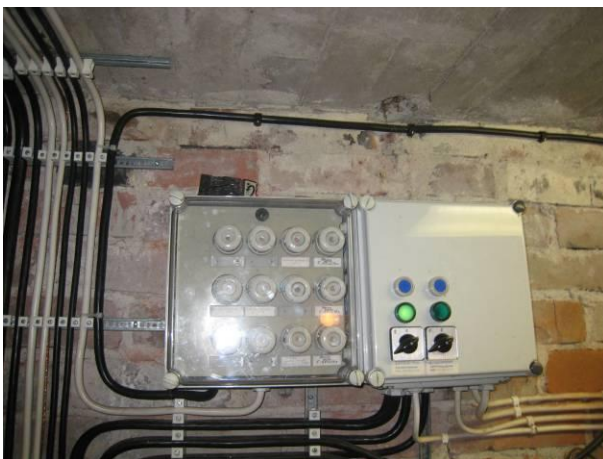
Päärakennuksen pumppuhuoneessa sijaitseva pumppujen ryhmäkeskus on muovinen roiskevesisuojaattu keskus. Keskuksessa ei ole vapaita sulakkeita.

*Pumppujen ryhmäkeskus*

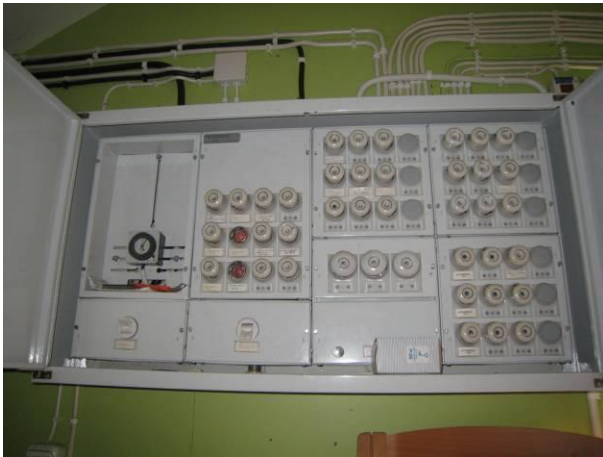
Näyttämörakennuksen ulkoseinässä on nousukeskus, jossa on vanhan päärakennuksen sekä näyttämörakennuksen etusulakkeet. Rakennuksen ryhmäkeskus on ylimmässä kerroksessa ovellisessa keskuskaapissa. Keskuksessa ei ole juurikaan vapaita sulakkeita. Kaksi sulaketta on irrotettu, mutta sulakepohjat ovat kuitenkin paikoillaan. Toinen sulake on ulkovaloille ja toinen öljypolttimelle. Öljypoltin oli purettu pois, mutta polttimen johdot töröttivät entisessä kattilahuoneessa. Kaapelointi on syytä purkaa välittömästi.

*Näyttämörakennuksen ryhmäkeskus*

- Ylitäytön estin tai täyttöputket on purettava öljysäiliöstä
- Öljypolttimen syöttöjohto on purettava kokonaan

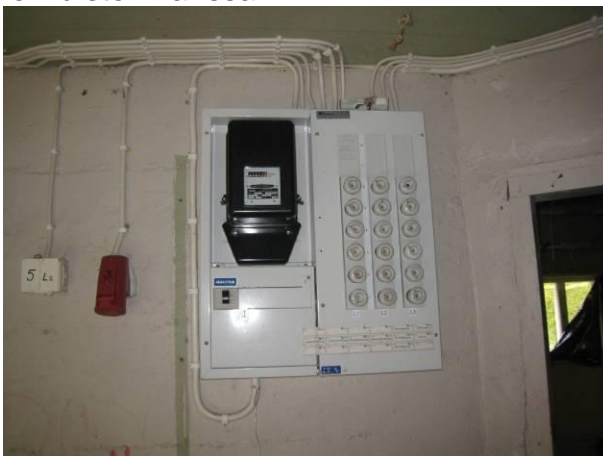
Lisäksi näyttämörakennuksen keskikerroksessa on "verstaas" tila, jossa on oma ryhmäkeskus, mistä on otettu yhdeksän kpl kaksiosaisia pistorasioita ja useita 16 A:n kolmivaihepistorasioita. Keskuksessa on sähkönkulutusmittari. Pistorasiat on syytä suojata vikavirtasuojakytkimin, mikäli tiloissa tehdään jonkinlaista työpajatoimintaa leiriläisten kanssa.

*Verstastilojen ryhmäkeskus*

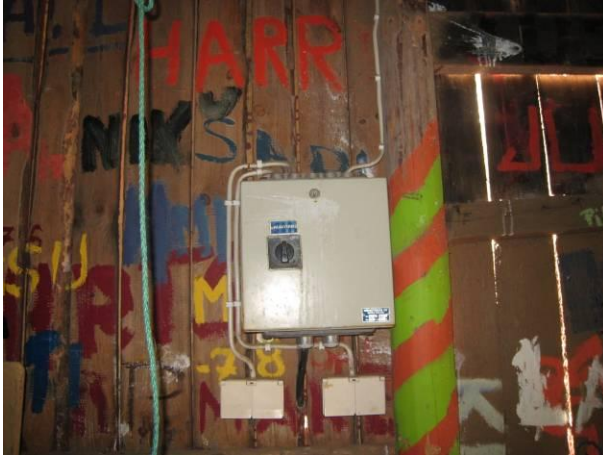
Ladossa on pieni ryhmäkeskus, jossa on kaksi sulaketta, toinen kahdelle pistorasialle ja toinen ladon valaistukselle.

*Vanhan ladon ryhmäkeskus*

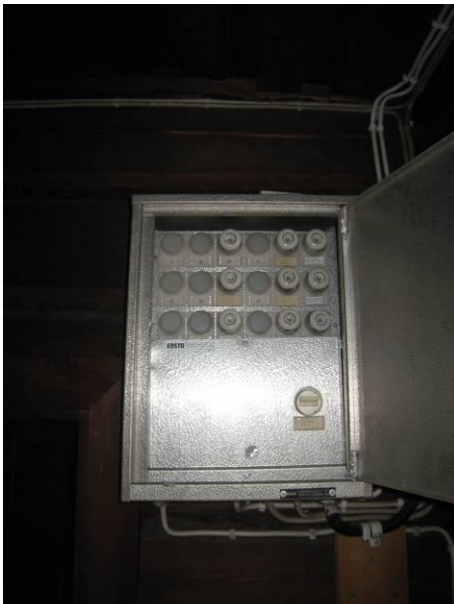
Rantasaunalla on pieni ryhmäkeskus. Keskuksessa on sulakkeet valaistukselle, lämmitykselle ja pistorasioille. Keskus on tulppasulakkeilla varustettu ja asennettu 80-luvulla. On suositeltavaa uusia koko keskus vikavirtasuojilla varustetuksi, mikäli saunan sähkölaitteita uusitaan.

*Ison rantasaunan sekä sähköis-saunan ryhmäkeskukset ovat tämän tyyppisiä*

Sähkis -saunassa on pieniryhmäkeskus, jossa on rakennuksen päävarokkeet 3x16 A ja valaistuksen sekä piha-alueen pylväsvalon 10 A:n sulakkeet. Lisäksi keskuksessa on neljä vapaata 25 A:n tulppavarokekantaa. Sähkökeskus on syytä uusia vikavirtasuojilla varustetuksi, mikäli saunaa remontoidaan.

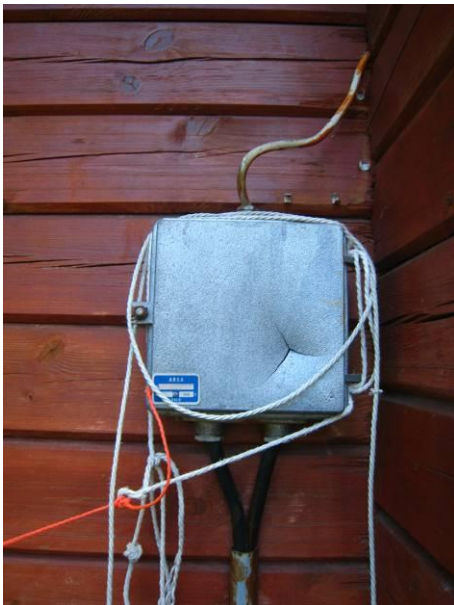
Mökkien keskuksat on ketjutettu kolmeen ryhmään. Jokaisen mökin takaseinässä on ARSAN metallikotelokeskus, jossa on yksi sulakeryhmä mökin valaistusta ja lämmitystä varten. Mökistä 2 ”Telkkä” oli keskuksen kansi rikottu ilkeästi. Kansi on vaihdettava välittömästi ehjään.

*Leirimökin 2 TELKKÄ ryhmäkeskus on kokenut ilkeävaltaa*

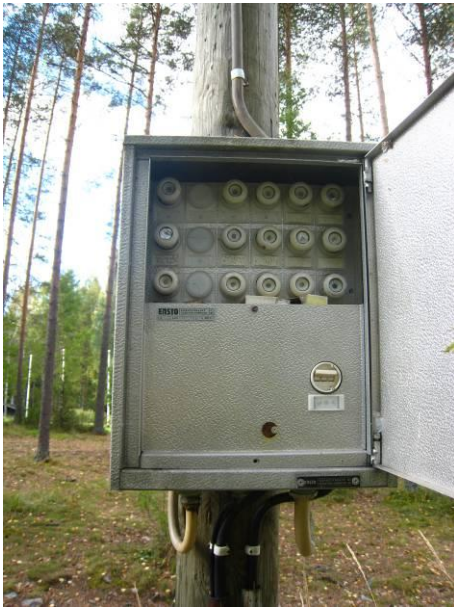
Ensimmäisessä AMKA-linjan sähköpylväässä on jakokeskus jossa on rantasaunojen sekä leirintämökkien etusulakkeet. Keskuksen kannesta puutui lukko. Kanteen on syytä asentaa jonkinlainen lukitus.

*Jakokeskus sähköpylväessä*

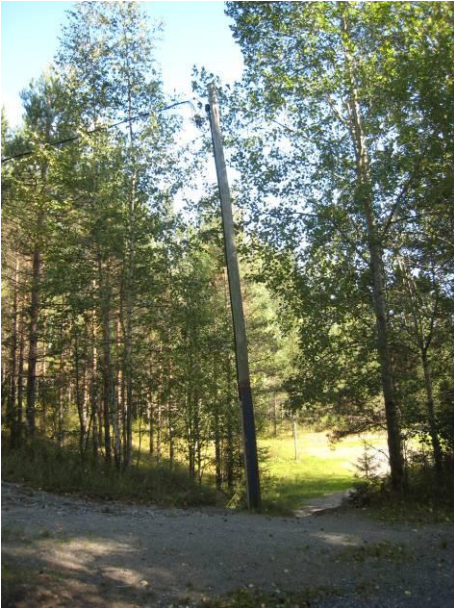
AMKA -linja on asennettu melko löysästi ja se roikkuu melko matalalla. Rantasaunan lähellä olevalta pylväältä on harus poikki ja pylväs on taipunut voimakkaasti. Harus on asennettava takaisin, ettei pylväs katkea, tai AMKA -linja on muutettava maakaapeliksi.

*AMKA -linjan viimeinen pylväs on taipunut. Pylvään harus on irti maasta.*

- Ison rantasaunan kohdalla on pylvään harus poikki

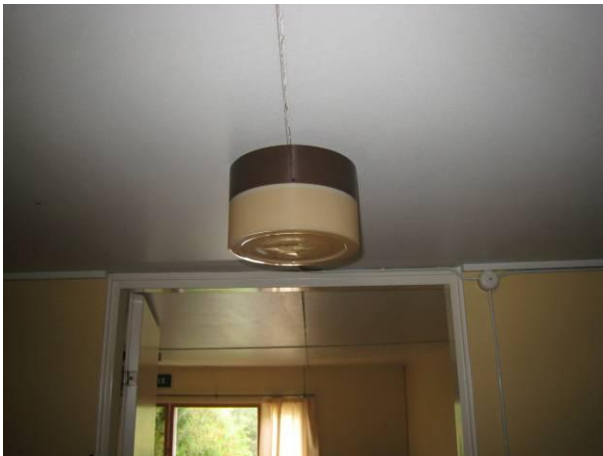
Rakennuksen keskikerroksen toimisto ja keittiötiloista on purettu valaisimia pois. Yläkerrassa ja kellarissa on lähinnä hehkulamppuvalaisimia. Valaisimien kuvat ovat kovettuneita ja valaisimet on syytä uusia, mikäli rakennusta kunnostetaan.

*Vanhan päärakennuksen valaisimet ovat käyttökänsä päänsä ja osa niistä on purettu pois.*

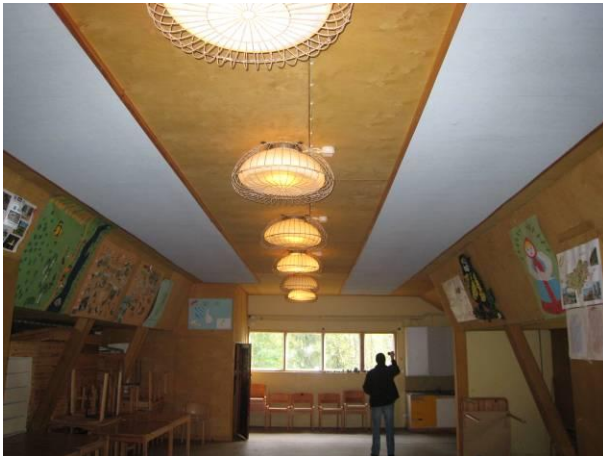
Ylimmänkerroksen näyttämötiloissa on jostain vanhasta rakennuksesta siirretyt hehkulamppuvalaisimet. Valaisimien kuvut ovat lasia ja ne on suojattu metalliristikoilla. Valaisimet ovat valaistusteholtaan heikkoja. Mikäli tiloissa on toimintaa, jossa tarvitaan tehokkaampaa valaistusta, on tilojen valaistus suositeltavaa uusita kokonaan.

*Näyttämörakennuksen yläkerran valaistus on toteutettu jostain siirretyillä valaisimilla.*

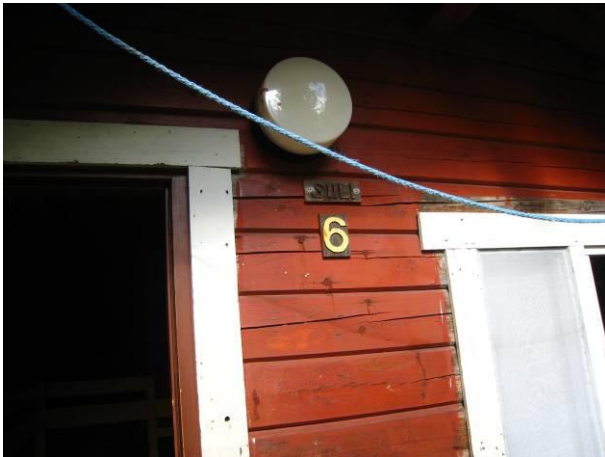
Mökeissä on kaksi hehkulamppuvalaisinta. Lisäksi mökkien terasseilla on hehkulamppuvalaisimet. Joitakin valaisimia on uusittu. Alkuperäisten valaisimien muoviset kuvut ovat kellastuneita ja kovettuneita. Valaisimet alkavat olla sen ikäisiä että ne on syytä uusita kattavasti.

*Leirintämökin valaisimet ovat pääosin tämäntyyppisiä hehkulamppuvalaisimia*

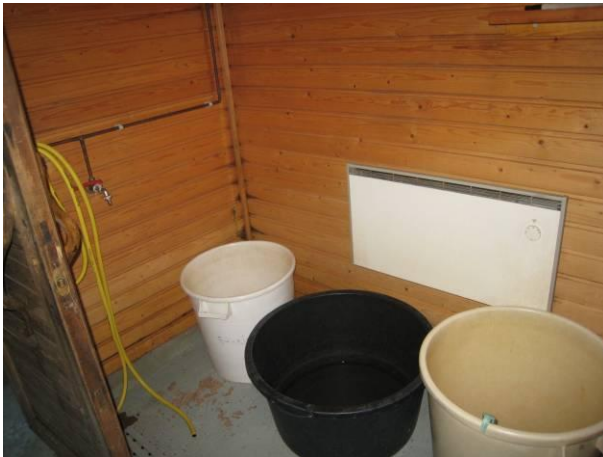
Rantasaunalla on sähköpatterit. Patterit ovat samanikäisiä kuin vanhassa päärakennuksessa. Pukuhuoneen patterin kiinnikkeet olivat vääntyneet ja patteria ei saanut kunnolla paikoilleen. Saunan lauteiden alla on patteri ja pesuhuoneessa on myös yksi patteri. Pesuhuoneen lämmittäminen sähköpatterilla tuntuu sähköturvallisuuden kannalta aikamoiselta riskiltä tällaisessa kohteessa. Nuorison vedenkäyttö pesuhuoneessa voi olla runsasta, joten lämmitys on suositeltavaa toteuttaa esimerkiksi lattialämmityksenä. Mikäli saunaa remontoidaan, asennetaan pukuhuoneeseen uudet sähköpatterit. Pesuhuone- ja saunatiloihin on suositeltavaa asentaa lattialämmitys. Ensitilassa pesuhuoneen sähköpatterin sähköryhmä suojataan vikavirtasuojakytkimellä.

*Saunalla on sähköpatteri pesutiloissa. Patteri on syytä asentaa kauemmas pesupaikasta ja suojata vikavirtasuojakytkimellä.*

- Sähkölämmitin pesutiloissa on sijoitettu alueelle, jossa peseydytään

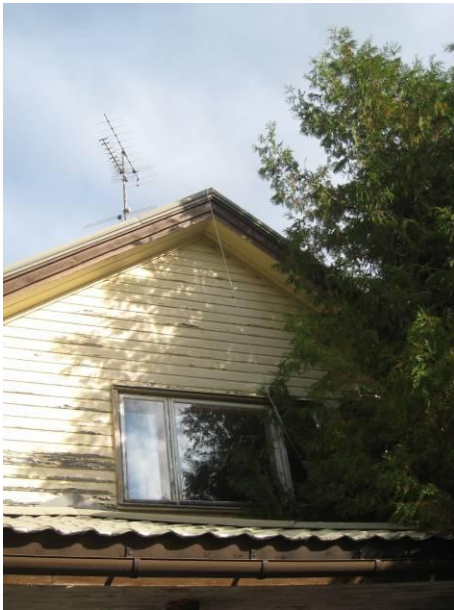
Vanhan päärakennuksen katolla on harava-antenni. Antenniin johto on tuotu rakennukseen yläkerran ikkunan karmin läpi. Yläkerrassa on antennivahvistin sekä antennihaaroitin. Keskikerroksessa on muutama antennipiste. Antenni näytti silmämääräisesti ikääntyneeltä. On epävarmaa pystyykö laitteisto välittämään DIGI-TV lähetykset.

*Vanhan päärakennuksen antenninjohto on kiinnittämättä ja tulee sisälle rakennukseen ikkunan karmin välistä*
