SISÄILMASELVITYS

Kulomäen koulu
Maauninpolku
01450 VANTAA

ASB-YHTIÖT,
ASB-Consult Oy Ab, Helsinki

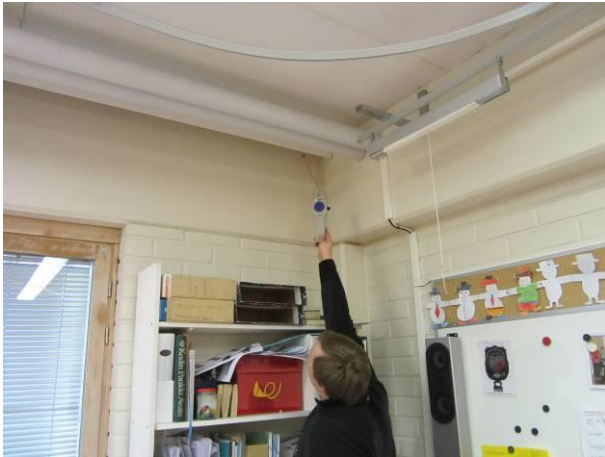
Sisätilat vaikuttivat pinnoiltaan olevan pääosin tyydyttävässä kunnossa. Lattioissa on Hovi-vinyylilaattaa, seinät ovat maalattu kivipintaa ja katot maalattua kivipinta ja akustiikkalevyä. Lisäksi on levyrakenteita mm. kuluissa. Vuotojälkiä havaittiin kattolyhtyjen reunoilla. Vesikatolta annosteltiin merkkikaasua räystäään ala yläpohjan eristetilaan, jossa eristeenä on kevytsoraa. Sisätilojen puolelta havainnointiin vuotoa kaasuilmamittaimen avulla. Tuloksena havaittiin, että ulkoseinällä on useita vuokohtia ulkoseinän ja yläpohjan jälkivalukaistan mm. kutistumisrakojen kautta.

Kuva 1. Merkkiainehavainnointia luokkatilassa.

Lisäksi ilmanvaihdon alipaineisuuden takia on todennäköistä, että myös yläpohjan kautta voi päästä epätiiviyiskohtien kautta epäpuhtauksia sisäilmaan, sillä näitä vuotoreittejä löydettiin merkkiainekekeessa.

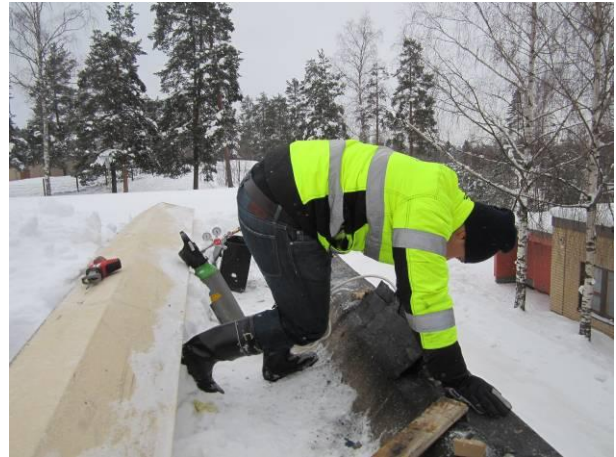
Kuva 2. Merkkikaasun annostelua räystäällä.

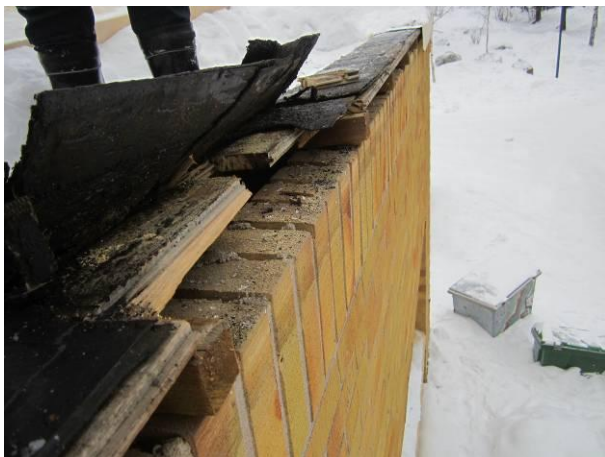
Vesikatolla avattiin räystäspellitystä ja räystästä, jolta kohdin tutkittiin rakennetta ja sen kuntoa, sekä verrattiin suunnitelmiin. Todettiin, että räystäällä ei ole nk. myrskypeltiä ja tuulisäällä on mahdollista, että vesi tai pääsee räystään ali yläpohjan eristetilaan. Vesikatolla vesikate nousee am. ulkoseinän reunaan. Yläpohjassa on kevytsoraeristeen ja tiilimuurauksen välissä puolikova kuitulevy, jonka pinnassa oli vähäistä mikrobikasvua. Kevytsoran pinnalla oli jotain ruohokasvustoa.

Kuva 3.. Räystääsavaus, myrskypeltiä ei ole.

Räystäällä ei ole riittäviä pellityksiä, joten kosteutta voi päästä yläpohjaan ja johtaa rakenteiden mikrobivaurioihin. Räystäällä löydettiin vuotoreittien alueella eristetilassa mikrobivaurioituneita materiaaleja, joita voi vuotoreittien kautta päästä. Nämä vuotoreitit tiivistetään elastisella massalla.

Vesikatteen elinkaari on jo loppuillaan, joten se on syytä uusida pikaisesti. Samalla parannetaan räystäitä ja poistetaan mikrobivaurioituneeksi epäilty kevytsora räystäiden viereltä.

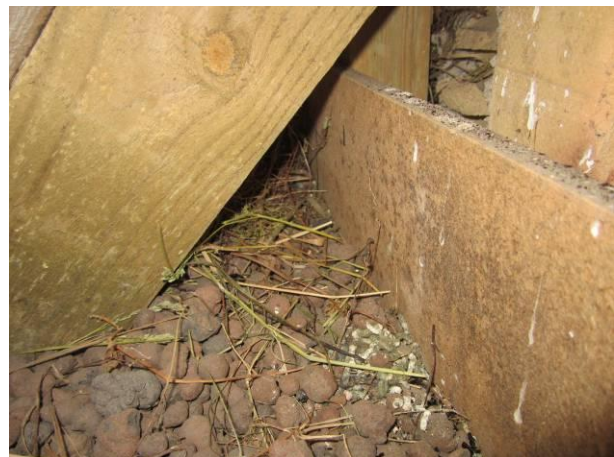
Kuva 4. Yläpohjan rakenteita, kuitulevy ja heinää räystäskotelossa, mikrobinäyte.

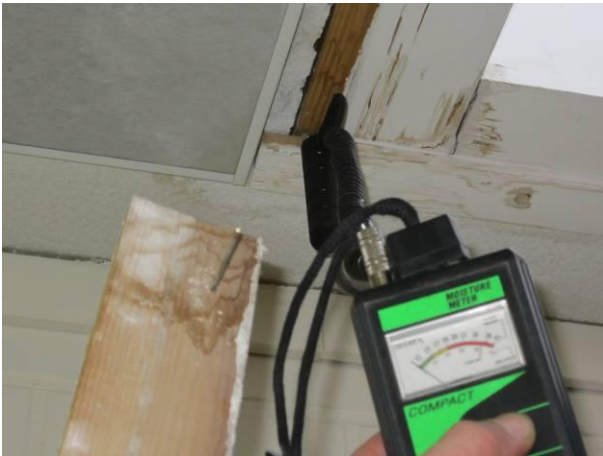
Yhteen kattolyhtyyn tehtiin rakenneavaus käytävällä, muita tutkittiin pintapuolisesti. Kuilujen reunoissa on vuotojälkiä puuosissa sekä viereisessä betonikatossa. Pukehykset ovat kärsineet vesivaurioita, samoin tasoitteessa, josta otettiin mikrobinäyte. Höyrysukua ei ole. Näin on todennäköistä, että vuotojäljet ja vauriot johtuvat kondenssista kulun kattolyhdyn liittymien kylmiin pintoihin. Eristevillat olivat tummuneet ilmavuodoista ja kuilun kipsilevyjen piilopinnoissa oli kosteus-/mikrobivaurioita. Kuilun rakenteista on ilmayhteys sisätiloihin.

Kuva 5. Kattokuilun reunan vuotojälkiä, puu oli kuiva.

Kattolyhtyjen kosteusvaurioista voi päästä epäpuhtauksia sisäilmaan, joten kuilurakenteet uusitaan ja asennetaan tiivis höyrysulku, sekä korjataan tasoitevauriot betonikatossa. Kuilun alareunan tasolle on hyvä lisätä tiivistetyllä puitteella varustettu lasi.

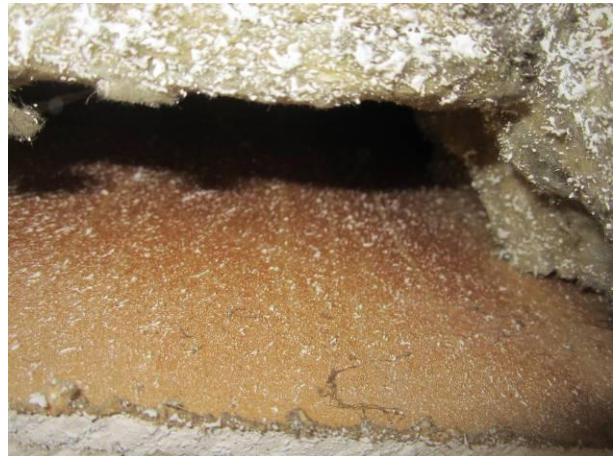
Kuva 6. Kattokuilun villat olivat tummuneet ja kipsilevyssä oli selviä vauriojälkiä.

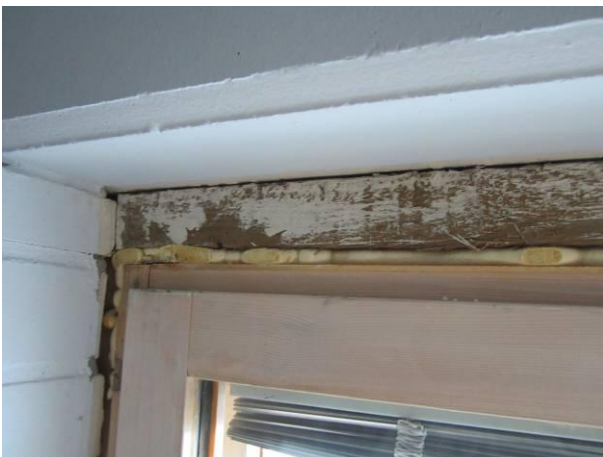
Erikoisluokan ikkunapieliä tutkittiin poistamalla listat. Rakenteet vaikuttivat terveiltä. Rakenteissa on rakoja, joista on ilmavuotoreittejä merkkikaasun ja lämpökameran mukaan.

Kuva 7. Ikkunapielen liittymissä vaikutti olevan terveet rakenteet. Kaikkia liittymien rakoja ei kuitenkaan ole kitattu ilmatiiviiksi.

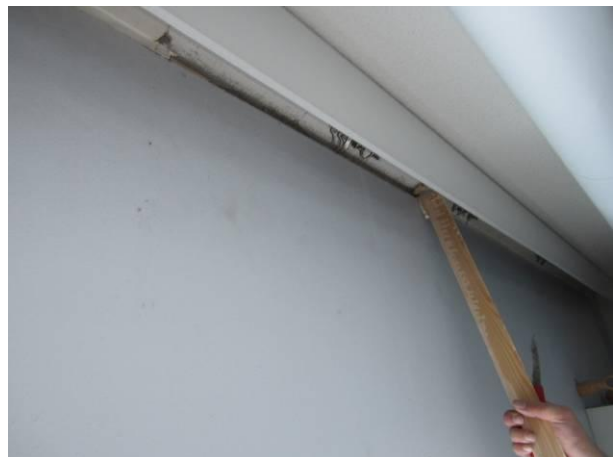
Kuva 8. Verhokotelon reunassa listan alla on rako yläpohjaan, tästä tuli merkkikaasua ja lämpökamera osoitti ilma-/lämpövuotoa.

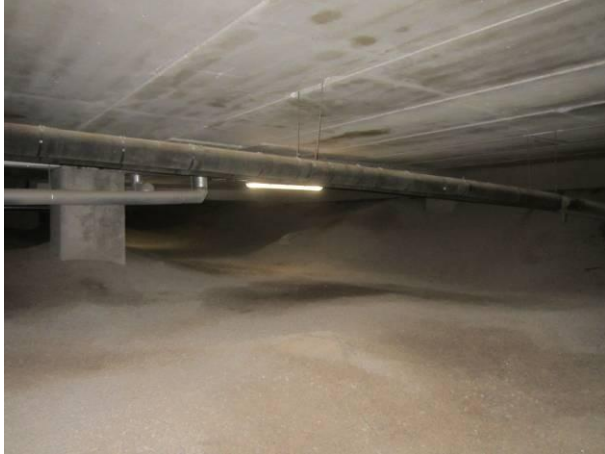
Alustatilat on kunnostettu jossain vaiheessa. sieltä on poistettu maata ja asennettu maanpintaan sepelikerros. Keskialueella on seisomakorkeus ja reunoilla maanpinta nousee sokkelipalkkien reunoille. Tiloihin on asennettu koneellinen poisto ja korvausilma tulee ulkoa tuuletusputkien kautta. Paikallisesti keskialueen pilarien lähellä havaittiin mikrobikasvua.

Kuva 9. Yleiskuva alustatiloihin. Kattopintana on styrox-levyt ontelolaattojen alapinnassa.

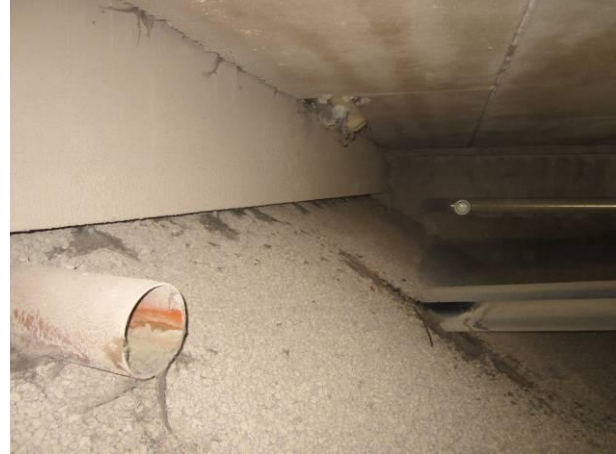
Kuva 10. Korvausilmaputki ulkoseinän perustuspalkin ali.

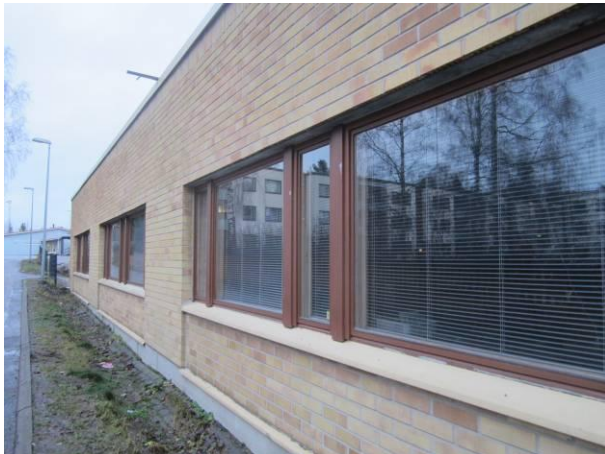
Tiilijulkisivut vaikuttivat hyväkuntoisilta. Ikkunat ovat jo vanhoja ja paikoin ulkopinnat ovat kärsineet kosteusvaurioita. Vesikate on vanha ja sammaleinen, vesikaton kallistukset ovat loivahkot. Rakennusvierien pintakallistukset ovat osin huonoja.

Kuva 11. Yleiskuva julkisivusta. Rakennusvierillä on kallistuspuutteita.

Ikkunat kunnostetaan ulkoapäin ja uusitaan vesipeltejä. Maanpintojen kallistuksia korjataan.

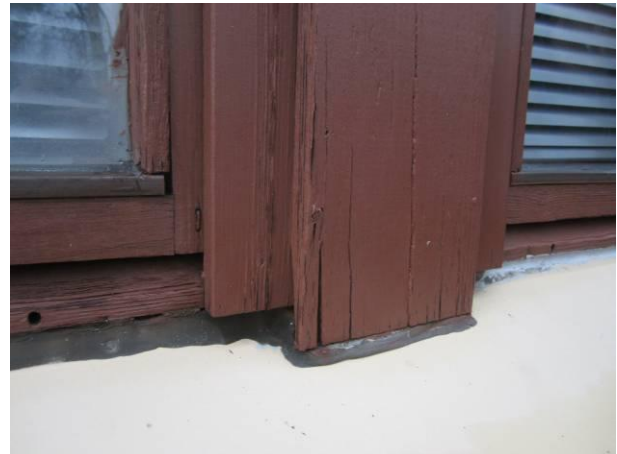
Kuva 12. Ikkunoiden ulkopinta on kärsinyt säärasitusta ja on jo kosteusvaurioita.

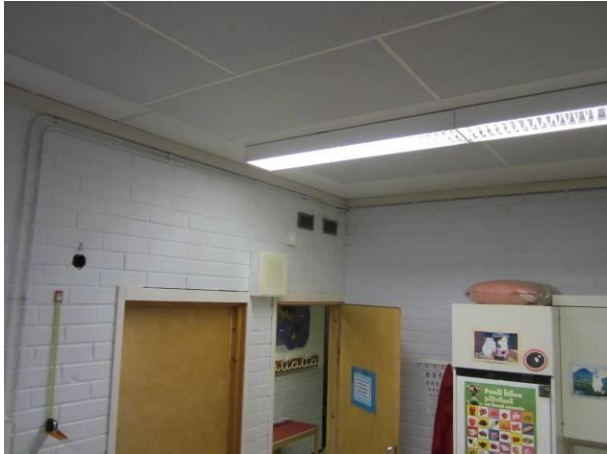
Ilmanvaihtolaitteiden osalta tehtiin kokonaisilmamäärämittaukset, sekä tilakohtaisia mittauksia. Mittausten perusteella todettiin, että säädöissä on sisäilman laatua heikentäviä puutteita. Laitteisto on alkuperäinen. Ks. tarkemmin Mikko Mäkisen laatima IV-kuntotutkimus.

Kuva 13. Ilmanvaihtoelemiä käyttävän puoleisella seinällä.

Havaintojen ja mittausten perusteella arvioidaan, että pääsyyinä oireiluun ja koettuun huonoon sisäilmaan ovat ilmanvaihdon puutteet. Näin ollen ilmanvaihtolaitteisto puhdistetaan ja säädetään hyvin.

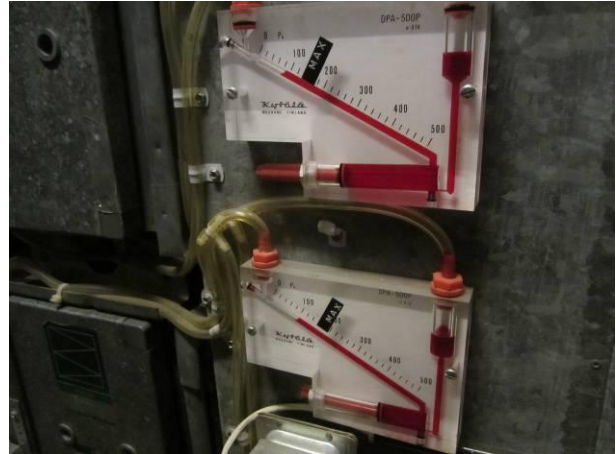
Kuva 14 Alkuperäisen IV-kojeen paineilmaisimia.

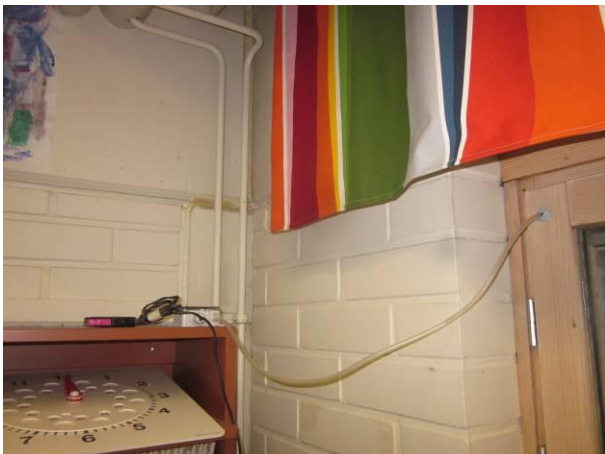
Sisäilman painesuhteita vertailtiin rakennuksen eri puolilla useiden antureiden avulla. Painesuhteita verrattiin ulkoilmaan ja alustatilan ilmaan reilun viikon jaksona. Todettiin että alapohja oli alipaineinen luokkatiloihin nähden, mikä vähentää merkittävästi riskiä, että ilmapuotokotien kautta voisi päästä alustatilasta mikrobeja. Ks. HB Sisäilmatutkimus Oy:n lausunto pvm 15.2.2012.

Kuva 15. Mittausjärjestely ulkoilmaan ikkunapuitteiden läpi.

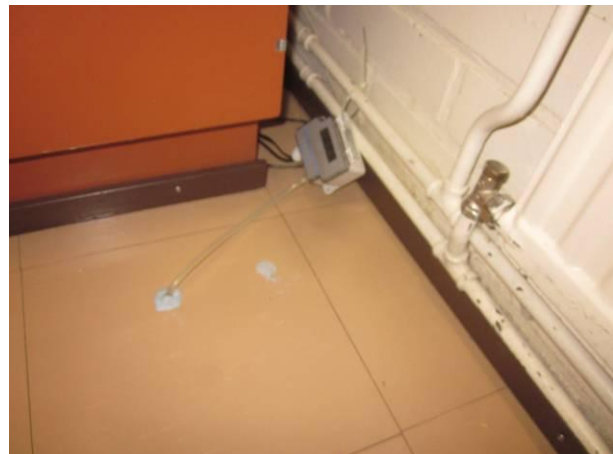
Kuva 16. Mittausjärjestely alustatilaan alapohjan läpi.
