Projektinnumero: 51392.55.252

Rakenteiden ilmatiiveyden tarkastus

Tutkimuskohde: Kulomäen koulu
Maauninpolku 3
01450 Vantaa

Tutkimuksen tekijä: Miika Virtanen, Rkm Finnmap Consulting Oy/ SSM

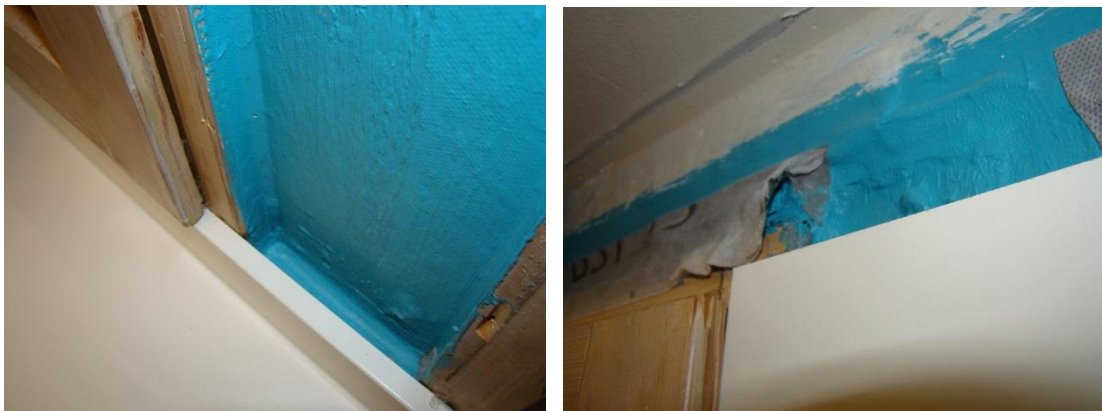
Kuvat 1 ja 2. Vasemman puoleinen kuva on ikkunoiden välisen pystykarmin ja ikkunapenkin liitoksesta. Oikeanpuoleinen kuva on pystykarmin ja ikkunan yläpuolisen vaakakarmin liitoksesta.

Ikkunoiden välissä olevan pystykarmin ja ikkunapenkin liittymässä tiivistysteippi oli paikoitellen kurtussa ja tartunta alustaan oli heikko.

Tiivistysteippauksessa havaittuihin ilmapuotokohtiin sivellään tiivistyksessä käytettyä Kiilto Oy:n valmistamaa yksikomponenttista massamaista vedeneristettä.

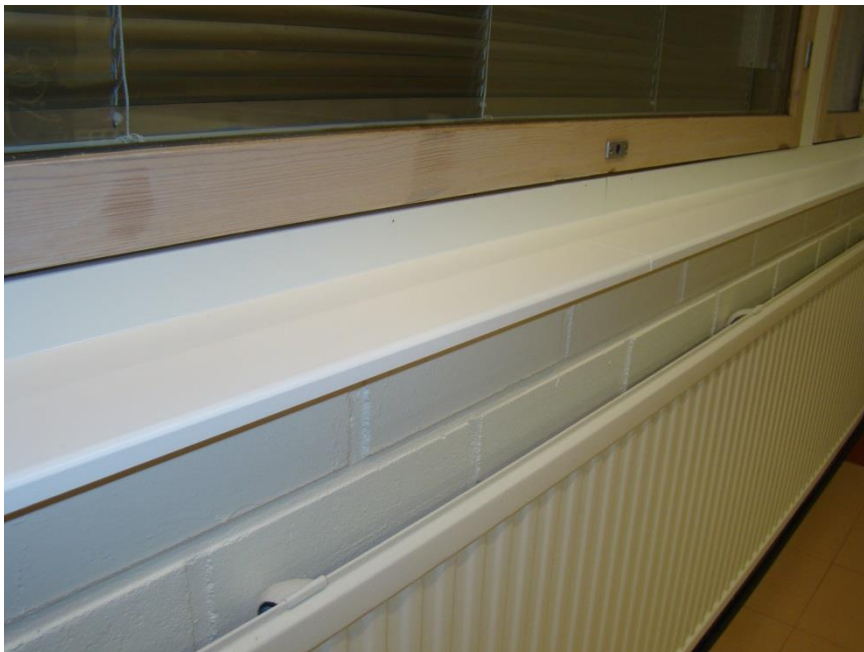
Kuva 3. Ikkunapenkin etureunan alta havaittiin muutamista kohdista ilmavuotoa.

Ikkunapenkin alla olevan tiilimuurattun sisäkuoren yläpintaa ei ole käsitelty kauttaaltaan vedeneristeellä. Ikkunapenkki on liimattu sisäkuorimuurauksen päälle liimamassalla, jolloin ikkunapenkin ja tiilimuurauksen väliin jää ilmarako. Tiivistämättömästä sisäkuorimuurauksen yläpinnasta on ilmavuotoreitti ikkunapenkin ja sisäkuorimuurauksen väliin, josta ilma kulkeutuu alipaineisen sisäilman vaikutuksesta ikkunapenkin ja ikkunakarmin sekä ikkunapenkin eturaunan liittymissä olevien ilmavuotokohtien kautta sisäilmaan.

Ikkunapenkin etureunasta havaitut ilmapuotokohdat tiivistetään siveltävällä vedeneristemassalla.

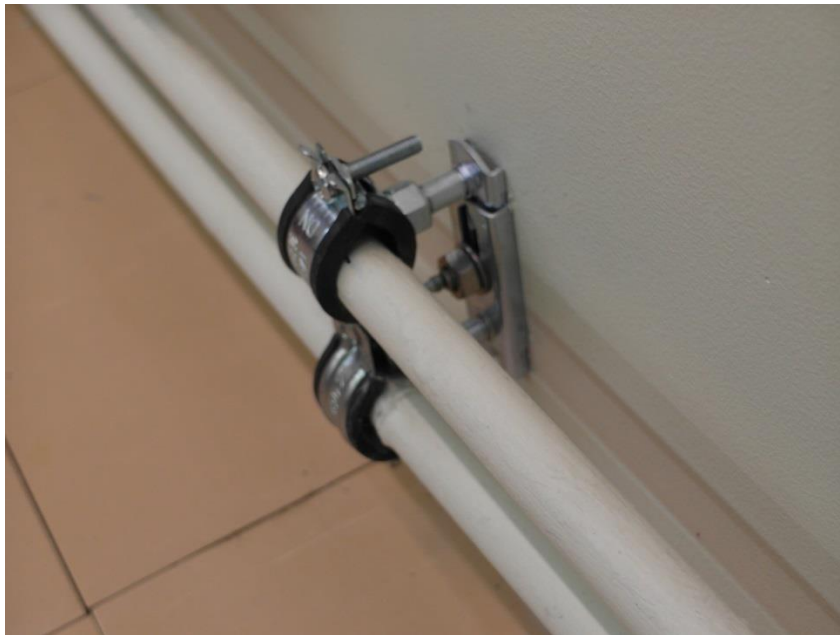
Kuva 4. Putkikannakkeen juuresta havaittiin ilmavuotoa.

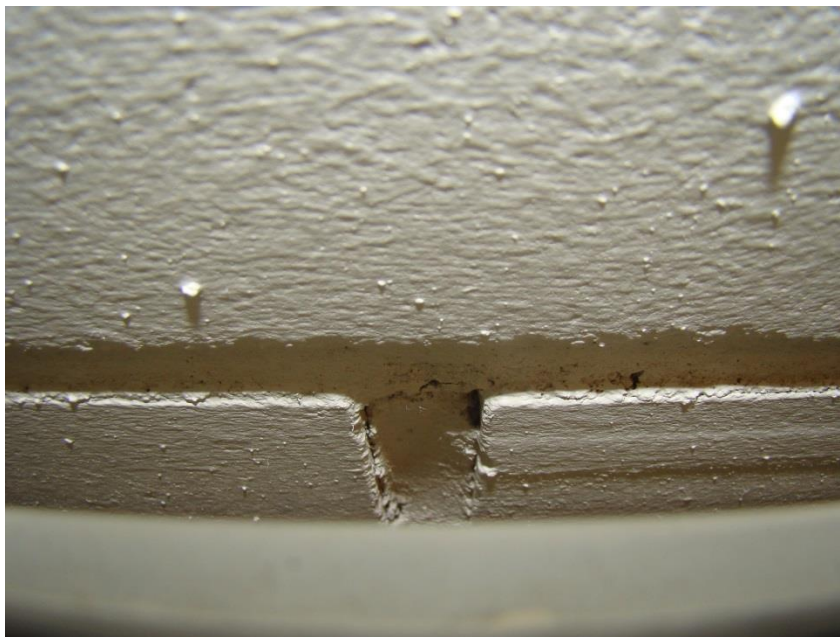
Kuva 5. Kuva on patterin takaa tiilimuurauksesta.

Kohdekäynnillä 4.12. havaittiin, että tiiliseinässä pattereiden takana on ohut pölynsidontamaalaus, joka ei ole ilmatiivis. Lisäksi muurauslaastit oli osittain irti tiilen pinnasta, jolloin tiilen ja muurauslaastin välistä on ilmayhteys rakenteeseen.

4.12. kohdekäynnillä sovittiin, että ikkunaseinältä poistetaan patterit, patteriputket ikkunpenkki ja välikarmien kohdalla olevat listat. Lisäksi luokkahuoneen päätyseinältä poistetaan liitutaulu. Seinät on puhtaaksi muurattu ja maalattu seinä. Ikkuna -ja liitutaulun taustaseinä tasoitetaan ja maalataan kauttaaltaan.

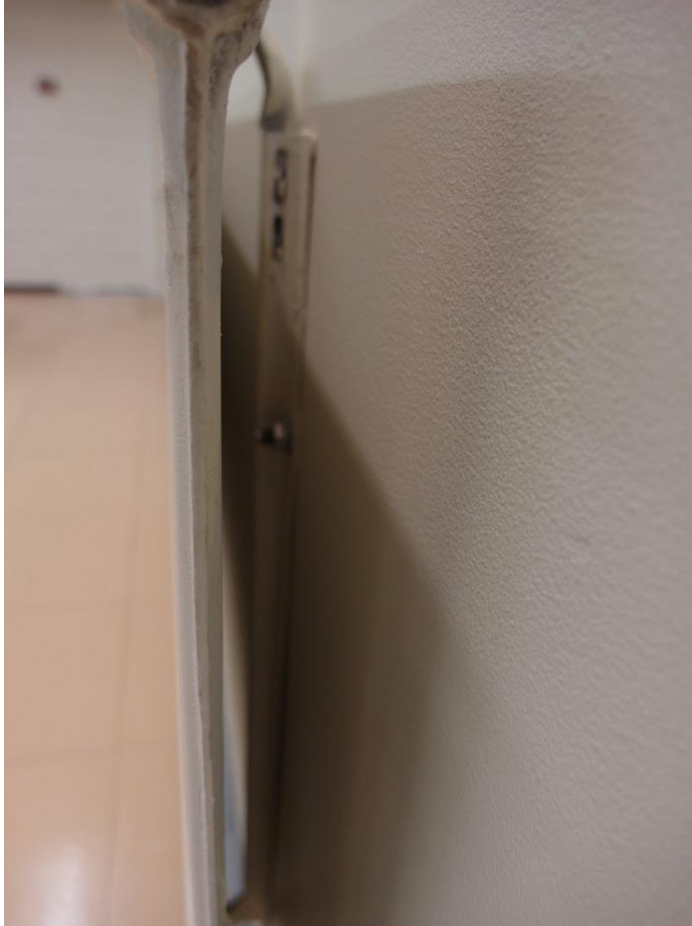
Kuva 5. Patterikannakkeiden juureista havaittiin ilmavuota merkkiainekokeessa 12.12..

Liitutaulun kannakkeiden ja patterikannakkeiden kiinnityksessä käytettyjen ruuvien kautta tapahtuvat ilmapuodot ovat hyvin vähäisiä. On todennäköistä, että kiinnikkeiden kautta tapahtuvat ilmapuodot eivät aiheuta sisäilman laadun heikkenemistä kun luokkahuoneessa on riittävä ilmanvaihto (RakMK:n ohjeiden mukainen mitoitusilmavirta 6 dm³/s henkilöä kohti). Lisäksi luokkahuoneen ilmanvaihto tulee säätää niin, että luokkahuoneessa ei ole normaaliolosuhteissa liian suurta alipainetta ulkoilmaan nähden. Suositeltava paine-ero ulko -ja sisäilman välillä on 0...-2 Pa. Eli ulko -ja sisäilman välinen paine-ero tulisi olla hyvin lähellä tasapainoa.

12.12. kohdekäynnillä sovittiin, että patterikannakkeiden kiinnikkeitä avataan ja kiinnityksessä käytettyjen pulttien ja kannakkeiden väliin pursotetaan tiivistysmassaa.
