YLÄPOHJAN KOSTEUSVAURIOSELVITYS

Kulomäen koulu, paviljonki 2

Maauninpolku 3
01450 VANTAA

ASB-YHTIÖT,
ASB-Consult Oy Ab, Helsinki

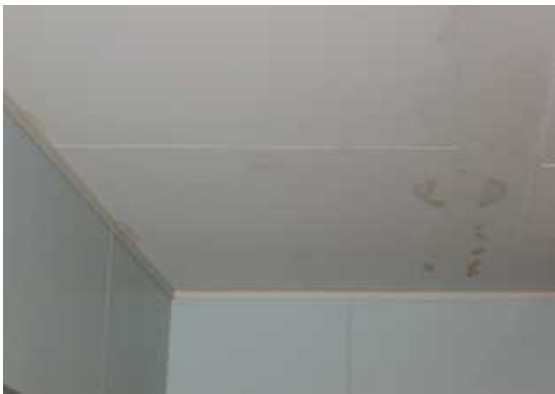
Sisäkatot on tehty puukipsilevyistä. Katoissa on tummia vuotojälkiä useissa tiloissa. Novorite Oy:n 28.11.2006 laatiman mikrobitutkimusraportin mukaan puukipsikattolevyissä ja yläpohjan eristevalloissa on paikallisesti mikrobivaurioita.

Kuva 1 Sisäpuolisia vuotojälkiä katossa (Mikko Krohnin ottama valokuva v. 2005)

Sisätiloissa kastuneet ja värivikaiset levyt vaihdetaan uusiin. LVIS -läpivientien tiiveys tarkistetaan alapuolelta. Parakkilohkojen välisten väliseinien kunto tarkastetaan vuoto kohdilta ja korjataan mahdolliset viat.

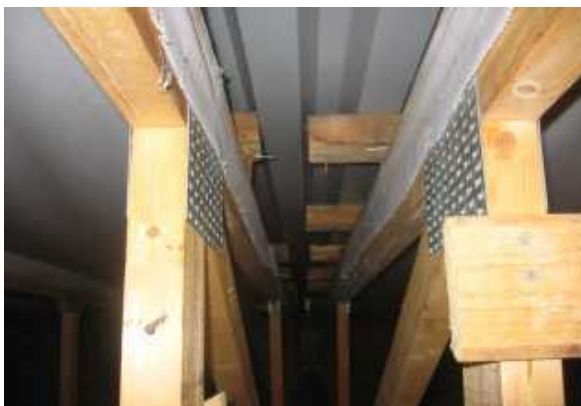
Aluskate on vedetty kunkin kattotuolivälin kohdalle erikseen harjalta räystäälle, mikä on väärä tapa. Aluskatetta ei ole vedetty parakkilohkojen liitoskohtien yli, joten väliin jää 20–25 cm raot. Harjan kohdalla ylitys on tehty hieman limiin, mutta harjalinjalla kattotuolien kulmissa on **epätiivitä liittymiä** johtuen aluskatteen asennussuunnasta. Muutamissa kohdin aluskate on rikki, mutta yleensä ottaen se on ehjä. **Läpivientikohdissa ei ole tehty tiivistystä** eikä aluskatteen ylösnostoa.

Kuva 3 Kaikkien parakkilohkojen välisiltä kohdilta puuttuu aluskate. Aluskate on vedetty virheellisesti harjalta räystäälle eikä harjan suuntaisesti limitettyä.

Aluskate vedetään parakkilohkojen liitosten kohdalle. Työn voinee tehdä myös yläpohjaontelon puolelta. Harjan kohdalla korjataan aluskatteen limitysten tiiveys ja lisäksi korjataan reiät ja läpivientikohdat tiiviiksi.

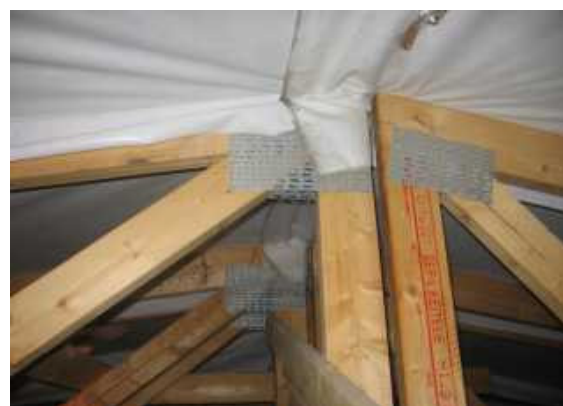
Harjapeltien ja kattopeltien välissä ei ole solumuovinauhaa, joten kovalla tuulella sadevesi ja lumi pääsevät harjapellin ali aluskatteelle. Koska aluskate ei ole yhtenäinen ja tiivis, pääsee vesi valumaan yläpohjaan.

Kuva 4 Aluskatteen liitos harjalla on epävarma, koska aluskate on taitettu alas. Harjapellin alle pääsevä vesi valuu tästä alas.

Vesikatolla lisätään harjapeltien alle solumuoviprofiilit tiivisteeksi.

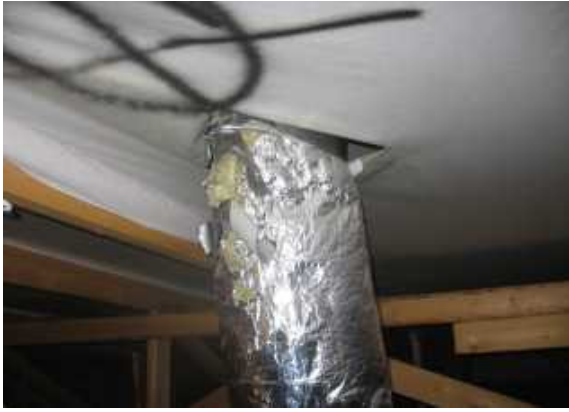
Kuva 5 Tyypillinen IV-kanavan läpivienti, jossa aluskatetta ei ole tiivistetty.

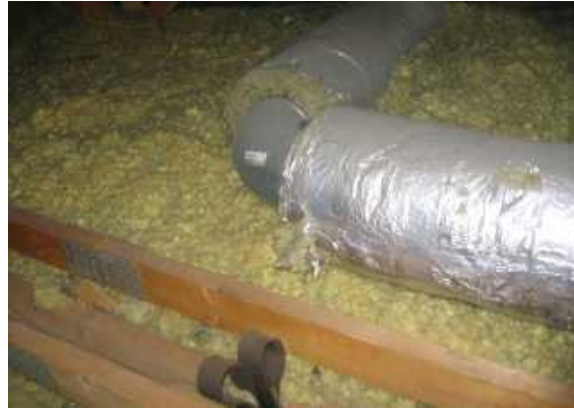
Ilmanvaihtokanavien eristys on muutamain paikoin osin paikaltaan ja ainakin yksi kanavan mutka ja vaimennin on eristämättä.

Kuva 6 IV-kanavan mutkassa ei ole lämpöeristystä, joten voi tapahtua kondenssia.

Ilmanvaihtokanavien lämpöeristysten puutteet ja viat korjataan.

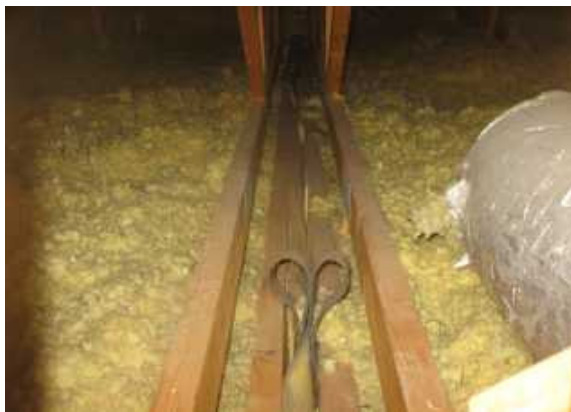
Yläpohjan **lämpöeristys on epätasainen** sekä paikoin **ohut** ja sitä on tallottu IV- ja sähköasennusten yhteydessä. Eristeen paksuus vaihtelee 2–15–25 cm välillä. Vajaita alueita on päädyissä, joissain kattotuoliväleissä keskialueella sekä LVIS- asennusten kohdalla. Eristeiden seassa on jonkin verran laudanpätkiä ja muuta rakennusjätettä.

Kuva 7 Parakkilohkojen liittymien kohdalla lämpöeristys on puutteellinen. Höyrinsulun liittymän tiiveyttä ei päästy tarkastamaan. Lämpöeristysten paksaus liittymän vieressäkin on vain 15 cm.

Höyrösyntyn sulkua tarkistetaan tiiviiksi yläpohjan läpivientikohtien kohdalla. Lisäksi tarkistetaan parakkilohkojen välisten seinäliittymien kohdalla höyrösyntyn tiiveys ja korjataan puutteet.

Yläpohjan lämpöeristysten puutteet korjataan ja yläpohjaan lisätään eristystä siten, että sitä on koko alueella tasaisesti väh. 30 cm paksuudelta.

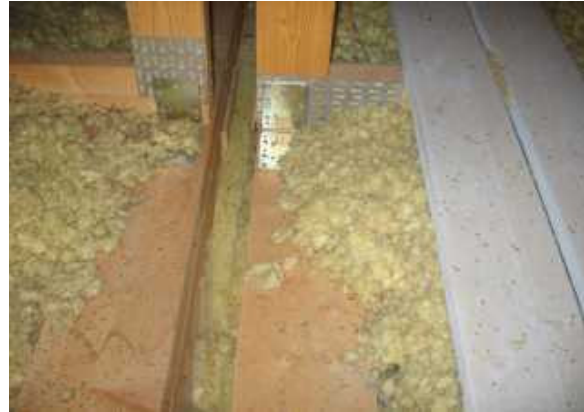
Kuva 8 Harjalinjalla on huono lämpöeristys lohkojen liittymässä. Höyrinsulun liittymän tiiveyttä ei päästy tarkastamaan.

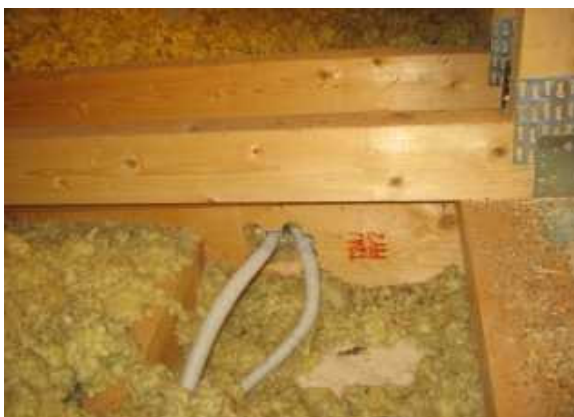
Kuva 9 Eristys on tällä kohtaa vain 2–3 cm ja lähistöllä n. 15 cm. Villan alla on höyrinsulku ja puukipsilevy.

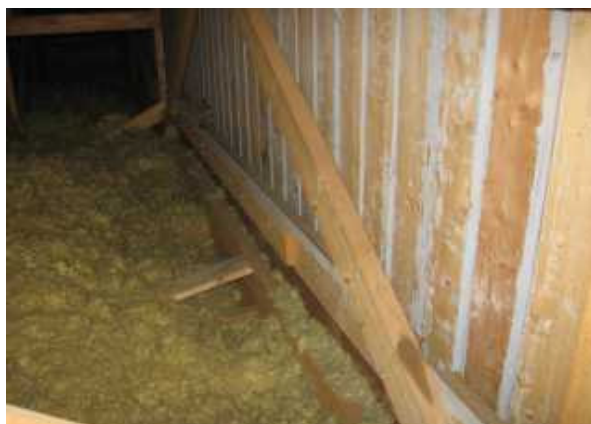
Päädyissä ulkovuorauslaudat eivät ole täysin tiiviisti, koska ne ovat päässeet taipumaan harvan koolausrivin takia. Päätyihin ei ole asennettu vuorauksen taakse mitään tuulensuojapaperia tai levyä.

Kuva 10 Päätyseinän vieressä lämpöeristys on vajaa. Vuorauslautojen koolaus on tehty harvaan, tuulisuojava ei ole lainkaan.

Ikkunoiden vuorilautojen pellityksiä ja liittymiä korjataan. Yläpohjaontelon tuuletusta varten tehdään päätyihin isot venttiilit. Ulkovuorauslaudoitus korjataan päädyissä tiiviiksi ja lisätään tarvittaessa koolauksia.

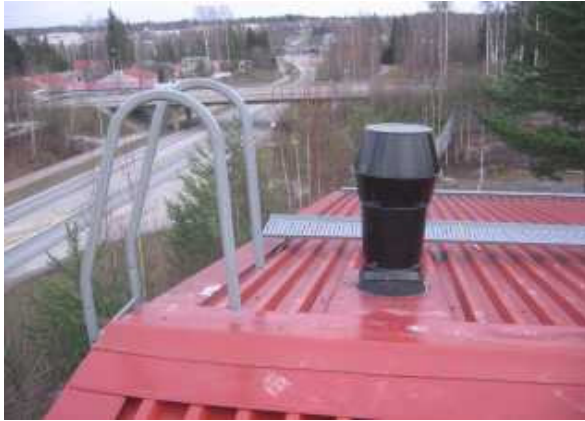
Vesikatolle pääsee kiinteitä talotikkaita myöten. **Tikkaiden yläpäättä ei ole tuettu vesikattoon, eikä tikkailta ole lapetikkaita kulkusillalle.** Katolla on yhtenäinen kulkusilta toisella lappeella. Räystäillä on lumiesteet ja sadevesirännit, jotka ovat kunnossa muuten, paitsi rännien jatkoskohdat voivat alkaa vuotaa.

Kuva 11 Talotikkaiden päitä ei ole tuettu ja tikkaiden päästä ei ole lapetikasta kulkusillalle.

Talotikkaiden yläpäät kiinnitetään vesikattoon ja lisätään lapetikkaat tikkaiden päästä kulkusillalle. Räystäskourujen liitoskohdat varaudutaan tiivistämään.

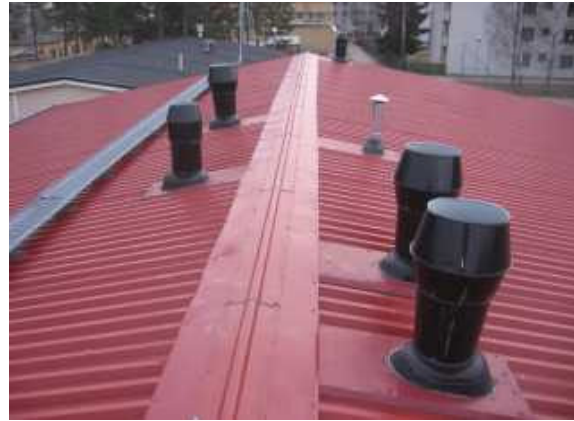
Kuva 12 Yleisnäkymä vesikatolta. Harjapellin molemmin puolin on lisätty pellit. Peltien alla ei ole solumuovitiivistettä.

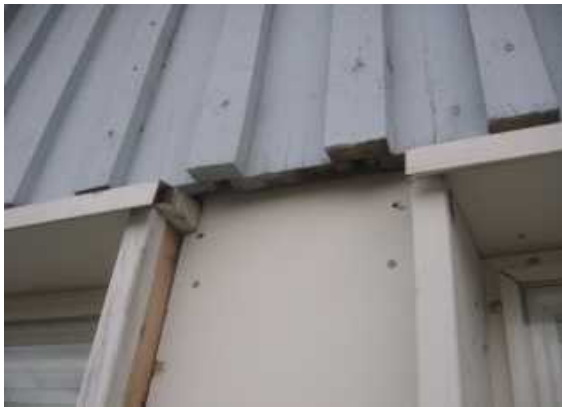
Kentän puoleisella sivulla ulkovuoraus lähteen alimmillaan vain n. 5 cm maasta, joten roiskevesi ja kasautunut lumi kastelee puun ja lisää laho- ja homeriskiä. Ikkunoiden yläpuolisten vuorilautojen pellitykset on tehty siten, että lautojen päät pääsevät kastumaan. Ulkovuorauksen taustatilan tuuletus on paikoin puutteellinen.

Kuva 13 Ulkovuorauksen taustan tuuletus on tällä kohdilla puutteellisesti järjestetty. Ikkunoiden yläreunan vesipelti ei suojaa riittävästi, laudan päät kastuvat.

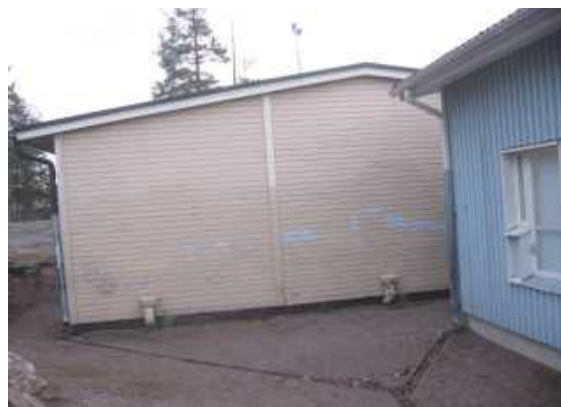
Itäisivulla syöksytörvien alta lähtevien betonisten vedenpoistokourujen kallistukset vaikuttivat riittämättömiltä ja kouruissa oli jonkin verran lehtijätettä. Maanpintojen kallistukset vaikuttivat itäisivulla osin riittämättömiltä varsinkin, kun lähellä oleva kalliomaasto viettää kohti rakennusta.

Kuva 14 Itäisivulla maanpintojen kallistus on piehenkö ja loiskekourujen vietto vaikuttaa riittämättömältä.

Pintakallistuksia parannetaan siten, että se on 2–3 metrin etäisyyteen 1:20. Lisäksi tarkistetaan loiskekourujen vietto riittäväksi ja pidetään kourut puhtaana. Takasivulla pintavesien ohjausta parannetaan. Maanpintaa leikataan niillä kohdin, jossa puukuuraus on lähellä maanpintaa.
