Alustatilan tiiviys- ja kuntokartoitus

Kurjenpolun päiväkoti

Lauhatie 19
01300 VANTAA

ASB-YHTIÖT,
ASB-Consult Oy Ab, Helsinki

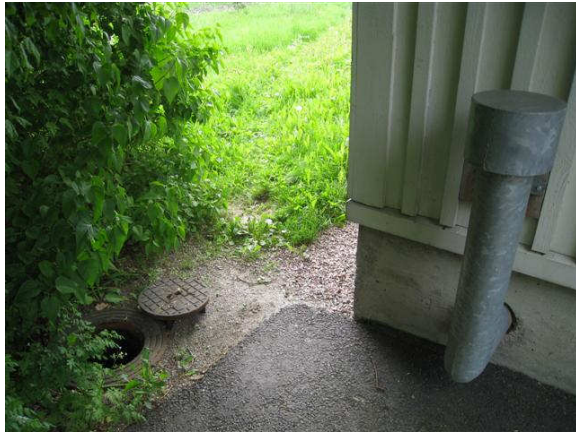
Rakennuksen ympärillä ja alapohjan alla ryömintätilassa on salaojia. Tarkastuskaivoja ja putkia on rakennuksen nurkilla ja välillä. Teknisen tilan 56 kulmalla tarkastetun salaojakaivon vesipinta oli n. 115 cm maanpinnasta/ kannesta, salaojan juoksupintaa ei varmuudella havaittu (*kuvat 1 ja 2*). Kannesta sokkeliin on n. 50 cm ja lattiarakenteen paksuus alasidepuu mukaan lukien on n. 30 cm. Näin tarkastelupaikalla salaojakaivon vesipinta oli arviolta n. 45 cm alustatilan sepelipintaa alempana.

Kuva 1 Tarkastettu salaojakaivo teknisen tilan kulmalla.

Rännikaivojen huoltoa tehostetaan, loiskekourut ja painumat korjataan, ks. tarkemmin ASB Consult Oy kvk-raportti. Salaojien huoltona tehdään niiden huuhtelu 5 vuoden kuluessa.

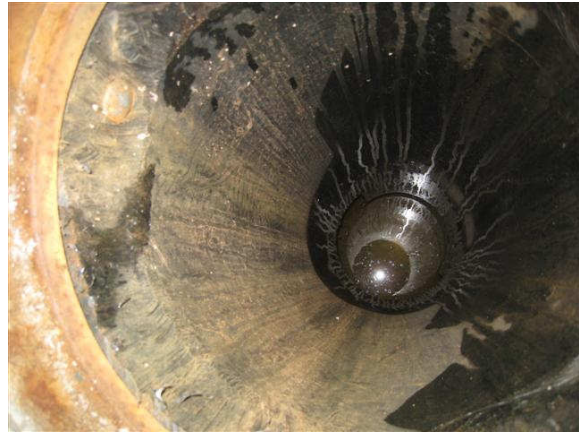
Kuva 2 Tarkastetussa salaojakaivossa vesipinta oli n. 115 cm maanpinnasta.

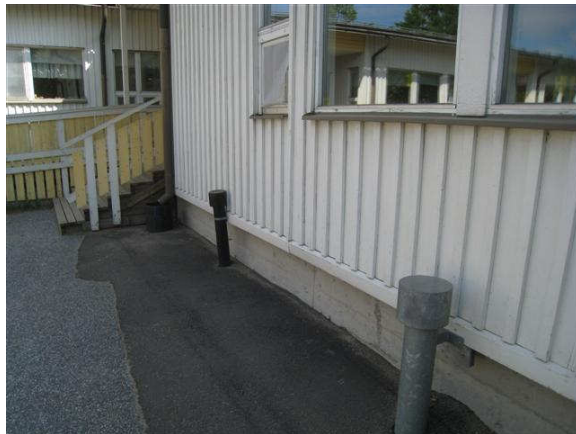
Alapohjan alla on tuuletettu ryömintätila, joka tuulettuu sokkelin läpi asennettujen tuuletusputkien kautta tulevan korvausilman ja koneellisen ilmanpoiston avulla. Alustatilaan pääsee tuloilmaa rakennuksen pitkillä sivuilla olevien tuuletusputkien kautta, tuuletusputket ovat pääosin sinkittyjä teräsputkia ja osin muovia (*kuva 3*).

Sokkeliperusmuureissa on joitain alkuperäisiä tuuletusaukkoja, jotka on tukittu ulkoapäin peltilevyllä (*kuva 4*). Tuuletusputket ovat pääosin maanpinnan yläpuolella, mutta sisäpuolella joitain on maanpinnan alapuolella, jolloin voi päästä pintavesiä (*kuva 3*). Lisäksi pintavesiä voi päästä alustatilaan huonosti puhdistetuista rännikaivoista (*kuva 5*), viallista loiskekouruista (*kuva 6*) ja sokkelivierien painautumista (*kuvat 7 ja 8*).

Kuva 3 Tuuletusputkia alustatilaan, joiden juuresta voi päästä vettä, samoin portaiden alta painanteista.

Sokkelivierien kohdalla korjataan alustatilassa vastatäyttöjä mm. portaiden alla ja painumakodilla, sekä muilta tarvittavilta osiltaan.

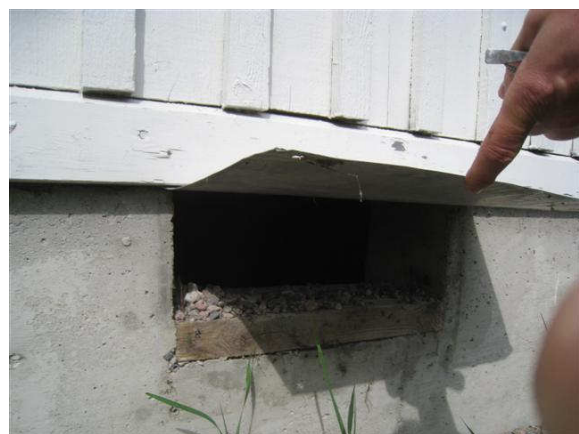
Kuva 4 Pellillä tukittu alkuperäinen alustatilan tuuletusaukko.

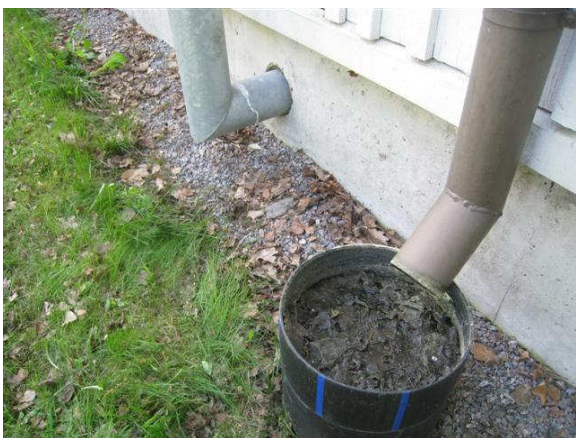
Kuva 5 Rännikaivoissa oli tukkeena maatunutta lehtijätettä, joka voi aiheuttaa ylitulvimisen.

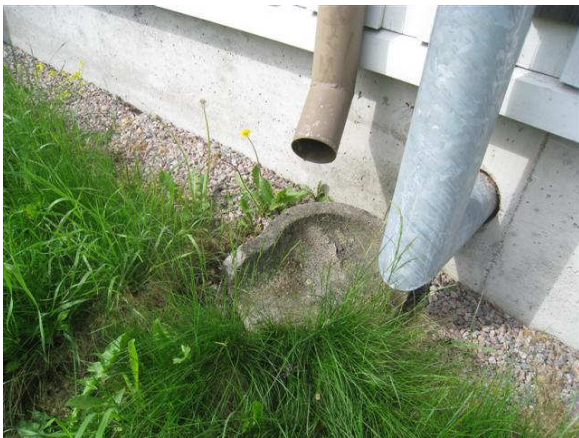
Kuva 6 Loiskekouru on pois paikaltaan, rännivesiä valuu perustusten juureen ja edelleen alustatilaan.

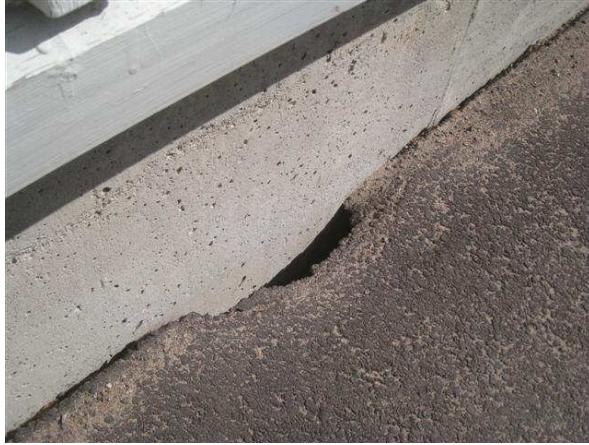
Kuva 7 Asfaltin painannereiän kohdalta voi päästä pintavesiä.

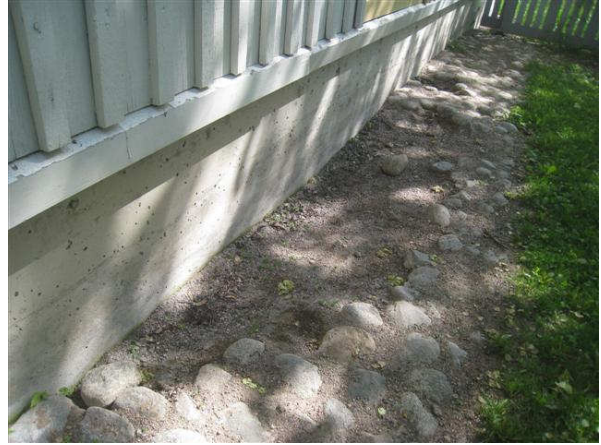
Kuva 8 Maanpinnan painuma/ on poistettu mukulakiviä eteläpäädyssä, joka kerää pintavesiä.

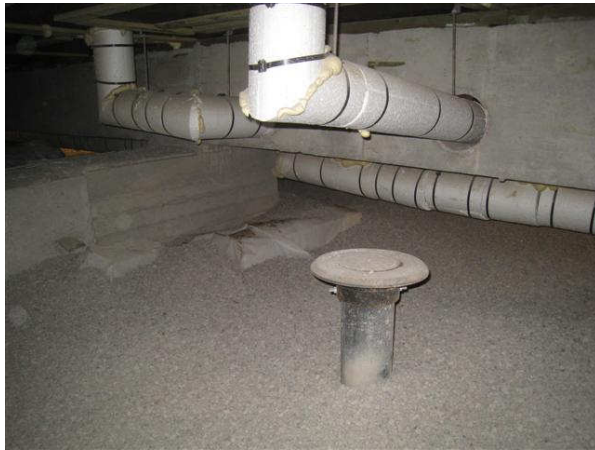
Rakennuksen pohjoislohkon ja etelälohkon keskialueella olevat salaojat on suunniteltu hieman syvemmälle kuin reuna-alueen salaojat. Keskilinjan salaojassa on tarkastusputkia (*kuva 9*). Rakennuksen ympärillä ja keskialueella olevat salaojat yhdistetään etelälohkon eteläpäädyssä perusvesikaivoon, josta on purkuviemäri.

Alustatiloihin on järjestetty pääsy teknisessä tilassa olevan kulkuluukun kautta. Alustatilan korkeus vaihtelee ulkoseinien vierustojen vastatäyttöjen noin 800 mm keskialueiden 1100–1200 mm, mutta paikallisia eroja on. Alustatilan pintamaana on sepeliä n. 200 mm, jonka alla on suodatinkangas (*kuva 9*). Alkuperäissuunnitelmissa on alun perin 150 mm salaojasoran alla muovikalvo. Alustatilan sepelipinta oli pinnastaan lähes koko alaltaan kuiva (*kuva 10*). Hieman kosteaa sepeliä havaittiin parissa kohdassa ulkoseinien lähellä ja painanteissa (*kuvat 11 – 13*), voi olla sepelivajausta. Paikallisesti alustatilassa oli tuloilmaputkien kohdalla pohjasepeli kostea kondenssiveden takia. (koillisestä, *kuva 14*). Tuloputkista virtasi hyvin ilmaa alustatilaan. Myös yhden viemäriputken alla wc-tilojen 46 ja 47 todettiin kosteaa sepeliä (*kuva 15*), mutta syynä on selvä yläpuolisen viemärin vuoto, josta on myös kerrottu ASB Consult Oy kvk-raportissa pvm 24.8.2010.

Kuva 9 Alustatilan sepelipinnan alla on suodatinkangas. Keskilinjalla on salaojan tarkastusputkia.

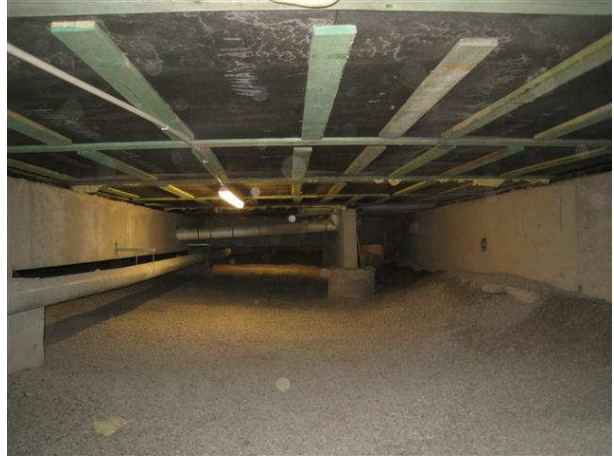
Kuva 10 Alustatilan sepelipinta on pääosin kuiva.

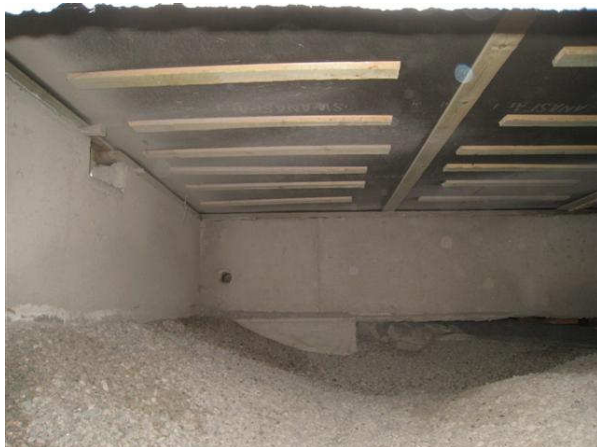
Kuva 11 Sokkelipalkkien vastatäytöt ovat osin hieman vajaat, pääosin hyvät.

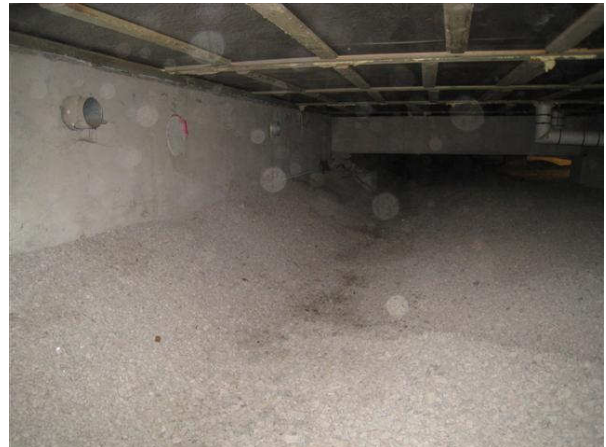
Kuva 12 Painanteissa sepelipinnassa on paikallisesti hieman kosteutta.

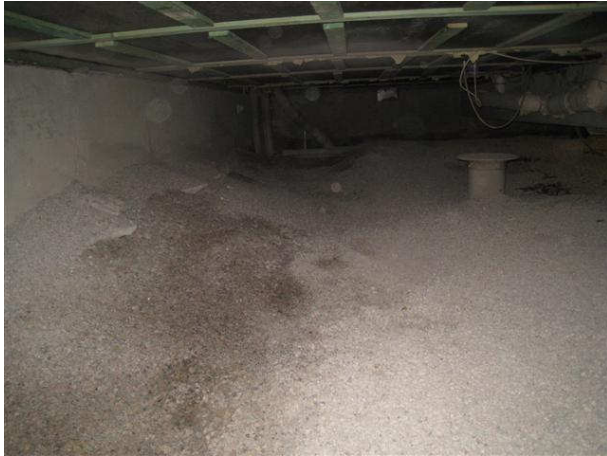
Kuva 13 Ulkoseinävierillä paikallisesti kosteaa sepeliä, mutta ei mikrobikasvua.

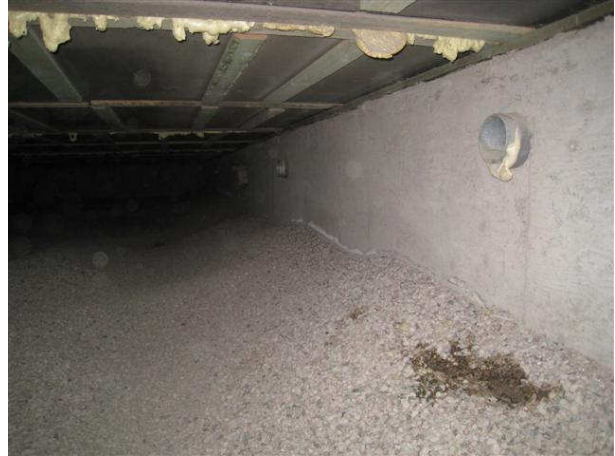
Kuva 14 Tuoreita tippuvesijälkiä tuuletusputken pään kohdalla.

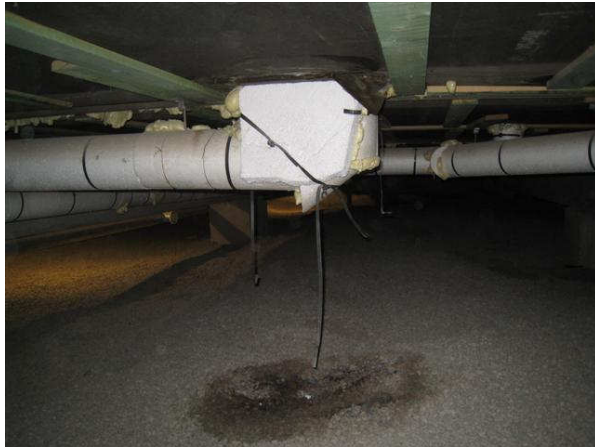
Kuva 15 Wc-tilan 46 tienoilla oleva vesivuotojälki sepelissä ja viemäriiliittymässä.

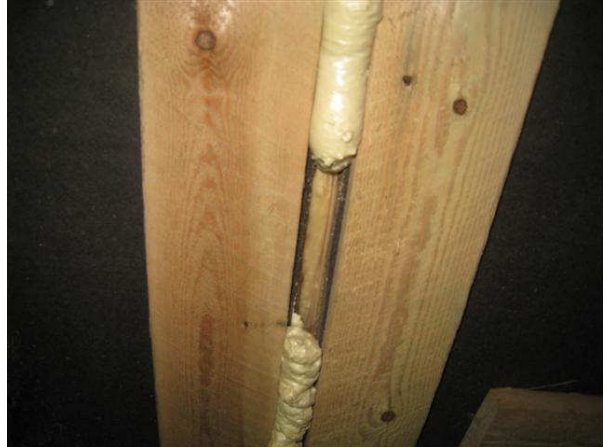
Alapohjan alapintana on 12 mm kyllästetty huokoinen kuitulevy, bituliitti, jonka naulausten tukena ovat raakalaudat. Levyjen saumoja on tiivistetty polyuretaanivaahdolla, mutta paikoin on saumojen tiivistyksissä puutteita (*kuva 16*). Viemäriputkien ja kaivokoteloitten tv. liittymiä on myös tiivistetty polyuretaanilla (*kuva 17*), mutta osassa on puutteita (*kuva 18*). Merkkisavulla kokeiltuna ei kuitenkaan havaittu ilman virtaavan sisäänpäin (*kuva 19*).

Kuva 16 PU-saumaus on osin kesken tai irronnut alapohjaelementtien saumassa.

Alapohjarakenteen puutteellisesti tiivistetyt saumat, viemäri- ja sähköläpiviennit ja rakennusosien rajat tiivistetään polyuretaanivaahdolla.

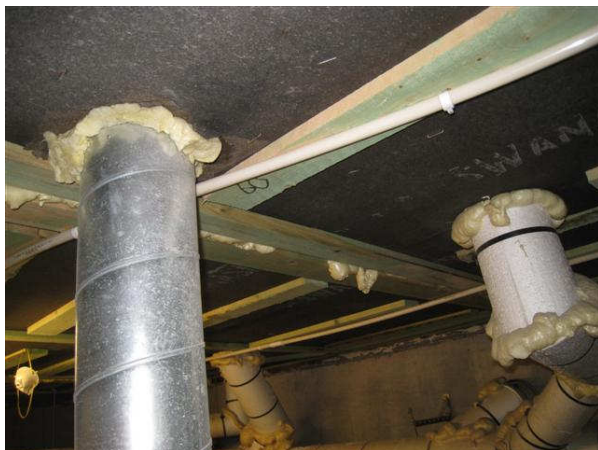
Kuva 17 Viemärien ja poistoilmakanavan juuri-liittymät on tiivistetty.

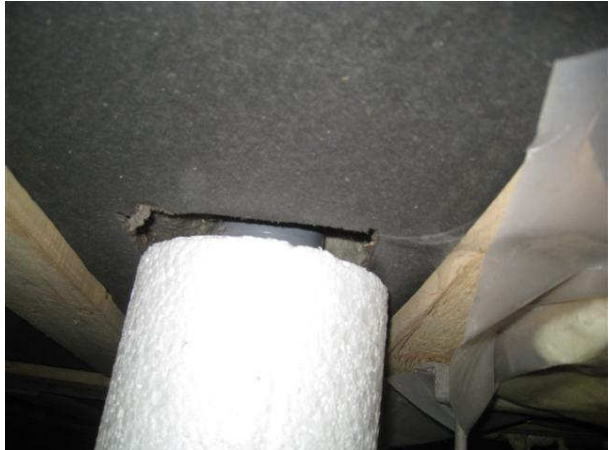
Kuva 18 Tiivistämätön viemärin läpivientikohta.

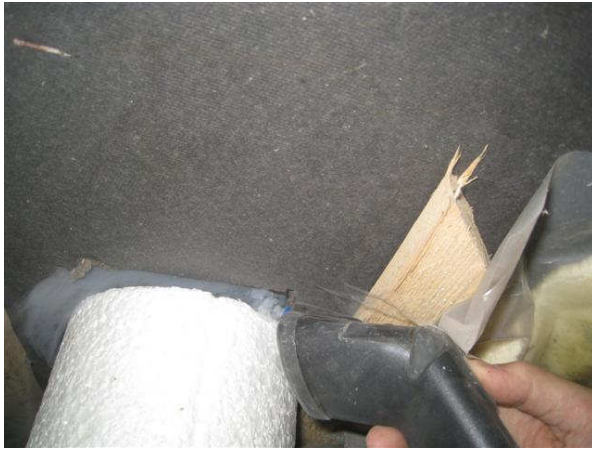
Kuva 19 Merkkisavulla kokeiltuna savu ei ilmaissut ilmavuotoa sisätilaan päin.

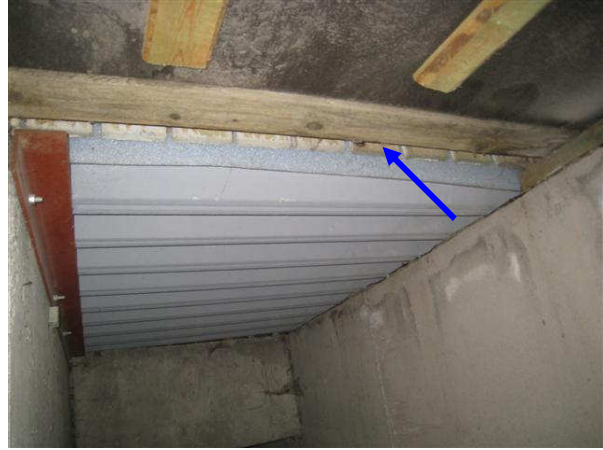
Sisäänkäyntien kohdalla on todennäköisesti jälkikäteen tehty betonivalu teräspoimulevyn varaan, joka tukeutuu perustuspalkkeihin (*kuva 20*). Märkää sepeliä havaittiin yhden sisäänkäynnin betonipalkin ja liittolaatan reunan alla (*kuva 21*). Sepelipinnan kosteuden syytä ei varmuudella saatu selville, mutta se on todennäköisesti päässyt sisäänkäynnin laatan ja ulkoseinän välisestä raosta (*kuva 20*).

Kuva 20 Sisäänkäyntisyvennyksen liittymä, jossa ulkovoorauslaudoituksen ja laatan välissä on rako.

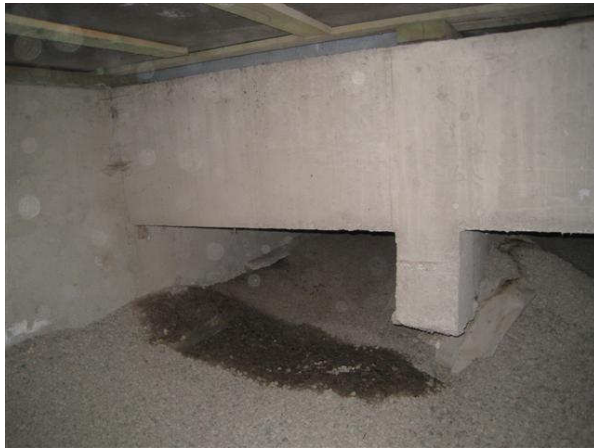
Kuva 21 Vuotojälkiä sisäänkäyntisyvennyksen palkin kohdalla. Varmaa vika ei saatu selville, esim. viistosade voi valua.

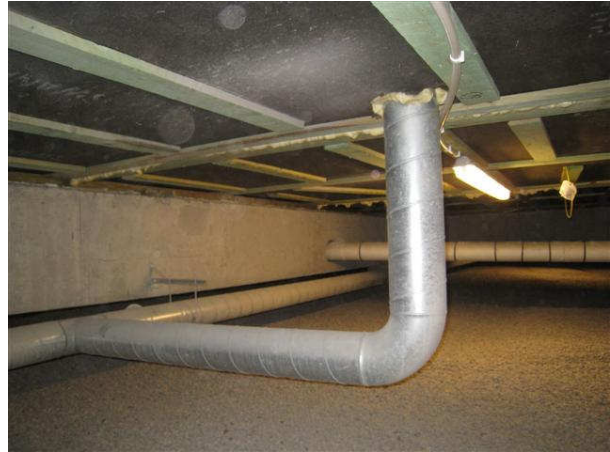
Alustatilan poistoilmanvaihto on järjestetty kierresaumattua peltiputkea olevan poistokanavien avulla, jotka on asennettu alustatilan keskilinjalle (*kuva 22*). Alustatilan ilmaa poistetaan ulkoilmaan vesikatolle. Ilmanpoisto vaikutti toimivan hyvin.

Kuva 22 Alustatilan poistoilmavaihto tapahtuu koneellisesti peltikanavien kautta vesikatolle.

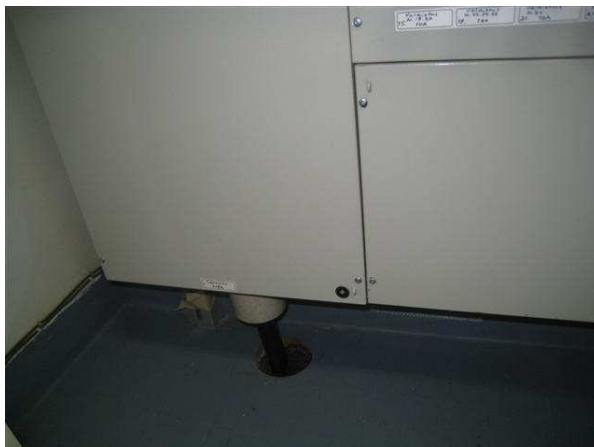
Selvä ilmavuotoreitti alapohjan läpi on teknisen tilan sähkökeskuksen kaapeliläpivienin kohdalta, jossa kummaltakaan puolelta ei ole tehty tiivistystä (*kuvat 23 ja 24*).

Kuva 23 Teknisen tilan lattiassa sähkökeskuksen kaapeliläpivientiä ei ole tiivistetty yläpuolelta.

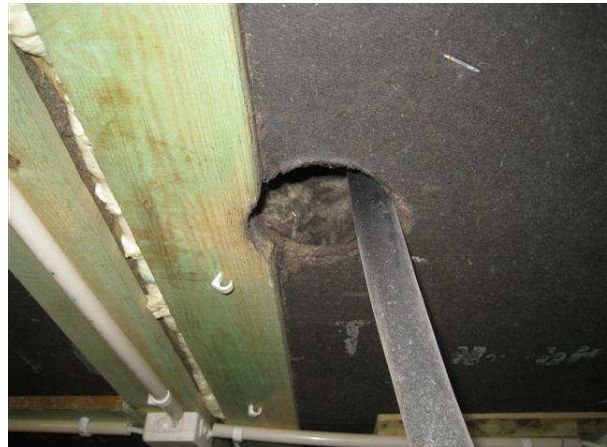
Kuva 24 Sähkökeskuksen kaapeliläpivienti on tiivistämättä myös alustatilassa.

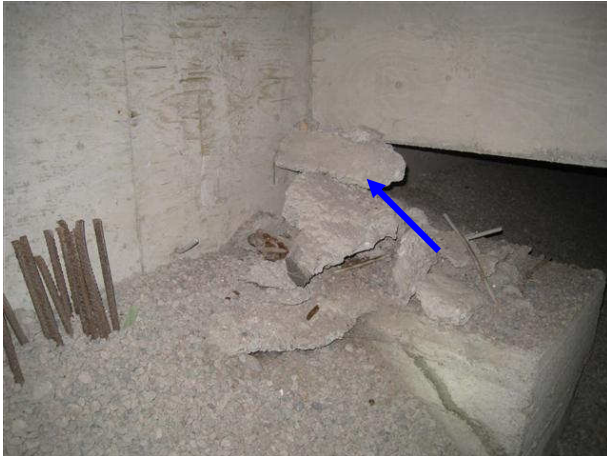
Alustatilassa havaittiin paikallisesti muottipuujuämiä (*kuva 25*), mutta puuaines vaikutti kuivalta. Paaluanturoissa todettiin mm. muottivaneria (*kuva 26*). Maanpinnassa ei havaittu selvää mikrobikasvua kuin em. viemärin vuotokohdassa.

Kuva 25 Muottipuuta

Paikalliset eloperäiset materiaalit, kuten muottilaudat poistetaan.

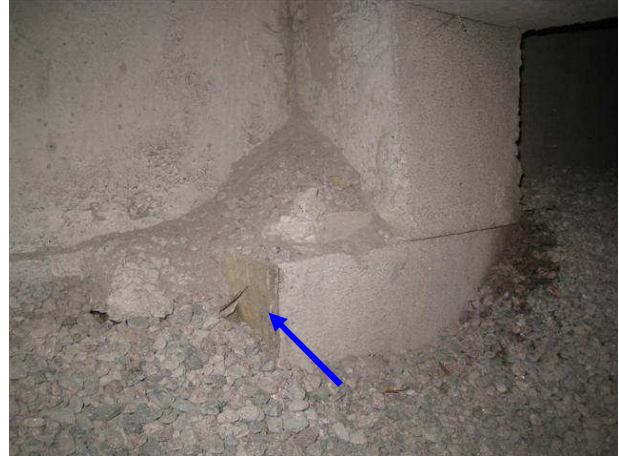
Kuva 26 Vanerimuotti paaluanturan sivulla.
