LÄMPÖKUVAUSRAPORTTI
VANTAAN KAUPUNKI
Kohde: Kurjenpolven päiväkoti

Kuvauspäivä 2.2.2010

Kuvauksen suorittaja: Rakentajapalvelu JIIPÉE Oy

Lämpökuvausraportti

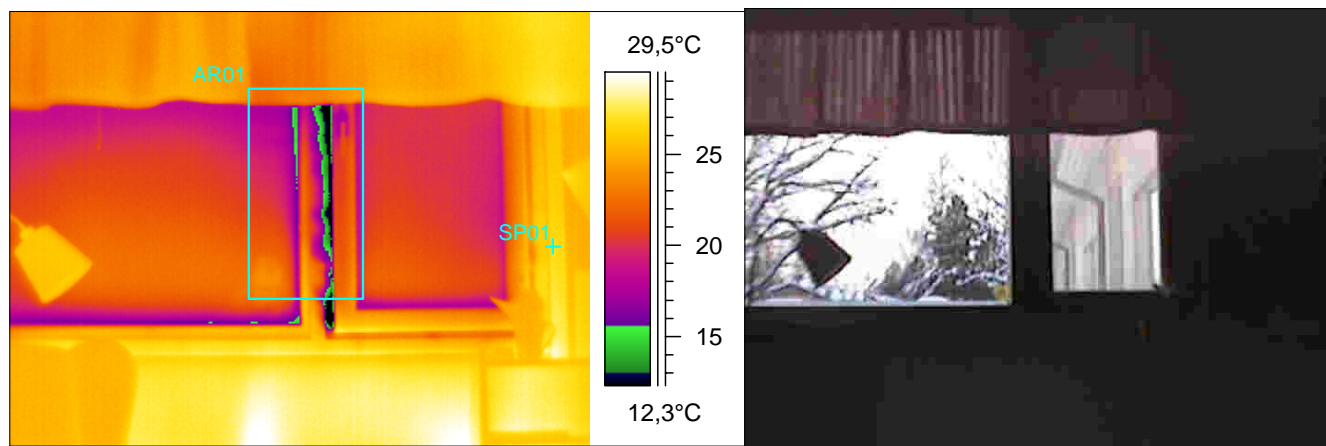
Ir_0708.jpg

Kuvauskohde: Ikkuna

Laskettu lämpötilaindeksi mitatusta alueen minimilämpötilasta	59
---	----

Laskettu lämpötilaindeksi mitatusta pistelämpötilasta	109
---	-----

Kommentit / toimenpiteet: Tiivistevuotoa.

Korjausluokkasuositus: 1

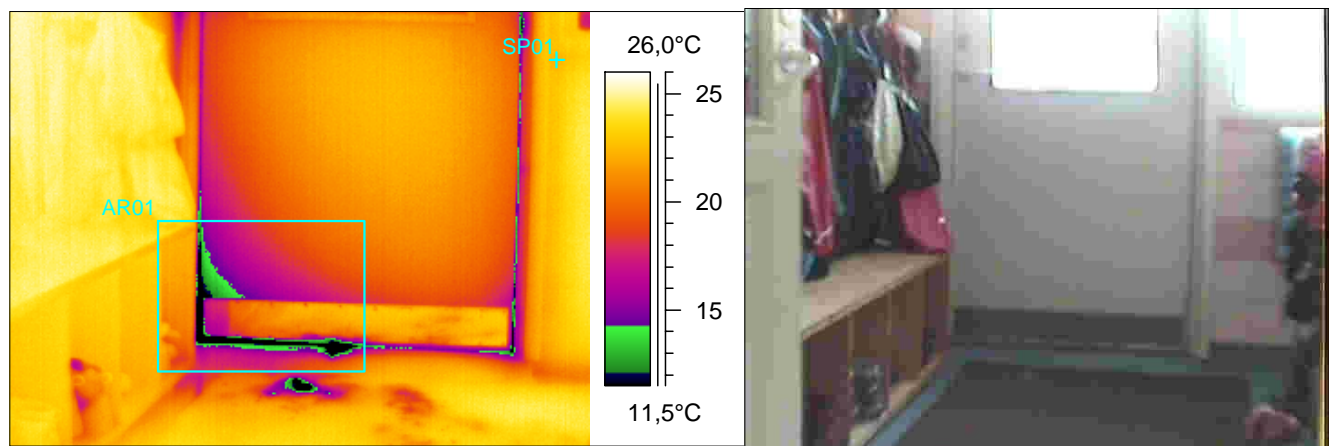
Ir_0710.jpg

Kuvauskohde: Ulko-ovi

Laskettu lämpötilaindeksi mitatusta alueen minimilämpötilasta	43
---	----

Laskettu lämpötilaindeksi mitatusta pistelämpötilasta	98
---	----

Kommentit / toimenpiteet: Tiivistevuotoa.

Korjausluokkasuositus: 1

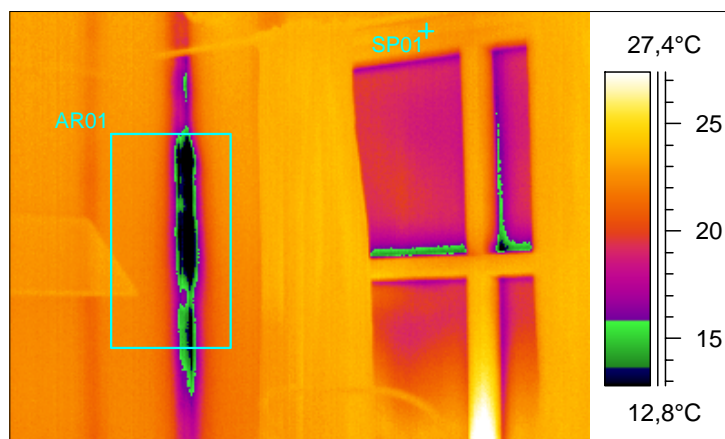
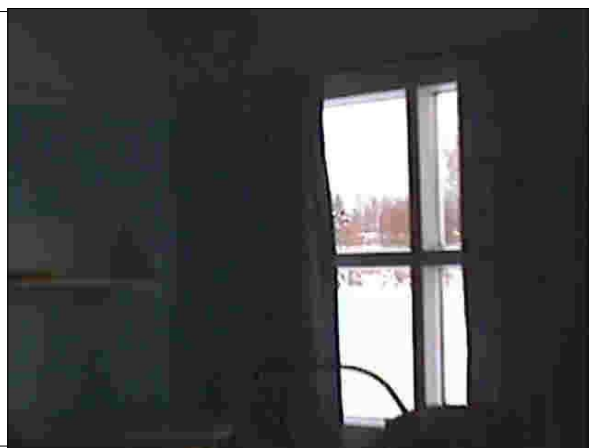
Ir_0712.jpg

Kuvauskohde: Ulkonurkka

Laskettu lämpötilaindeksi mitatusta alueen minimilämpötilasta	53
---	----

Laskettu lämpötilaindeksi mitatusta pistelämpötilasta	97
---	----

Kommentit / toimenpiteet: Lämpövuotoa.

Korjausluokkasuositus: 1

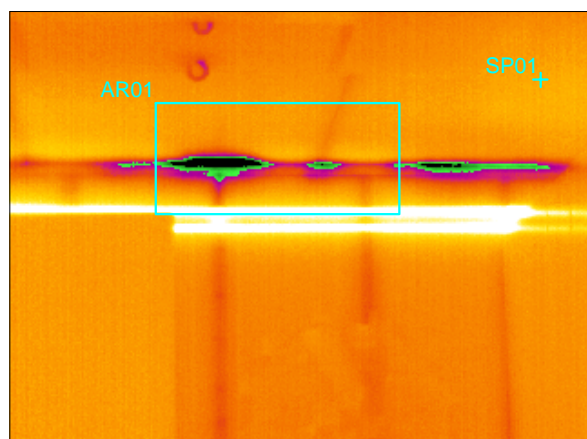
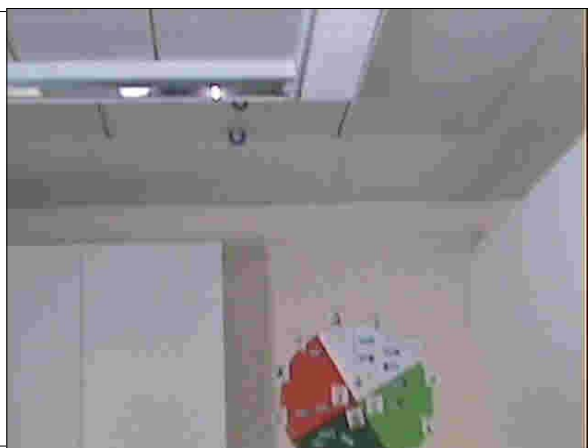
Ir_0714.jpg

Kuvauskohde: Ulkoseinä, katonraja

Laskettu lämpötilaindeksi mitatusta alueen minimilämpötilasta	53
---	----

Laskettu lämpötilaindeksi mitatusta pistelämpötilasta	100
---	-----

Kommentit / toimenpiteet: Lämpövuotoa.

Korjausluokkasuositus: 1

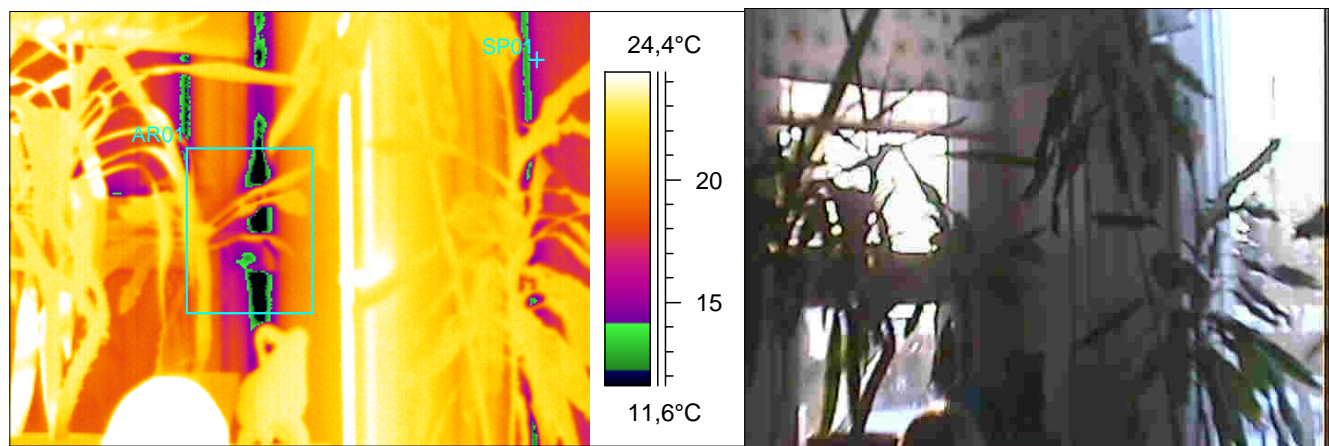
Ir_0716.jpg

Kuvauskohde: Ulkonurkka

Laskettu lämpötilaindeksi mitatusta alueen minimilämpötilasta	56
---	----

Laskettu lämpötilaindeksi mitatusta pistelämpötilasta	79
---	----

Kommentit / toimenpiteet: Lämpövuotoa.

Korjausluokkasuositus: 1

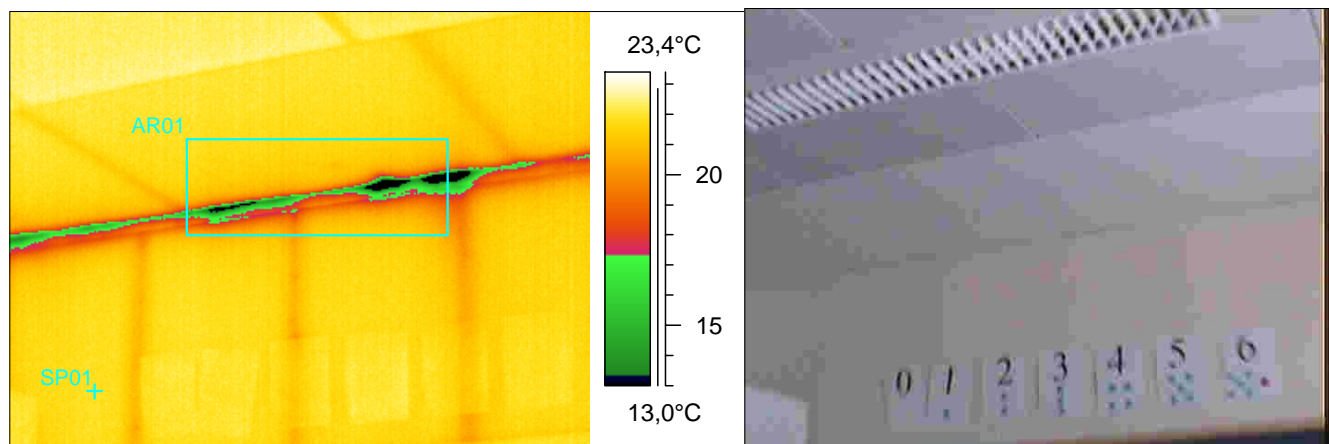
Ir_0718.jpg

Kuvauskohde: Ulkoseinä, katonraja

Laskettu lämpötilaindeksi mitatusta alueen minimilämpötilasta	53
---	----

Laskettu lämpötilaindeksi mitatusta pistelämpötilasta	97
---	----

Kommentit / toimenpiteet: Lämpövuotoa.

Korjausluokkasuositus: 1

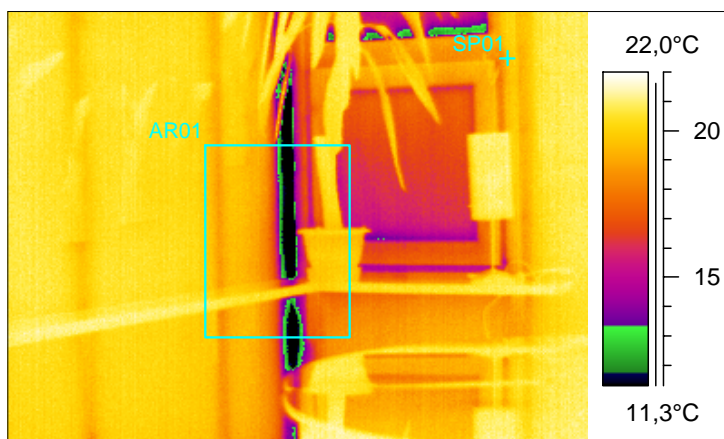
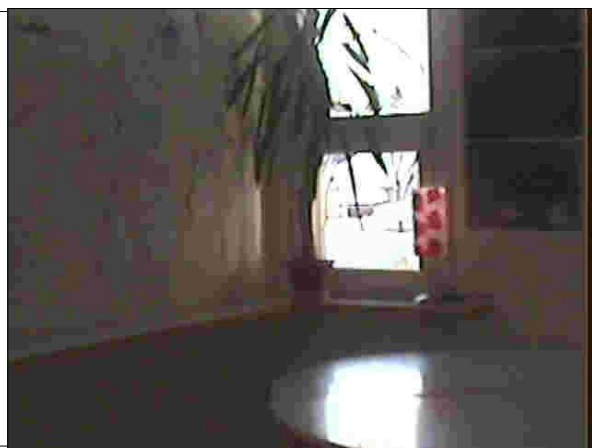
Ir_0720.jpg

Kuvauskohde: Ikkunaseinän oikea nurkka

Laskettu lämpötilaindeksi mitatusta alueen minimilämpötilasta	53
---	----

Laskettu lämpötilaindeksi mitatusta pistelämpötilasta	95
---	----

Kommentit / toimenpiteet: Lämpövuotoa.

Korjausluokkasuositus: 1

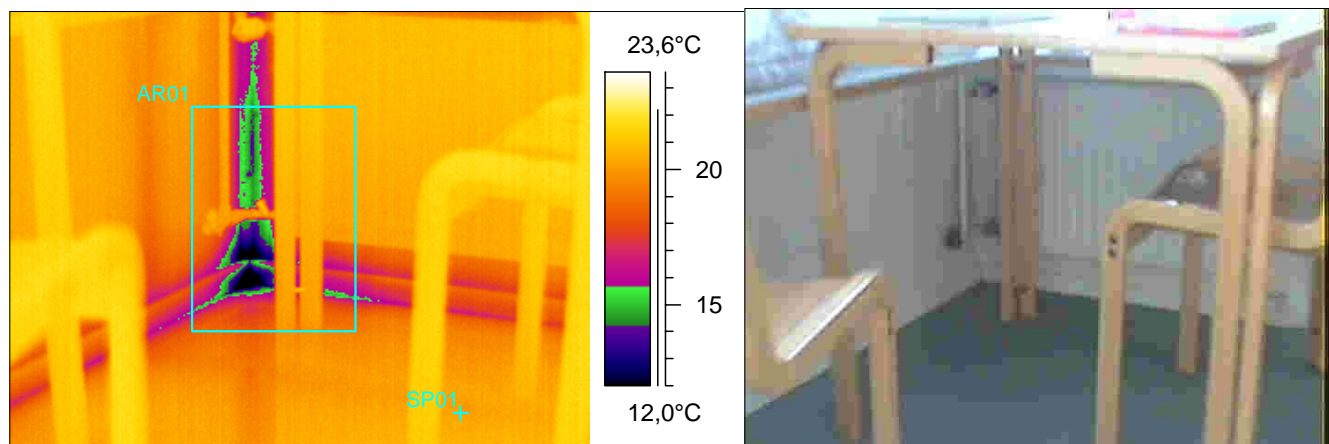
lr_0722.jpg

Kuvauskohde: Ulkonurkka

Laskettu lämpötilaindeksi mitatusta alueen minimilämpötilasta	58
---	----

Laskettu lämpötilaindeksi mitatusta pistelämpötilasta	95
---	----

Kommentit / toimenpiteet: Lämpövuotoa.

Korjausluokkasuositus: 1

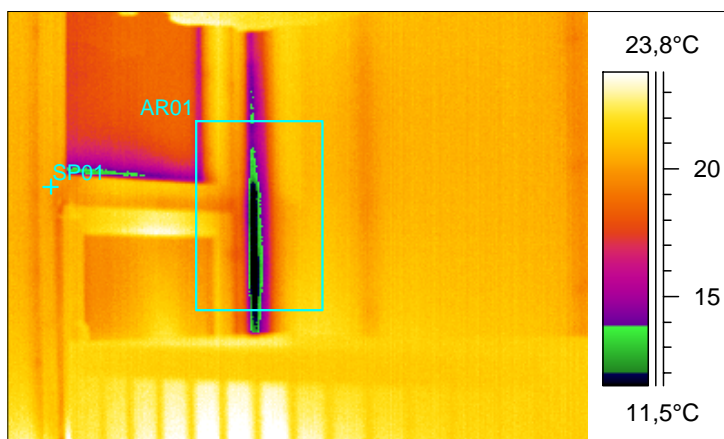
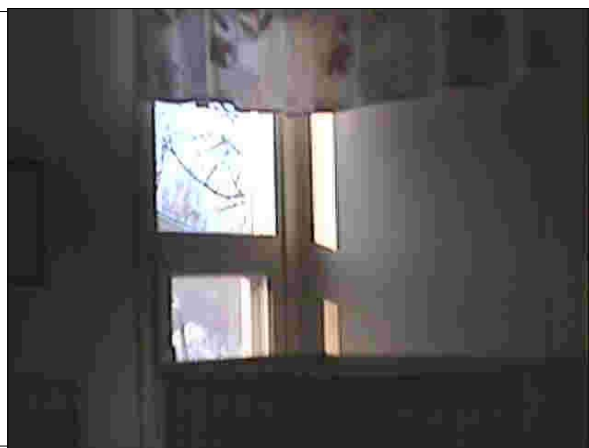
Ir_0724.jpg

Kuvauskohde: Ulkonurkka

Laskettu lämpötilaindeksi mitatusta alueen minimilämpötilasta	58
---	----

Laskettu lämpötilaindeksi mitatusta pistelämpötilasta	89
---	----

Kommentit / toimenpiteet: Lämpövuotoa.

Korjausluokkasuositus: 1
