KUUSIKON KOULU

ILMANVAIHTOJÄRJESTELMÄN KUNTOTUTKIMUS

23.03.2010

Tekmanni Service Oy

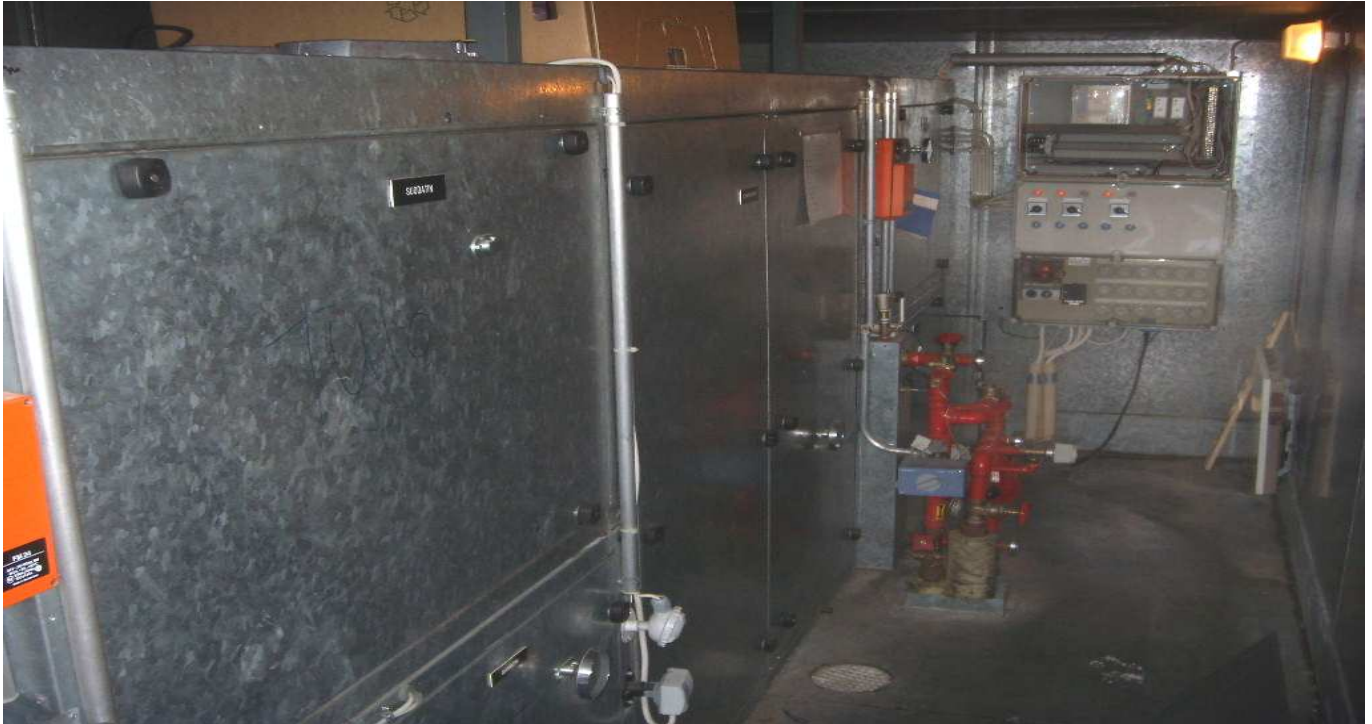
KUVA 1. Yleiskuva IV- konehuoneesta.

Koulun ilmastointikoneet ovat pääosin vanhoja Aeratorin ja Bahcon valmistamia ns. pakettikoneita ja ne sijaitsevat IV- konehuoneissa (**kuva 1**). Puhaltimet ovat 2- nopeuksiset ja koneet on varustettu sulkupellillä, suodatinyksiköllä, lämmöntalteenotolla, vesilämmityspatterilla ja puhallinyksiköllä.

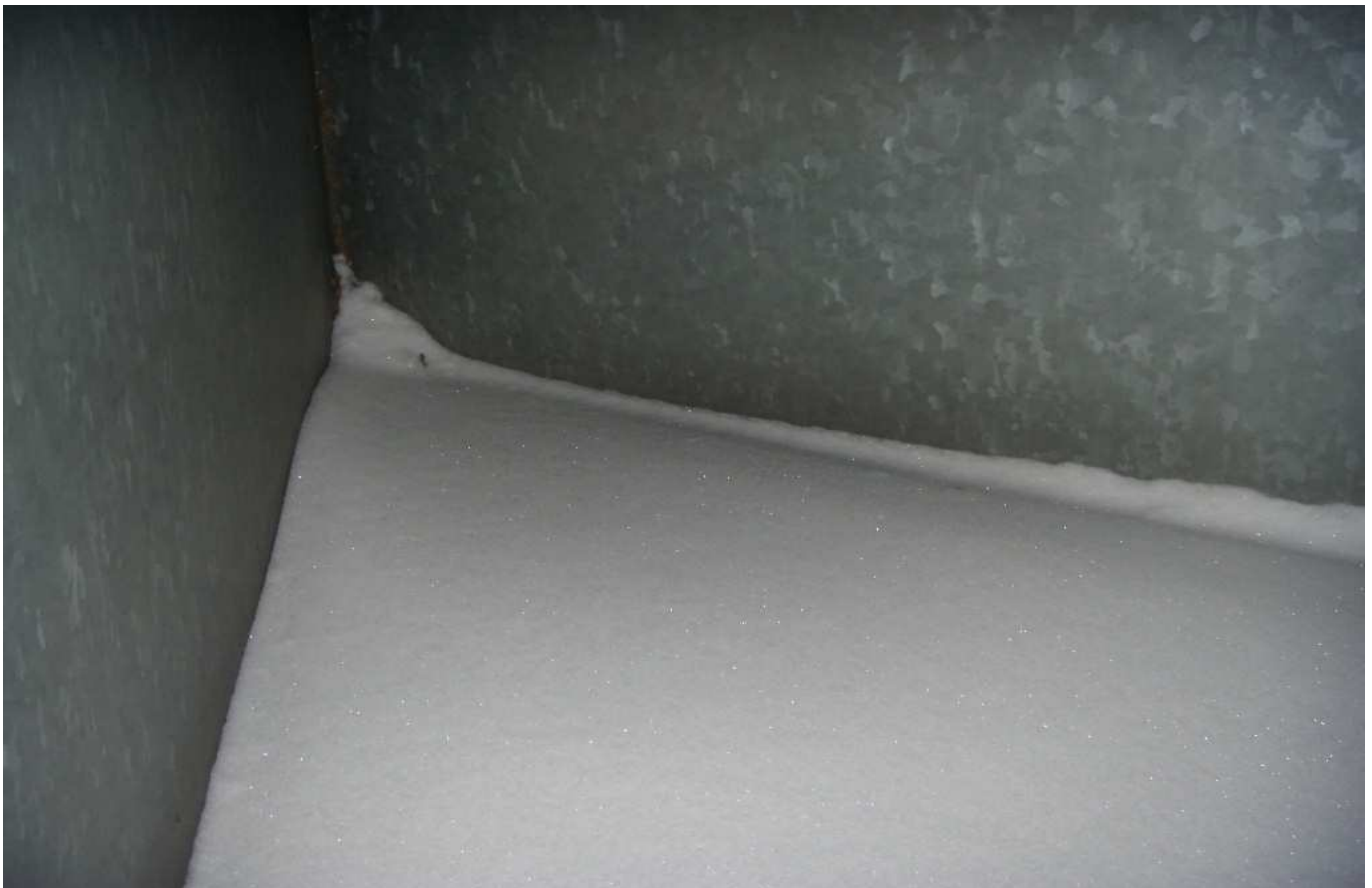
KUVA 2. Yleiskuva tuloilmakoneen raitisilmakammioista.

- Raitisilmakammioon pääsee lunta (**kuva 2**). *Tuloilmasäleikön eteen tulisi harkita lumisiepparin asentamista.*
- Suodattimet ovat likaiset ja niissä on lunta (**kuva 3**). *Suodattimet tulee uusida välittömästi.*

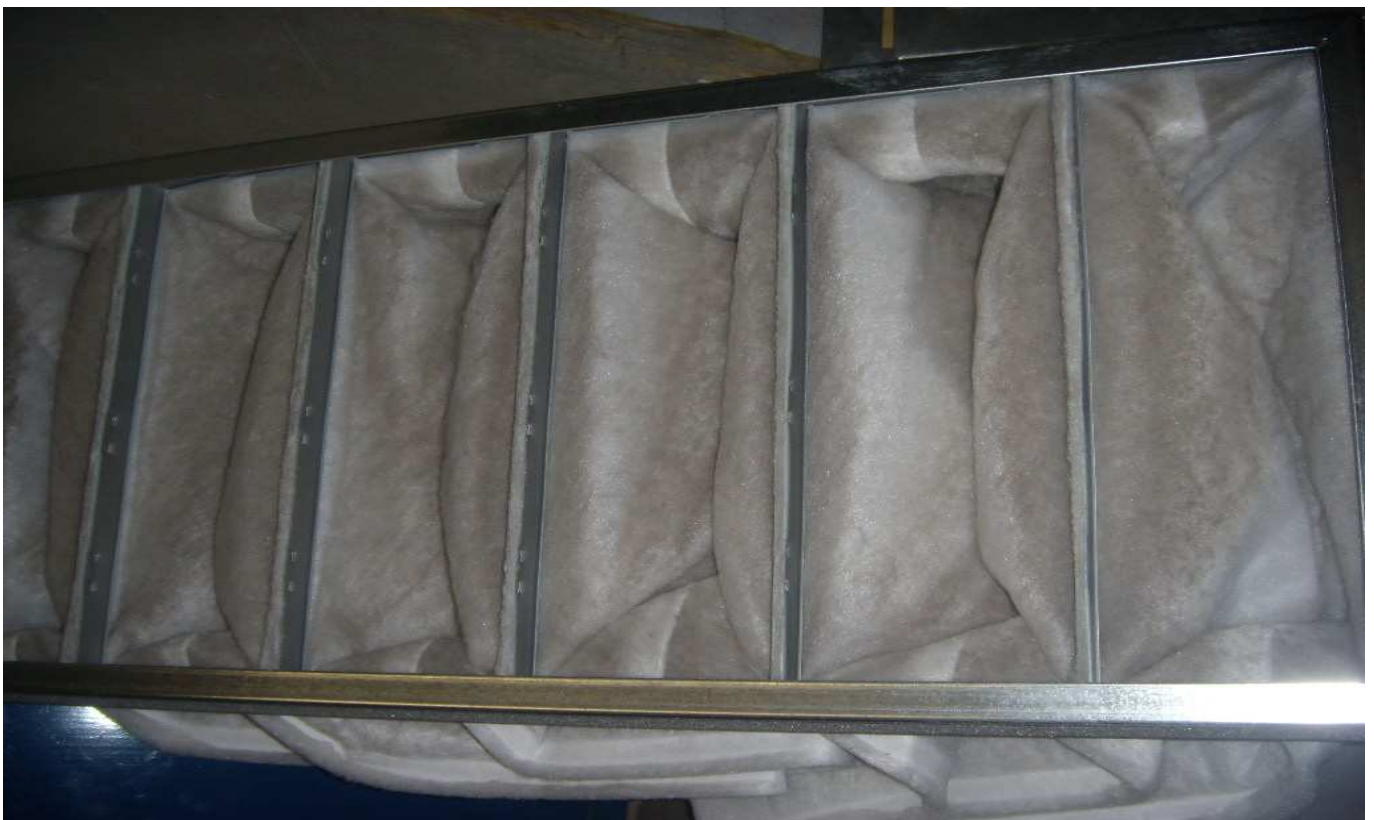
KUVA 4. Yleiskuva poistoilmasuodattimista.

- Luukkujen tiivisteet ovat osin huonossa kunnossa. *Luukkujen tiivisteitä tulee uusida seuraavan huollon yhteydessä.*
- Suodattimet ovat melko likaiset (**kuva 4**). *Suodattimet tulee uusida huoltosuunnitelman mukaisesti.*
- LTO- kuutio on pölyinen. *LTO- kuutio tulee puhdistaa seuraavan huollon yhteydessä.*
- Hihnat ovat huonossa kunnossa. *Hihnat tulee uusida välittömästi.*
- Koneen kammiot on eristetty mineraalivillalla. *Koneen villapinnat tulee suojata suodatinkankaalla ja pellittää. Vaihtoehtoisesti nykyiset pinnat tulee puhdistaa ja käsitellä suoja-aineella.*

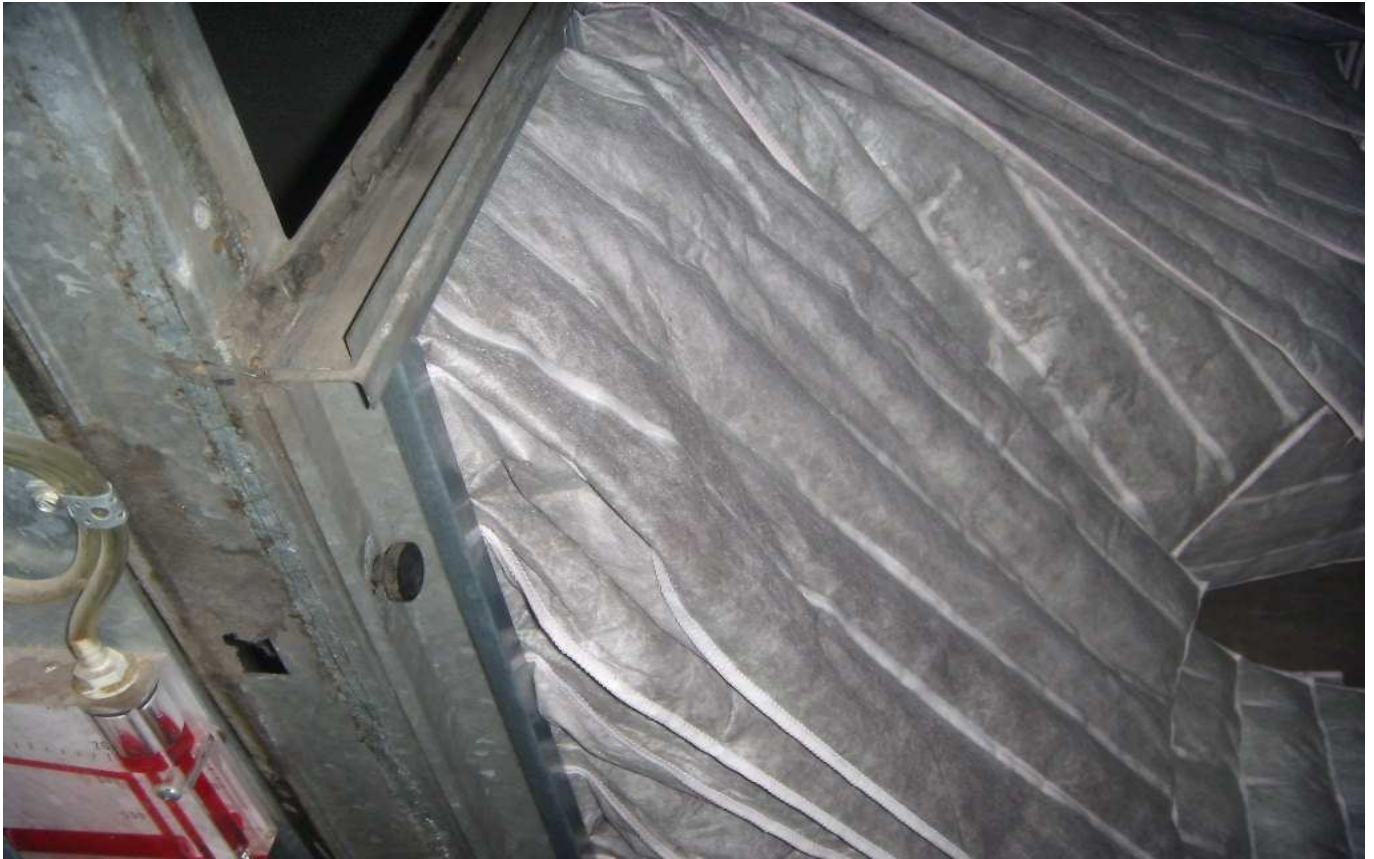
KUVA 5. Yleiskuva tuloilmasuodattimista (TIK 2.2).

- Suodattimet ovat hieman likaiset ja asennettu väärään asentoon (kuva 5). *Suodattimet tulee uusia välittömästi.*
- Koneen sulkupellit eivät sulkeudu kokonaan (kuva 7). *Koneen sulkupellit tulee tarkastaa välittömästi ja korjata niissä havaitut puutteet.*

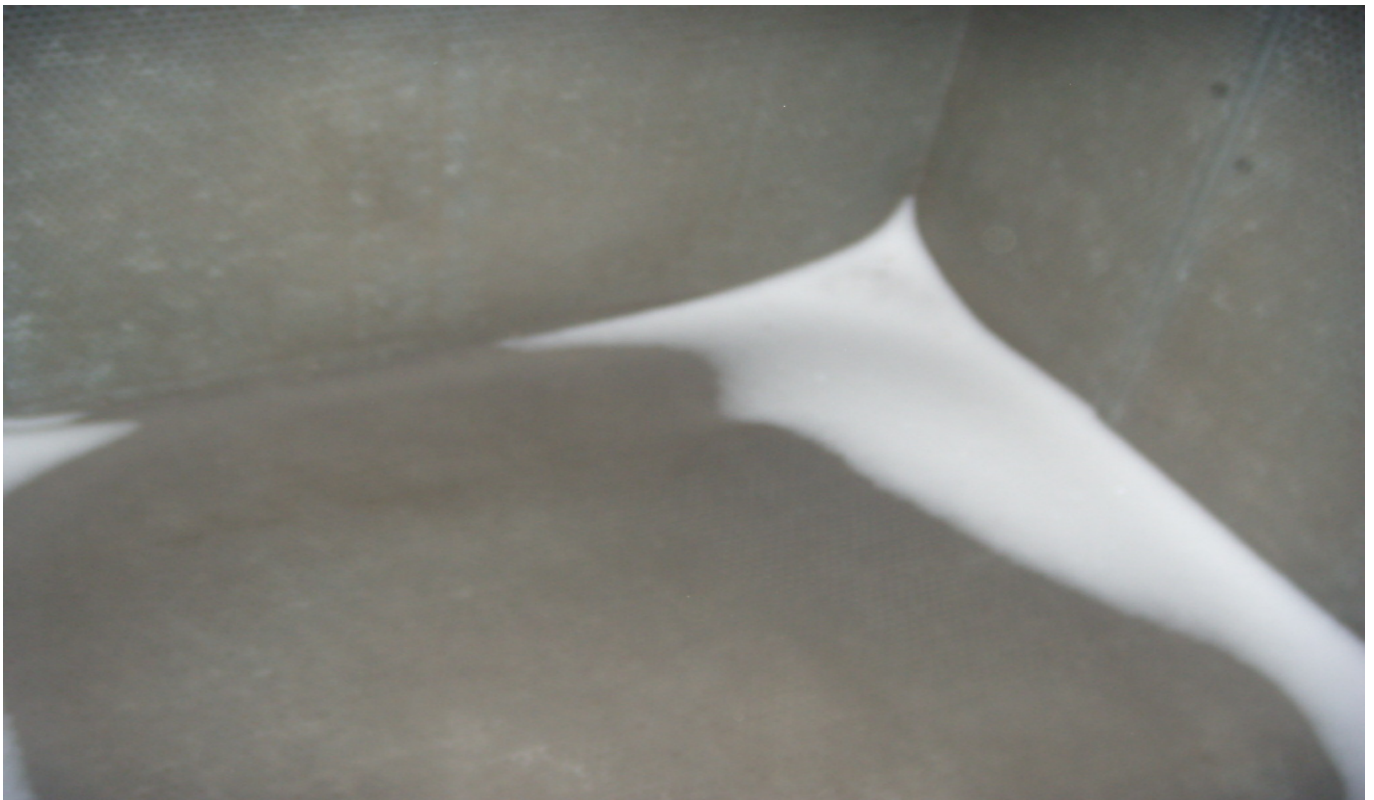
KUVA 6. Yleiskuva tuloilmakoneen raitisilmakammioista (TIK 2.2).

- Luukkujen tiivisteet ovat osin huonossa kunnossa. *Luukkujen tiivisteitä tulee uusia seuraavan huollon yhteydessä.*
- Raitisilmakammioon pääsee lunta (kuva 6). *Tuloilmasäleikön eteen tulisi harkita lumisiepparin asentamista.*

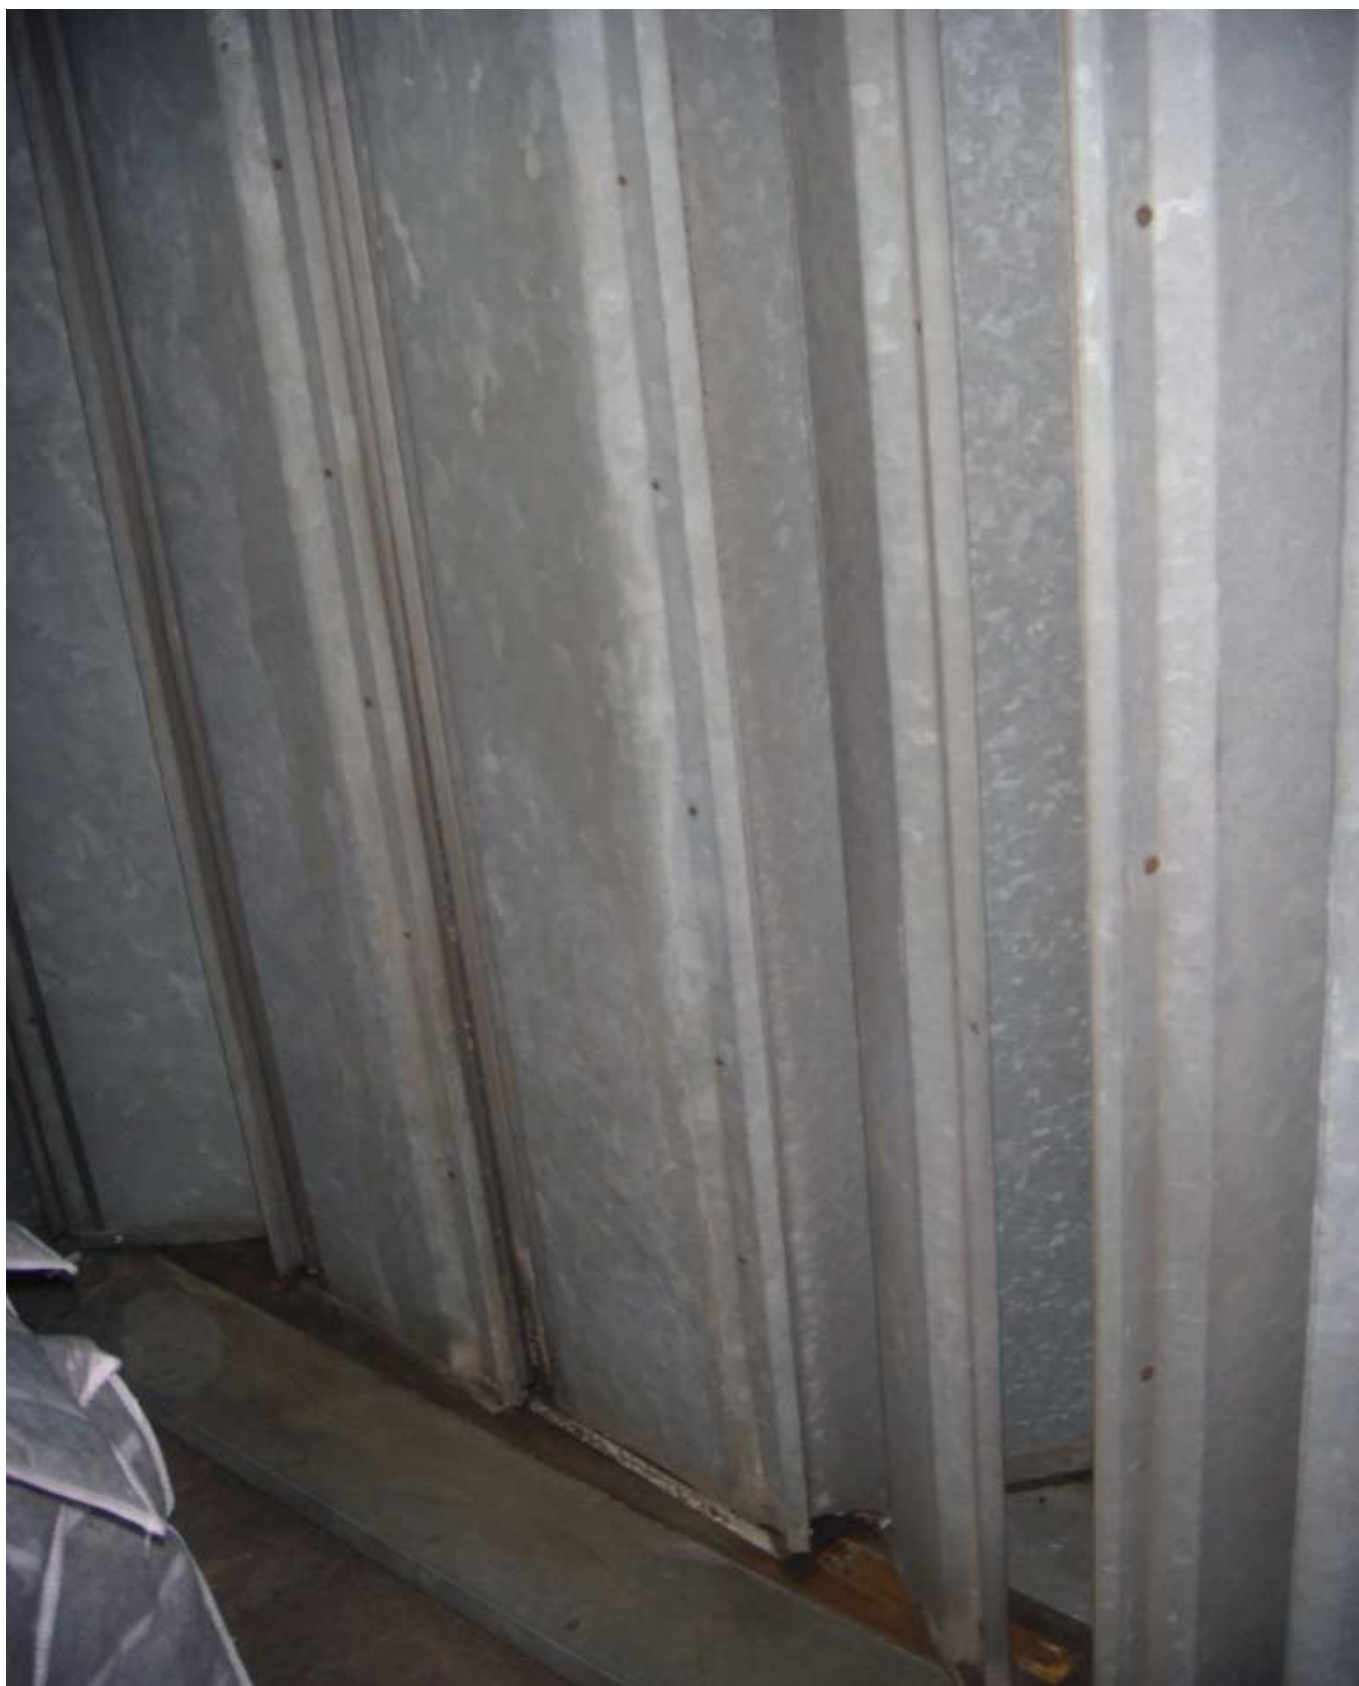
KUVA 7. Tuloilmakoneen sulkupellit eivät sulkeudu kokonaan TIK 2.2.

- ilmanvaihtokoneiden TIK 2.2, PP 2.2, TIK 4.1 ja PP 6.1 sulkupellit tulee tarkastaa välittömästi ja korjata niissä havaitut puutteet (pellit eivät sulkeudu kokonaan)
- ilmanvaihtokoneiden kastuneet suodattimet tulee uusia välittömästi (TIK 1.1 ja TIK 2.2)
- ilmanvaihtokoneiden TIK 1.1, PP 1.1 ja TIK 3.1 hinnat tulee uusia välittömästi

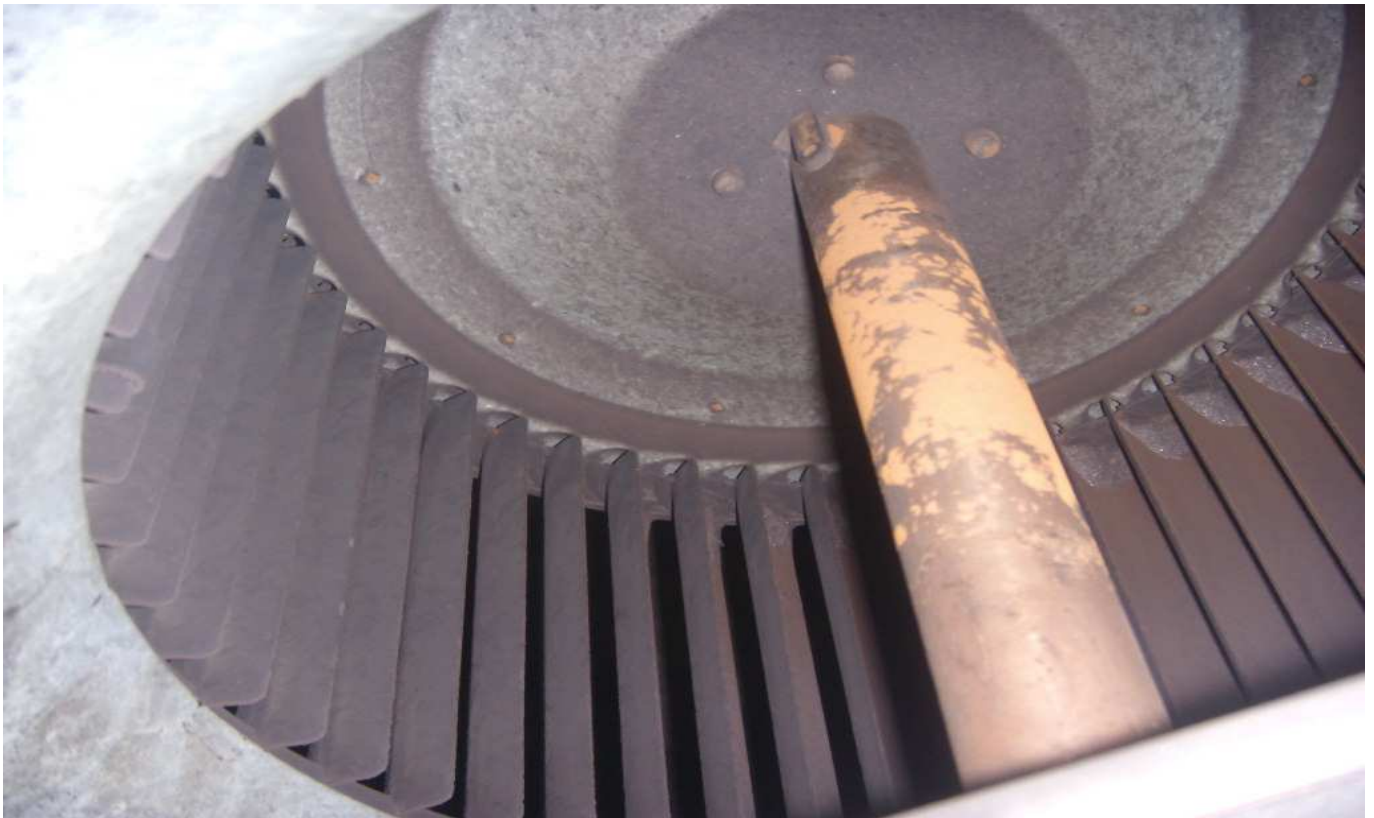
KUVA 8. Yleiskuva tuloilmapuhaltimesta.

- Puhallin on pölyinen ja nokinen (kuva 8). *Puhallin tulee puhdistaa / pestä seuraavan huollon yhteydessä.*
- Tuloilmakoneen kammiot on eristetty mineraalivillalla, joka on paikoin rikki (kuva 9). *Kanavien liikkuaessa paineen voimasta huoneilmaan saattaa päästä mineraalivillakuituja. Koneen villapinnat tulee suojata suodatinkankaalla ja pellittää, jotta villakuitujen mahdollinen pääsy huoneilmaan saadaan estettyä. Vaihtoehtoisesti nykyiset pinnat tulee puhdistaa ja käsitellä suoja-aineella.*

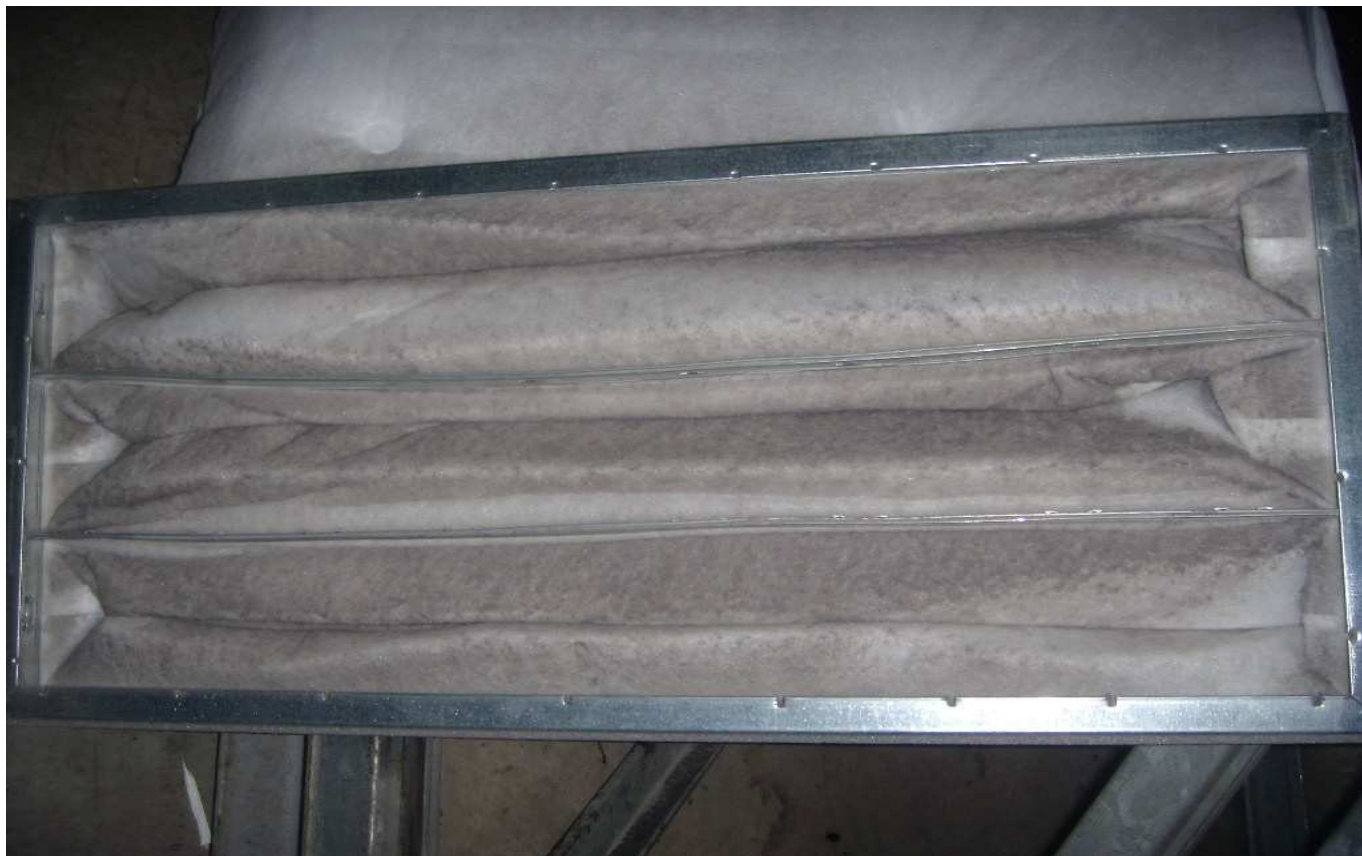
KUVA 10. Yleiskuva poistoilmasuodattimesta.

- Luukkujen tiivisteet ovat osin huonossa kunnossa. *Luukkujen tiivisteitä tulee uusia seuraavan huollon yhteydessä.*
- Suodattimet ovat hieman likaiset (kuva 10). *Suodattimet tulee uusia huoltosuunnitelman mukaisesti.*
- Koneen sulkupellit eivät sulkeudu kokonaan. *Koneen sulkupellit tulee tarkastaa välittömästi ja korjata niissä havaitut puutteet.*
- Puhaltimen ja sähkömoottorin urapyörät ovat kuluneet. *Urapyörät tulee uusia seuraavan huollon yhteydessä.*
- Puhallin on pölyinen ja nokinen. *Puhallin tulee puhdistaa / pestä seuraavan huollon yhteydessä.*
- Koneen kammiot on eristetty mineraalivillalla. *Koneen villapinnat tulee suojata suodatinkankaalla ja pellittää. Vaihtoehtoisesti nykyiset pinnat tulee puhdistaa ja käsitellä suoja-aineella.*

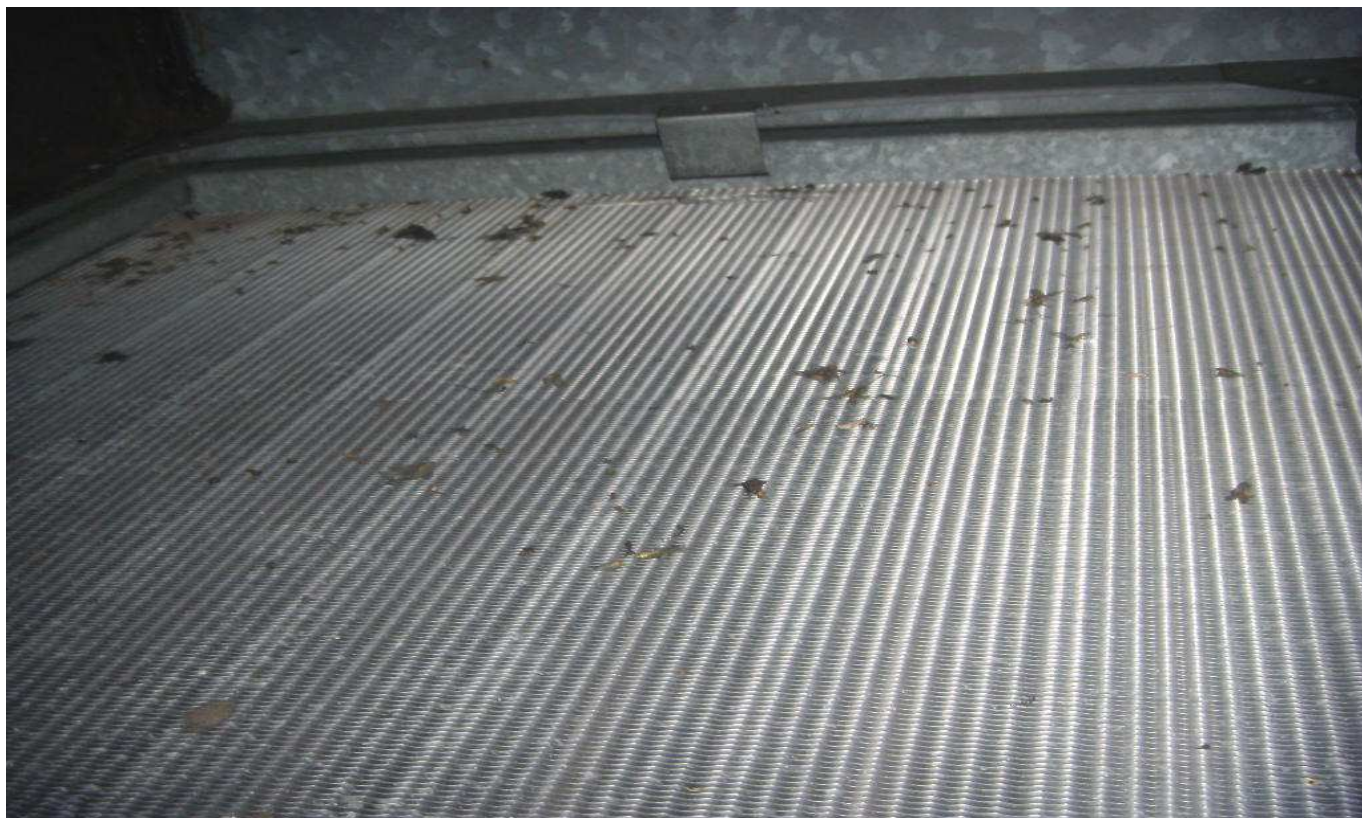
KUVA 11. Yleiskuva lämpöpatterista (TIK 3.1).

- Luukkujen tiivisteet ovat osin huonossa kunnossa. *Luukkujen tiivisteitä tulee uusia seuraavan huollon yhteydessä.*
- Lämmityspatteri ja LTO- kuutio ovat pölyiset ja roskaiset (kuva 11). *Patteri ja LTO- kuutio tulee puhdistaa seuraavan huollon yhteydessä.*

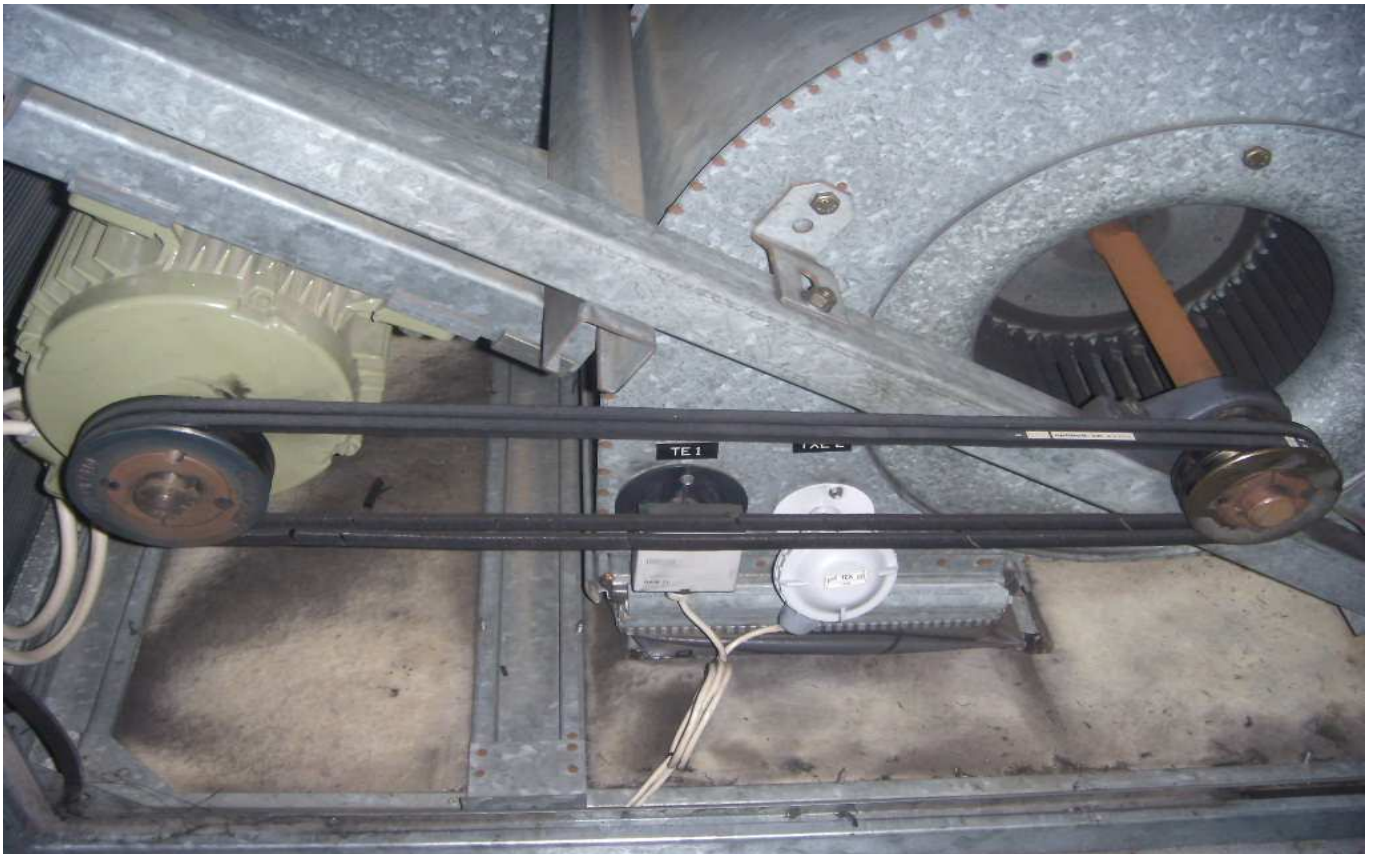
KUVA 12. Yleiskuva tuloilmakoneen kammiosta.

- Puhallin on pölyinen ja nokinen. *Puhallin tulee puhdistaa / pestä seuraavan huollon yhteydessä.*
- Tuloilmakoneen kammiot on eristetty mineraalivillalla (kuva 12). Kanavien liikkussa paineen voimasta huoneilmaan saattaa päästä mineraalivillakuituja. *Koneen villapinnat tulee suojata suodatinkankaalla ja pellittää, jotta villakuitujen mahdollinen pääsy huoneilmaan saadaan estettyä. Vaihtoehtoisesti nykyiset pinnat tulee puhdistaa ja käsitellä suoja-aineella.*

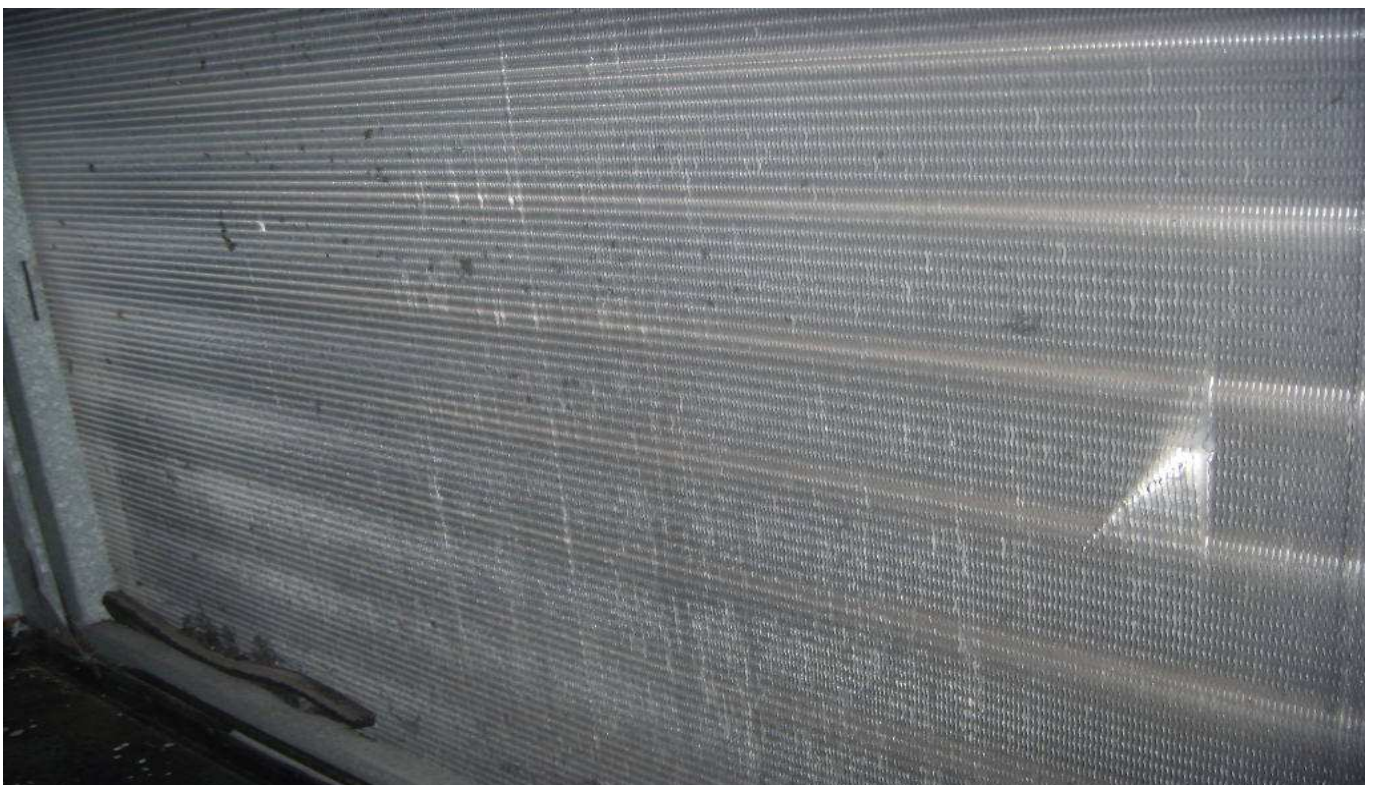
KUVA 13. Yleiskuva lämpöpatterista (TIK 4.1).

- Koneen sulkupellit eivät sulkeudu kokonaan. *Koneen sulkupellit tulee tarkastaa välittömästi ja korjata niissä havaitut puutteet.*
- Lämmityspatteri ja LTO- kuutio ovat pölyiset ja roskaiset (kuva 13). *Patteri ja LTO- kuutio tulee puhdistaa seuraavan huollon yhteydessä.*

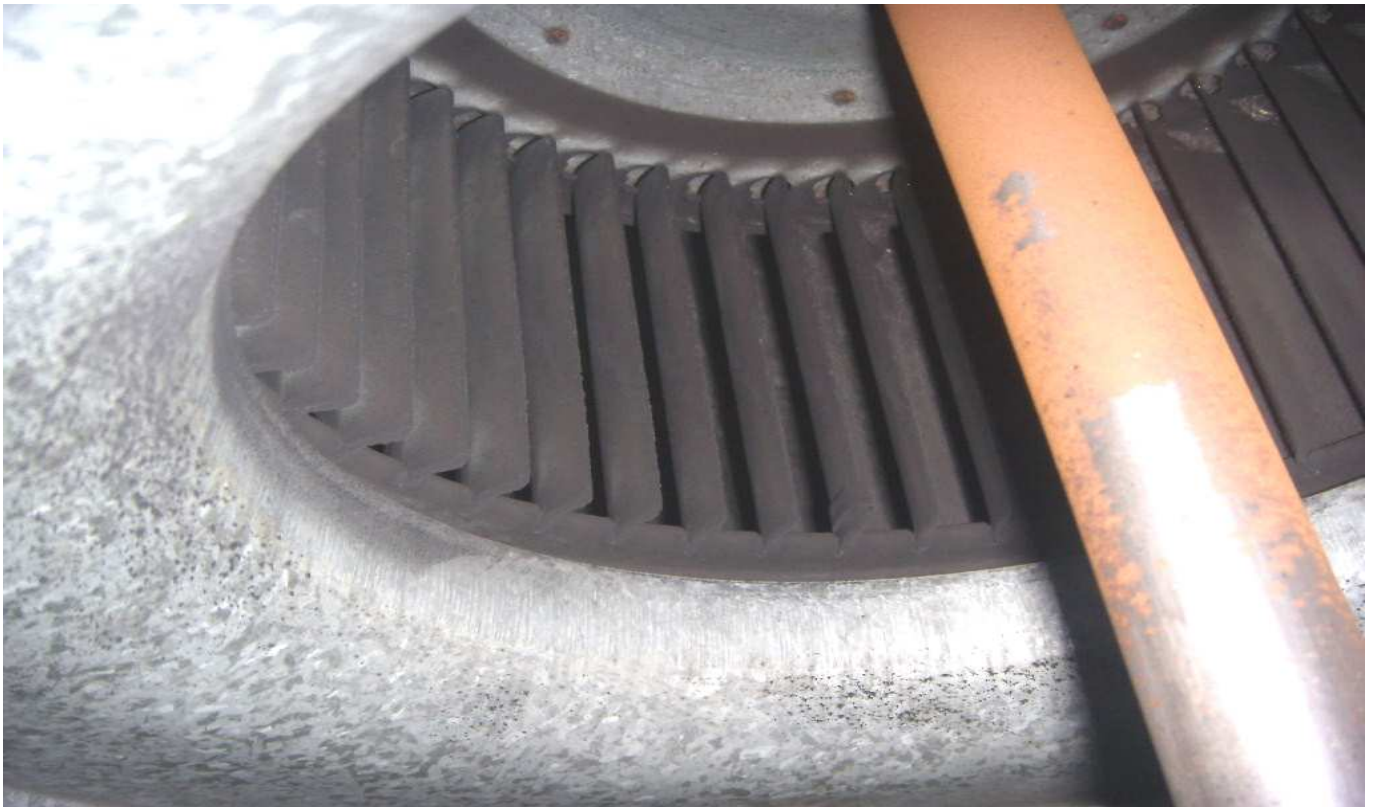
KUVA 14. Yleiskuva tuloilmapuhaltimesta.

- Puhaltimen ja sähkömoottorin urapyörät ovat hieman kuluneet. *Urapyörät tulee uusia seuraavan huollon yhteydessä.*
- Puhallin on pölyinen ja nokinen (kuva 14). *Puhallin tulee puhdistaa / pestä seuraavan huollon yhteydessä.*

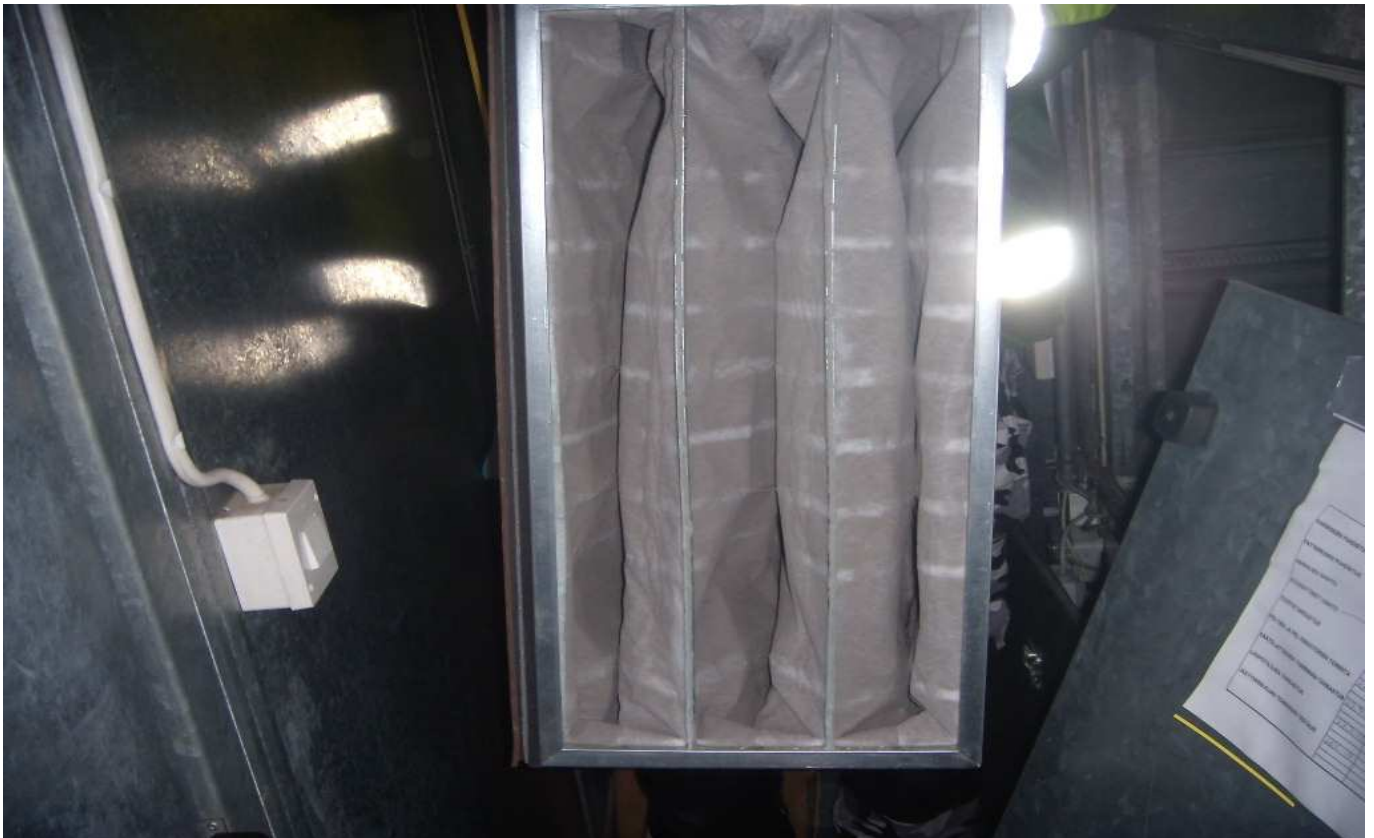
KUVA 15. Yleiskuva poistoilmasuodattimista.

- Luukkujen tiivisteet ovat huonossa kunnossa. *Luukkujen tiivisteitä tulee uusia seuraavan huollon yhteydessä.*
- Suodattimet ovat hieman pölyiset (kuva 15). *Suodattimet tulee uusia huoltosuunnitelman mukaisesti.*
- Koneen sulkupellit eivät sulkeudu kokonaan. *Koneen sulkupellit tulee tarkastaa välittömästi ja korjata niissä havaitut puutteet.*
- LTO- kuutio on pölyinen. *LTO- kuutio tulee puhdistaa seuraavan huollon yhteydessä.*
- Puhallin on pölyinen ja nokinen. *Puhallin tulee puhdistaa / pestä seuraavan huollon yhteydessä.*
- Koneen kammiot on eristetty mineraalivillalla. *Koneen villapinnat tulee suojata suodatinkankaalla ja pellittää. Vaihtoehtoisesti nykyiset pinnat tulee puhdistaa ja käsitellä suoja-aineella.*

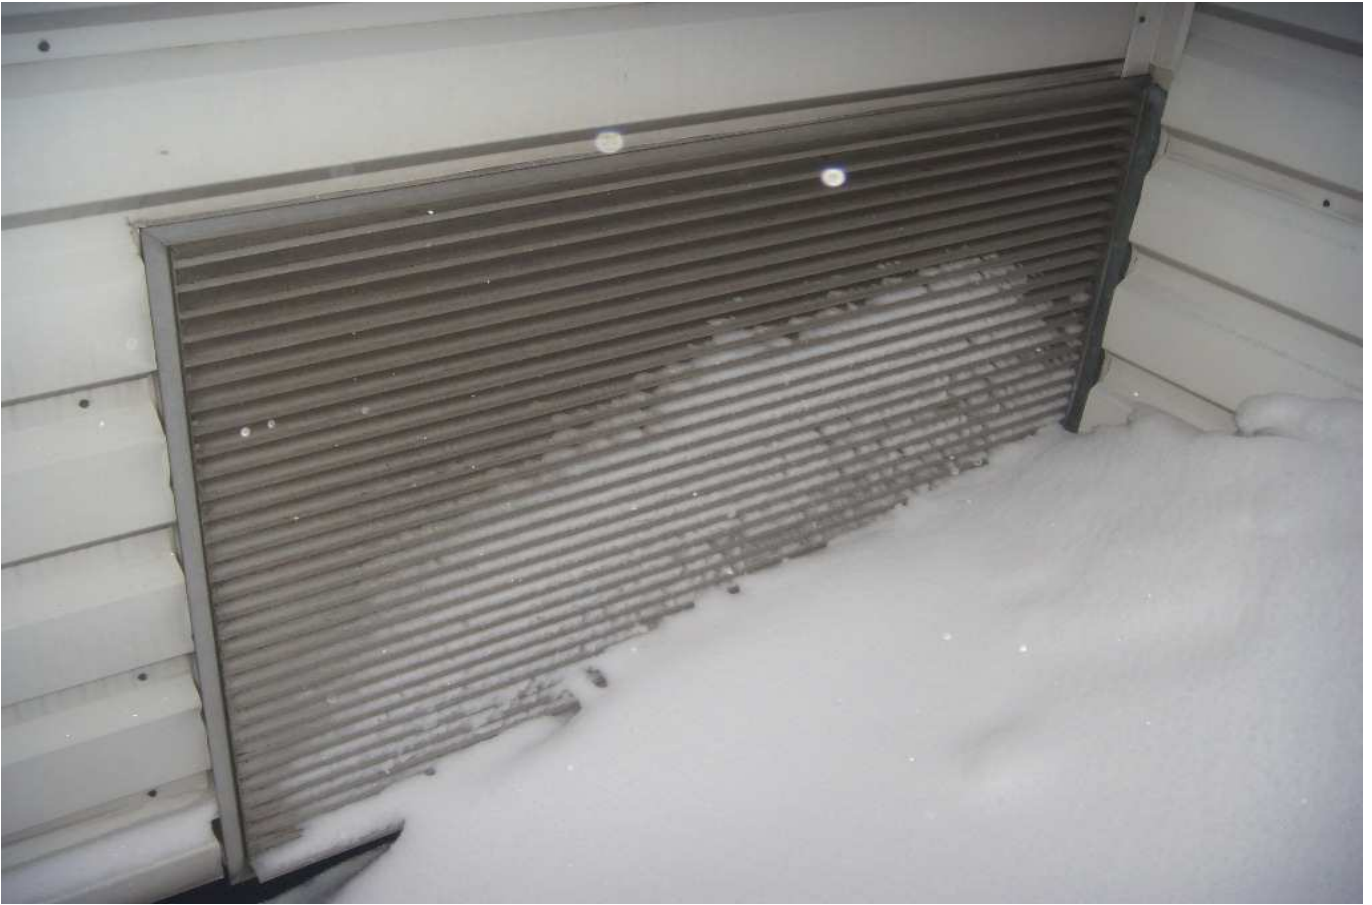
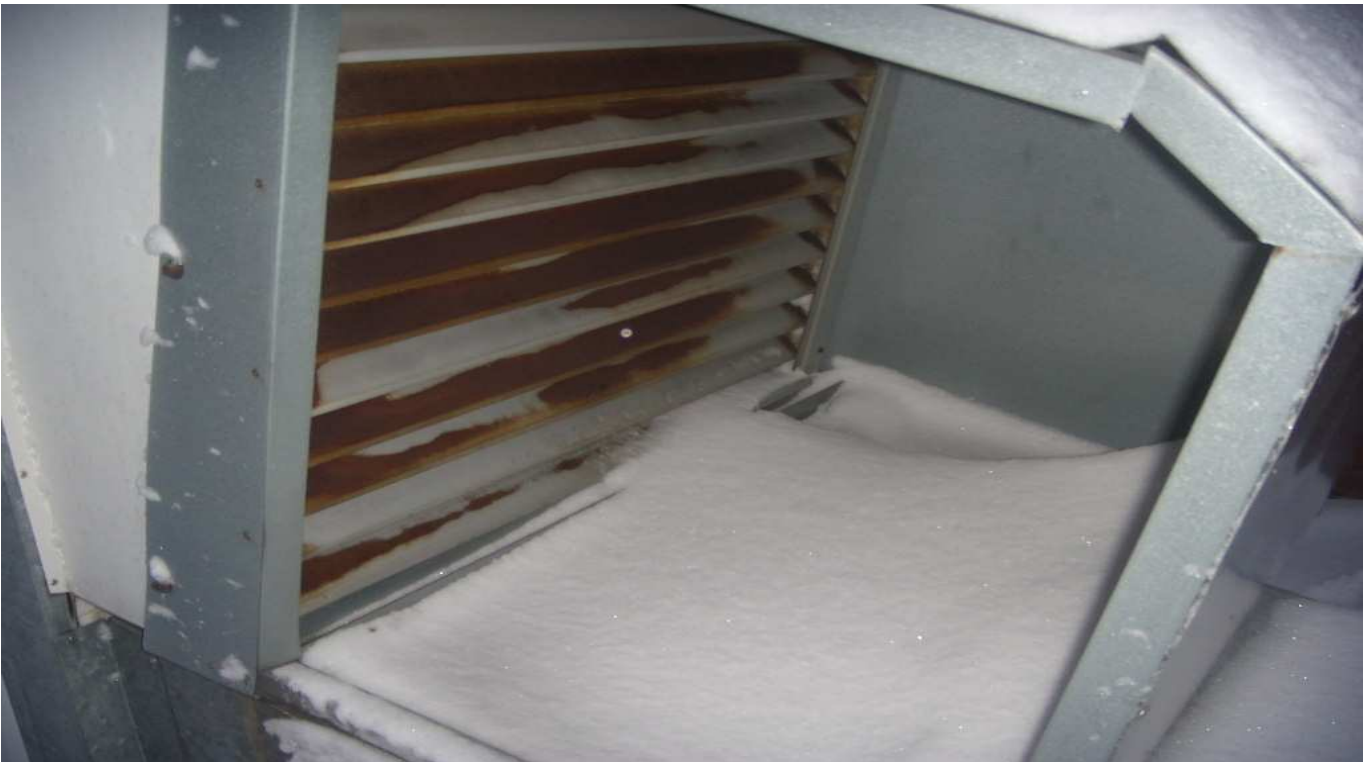
Kaikissa koulun tuloilmakoneissa ei ole lumisieppareita ulkoilmasäleikössä, joten koneiden kammioihin ja suodattimiin pääsee lunta (kuva 16-17). Kaikkiin tuloilmakoneisiin tulisi harkita lumisieppareiden asentamista.

Koulun tuloilmakoneiden ulkosäleikössä ei ole lumisieppareita, joten lunta pääsee koneiden kammioihin ja suodattimiin. Lumisieppareiden asentamista tulee harkita kaikkiin tuloilmakoneisiin.

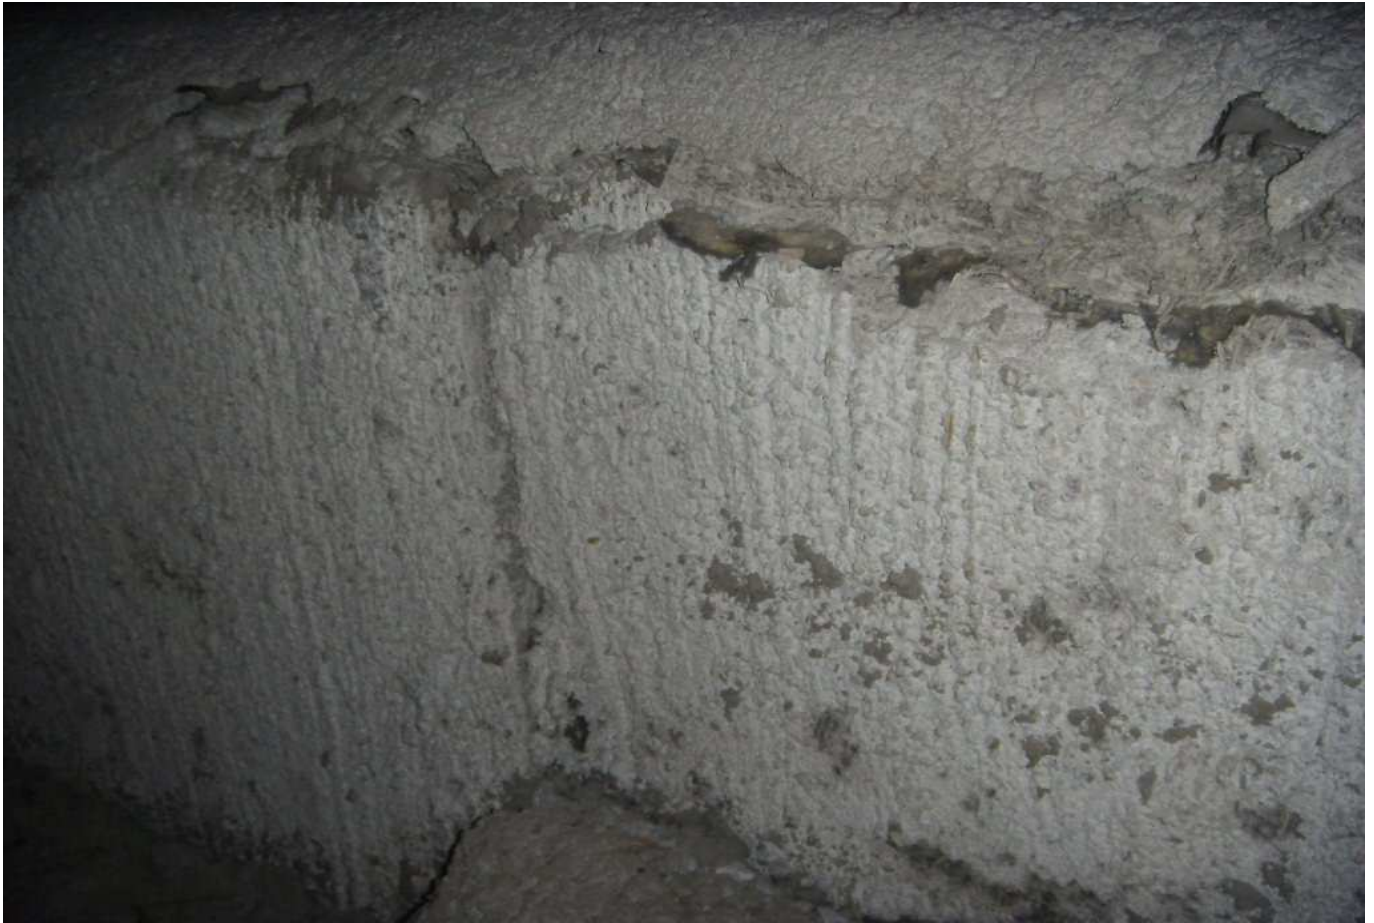
KUVA 18. Yleiskuva rakenneaineisesta poistoilmakanavasta.

Poistoilmakanavat ovat alkuperäisiä ja rakenneaineisia. Kanavat ovat paikoin huonossa kunnossa ja niissä havaittiin halkeamia (**kuva 18**). Nykyisillä kanavilla on niissä havaittujen halkeamien vuoksi ohivirtausta, eikä luokkatilojen poistoilmamääriä saada suunnitellulle tasolle ennen kanaviston uusintaa.

- vanhan osan poistoilmakanavat ja pääte-elimet tulisi uusia
- kaikkiin tuloilmakoneisiin tulisi harkita lumisieppareiden asentamista
- koneiden villapinnat on syytä suojata suodatinkankaalla ja pellittää, jotta villakuitujen mahdollinen pääsy huoneilmaan saadaan estettyä
- tuloilmakanavien puhdistus koneiden villapintojen pellityksen jälkeen
- opetustilojen katoissa olevat akustolevyt olisi syytä käsitellä suoja-aineella

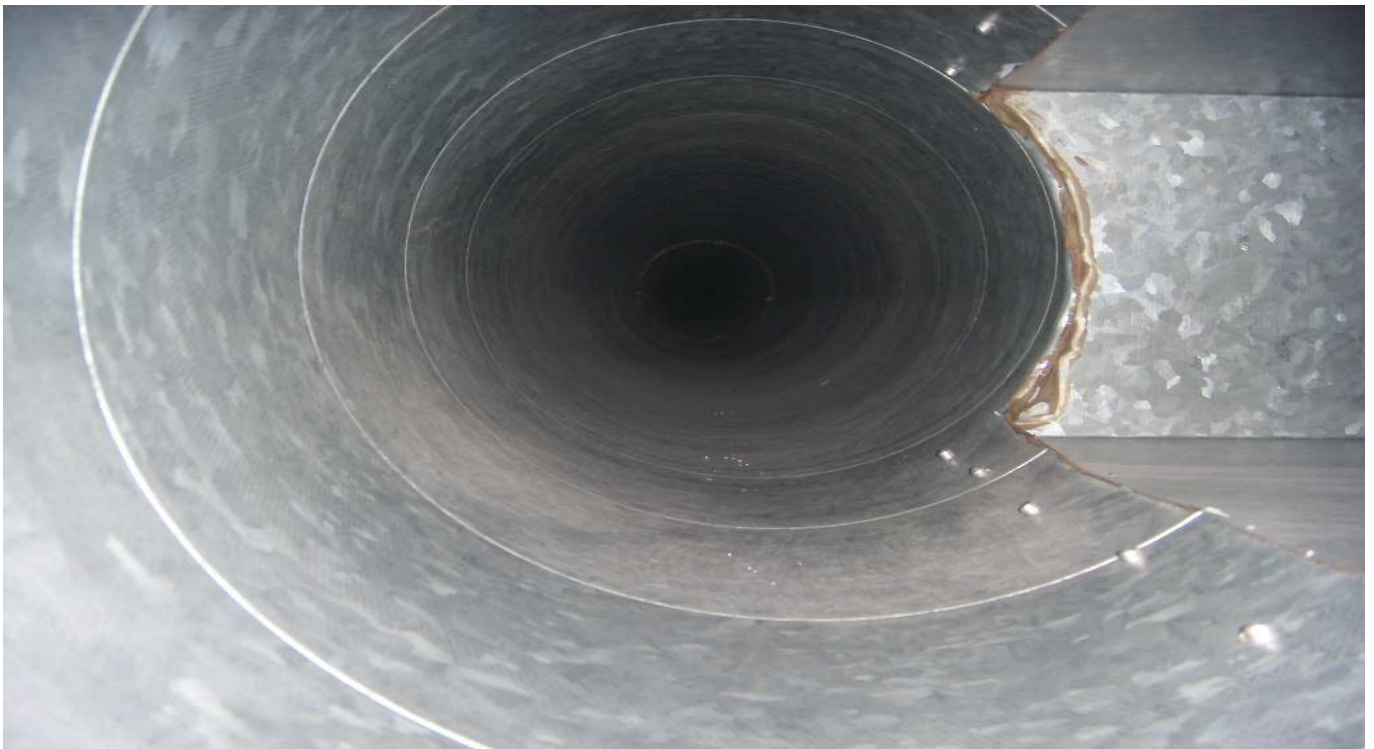
KUVA 19. Yleiskuva tuloilmakanavasta.

Havaintojen perusteella tutkimusalueen tarkastetut tuloilmakanavat ovat pääosin melko puhtaita (**kuva 19**). Tarkastetut poistoilmakanavat ovat hieman pölyiset (**kuva 20**). Ilmanvaihtokanavat on nuohottu käytössä olevien tietojen mukaan vuonna 2006. Tuloilmakanavat on syytä nuohota koneiden villapintojen kunnostuksen jälkeen.
