KUUSIKON KOULU

ILMANVAIHTOJÄRJESTELMÄN KUNTOTUTKIMUS

23.03.2010

Tekmanni Service Oy

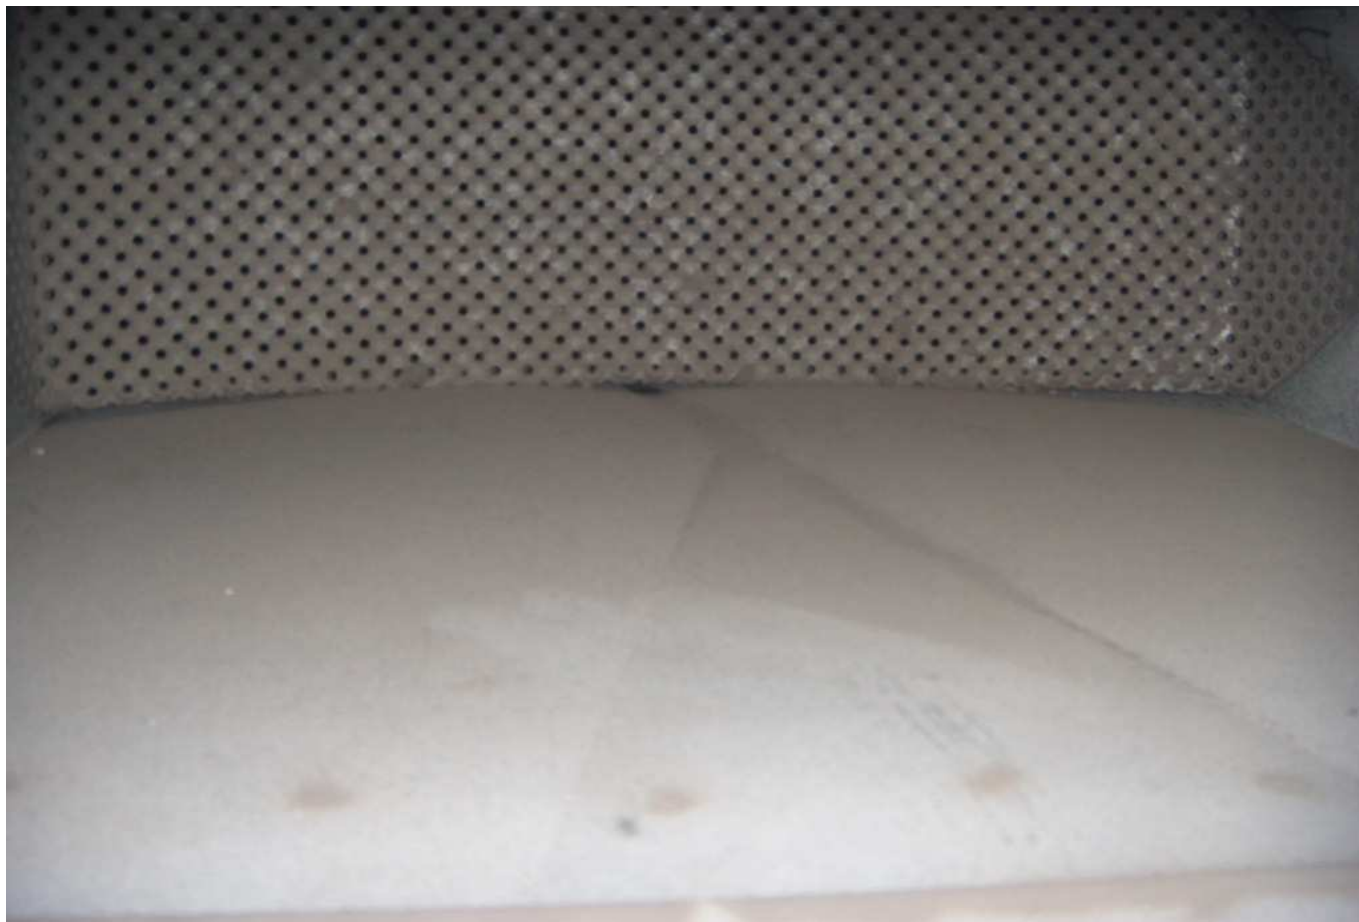
KUVA 20. Yleiskuva poistoilmakanavasta.

Havaintojen perusteella tutkimusalueen tarkastetut tuloilmakanavat ovat pääosin melko puhtaita (**kuva 19**). Tarkastetut poistoilmakanavat ovat hieman pölyiset (**kuva 20**). Ilmanvaihtokanavat on nuohottu käytössä olevien tietojen mukaan vuonna 2006. Tuloilmakanavat on syytä nuohota koneiden villapintojen kunnostuksen jälkeen.

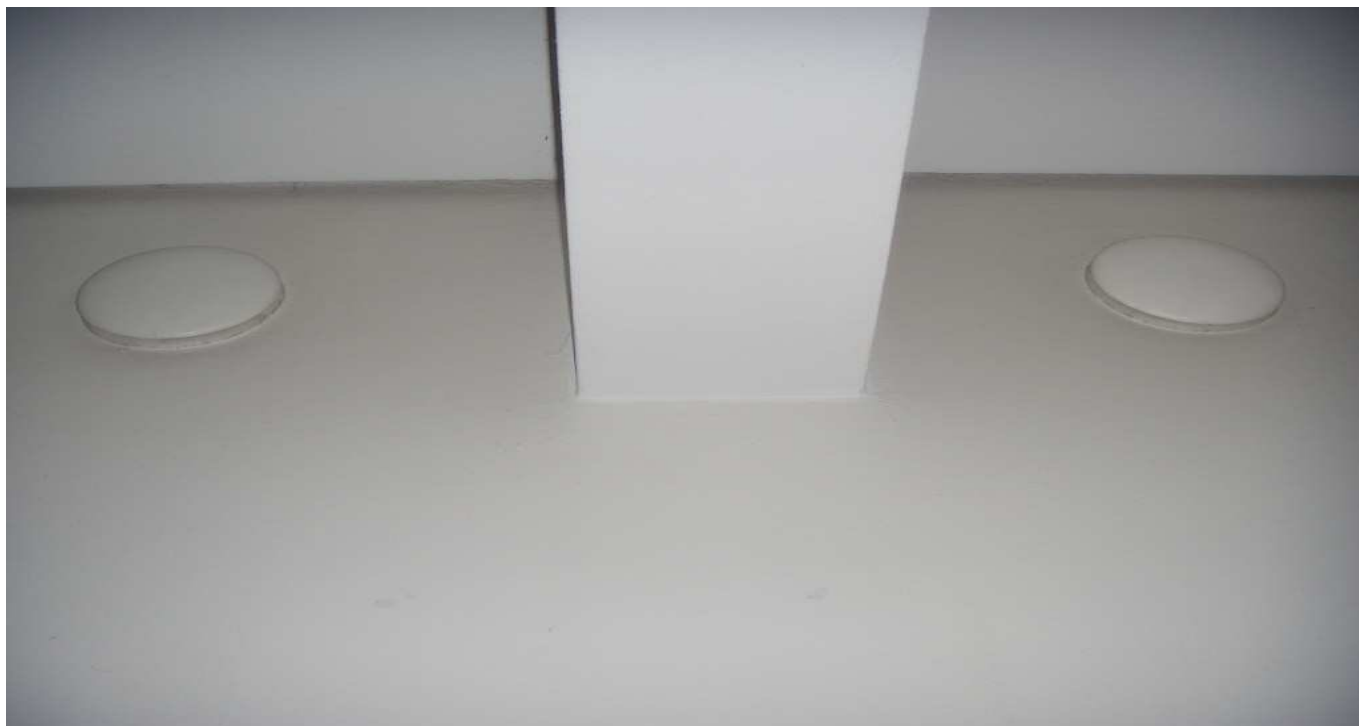
KUVA 21. Yleiskuva poistoilmaventtiileistä.

Poistoilmaventtiilit ovat alkuperäisiä (painovoimaisen ilmanvaihdon lautasventtiileitä) ja näin ollen ne eivät sovellu koneellisen ilmanvaihdon piiriin (**kuva 21**). Venttiilit tuleekin uusien poistoilmakanavien uusinnan yhteydessä.
