# LAAJAVUOREN KOULU

## TIIVISTYSKORJAUSTEN TARKASTELU MERKKIAINEKOEELLA

Aika: 21.7.2011

Paikka: Laajavuoren koulu  
Laajaniityntie 6  
01620 Vantaa

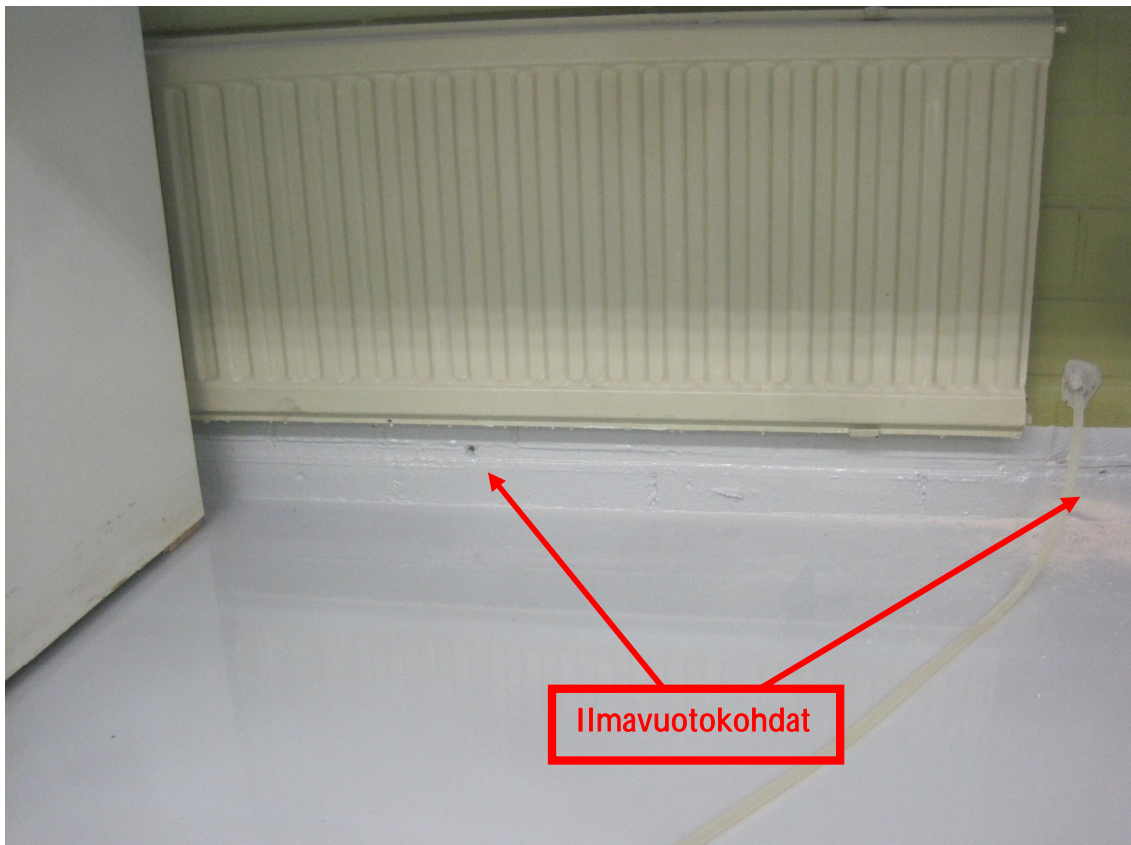
- Mittaushetkellä sää oli aurinkoinen ja lähes tyyni. Ensimmäisessä tutkitussa luokahuoneessa paine-ero ulkoilmaan nähden oli 0,5...1 Pa alipaineinen ennen merkkiainekokeen aloittamista. Tilaa ei alipaineistettu merkkiainekokeen aikana.
- Ilmavuotoja havaittiin kohdissa, joissa lattiaepoksin ylösnostossa olevista rei'istä, kuva 1. Lisäksi ilmavuotoja havaittiin laittia-seinäliittymästä.

*Kuva 1. Ulkoseinän lattia-seinäliittymä.*

Merkkiainekokeella lattia-seinäliittymästä havaittiin muutamia erittäin vähäisiä ilmavuotokohtia. Epoksimassalla tehdystä seinän ylösnostossa olevista rei'istä havaittiin useasta kohdasta ilmavuotoa.

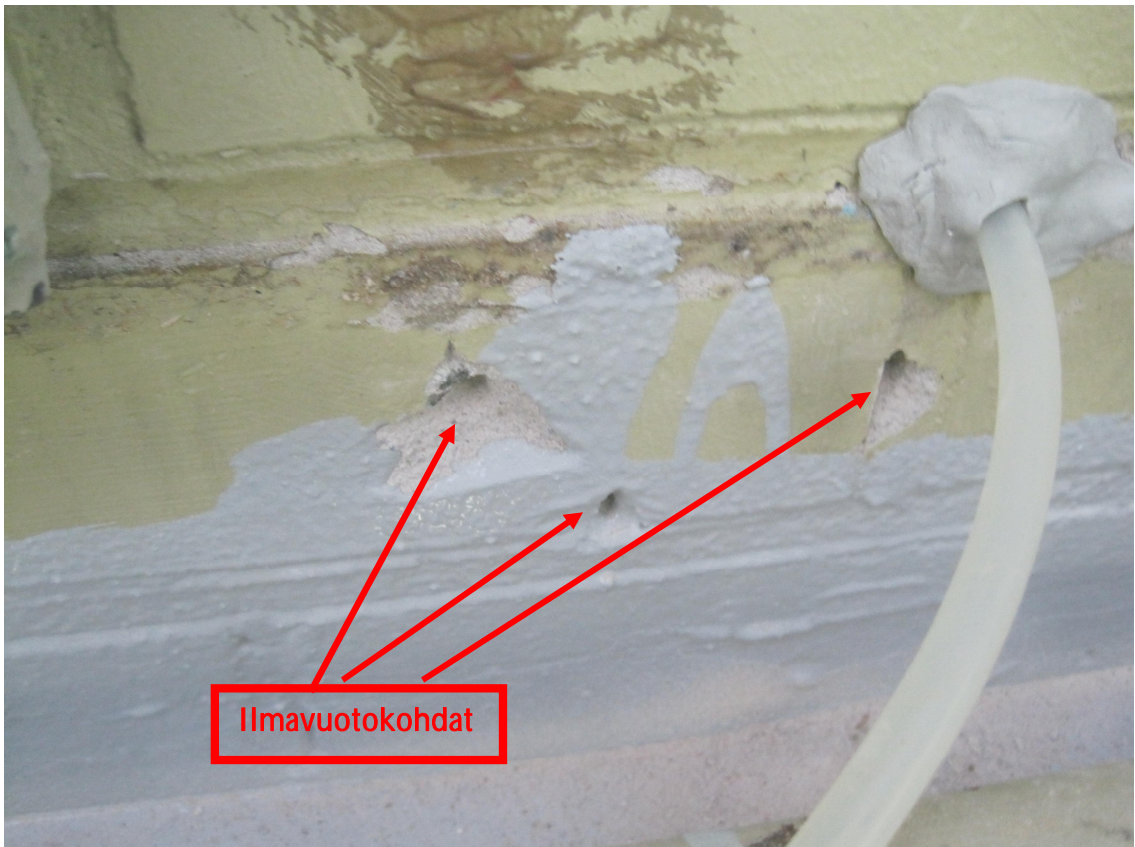
Kuva 2. Ulkoseinän sisäkuori, jossa havaittiin ilmavuotokohtia.

Ulkoseinärakenteen tiilimuuratusta sisäkuoressa havaittiin runsaasti halkeamia, joista havaittiin runsaasti ilmavuotoja, kuva 2. Ulkoseinän tiiliseen sisäkuoreen asennettujen patterikannakkeiden juuresta havaittiin ilmavuotoa, kuva 3. Lisäksi ikkunaliittymistä havaittiin ilmavuotoja, kuva 4.

Ulkoseinän tiilissä sisäkuoressa olevista halkeamista havaittiin useasta kohdasta ilmavuotoa. Lattian tiivistämisellä voidaan korjata lattiarakenteen kosteusteknistä toimivuutta, sekä tiivistää lattiarakenteesta mahdollisesti ilmavuotojen kautta kulkeutuvat epäpuhtaudet. Korjaus ei paranna ulkoseinärakenteen sisäkuoren ilmatiiveyttä. Lattian alla ja mahdollisesti ulkoseinärakenteessa olevat epäpuhtaudet kulkeutuvat hengitettävään sisäilmaan ulkoseinärakenteessa olevista ilmavuotokohdista, joita merkkiainekokeessa havaittiin useassa kohdassa.

Ulkoseinärakenteen ilmatiiveyttä tulee parantaa. Mikäli korjaukset ovat lyhytaikaisia korjaustoimenpiteitä suositeltavaa olisi tiivistää ulkoseinärakenteen sisäkuoressa olevat ilmapuotokohdat esim. Tremco SP 525 tiivistysmassalla. Jos korjauksilta vaaditaan pitkäaikaista kestävyyttä ulkoseinän sisäkuoren tiivistäminen tulee suorittaa erillisen tiivistysohjeen mukaisesti.

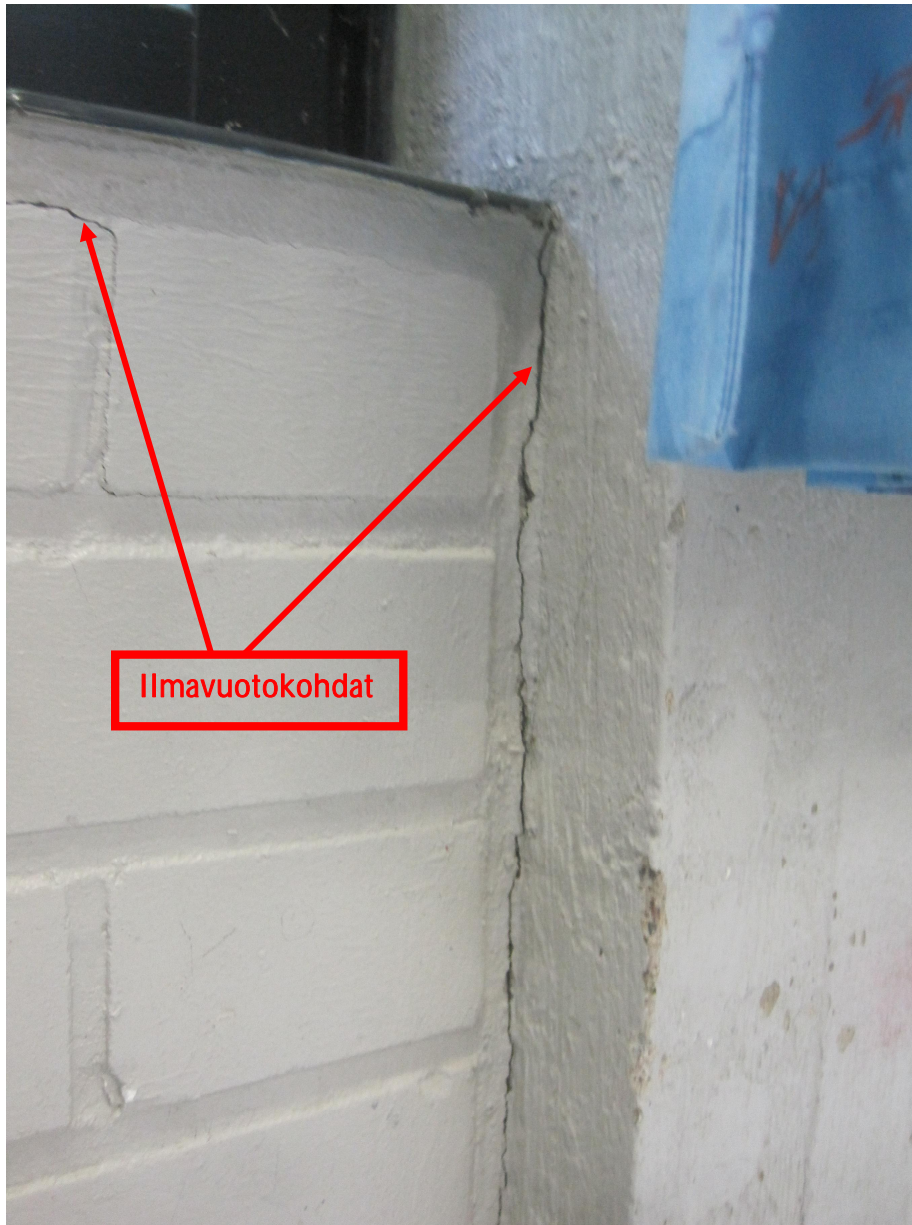
*Kuva 3. Ulkoseinän sisäkuori, jossa havaittiin ilmavuotokohtia.*

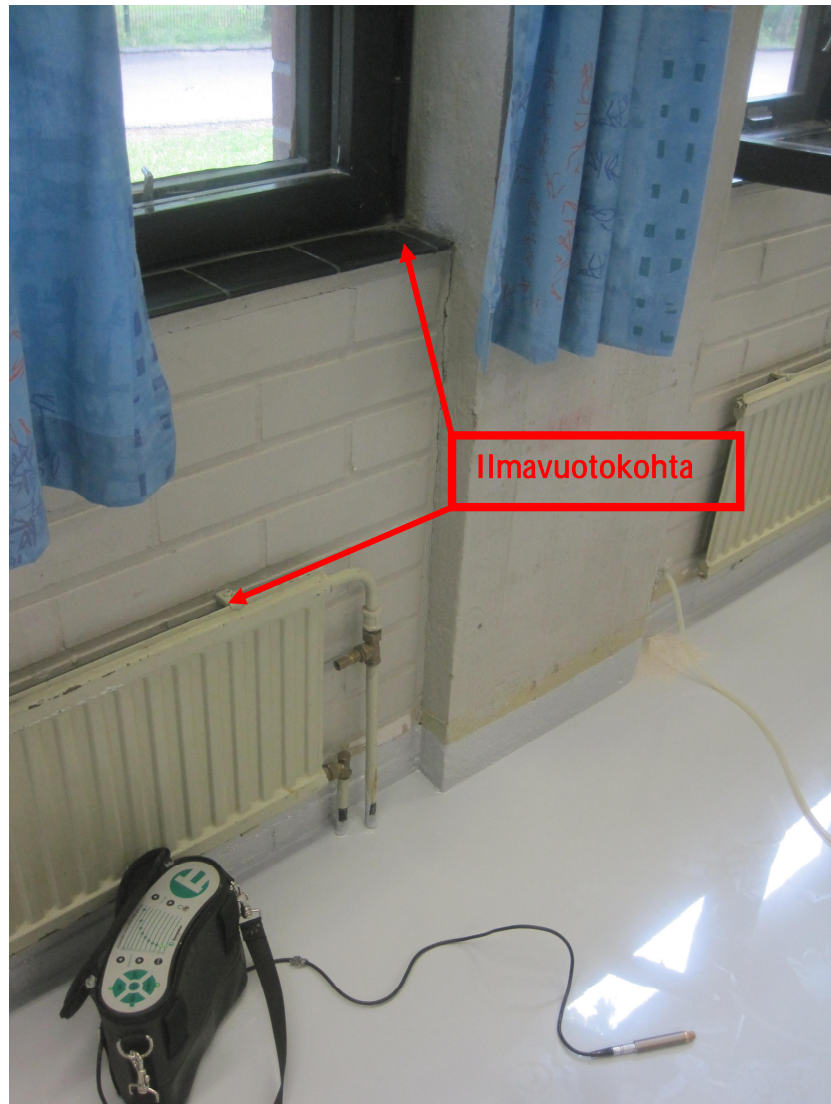
*Kuva 4. Ulkoseinän sisäkuori, jossa havaittiin ilmavuotoja*
