Laajavuoren koulu

4.1.2005

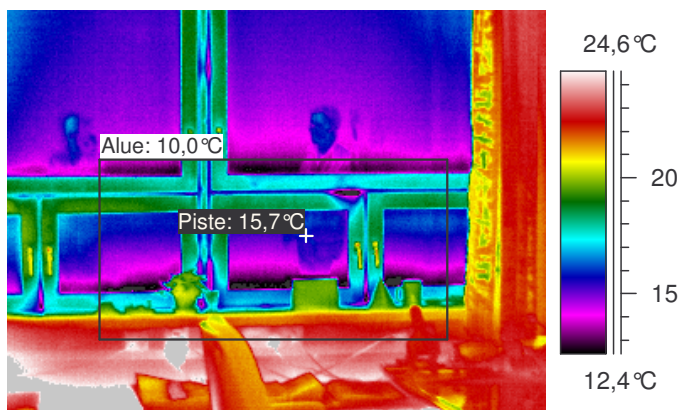
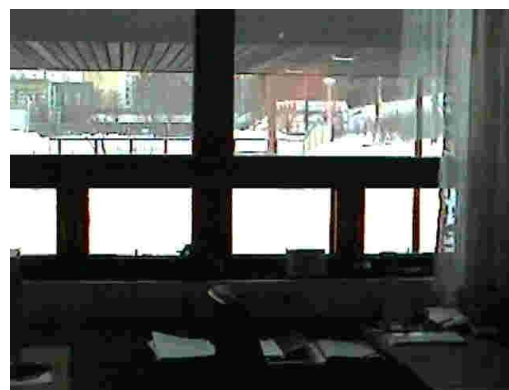
Rehtorin huone

Laskettu lämpötilaindeksi mitatusta
minimilämpötilasta 52

Laskettu lämpötilaindeksi mitatusta
pistelämpötilasta 77

Rakennukselle tavanomaiset ikkunat. Ikkunoiden lämmöneristyskyky normaali, mutta pienialaisia ilmavuotoja puitteen ja karmin välistä.

4

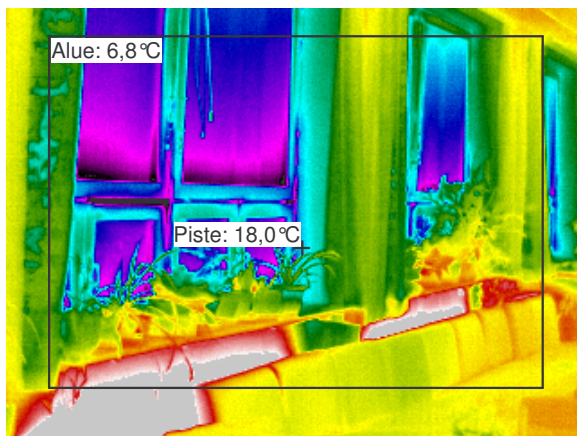
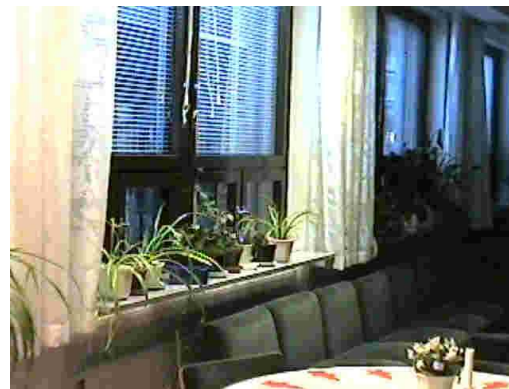
Opettajainhuone

Laskettu lämpötilaindeksi mitatusta
minimilämpötilasta 38

Laskettu lämpötilaindeksi mitatusta
pistelämpötilasta 87

Ulkoseinä ja ikkunat tavanomaiset pienialaisine ilmavuotoineen. Istuinten sijainti on hankala. Istuessa niska on hyvin lähellä ikkunan viileää alaosa. Saattaa aiheuttaa vedon tunnetta.

Korjausluokkasuositus: 2

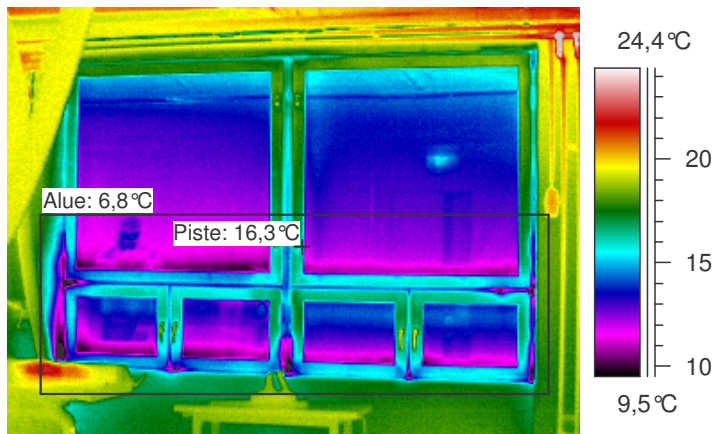
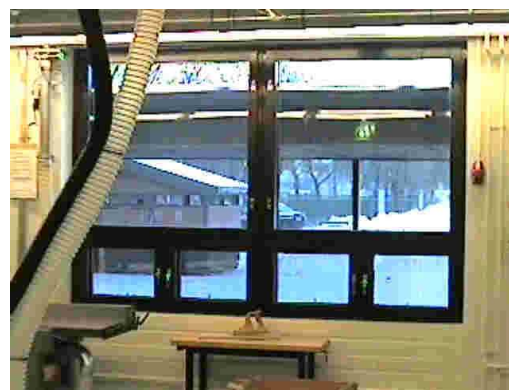
Puutyösali

Laskettu lämpötilaindeksi mitatusta
minimilämpötilasta 38

Laskettu lämpötilaindeksi mitatusta
pistelämpötilasta 79

Ilmavuotoa ikkunoiden alaosista.

1

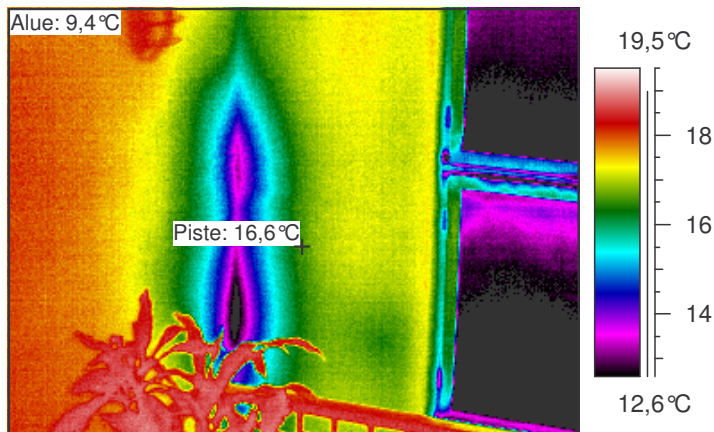
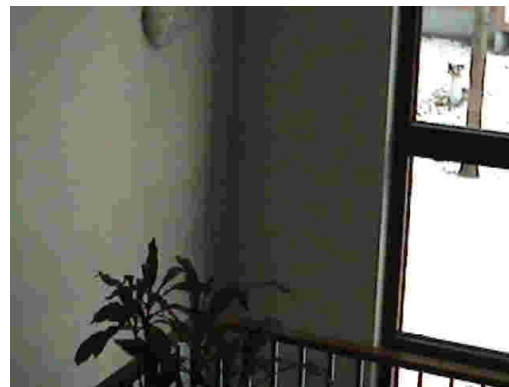
Aula 152

Laskettu lämpötilaindeksi mitatusta
minimilämpötilasta 49

Laskettu lämpötilaindeksi mitatusta
pistelämpötilasta 81

Mahdollisesti eristevika tai rakenteellinen kylmäsilta.

4

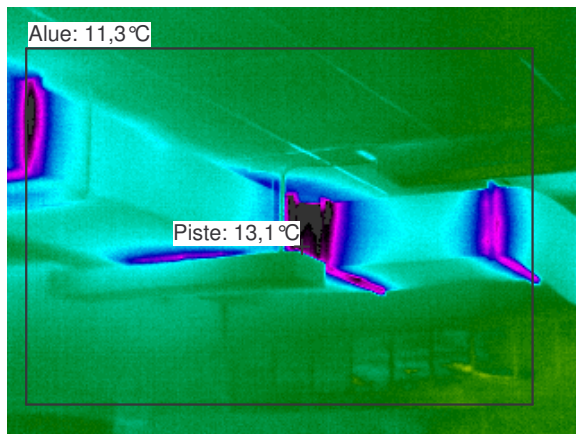
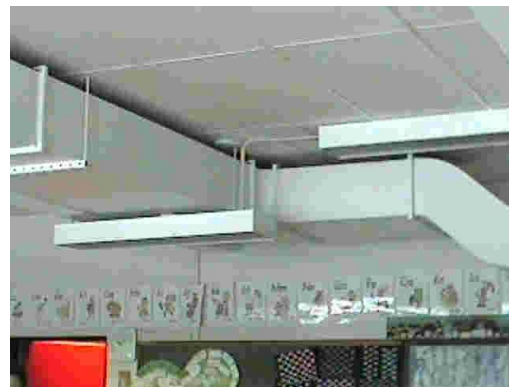
Luokka 210

Laskettu lämpötilaindeksi mitatusta
minimilämpötilasta 57

Laskettu lämpötilaindeksi mitatusta
pistelämpötilasta 66

Eristämätön raitisilmakanava luokan katossa.

4

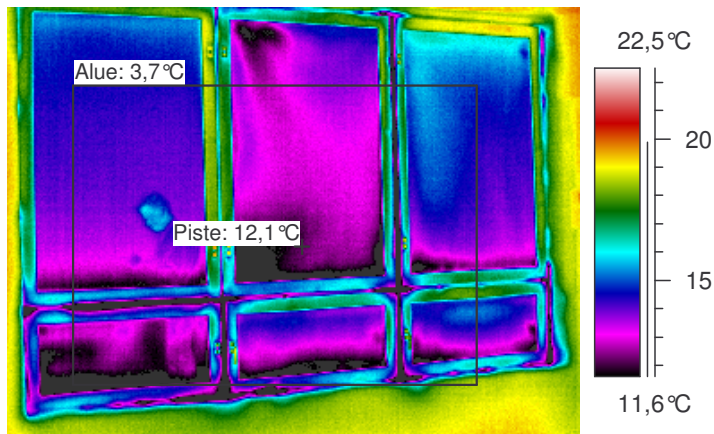
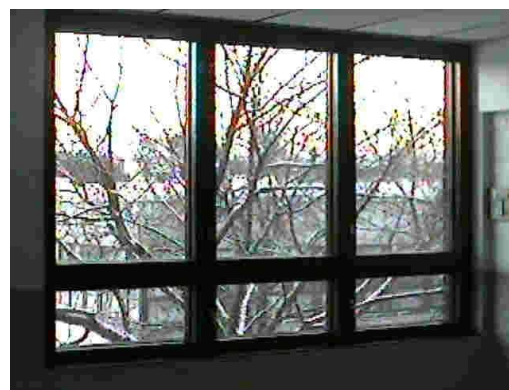
Käytävä 227

Laskettu lämpötilaindeksi mitatusta
minimilämpötilasta 24

Laskettu lämpötilaindeksi mitatusta
pistelämpötilasta 61

Runsaasti ilmavuotoa puitteiden ja karmien väleistä.

4

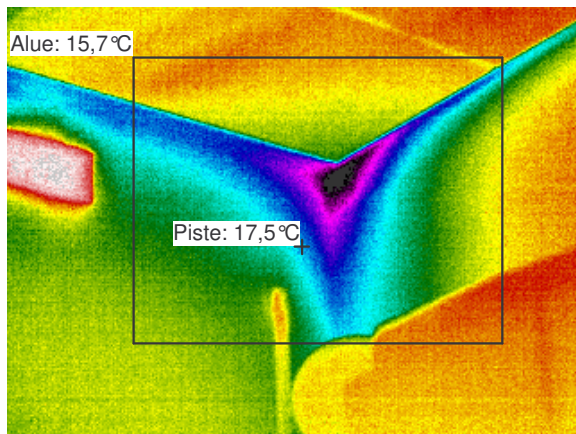
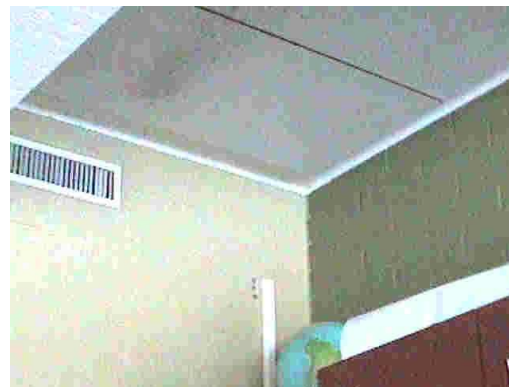
Luokka 208

Laskettu lämpötilaindeksi mitatusta
minimilämpötilasta 77

Laskettu lämpötilaindeksi mitatusta
pistelämpötilasta 85

Nurkka viileä ilmeisesti rakenteellisen kylmäsillan vuoksi.

4

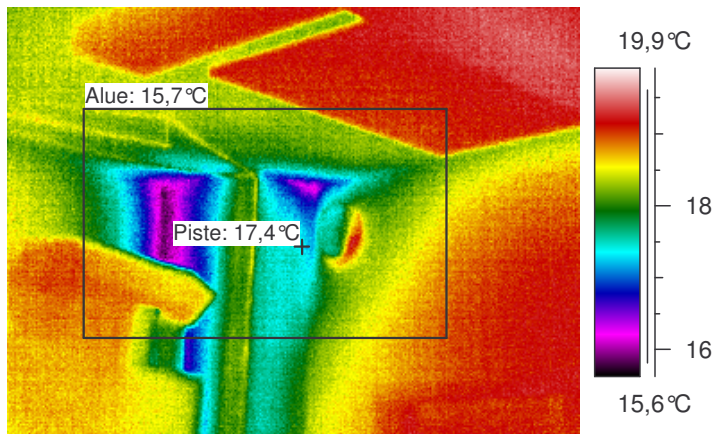
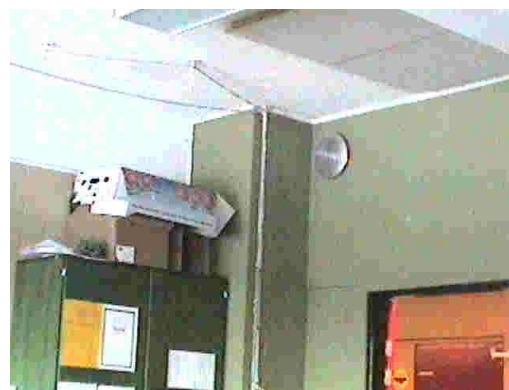
Luokka 207

Laskettu lämpötilaindeksi mitatusta
minimilämpötilasta 77

Laskettu lämpötilaindeksi mitatusta
pistelämpötilasta 84

Todennäköisesti kosteutta pilarin yläpäässä.

3

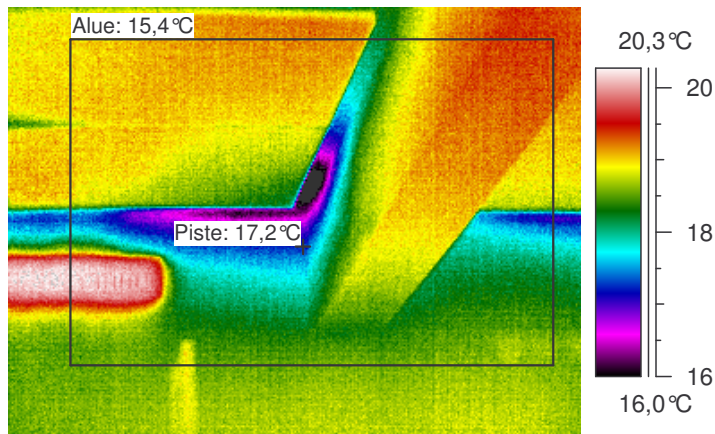
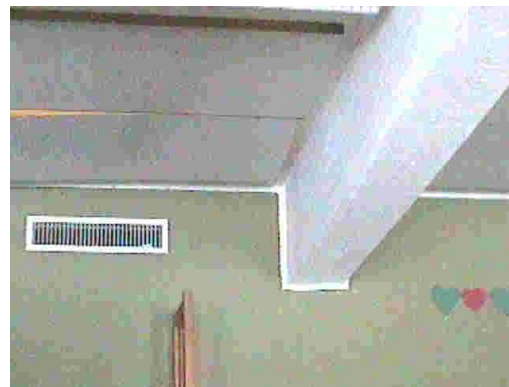
Luokka 207

Laskettu lämpötilaindeksi mitatusta
minimilämpötilasta 76

Laskettu lämpötilaindeksi mitatusta
pistelämpötilasta 83

Kyseessä ei ole ilmavuoto, joten viileys johtuu kosteudesta, eristeviasta tai rakenteellisesta kylmäsilasta.

3

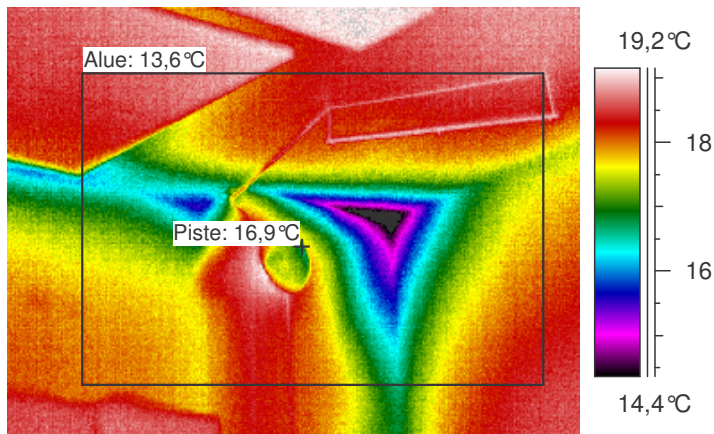
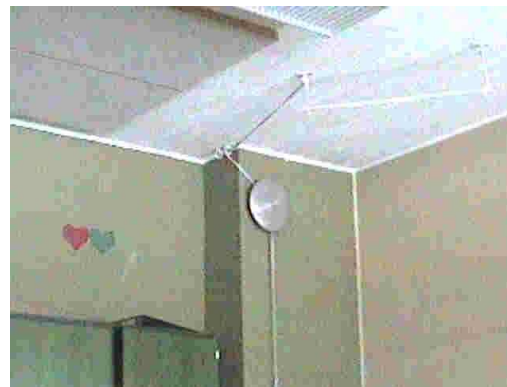
Luokka 207

Laskettu lämpötilaindeksi mitatusta
minimilämpötilasta 68

Laskettu lämpötilaindeksi mitatusta
pistelämpötilasta 82

Katonrajassa pieni halkeama, josta ilmavuotoa.

2

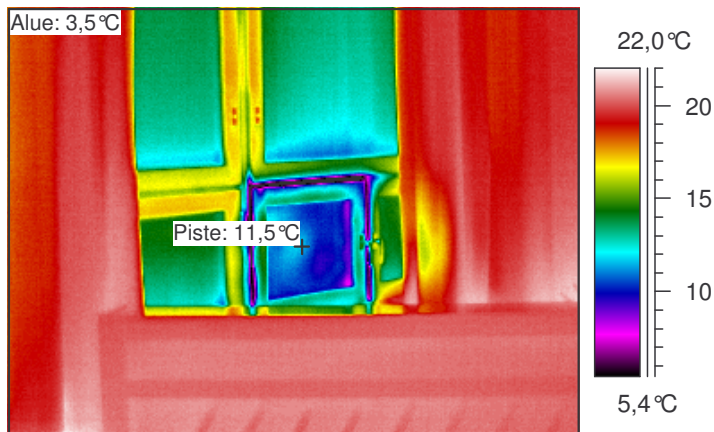
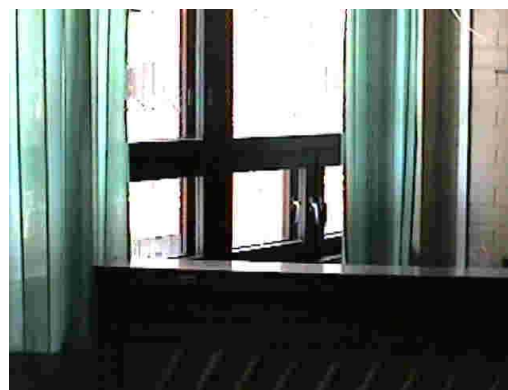
Luokka 221

Laskettu lämpötilaindeksi mitatusta
 minimilämpötilasta 24

Laskettu lämpötilaindeksi mitatusta
 pistelämpötilasta 59

Tuuletusikkunasta puuttuu tiiviste.

1

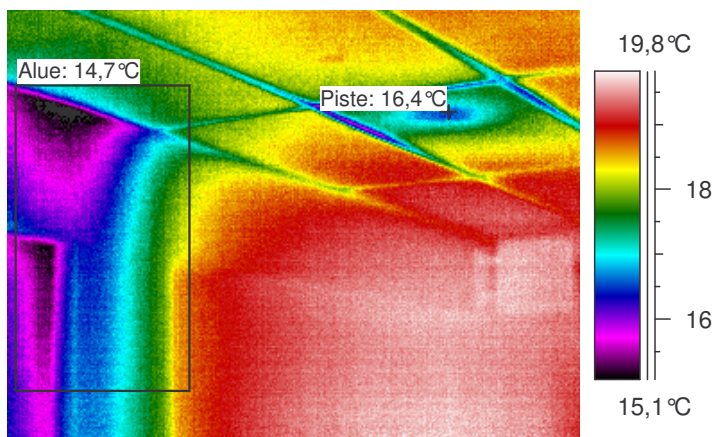
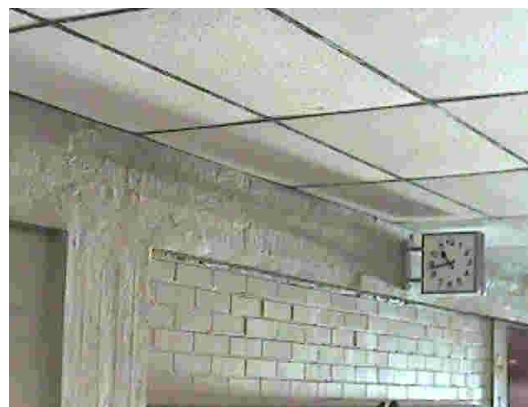
Käytävä 224

Laskettu lämpötilaindeksi mitatusta
minimilämpötilasta 72

Laskettu lämpötilaindeksi mitatusta
pistelämpötilasta 80

Lievä rakenteellinen kylmäsilta pilarin yläpäässä. Lisäksi ilmavuoto yläpohjan läpi.

2

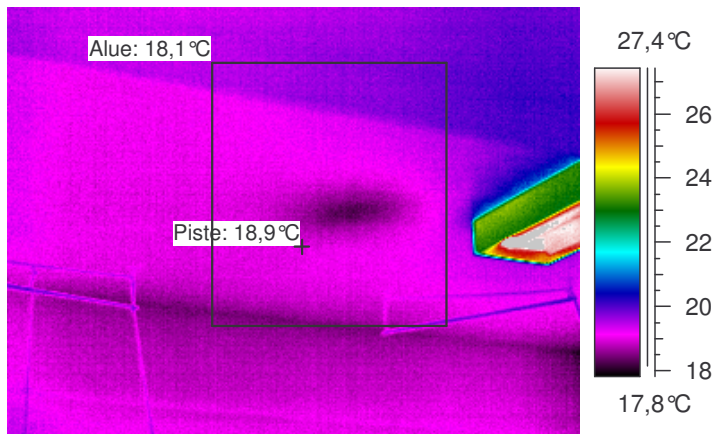
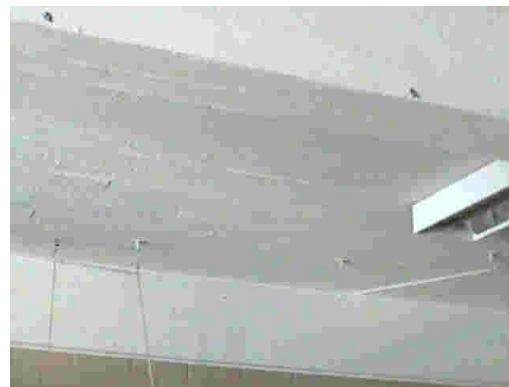
Luokka 205

Laskettu lämpötilaindeksi mitatusta
minimilämpötilasta 88

Laskettu lämpötilaindeksi mitatusta
pistelämpötilasta 91

Pienialainen kylmä alue yläpohjassa on mahdollisesti kosteutta tai eristevika.

3

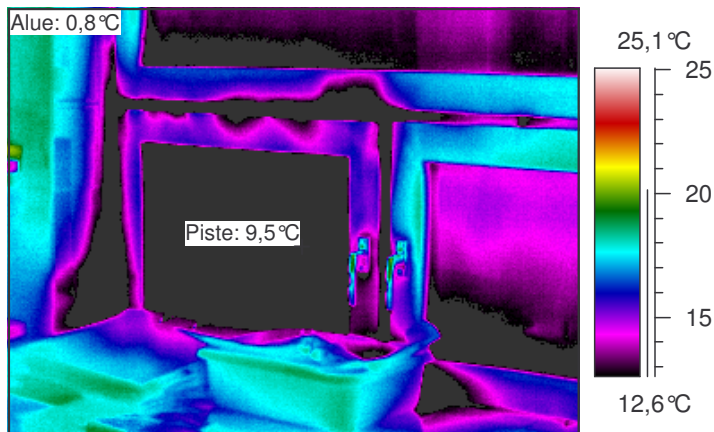
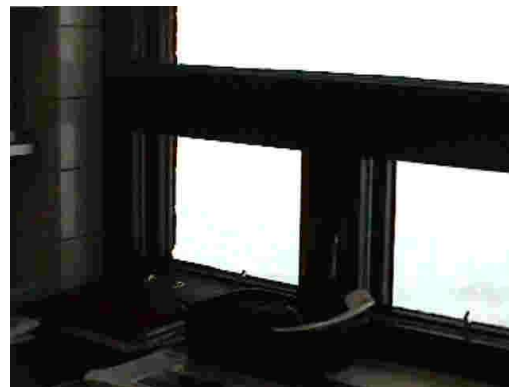
Keittiö 142

Laskettu lämpötilaindeksi mitatusta
minimilämpötilasta 12

Laskettu lämpötilaindeksi mitatusta
pistelämpötilasta 50

Tuuletusikkunasta ilmapuotoa.

1

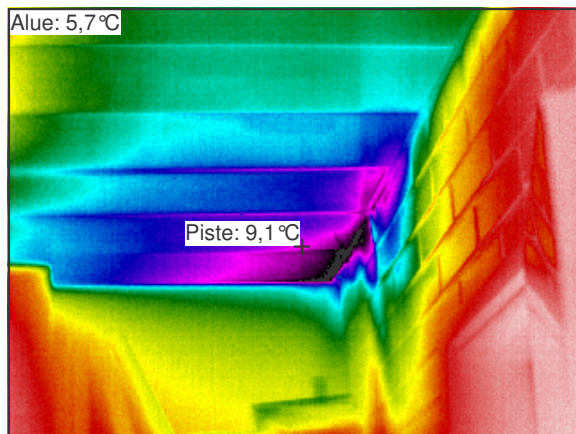
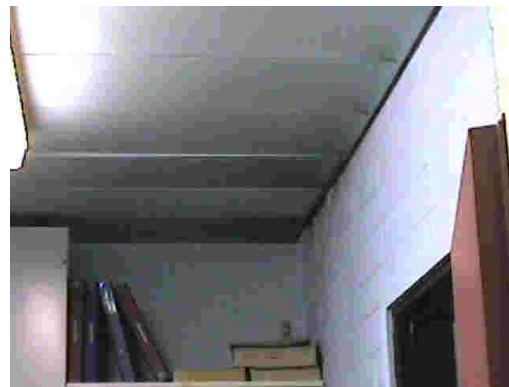
Siivoojien taukotila 126

Laskettu lämpötilaindeksi mitatusta
minimilämpötilasta 33

Laskettu lämpötilaindeksi mitatusta
pistelämpötilasta 48

Voimakasta ilmavuotoa katon ja seinän rajasta. Koko huone oli viileä tämän ilmavuodon vuoksi.

1

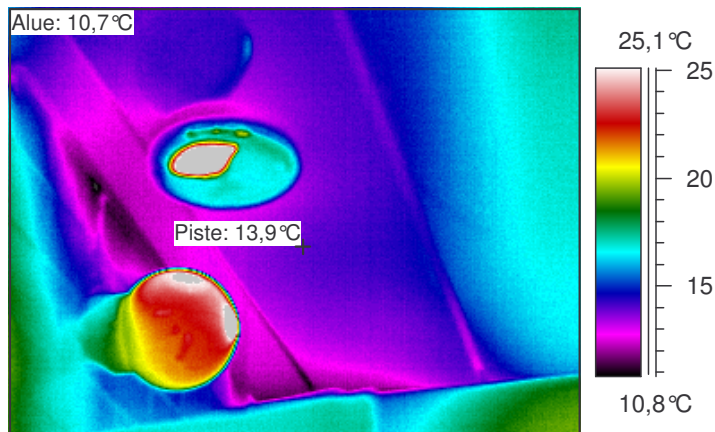
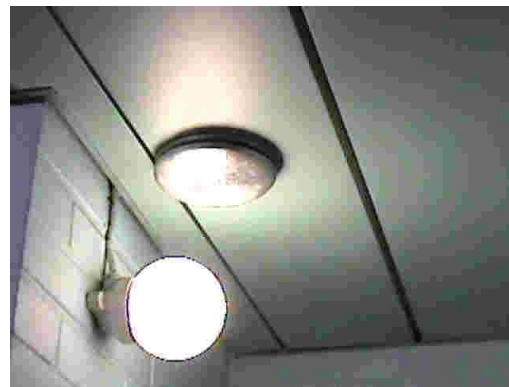
Siivoojien taukotila 126

Laskettu lämpötilaindeksi mitatusta
 minimilämpötilasta 55

Laskettu lämpötilaindeksi mitatusta
 pistelämpötilasta 69

Voimakasta ilmapuotoa katonrajasta.

1

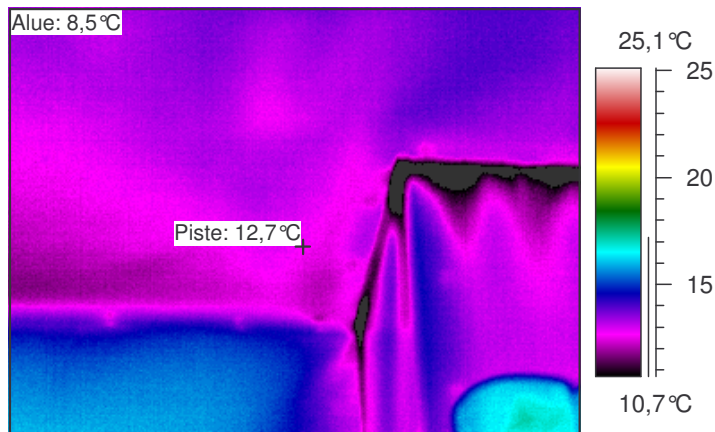
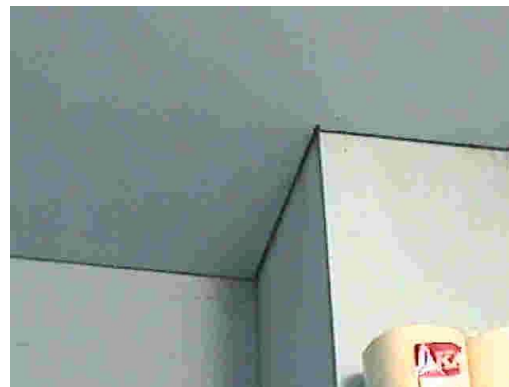
Siivoojien taukotilan wc. 127

Laskettu lämpötilaindeksi mitatusta
minimilämpötilasta 45

Laskettu lämpötilaindeksi mitatusta
pistelämpötilasta 64

Voimakasta ilmapuotoa katonrajasta.

1

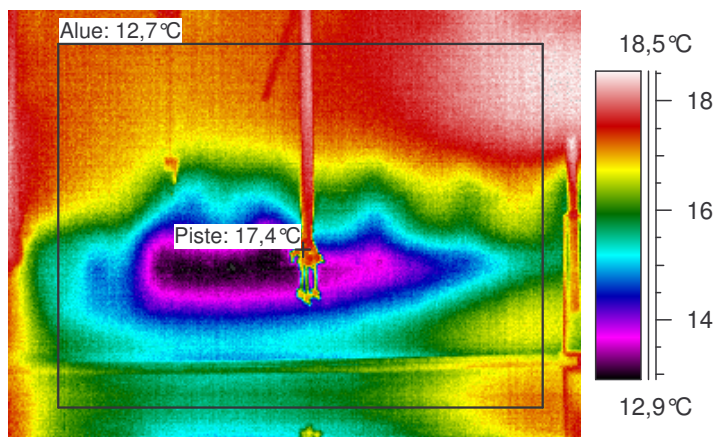
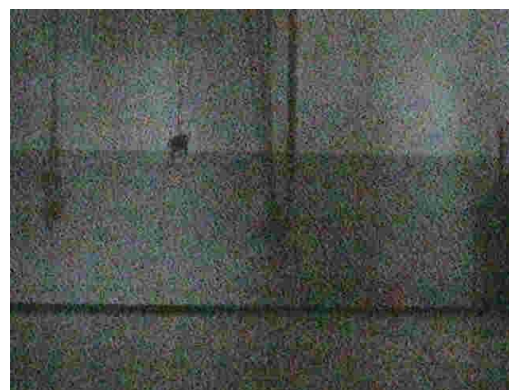
Voimistelusalu 138

Laskettu lämpötilaindeksi mitatusta
 minimilämpötilasta 64

Laskettu lämpötilaindeksi mitatusta
 pistelämpötilasta 84

Laaja-alainen kylmä alue ulkoseinässä. Eristeet mahdollisesti kastuneet.

3

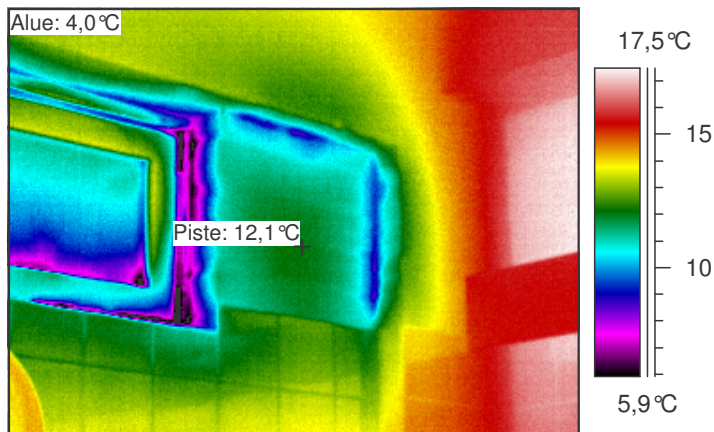
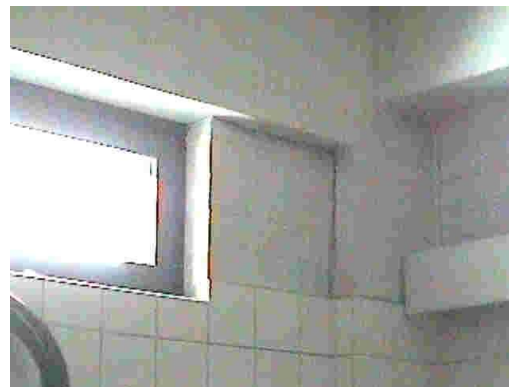
Tyttöjen wc 121

Laskettu lämpötilaindeksi mitatusta
minimilämpötilasta 26

Laskettu lämpötilaindeksi mitatusta
pistelämpötilasta 61

Ilmavuotoa ikkunan vierestä.

1
