LATUPEIJSTON PÄIVÄKOTI
 Latukuja 2, 01280 VANTAA
 Kosteusvauriokartoitus sekä märkätilojen ja vesipisteiden pintakosteusmittaus
 30.5.2012 / Delete Tutkimus Oy
 Unto Kovanen ja Mikko Mäkinen

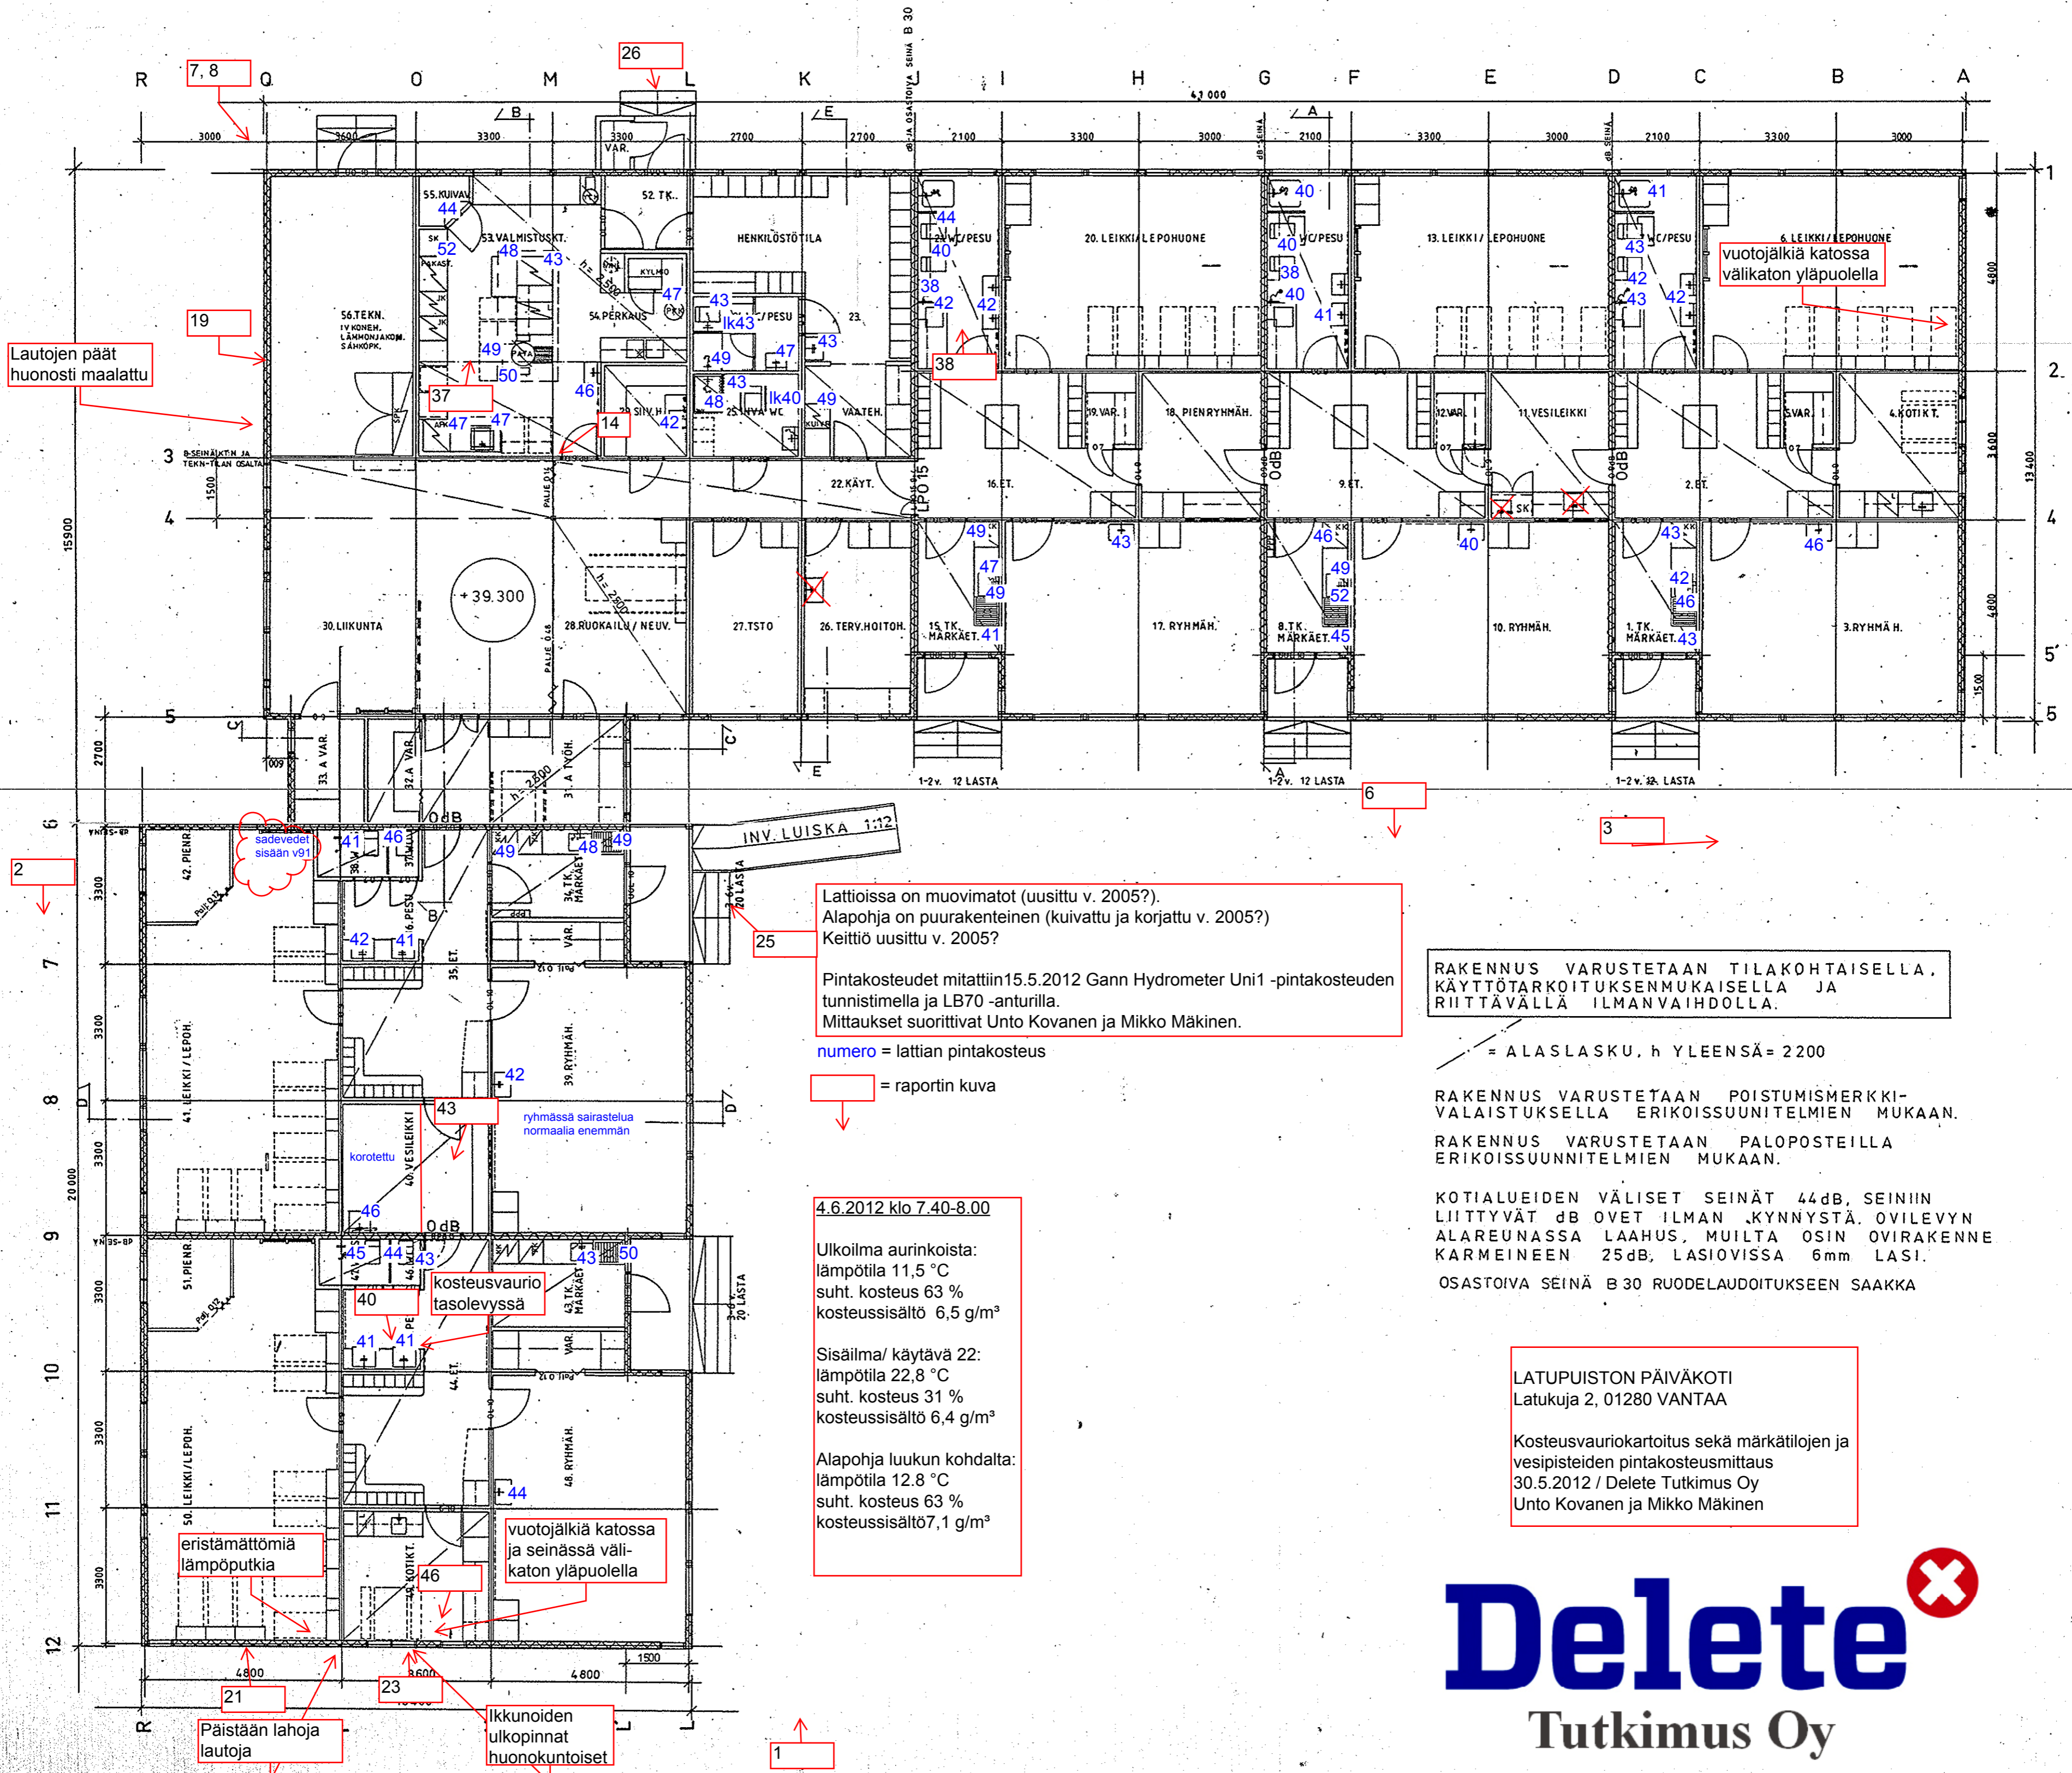
Lautojen päät huonosti maalattu

vuotojälkiä katossa välikatkon yläpuolella

sadevedet sisään v91

Latioissa on muovimatot (uusittu v. 2005?).
 Alapohja on puurakenteinen (kuivattu ja korjattu v. 2005?)
 Keittiö uusittu v. 2005?
 Pintakosteudet mitattiin 15.5.2012 Gann Hydrometer Uni1 -pintakosteuden tunnistimella ja LB70 -anturilla.
 Mittaukset suorittivat Unto Kovanen ja Mikko Mäkinen.

eristämättömiä lämpöputkia

vuotojälkiä katossa ja seinässä välikatkon yläpuolella

Päistään lahoja lautoja

Ikkunoiden ulkopinnat huonokuntoiset
