LEHDOKIN PÄIVÄKOTI

ILMANVAIHTOJÄRJESTELMÄN KUNTOTUTKIMUS

Tutkimuksen ajankohta: vko 44 / 2008
Raportin päiväys: 07.11.2008
Tilaaajan yhteyshenkilö: Vantaan Kaupunki
Per Andersson, 040 5939212

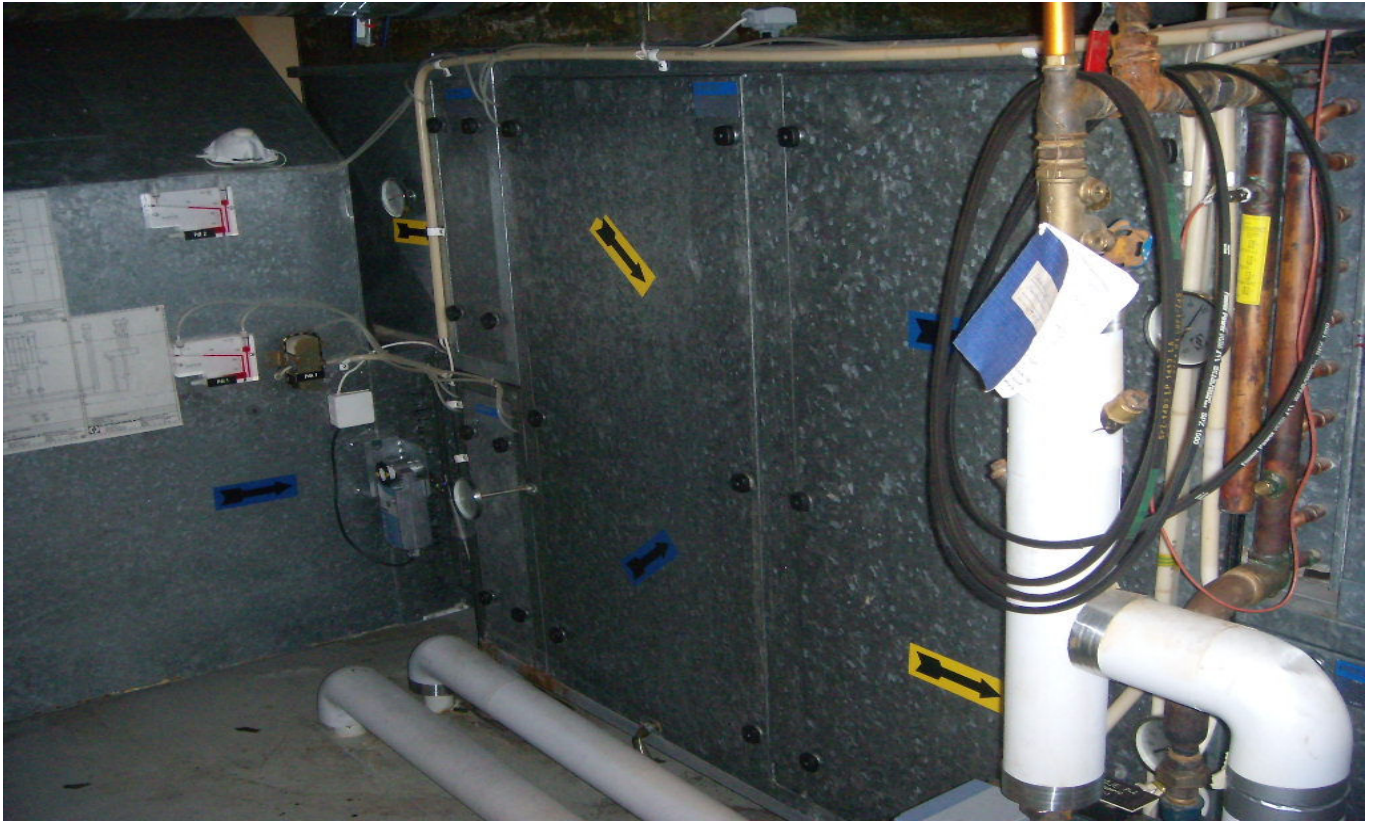
KUVA 1. Yleiskuva ilmastointikoneesta.

Ilmastointikone on alkuperäinen yli 20 vuotta vanha Aeratorin valmistama ns. pakettikone ja se sijaitsee 2 krs IV- konehuoneessa (kuva 1). Kone on varustettu sulkupellillä, suodatinyksiköllä, LTO- kuutiolla, lämpöpatterilla ja puhallinyksiköllä.

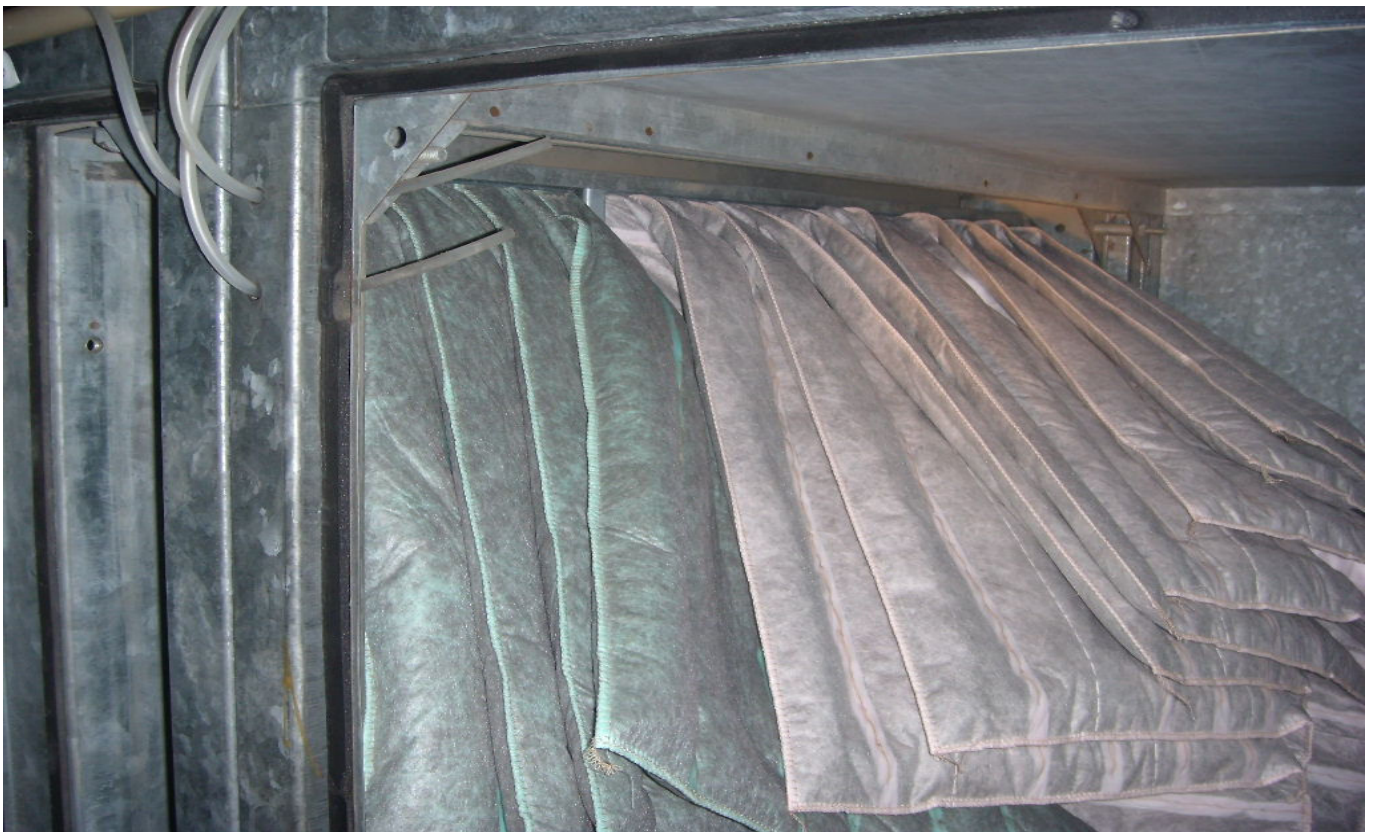
KUVA 2. Yleiskuva tuloilmasuodattimista.

- Luukkujen tiivisteet ovat osin heikossa kunnossa. *Luukkujen tiivisteitä tulee uusia seuraavan huollon yhteydessä.*
- Suodatinseinämä ei ole tiivis ja suodattimet ovat pölyiset (kuva 2). *Suodatinkehikko tulee tiivistää asianmukaisesti, jotta ohivirtaus saadaan loppumaan ja suodattimet tulee uusia huoltosuunnitelman mukaisesti.*

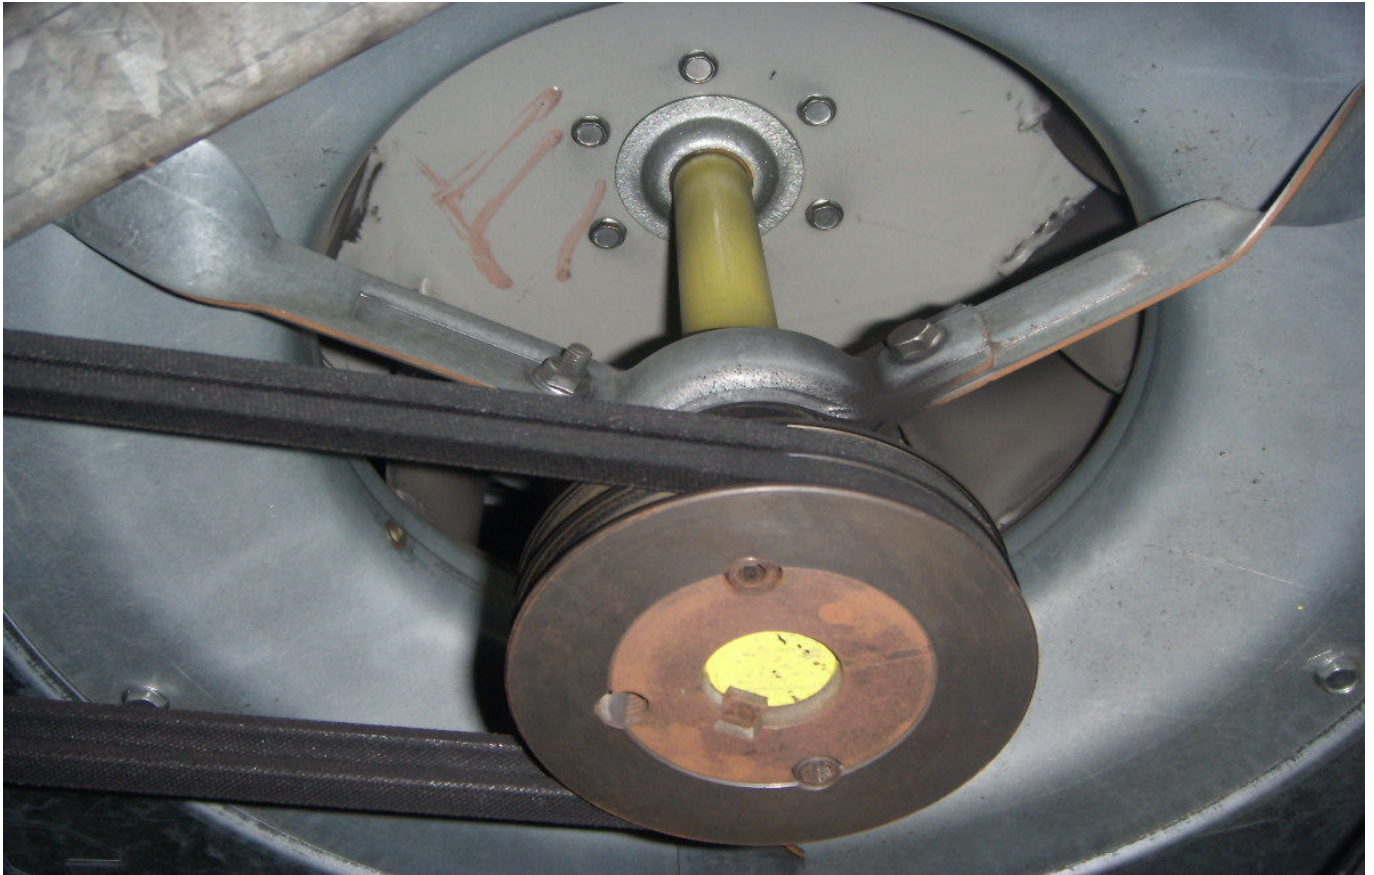
- Tulopuhaltimen moottorin urapyörät ovat hieman kuluneet. *Urapyörät on syytä uusia seuraavan huollon yhteydessä.*
- Puhallin on hieman nokinen ja pölyinen (kuva 3). *Puhallin tulee puhdistaa seuraavan huollon yhteydessä.*

KUVA 3. Tuloilmapuhallin on hieman pölyinen.

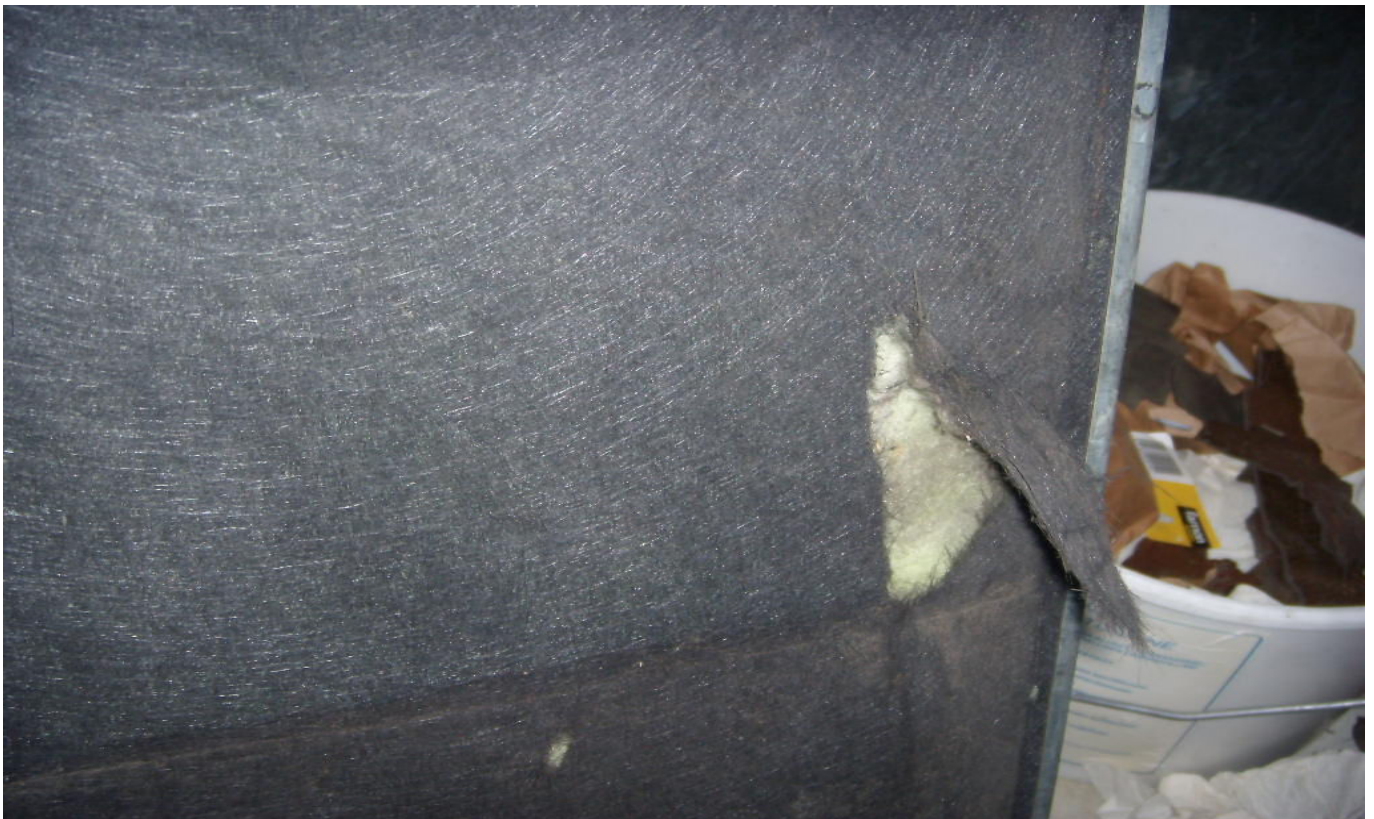
- Tuloilmakoneen kammiot ovat eristetty mineraalivillalla, joka on paikoin rikki. Kanavien liikkuaessa paineen voimasta huoneilmaan pääsee mineraalivillakuituja (kuva 4). *Koneen villapinnat tulee suojata suodatinkankaalla ja pellittää, jotta villakuitujen mahdollinen pääsy huoneilmaan saadaan estettyä. Vaihtoehtoisesti nykyiset pinnat tulee puhdistaa ja käsitellä suoja-aineella.*

KUVA 4. Tuloilmakoneen kammiot on eristetty mineraalivillalla, joka on paikoin rikki.

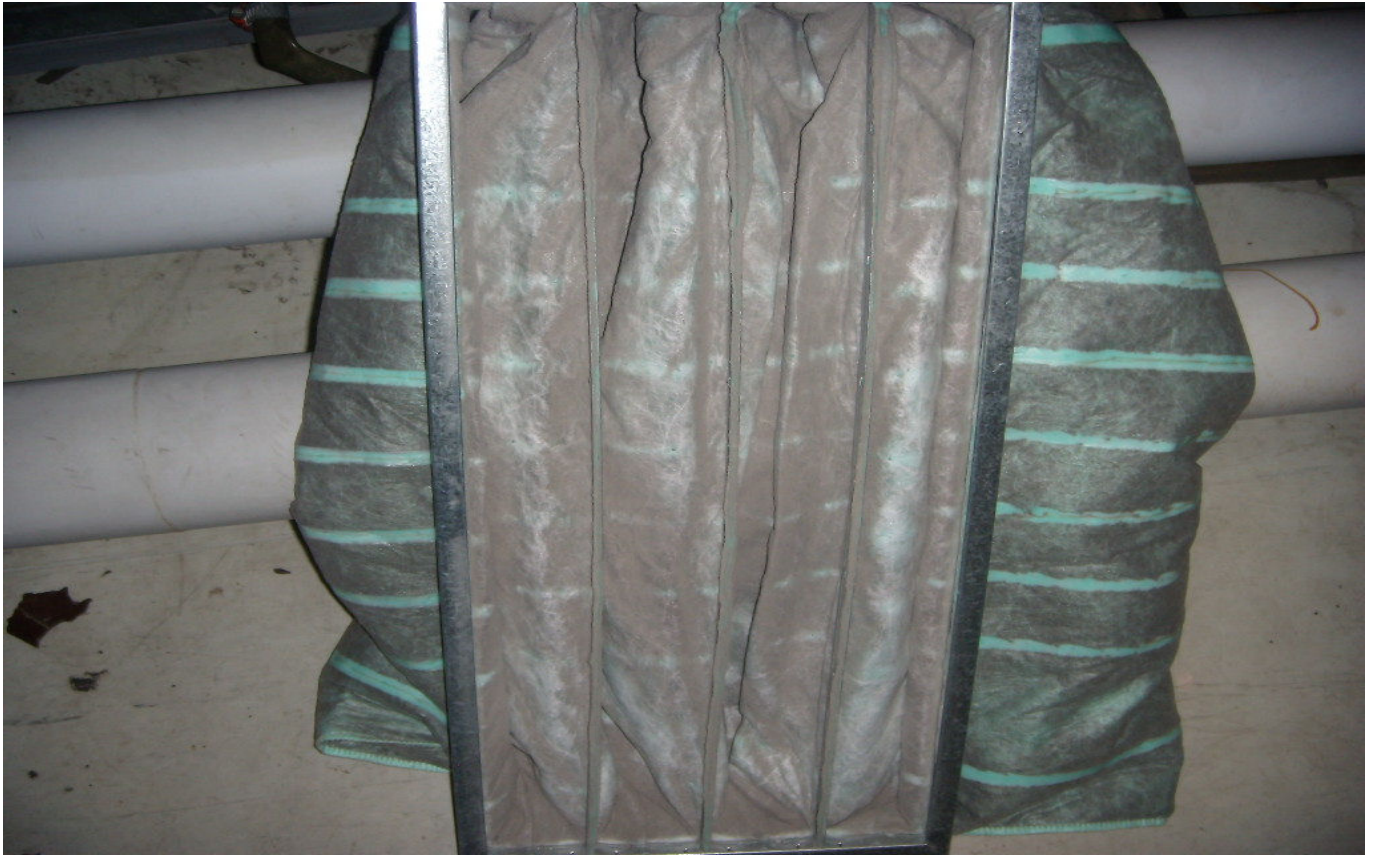
KUVA 5. Yleiskuva poistoilmasuodattimesta.

- Luukkujen tiivisteet ovat osin heikossa kunnossa. *Luukkujen tiivisteitä tulee uusia seuraavan huollon yhteydessä.*
- Suodatinseinämä ei ole tiivis ja suodattimet ovat pölyiset (kuva 5). *Suodatinkehikko tulee tiivistää asianmukaisesti, jotta ohivirtaus saadaan loppumaan ja suodattimet tulee uusia huoltosuunnitelman mukaisesti.*
- Puhallin on hieman nokinen ja pölyinen (kuva 6). *Puhallin tulee puhdistaa seuraavan huollon yhteydessä.*
- Koneen kammiot ovat eristetty mineraalivillalla, joka on paikoin rikki. Kanavien liikkuaessa paineen voimasta huoneilmaan pääsee mineraalivillakuituja. *Koneen villapinnat tulee suojata suodatinkankaalla ja pellittää, jotta villakuitujen mahdollinen pääsy huoneilmaan saadaan estettyä. Vaihtoehtoisesti nykyiset pinnat tulee puhdistaa ja käsitellä suoja-aineella.*

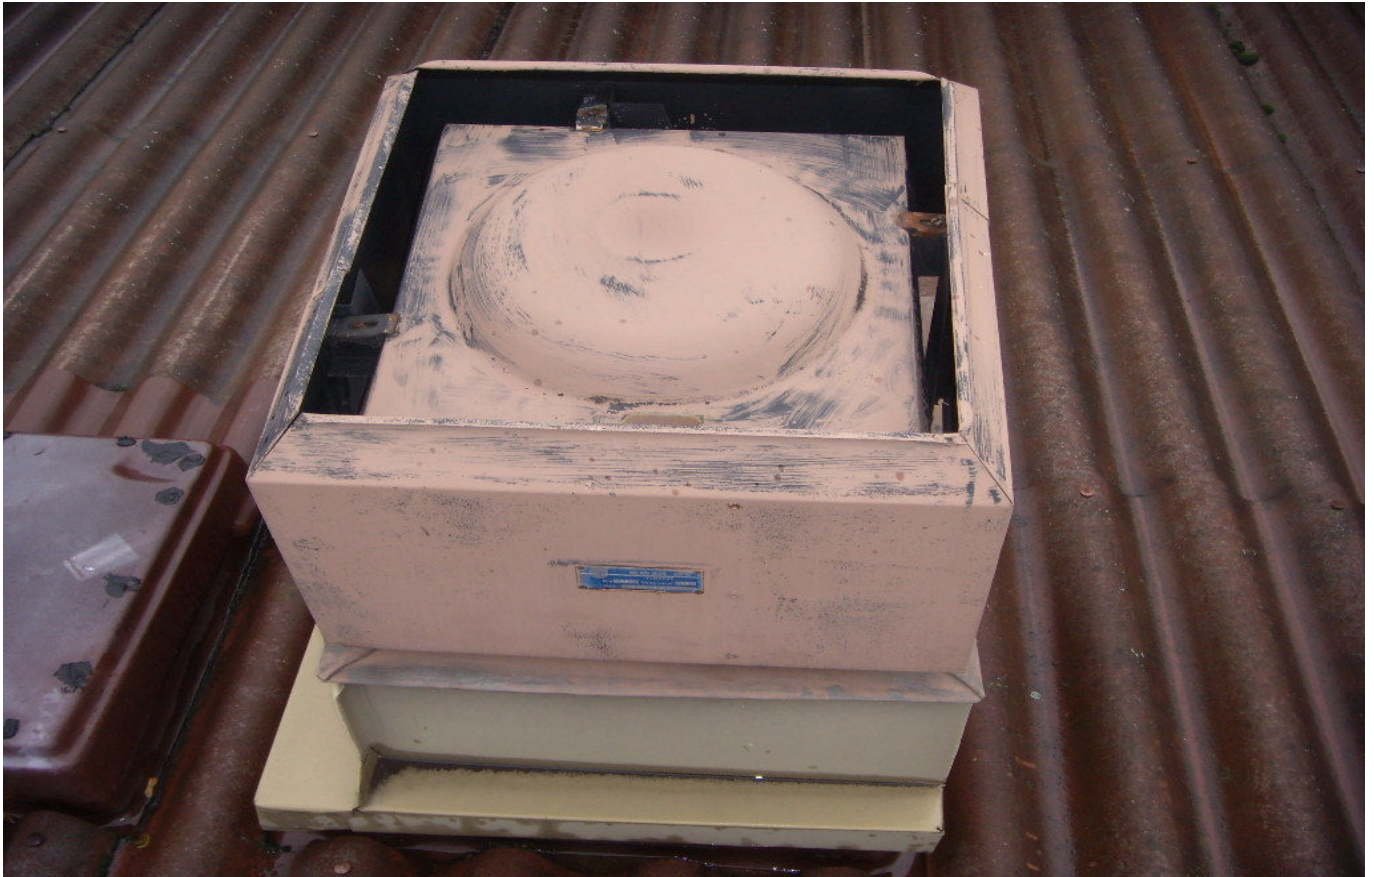
KUVA 7. Yleiskuva vesikatolla olevasta huippuimurista.

Päiväkodin vesikatolla on keittiötä ja WC- tiloja palvelevat huippuimurit. Huippuimurit ovat Kojan valmistamia alkuperäisiä laitteita (kuva 7). Huippuimureissa ei havaittu tarkastuskäynnin aikana sivuääniä. Huippuimurit tulisi tarkastaa ja huoltaa säännöllisesti.

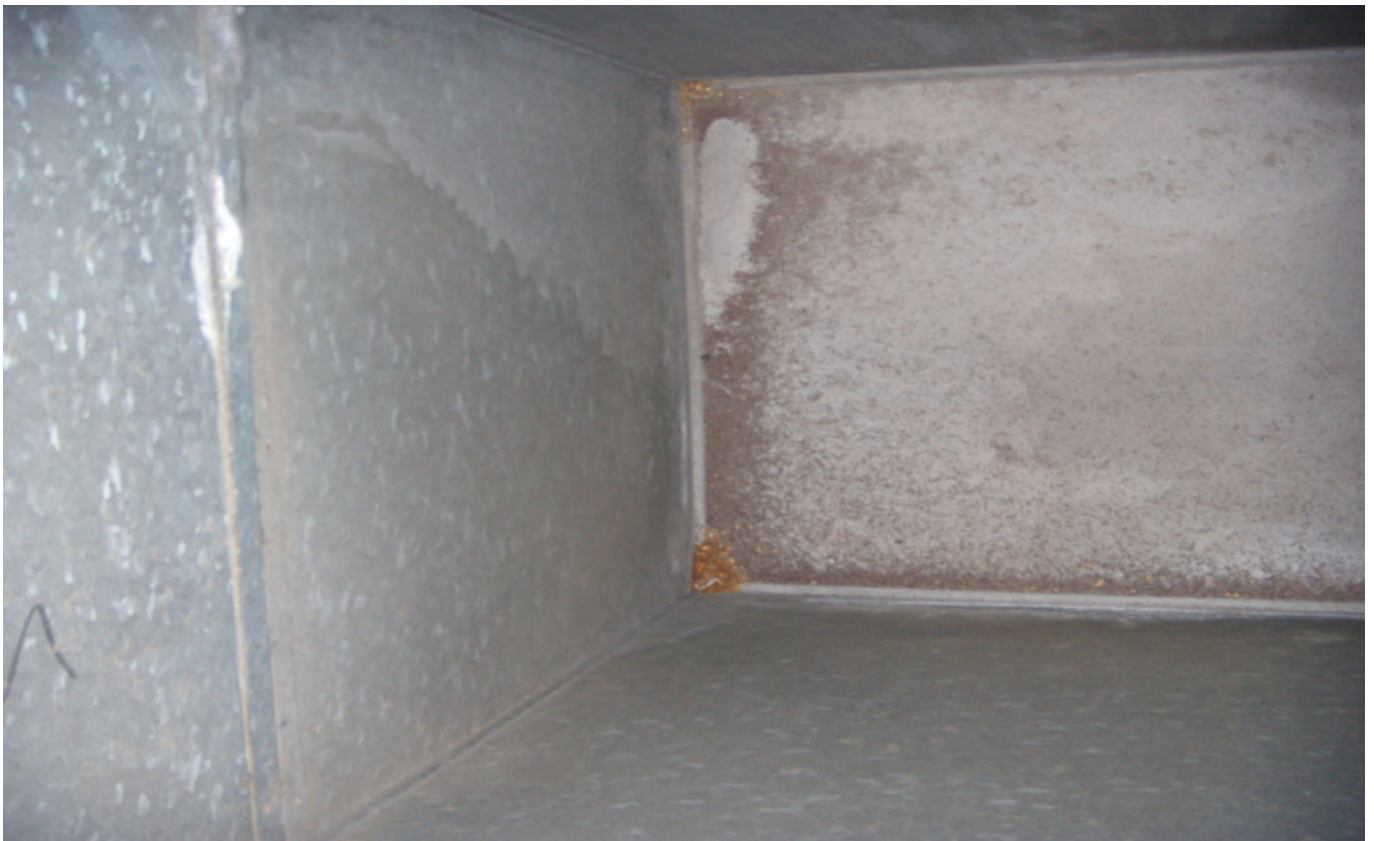
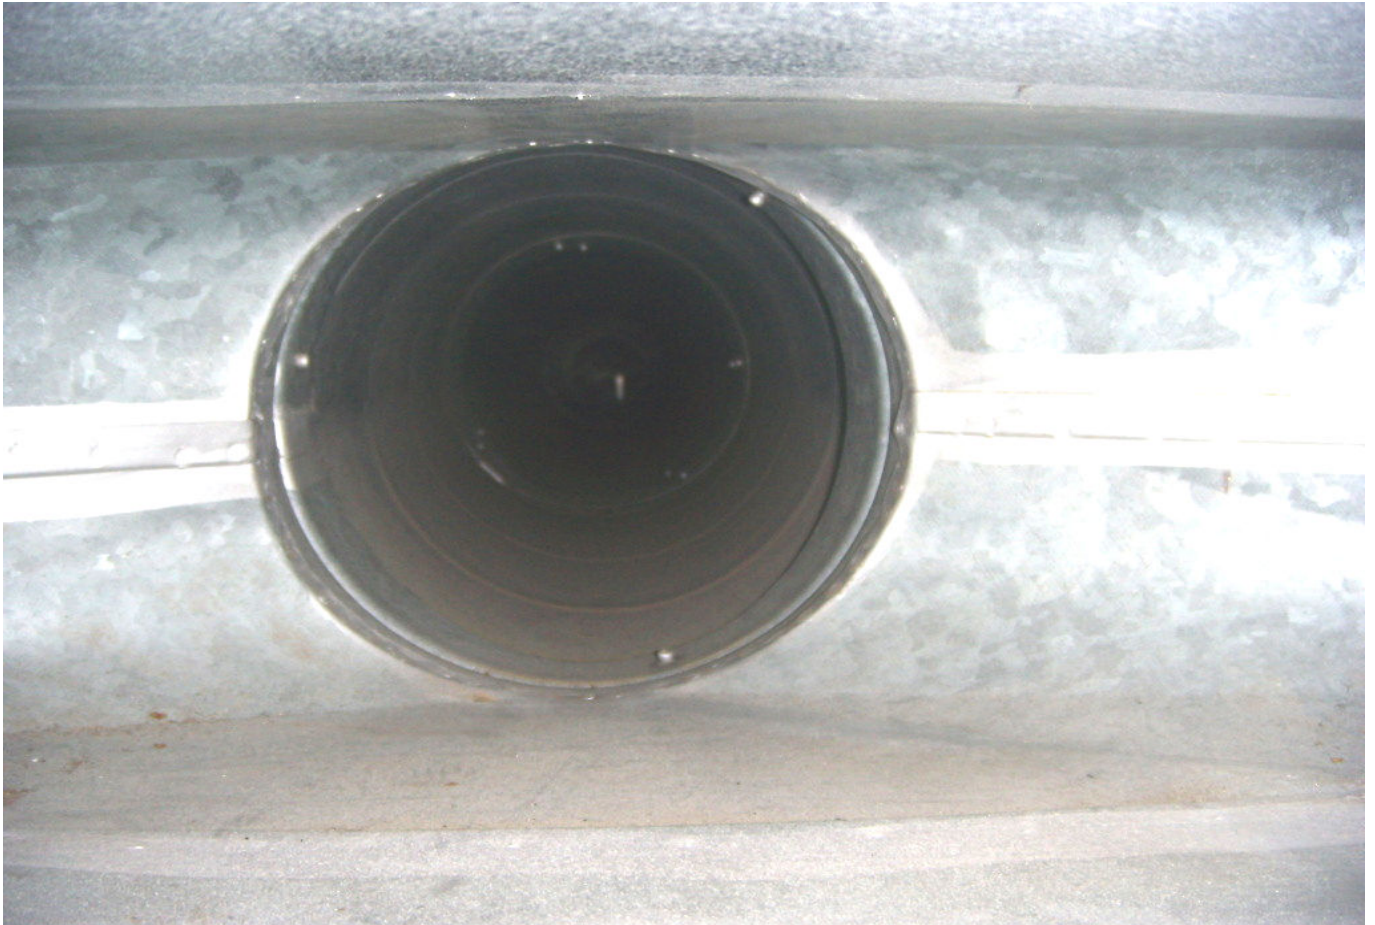
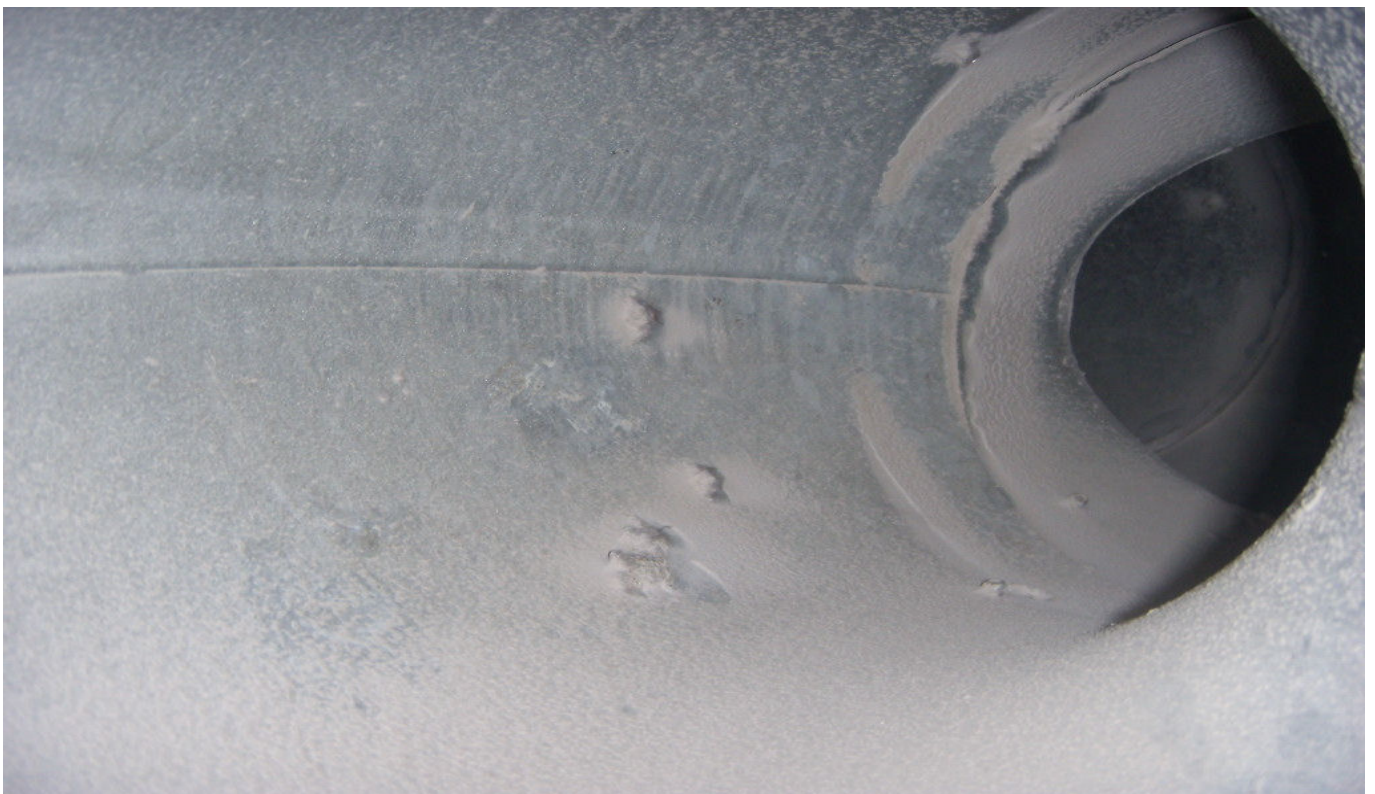
Tulo- ja poistoilmakanavat on rakennettu teräslevykanavista (kierresaumaputkea ja kanttikanaavaa). Kanavat ovat rakenteellisesti kunnossa ja havaintojen perusteella tutkimusalueen tulo- ja poistoilmakanavissa on hieman pölykertymää (kuva 8, kuva 9 ja kuva 10). Ilmastointikoneiden korjauksen jälkeen on syytä ilmastointikanavat nuohota.

KUVA 8. Yleiskuva tuloilmakammioista.

KUVA 9. Yleiskuva tuloilmakanavasta.

KUVA 10. Yleiskuva poistoilmakanavasta.

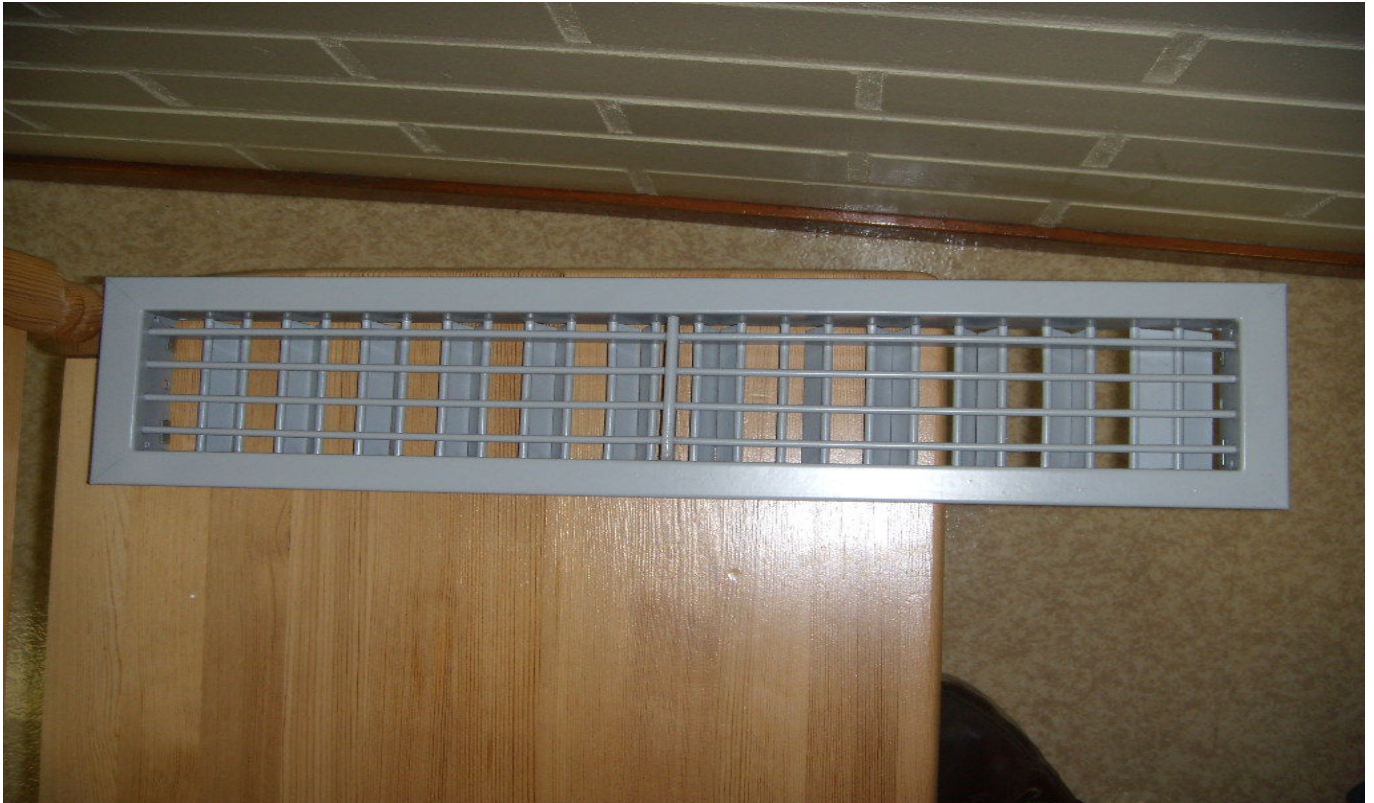
KUVA 11. Yleiskuva huoneiden ns. ritiläsäleiköstä.

Tuloilmaelimet ovat leikki- ja ryhmähuoneissa ns. ritiläsäleikköjä. Tuloilmaelimillä on mahdollista muokata heittokuvioita (kuva 11). Tuloilmaelimien heittokuviot selvitetiin savukokein (kts liitteenä olevasta piirustuksesta). Mittauksissa havaittiin, että ilman liikkuvuus on osin melko tyydyttävä kautta koko huoneen, mutta heittokuviot ovat osin kapeita ja pitkiä. Lisäksi tutkitut leikki- ja ryhmähuoneet havaittiin olevan pääosin melko alipaineisia ja tuloilmamäärien jäävän huoneissa huomattavasti suunnitellusta tasosta ja ilmamäärät olisi syytä tasapainottaa esitilassa. Ilmastointikanavien nuohouksen jälkeen on ilmamäärät ja heittokuviot syytä tarkastaa sekä säätää.

Ilmamäärät tulisi tasapainottaa ilmastointikoneen korjauksen jälkeen. Ilmastointikanavien nuohouksen jälkeen on ilmamäärät ja heittokuviot syytä tarkastaa sekä säätää asianmukaiseksi.

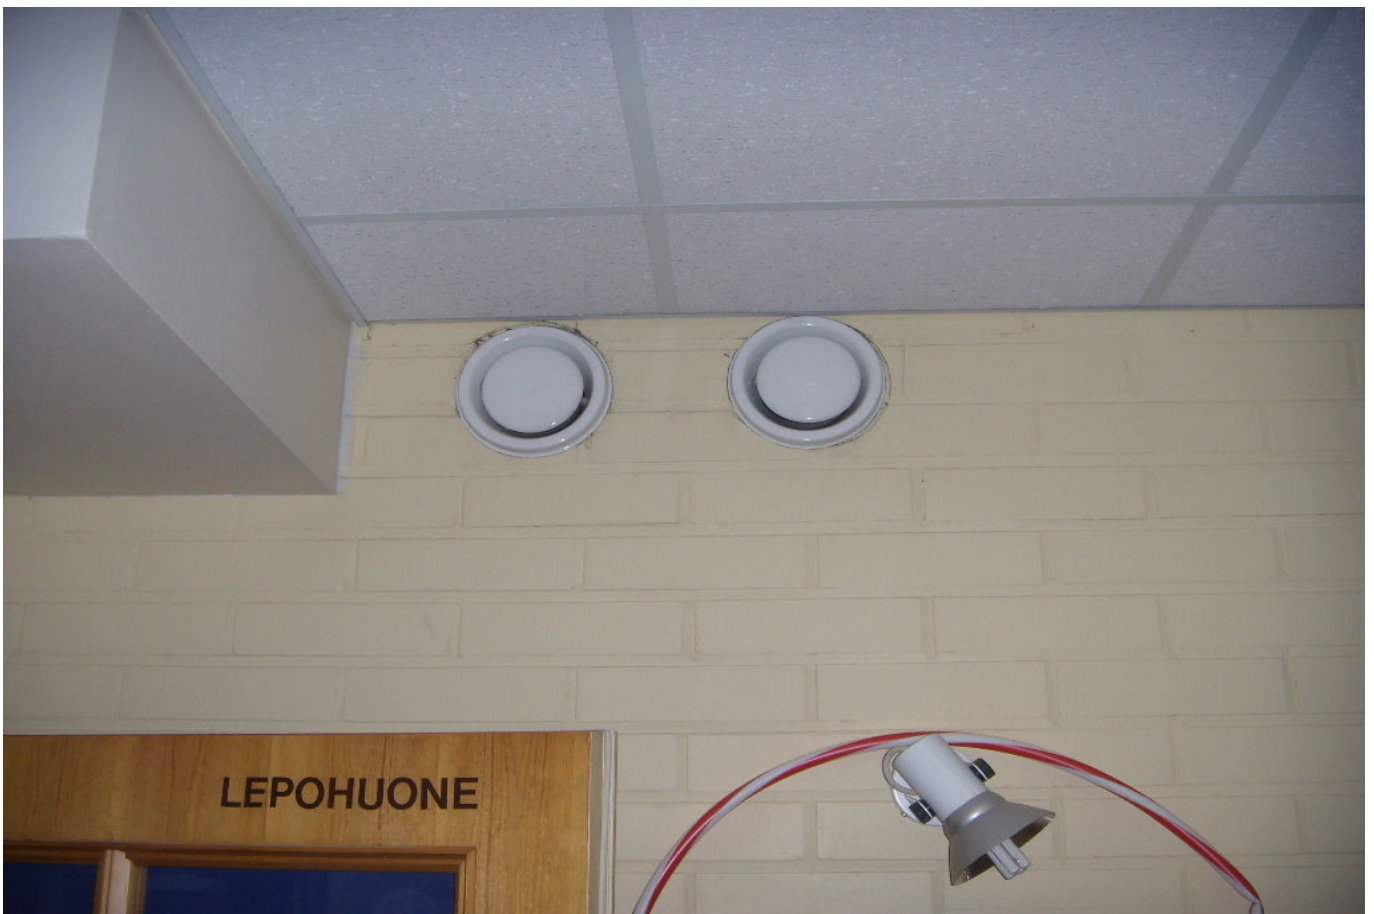
KUVA 12. Yleiskuva huoneiden poistoilmaventtiileistä.

Poistoilmaventtiilit ovat pääosin alkuperäisiä kartioventtiileitä (kuva 12). Venttiilit ovat täysin toimivia nykyjärjestelmässä, mutta ovat hieman pölyiset ja ne tuleekin puhdistaa nuohouksen yhteydessä.

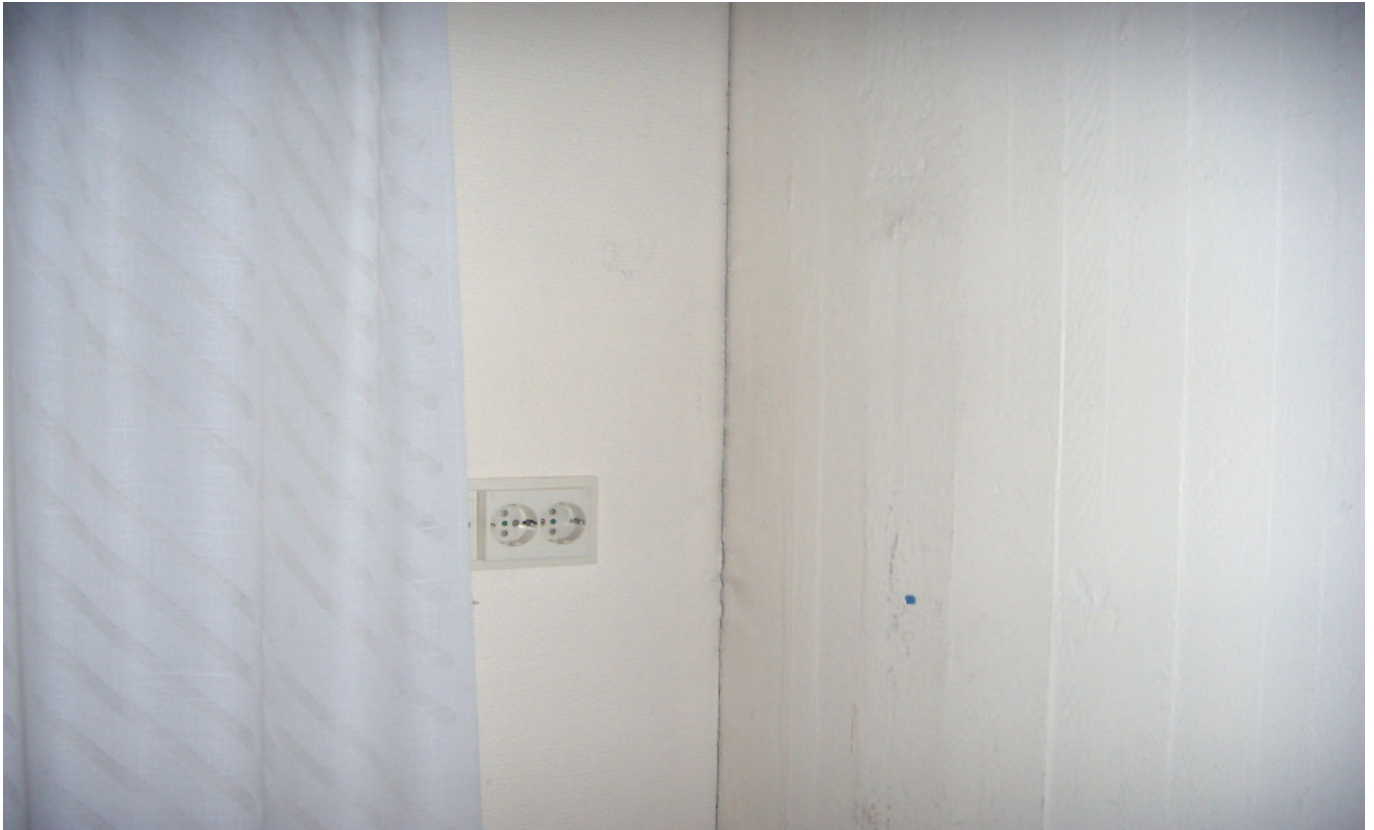
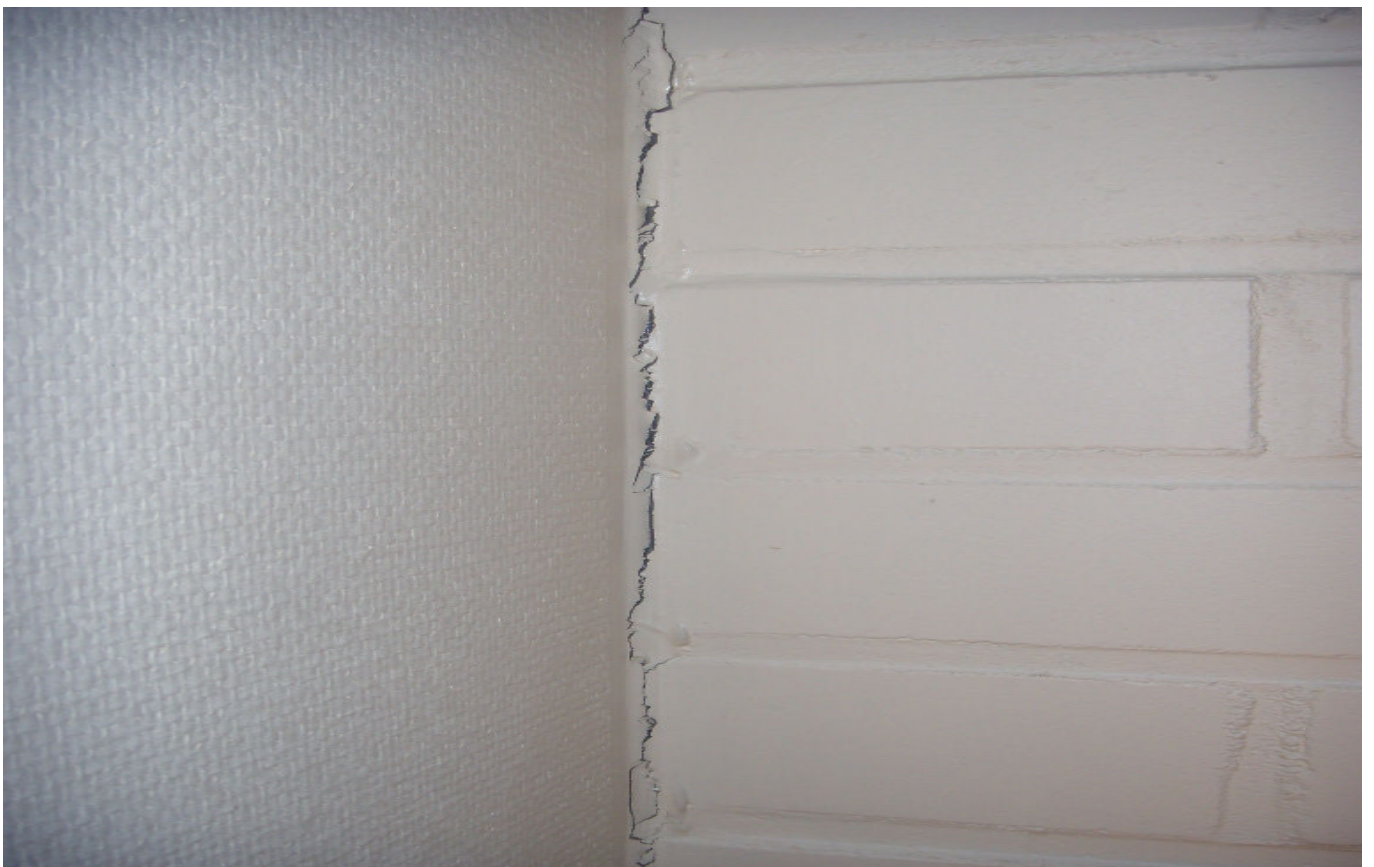
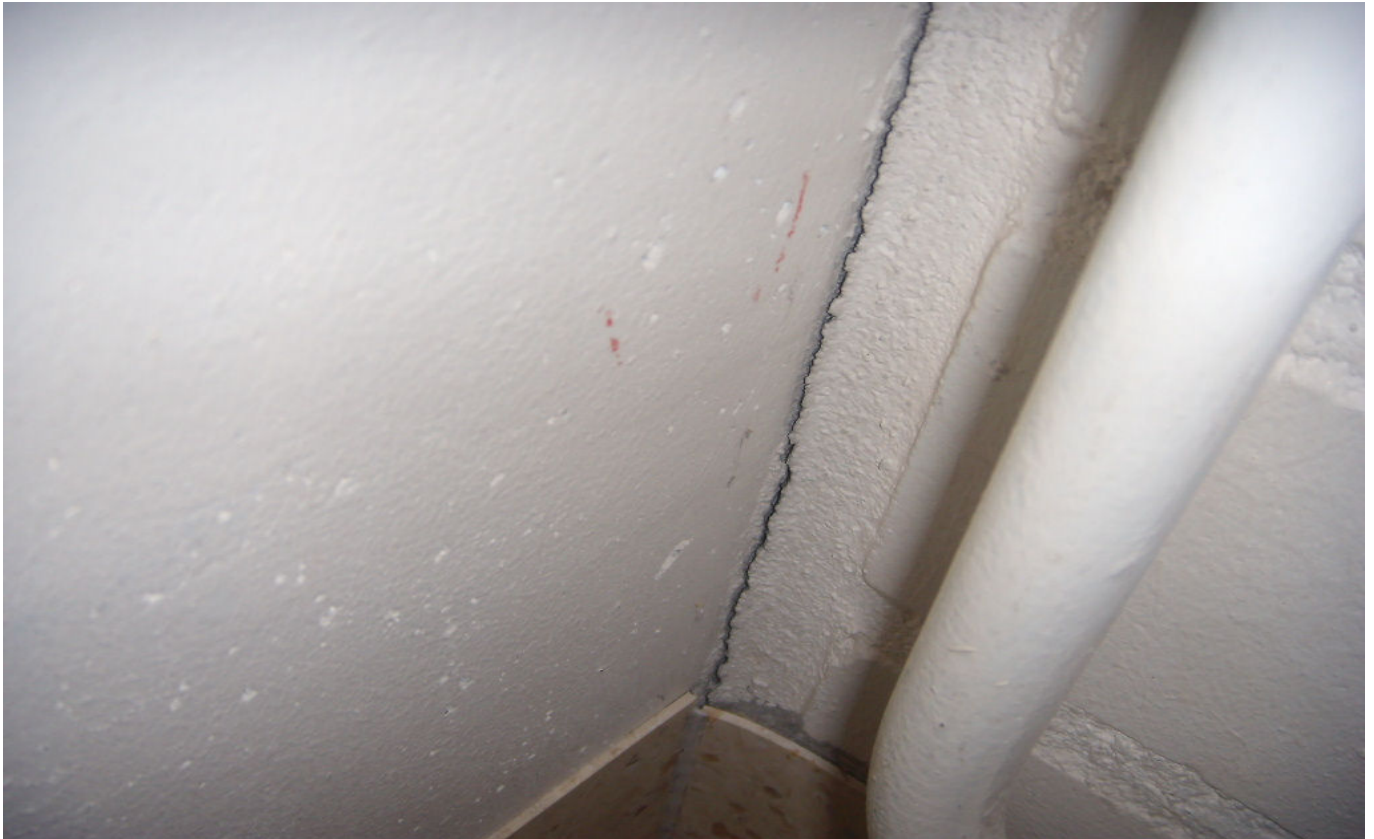
Päiväkodissa havaittiin rakenteiden liikkumista melko paljon, koska seinien ja kattojen saumoissa oli suuria rakoja (kuva 13, kuva 14 ja kuva 15). Rakenteiden saumat tulisi tiivistää ensitilassa.

KUVA 13. Yleiskuva päiväkodin rakenteista.

KUVA 14. Yleiskuva päiväkodin rakenteista.

KUVA 15. Yleiskuva päiväkodin rakenteista.

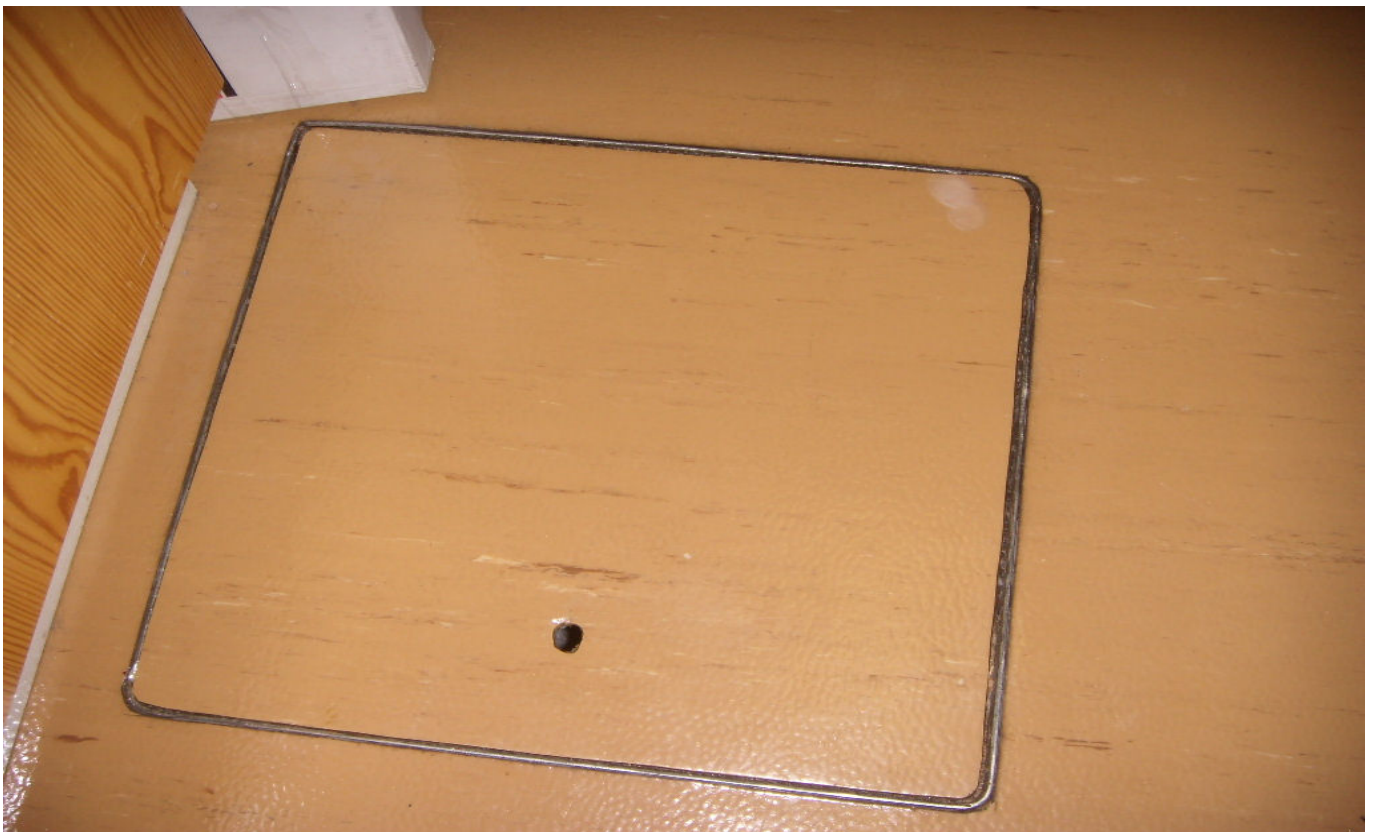
Päiväkodin varastohuoneessa n:o 40 on jätevesiviemärin tuuletusputki koteloituna. Savukoikeissa havaittiin, että kotelon kautta pääsee ns. maanhajua varastokomeroon. Tuuletusputken läpiviennit ja kotelo tulisi tiivistää ensitilassa. Lisäksi päiväkodin käytävällä on luukkuja alustatilaan. Kaikki luukut eivät ole aivan tiiviitä, joten niiden kautta saattaa tulla ns. maanhajua päiväkodin tiloihin (kuva 16). Luukut tulee tiivistää, jotta alustatilasta ei pääse hajua huoneilmaan.

KUVA 16. Yleiskuva pohjaviemäriin puhdistusluukusta, joka ei ole täysin tiivis.

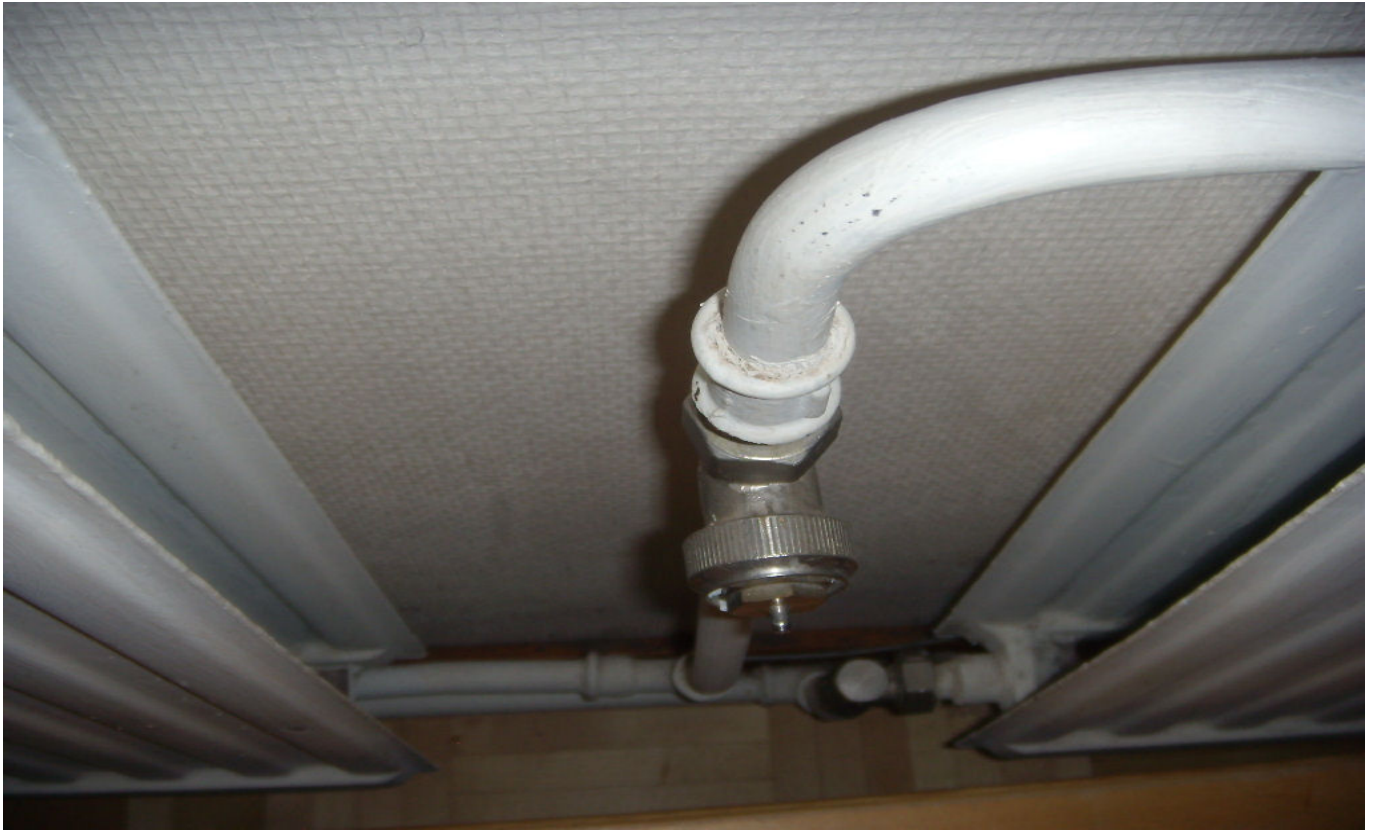
KUVA 17. Yleiskuva liikuntasalin patteriventtiilistä.

Päiväkodin liikuntasalin lämpöpatterin patteriventtiili on rikki (kuva 17). Päiväkodin patteriventtiilit tulee tarkastaa ja rikkinäiset uusia.
