# **Osittainen kuntotutkimus tarkennus alapohjan kosteusvaurioon**

Hakunilan koulu  
Hiirakkotie 9  
01200 Vantaa

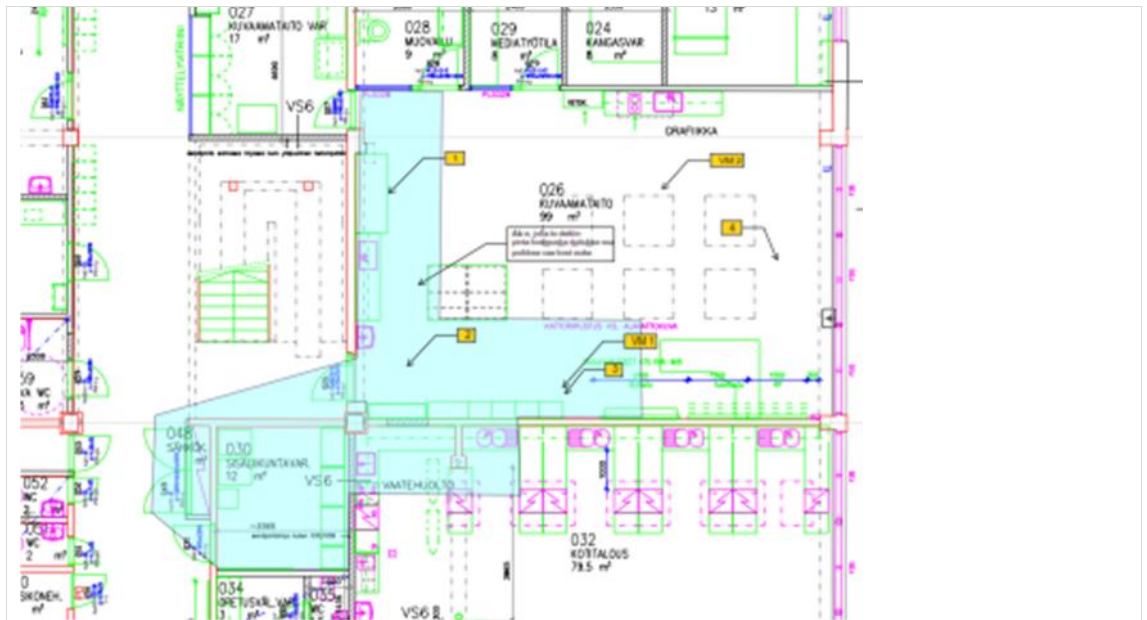
Kosteuspoikkeama-alue alkuperäisessä kuntotutkimuksessa

Kuntotutkimuksessa havaitulla kosteuspoikkeama-alueella tehtiin pintakosteuden tunnistimella havaintoja mahdollisista kosteuden muutoksista. Havaintoja tehtiin helmi- ja huhtikuussa kyseisellä alueella sekä vertailualueella toisessa kerroksessa kosteusvaurioitumattomassa tilassa.

Alueella havaittiin molemmilla kerroilla lievästi kohonneita arvoja vertailutilaan nähden.

Kosteusvaurioalueella tulisi tehdä rakenteellisia kosteusmittauksia n. 3 kuukauden välin seuraavan vuoden aikana, jotta nähdään mihin suuntaan rakenteen kosteus on muuttumassa tai muuttuuko se lainkaan jo tehtyjen toimenpiteiden seurauksena.

Mikäli alapohjarakenteen kosteus ei muutu esimerkiksi alapohjan alla olevan veden takia eikä veden tuloa tähän tilaan saada estetyksi, tulee tehdä korjaustoimenpiteitä vedennousun estämiseksi.

Korjaustoimenpiteinä voisi olla alapohjalaatan epokointi ja liitoskohtien tiivistys. Lämpimenevien rakenteiden tiivistäminen kapillaarista vedennousua vastaan tulee myös tehdä. Tiilirakenteissa tällaiseen tulokseen päästään käyttämällä esimerkiksi Freezeq-tiivistystä. Betonirakenteiden tiivistys voidaan tehdä Xypex Constrate-käsittelyllä, tarvittaessa sitä voidaan parantaa Xypex-Admix-tuotteen avulla. Mikäli korjaustyön yhteydessä havaitaan selviä vuotokohtia, tulisi käyttää Xypex Pach ´n Plug -käsittelyä. mainitut aineet ja tarvikkeet on Insinööritoimisto Sulin Oy:n tuotteita. Mikäli vastaavalla tavalla toimivia tuotteita on muilla valmistajilla ja maahantuojilla, ne ovat aivan samalla tavalla suositeltavia.
