Kuntoarvio Start

Leppäkorven päiväkoti

Korpikontiontie 3
01450 VANTAA

Tarkastuspäivä 18.5.2011

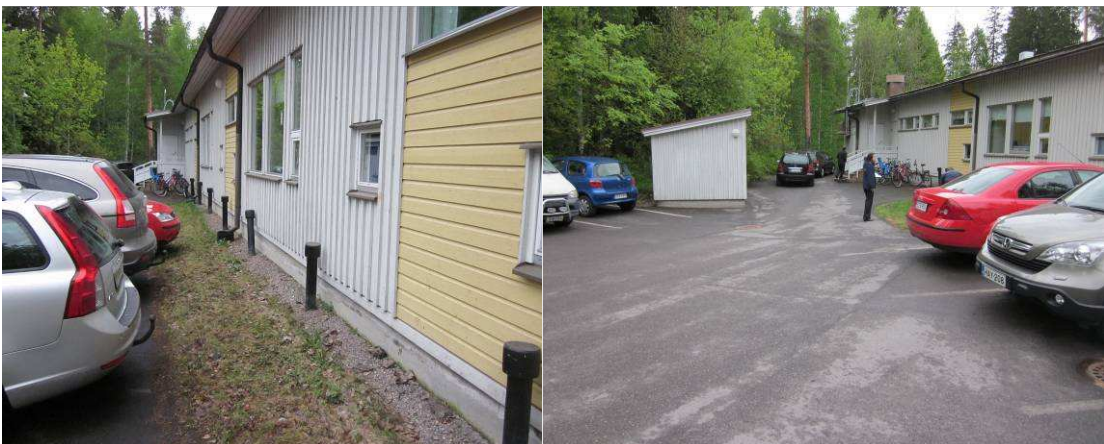
*Sokkelin vierustalla asianmukainen sora-
tus, alapohjan tuuletusputkia on arviolta
riittävästi*

Asfalttoinnit ovat vielä tyydyttävässä kunnossa

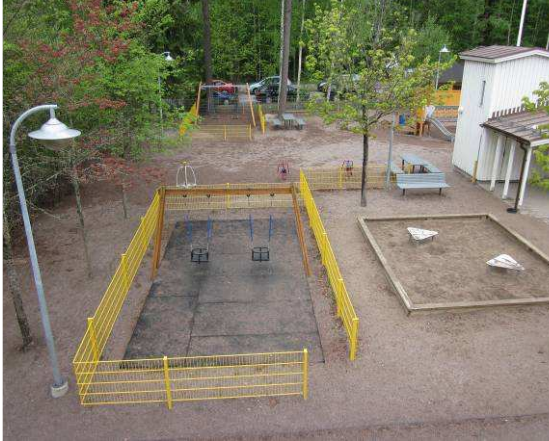
Yleiskuvaa piha-alueella

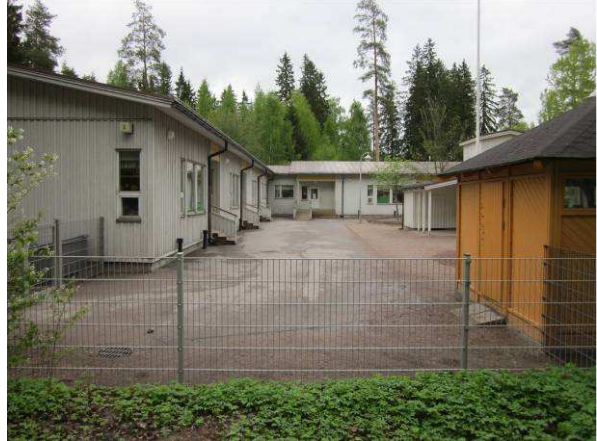
Aidat on uusittu hiljattain

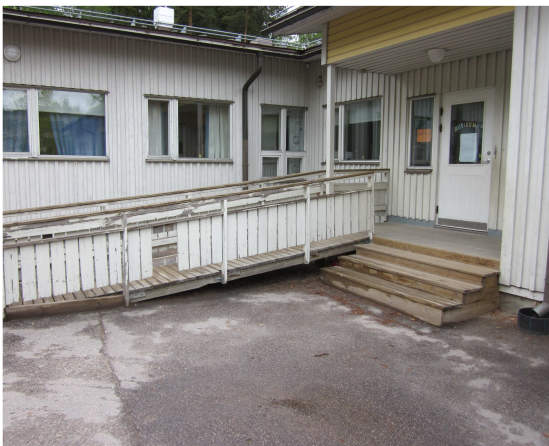
Piha-alueen aidat on uusittu metalliaidoiksi hiljattain. Puurakenteisessa rampissa ja puuportaissa sekä puukaiteissa havaittiin kunnostamistarvetta. Kokonaisuutena pihavarusteet ovat tyydyttävässä kunnossa.

*Sisääntulorampissa ja portaissa on korjaus-
tarvetta*

- Salaojien huuhtelu
- Piha-alueen rakennuksien huoltomaalaus- ja kunnostamistoimenpiteitä
- Puukaiteiden- ja portaiden huoltomaalaus- ja kunnostamistoimenpiteitä
- Leikkivarusteiden huoltomaalaus ja kunnostamistoimenpiteitä tarpeen mukaisesti
- Yksittäisiä asfalttien korjauksia

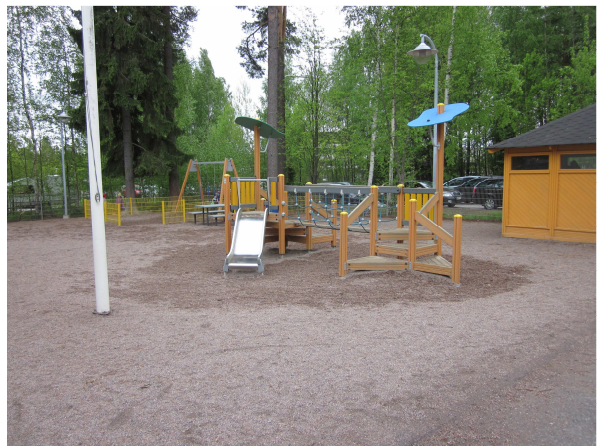
Piha-alueen lasten leikkivarusteet ovat tyydyttävässä kunnossa. Lasten leikkivarusteiden tarkastukset tulee tehdä säännöllisin väliajoin määräysten mukaisesti. Leikkialueiden tarkastuksissa on huomioitava viranomaissäännökset.

Kuvaa leikkivarusteista

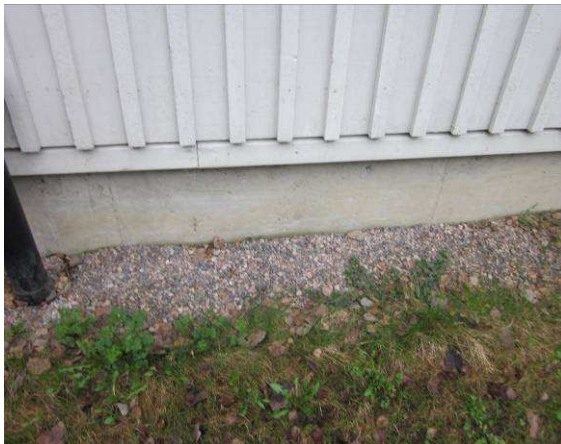
Betonisokkelit ovat tyydyttävässä kunnossa

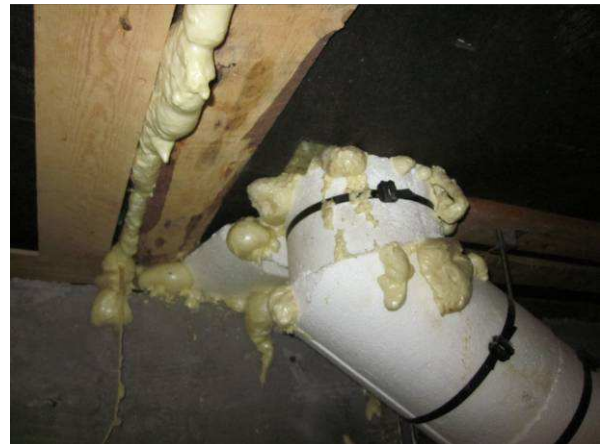
Alapohjan läpiviennit on tiivistetty uretaanilla

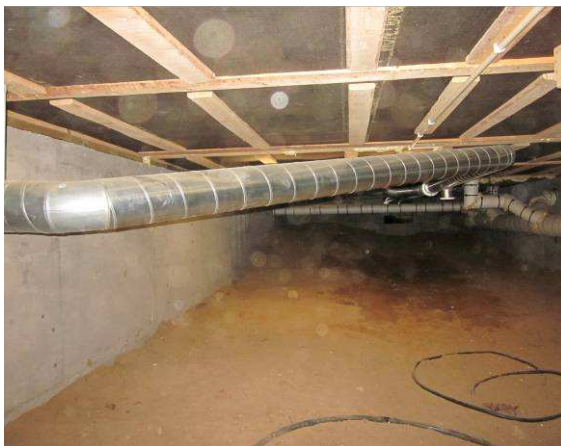
Alapohjatilan perusmaa on hienorakeista hiekkaa ja osin hiekan pinnassa havaittiin kosteutta. Sokkeleissa on aukkoja, joista pieneläimet ovat päässeet alapohjatilaan. Suositellaan kohteeseen alapohjarakenteiden kuntotutkimusta korjaustarpeen määrittämiseksi. Mahdolliset korjauskustannukset määräytyvät tutkimuksen perusteella.

Alapohjatilan perusmaa hienorakeista hiekkaa, hiekan pinta oli keskialueella kosteaa

- Alapohjatilan kuntotutkimus korjaustavan määrittämiseksi
- Sokkelin ritilöiden korjaaminen niin että pieneläimet eivät pääse alapohjatilaan

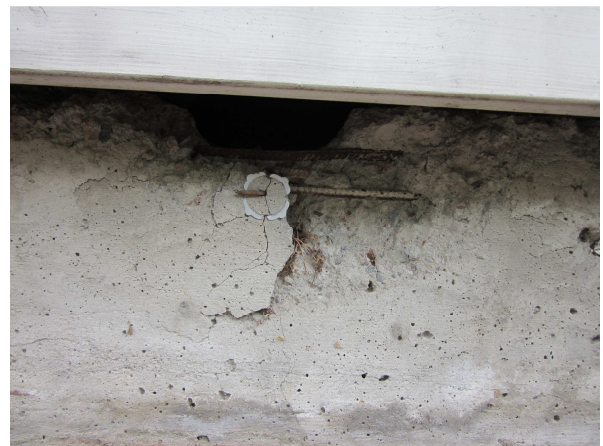
Epätiiveyskohta sokkelissa, josta pieneläimet pääsevät alapohjatilaan

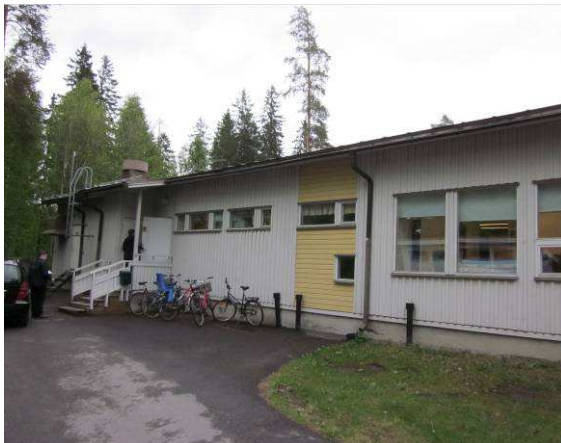
Yleiskuvaa julkisivusta

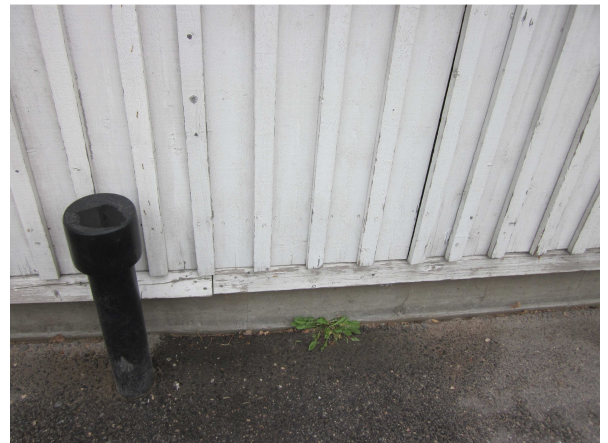
Rakennuksen ulkoseinät on verhoiltu rimalaudoituksella ja paikoin vaakapaneloinnilla. Julkisivuissa havaittiin maalipinnan kulumista ja paikoin irvistäviä rimoja. Kohdekäynnillä tehtyjen havaintojen mukaan kokonaisuutena julkisivut ovat tyydyttävässä - välttävässä kunnossa.

Ulkoverhouksen huoltomaalaus ja kunnostus ajankohtaista jakson alussa

- Julkisivujen huoltomaalaus ja kunnostus tarkastelujakson alussa.

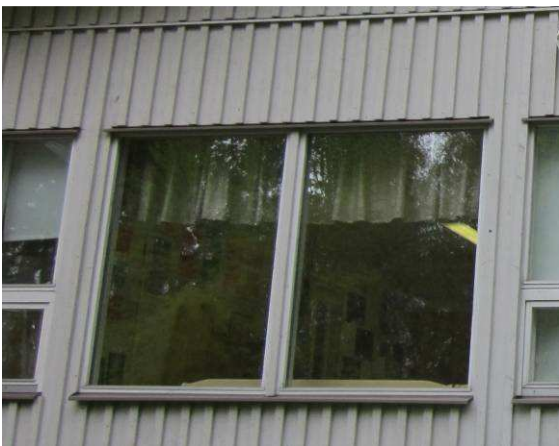
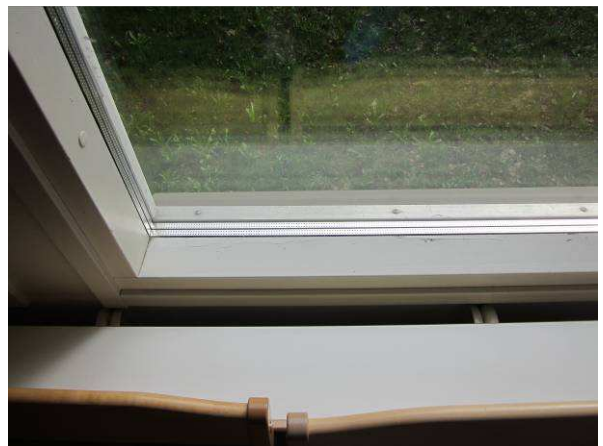
Rakennuksen ikkunat ovat alkuperäisiä puuikkunoita Ikkunat ovat pääosin lämpölasielementtejä

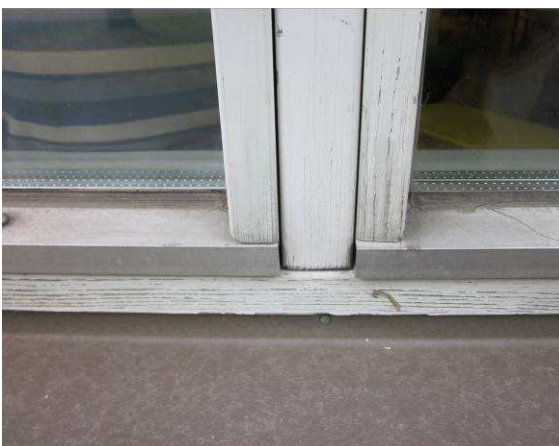
Ikkunarakenteet ovat alkuperäisiä 3 lasisia puuikkunoita. Pääosin ikkunat ovat kolmilasisia lämpölasielementtejä. Ikkunoiden ulkopinnoissa on havaittavissa runsasta maalipintojen kulumista ja hilseilyä erityisesti etelän puolella. Sisäpinnat ovat vielä suhteellisen hyvässä kunnossa. Käyttäjiltä saadun tiedon mukaan ikkunoiden tiiveydessä ja toimivuudessa on puutteita. Suositellaan, että ikkunoiden tiivistämistä ja käytisovitusta tarkastelujakson alussa.

Hilseilyä ikkunan maalipinnassa

- Ikkunoiden ulkopuolten huoltomaalaus kunnostus ja ikkunapeltien uusiminen tarkastelujakson alussa
- Ikkunoiden tiivisteiden uusiminen ainakin tuuletusikkunoiden osalla ja ikkunoiden käyntisovitus
- Ulko-ovien tiivisteiden uusiminen ja käyntisovitus sekä huoltomaalaus tarkastelujakson alussa

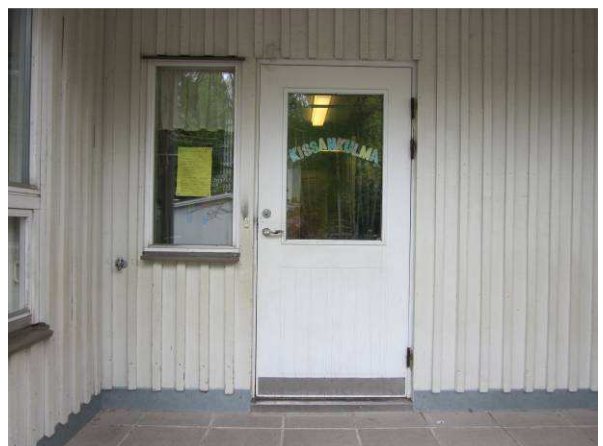
Kohteen ulko-ovet ovat puurakenteisia, yksilehtisiä ikkunallisia ovia. Teknisten tilojen ja varastojen ovet ovat alkuperäisiä puuvia. Ovet ovat alkuperäisiä. Kohdekäynnillä tehtyjen havaintojen ja saatujen tietojen mukaan ovien tiiviydessä ja toimivuudessa on puutteita. Pääsääntöisesti ovet ovat vielä tyydyttävässä kunnossa.

Kuvaa ulko-ovesta

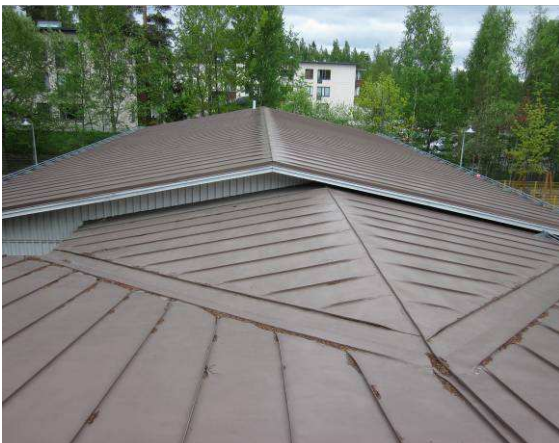
Yleiskuvaa vesikatolta, katemateriaali on konesaumattu peltikate

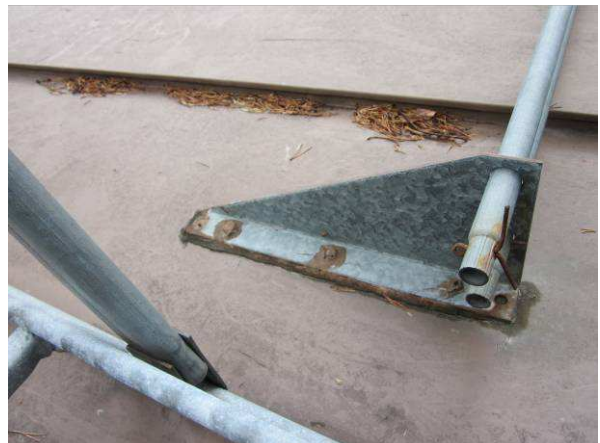
Kohteen kattovarusteiden kiinnityksissä ei havaittu oleellisia puutteita. Kattosiltojen kiinnikekohdat on kitattu ilmeisesti kattovuotojen takia ja kattosiltoihin on asennettu lisäkiinnikkeitä.

Lumiesteiden kiinnikekohtia on paikattu kittamalla

- Yläpohjatilien tarkastaminen
- Kittisaumojen uusiminen esim. 2 vuoden välein
- Lumiesteiden uusimista kannattaa harkita
- Maalipinnan paikkakorjaus
- Antennin jalustan uusiminen
- Katon huoltomaalaus tarkastelujakson loppupuolella

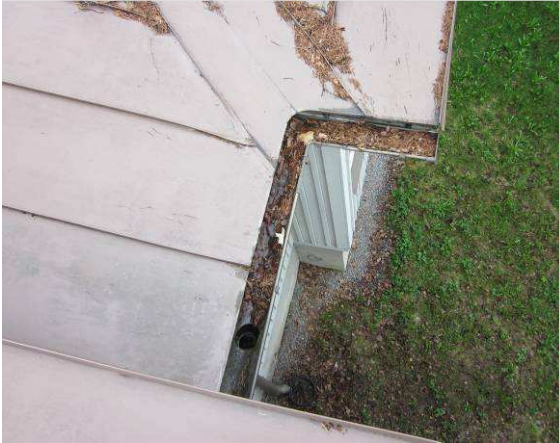
Räystäskourut kannattaa puhdistaa säännöllisesti

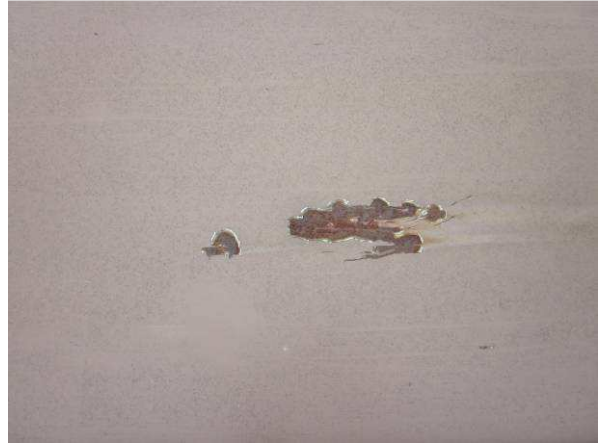
Paikkamaalaustarvetta

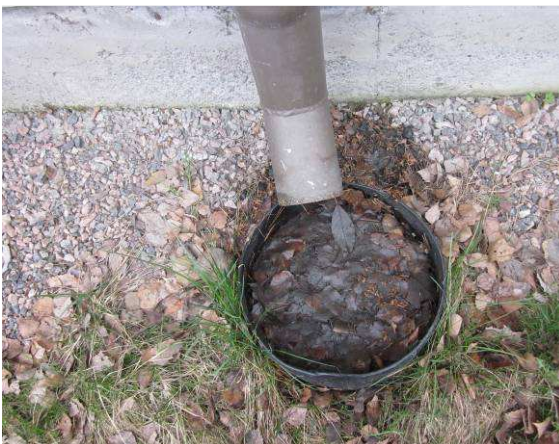
Rännikaivojen puhdistuksesta tulisi huolehtia säännöllisesti

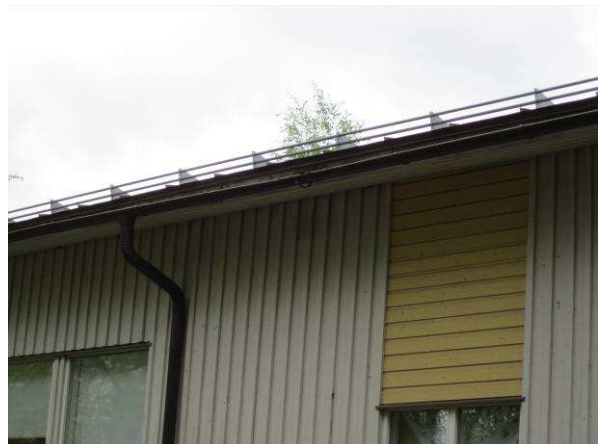
Kattovesien pois ohjaus tapahtuu räystäskourujen kautta syöksytorviin ja siitä sadevesijärjestelmään. Kohdekäynnillä havaittiin, että räystäskourujen kannakkeet olivat taipuneet yksittäisistä paikoista ja että räystäskouru vuotaa sisäpihan puolelta. Lisäksi havaittiin, että puurakenteinen kattokulkusilta on käyttöikänsä lopussa.

Räystäskourun kannake on taipunut

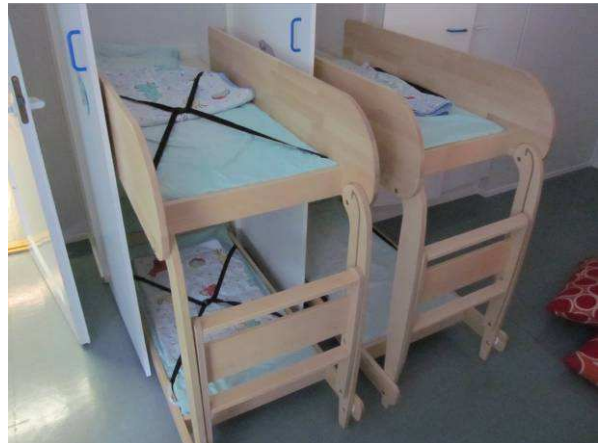
Kaappisängyt on uusittu

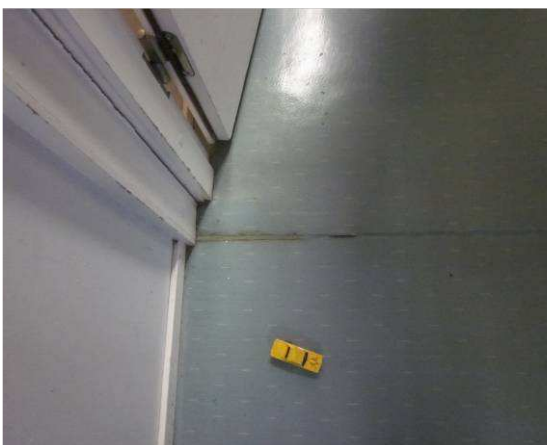
Rakennuksen väliovet ovat kevytrakenteisia ja ne eivät kovin hyvin sovellu päiväkotikäyttöön, jossa niiden käyttörajaus on huomattavasti normaaleja asuintiloja kovempi.

Väliovien karmeissa ja lattiamatoissa alkaa olla kulumaa

- Kaikkien sisätilojen pintarakenteiden ja kiintokalusteiden uusiminen noin tarkastelujakson puolivälissä (kustannus tarkentuu hankesuunnitelmassa, PTS:ssä on esitetty karkea arvio)

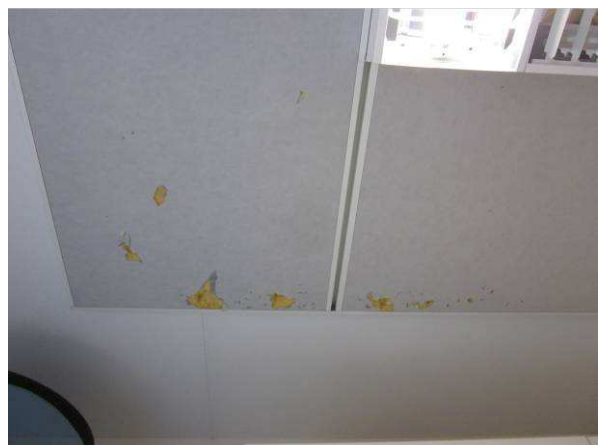
Alakattolevyissä on kolhuja

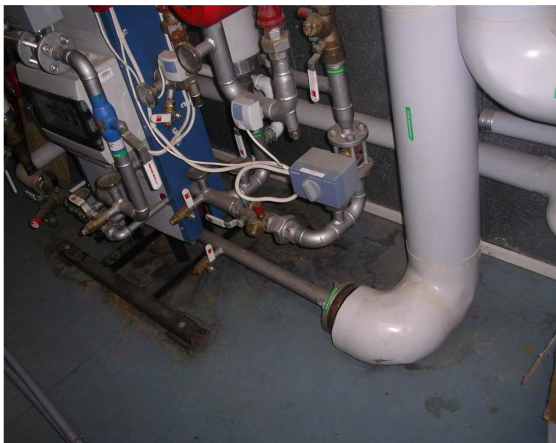
Lämmönsiirrinpaketti on vuodelta 1989. Lämmönsiirtimien tekninen käyttöikä on 20 - 25 vuotta. Lämmönsiirtimet, kiertovesipumput ja säätölaitteet uusitaan pakettina, jonka kanssa yhtä aikaa tulee uusia myös lämmitysverkoston paisunta-astia varoventtiileineen.

Lämmönsiirrinpaketti on vuodelta 1989.

- Lämmönjakolaitteiden uusiminen lämmönsiirrinpakettina jakson alkupuolella
- Patteriventtiilien uusiminen, patteriverkoston perussäätö jakson alkupuolella

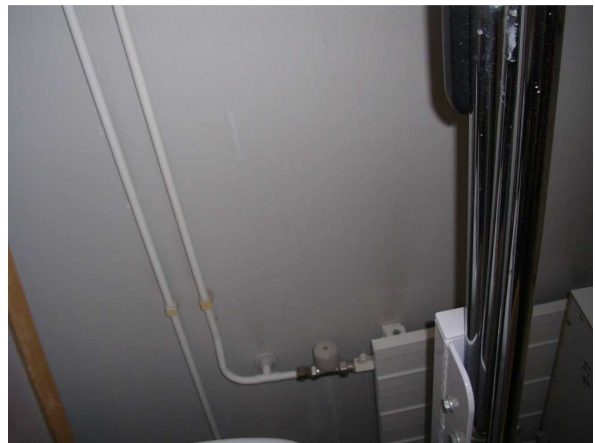
Käyttövesipatterien venttiilit ovat vuodelta 1989.

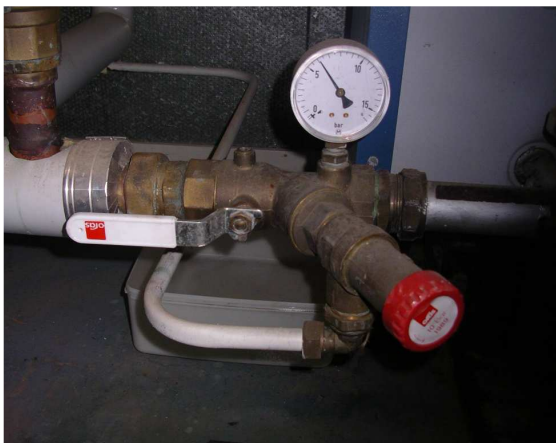
Kiinteistön vesijohtot ja viemärit on liitetty Vantaa kaupungin vastaaviin verkostoihin. Vesimittarin jälkeen ei ollut vakiopaineventtiiliä (paineenrajoitusta). Käyttöveden lämmönsiirtimellä olevan mittarin mukaan vesijohtopaine oli noin 6 bar. Yleensä paineenrajoitusta suositellaan, kun paine yli 6 bar ellei sitten rakennuksen kerrosmäärä tai muu syy edellytä kovaa painetta. Tässä riittävä painetaso olisi noin 3,5 - 4 bar. Painetason lasku vähentäisi vesijohtoihin ja vesikalusteisiin aiheutuvia rasituksia, ja osin myös vedenkulutusta.

Käyttöveden paine oli noin 6 bar.

- Vakiopaineventtiilin asentaminen vesimittarin yhteyteen ja paineen alentaminen
- Sade- ja jätevesiviemärien painehuuhtelu / kuvaus robottikameralla jakson alussa
- Vesikalusteita kunnostetaan niiden vikaantuessa ja uusitaan tarvittaessa. Vuotavat kalusteet tulee aina korjata välittömästi. Käyttöveden painetason lasku vähentäisi osaltaan vesi- ja viemärikalusteiden vikaantumisia.

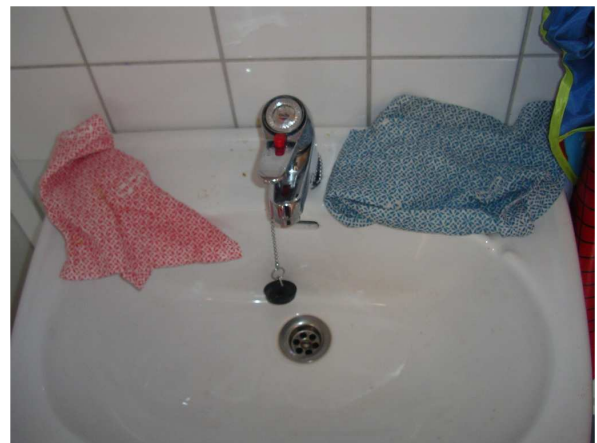
Hanasekoittajia tulee jo uusia tällä jaksolla.

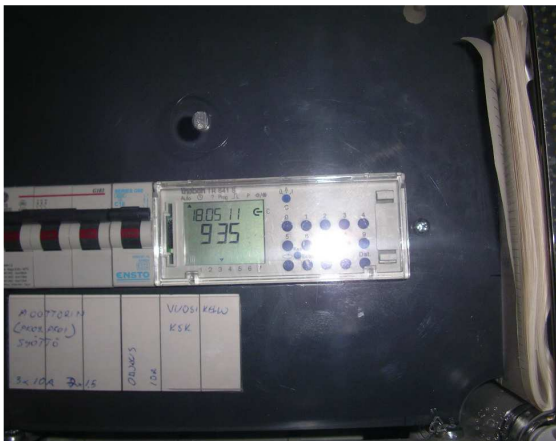
Rakennuksen alapohjatilan tuuletusta tehostetaan vesikatolle sijoitetulla huippuimurilla. Tarkastusta tehdessä alapohjatilan huippuimuri oli päällä. Yleisohjeena voidaan pitää, että tehostus eli alapohjan huippuimuri olisi päällä vähintään toukokuun alusta marraskuun loppuun. *(Kosteusolojen kannalta talvi on helpompi kuin kesä. Kesällä ulkoilma on kosteampaa kuin alapohjatilan ilma, jolloin ulkoilmasta siirtyy kosteutta alapohjatilaan nostaen sen suhteellista kosteutta. Jos kosteusprosentti on pitkiä aikoja 80 % tai enemmän, syntyy mikrobeille otollinen kasvuympäristö. Seisova lämmin ilma edesauttaa kasvuston syntyä).*

Alapohjan tuuletusta ohjaa vuosikello.

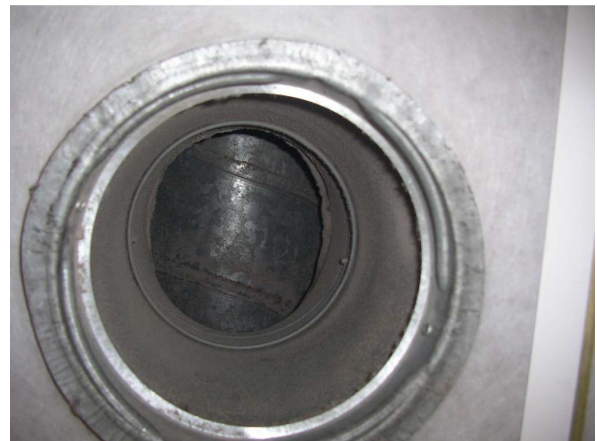
Päiväkodin ilmanvaihtokanavat olivat vielä melko puhtaita.

- Päiväkodin ilmanvaihtokonepaketille ei arvioida olevan kokonaisvaltaista uusimistarvetta kuluvalle PTS jaksolla. Korjaustarpeet määräytyvät huoltojen perusteella.
- Seuraava kanavanuohous, ilmamäärien säätö ajoittuu PTS jakson alkuun.
