## Kuntoarvio Start

### **Leppäkorven päiväkoti**

Korpikontiontie 3  
01450 VANTAA

Tarkastuspäivä 18.5.2011  
Päivitetty yläpohjatilan osalta 4.1.2012

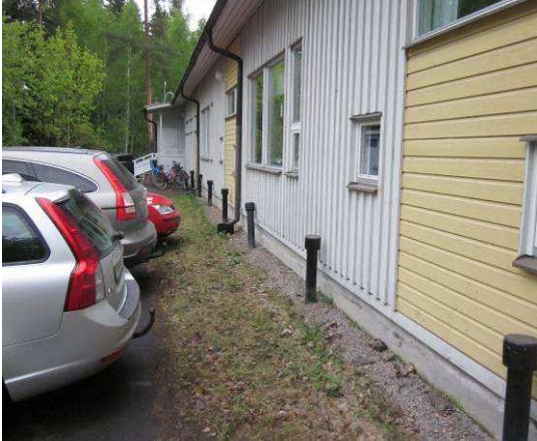
*Sokkelin vierustalla asianmukainen sora-  
tus, alapohjan tuuletusputkia on arviolta  
riittävästi*

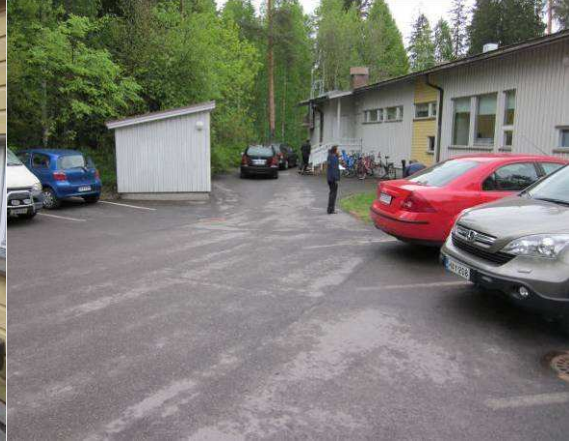
Kulkuväylät ja paikoitusalue ovat asfaltoituja. Asfaltoinnissa on joitakin painumia ja halkeamia, mutta pääasiallisesti se on vielä tyydyttävässä kunnossa.

*Asfalttoinnit ovat vielä tyydyttävässä kunnossa*

- Salaojien huuhtelu
- Piha-alueen rakennuksien huoltomaalaus- ja kunnostamistoimenpiteitä
- Puukaiteiden- ja portaiden huoltomaalaus- ja kunnostamistoimenpiteitä
- Leikkivarusteiden huoltomaalaus ja kunnostamistoimenpiteitä tarpeen mukaisesti
- Yksittäisiä asfalttien korjauksia

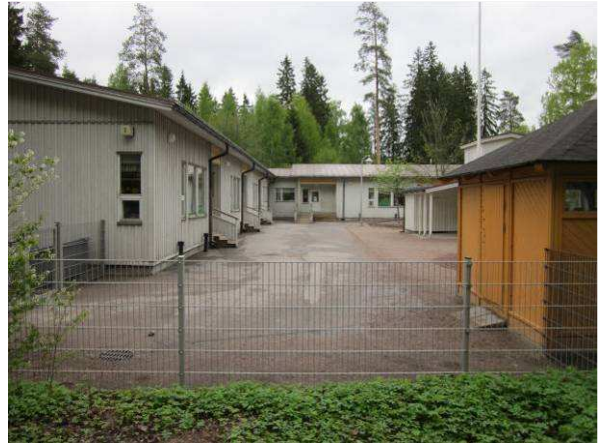
*Aidat on uusittu hijattain*

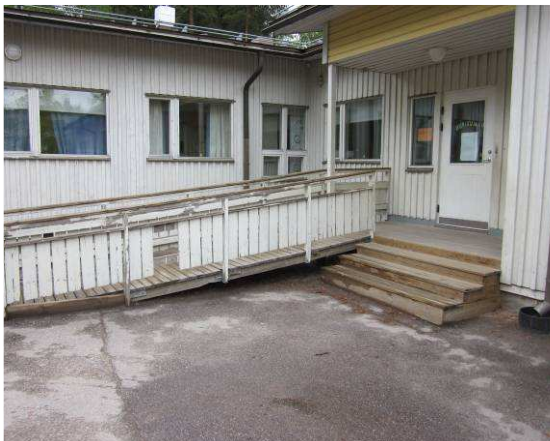
Piha-alueen aidat on uusittu metalliaidoiksi hiljattain. Puurakenteisessa rampissa ja puuportaissa sekä puukaiteissa havaittiin kunnostamistarvetta. Kokonaisuutena pihavarusteet ovat tyydyttävässä kunnossa.

*Sisääntulorampissa ja portaissa on korjaus-  
tarvetta*

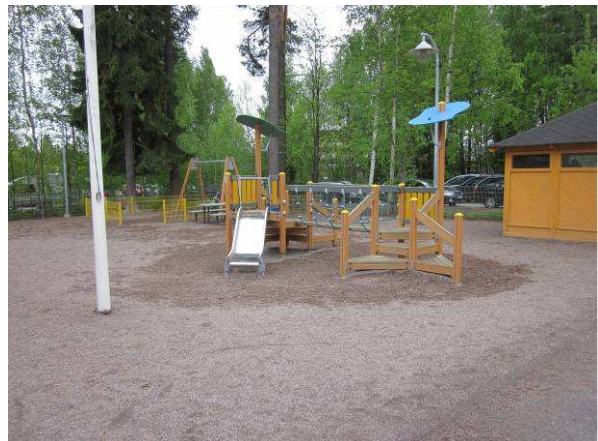
Piha-alueen lasten leikkivarusteet ovat tyydyttävässä kunnossa. Lasten leikkivarusteiden tarkastukset tulee tehdä säännöllisin väliajoin määräysten mukaisesti. Leikkialueiden tarkastuksissa on huomioitava viranomaissäännökset.

*Kuvaa leikkivarusteista*

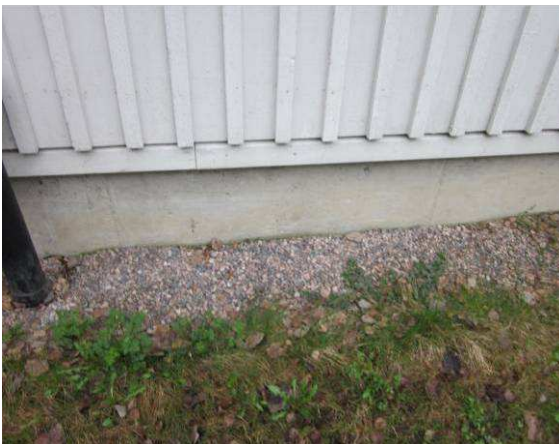
*Betonisokkelit ovat tyydyttävässä kunnossa*

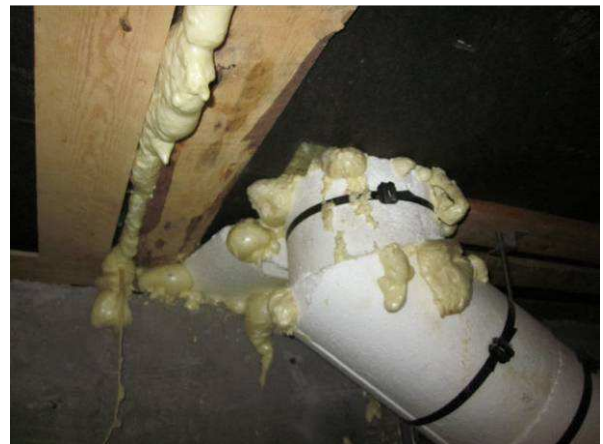
*Alapohjan läpiviennit on tiivistetty uretaanilla*

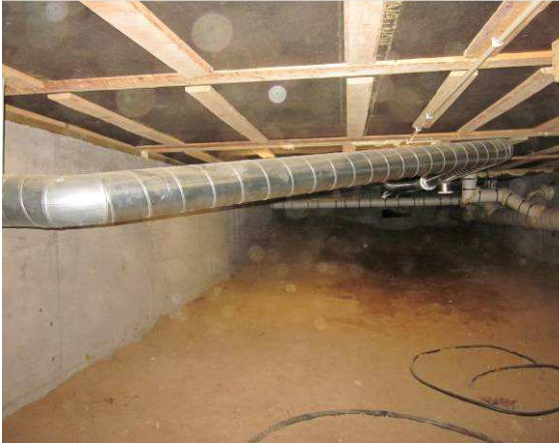
Alapohjatilan perusmaa on hienorakeista hiekkaa ja osin hiekan pinnassa havaittiin kosteutta. Sokkelissa on aukkoja, joista pieneläimet ovat päässeet alapohjatilaan. Suositellaan kohteeseen alapohjarakenteiden kuntotutkimusta korjaustarpeen määrittämiseksi. Mahdolliset korjauskustannukset määräytyvät tutkimuksen perusteella.

Alapohjatilan perusmaa hienorakeista hiekkaa, hiekan pinta oli keskialueella kosteaa

- Alapohjatilan kuntotutkimus korjaustavan määrittämiseksi
- Sokkelin ritilöiden korjaaminen niin että pieneläimet eivät pääse alapohjatilaan

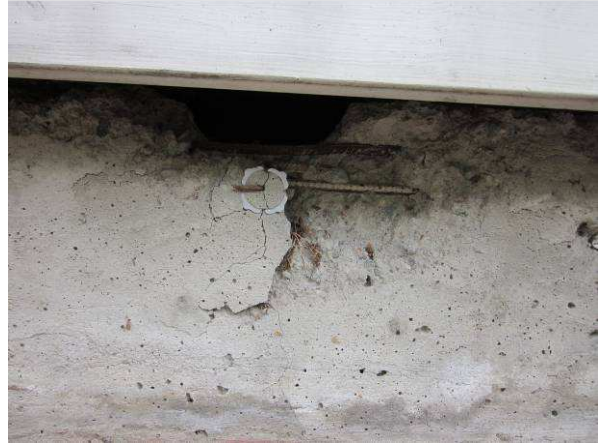
Epätiiveytskohta sokkelissa, josta pieneläimet pääsevät alapohjatilaan

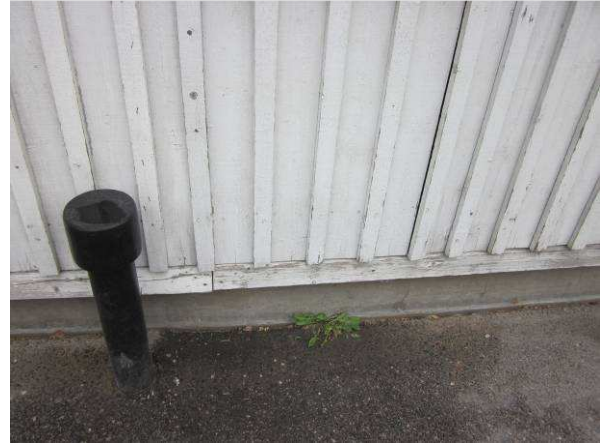
Rakennuksen ulkoseinät on verhoiltu rimalaudoituksella ja paikoin vaakapaneloinnilla. Julkisivuissa havaittiin maalipinnan kulumista ja paikoin irvistäviä rimoja. Kohdekäynnillä tehtyjen havaintojen mukaan kokonaisuutena julkisivut ovat tyydyttävässä - välttävässä kunnossa.

*Ulkooverhouksen huoltomaalaus ja kunnostus ajankohtaista jakson alussa*

- Julkisivujen huoltomaalaus ja kunnostus tarkastelujakson alussa.

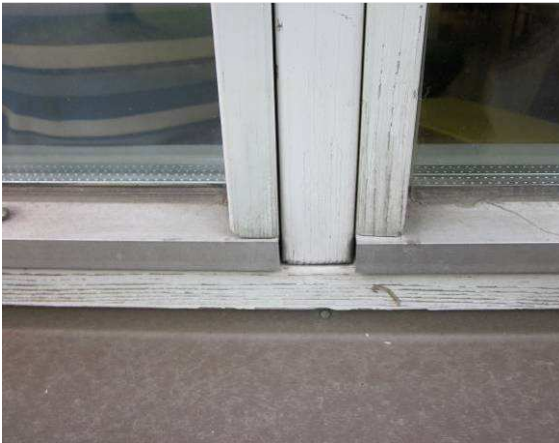
Ikkunarakenteet ovat alkuperäisiä 3 lasisia puuikkunoita. Pääosin ikkunat ovat kolmilasisia lämpölasielementtejä. Ikkunoiden ulkopinnoissa on havaittavissa runsasta maalipintojen kulumista ja hilseilyä erityisesti etelän puolella. Sisäpinnat ovat vielä suhteellisen hyvässä kunnossa. Käyttäjiltä saadun tiedon mukaan ikkunoiden tiiveydessä ja toimivuudessa on puutteita. Suositellaan, että ikkunoiden tiivistämistä ja käyntisovitusta tarkastelujakson alussa.

*Hilseilyä ikkunan maalipinnassa.*

- Ikkunoiden ulkopuolten huoltomaalaus- ja ikkunapeltien uusiminen tarkastelujakson alussa
- Ikkunoiden tiivisteiden uusiminen ainakin tuuletusikkunoiden osalla ja ikkunoiden käyntisovitus
- Ulko-ovien tiivisteiden uusiminen ja käyntisovitus sekä huoltomaalaus tarkastelujakson alussa

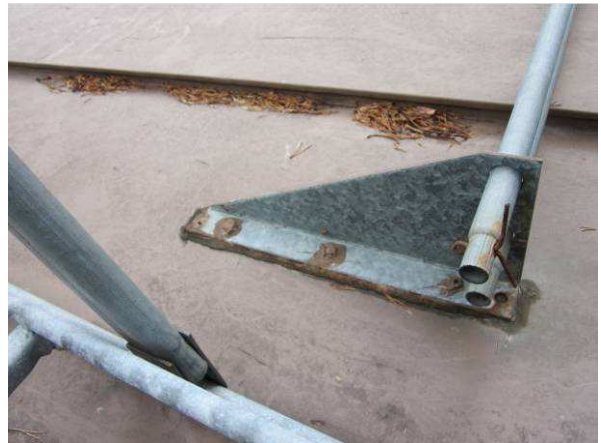
Kohteen kattovarusteiden kiinnityksissä ei havaittu oleellisia puutteita. Kattosiltojen kiinnikekohdat on kitattu ilmeisesti kattovuotojen takia ja kattosiltoihin on asennettu lisäkiinnikeitä.

*Lumiesteiden kiinnikekohtia on paikattu kittamalla*

- Kittisaumojen uusiminen esim. 2 vuoden välein
- Lumiesteiden uusimista kannattaa harkita
- Maalipinnan paikkakorjaus
- Rästaskourujen kaatojen korjaus
- Katon huoltomaalaus tarkastelujakson loppupuolella
- Aluskatteiden läpivientien korjaaminen
- Jiirikohdan korjaus erillisen korjaussuunnitelman mukaisesti
- Viemärin tuuletusputken eristäminen
- Rakennusjätteen poistaminen yp. tiloista
- **VAIHTOEHTOISESTI KOKO KATTEEN UUSIMINEN ALUSKATTEINEEN JA TURVAVARUSTEINEEN NOIN 80 000€**

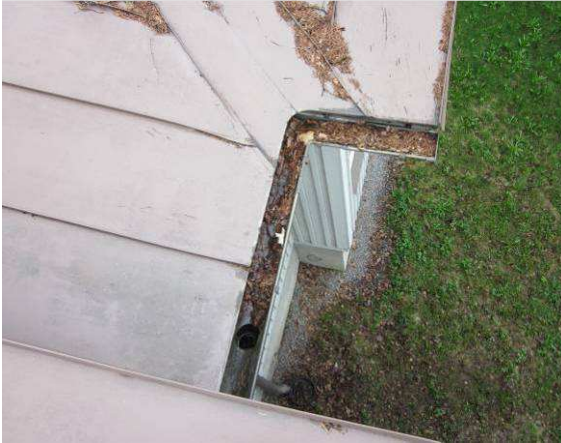
*Räystäskourut kannattaa puhdistaa säännöllisesti*

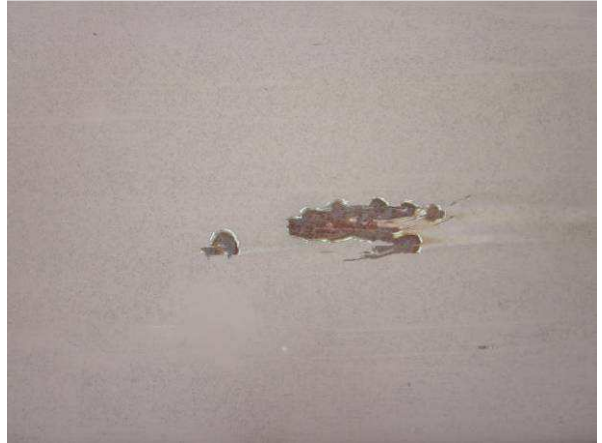
*Paikkamaalaustarvetta*

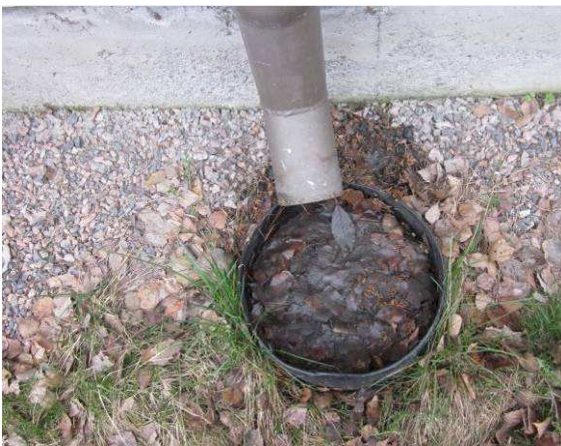
*Rännikaivojen puhdistuksesta tulisi huolehtia säännöllisesti*

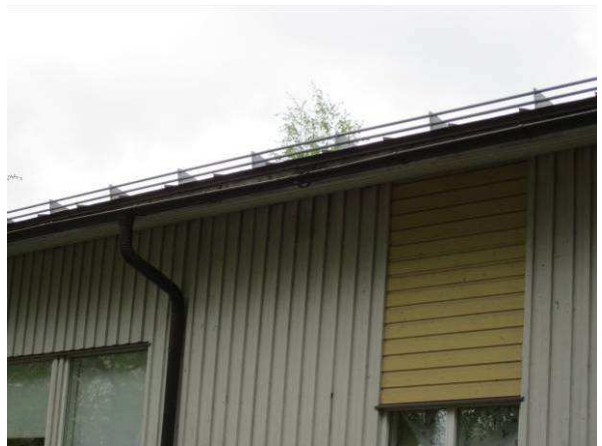
Kattovesien pois ohjaus tapahtuu räystäskourujen kautta syöksytorviin ja siitä sadevesijärjestelmään. Kohdekäynnillä havaittiin, että räystäskourujen kannakkeet olivat taipuneet yksittäisistä paikoista ja että räystäskouru vuotaa sisäpihan puolelta. Lisäksi havaittiin, että puurakenteinen kattokulkusilta on käyttöikänsä lopussa.

*Räystäskourun kannake on taipunut*

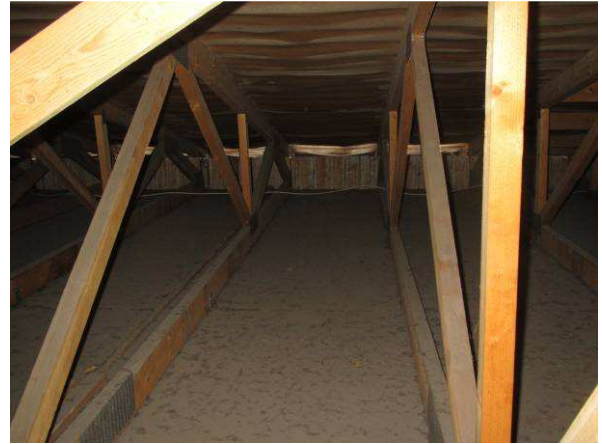
Yläpohjatilan tuuletus on aistinvaraisen arvion mukaan tyydyttävällä tasolla. Yläpohjatila tuulettuu alaräystäiltä.

*Kuvaa alaräystäältä, tuuletus alaräystäiltä OK*

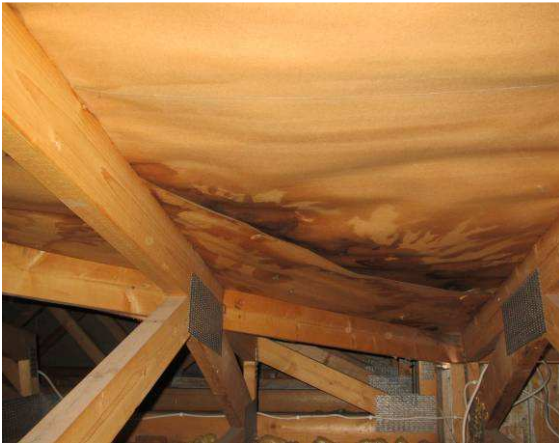
Yläpohjatilan puolelta havaittiin jirrien osalla laajoja kosteusjälkiä. Aluskate oli näillä osin märkä kohdekäynnin hetkelläkin.

*Jiirin kohdalla aluskatteessa on laajasti kosteusjälkiä*

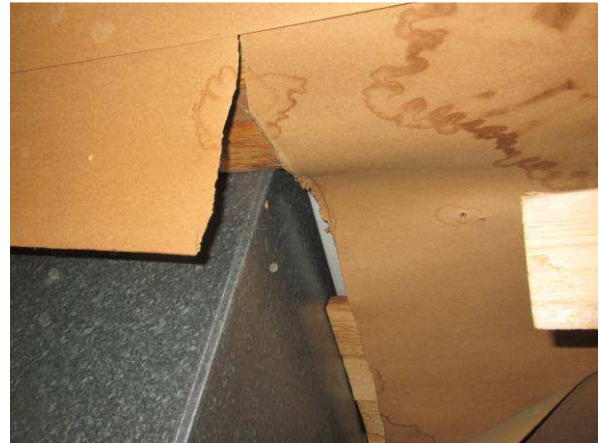
Aluskatteen läpiviennit eivät ole tiiviitä.

*Aluskatteen läpiviennit on toteutettu rujosti*

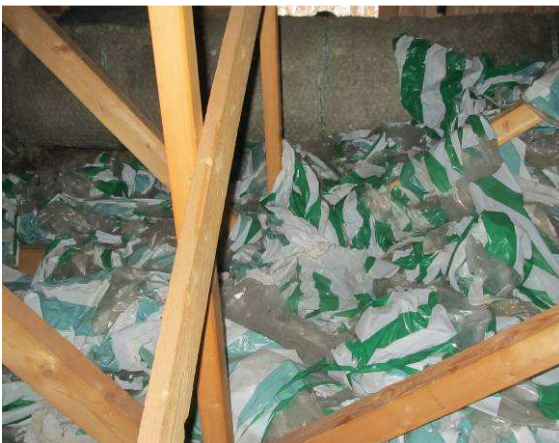
Yläpohjatilassa oleva viemärin tuuletusputkea ei ole eristetty. Yläpohjatilassa on rakennusjätettä.

*YP. tilassa on rakennusjätettä*

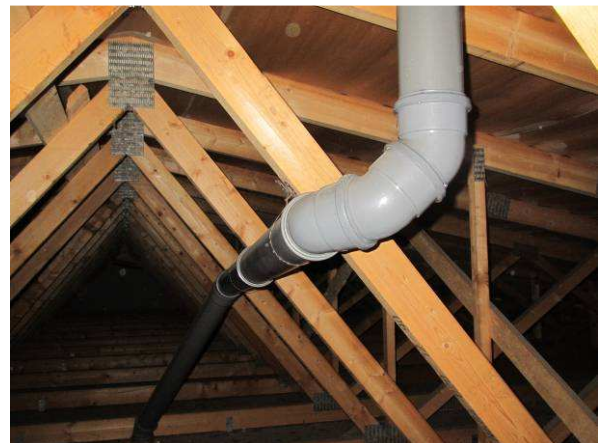
Kohteen pahvialuskatteen ja kattoruoteiden välissä ei ole korotusrimaa, mikä heikentää peltikatteen ja aluskatteen välistä tuuletusta.

*Aluskatteen päällä ei ole korotusrimoja ja tuuletusputkea ei ole eristetty, putken kannakointi OK*

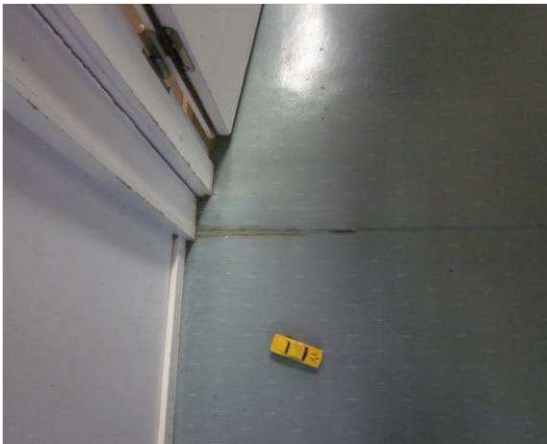
Rakennuksen väliovet ovat kevytrakenteisia ja ne eivät kovin hyvin sovellu päiväkotikäyttöön, jossa niiden käyttörasitus on huomattavasti normaaleja asuintiloja kovempi.

*Väliovien karmeissa ja lattiamatoissa alkaa olla kulumaa*

- Hankesuunnitelma tarkemman sisätilojen korjaustarpeen määrittämiseksi.
- Kaikkien sisätilojen pintarakenteiden ja kiintokalusteiden uusiminen noin tarkastelujakson puolivälissä (kustannus tarkentuu hankesuunnitelmassa, PTS:ssä on esitetty karkea arvio)

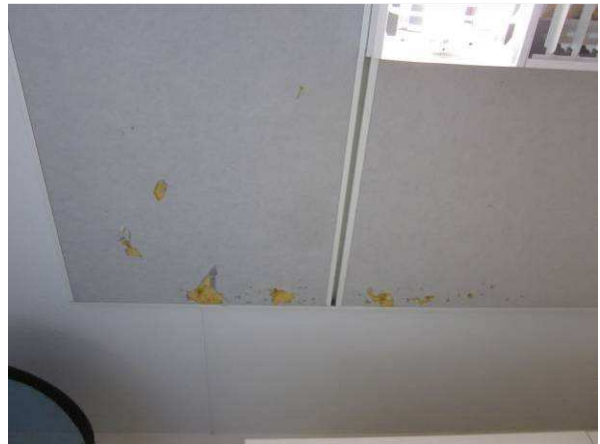
*Alakattolevyissä on kolhuja*

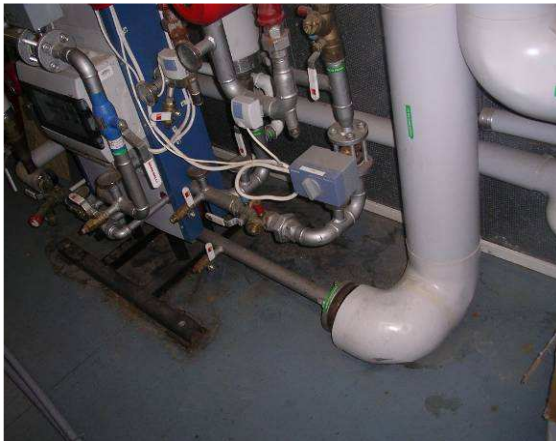
Lämmönsiirrinpaketti on vuodelta 1989. Lämmönsiirtimien tekninen käyttöikä on 20 - 25 vuotta. Lämmönsiirtimet, kiertovesipumput ja säätölaitteet uusitaan pakettina, jonka kanssa yhtä aikaa tulee uusia myös lämmitysverkoston paisunta-astia varoventtiileineen.

*Lämmönsiirrinpaketti on vuodelta 1989.*

- Lämmönjakolaitteiden uusiminen lämmönsiirrinpakettina jakson alkupuolella
- Patteriventtiilien uusiminen, patteriverkoston perussäätö jakson alkupuolella

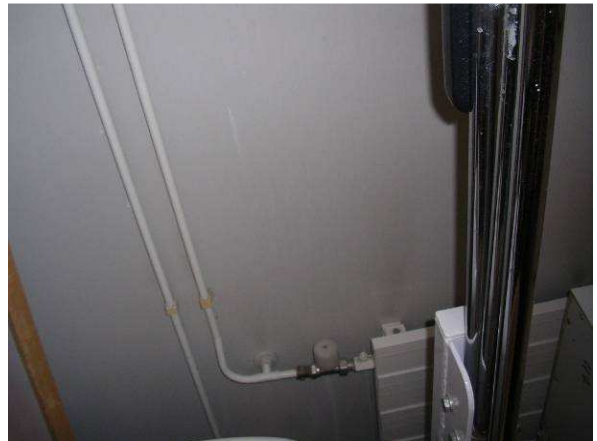
Lämmityksenä päiväkodissa on vesikiertopatterit. Patterit ovat osin tavallisia teräslevypattereita ja osin matalampaa ns. konvektorimallia. Patteriventtiilit ovat rakennuksen alkuperäisiä termostaattiventtiilejä. Termostaattisten patteriventtiilien tekninen käyttöikä on 20 - 25 vuotta. Patteriventtiilien uusimiseen liittyy aina myös patteriverkoston perussäätö, johon tarvittavat esisäätöarvot tulee laskea suunnittelijan toimesta. Yhtä aikaa patteriventtiilien kanssa tulee uusia myös käyttövesipattereissa olevat käsisäätöventtiilit.

*Käyttövesipatterien venttiilit ovat vuodelta 1989.*

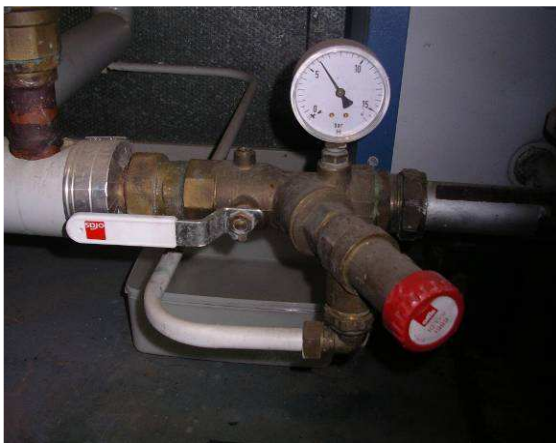
Kiinteistön vesijohtot ja viemärit on liitetty Vantaa kaupungin vastaaviin verkostoihin. Vesimittarin jälkeen ei ollut vakio paineventtiiliä (paineenrajoitusta). Käyttöveden lämmönsiirtimellä olevan mittarin mukaan vesijohtopaine oli noin 6 bar. Yleensä paineenrajoitusta suositellaan, kun paine yli 6 bar ellei sitten rakennuksen kerrosmäärä tai muu syy edellytä kovaa painetta. Tässä riittävä painetaso olisi noin 3,5 - 4 bar. Painetason lasku vähentäisi vesijohtoihin ja vesikalusteisiin aiheutuvia rasituksia, ja osin myös vedenkulutusta.

*Käyttöveden paine oli noin 6 bar.*

- Vakio paineventtiilin asentaminen vesimittarin yhteyteen ja paineen alentaminen
- Sade- ja jätevesiviemärien painehuuhtelu / kuvaus robottikameralla jakson alussa
- Vesikalusteita kunnostetaan niiden vikaantuessa ja uusitaan tarvittaessa. Vuotavat kalusteet tulee aina korjata välittömästi. Käyttöveden painetason lasku vähentäisi osaltaan vesi- ja viemäri kalusteiden vikaantumisia.

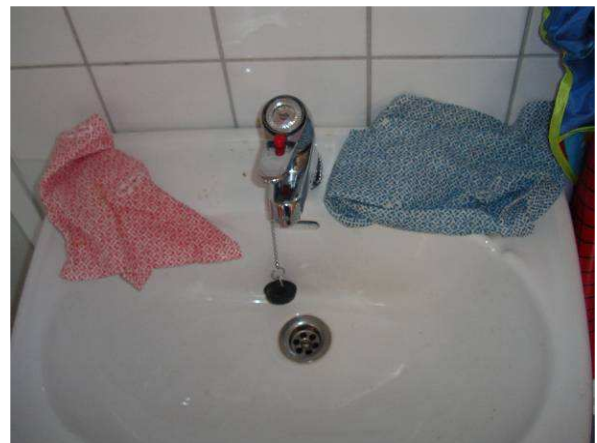
*Hanasekoittajia tulee jo uusia tällä jaksolla.*

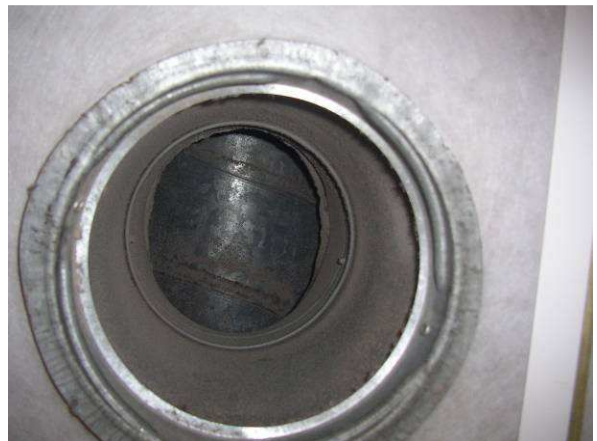
Päiväkodin ilmanvaihtokanavat olivat vielä melko puhtaita.

- Päiväkodin ilmanvaihtokonepaketille ei arvioida olevan kokonaisvaltaista uusimistarvetta kuluvalle PTS jaksolla. Korjaustarpeet määräytyvät huoltojen perusteella.
- Seuraava kanavanuohous, ilmamäärien säätö ajoittuu PTS jakson alkuun.

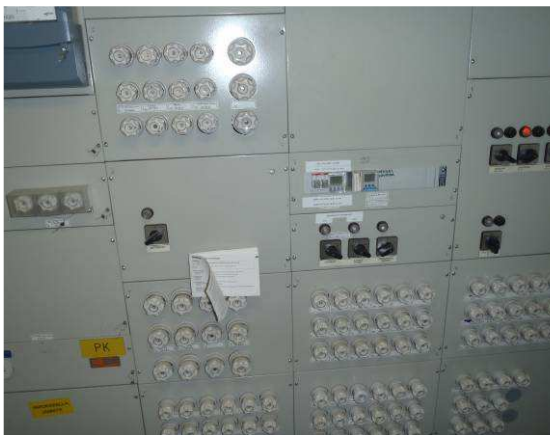
- Irti olevien ja vuotavien wc-istuinten korjaaminen
- Irronneiden ja vaurioituneiden asennuslistojen ja kalusteiden korjaaminen
- Sähköpääkeskuksen kosketussuojauspuutteiden korjaaminen

*Sähköpääkeskus.*

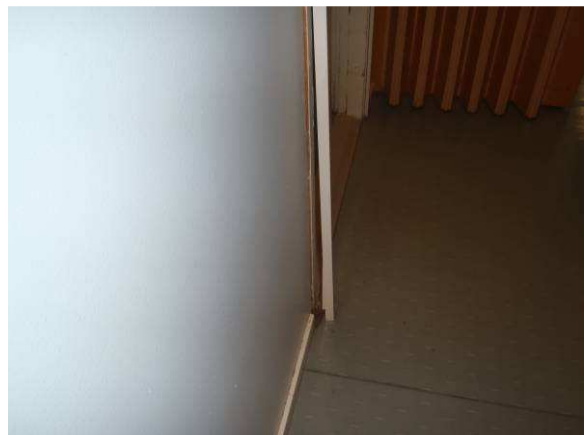
Kiinteistön sähköjärjestelmän ryhmäjohdot on asennettu pääosin lista-asennuksina. Asennuslistat ovat paikoitellen irronneet tai muuten vaurioituneet. Listat tulee korjata.

*Kiinnityksestään irronnut asennuslista.*
