## IV-kuntotutkimus

### Leppäkorven puukoulu

Korpikontiontie 5  
01450 VANTAA

## ASB-YHTIÖT

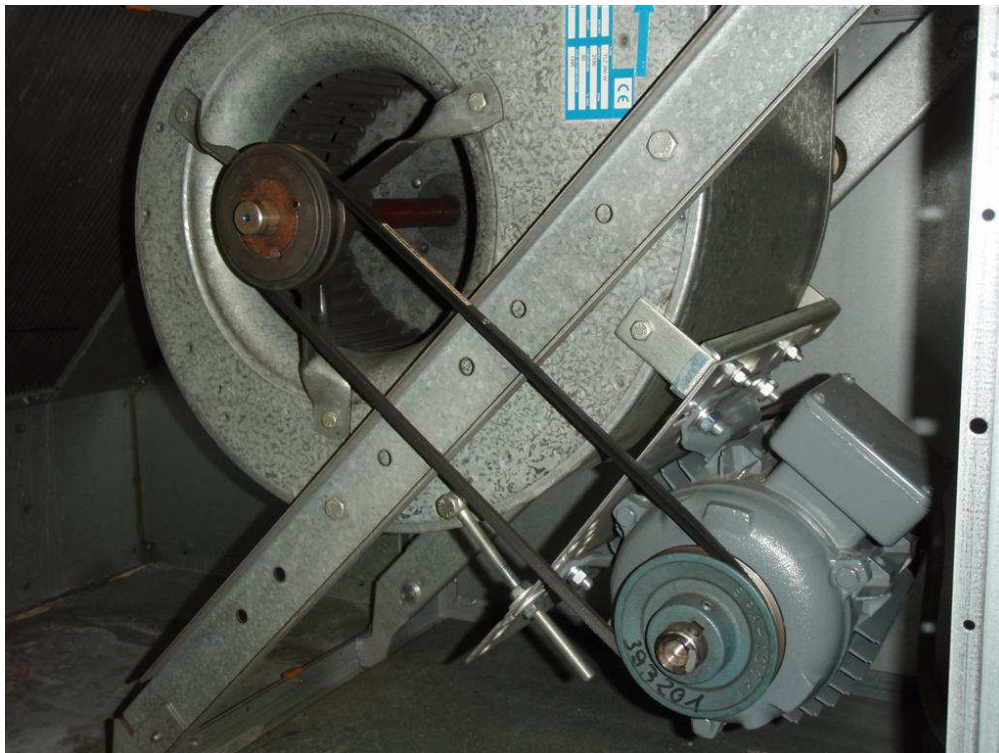
Poistoilmakoneessa PF1.1 on vääränmallinen kiilahihna (kuva 1). Hihnapyörät ovat mallia SPA ja hihna mallia SPZ.

KUVA 1. Poistokoneessa vääränmallinen kiilahihna.

**Poistoilmakoneeseen PF 1.1 vaihdettava oikean mallinen kiilahihna.**

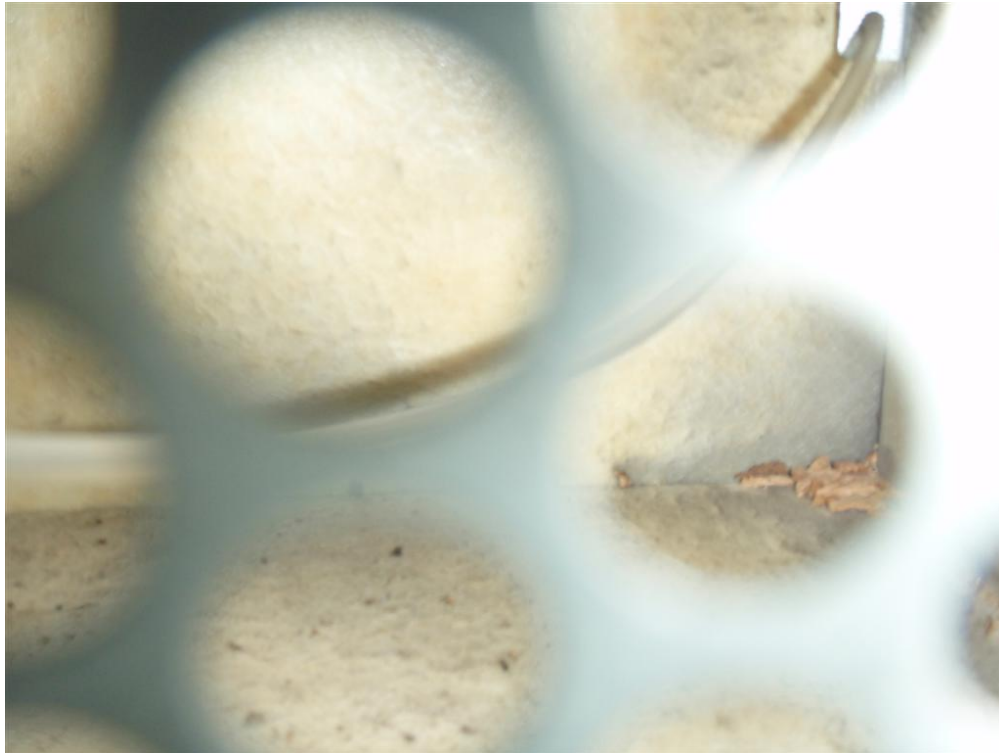
Ilmanvaihtokanavat ovat puhdistuksen tarpeessa. Tuloilman pääte-eliimiin on kerääntynyt likaa ja roskia (kuva 2) ja poistoilmakanavat ovat melko likaiset (kuva 3).

**KUVA 2.** Tuloilman pääte-elimessä kuivia lehtiä ja muuta likaa.

Kohteen ilmanvaihtokanavat olisi puhdistettava. Puhdistuksen jälkeen on iv-koneisiin vaihdettava oikean suodatinluokan suodattimet ja nesteputkimanometrit säädettävä oikeaan arvoonsa.

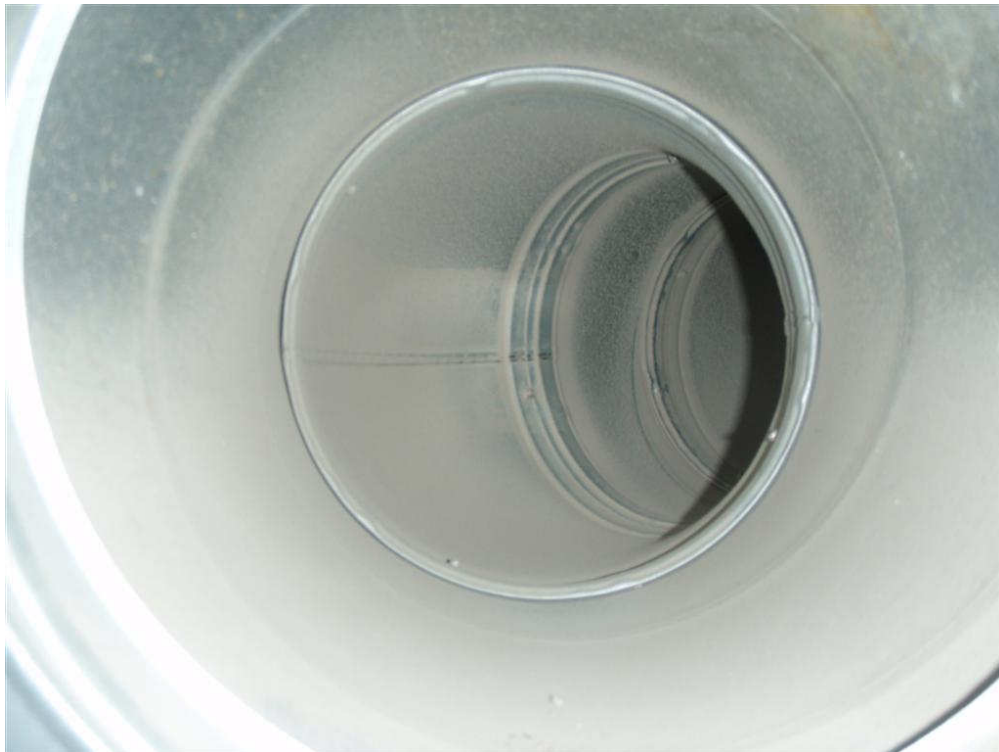
**KUVA 3.** Poistoilmakanavat ovat melko likaiset.

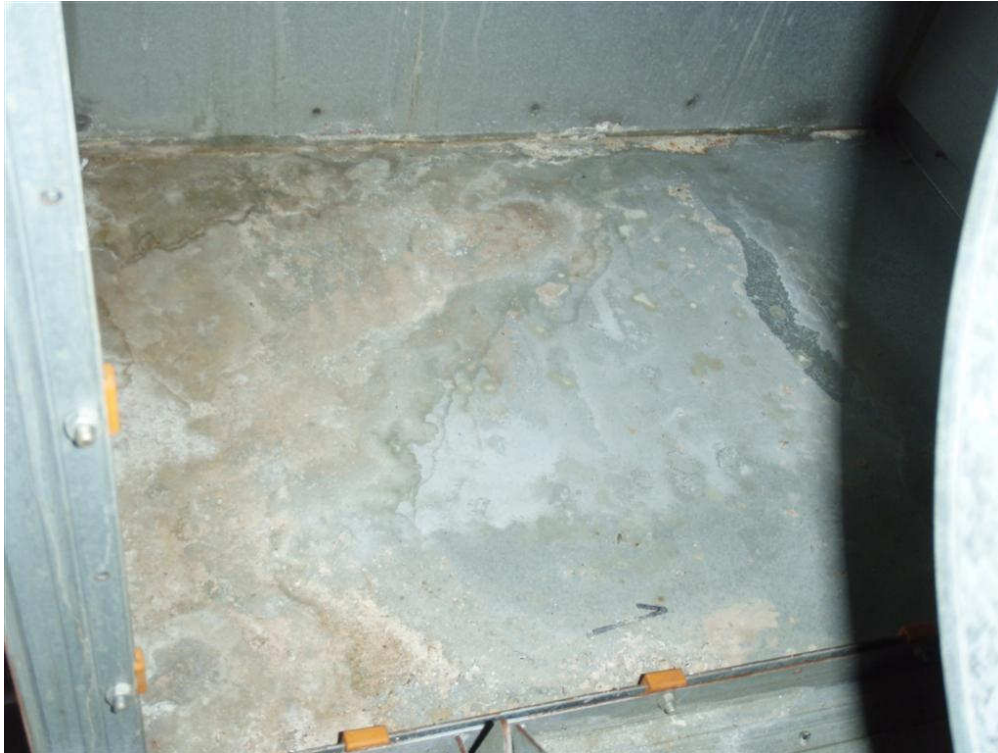
Tulo- ja poistoilmakammiossa (kuva 4) on selvästi havaittavia kosteuden jättämiä jälkiä.

**KUVA 4.** Kosteuden jättämiä jälkiä poistoilmakammiossa.

Tuloilmakoneen TF 1 raitisilmasäleikön suojaksi on asennettava suojakatos, jottei sadevettä pääsisi tulo- ja poistoilmakammioihin.

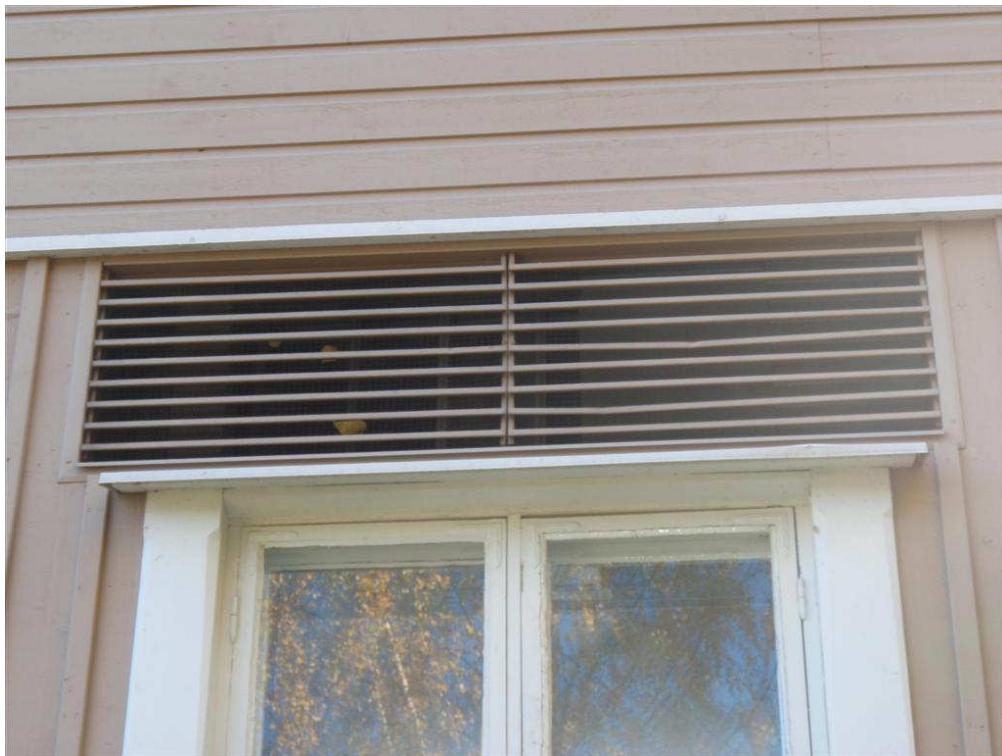
Vesi pääsee kammioihin raitisilman sisäänoton kautta (kuva 5), josta puuttuu sadesuoja.

**KUVA 5.** Tuloilmakoneen raitisilmasäleikkö.

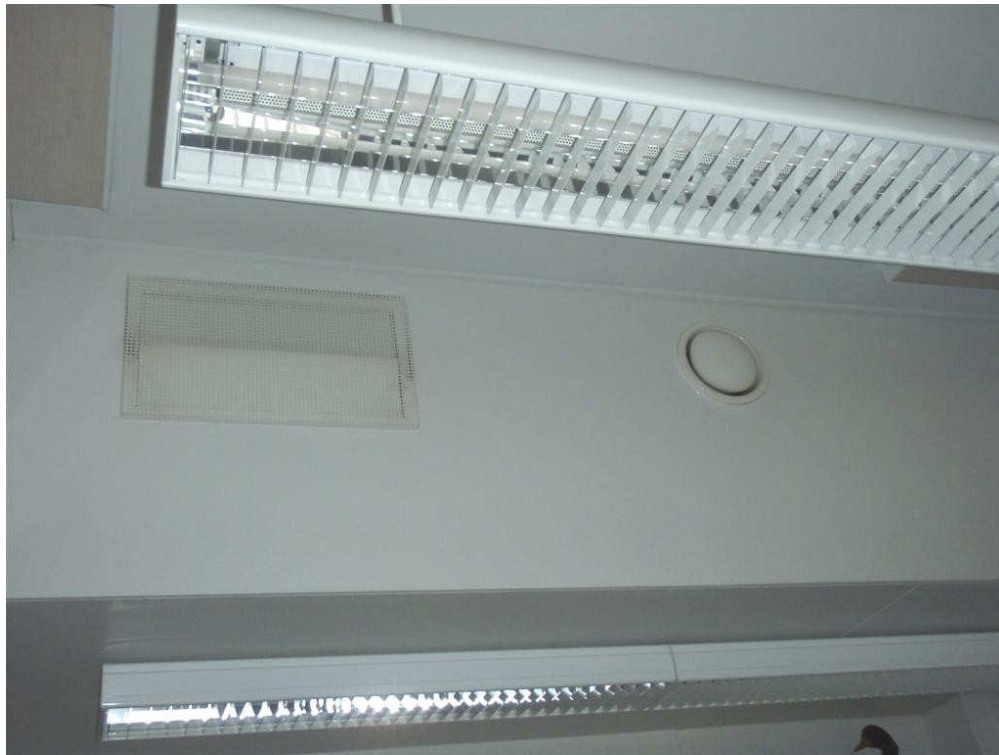
Kiinteistössä mitattiin tulo-poistoilmakoneen TF 1 / PF 1.1 kokonaisilmamäärät sekä muutamista tiloista huonekohtaisia ilmamääriä. Huonetilojen tuloilmamäärien mittaustulosten tarkkuudessa ilmeni ongelmia. Pääte-elimien PMDb (kuva 6) k-kertoimen avulla paine-erosta laskettu tulos on selvästi pienempi kuin pitot-putkella suoraan kanavasta mitattu tulos. Esimerkiksi opetustilan 108 toisen tulopääte-elimien ilmamääräksi paine-eron ja k-kertoimen avulla saatiin 33 l/s, kun taas pääte-elimien johtavasta kanavasta mitaamalla saatiin ilmamääräksi 58 l/s. Koska muiden huonetilojen ilmamääriä ei voinut tarkasti mitata kanavamittauksella, arvioitiin näiden tilojen oikeat tuloilmamäärät tämän yhden kanavamittauksen avulla. Tässä raportissa on tuloilmamäärinä käytetty arvioituja tuloksia. Raportin liitteenä olevassa mittapöytäkirjassa on sekä arvioidut että k-kerrointen avulla saadut ilmamäärät.

**KUVA 6.** Huonetilojen tulo- ja poistoilmaventtiilit.

Mittaus ja säätötyö koko rakennukseen D2 ilmanvaihtomäärityksen mukaan. Varsinkin tuloilman huonekohtainen säätötyö on tehtävä huolellisesti, koska pääte-elinten k-kertoimien avulla lasketut ilmamäärät antavat väärän tuloksen.
