K.osa/Kylä	Kortteli/Tila	Tontti/nro	Viranomaisten merkintöjä
Rakennustoimenpide KUNTOSELVITYS			Asiakirjan nimi RAPORTTI Juoks.nro
Rakennuskohde LEPPÄKORVEN KOULU Korpikontiontie 5 01450 Vantaa			Asiakirjan sisältö ALUSTATILAN TIIVIYS- JA KUNTOSEL- VITYS
Suunnittelutoimisto AARO KOHONEN OY Koronakatu 2 02210 ESPOO puh (09) 88 791 fax (09) 803 7715	Yhteyshenkilö Jouni Räsänen, RI (09) 887 9265 jor@ako.fi		Asiakirjan numero 192-0100-9701
Laat. JoR	Hyv. AMe	Pvm. 21.08.2003	Tilaajan asiak. numero

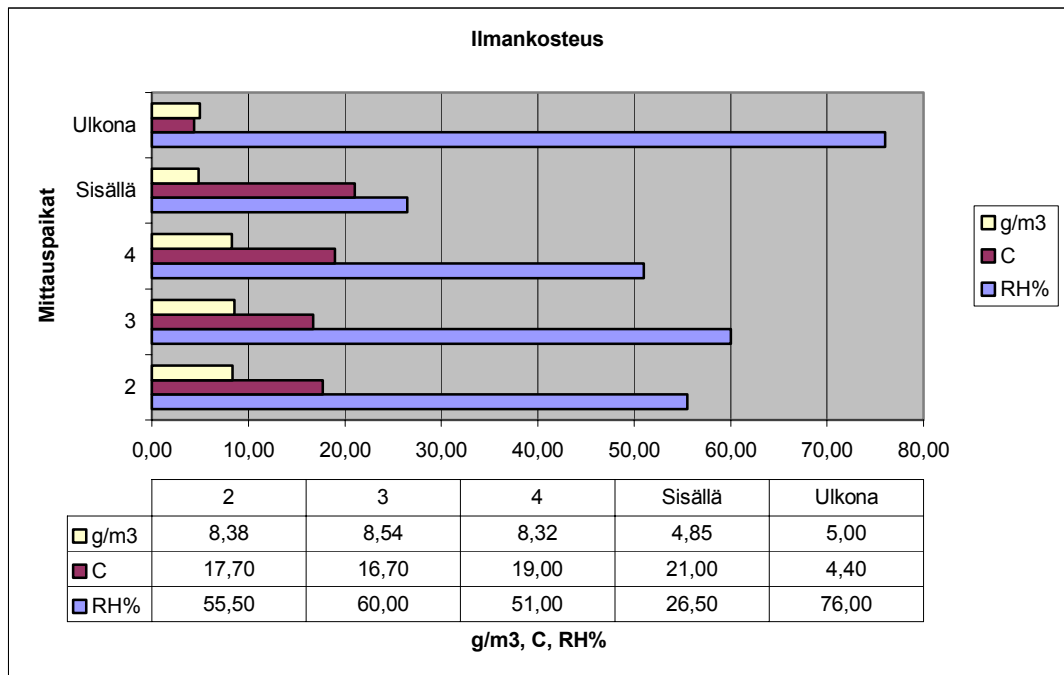
Taulukko 2. Ilmankosteus alustatilassa, sisällä ja ulkona. **Alustatilan ilmassa oli lähes 2 kertaa enemmän absoluuttista kosteutta kuin sisällä porrashuoneessa tai ulkona. Lisäkosteus oli peräisin maasta.** Ilmanvaihto piti kuitenkin kosteuspitoisuuden aisoissa. Ilman suhteellinen kosteus alustatilassa oli tarkaste-luhetkellä hyväksyttävällä tasolla.

Alustatila ei ollut alipaineinen muihin koulun tiloihin nähden, sillä useista läpiviennistä virtasi ilma rakenteisiin. Etenkin sähköputkien avoimista päistä virtasi ilma sisään putkiin. Läpiviennit tulisi tiivistää, tarkastaa heti tiivistyksen jälkeen niiden tiiviys merkisavulla ja säätää ilmastointi sen jälkeen uudelleen niin, että alustatila on alipaineinen muihin tiloihin nähden.

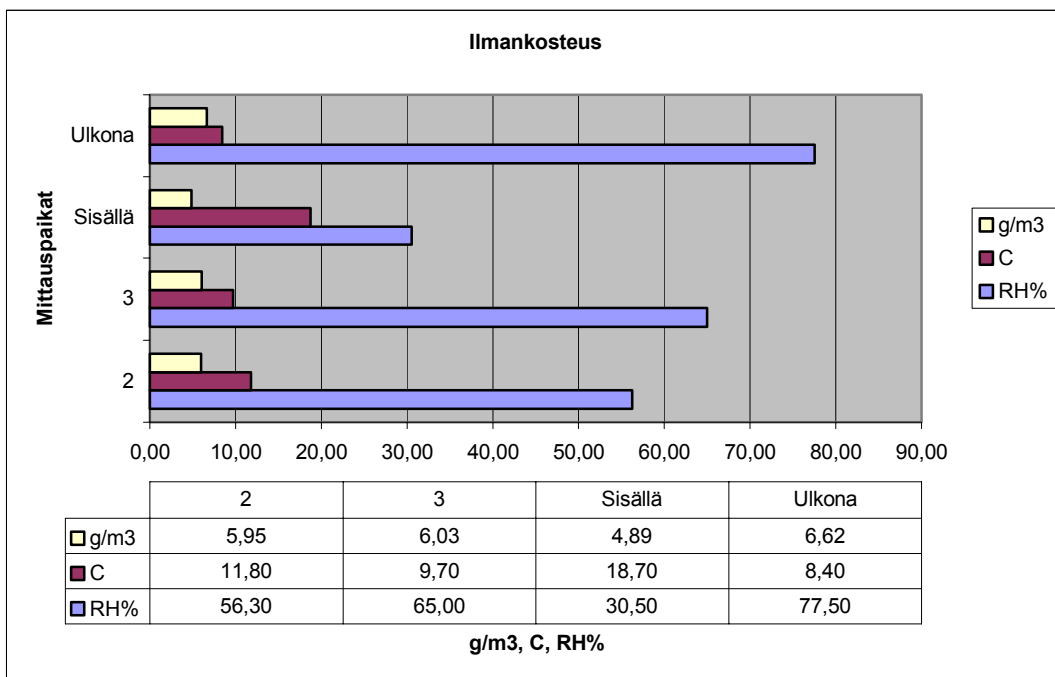
Taulukko 5. Asuntolan alustatilan ilmankosteus. Alustatilan tuuletus oli hoidettu sokkeleissa olevilla tuuletusaukoilla. Absoluuttisen kosteuden määrä oli yhteneväinen ulkoilman kanssa.
