TUTKIMUSSELOSTUS

SISÄILMASTO JA KOSTEUSTEKNINEN KUNTOTUTKIMUS

LEPPÄKORVEN HAMMASHOITOLA

8.12.2014

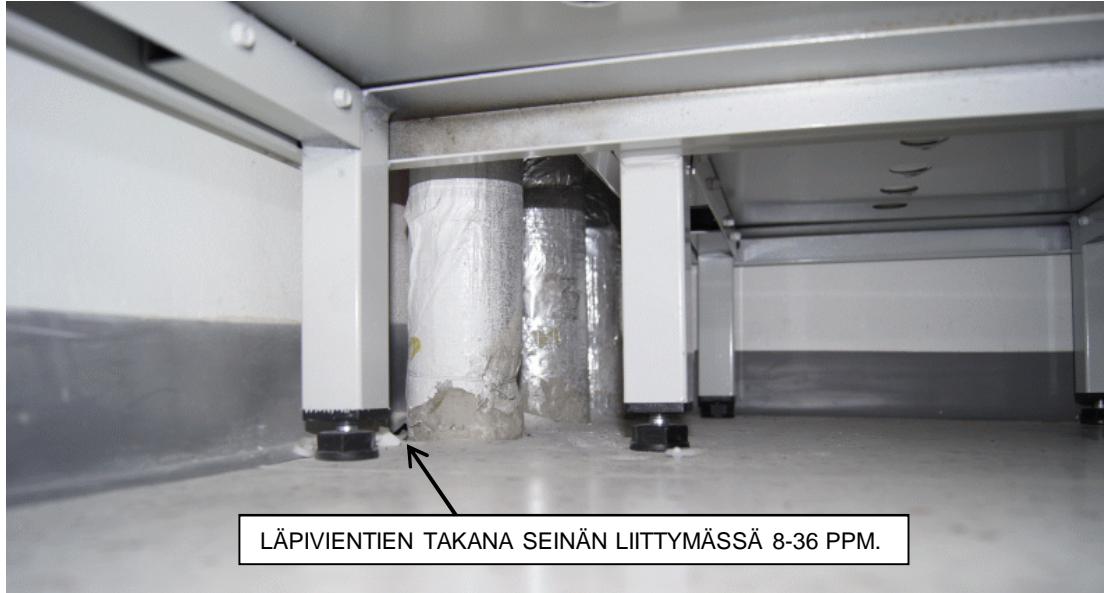
KÄYTÄVÄN D132 JA WC:N D133 YLÄPOHJAN MERKKIAINEKOE 8.10.2014

ULKOSEINÄN JA KATON LIITTYMÄ
-

KANAVAN LÄPIVIENTI

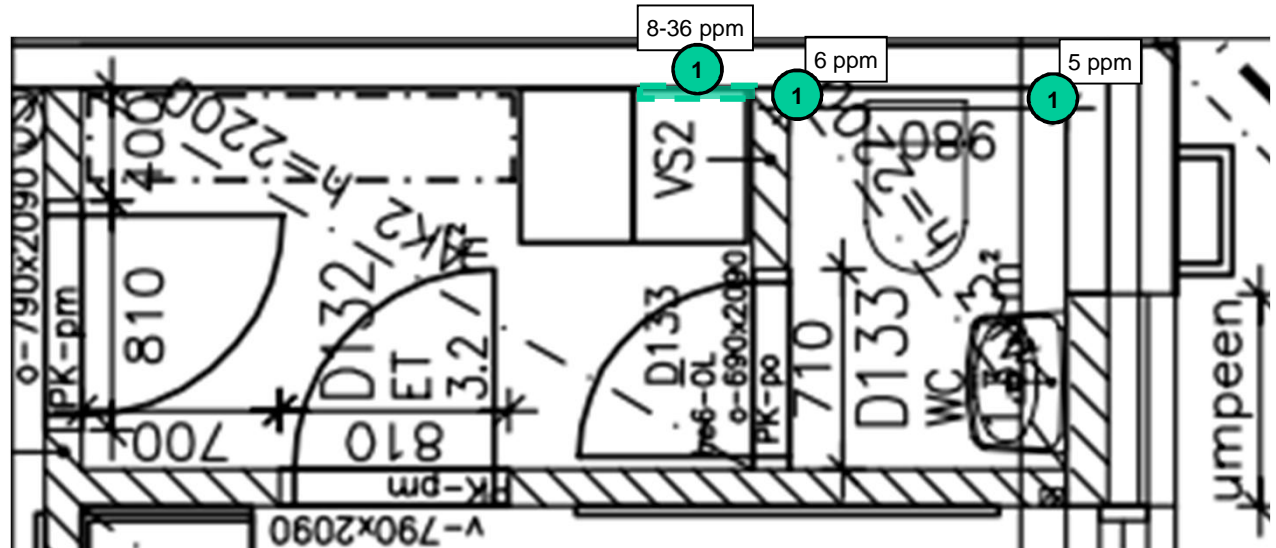
KÄYTVÄN D132 VANHAN ULKOSEINÄN MERKKIAINEKOE 8.10.2014

VANHAN ULKOSEINÄN JA LATTIAN LIITTYMÄ

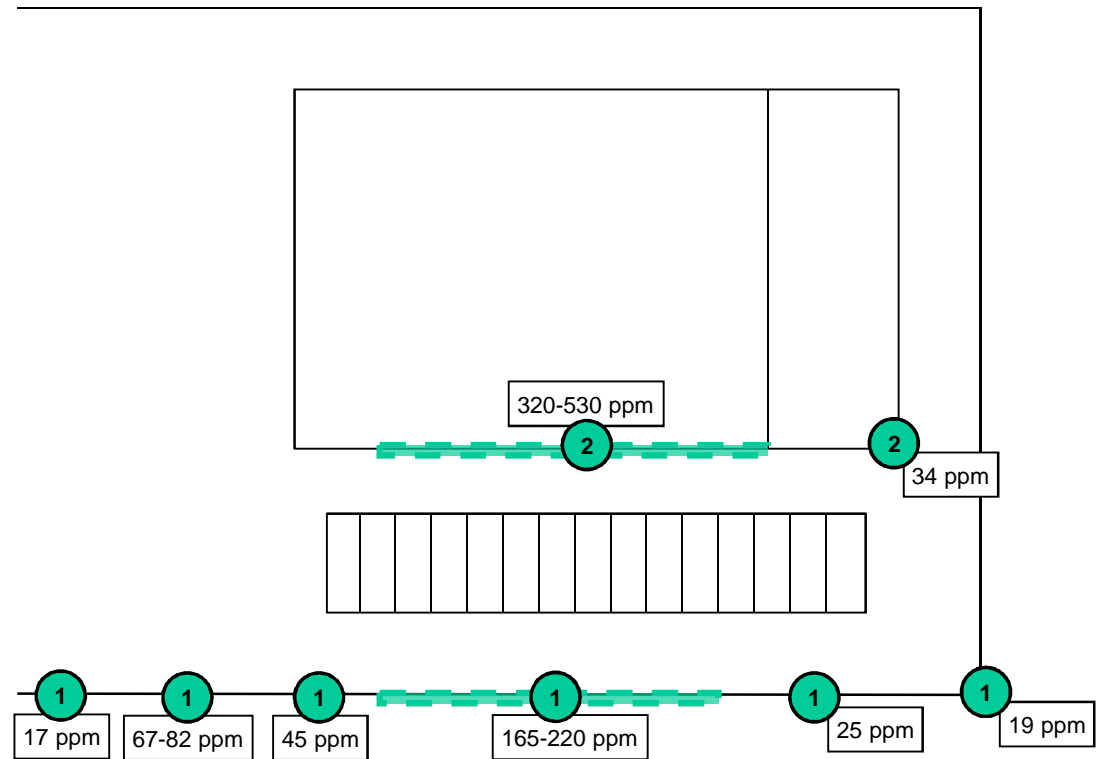
TILAN D137 ULKOSEINÄN MERKKIAINEKOE 8.10.2014

ULKOSEINÄN JA LATTIAN LIITTYMÄ
-

IKKUNAN KARMIN JA RAKENTEEN LIITTYMÄ

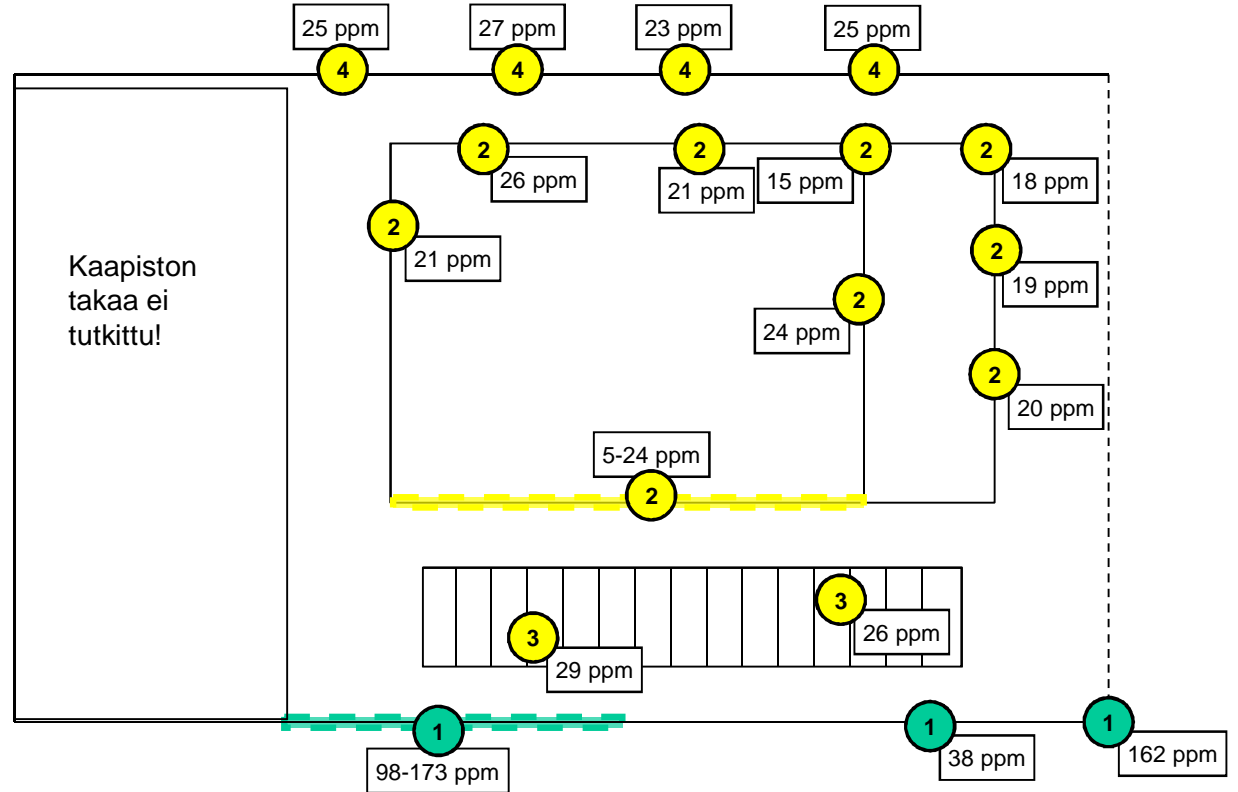
TILAN D135 ULKOSEINÄN MERKKIAINEKOE 8.10.2014

ULKOSEINÄN JA LATTIAN LIITYMÄ
-   IKKUNAN KARMIN JA RAKENTEEN LIITYMÄ
-   PATERIN KIINNIKKEET
-   ULKOSEINÄN JA KATON LIITYMÄ

YLEISPITOISUUS MERKKIAINEKOEEN JÄLKEEN OLI 31 PPM, JOTEN Keltaisella merkityt havainnot ovat epävarmoja.

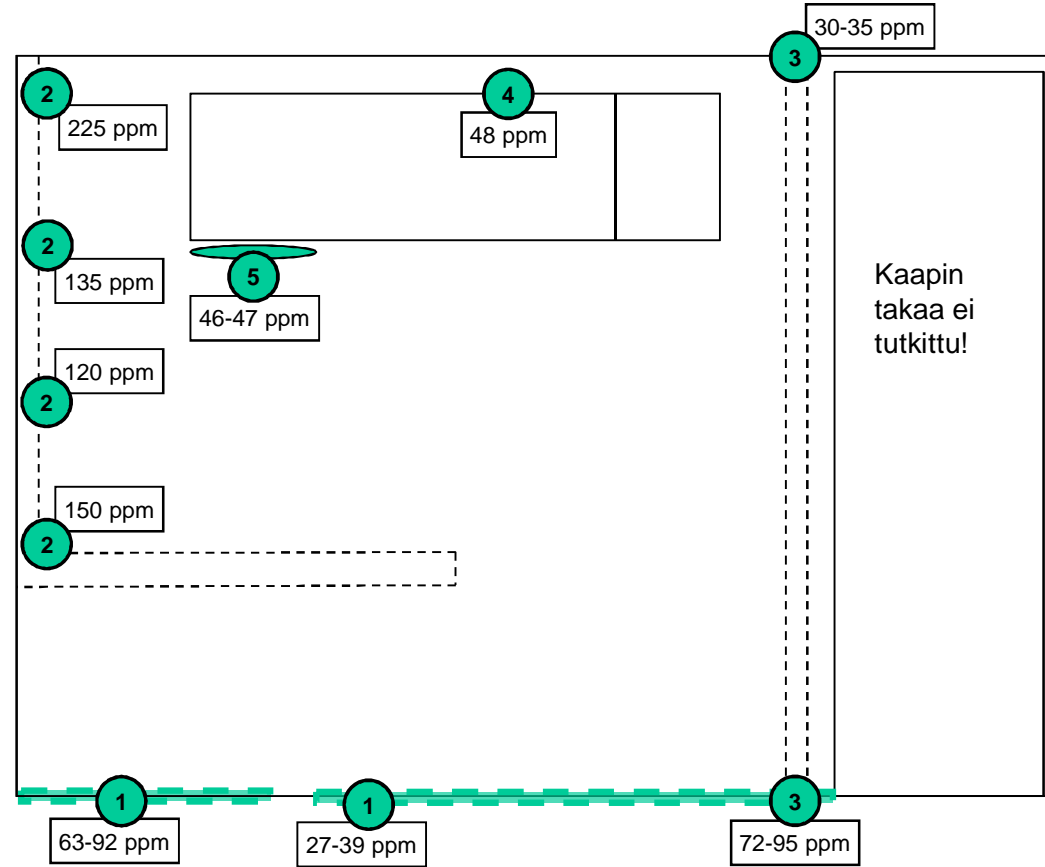
TILAN D135 ULKOSEINÄN MERKKIAINEKOE 8.10.2014

- 1** ULKOSEINÄN JA LATTIAN LIITYMÄ
 - 2** SÄHKÖKOURUN JA SEINÄN LIITYMÄ
 - 3** PUTKILÄPIVIENTI
 - 4** IKKUNAN KARMIN JA RAKENTEEEN LIITYMÄ
 - 5** ULKOSEINÄN JA IKKUNALAUDAN LIITYMÄ
- xx ppm MERKKIAINEKAASUN PITOISUUS SISÄILMASSA

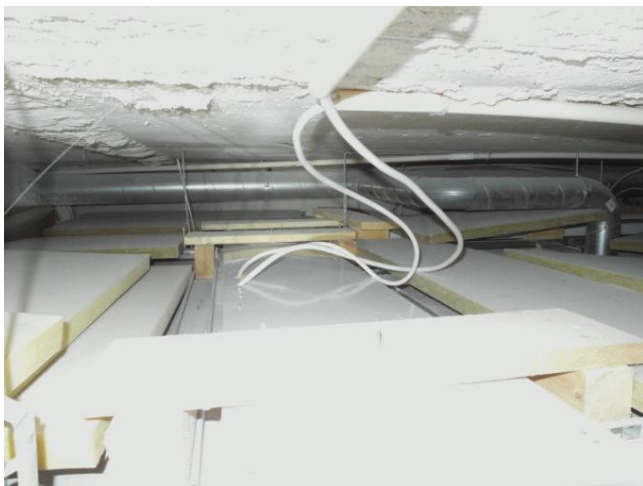
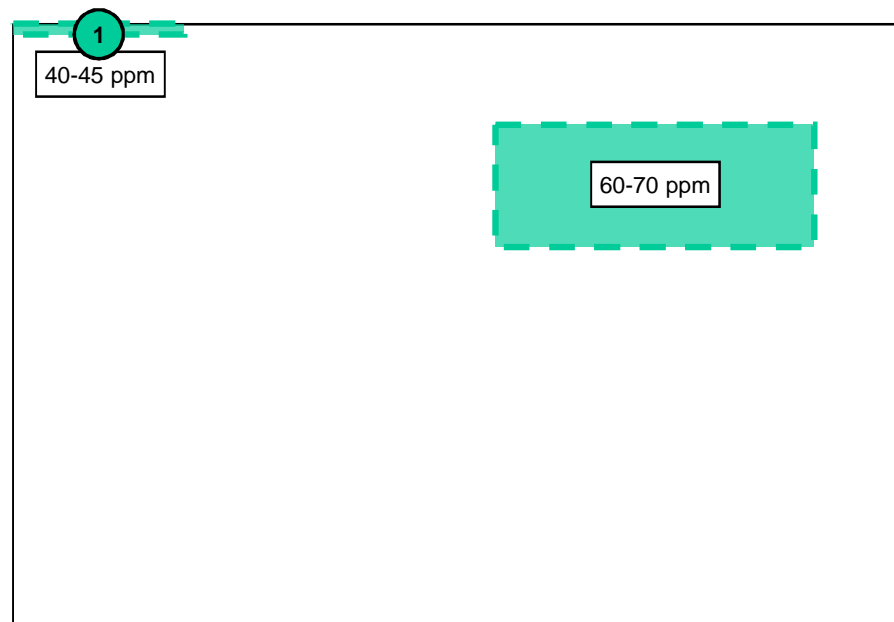
TILAN D135 YLÄPOHJAN MERKKIAINEKOE 8.10.2014

PITOISUUS NOUSI LASKETUN KATON SISÄLLÄ 40-60 PPM, MUTTA SELKEITÄ VUOTOKOHTIA EI HAVAITTU. EI LÄPIVIENTEJÄ YLÄPOHJAAN.

1 ULKOSEINÄN JA KATON LIITYMÄ

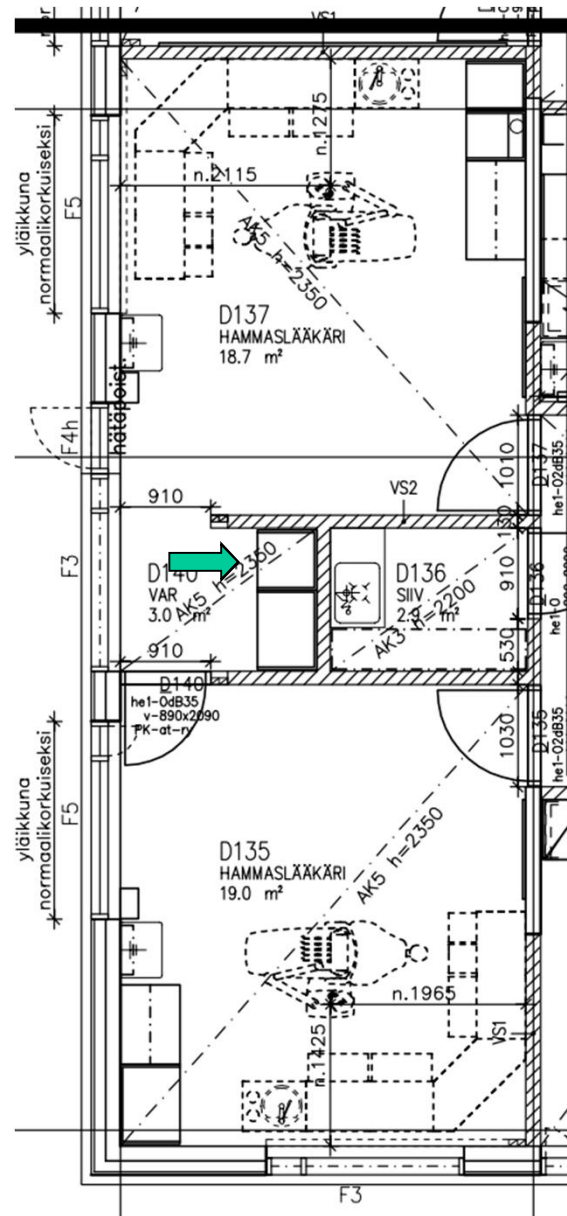
TILOJEN D135, D140 JA D137 ALAPOHJAN MERKKIAINEKOE 8.10.2014

EI MERKKIAINEKAASUHAVAINTOJA.

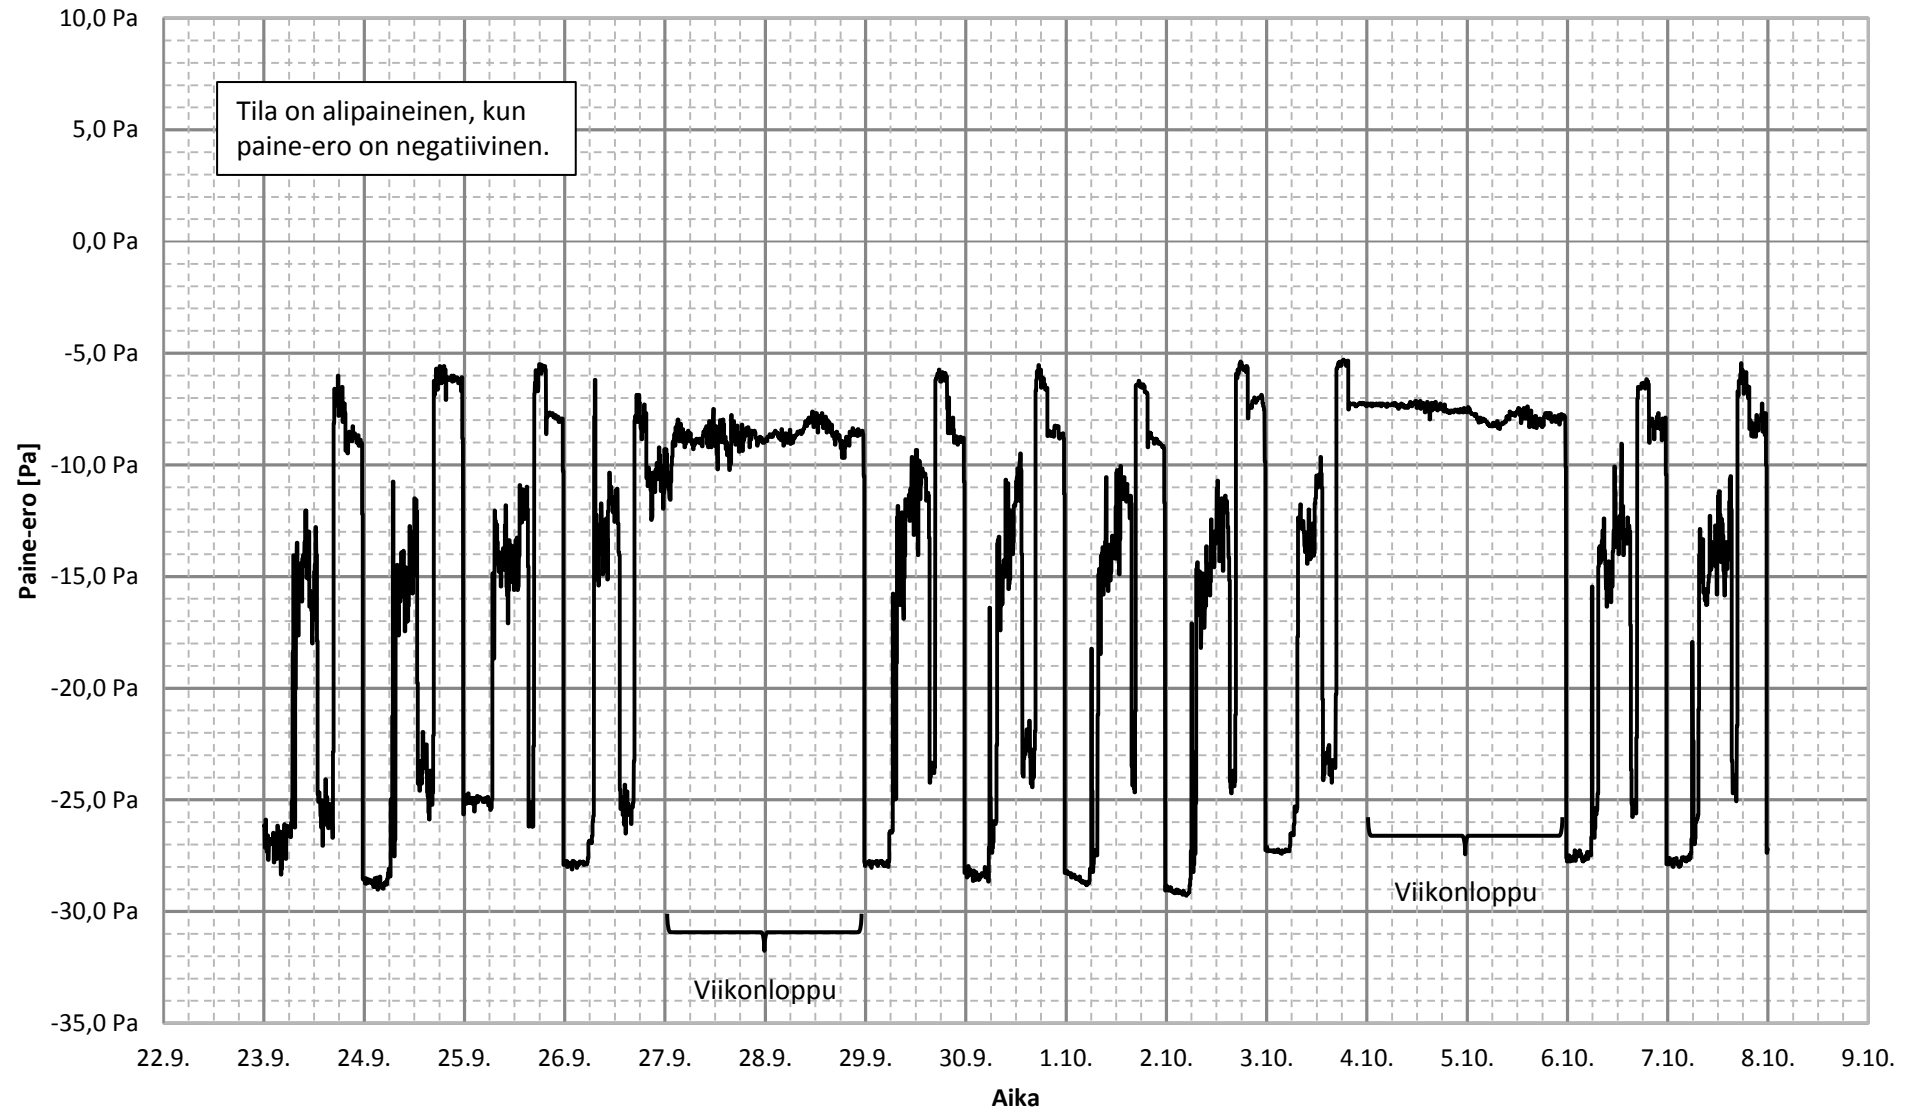
PE1: Hammaslääkärin D137 ja ulkoilman välinen paine-ero 23.9. - 8.10.2014

- hammaslääkärin huone D137 oli arkipäivisin klo 00.00...06.00 **-25 – -28 Pa**, klo 06.00...12.00 **-10 – -15 Pa**, klo 12:00 – 16.00 **-23 - -25 Pa** ja klo 16.00...24.00 **-6 – -9 Pa** sekä viikonloppuisin **6 – -9 Pa** alipaineinen suhteessa ulkoilmaan
- hammaslääkärin huone D135 oli arkipäivisin klo 00.00...06.00 **-6 – -12 Pa**, klo 06.00...12.00 **-4 – -7 Pa**, klo 12:00 – 16.00 **-6 - -12 Pa** ja klo 16.00...24.00 **-3 – -5 Pa** sekä viikonloppuisin **3 – -5 Pa** alipaineinen suhteessa ulkoilmaan
- odotushuone D130 oli arkipäivisin klo 00.00...06.00 **-17 – -19 Pa**, klo 06.00...12.00 **-0 – -0 Pa**, klo 12:00 – 16.00 **-18 - -20 Pa** ja klo 16.00...24.00 **-0 – -1 Pa** sekä viikonloppuisin **0 – -1 Pa** alipaineinen suhteessa käytävään B103

- hammashoitolan tiloissa vallitsevaa voimakasta alipaineisuutta vähennetään säätämällä ilmanvaihtoa. Tilojen ilmamäärät tarkastetaan ja säädetään.
- rakenteisiin tehdään tiivistäviä toimenpiteitä, jolla vähennetään ilmavuotoja epäpuhtaammista rakenneosista sisäilmaan. Vuotopaikkoja selvitetään merkkiainekokein tilassa D135 (vaatii kiinteän alakaton osittaista purkamista) sekä vanhan rakennuksen sisään jääneen seinän rakenteissa (mm. ulkoseinään avattu hammashoitolan oviaukko)
- odotustilan D130 ja välinehuollon D138 lattiapinnoite vaihdetaan keraamiseen laatoitukseen. Ennen lattiamateriaalin vaihtamista alapohjan kostesutilannetta kartoitetaan porareikämittauksin.

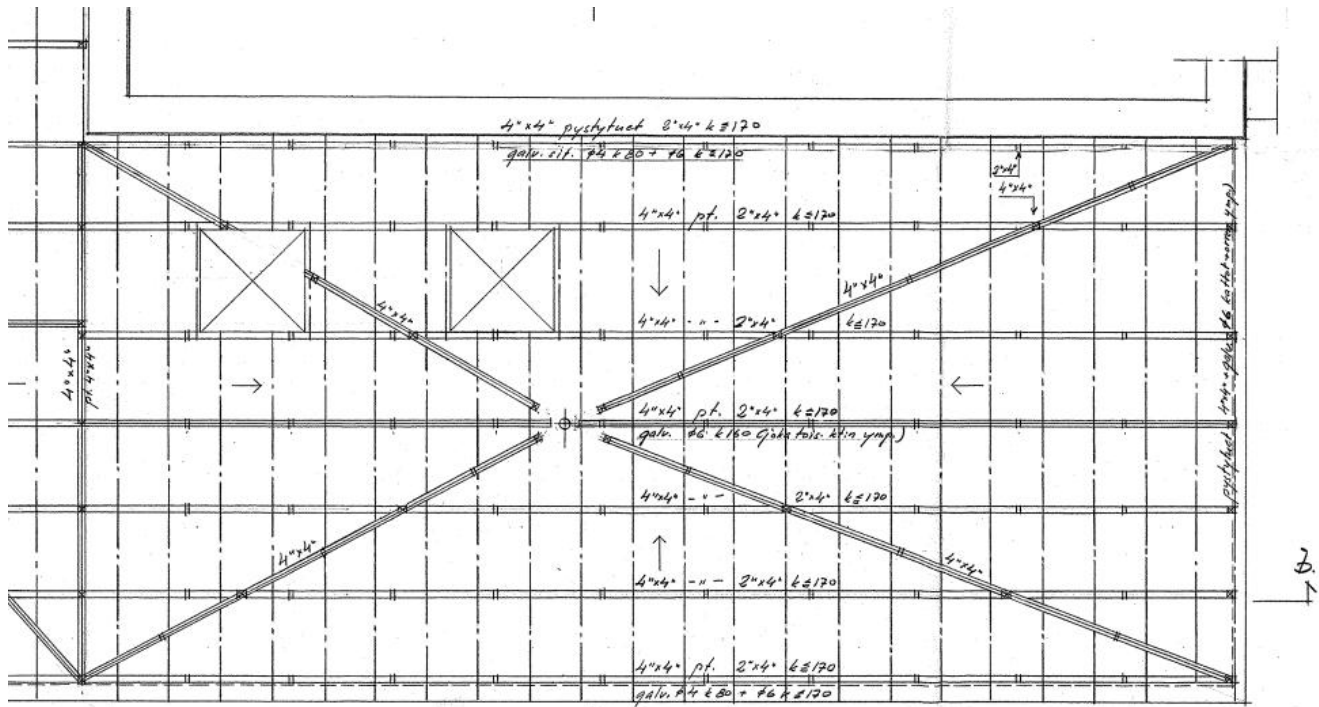
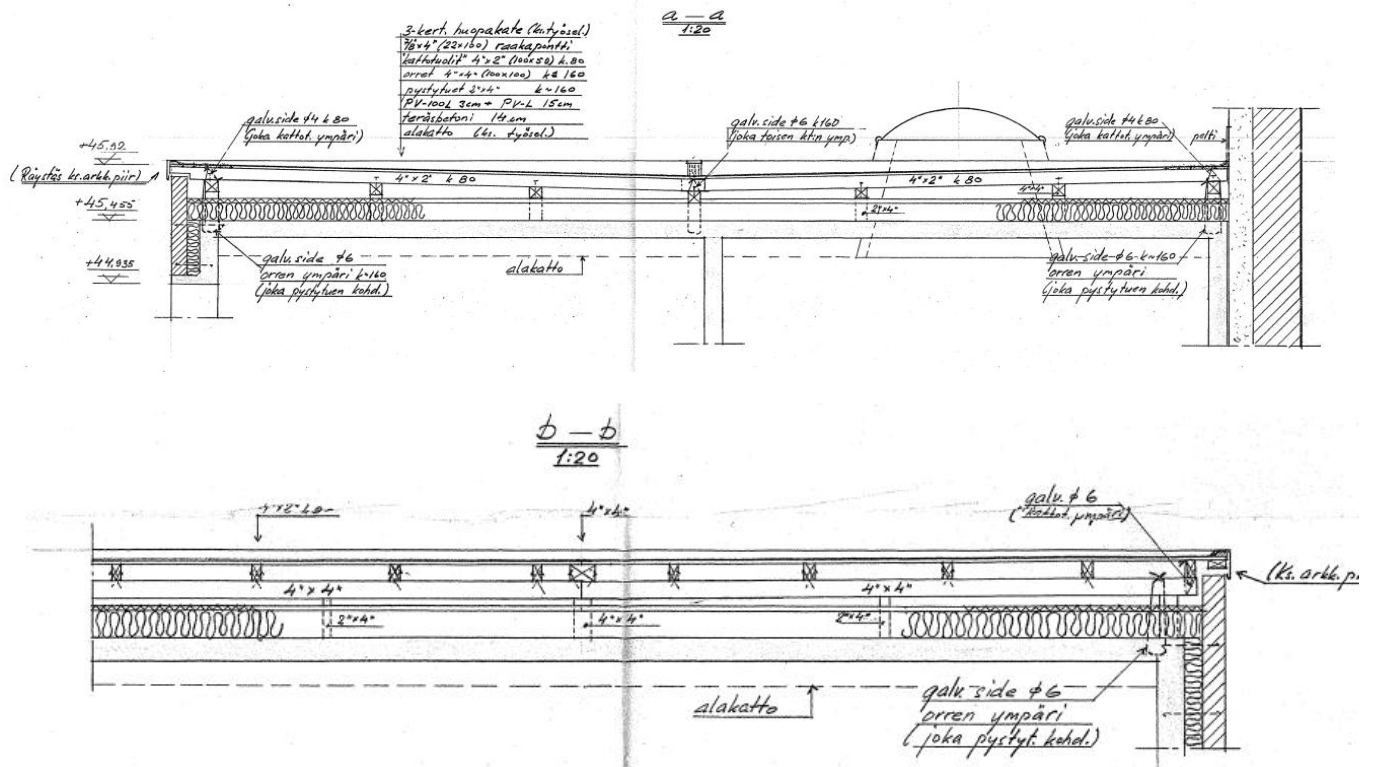
Kuvat osakopioita vesikattopiirustuksesta. Tutkitun laajennuksen yläpohja on paikalla valettua teräsbetonia, jonka päällä on puurakenteinen tasakatto. Eristeeksi vanhoissa piirustuksissa on merkitty PV-100L 3 cm + PV-L 15 cm (vuorivilla). Puurakenteen eristämistä betonirakenteesta ei suunnitelmissa ole esitetty. Kattorakenteen kunnon tarkkailu vaatii vesikattoon tehtäviä avauksia.

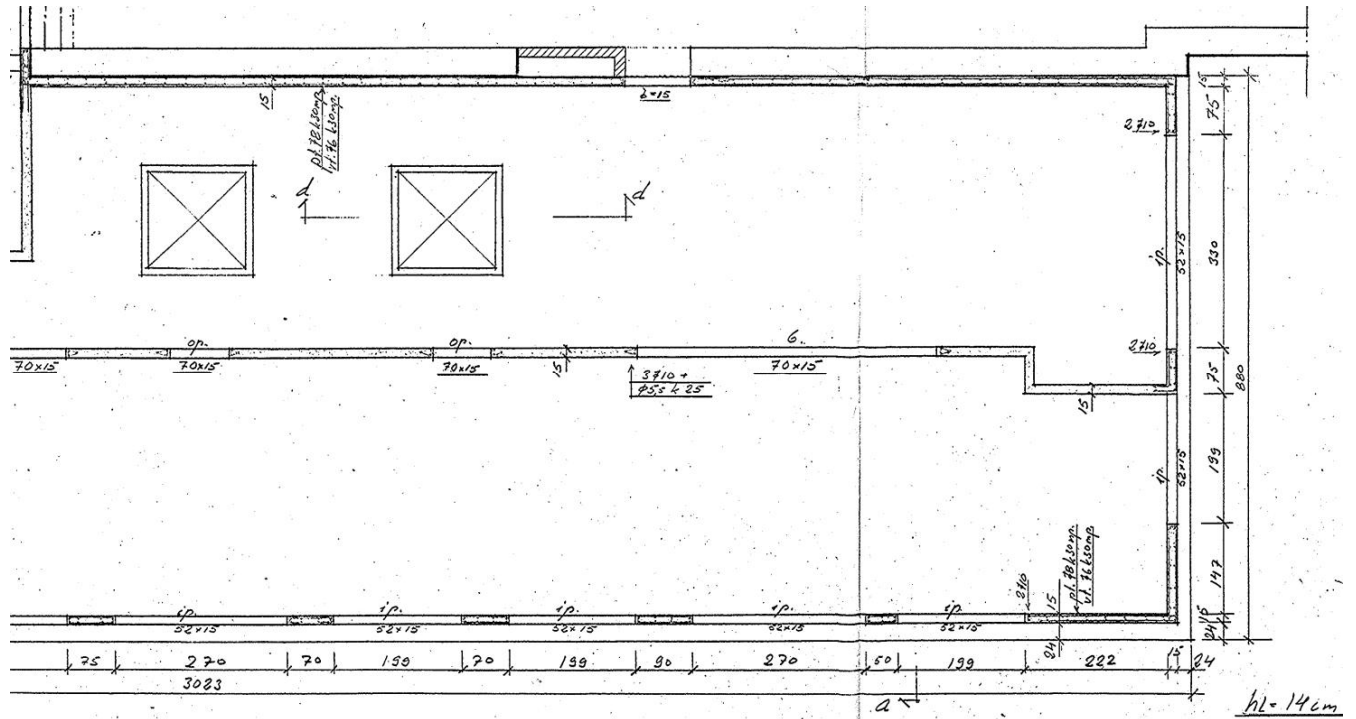
Kuvat osakopio yläpohjasta. Hammashoitolan kohdalla rakennus on tuettu ulkoseinien ja kahden kantavan väliseinälinjan varaan.

Vanhan rakennuksen vastainen seinä on valettu vanhan ulkoseinän viereen, jolloin vanhan julkisivun kevytbetonimuuraus on jäänyt rakennuksen sisätilaan. Kokemuksen mukaan vanhoissa julkisivun kevytbetonimuurauksissa on usein mikrobikasvustoa.

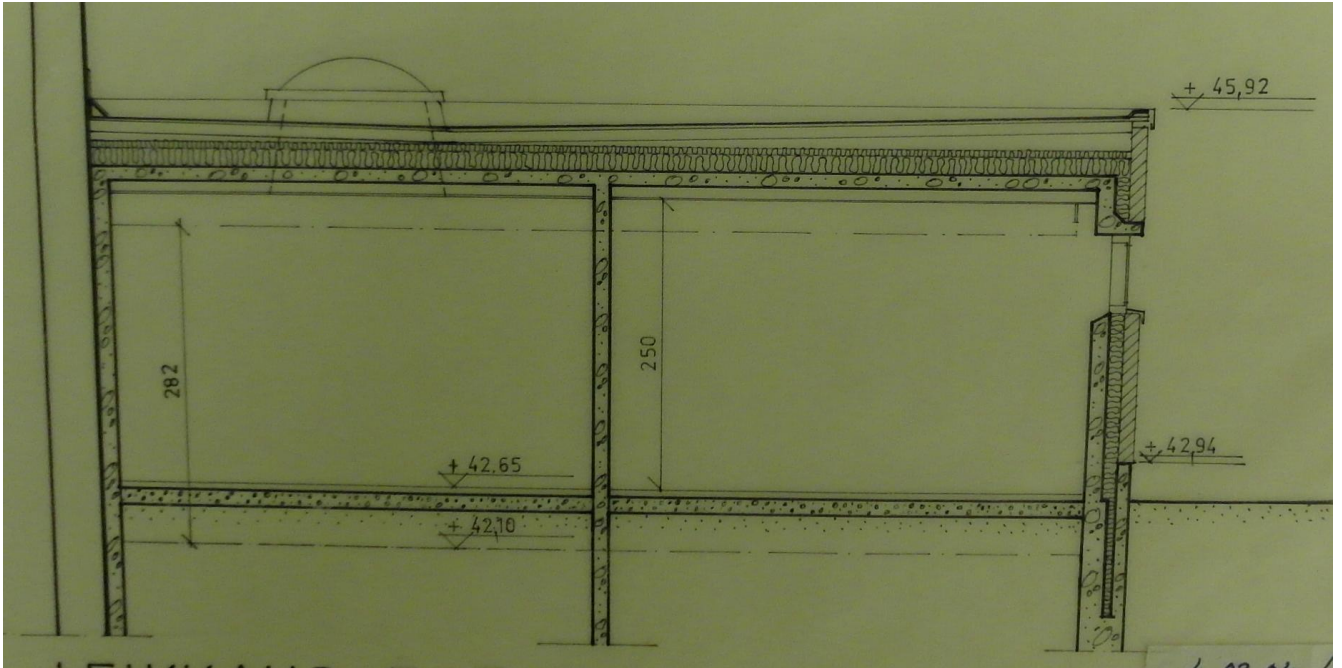
Kuvat osakopioita perustusleikkauksesta. Laajennuksen perustamistaso on sama kuin vanhan rakennuksen. Keskellä on esitetty putkikanaali. Putkikanaali on valettu kiinni kantavaan seinään. Alapohjan keskialueelle ei ole esitetty lämmöneristystä. Oikealla on esitetty laajennuksen liittymä vanhaan rakennukseen, Alin kuva esittää putkikanaalin liittymää ulkoseinään tauko-tilan alapuolella.

Hammaslääkäri D135 tilassa havaitun viemäriperäisen hajun syytä selvitetään. Suljetaan pois alapohjan alla kulkevassa putkikanaalissa olevan viemärivuodon mahdollisuus.

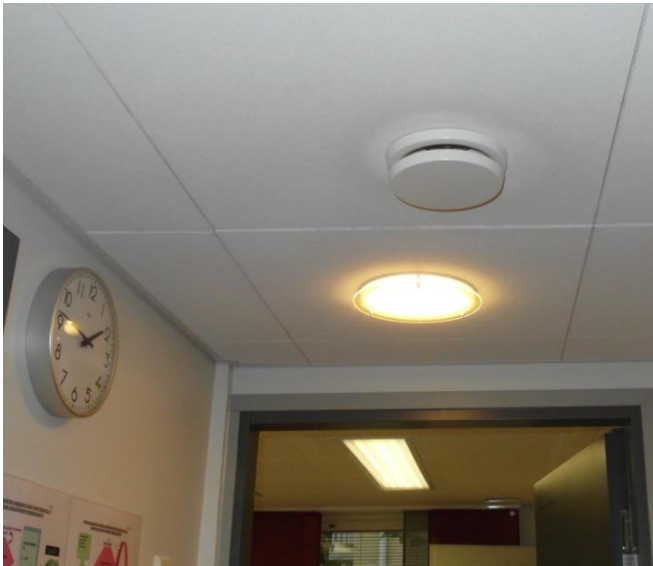
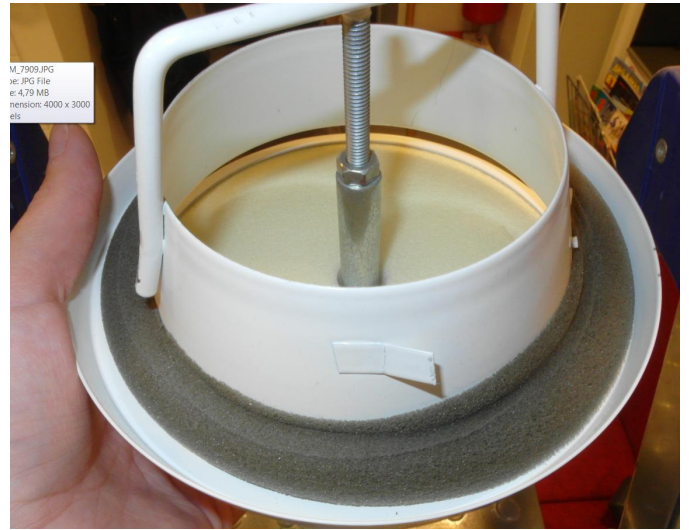
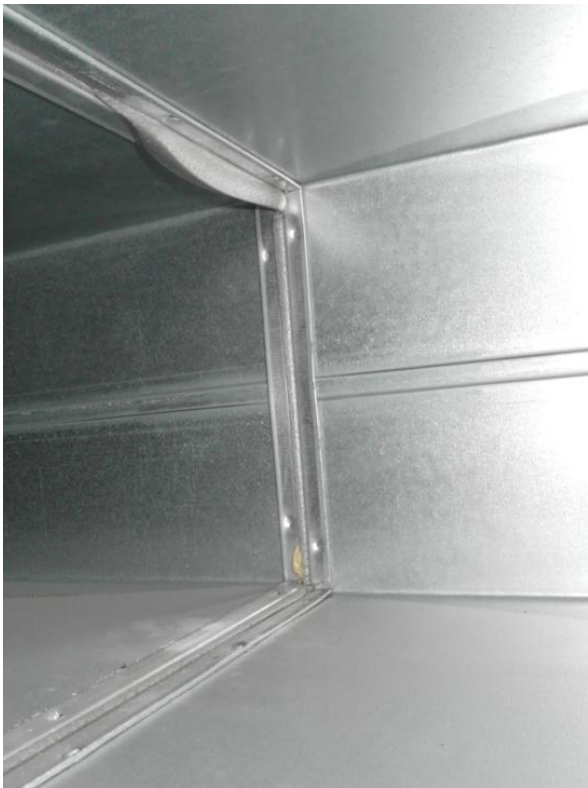
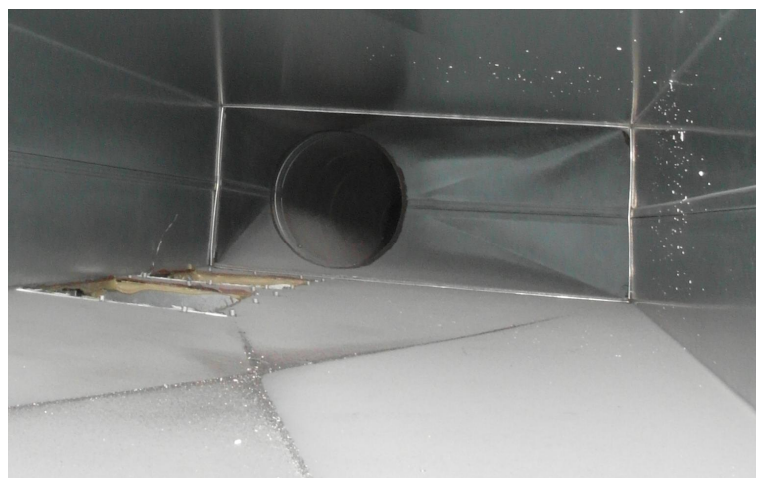
Välinehuolto D108. Päätelaitteessa erottui kellertävää pölyä (puu, siitepöly?). Pölykertymä visuaalisesti arvioituna 0,2 g/m².

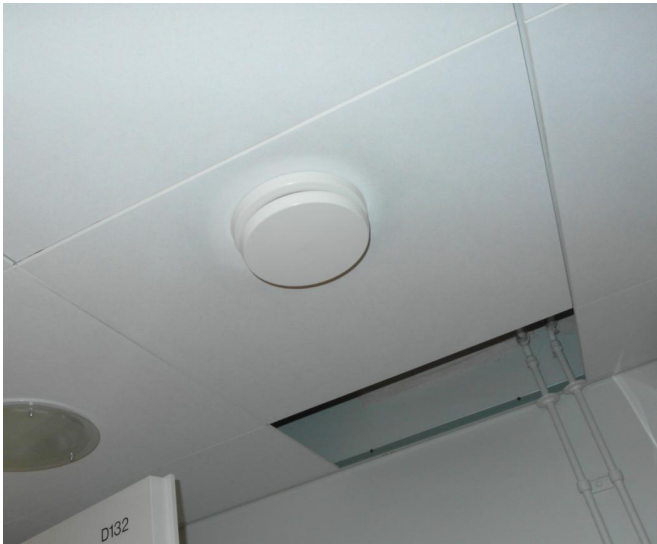
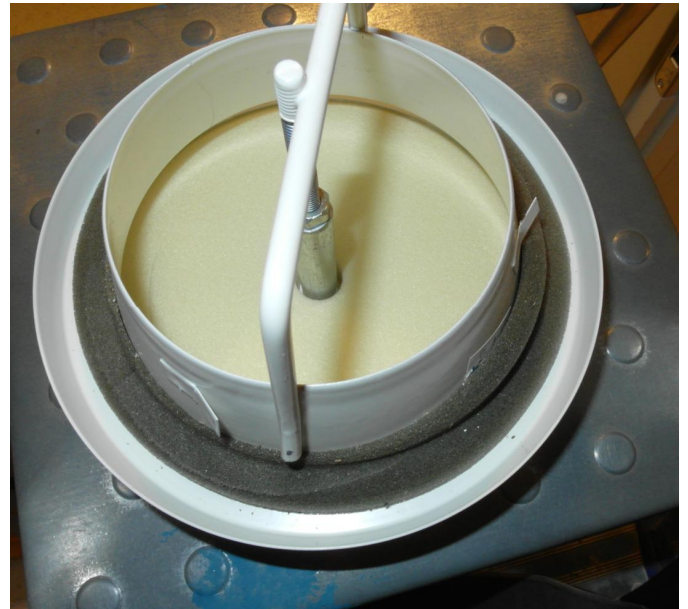
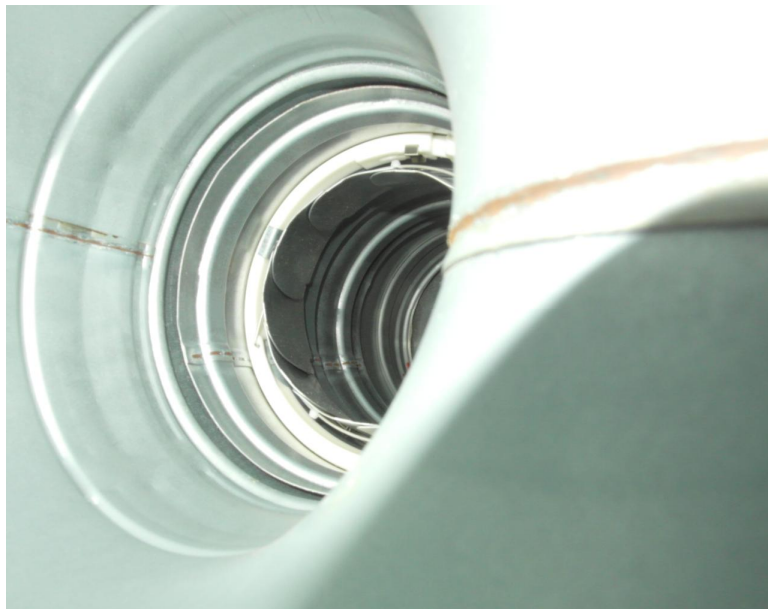
Odotustila D130 . Tiiviste pullahtanut asennuksessa kanavan puolelle. Kanavaan on roiskunut paloluukusta rakennusaikana kattotasoitetta. Pölykertymä visuaalisesti arvioituna on $0,9 \text{ g/m}^2$

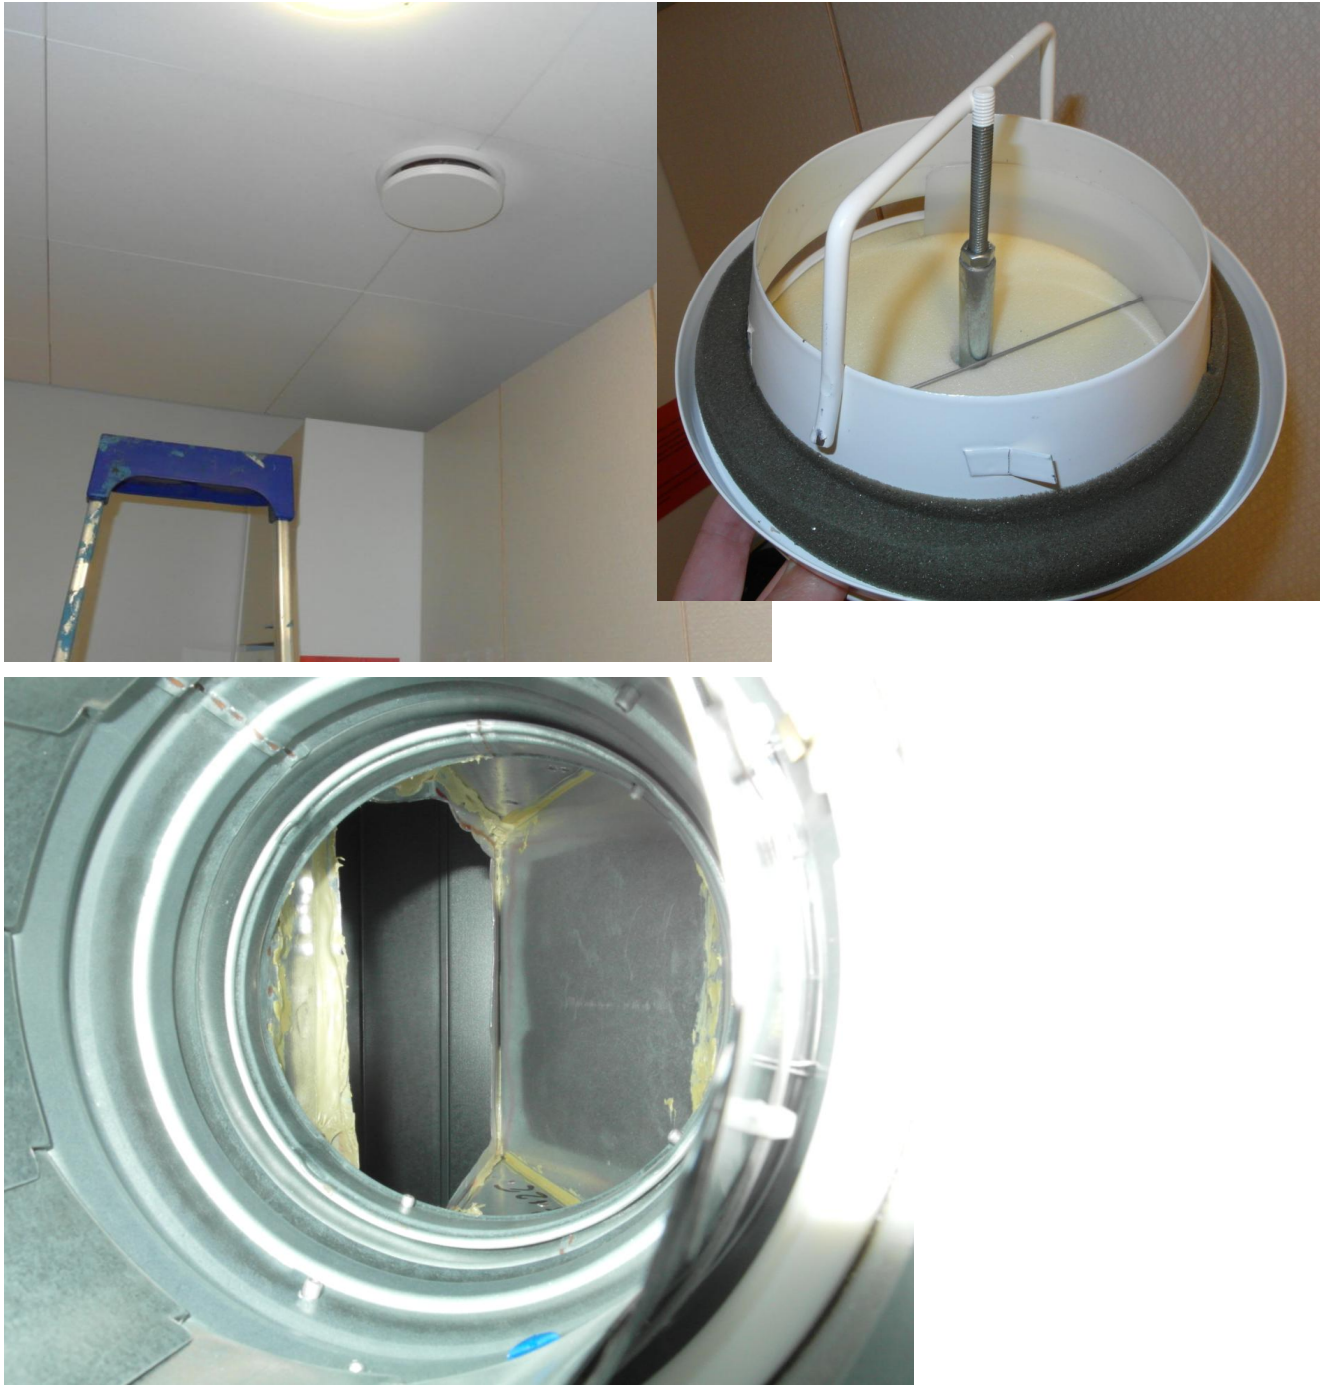
Taukotilan eteinen D132. Kanavan sinkkikerros on asennuksessa vaurioitunut ja se alkanut ruostua. Pölykertymä visuaalisesti arvioituna on $0,2 \text{ g/m}^2$

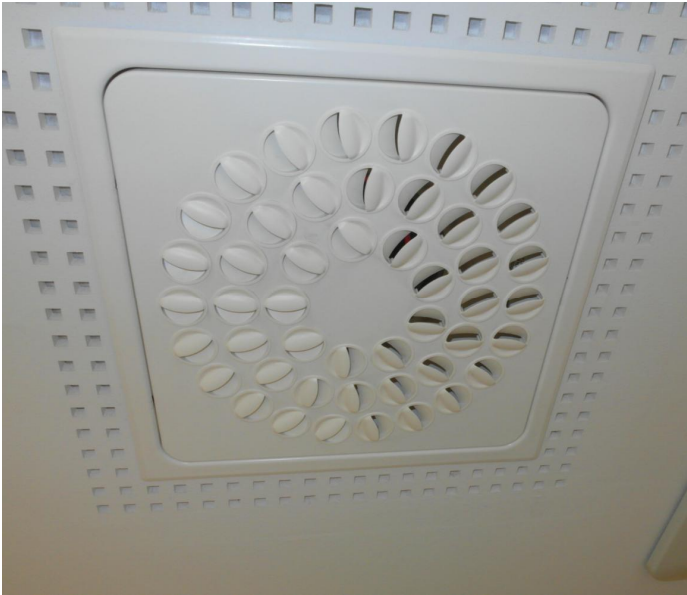
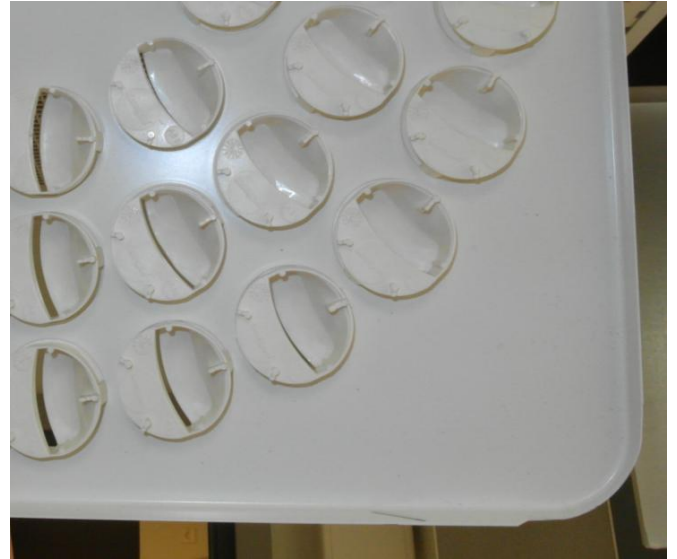
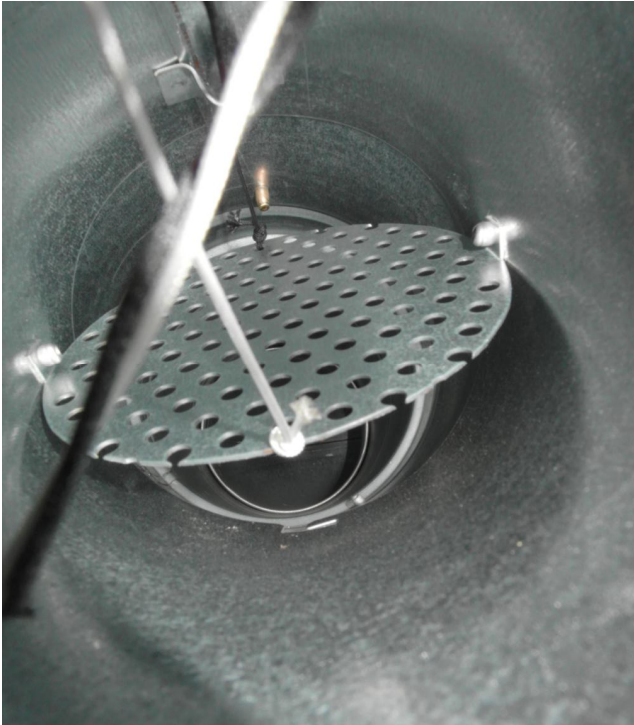
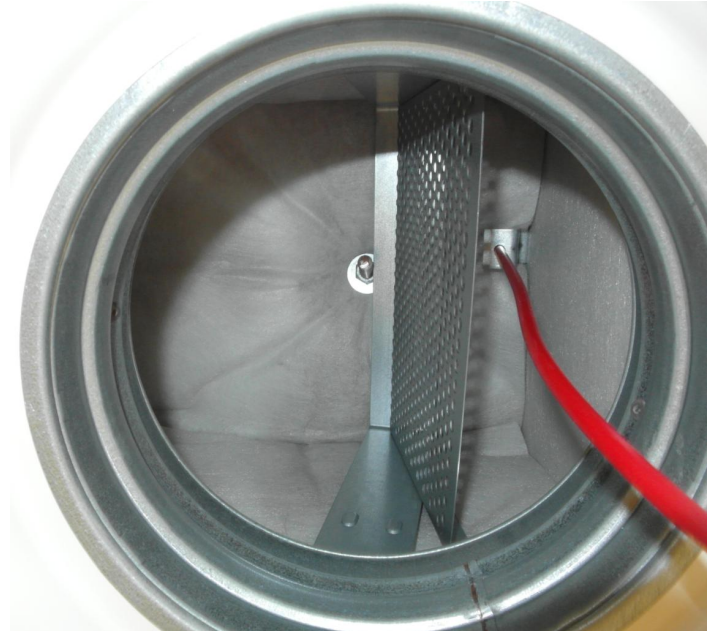
Taukotila D134. Kanavan liitoksissa on käytetty runsaasti kittiä. Liitosten saumakohdat ovat turhan korkeita kanavan sisällä. Pölykertymä visuaalisesti arvioituna on $0,2 \text{ g/m}^2$

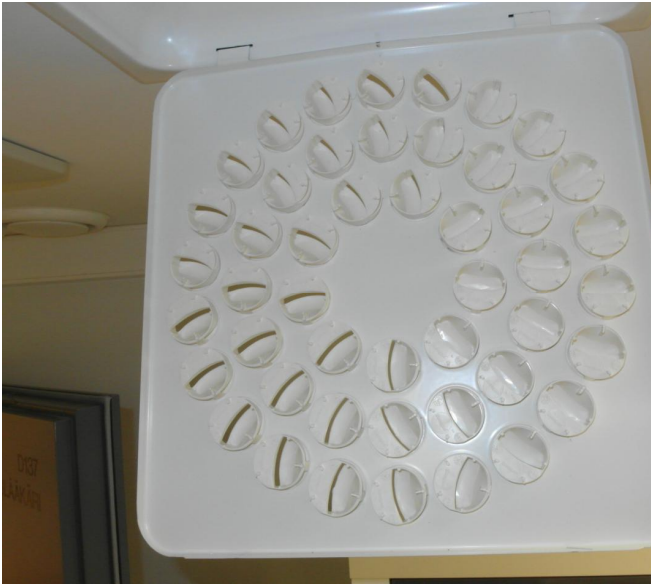
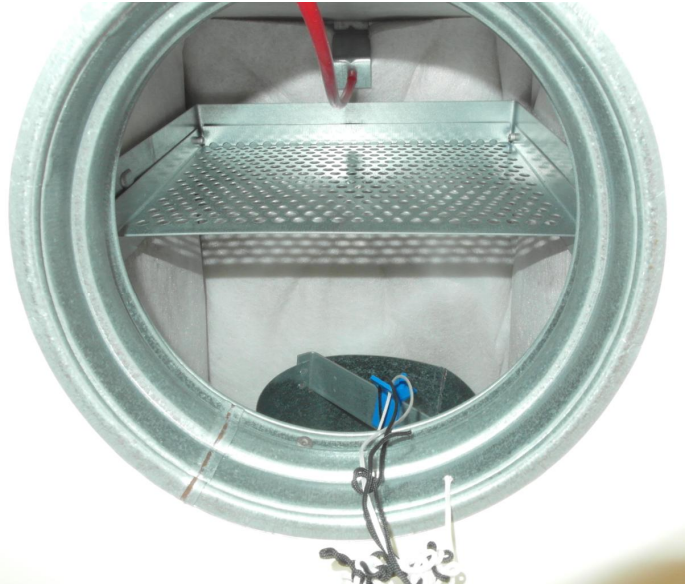
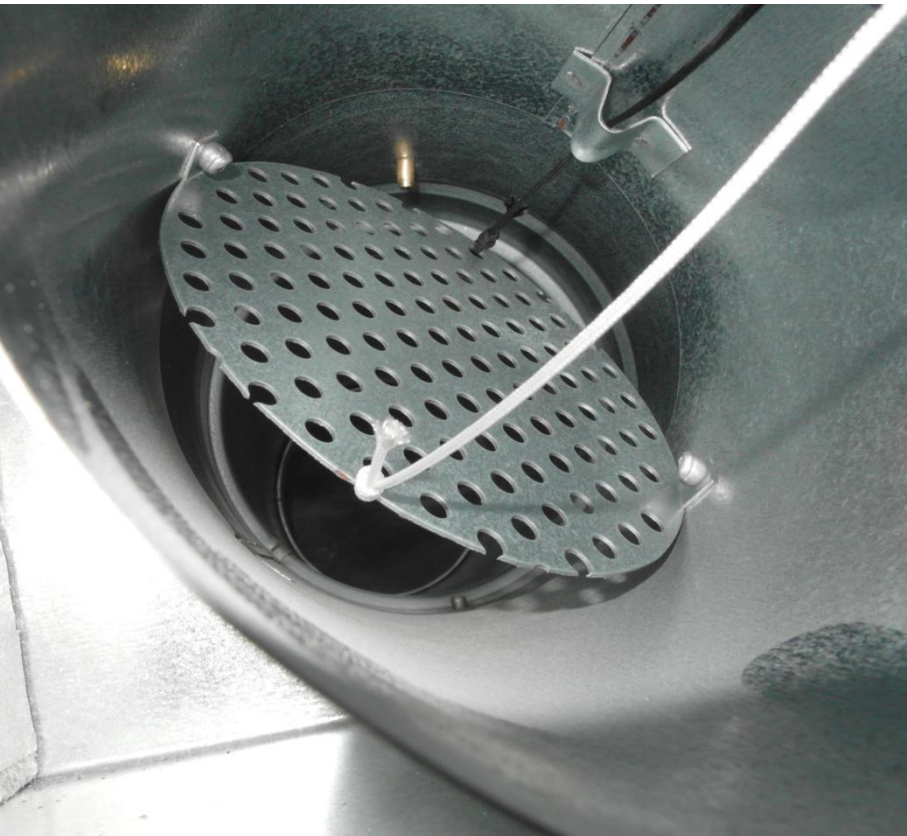
Hammaslääkäri D135. Pölykertymä visuaalisesti arvioituna on $0,4 \text{ g/m}^2$

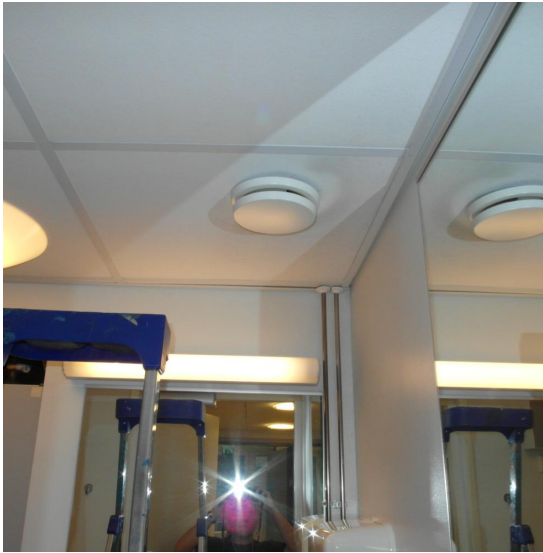
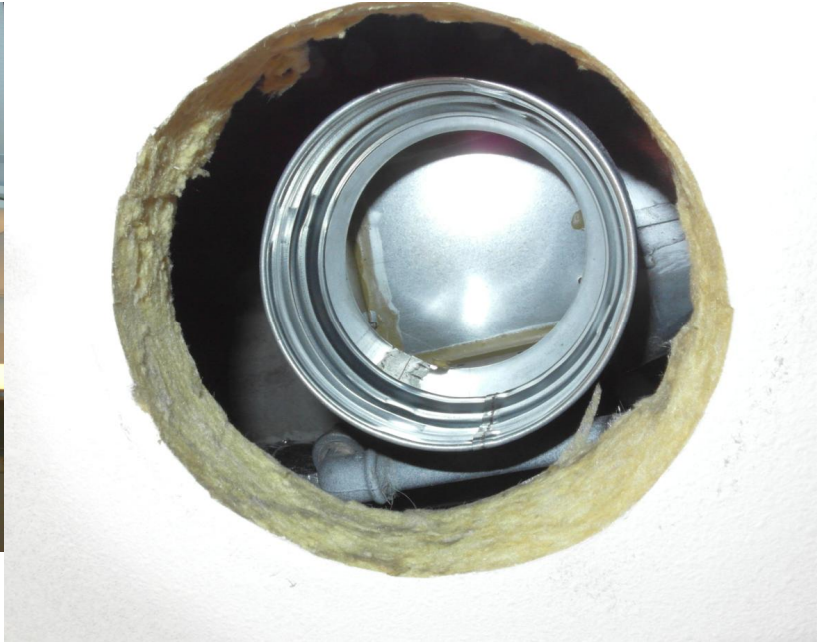
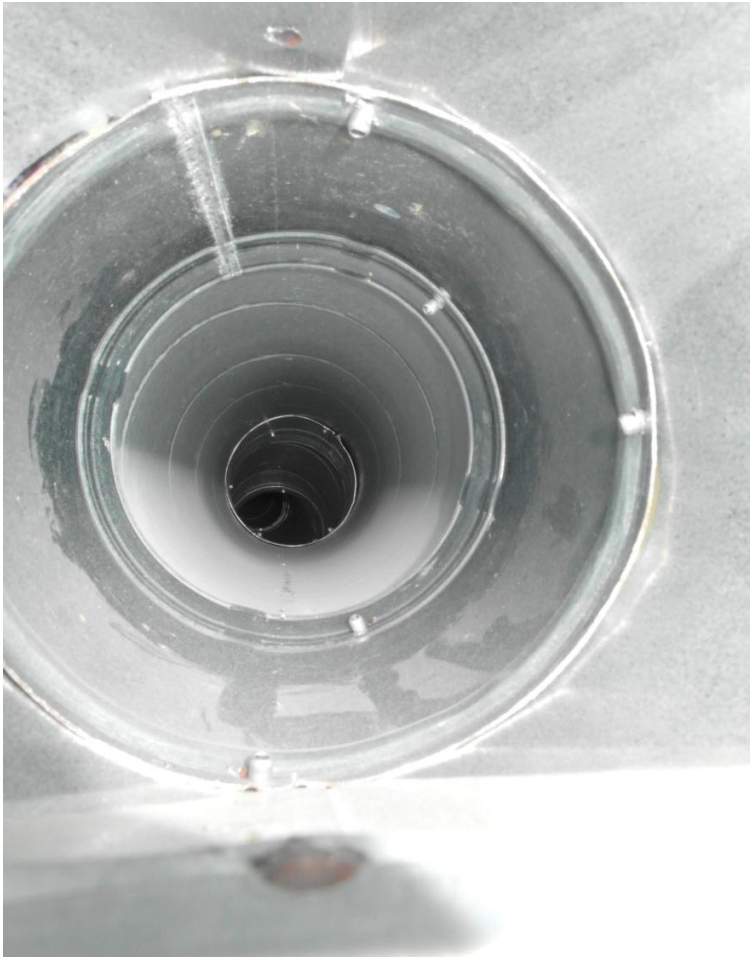
Hammaslääkäri D137. Pölykertymä visuaalisesti arvioituna on $0,4 \text{ g/m}^2$
