Liite 2 4/8

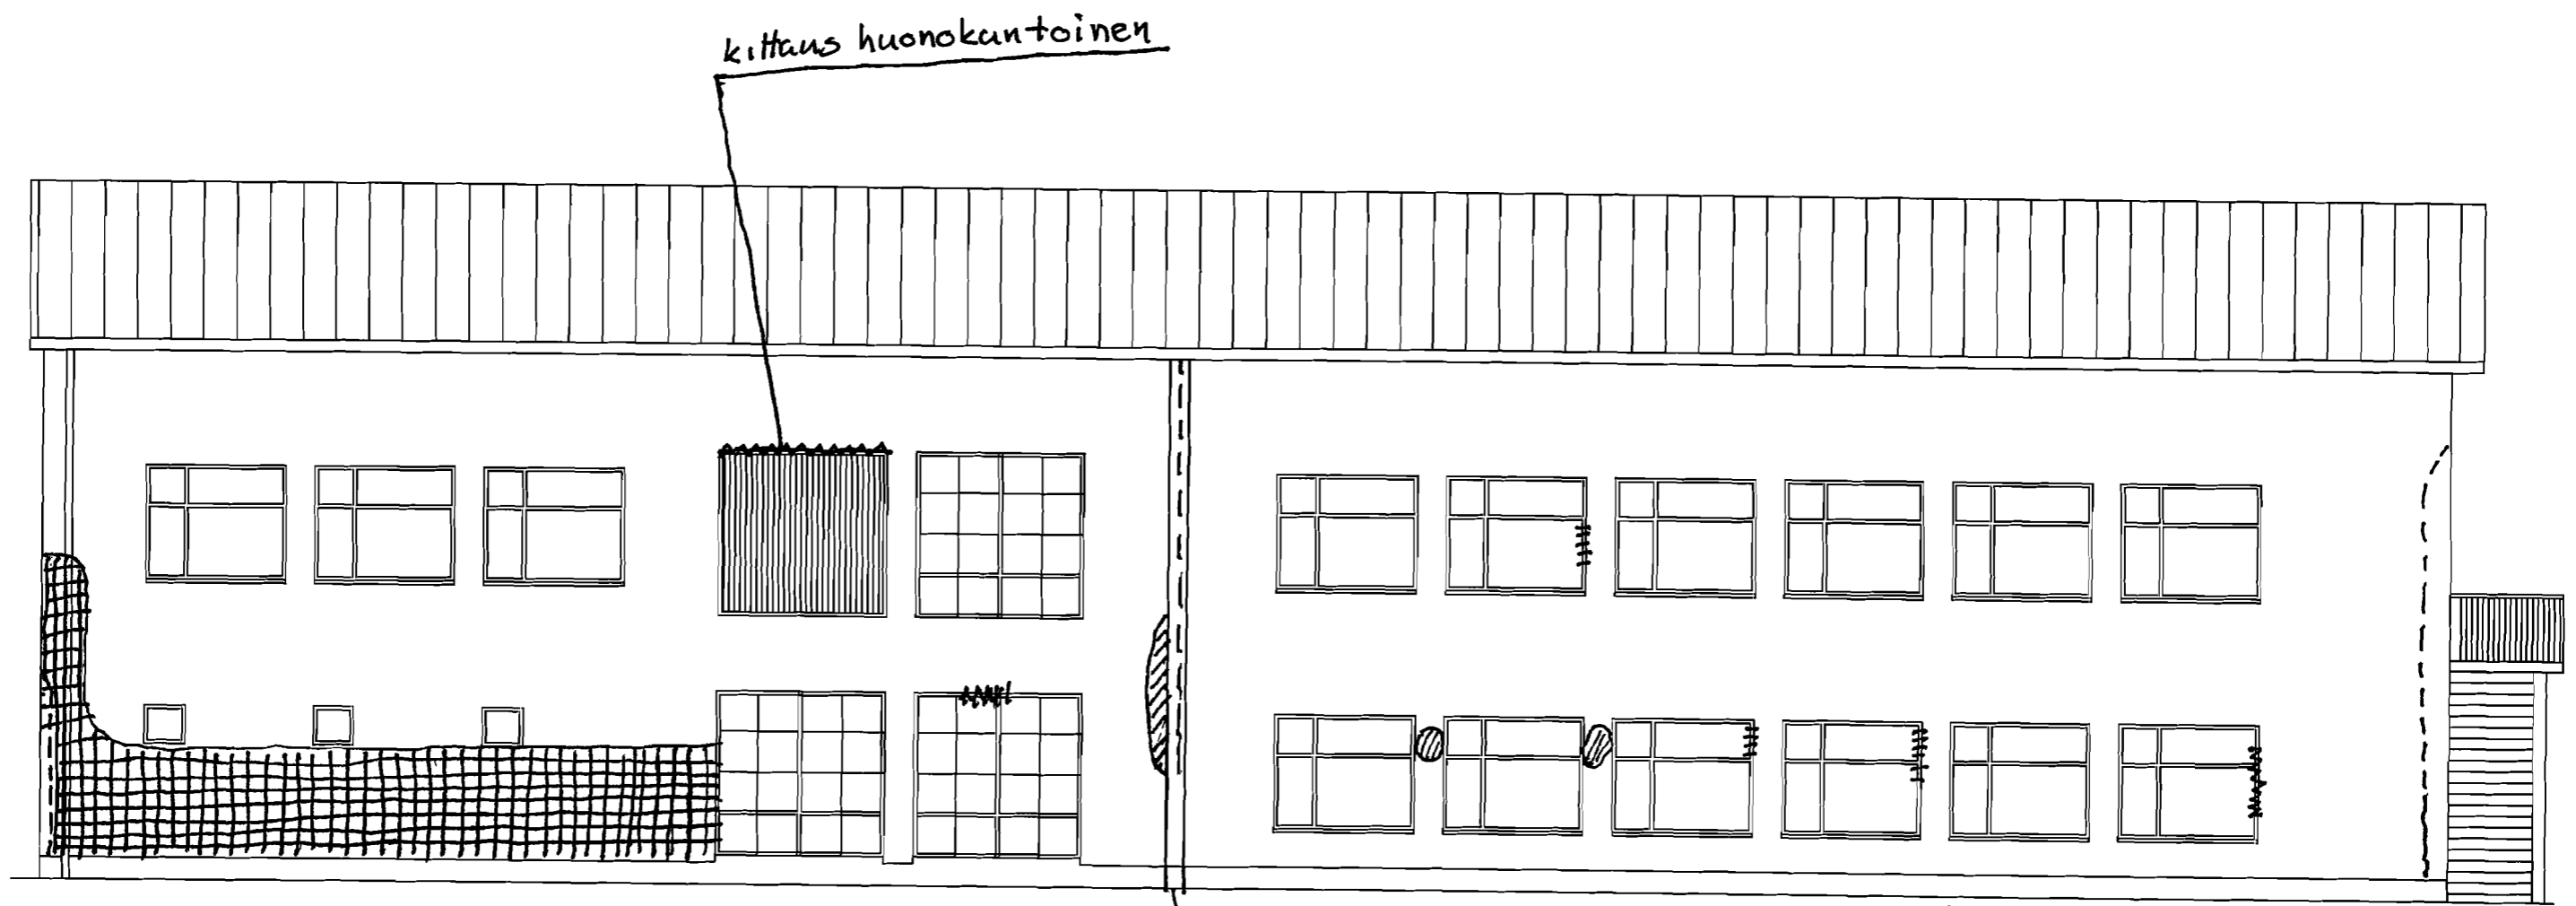
JULKISIVU POHJOISEEN

kittaus huonokantoinen

ikkunapellit tällä seinällä huonosti asennettu

syökytorven takana liikuntasauva,
sauva haljennut, yläosa for leveämpi
