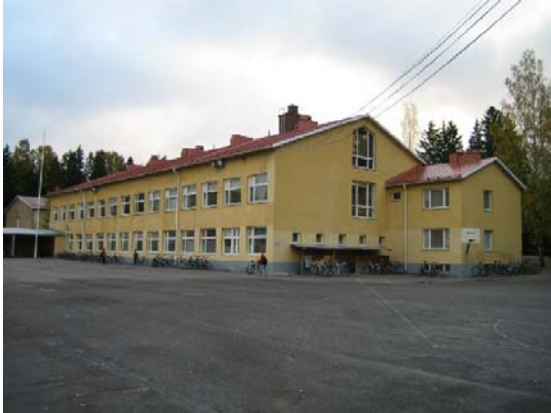
Kuva 1. Vanha rakennus sisäpihalle (V). Uudempi rakennus pilkistää taka-alalla vasemmalla.

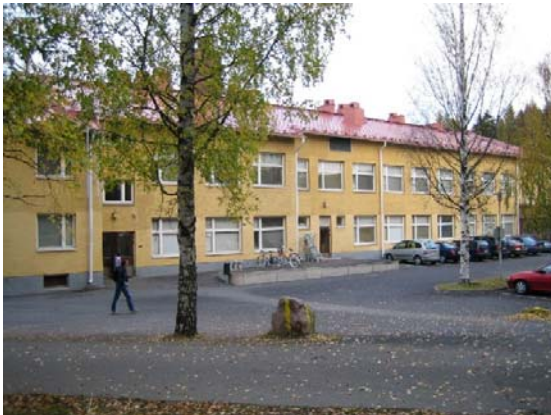
Kuva 2. Vanha rakennus Korpikontiontielle (V).

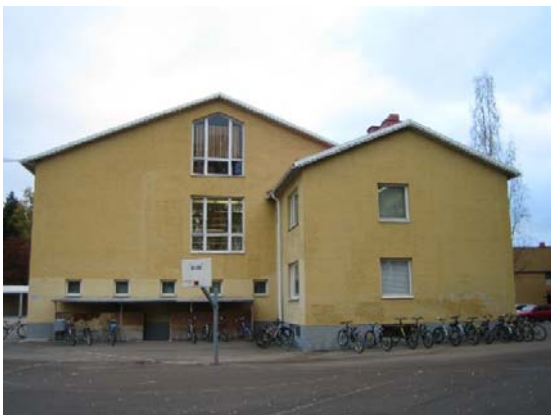
Kuva 3. Vanha rakennus etelään (V).

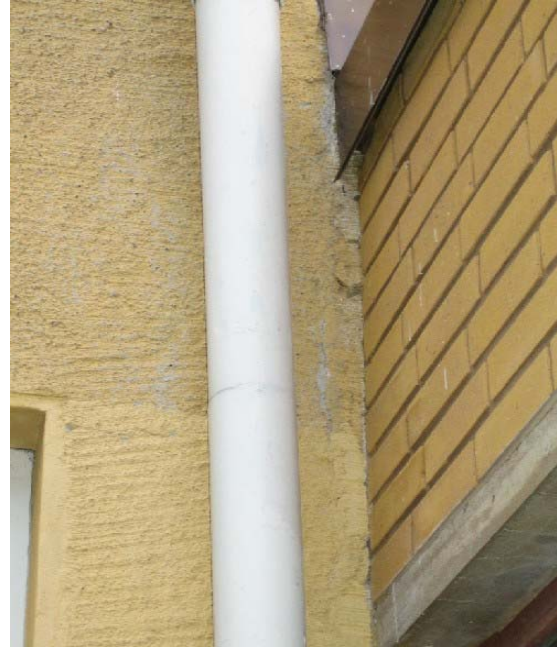
Kuva 4. Tyypillinen liittyvän rakennuksen nurkkahalkeama (V).

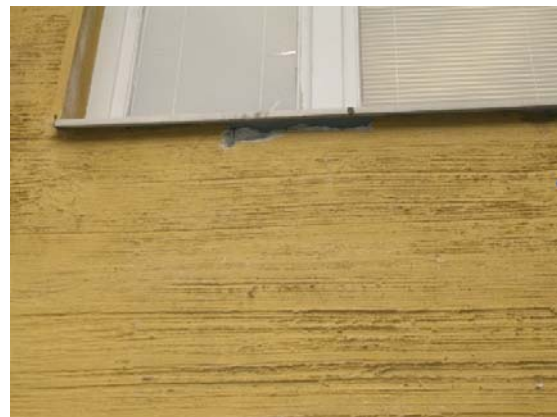
Kuva 5. Tyypillinen ikkunapellin alla oleva vähäinen lohkeama kiinnityslangan kohdalla (V).

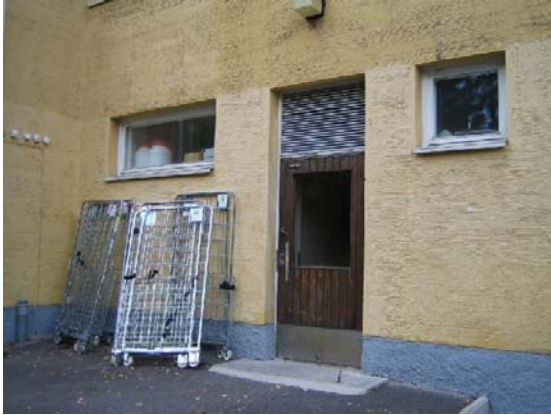
Kuva 6. Vanhan rakennuksen (V) korjausmaalaus on tehty toistamiseen 1. kerroksen ikkunoiden ylälaidan tasolle (rakennuksen ympäri).

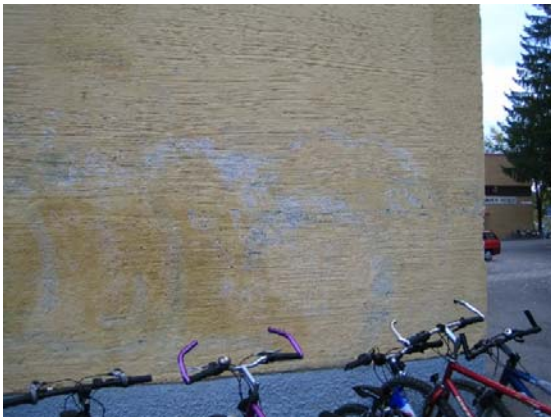
Kuva 7. Pintarapautumista vanhan rakennuksen eteläpäädyssä (V).

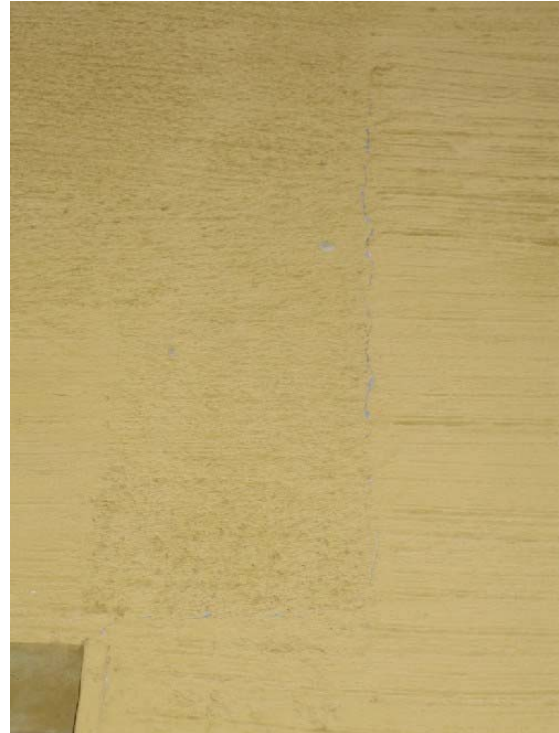
Kuva 8. Tyypillinen kapea halkeama laasti paikatuksen kohdan ja vanhan rappauksen saumassa (V).

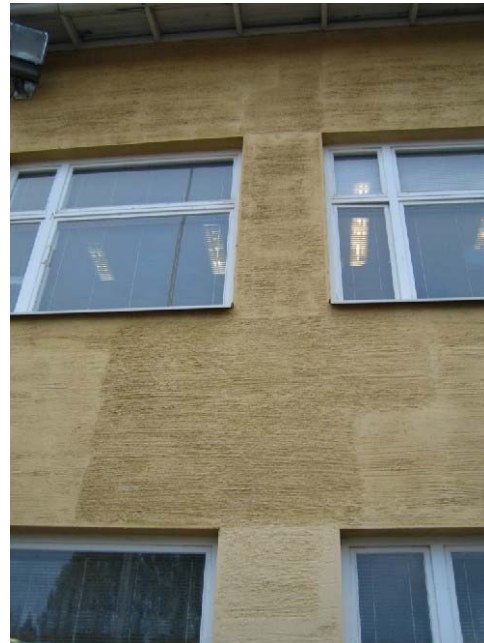
Kuva 9. Laastipaikkaukset erottuvat selvästi erilaisen pintastruktuurin vuoksi (V).

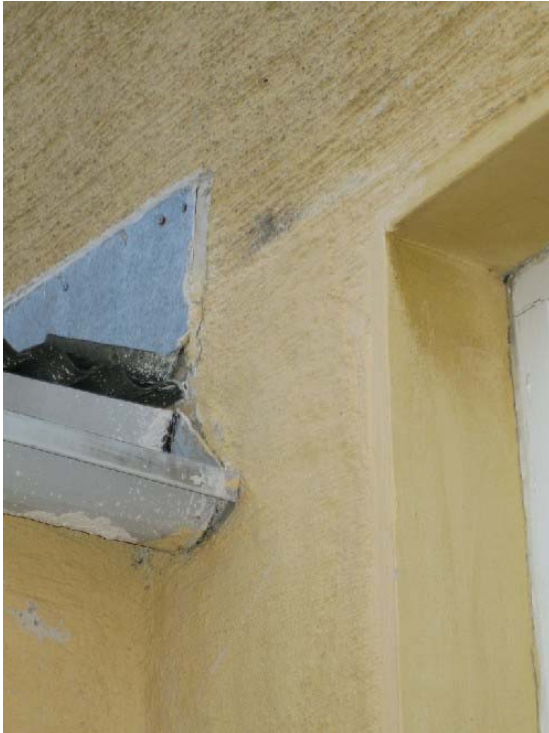
Kuva 10. Virheellinen seinään päättyvä liittymädetalji (kouru ja ylösnostopelti), (V).

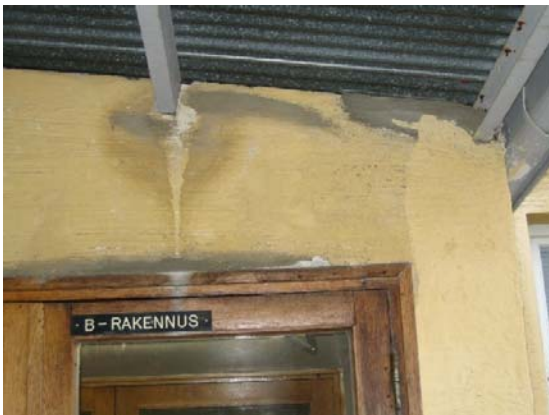
Kuva 11. Katto- ja ovirakenteiden liitoksissa rappauksen lohkeilua, pääsisäänkäynti (V).

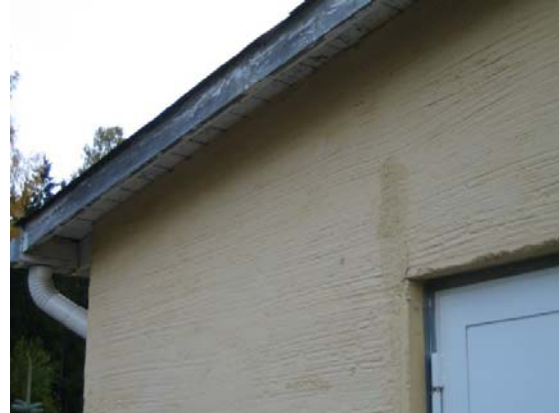
Kuva 12. Räystään pelti on virheellinen, otsalauta on vaurioitunut (V).

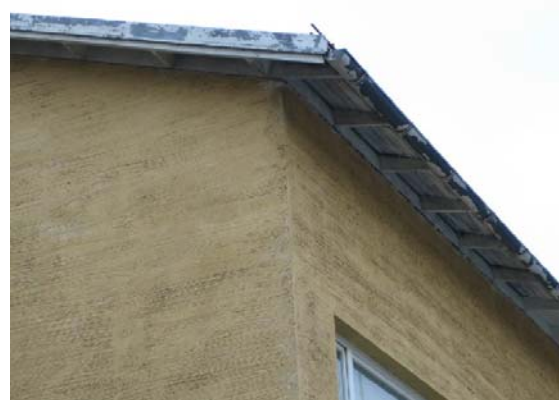
Kuva 13. Räystäärakenteiden (puu ja kourut) pintamaali on hilseillyt pahoin (V). Katto vuotaa mahdollisesti lumiESTEiden kiinnikkeistä.

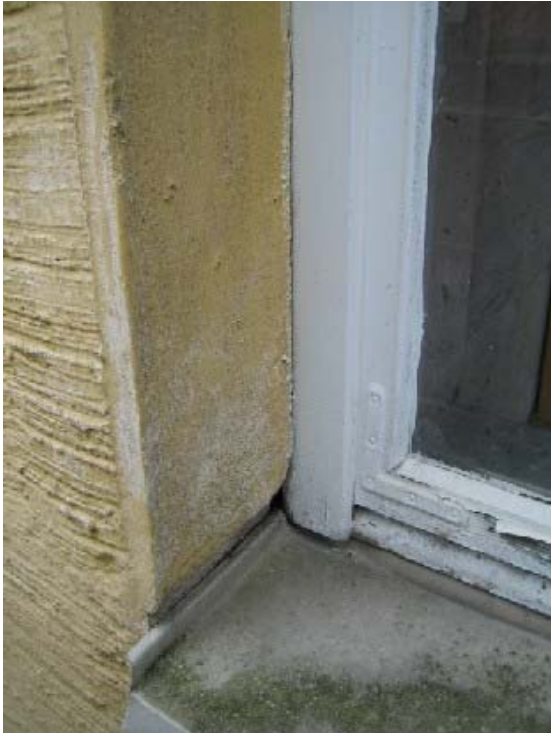
Kuva 14. Tyypillinen ikkunapellin liittymä piilirappaukseen ja pieni lohkeama. Ei vastaa esim. RT 85-10562- kortin ohjetta (V).

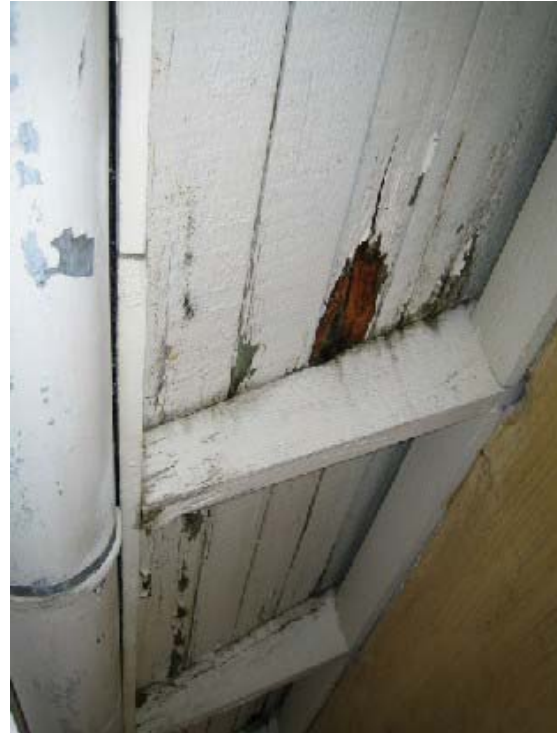
Kuva 16. Räystäänaluslaudat ovat paikoittelun lähes läpi lahonnet (vanha ja uusi)

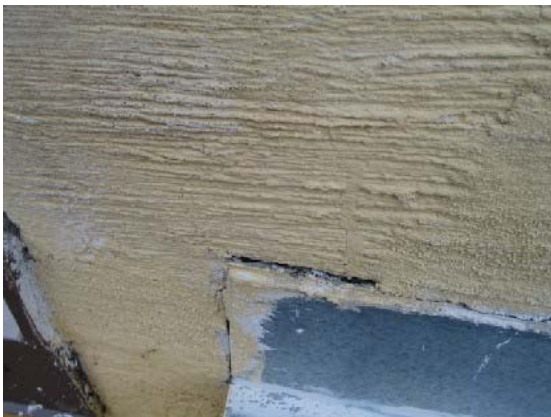
Kuva 15. Vaurioitunut rappaus. Ylösnostopellin liittymä rappauksen ei vastaa esim. RT 85-562- kortin ohjetta (V).

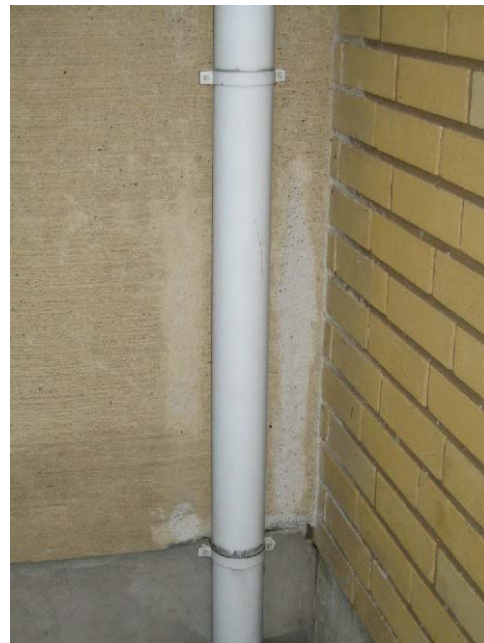
Kuva 17. Pintarapautumista rappauksessa, yhdyskäytävän kohta, länsi julkisivu (V).

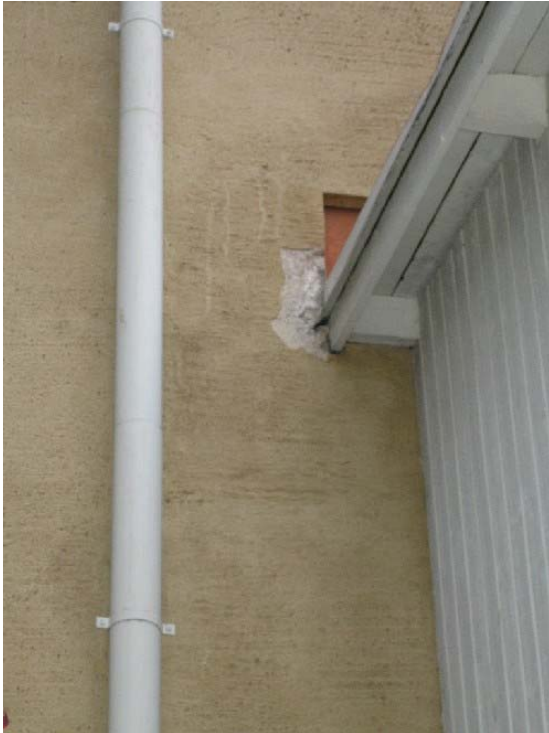
Kuva 18. Uusi osa etelään, yhdyskäytävän räystäsliittymän aiheuttama vaurio rappauksessa.

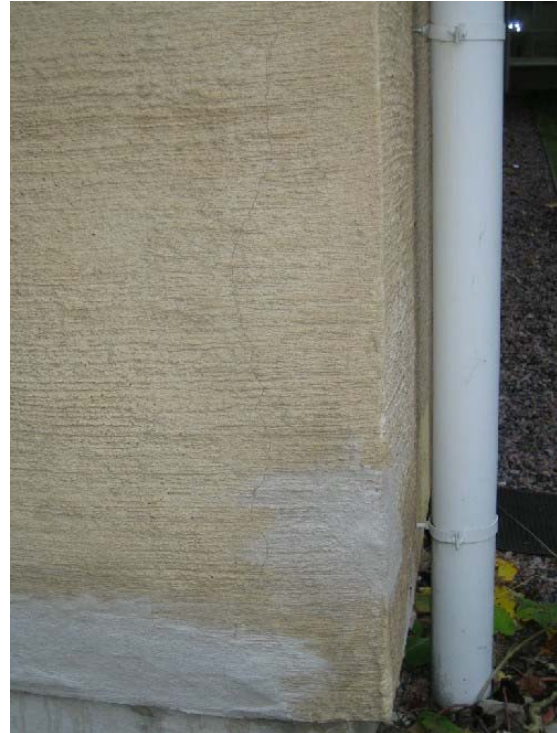
Kuva 20. Nurkkahalkeama ja laastipaikkauksia sokkelin yläpuolella (U).

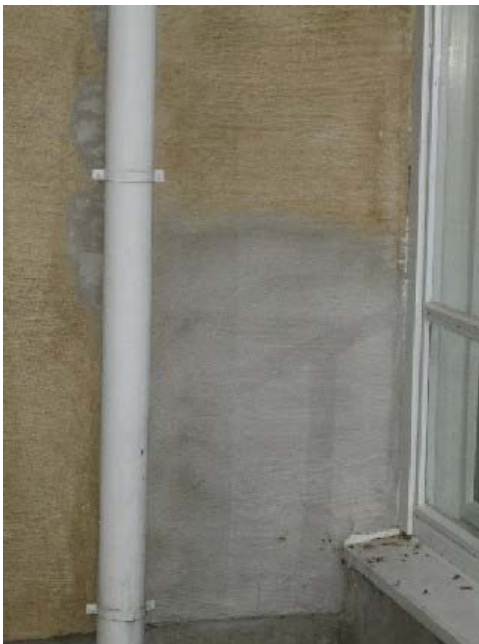
Kuva 19. Korjattu rappaus on kopo, samoin vanha rappaus korjauksen ympäriltä (U).

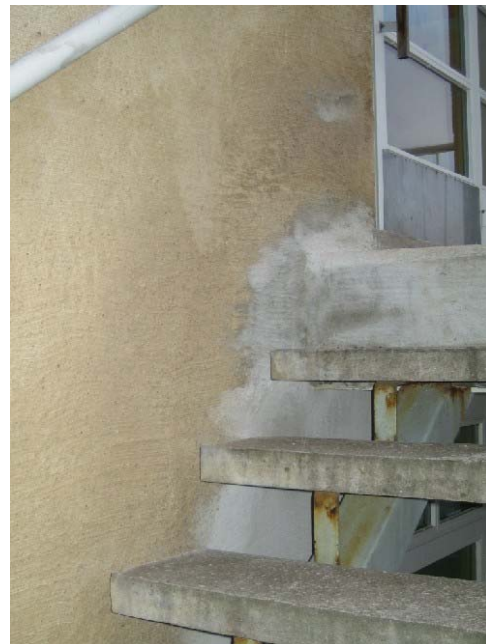
21. Parvekelaatan liittymä uudemman osan seinäpintaan on korjattu. Paikattu alue on jo kopo (U).

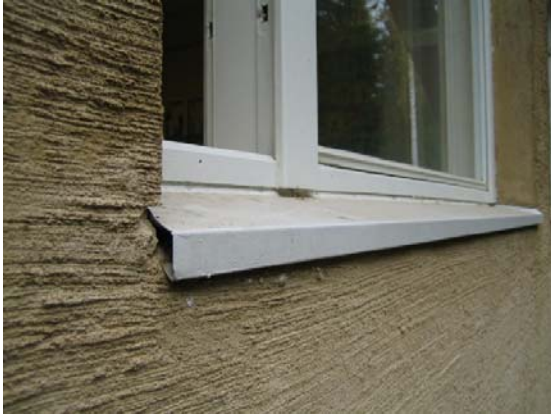
Kuva 22. Ikkunapellin ”tippanokka” on liian lähellä rappausta ja aiheuttaa ylimääräistä kosteusrasitusta (U). Ikkunapeltien kaadot ovat monin paikoin turhan pienet.

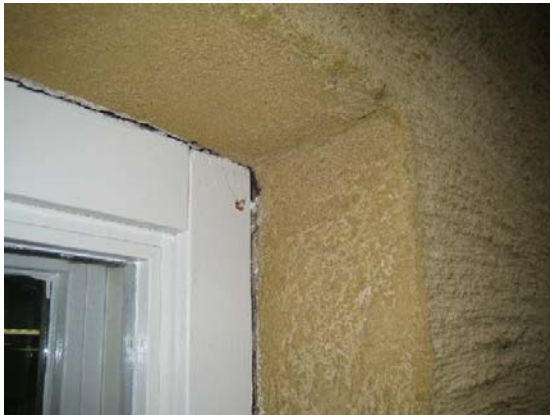
Kuva 23. Ikkunoiden pielirappauksien ja karmien saumat eivät ole vesitiiviit (U). Elastinen kittaus auttaisi asiaa.

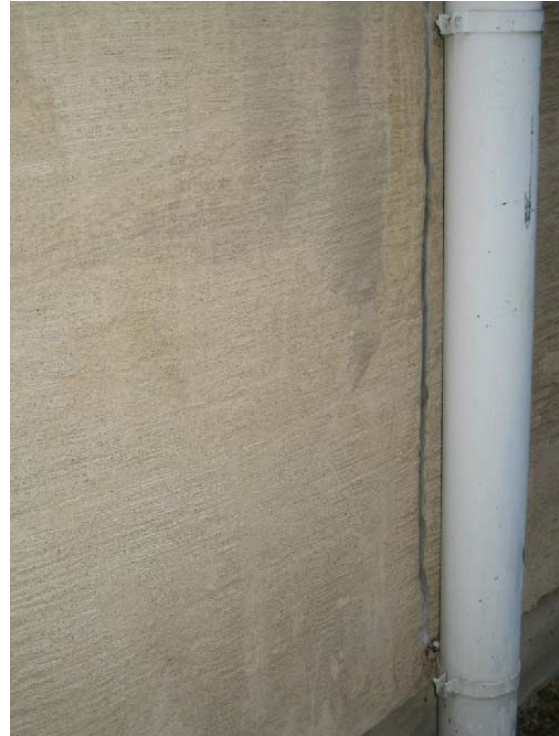
Kuva 24. Pohjoispuolen liikuntasäama on ”epämääräinen” ja vaurioitunut (U).

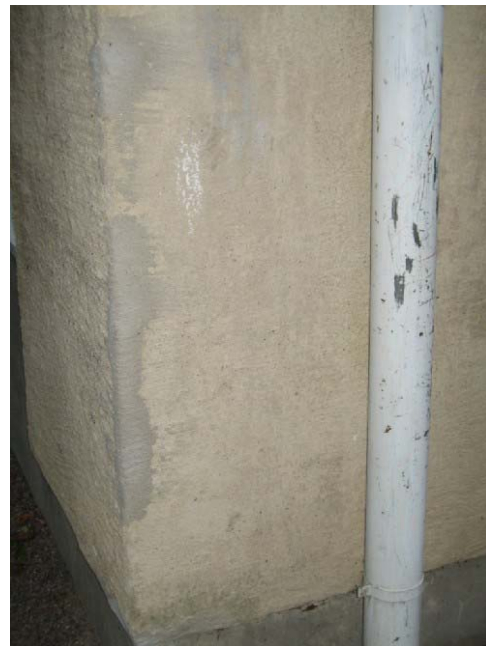
Kuva 25. Koillisnurkan laajaa rapautuma- aluetta syöksytorven taustalla (U).

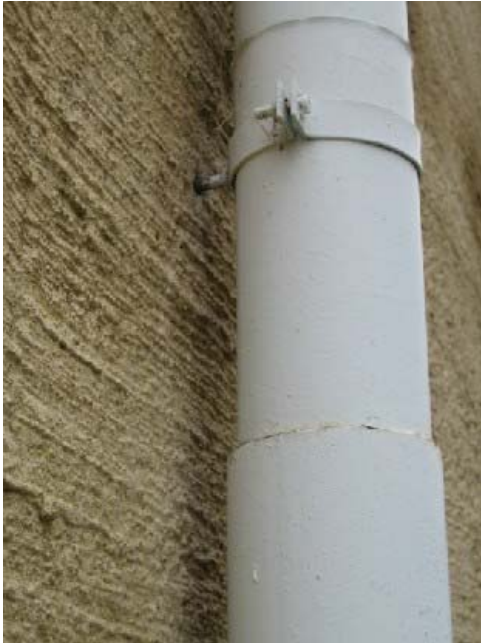
Kuva 26. Syöksytorvien kiinnitykset ovat virheellisesti vaakasuoria.

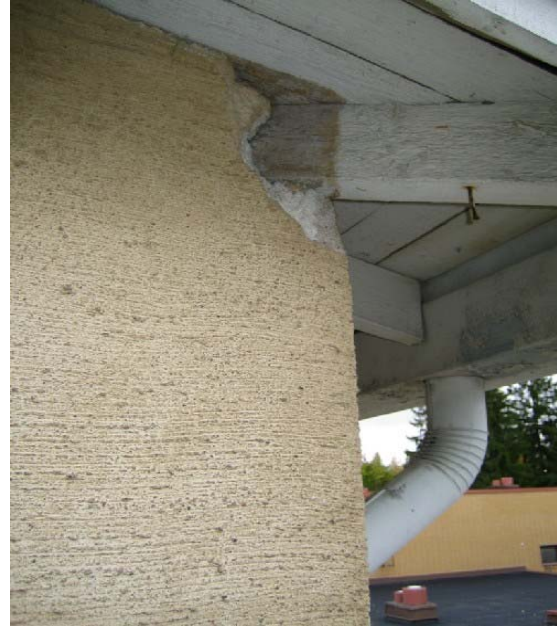
Kuva 28. Kattorakenteen ja rappauksen liitoskohdan lohkeama (U).

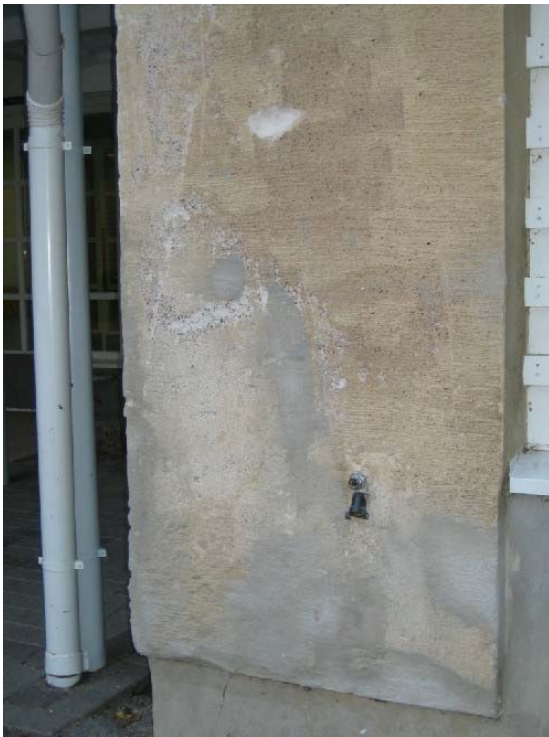
Kuva 27. Itäjulkisivun pintarapautumista ja paikkausalueita (U).

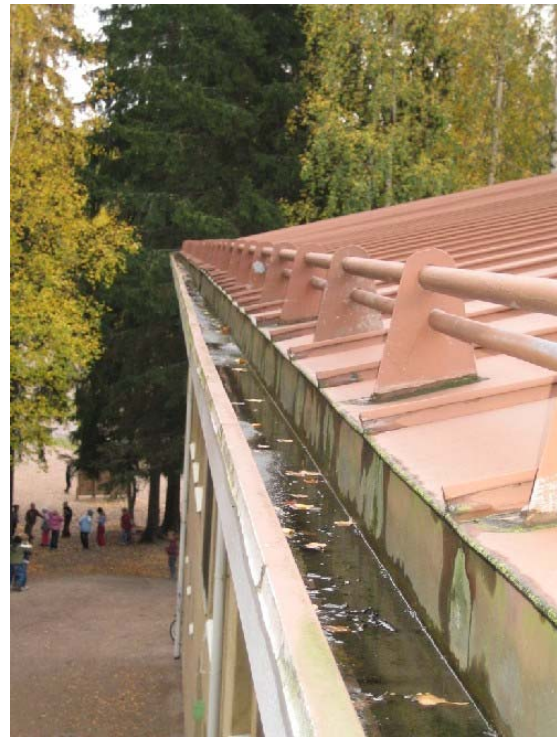
Kuva 29. Vesikouruissa ei havaittu mainittavia vaurioita. Kuvassa mahdollisesti vuotavat kattosillan kiinnikkeet (U).
