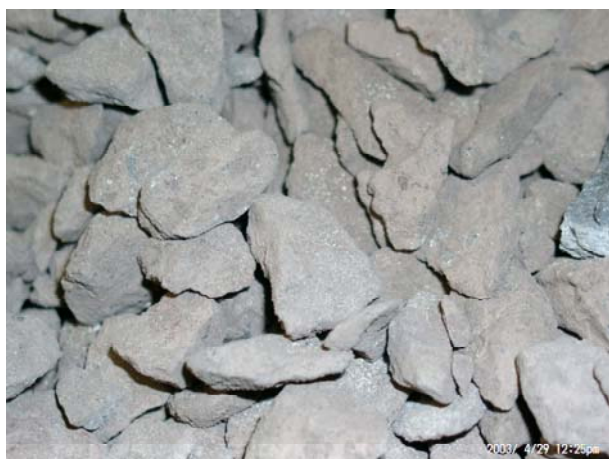
Kuva 1. Koulun alustatilan pohjalla olevan soran seassa oli hienoa ainesta, joka tekee sorasta kapillaarista.

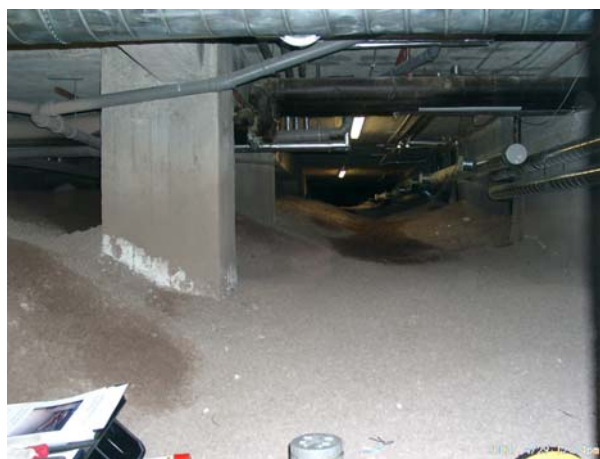
Kuva 2. Koulun alustatila kulkuaukosta kuvattuna. Pilarin alaosassa oli kalkkihärmettä ja se oli pintakosteuden osoittimella mitattuna valkoiselta osaltaan märkä. Viemäriputket olivat eristämättömiä, niin uudet muoviset kuin vanhat valurautaiset. Maanpinta oli kosteuden tummentama useissa kohdissa.

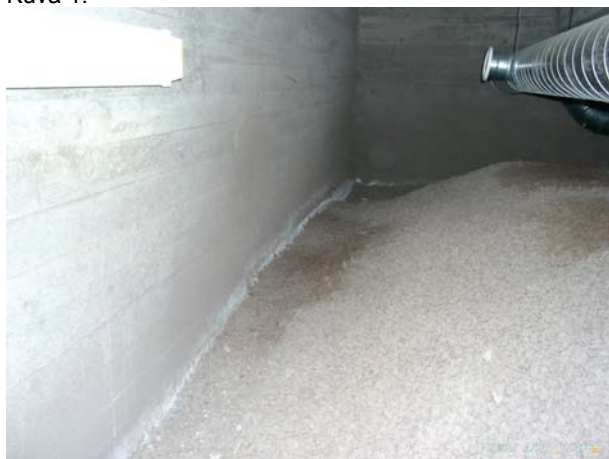
Kuva 3. Koulun alustatilan seinien alaosissa oli paikoin kalkkihärmettä ja härme oli näissä kohdissa paikoin pintakosteuden osoittimella mitattuna märkä. Seinän vierellä on myös maa tummunut kosteudesta

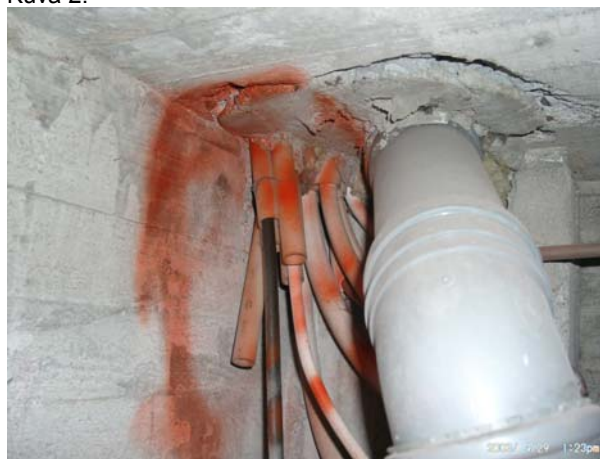
Kuva 4. Koulun alustatilan sähköputkien läpiviennit olivat auki ja niistä virtasi ilmaa rakenteisiin. Vuotokohdat merkittiin spray-maalilla kuvan mukaisesti.

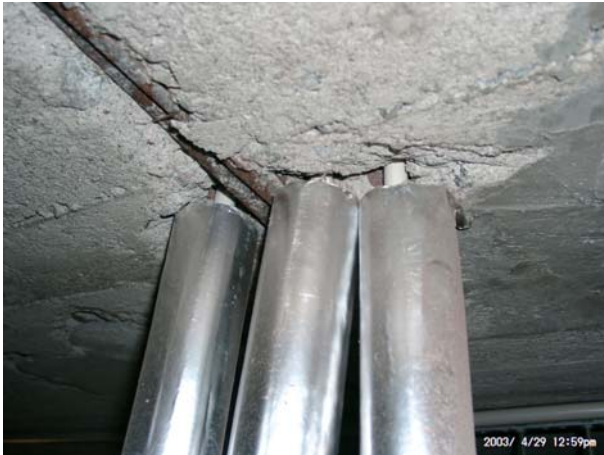
Kuva 5. **Koulun alustatilan vesiputkien lämmöneristys oli paikoin vajaa.**

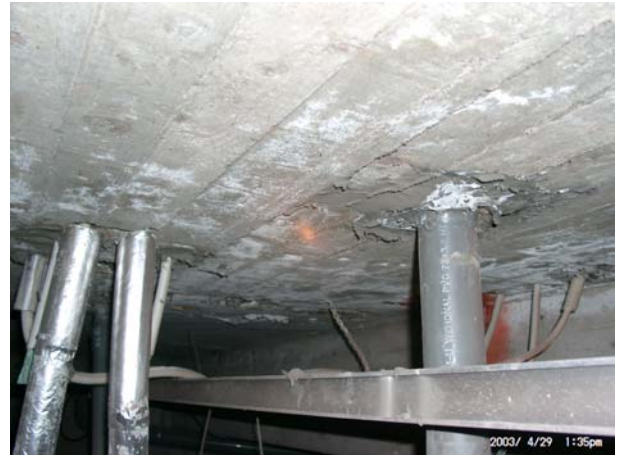
Kuva 6. **Koulun alustatilassa keittiön kohdalla oli laatan alapinnalla kalkkihärmettä. Jälkien kohta oli pintakosteuden osoittimella mitattuna kuiva. Taustalla näkyvistä sähköputkista virtasi ilmaa rakenteisiin.**

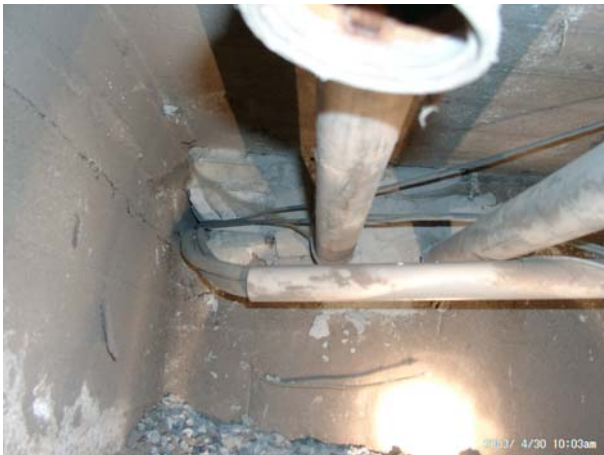
Kuva 7. Rakennusveikara Oy:n seurantaraportissa nro 2, 10.12.2001 tämä **koulun alustatilan** perällä oleva **kohta oli merkitty tiivistykseltään puutteelliseksi. Tilanne oli yhä sama kuin 1.5 vuotta aiemmin. Merkkisavun perusteella ilmaa ei kuitenkaan mennyt läpiviennin reiästä vaan sitä tuli rakenteista alustatilaan.**

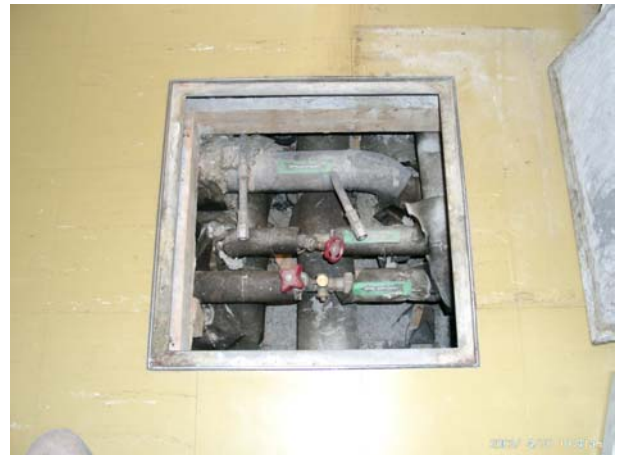
Kuva 8. **Tiivistämätön koulun laajennuspuolen putkikanaalin luukku.**

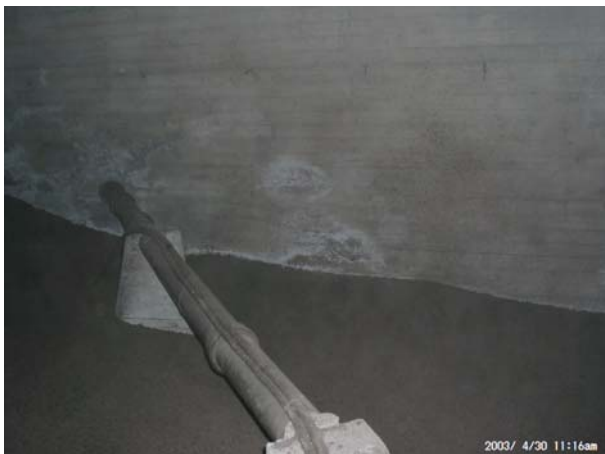
Kuva 9. **Asuntolan vasemmanpuoleisen alustatilan peräosalla oli valurautainen viemäriputki kulkutienä. Em. kulkutien päällä oli alkuperäisiä sähköjohtoja, joiden kuoret olivat jo haurastuneet.** Perusmuurin pinnalla oli kalkkihärmettä, jota alustilojen perusmuureissa oli yleisesti paikoitellen. **Kaikki viemäriputket olivat lämmöneristämättömiä.**

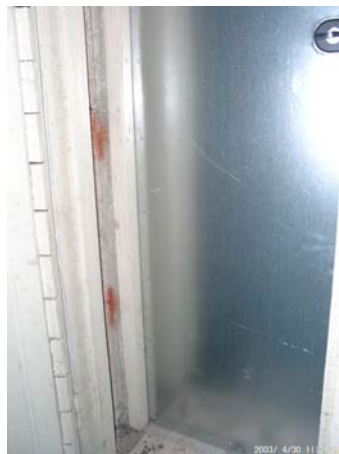
Kuva 10. **Asuntolan vasemman puoleisen alustatilan oven karmien vierellä oli seinässä puukapulat betonissa, joiden kohdalta virtasi hieman ilmaa kellariin.** Oikean puoleisen alustatilan ovesa ko. kohdista virtasi ilmaa alustatilaan.

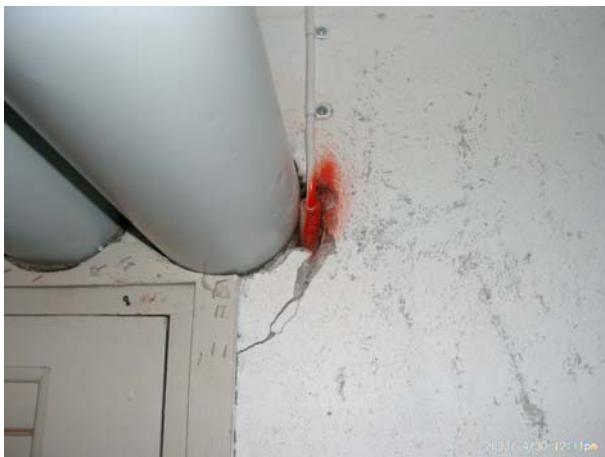
Kuva 11. **Asuntolan alustatilojen ovien yläpuolella oli sähköputkien läpivientejä, jotka olivat epätiivittä.**

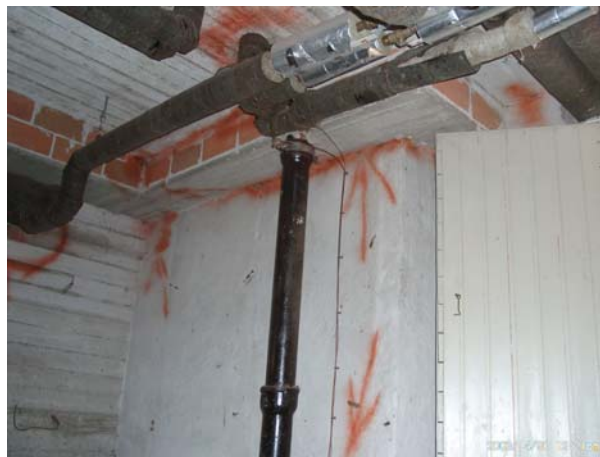
Kuva 12. **Asuntolan vasemman puoleisessa alustatilassa oven vierellä oli runsaasti vuoto-kohtia, joista virtasi ilmaa rakenteisiin.**

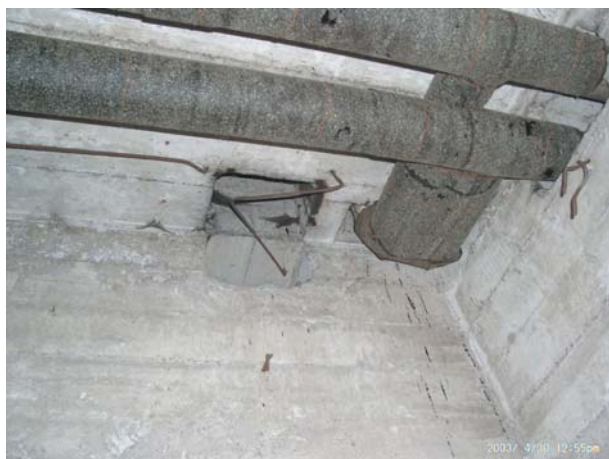
Kuva 13. **Asuntolan oikeanpuoleisessa alustatilassa** oli etummaisessa osastossa kellarin vastaisessa seinässä korkealla **täysin avoin aukko kellariin ja alapohjassa avoin aukko tuuletushormiin (venttiili puuttuu) sekä avoin putkiläpivienti**. Myös vasemman puoleisessa alustatilassa oli perimmäisessä osastossa kellarin vastaisessa seinässä vastaava putkiläpivienti, joka oli täysin avoin.

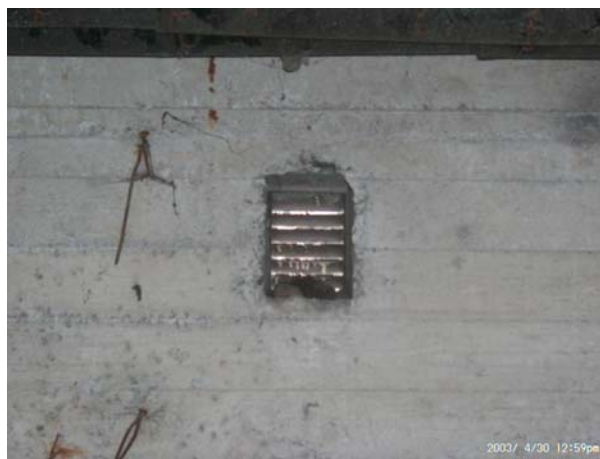
Kuva 14. **Asuntolan perusmuurin tuuletusaukko**. Alustatilan tuuletus toimi näiden aukkojen kautta erinomaisesti. Ilma alustatilassa oli tarkastushetkellä raikas.
