## Kuntotarkastus RS<sup>3</sup>

**Liinakkokuja 4 C, 01200 Vantaa**

**Tarkastuspäivä 28.9.2012**

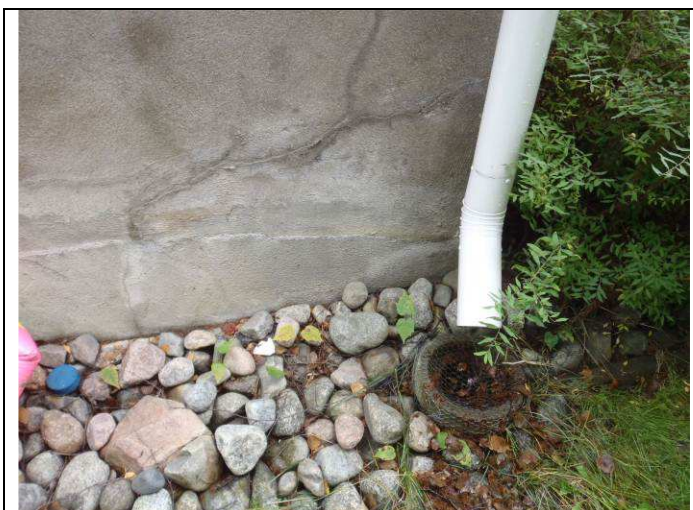
<b>HAVAINNOT</b>	<ul style="list-style-type: none"> <li>• Kattovedet on johdettu rakennuksen nurkilla betonisiin putkiin.</li> <li>• Tarkastuksessa ei saatu selville ovatko kaivot rakennuksen nurkilla salaojakaivoja, vai erillisiä kattovesien poisjohtamiseen tarkoitettuja kaivoja.</li> <li>• Rakennuksen takasivun rinteessä on kaksi purkuputken päätä.</li> </ul>
<b>TOIMENPIDESUOSITUS</b>	<ul style="list-style-type: none"> <li>• Suositellaan selvittämään rakennuksen nurkille sijoitettujen kaivojen tarkoitus ja samassa yhteydessä salaojien olomassaolo esimerkiksi painehuuhtelemalla tai videokuvaamalla kaivoista alkavat putket ja tarvittaessa kaivamalla rakennuksen vierelle koekuoppa (kuoppia). <i>Salaojien tarkastuskaivot suositellaan tarkastettavaksi mukaan enintään kahden vuoden välein ja salaojien painehuuhtelu sekä tarkastus kaivojen lietepesien tyhjennys suositellaan tehtäväksi 5 vuoden välein (KH-90-00403, Kiinteistön tekniset käyttöiät ja kunnossapitojaksot). Vuosien 1950 – 2000 välillä rakennettujen kellarillisten rakennuksien salaojituksen tekninen käyttöikä on 30 vuotta ja huoltamattomina salaojituksen käyttöikä on lyhyempi.</i></li> <li>• Suositellaan kattovesien poisjohtamisen arviointia samassa yhteydessä salaojituksen selvityksen kanssa. <i>Kattovesiä ei saa johtaa salaojaputkiin, koska se lisää perustusten ja alapohjarakenteiden kosteusrasitusta.</i></li> <li>• Purkuputkien päät on suositeltavaa tarkastaa säännöllisesti ja tarvittaessa puhdistaa, jotta se ei peity tai tukkeudu.</li> </ul>

1. Kattovedet on johdettu rakennuksen nurkilla kaivoihin

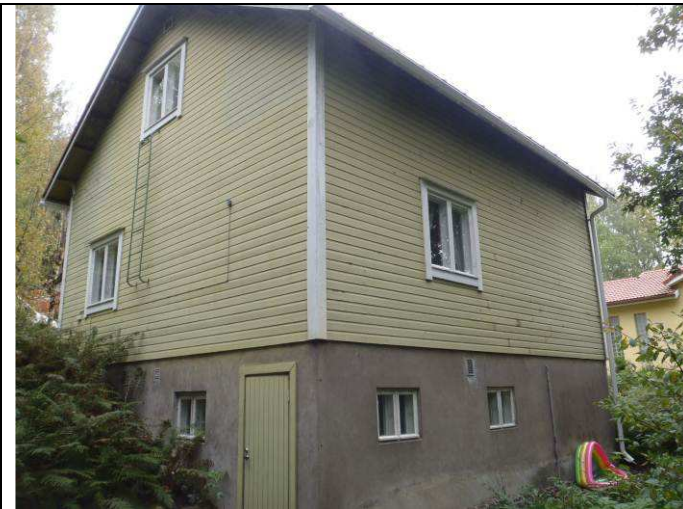
2. Rakennuksen takasivua ja -päätyä

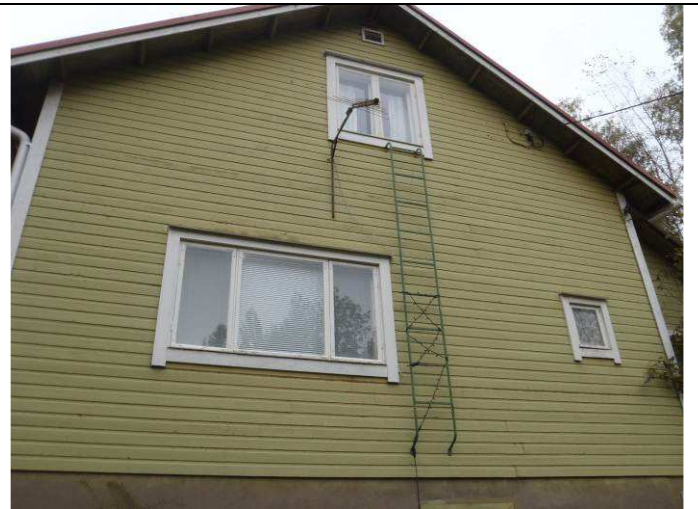
3. Rakennuksen etupäätyä

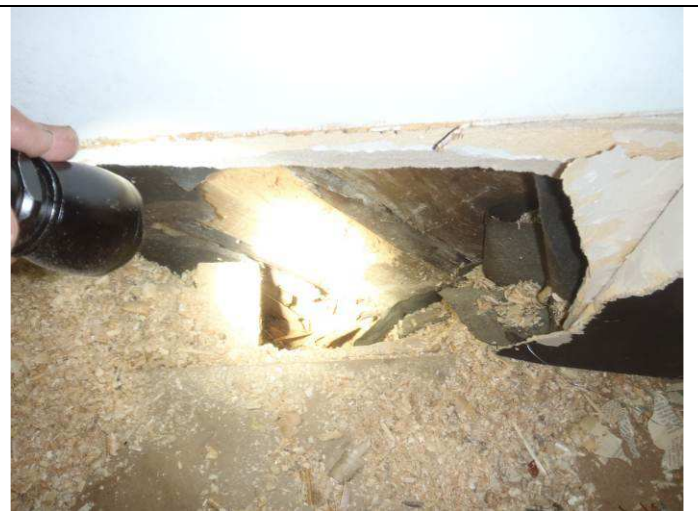
<b>HAVAINNOT</b>	<ul style="list-style-type: none"> <li>Rakennuksen ulkoverhouksena on maalattu puuverhous. Ulkoverhouksessa havaittiin pehmentymistä etusivun osalla kuistin sekä keittiön ulkoseinien osilla (entisen betoniportaan kohdalla). Havaintojen mukaan entinen betoniporras on ohjannut sade- ja sulamisvesiä ulkoseinälle, mikä on aiheuttanut ulkoverhouksen pehmentymisen.</li> <li>Ulkoverhouksen pinnoilta ei tehty havaintoja tuuletusraosta verhouksen taustalla rakennuksen osalla, kuistin osalla ulkoverhouksen taustalla on alareunoista tehtyjen havaintojen mukaan tuuletusrako ja ulkoverhouksen taustalla on bitumikermi. <i>Kohteen rakentamisaikana ei tyypillisesti käytetty tuuletusrakoa ulkoverhouksen taustalla. Ulkoverhouksen pinnoitteen vesihöyrynläpäisevyydestä riippuen tuuletusraon puuttuminen voi aiheuttaa kosteuden tiivistymistä rakenteisiin. Rakenteiden tulisi olla aina toteutettu niin, että sen vesihöyryn läpäisevyys paranee rakenteen ulkopintaa kohti, jolloin rakenteeseen pääsevä kosteus pääsee kuivumaan ulospäin. <b>Katso myös liitteenä oleva riskirakennekortti.</b></i></li> <li>Ulkoseinärakenteen kuntoa tarkastettiin yläpohjakolmiosta molempien päätyjen osalla sekä sivu-ullakolta siirtämällä seinän lämmöneristeitä yläreunasta noin 30 – 50cm syvyydelle. Ulkoseinän ulkopinnan vinolaudoituksen (bitumikermin sisäpuolella) havaittiin lahovaurioituneen kaikilla tutkituilla kohdilla sekä yhdellä kohdalla näkyviin kaivetussa pystyrungossa havaittiin ulkopinnalla lahovaurioitumista. Havaintojen mukaan ulkoseinän rakenteet ovat vaurioituneet ulkopinnaltaan tutkituilta kohdilta. Vaurioituneista rakenteista ja materiaaleista voi päästä (mm. mikrobiperäisiä) epäpuhtauksia sisäilmaan.</li> <li>Julkisivujen puuosissa havaittiin maalipinnoissa kulumista sekä tummentumia.</li> </ul>

5. Ulkoseinärakennetta sivu-ullakolla, seinän ulkopinnan vinolaudoitus on lahovaurioitunut

<b>TOIMENPIDESUOSITUS</b>	<ul style="list-style-type: none"> <li>Suosittellaan ulkoseinien vaurioiden laajuuden selvittämistä ulkoverhousta laajasti purkamalla sekä vaurioituneiden rakenteiden uusimista. Tutkimuksien yhteydessä tulee, niillä osilla, joissa ei todeta silmin näkyviä vaurioita, todeta rakenteiden kunto materiaalien mikrobinäytteillä. Ulkoverhouksen purkamisen ja rakenteiden vaurioiden tutkimuksen valmistumisen jälkeen tulee korjaustyöt toteuttaa erillisen korjaustyösuunnitelman mukaan.</li> <li>Suosittellaan julkisivujen puuosien huoltomaalauksia. Julkisivujen puuosat suositellaan huoltomaalattavaksi 6 – 12 vuoden välein mm. ilmansuunnasta riippuen.</li> <li>Ikääntymisestä johtuen alkuperäisellä osalla puuverhouksen uusimistarpeeseen tulee varautua. <i>Puuverhouksen tekninen käyttöikä on noin 50 vuotta.</i></li> </ul>

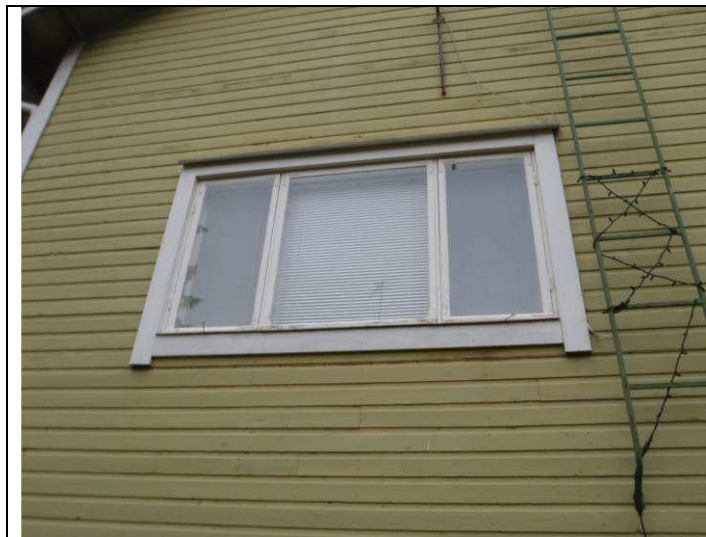
<b>HAVAINNOT</b>	<ul style="list-style-type: none"> <li>• Rakennuksen ikkunat ovat puurakenteisia sekä 2-puitteisia ja 2-lasisia ja kuistin osalla ikkunat ovat 2-puitteisia ikkunoita, joissa ulkopuitteessa yksi lasi sekä sisäpuitteessa eristyslaselementti.</li> <li>• Rakennuksen ikkunoissa ja ulko-ovissa ei havaittu vaurioita tai merkittäviä puutteita, mutta ikkunoiden puuosien maalipinnoissa havaittiin hilseilyä sekä lasien kittauksissa halkeilua/lohkeilua.</li> <li>• Ikkunoiden vesipellityksissä ei havaittu puutteita merkittäviä puutteita.</li> </ul>
<b>TOIMENPIDESUOSITUS</b>	<ul style="list-style-type: none"> <li>• Suositellaan ikkunoiden ja ulko-ovien puuosien huoltomaalausta, kittauksien uusimista sekä ikkunoiden ja ovien tiivistyksien tarkastamista samassa yhteydessä. <i>Ikkunoiden ja ovien puuosat suositellaan huoltomaalattavan 6 – 12 vuoden välein ilmansuunnasta riippuen.</i></li> <li>• Kuistin ikkunoiden eristyslaselementtien uusimistarpeeseen tulee varautua ikääntymisestä johtuen. <i>Eristyslaselementtien tekninen käyttöikä on noin 20 vuotta.</i></li> </ul>

6. Rakennuksen ikkuna

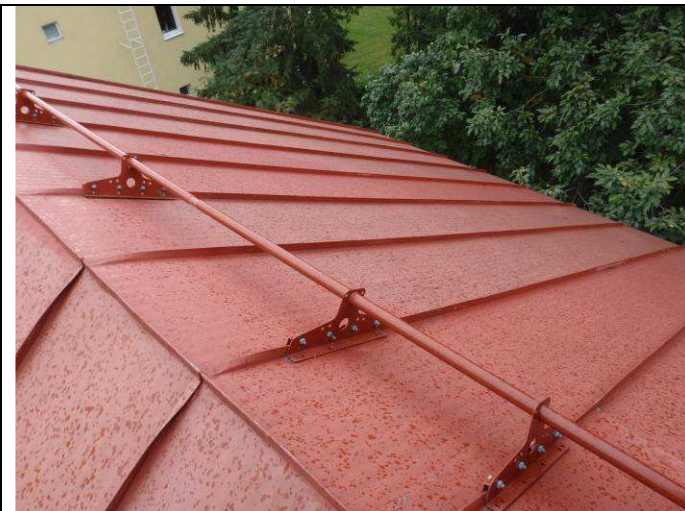
7. Yleiskuva vesikatolta

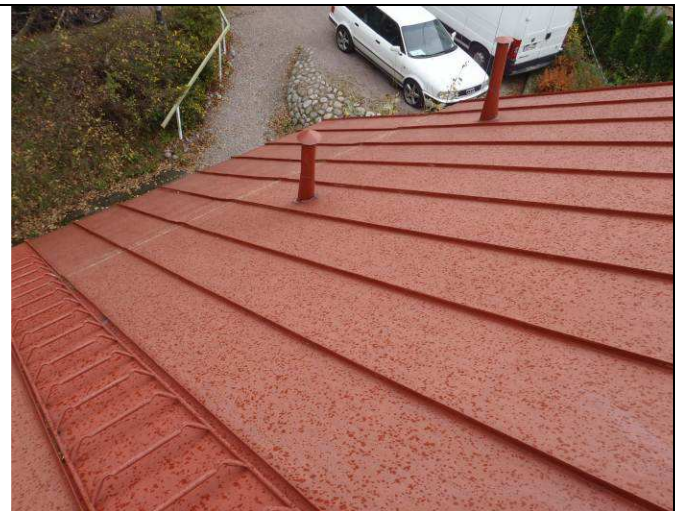
8. Yleiskuva vesikatolta

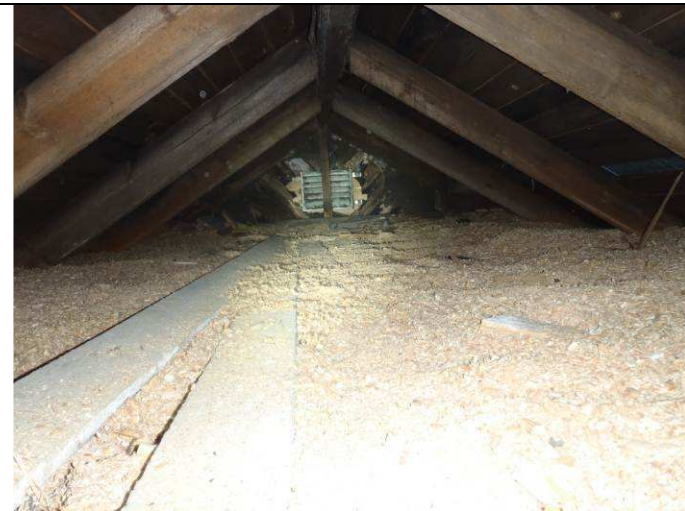
9. Yläpohjakolmiota

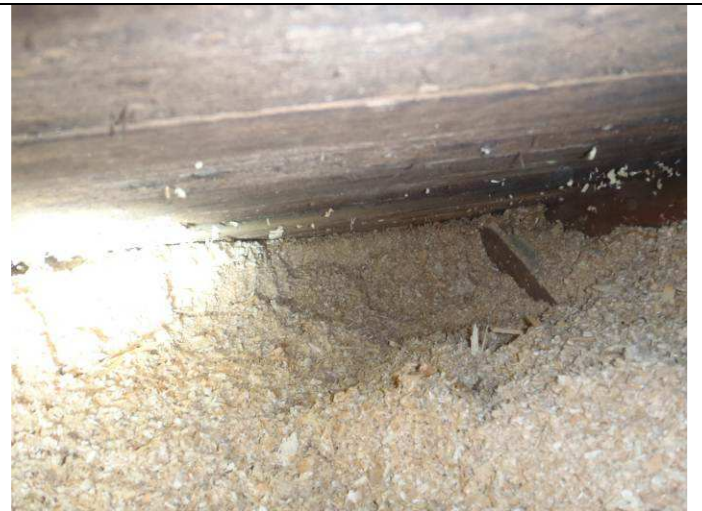
10. Yläpohjan vino-osaa eristeiden siirtämisen jälkeen

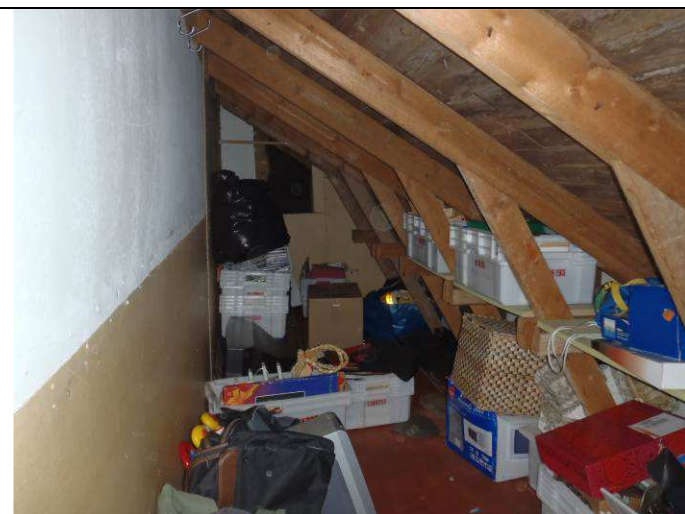
<ul style="list-style-type: none"> <li>Sivu-ullakoilla levyjen pinnoilla havaittiin kosteuteen ja mikrobikasvuun viittaavia jälkiä. Havainnot viittaavat jälkien syntyneen tilan ilman kosteudesta, havainnot eivät viittaa jälkien kohdilla vesikatteen vuotoihin.</li> </ul>
<b>TOIMENPIDESUOSITUS</b>	<ul style="list-style-type: none"> <li>Suositellaan muovimaton poistamista sivu-ullakon lattiasta sekä samassa yhteydessä rakenteiden kunnon tarkastamista laajemmin maton alla.</li> <li>Suositellaan yläpohjan vino-osien tuuletusraon avaamista rakenteen tuuletusedellytysten parantamiseksi sekä samassa yhteydessä vino-osien rakenteiden kunnon tarkastamista laajemmin.</li> <li>Suositellaan viemärintuuletusputken ja ilmanvaihtokanavien lämmöneristämistä sivu-ullakoiden osalla.</li> <li>Suositellaan pieneläinten hävittämistä esimerkiksi loukuilla.</li> <li>Suositellaan sivu-ullakoiden levytyksien poistamista.</li> </ul>

11. Sivu-ullakkoa

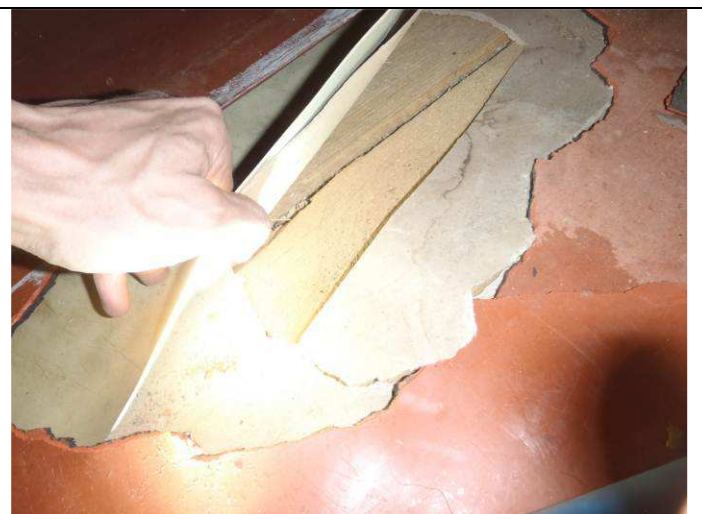
12. Avattua sivu-ullakon muovimattoa

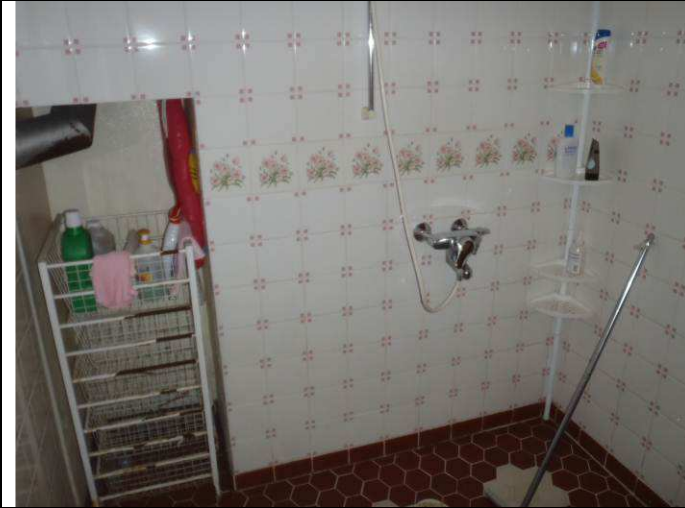
<b>MUUT HAVAINNOT</b>	<ul style="list-style-type: none"> <li>Laatoituksien nurkkasaumoissa havaittiin rakoja.</li> <li>Seikoittajan vesijohtojen seinäläpivientejä ei ole tiivistetty.</li> </ul>
<b>TOIMENPIDESUOSITUS</b>	<ul style="list-style-type: none"> <li>Suosittelaaan kellarikerroksen märkätilojen remontoimista havaituista puutteista sekä ikääntymisestä johtuen. Mikäli maaperästä rakenteisiin kohdistuvaa kosteusrasitusta ei korjauksin poisteta, tulee remontoimisen yhteydessä huomioida maaperästä rakenteisiin siirtyvä kosteus ja korjaussuunnittelu on syytä antaa asiantuntevan korjaussuunnittelijan tehtäväksi. Märkätilat eivät täytä nykyvaatimuksia, mutta mikäli havaitut puutteet korjataan, tilojen käyttötarve on vähäistä ja puutteet hyväksytään, ei tilojen (pesuhuone ja sauna) voida katsoa aiheuttavan muille rakenteille merkittävää riskiä nykyisin rakennerratkaisuin.</li> </ul>

13. Pesuhuonetta

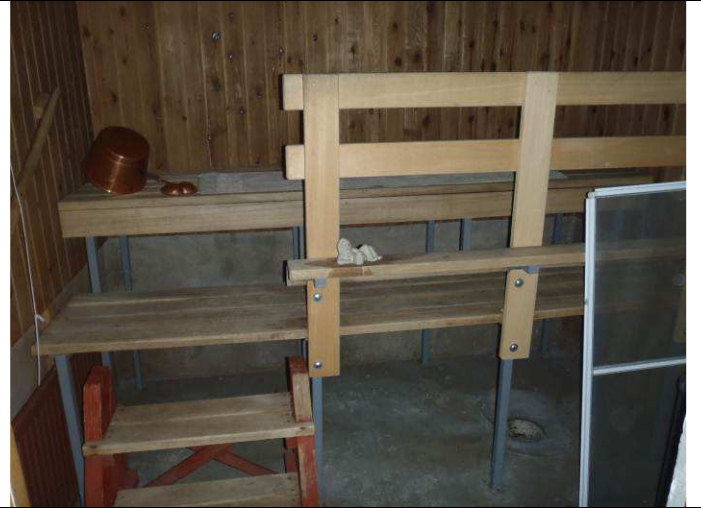
14. Saunaa

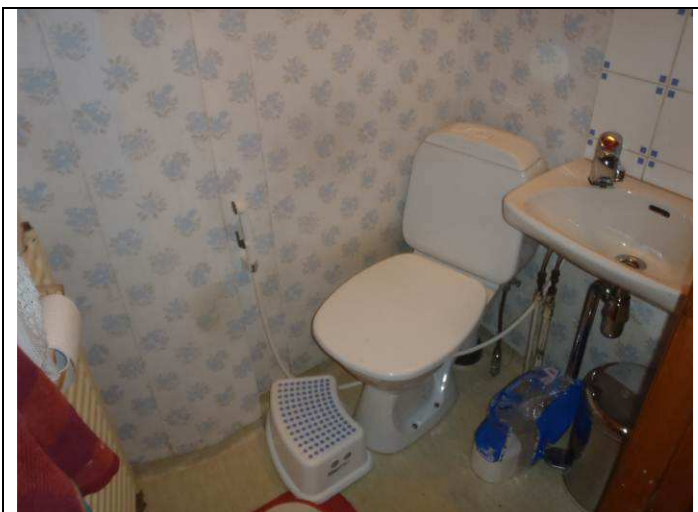
LATTIAKAIVO	<ul style="list-style-type: none"> <li>• Wc-tilassa ei ole lattiakaivoa</li> </ul>
ILMANVAIHTO	<ul style="list-style-type: none"> <li>• Wc-tilassa ilmanvaihtoventtiili sisäkatossa. Merkkisavulla ei havaittu ilmavirtausta venttiilissä, <b>Katso kohta 20. Ilmanvaihto.</b></li> </ul>
HAVAINNOT PINTAKOSTEUDENTUNNI STIMELLA	<ul style="list-style-type: none"> <li>• Wc-tilan lattia ja seinien alareunat kartoitettiin kosteudentunnistimella 0,5 m havaintopistevälillä sekä vesipisteen ympärillä lattia ja seinät 0,2 – 0,5 m havaintopistevälillä. Kosteutta ei havaittu seinissä tai lattiassa.</li> </ul>
MUUT HAVAINNOT	<ul style="list-style-type: none"> <li>• -</li> </ul>
TOIMENPIDESUOSITUS	<ul style="list-style-type: none"> <li>• -</li> </ul>

15. Wc-tilaa

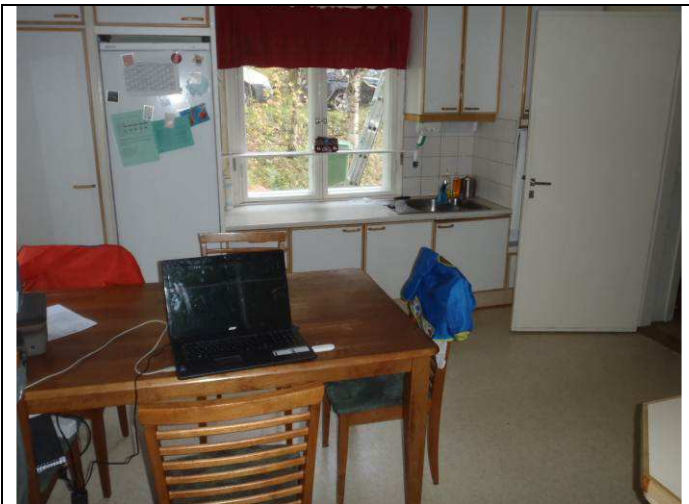
<b>ALLASKAAPPI</b>	<ul style="list-style-type: none"> <li>Allaskaapissa ei havaittu kosteuteen tai vaurioihin viittaavia jälkiä. Kosteudentunnistimella ei havaittu kosteutta allaskaapissa.</li> </ul>
<b>ILMANVAIHTO</b>	<ul style="list-style-type: none"> <li>Keittiössä liesituuletin, liesituuletin ei toiminut kokeiltaessa. <b><i>Katso kohta 20. Ilmanvaihto.</i></b></li> </ul>
<b>HAVAINNOT PINTAKOSTEUDENTUNNI STIMELLA</b>	<ul style="list-style-type: none"> <li>Astianpesukoneen, vesipisteiden ja kylmälaitteiden edustojen lattianpinnat ja vesipisteiden lähellä olevat seinäpinnat kartoitettiin kosteudentunnistimella 0,2 – 0,5m mittapiste välillä. Kosteutta ei havaittu.</li> </ul>
<b>MUUT HAVAINNOT</b>	<ul style="list-style-type: none"> <li>Sähkölieden kaatumisestettä ei ole asennettu.</li> </ul>
<b>TOIMENPIDESUOSITUS</b>	<ul style="list-style-type: none"> <li>Suosittelaaan lieden kaatumisesteen asentamista tapaturmariskin vuoksi.</li> </ul>

16. Keittiötä

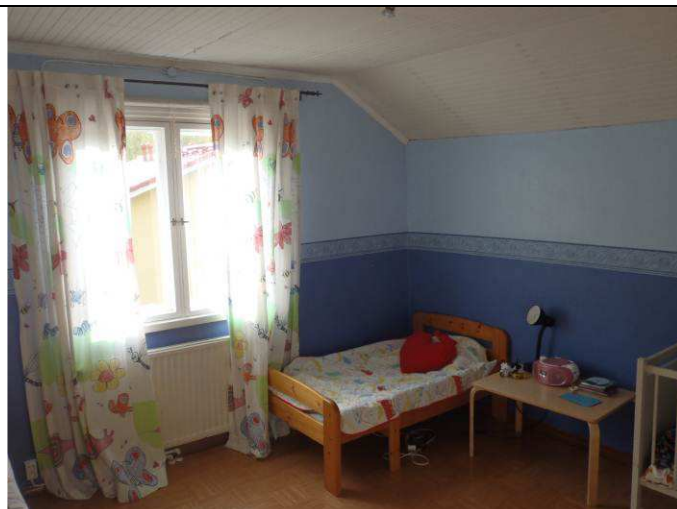
17. Yläkerroksen huonetta

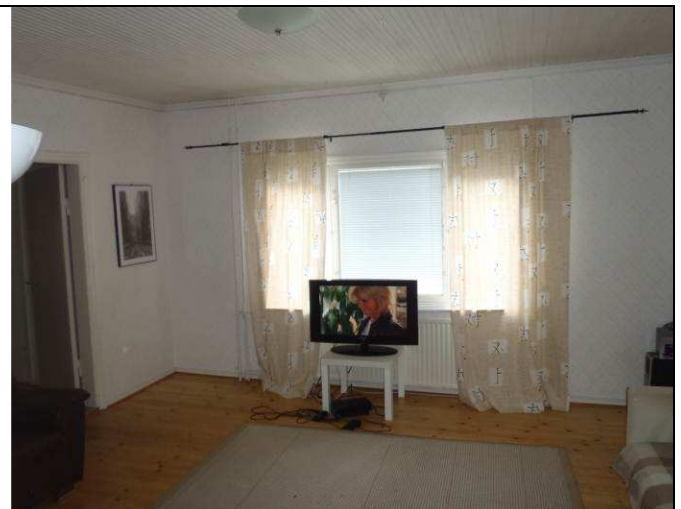
18. Alakerroksen huonetta

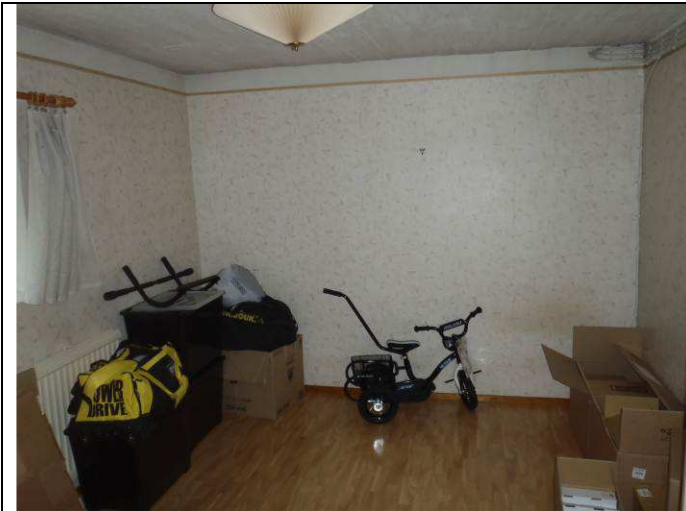
19. Kellarikerroksen huonetta

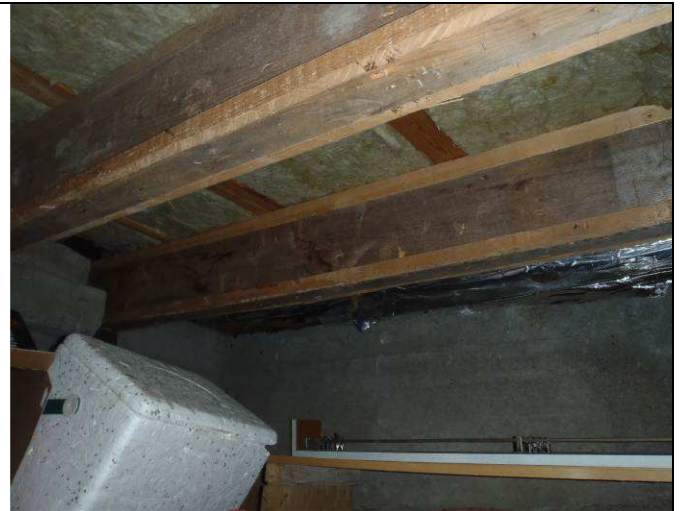
<b>KELLARIKERROKSEN TILAT</b>	<ul style="list-style-type: none"> <li>• Kuistin alapuolisessa kellaritilassa havaittiin välipohjan puurakenteissa kosteuteen viittaavia jälkiä. Välipohjan eristeitä siirrettiin ja välipohjan rakenteissa ei havaittu viitteitä vaurioista. Puunkosteusmittarilla mitattiin puurakenteiden kosteudeksi 13 – 15 paino -%. Puunkosteus yli 18 paino -% mahdollistaa rakenteiden vaurioitumisen. Havaintojen mukaan jäljet ovat syntyneet tilan ilmanvaihdon puutteista sekä kivirakenteiden kosteudesta rakenteisiin tiivistyneestä kosteudesta, mitä lisää tilan lämmittämättömyys.</li> <li>• Muilla osilla kellarikerroksen tiloissa ei havaittu rakenteiden pinnoilla kosteuteen tai vaurioihin viittaavia jälkiä.</li> <li>• Kellarikerroksessa on yhden tilan osalla lattiapinnoitteena muovimatto. Kyseisen tilan osalla ei havaittu kosteudentunnistimella kosteutta lattiapinnalla.</li> <li>• Kellarikerroksen tiloissa havaittiin paikoin seinien alaosissa kosteutta (havaintopisteiden väli 1 – 3 m ja kosteushavaintojen kohdilla n. 0,5m). Havaintojen mukaan maaperän kosteutta pääsee siirtymään rakenteisiin. Kosteus ei yleensä heikennä kiviaineisten rakenteiden kestävyyttä mutta kosteiden rakenteiden päällä olevat pinnoitteet saattavat kosteusvaurioitua ja niihin voi muodostua mikrobikasvustoa. Kellaritilojen lattia- ja seinärakenteiden kosteudesta ei kuitenkaan yleensä ole haittaa mikäli: <ul style="list-style-type: none"> <li>- tilat eivät ole varsinaisessa asumiskäytössä</li> <li>- lattiat ja seinät ovat kiviainesrakenteisia</li> <li>- orgaanisia tai liian tiiviitä materiaaleja ei ole kosketuksissa kosteisiin pintoihin</li> <li>- kellaritilat eivät ole suorassa yhteydessä asuintilojen sisäilmaan</li> <li>- kellarissa on riittävä ilmanvaihto</li> </ul> </li> </ul>

20. Kellaritilaa kuistin alapuolella

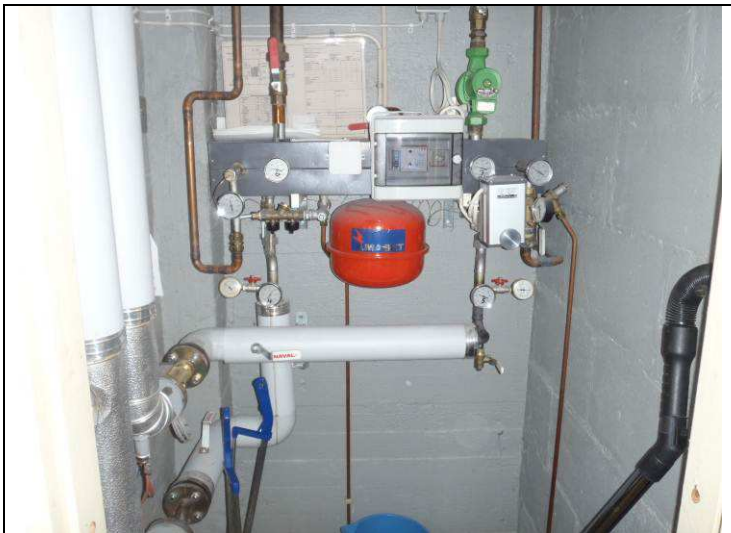
<b>HAVAINNOT</b>	<ul style="list-style-type: none"> <li>• Lämmitysjärjestelmän näkyvillä osilla ei havaittu puutteita tai viitteitä vaurioista.</li> <li>• Lämmönvaihtimessa ei silmämääräisesti tarkasteltuna havaittu puutteita tai vaurioita. Lämmönvaihdin on tyyppikilven mukaan valmistettu vuonna 1986.</li> </ul>
<b>TOIMENPIDESUOSITUS</b>	<ul style="list-style-type: none"> <li>• Lämmönvaihtimen ja paisuntasäiliön uusimistarpeeseen tulee varautua ikääntymisestä johtuen. <i>Lämmönvaihtimien ja paisuntasäiliöiden tekninen käyttöikä on noin 20 – 25 vuotta.</i></li> </ul>

21. Lämmönvaihdin

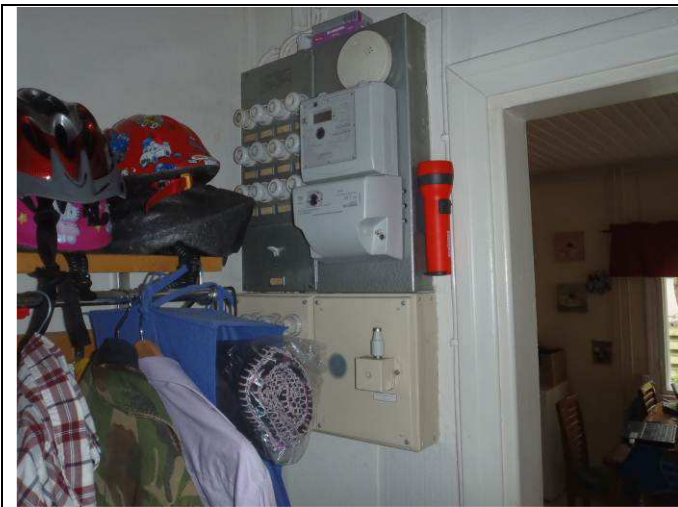
22. Sulake- ja mittaritaulu eteisessä

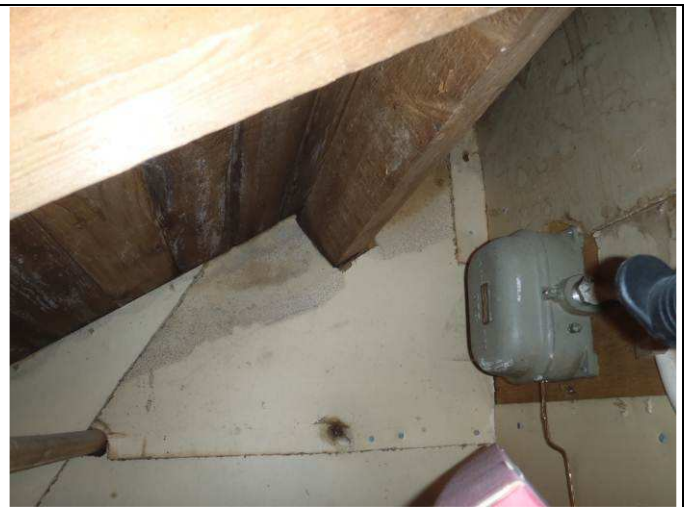
23. Pääsulakkeet sivu-ullakolla
