KOSTEUSVAURIOKARTOITUS

Lintukallion päiväkot

Lintukallionkuja 9B
01620 VANTAA

ASB-YHTIÖT,
ASB-Consult Oy Ab, Helsinki

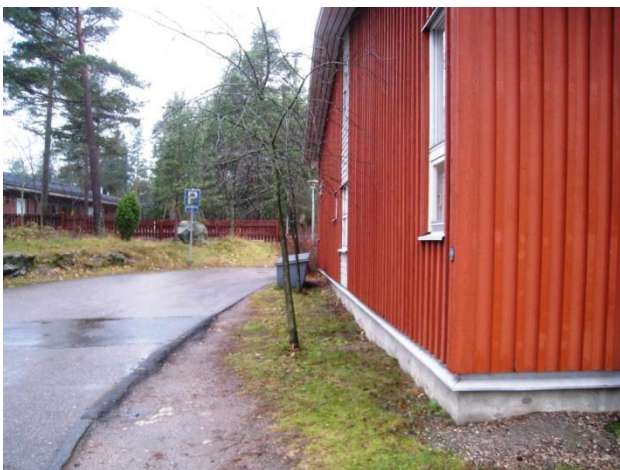
Rakennuksen vierustoilla on sepelikaista tai asfalttia. Lounaiskulmalla on soraa ja **kaakon puoleisessa päädyssä on multamaata ja kasvillisuutta lähellä rakennusta (kuva 1)**. Maanpintojen pintakallistukset ovat pääosin riittävät, paikallisia puutteita on. Maanpinnan kallistuksista on tehty erillinen selvitys (ASB-Consult Oy 12/ 2010).

Kuva 1 Multamaata ja kasvillisuutta rakennuksen vierellä.

Rakennuksen vierellä tehdään **paikallisia pintakallistuskorjauksia**, ks. tarkemmin pintakallistus-
selvitys 12/ 2010/ ASB-Consult Oy. **Rännien ja rännikaivojen puhdistuksesta sekä keskinäisistä sijoituksista huolehditaan huoltotöinä.**

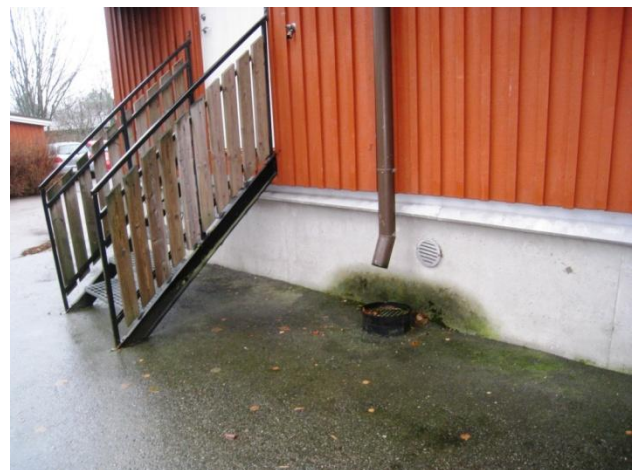
Kattosadevedet on johdettu räystäskouruihin ja syöksytorvin edelleen osin muovisiin kattovesikaivoihin ja osin betonisiin loiskekouruihin. **Kattovesikaivoissa on paikoin puun lehtiä ja ovat vaarassa tukkeutua. Syöksytorvien ja kattovesikaivojen keskinäisissä sijoitteluissa on paikoin puutteita, jolloin vesi kastelee perustusrakennetta (kuva 2).**

Kuva 2 Kattosadevesikaivon ja syöksytorven keskinäinen sijoittaminen on puutteellinen.

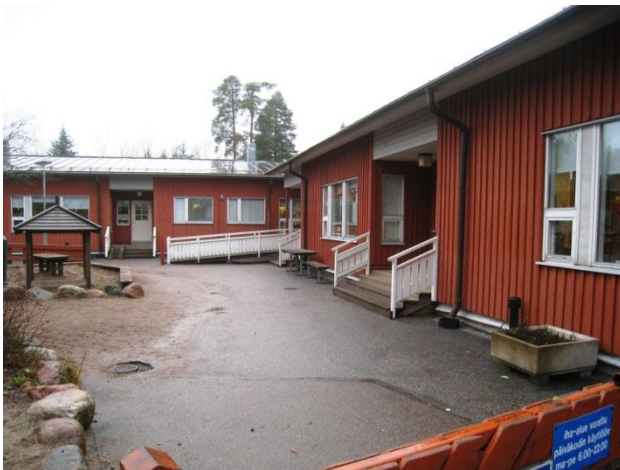
Perustuksia tarkasteltiin rakennuksen ulkopuolelta ja alustatilasta, jolloin perustusten painumiin tai vaurioihin viittaavia merkkejä ei havaittu. Sokkelin korkeus vaihtelee 24 – 83 cm. Matalimmillaan sokkelit ovat kaakon ja lounaan puoleisilla sivuilla (*kuva 3*). **Kaakon puoleisella sivustalla on näkyvillä raudoitusta** (*kuva 4*). Sokkelin läpi on tuotu alustatilan tuuletusputkia, jotka ovat muovia tai sinkittyä teräspankkaa. Tuuletusputkien läpiviennin alareunasta on maanpintaan n. 20 - 30 cm tai ne ovat maan pinnan tasolla. **Suojaritilöitä on rikottu ilkeivaltaisesti luoteen puoleisella sivustalla.** Tuuletusputket nousevat myös asfaltin alta perusmuurin läpi lähelle sokkeliä. Perusmuuria vasten on paikoin näkyvillä muovista kosteussuojalevyä.

Kuva 3 Sokkeli on matala sisäpihan puoleisilla sivuilla.

Sisäpihan puolella julkisivuvuoraus on liian lähellä asfalttipintaa, mutta sokkelin korotus ei liene välttämätön, mikäli lumet huolehditaan pois sokkelivieriltä.

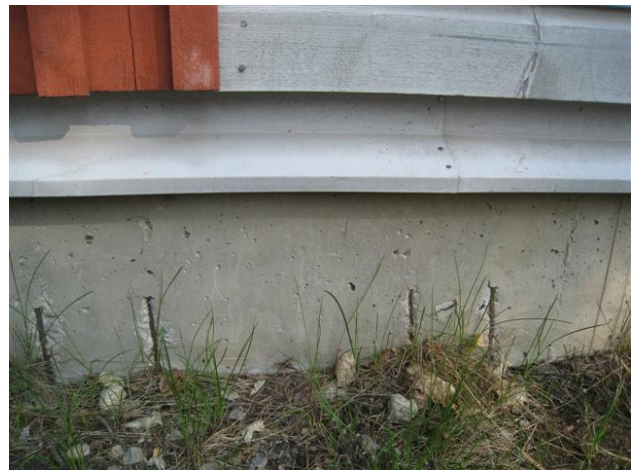
Kuva 4 Kaakon puoleisessa päädyssä näkyvillä raudoitusta.

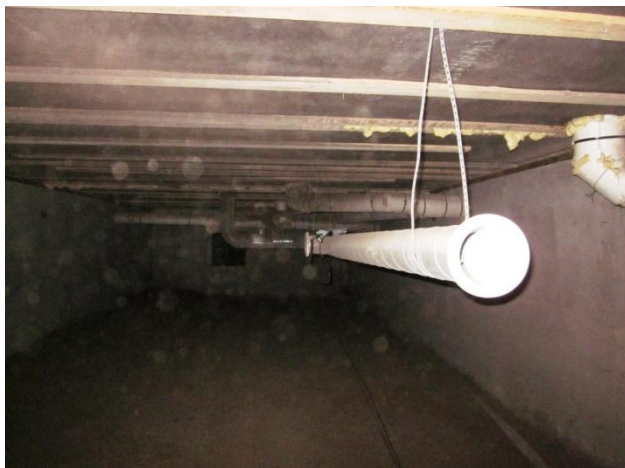
Kuva 5 Alustatila, jossa koneellinen poistoilmavaihto.

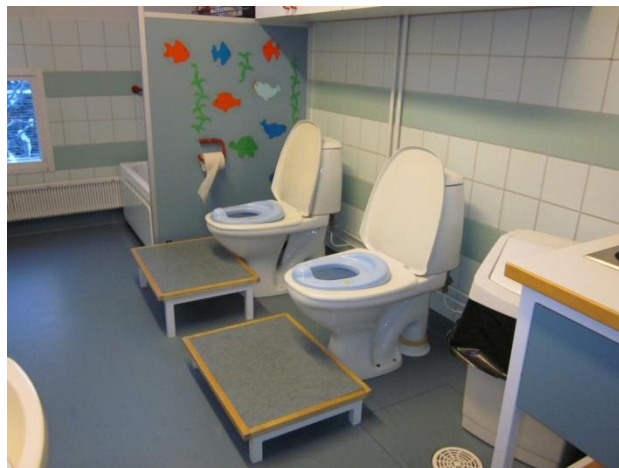
Vesileikkihuoneissa 11 ja 40 on lattian korokekynnyksen muovimatto rikki. Muovimattojen saumavikojen kautta on voinut märkätiloissa päästä kosteutta lattian puurakenteisiin, mutta pintamittauksissa ja alustatilassa ei tästä saatu selviä havaintoja (*kuva 6*). Alapohja on puurakenteen takia erityisen altis kosteusvaurioille joko pintamateriaalien läpi, läpiviennistä tai alustatilan puolelta.

Kuva 6 Märkätiloissa on muovimattoja ja seinillä laatoitusta.

Märkätiloissa päästään pääosin vielä pienkorjauksin. Ovikynnykset korotetaan ja muovimattojen saumojen pikkuviat korjataan pikaisesti, samalla tarkistetaan alusrakenteen kunto kosteusvaurioiden varalta. Seinillä olevat tarpeettomat porareiät tiivistetään.

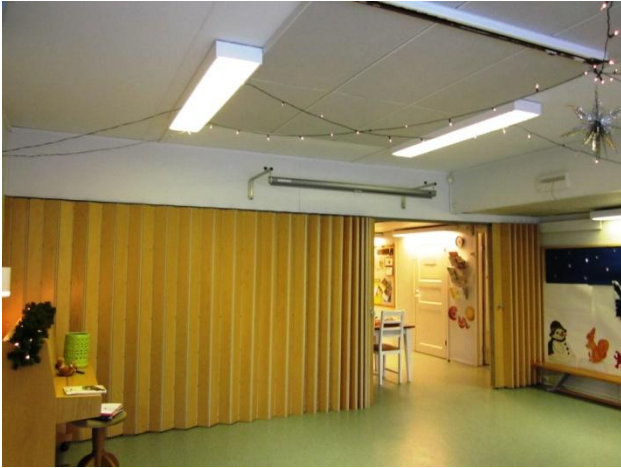
Rakennuksen rungon muodostavat kantava puuelementtirakenteinen alapohja, puurakenteiset ulkoseinäelementit + mahdollisesti pituussuuntaiset väliseinät, sekä puurakenteiset yläpohjajaelementit ja vesikattorunkona olevat puiset naulalevyristikot, jotka tukeutuvat ulkoseinien ja pitkittäisten kantavien väliseinien varaan. Runkorakenteet vaikuttivat olevan muuten kunnossa, mutta **liikuntatilan 30 paljeoven huono toiminta viittaa yläpohjan painumaan (kuva 7).**

Kuva 7 Yläpohjarakenne on painunut. Liikuntatila 30.

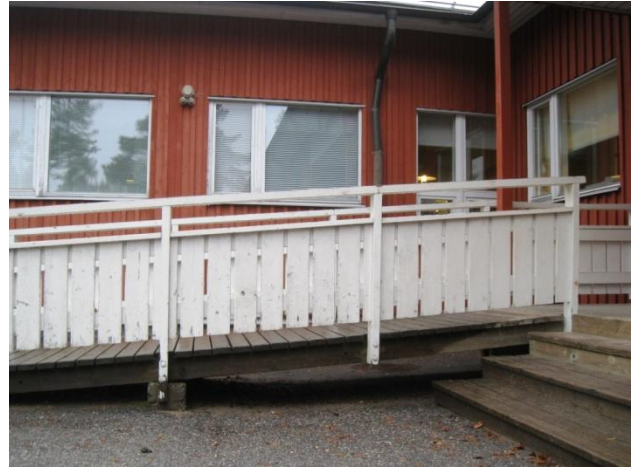
Pääpiirustustekstien mukaan ulkoseinät ovat puuelementtirakenteita, joissa on puutolpat 40 x 95 k 600 ja välissä polyuretaanieriste 95 mm. Ulkopinnassa on jäykisteenä 6,5 mm vaneri ja sisäpinnassa 12 mm kipsilastulevy (Sasmox). Ulkovuoraus on pääosin rimasaumattu pystyaukkoitus, jonka alla on vaakalautakoolaus. Lisäksi on vaakapanelointia ja ikkunaväleissä vaneria. Puuverhous on maalattu. Sisäänkäyntien yhteydessä on pinnoiltaan kuluneita puurakenteisia kaiteita, portaita ja katoksia sekä inva-luiska (kuva 8).

Kuva 8 Puurakenteet alkavat olla huoltomaalauksen tarpeessa.

Pihalla olevan **leikki-/ varastorakennuksen puuvuorauksen viat ja vauriot korjataan**, sekä parannetaan yksityiskohtia. **Sisäänkäyntien puurakenteiset portaat ja kaiteet, sekä inva-luiska kunnostetaan tai uusitaan.** Nämä työt tehdään julkisivujen kunnostuksen yhteydessä.

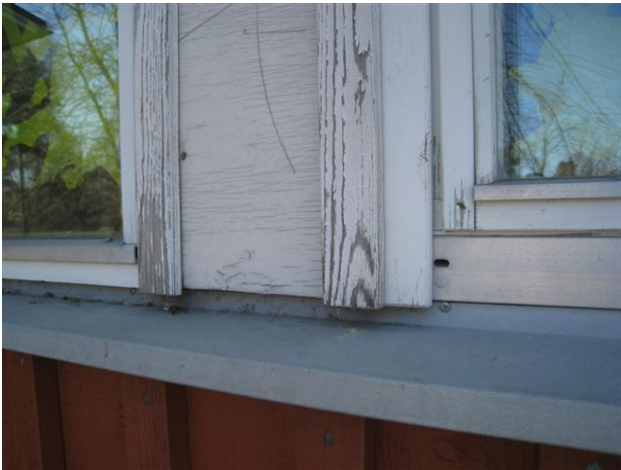
Puuverhouksen tausta tuulettuu saumarimojen alla olevan pohjalautojen välisen n. 25 mm leveän tuuletusvälin kautta. **Kaikkia saumarimojen alapäitä ei ole maalattu. Ikkunavälien vanerilevyjen ja puulistojen pinnat ovat huonossa kunnossa (kuva 9).**

Kuva 9 Ikkunaväljen vanerilevyjen ja puulistojen pinnat ovat huonokuntoiset.

Julkisivulaudoituksen osalta tehdään paikallisia korjauksia ja huoltomaalataan julkisivut. Pystyautojen alapääät maalataan. Vaakapaneloinnit ja ullakon kulkuluukut kunnostetaan tai uusitaan ja uusitaan ikkunavälien vanerit.

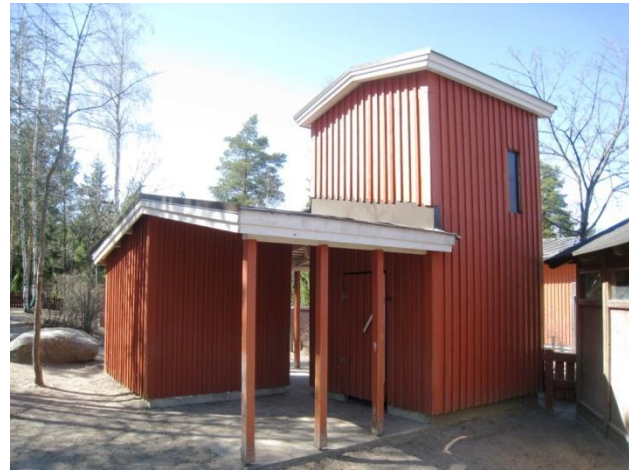
Leikkialueella on varasto- ja leikkikäyttöön tarkoitettu kylmä rakennus, joka on puurakenteinen ja lautaverorattu. **Lautaverhous on paikoin liian lähellä maanpintaa (kuva 10).** Vesikatteena on **pelitike, jolloin räystäslaudoitusta suojaava kulmapelti on irronnut kiinnityksestä.**

Kuva 10 Piharakennuksen julkisivulaudoitus on liian lähellä maanpintaa.

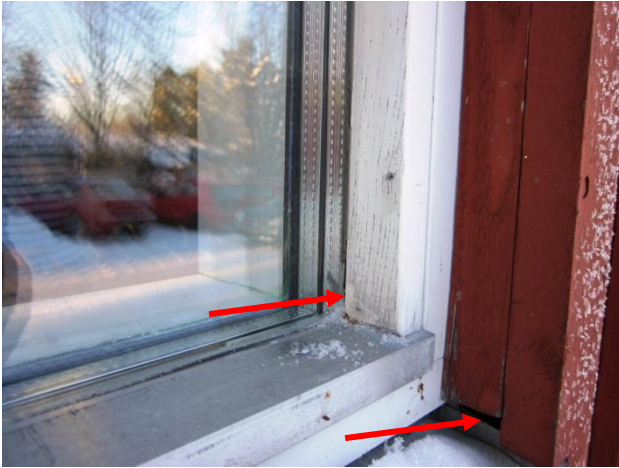
Ikkunat ovat pääosin kiinteitä ikkunoita, joissa on 3-kertaiset umpiolasielementit. Lisäksi on sisään-päin avattavia MSE-rakenteisia tuuletusikkunoita, joissa on tiivisteet. Ikkunat on maalattu ja ulkopuolella on alalista alumiinia. **Ikkunoiden ulkopintojen maali on kulunut ja lasielementtien siliikonitiivistykset osin irronneet (kuva 11).** Osassa tuuletusikkunoita on sisäpinnoillakin maali-vikaa ja halkeilua, joten ikkunoita on pidetty tuuletuksen takia auki sadesäällä (kuva 12). Myös ikkunoiden alakarmeissa on paikoin kosteuden aiheuttamia jälkiä. Ikkunoiden vesipellit ovat loivat ja niiden liittymät pieliin eivät ole muutamaa yksittäistä liittymää lukuun ottamatta tiiviit. Vesipeltien kiinnitys on tehty ruuvein.

Kuva 11 Lasielementin tiivistyssilikonia on irronnut. Vesipeltien asennuksissa on puutteita.

Ikkunoiden ulkopinnat kunnostetaan ja uusitaan listoitusten ja umpio-lasielementtien väliset elastiset kittaukset. Ikkunoiden alakarmien ja tuuletusikkunoiden osalta kunnostetaan myös sisäpinnat. Samalla uusitaan ikkunoiden vesipellitykset riittävän kalteviksi sekä varmistetaan tuuletusreitit niiden alta. Ikkunoiden ja ulkoseinien liittymien vuotopaikat tiivistetään. Ulko-ovet kunnostetaan.

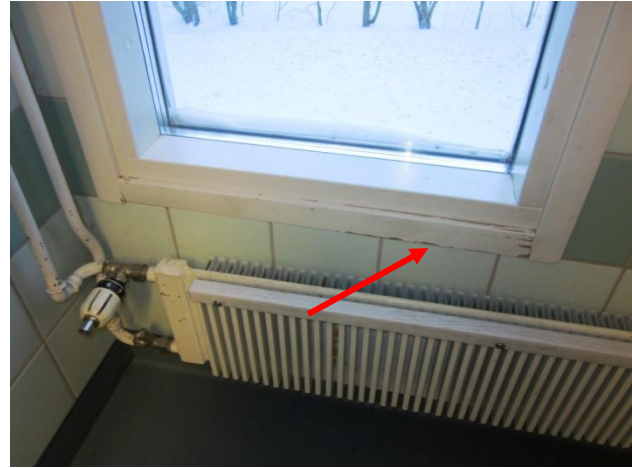
Kuva 12 Tuuletusikkunoiden kohdilla on kosteusjälkiä.

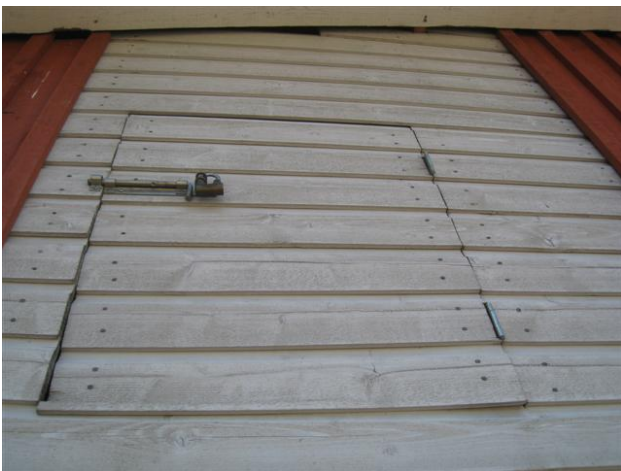
Yläpohjaonteloihin on käynti päädyissä olevien luukkujen kautta irtotikkaiden avulla (*kuva 13*). **Päätyseinän vaakapaneloinnin läpi ja luukun kautta pääse lunta yläpohjaan.** Yläpohja päästiin tarkastamaan kokonaisuudessaan koillisen ja luoteen puoleisten päätyjen luukkujen kautta. Vesikatteen alla on aluskatepahvi, joka limittyy asian mukaisesti. **Pahveissa on kondenssivesijälkiä tv. vuotojälkiä harjalinjalla ja erityisesti ruokailu/ neuv. tilan 28 jiiritaitteessa (kuva 14).** Vesijälkiä on myös yläpohjan kovalevyn pinnassa. **Läpivientien kohdilla aluskate ei ole yhtenevä. Lisäksi vesikatteen läpivienneissä on epätiiveyskohtia, joista sadevesi on päässyt yläpohjaan ja edelleen kovalevytyksen saumojen kautta yläpohjarakenteeseen (kuva 15, 16).** Vuodon aiheuttamia kosteusvaurioita havaittiin eteisen 9 (*kuva 17*) ja käytävän 22 alakattolevyissä ja ryhmähuoneessa 48 katon kipsilastulevyssä ja lastulevykotelossa (*kuva 18*) sekä viereisen varasto-

Kuva 13 Luukku yläpohjatilaa. Luukku kantaa, jolloin avaaminen on hankalaa.

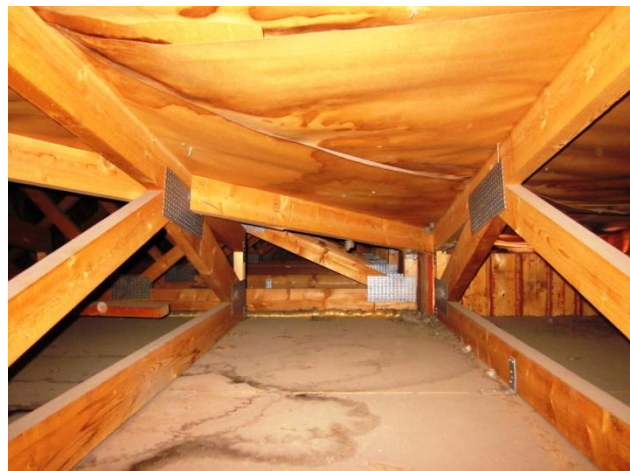
Kuva 14 Jiiritaitteessa vesivuoto-/ kondenssivesijälkiä.

Kohteen sisätilojen alakattolevyissä on monin paikoin vesivuotojen aiheuttamia jälkiä, jotka ovat seurausta epätiiviestä vesikaton läpivienneistä. Kosteusrasitusta on paikoin lisännyt myös kondenssivedet, erityisesti ruokailu/ neuv. tilan 28 kohdan jiiritaitteessa. Näiltä osin kosteusvaurioituneet alakatto- ja kattolevyt uusitaan ja yläpohjarakenteet tarkistetaan ja tehdään tarvittavat korjaukset.

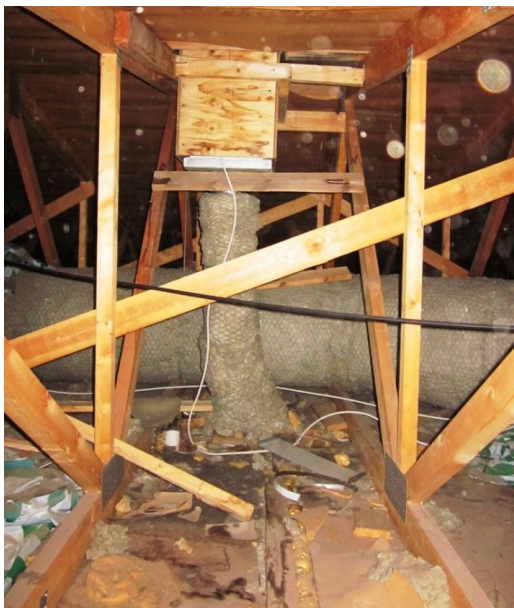
Kuva 15 Läpiviennin kohdalla vesivuotojälkiä.

Räystäällä vesikatteen ja kourun väliin asennetaan riittävän pitkä ohjainpelti. Räystäiden ot-salautat kunnostetaan tai uusitaan. Yläpohjatilassa varmistetaan tuuletusviemärien riittävä tuenta ja asennetaan niihin eristys. Läpiviennit yläpohjasta ja aluskatteesta tiivistetään. Yläpohjaonteloiden tuulettuminen varmistetaan lisäämällä esim. muutama alipaineventtiili harjalle tai venttiilit päätyseiniin.

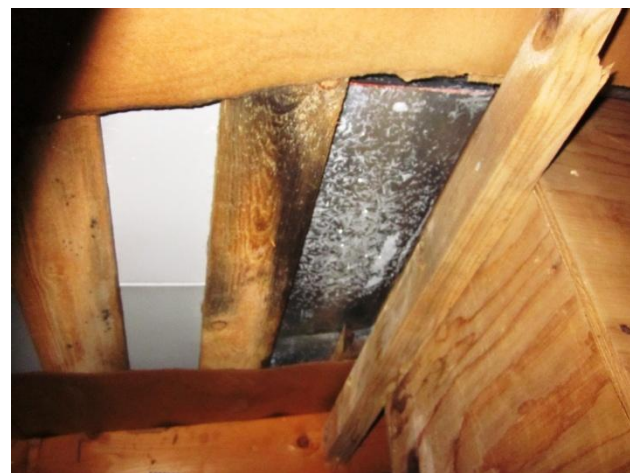
Kuva 16 Aluskatteen asennuksessa on puutteita. Epätiivis vesikatteen läpivienni.

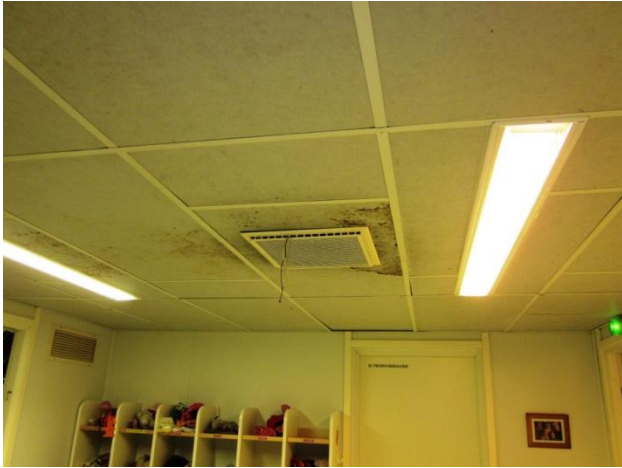
Kuva 17 Vesivuotojälki eteistilan 9 kohdalla.

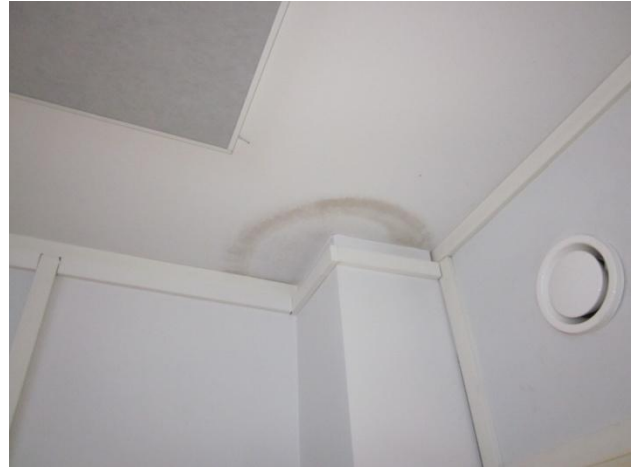
Kuva 18 Vesivuotojälki ryhmähuoneessa 48.

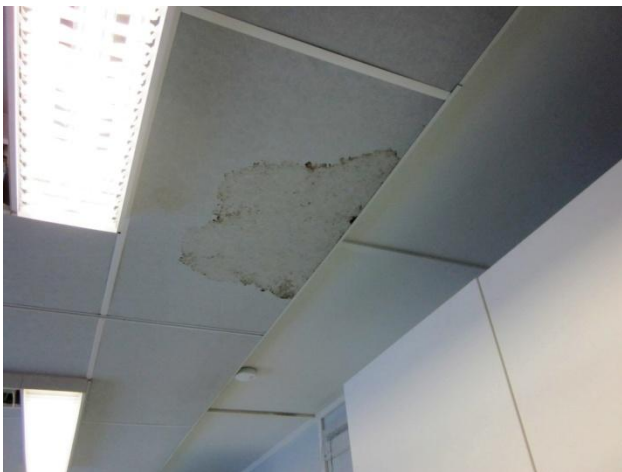
tilan katossa ja seinässä. Vesijälkiä havaittiin lisäksi leikki-/ lepo. 41 kipsilastulevyyn kiinnitettyssä akustiikkalevyssä, joka on todennäköisesti kondenssiveden aiheuttama (kuva 19). Tilan kipsilastulevykatossa havaittiin lisäksi ulkoseinän vierellä värimuutosta, joka voi olla kosteuden aiheuttamaa. Kattopinnoissa ei näkyvin osin havaittu muualla vuotojälkiä. Eteistilan 9 kohdalla voitiin alakattolevyä avata. Tällä kohtaa kipsilastulevy on tummunut sauman molemmin puolin. Saumakohdalla on näkyvillä muovia, jonka yläpuolella oleva eristemateriaali on tummunut voimakkaasti viitaten kosteus- ja mikrobivaurioon (kuva 20). Muita jälkiä tai vaurioita ei havaittu mutta alueen sisäilma oli tunkkainen. IV- ym. talotekniikkaan liittyvät asennukset estävät alakattolevyjen raottamisen yläpuolisen tilan tarkistamiseksi.

Kuva 19 Vesivuotojälki leikki-/lepotilassa 41.

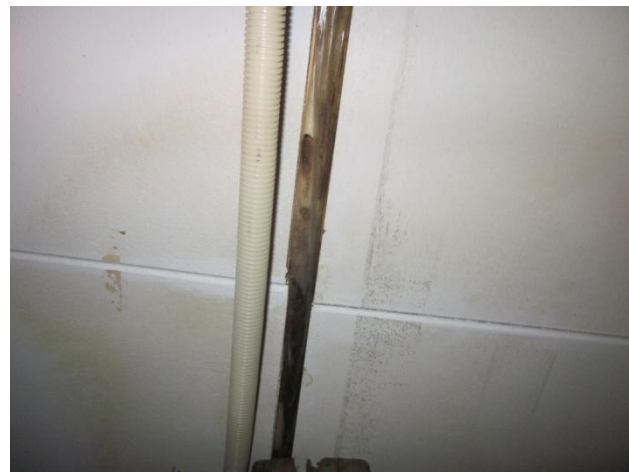
Kuva 20 Eteistilan 9 kohdan vesivuotokohdalla yläpohjan levytyksen saumakohdassa muovia. Yläpuolen materiaali tummaa.

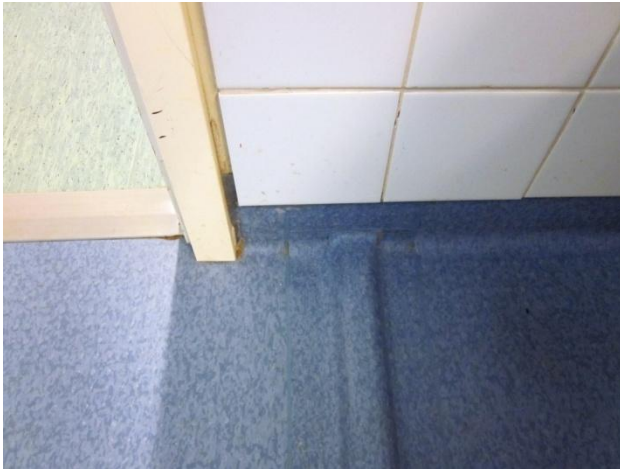
Märkätilojen lattiain muovimatoissa on paikallisia saumavikoja (kuva 21), ks. Alapohja. Wc- ja pesutilojen lattiakaivot ovat muovia ja niissä on am. säädettävät kiristysrenkaat. Märkäeteisten lattiakaivoissa on am. tyhjennettävä hiekkasäiliö (kuva 27).

Kuva 21 Muovimatossa halkeamia.

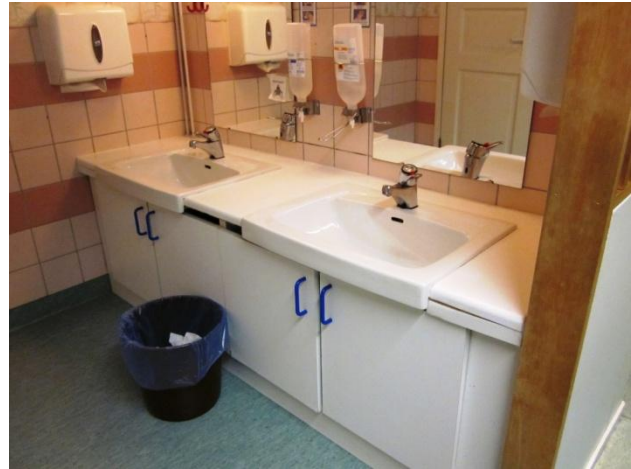
Märkätilojen seinillä on tiivistämättömiä reikiä poistettujen kalusteiden tv. kohdilla. WC-istuimien lattiaraja-silikoneissa on puutteita. Lasten käsipesutilan 36 allastaselevyn liittymän silikonitiivistyksessä on puutteita ja siinä on kosteusvaurioita (kuva 22). Pesutilassa 45 sokkeli-levy on kieroutunut, mikä viittaa siihen, että rakenne on kastunut, esim. siivousvesistä. Lastulevy on

Kuva 22 Allaslevyissä on kosteusvaurioita.

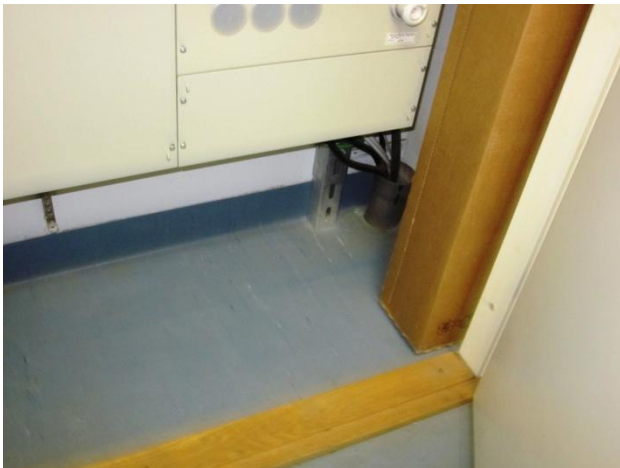
Teknisessä tilassa 56 on sähkökaapeleiden alapohjan läpiviennin kautta suora ilmayhteys alustatilaan (kuva 23).

Kuva 23 Suora yhteys alustatilaan teknisen tilan sähkökaapista.

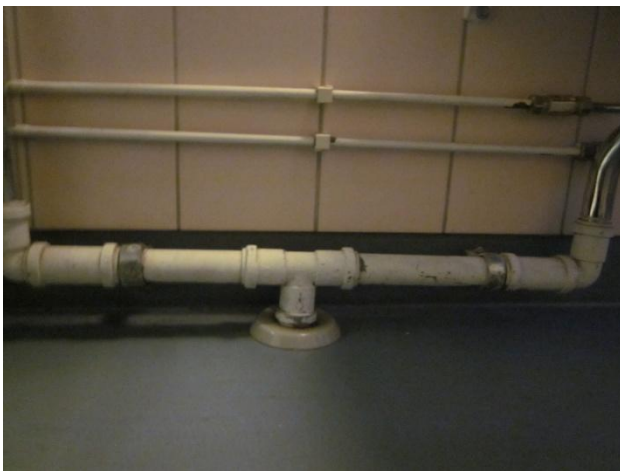
Viemärit ovat muoviputkea. Lattiakaivot ovat muovia, mutta keittiön ja märkäeteisten lattiakaivot ovat ruostumatonta terästä. **Viemäriputkien kaadoissa havaittiin monin paikoin puutteita, jolloin kaato on vesipisteelle päin lisäksi putkien tukkeutumisen- ja vesivuotoriskiä (kuva 24).**

Kuva 24 Viemäriputken kaato on vesipisteelle päin.
