Alustatilaselvitys

Lintukallion päiväkoti

Lintukallionkuja 9B
01620 VANTAA

ASB-YHTIÖT,
ASB-Consult Oy Ab, Helsinki

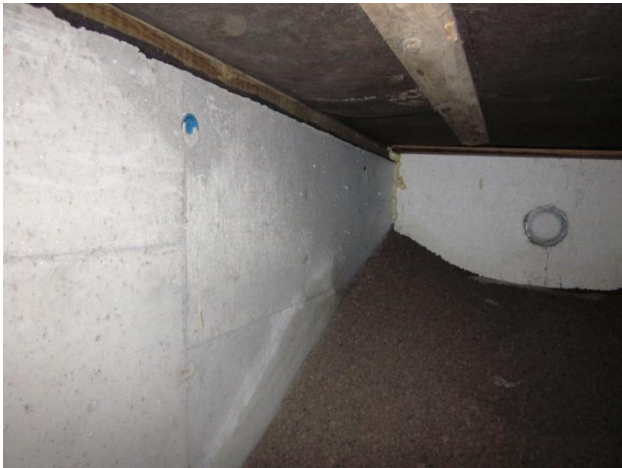
Kuva 1 Perusmuuria on lämmöneristetty polystyreenilevyillä. Päädyssä eristystä ei ole.

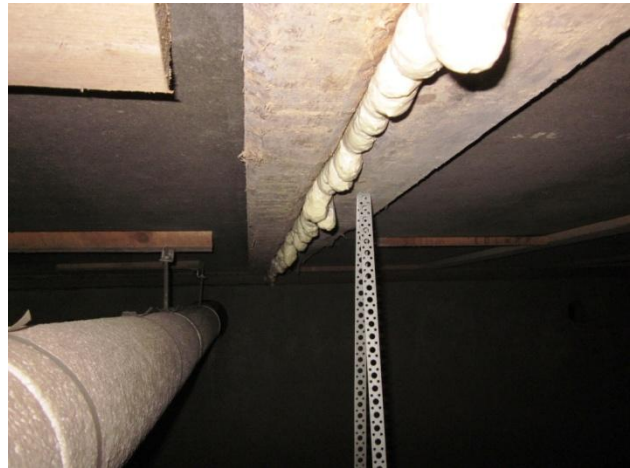
Teräsbetoniset perustukset on tehty paikalla valaen ja ne on ankkuroitu kallioon. Alapohja on ryömintätilainen kantava puuelementtirakenne, jossa kantavan rakenteen muodostavat puupalkit 50 x 225 k 400 mm. Alapohjat tukeutuvat em. ulkoseinien ja keskialueen perusmuurien varaan. Pitkillä sivuilla on perustuspalkkeja lämmöneristetty polystyreenilevyin (*kuva 1*). Suunnitelmien mukaan mineraalivillaeristeen paksuus on 225 mm. Alapinnassa on tuulensuojana 12 mm bitumikyllästetty tuulensuojalevy ja yläpinnassa 25 mm pontattu lastulevy. Lattiapinnoissa on hitsattu muovimatto. Alhaalta päin on levyjen saumoja tiivistetty polyuretaanivaahdolla (*kuva 2*).

Kuva 2 Saumoja on tiivistetty polyuretaanivaahdolla.

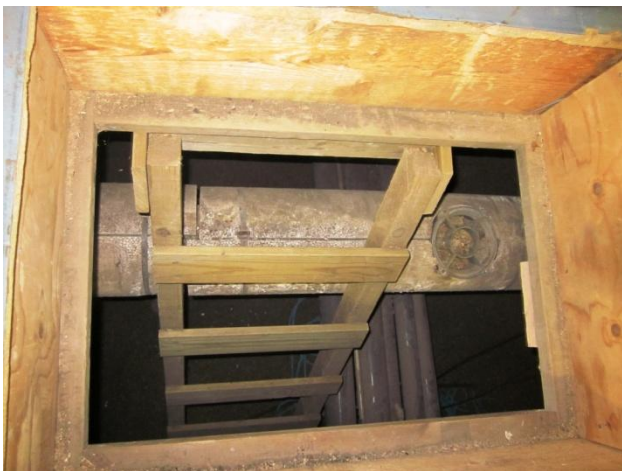
Alustatiloihin on järjestetty pääsy teknisessä tilassa (56) olevan kulkuluukun kautta (*kuva 3*). Valaistusta tai sähköpistorasioita ei ole. Alustatilan korkeus vaihtelee kallioista johtuen 500 - 800 mm ollen enimmillään lähellä sisään käyntiä 1850 mm. Alustatilan täyttönä on voimakkaasti pölyävää kevytsoraa, jonka alla on suodatinkangas. Epätasaisuudesta johtuen suodatinkangasta on paikoin näkyvillä (*kuva 4*). Alla on kalliota.

Kuva 3 Alustatilaan on käynti teknisestä tilasta 56.

Alapohjarakenteen puutteellisesti tiivistetyt viemäri- ja sähköläpiviennit tiivistetään polyuretaanivaahdolla. Suositellaan asennettavaksi valaistus ja sähköpistorasia.

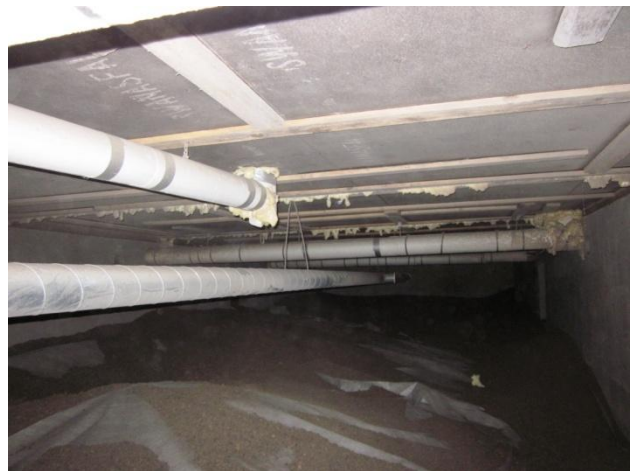
Kuva 4 Alustatilan pinta on epätasainen kallioista johtuen.

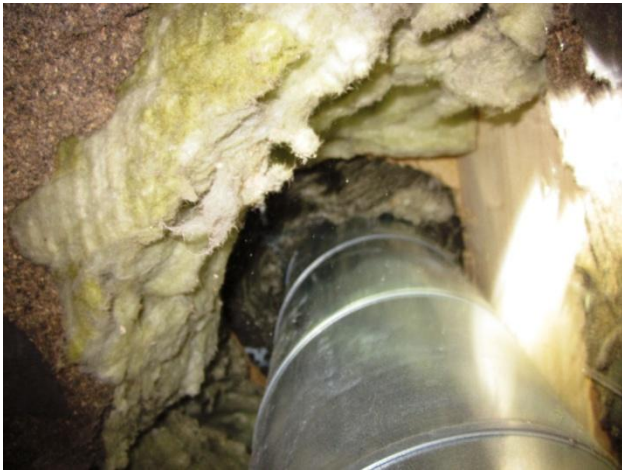
Eristämättömien viemäriputkien ja kaivokoteloiden tv. liittymiä on tiivistetty polyuretaanilla mutta osassa on puutteita (kuvat 5 ja 6). Merkkisavulla kokeiltuna ei kuitenkaan havaittu ilman virtaavan sisäänpäin.

Kuva 5 Tiivistämätön IV-kanavan läpivienti.

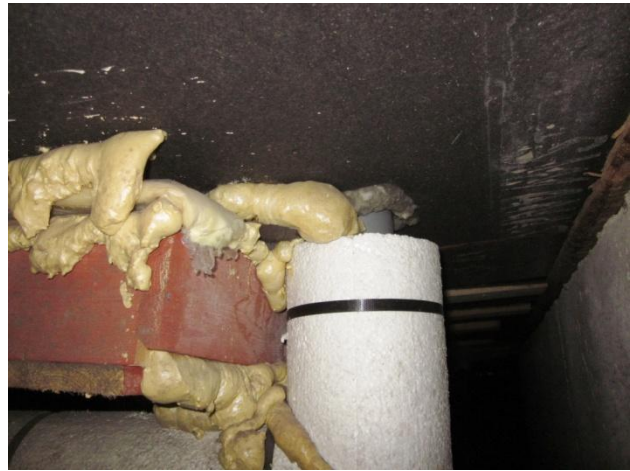
Kuva 6 Tiivistämätön viemäriputken läpivienti.

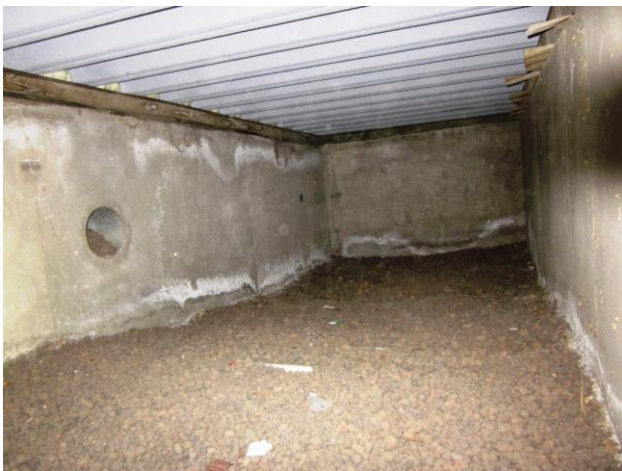
Sisäänkäyntien kohdalla on todennäköisesti jälkikäteen tehty betonivalu teräspoimulevyn varaan, joka tukeutuu **perustuspalkkeihin, joissa on kosteuden aiheuttamia jälkiä. Välissä on puutavaraa, jossa on kosteuden aiheuttamia jälkiä. Puutavara on suojattu ala ja yläpuolelta bitumi-huovalla (kuva 7). Liittymästä pääsee alustatilaan puun lehtiä yms..**

Kuva 7 Sisäänkäynnin kohdalla on teräspoimulevyä. Alustatilaan pääsee puunlehtiä yms..

Alustatilojen yleiskunto on kohtalaisen hyvä. **Sisäänkäyntien kohdilla perustusrakenteille alhaalta päin kohdistuva kosteusrasitus on jälkien perusteella kuitenkin suurta.**

Paikalliset eloperäiset materiaalit, kuten puun lehdet poistetaan.

Sisäänkäyntien teräspoimulevyjen ja perusmuurien liittymät eivät vaikuta kestävilä ratkaisuilta varsinkaan jos käytetty puutavara ei ole kyllästettyä. Varmistetaan onko käytetty painekyllästettyä puuta ja varaudutaan korvaamaan perustuspalkin ja teräspoimulevyn välissä oleva puutavara kosteutta kestäväällä materiaalilla.

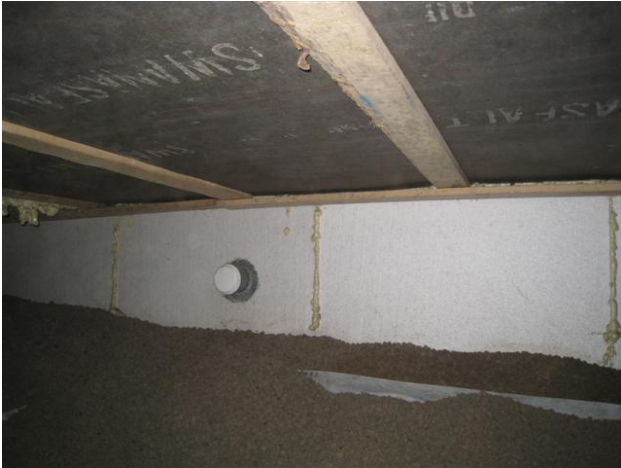
Kuva 8 Tuuletusputkissa venttiilit.

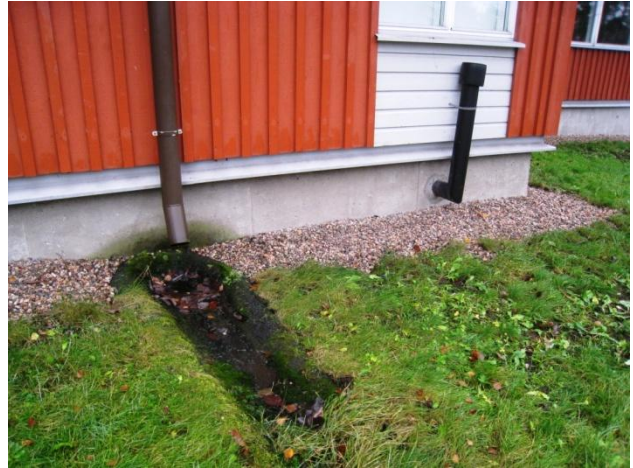
Alustatila tuulettaa sokkelin läpi asennettujen tuuletusputkien (joissa säädettävät venttiilit, *kuva 8*) kautta tulevan korvausilman ja koneellisen ilmanpoiston avulla. Tuuletusputket ovat pääosin sinkittyjä teräsputkia ja osin muovia. Tuuletusputket ovat pääosin maanpinnan yläpuolella, mutta niitä on myös maanpinnan alapuolella, jolloin voi päästä pintavesiä. Lisäksi **pintavedet aiheuttavat kosteusrasitusta perustusrakenteille huonosti puhdistetuista rännikoihoista, loiskekouruista ja sokkelivierien painautumista johtuen (kuva 9).**

Kuva 9 Perusrakenteelle aiheutuu kosteusrasitusta.

Rännikaivojen huoltoa tehostetaan, loiskekourut ja painumat korjataan.

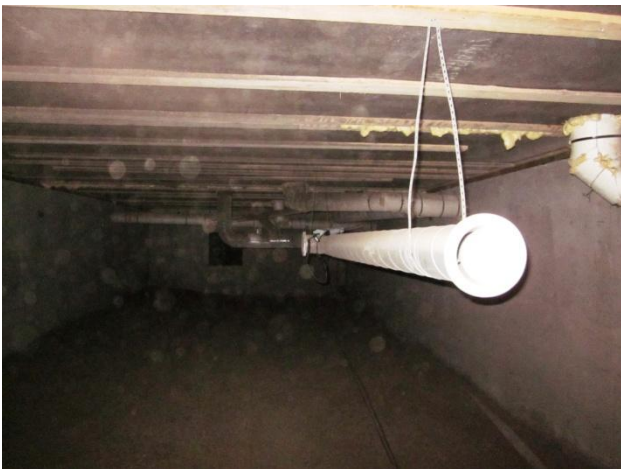
Alustatilan poistoilmanvaihto on järjestetty kierresaumattua peltiputkea olevan poistokanavien avulla, jotka on asennettu alustatilan keskilinjalle (*kuva 10*). Alustatilan ilmaa poistetaan ulkoilmaan vesikatolle. Alapohjan läpivientä ei ole tiivistetty, ilmavuotoa ei havaittu. Ilmanpoisto oli vaikeaa.

Kuva 10 Alustatilassa on koneellinen poistoilmanvaihto.

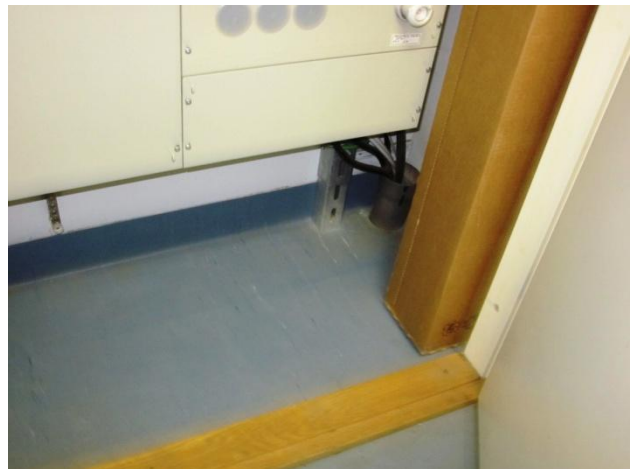
Ilmavuotoreitti alapohjan läpi on teknisen tilan sähkökeskuksen kaapeliläpivientien kohdilta (*kuva 11*).

Kuva 11 Teknisen tilan sähkökaapissa on tiivistämättömiä läpivientejä.

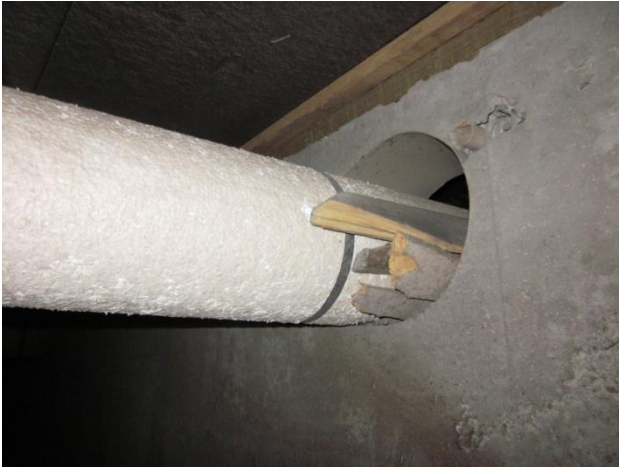
Alustatilan lounaispäädyssä on perustuspalkin läpivientiin jätetty kuivaa puutavaraa (*kuva 12*).

Kuva 12 Perustuspalkin läpiviennissä puutavaran kappaleita.
