## **LOUHELAN PÄIVÄKOTI ja LISÄRAKENNUS**

### **ILMANVAIHTOJÄRJESTELMÄN KUNTOTUTKIMUS**

**Tutkimuksen ajankohta:** vko 28-29 / 2008  
**Raportin päiväys:** 18.07.2008  
**Tilaaajan yhteyshenkilö:** Vantaan Kaupunki  
Mikko Krohn, 09 83922377

**Kuntotutkimuksen suorittajat:**  
Tekmanni Service Oy

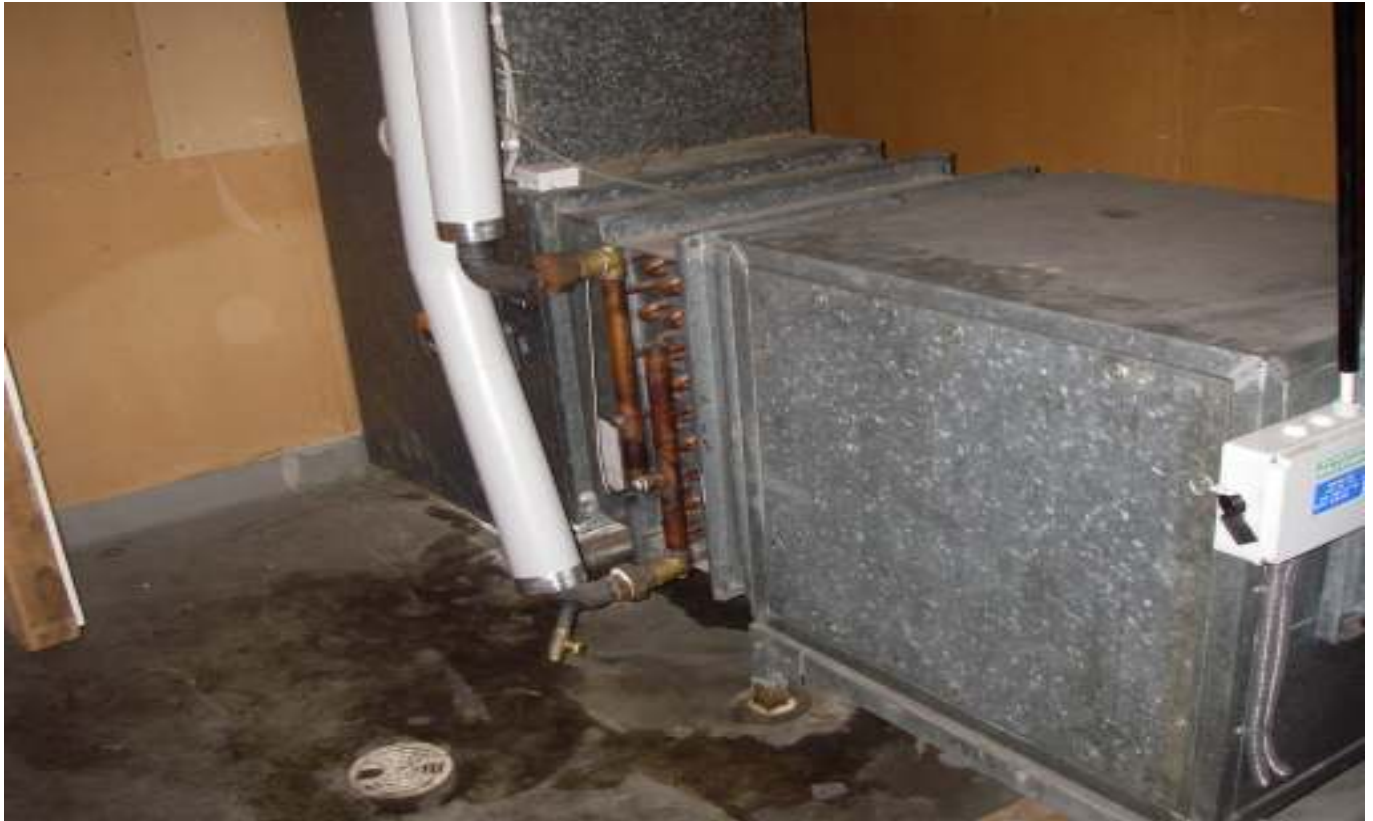
KUVA 1. Yleiskuva päärakennuksen tuloilmakoneesta.

Päärakennuksen ilmanvaihto on toteutettu erillisellä tuloilmakoneella ja poisto on toteutettu huippuimurilla. Tuloilmakone on alkuperäinen Ilmateollisuuden valmistama laite ja se sijaitsee ullakon konehuoneessa (kuva 1). Kone on varustettu sulkupellillä, suodatinyksiköllä, lämpöpatterilla, puhallinyksiköllä ja suodatinyksiköllä. Poiston huippuimuri Kojan valmistama laite ja se sijaitsee vesikatolla (kuva 2).

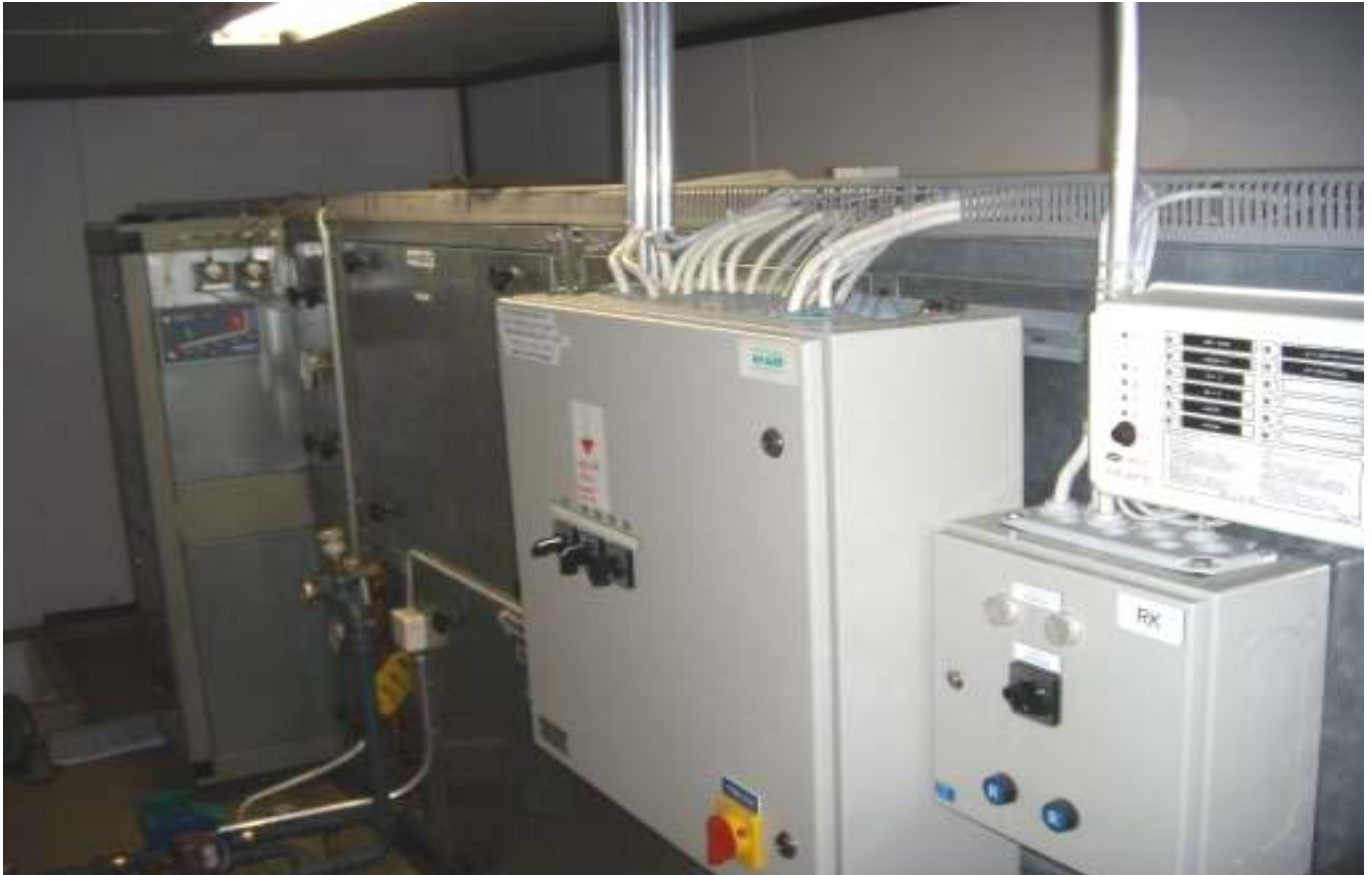
KUVA 3. Yleiskuva lisärakennuksen ilmastointikoneesta.

Lisärakennuksen ilmastointikone on Kojan valmistama ns. pakettikone ja se sijaitsee ullakon IV-konehuoneessa (kuva 3). Kone on varustettu suodatinyksiköllä, sulkupellillä, LTO- kiekolla, lämpöpatterilla ja puhallinyksiköllä.

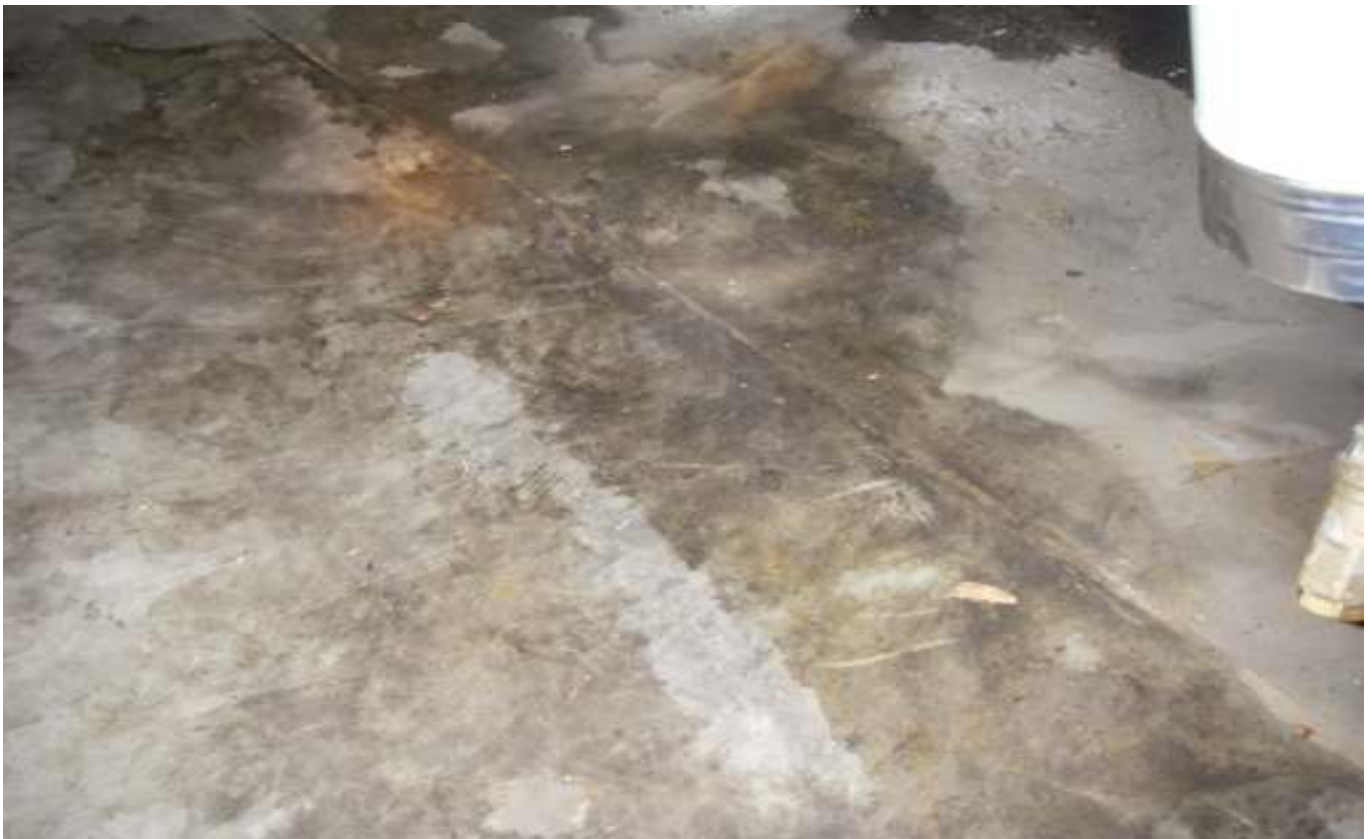
- Tuloilmakoneen alla oleva muovimatto on osin melko huonossa kunnossa (kuva 4). *Muovimaton uusintaa tulee harkita seuraavan huollon yhteydessä.*
- Luukkujen tiivisteet ovat osin huonossa kunnossa. *Luukkujen tiivisteitä tulee uusia seuraavan huollon yhteydessä.*

KUVA 4. Yleiskuva päärakennuksen ilmastointihuoneen muovimatosta.

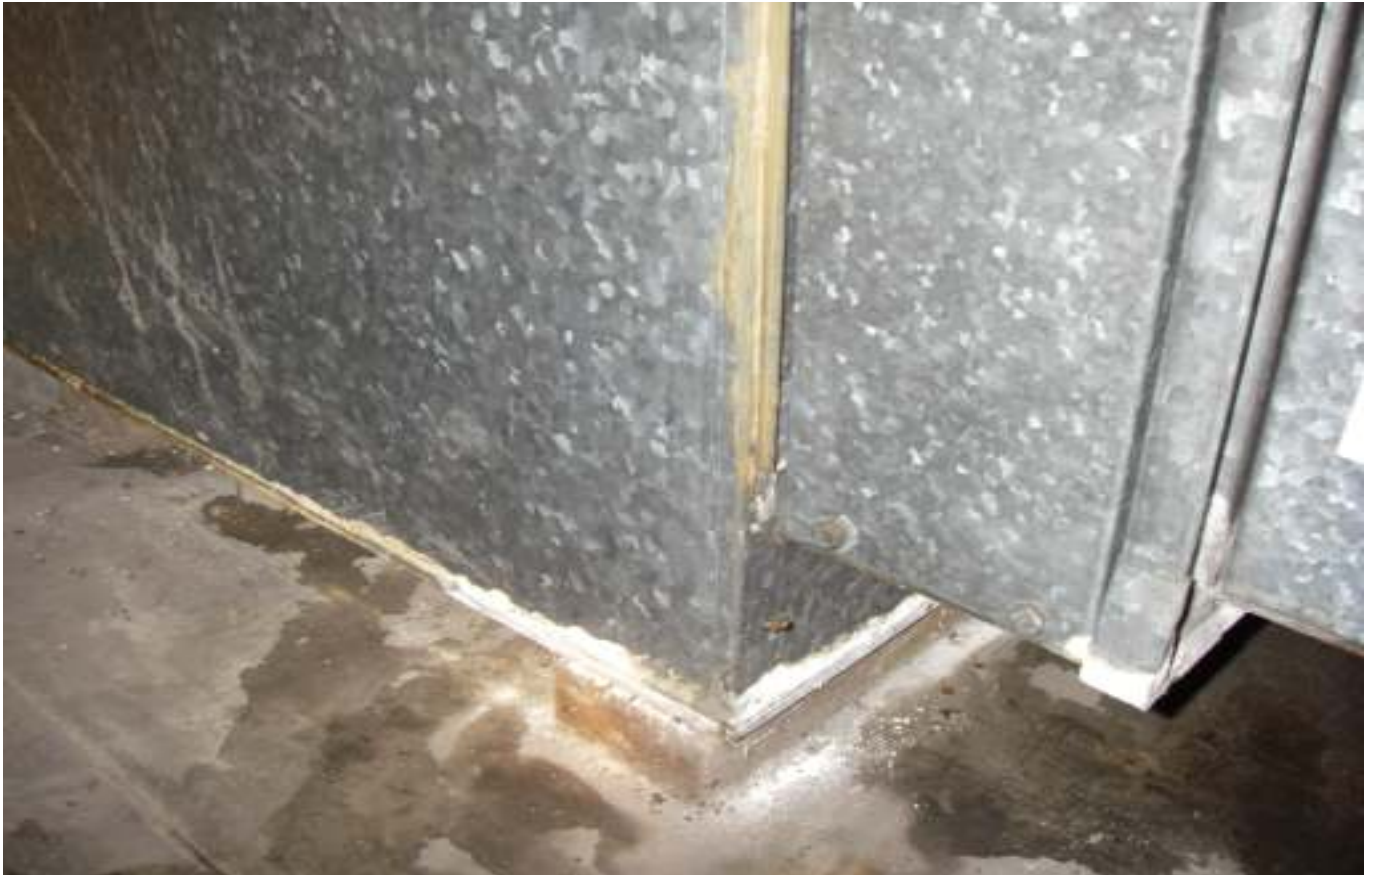
- Raitisilmakammiossa on kosteuden jättämiä jälkiä (kuva 5). *Raitisilmäsäleikön eteen tulee rakentaa isompi katos.*
- Esisuodattimet ovat hieman pölyiset ja suodatinseinät eivät ole täysin tiiviitä (kuva 6). *Suodattimista tapahtuu ohivirtausta. Suodattimet tulee uusia ja suodatinkehikot tulee tiivistää asianmukaisesti, jotta ohivirtaus saadaan loppumaan.*

KUVA 5. Yleiskuva päärakennuksen tuloilmakoneen raitisilmakammista.

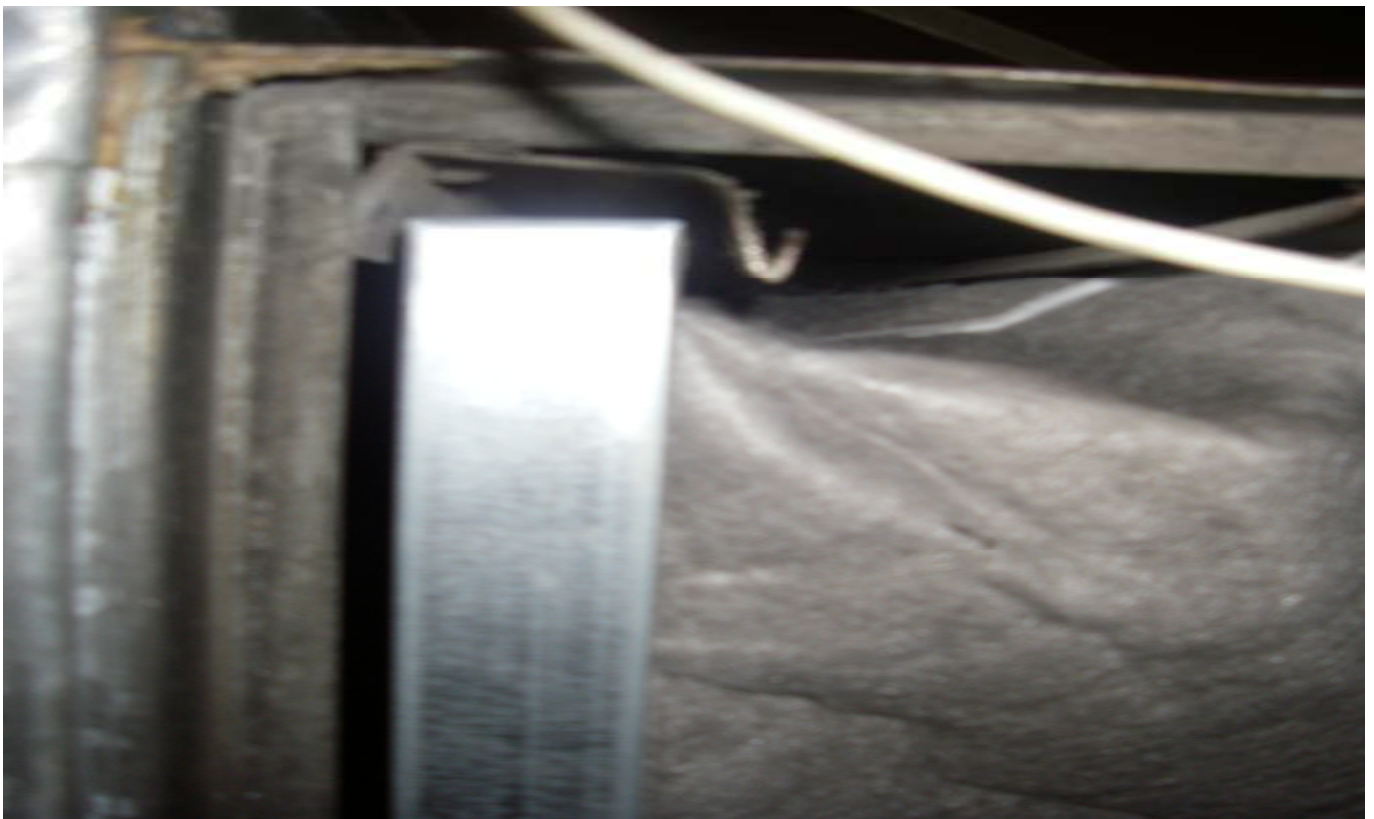
KUVA 6. Yleiskuva päärakennuksen tuloilmakoneen esisuodattimen kehikosta.

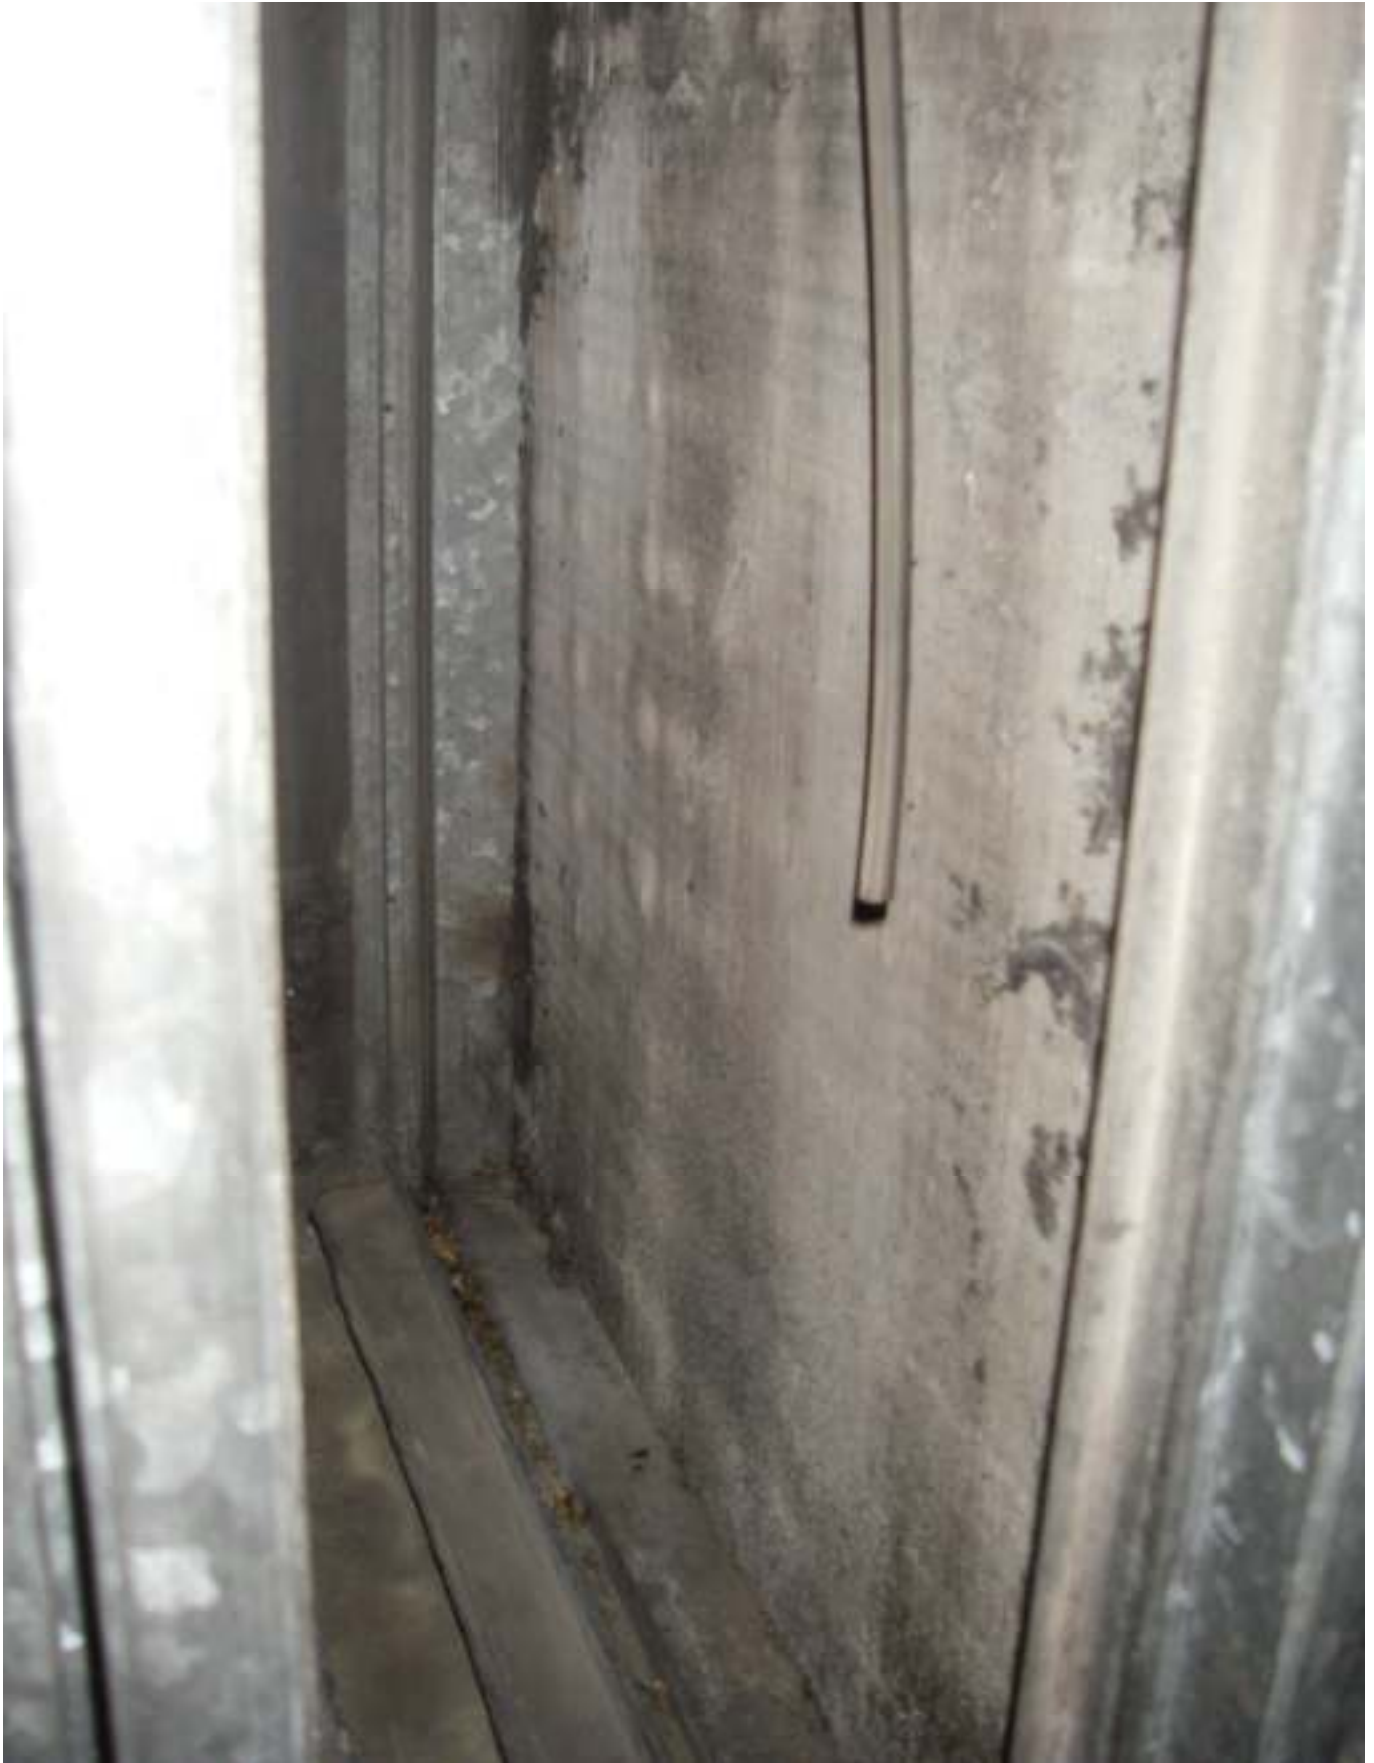
- Lämmityspatteri on melko pölyinen ja likainen (kuva 7). *Lämmityspatteri tulee puhdistaa seuraavan huollon yhteydessä.*
- Koneen kammioissa on melko paljon roskaa. *Koneen kammiot tulee puhdistaa seuraavan huollon yhteydessä.*

KUVA 7. Yleiskuva päärakennuksen tuloilmakoneen lämpöpatterista.

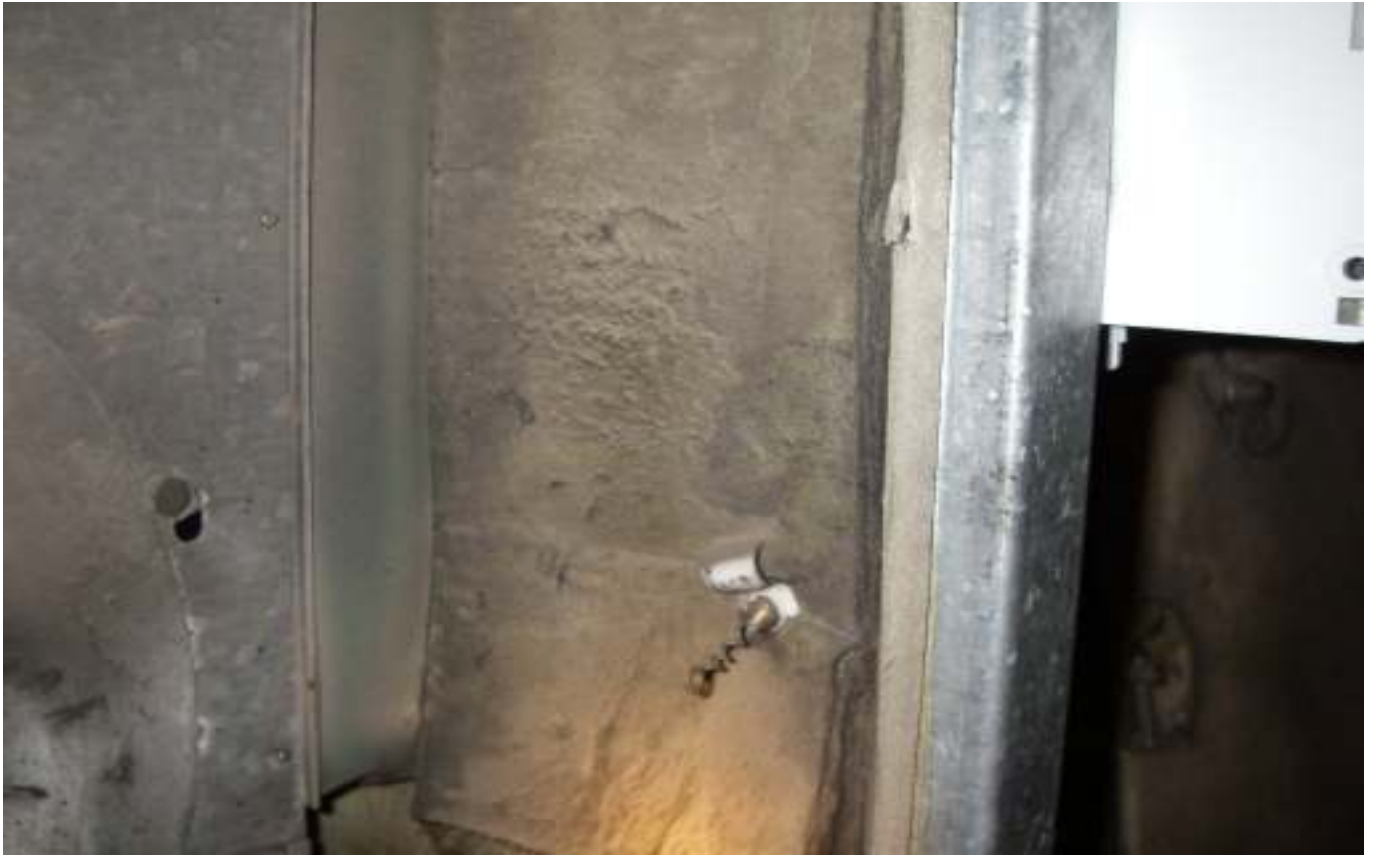
- Tuloilmakoneen kammiot on eristetty mineraalivillalla, joka on paikoin rikki (kuva 8) (villapinnan rikkoutuessa huoneilmaan pääsee mineraalivillakuituja). *Koneen villapinnat tulee käsitellä suoja-aineella, jotta villakuitujen mahdollinen pääsy huoneilmaan saadaan estettyä.*

KUVA 8. Tuloilmakoneen kammiot ovat villapintaeristettä, joka on paikoin rikki.

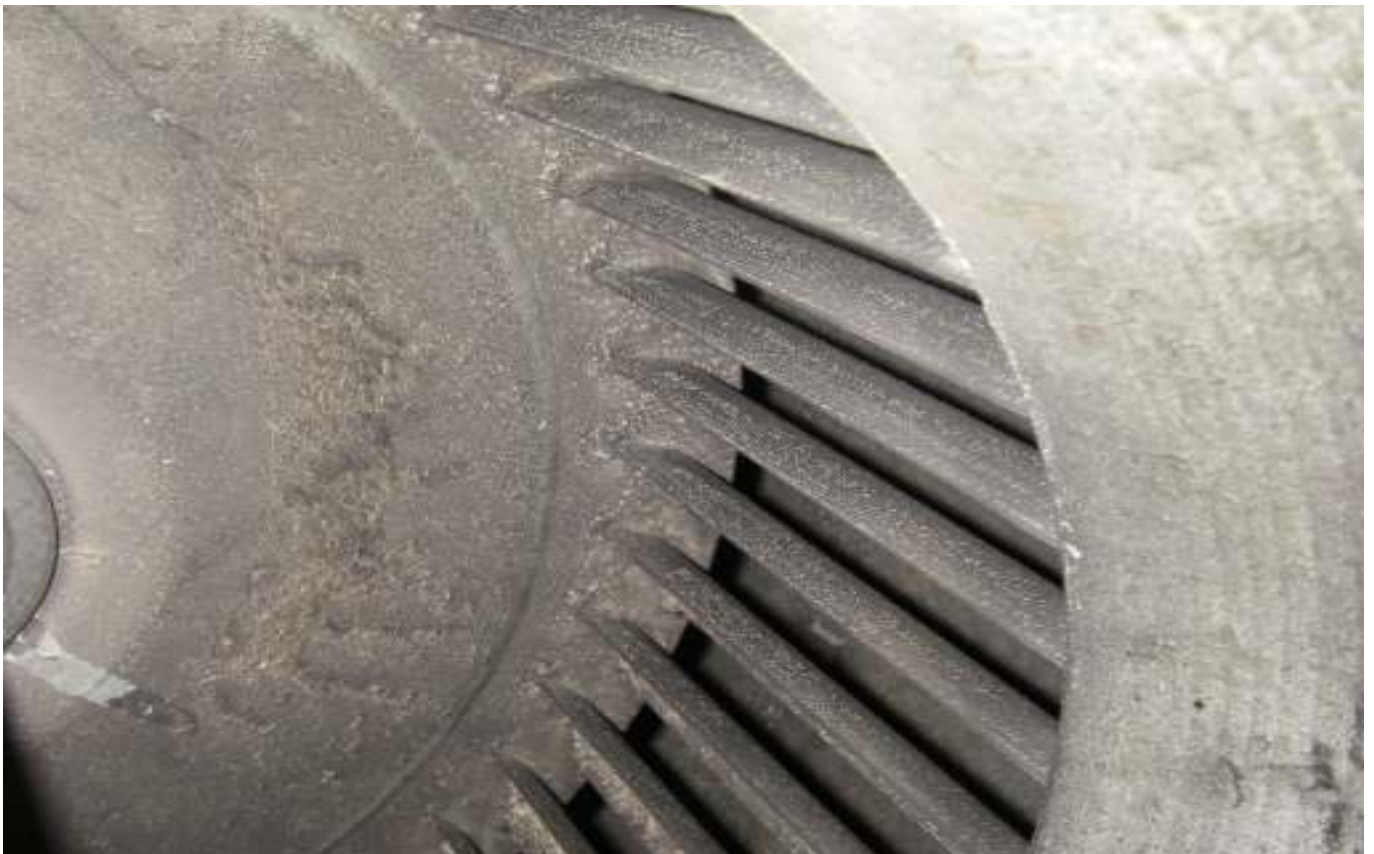
- Puhallin on melko nokinen ja pölyinen (kuva 9). *Puhallin tulee puhdistaa seuraavan huollon yhteydessä.*
- Koneen lisäsuodatinkehikko ei ole täysin tiivis ja suodatin on rikki (kuva 10). *Suodattimet tulee uusia ja suodatinkehikot tulee tiivistää asianmukaisesti, jotta ohivirtaus saadaan loppumaan.*

KUVA 9. Yleiskuva päärakennuksen tuloilmapuhaltimesta.

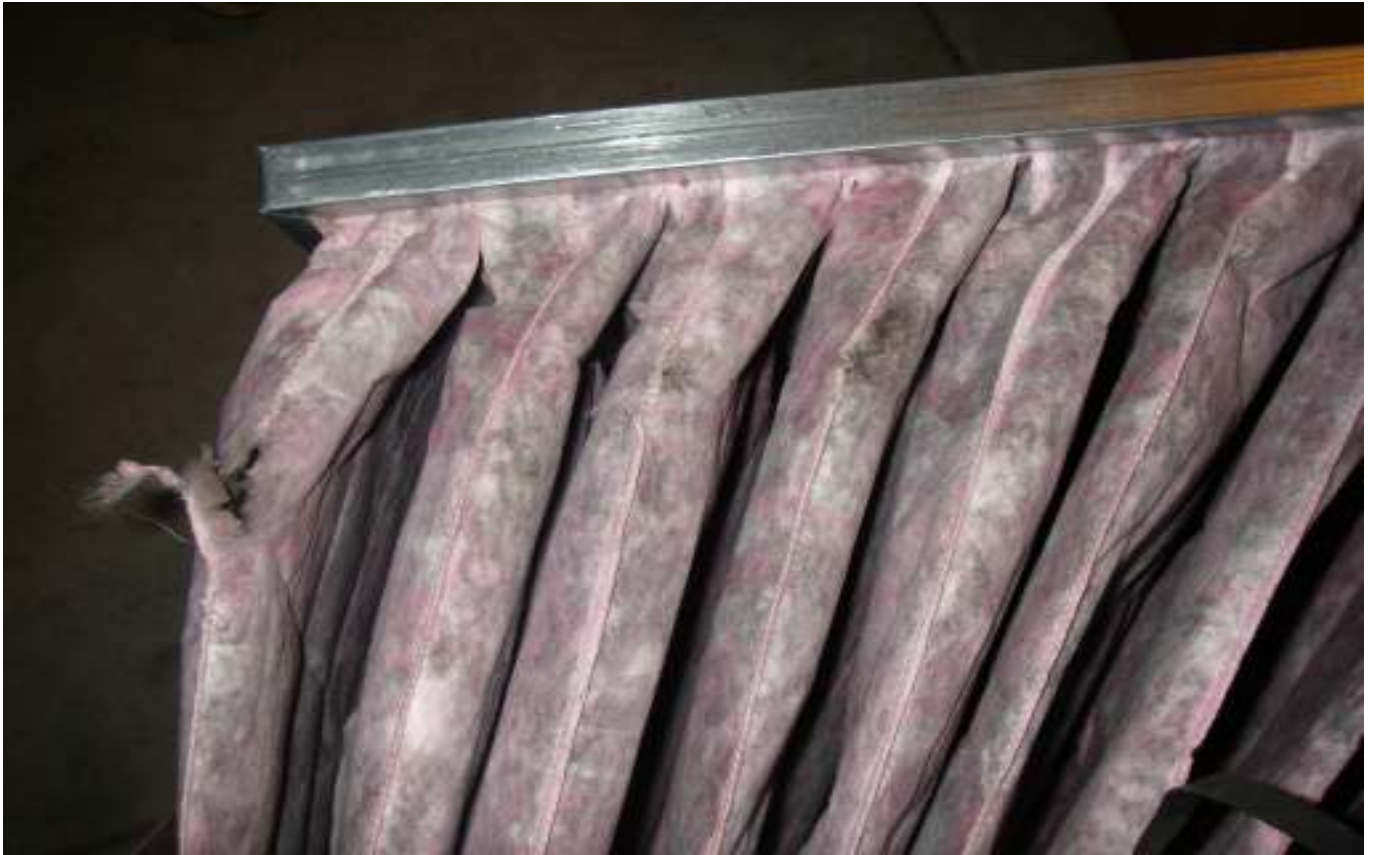
KUVA 10. Yleiskuva päärakennuksen tuloilmakoneen lisäsuodattimesta, joka on rikki.

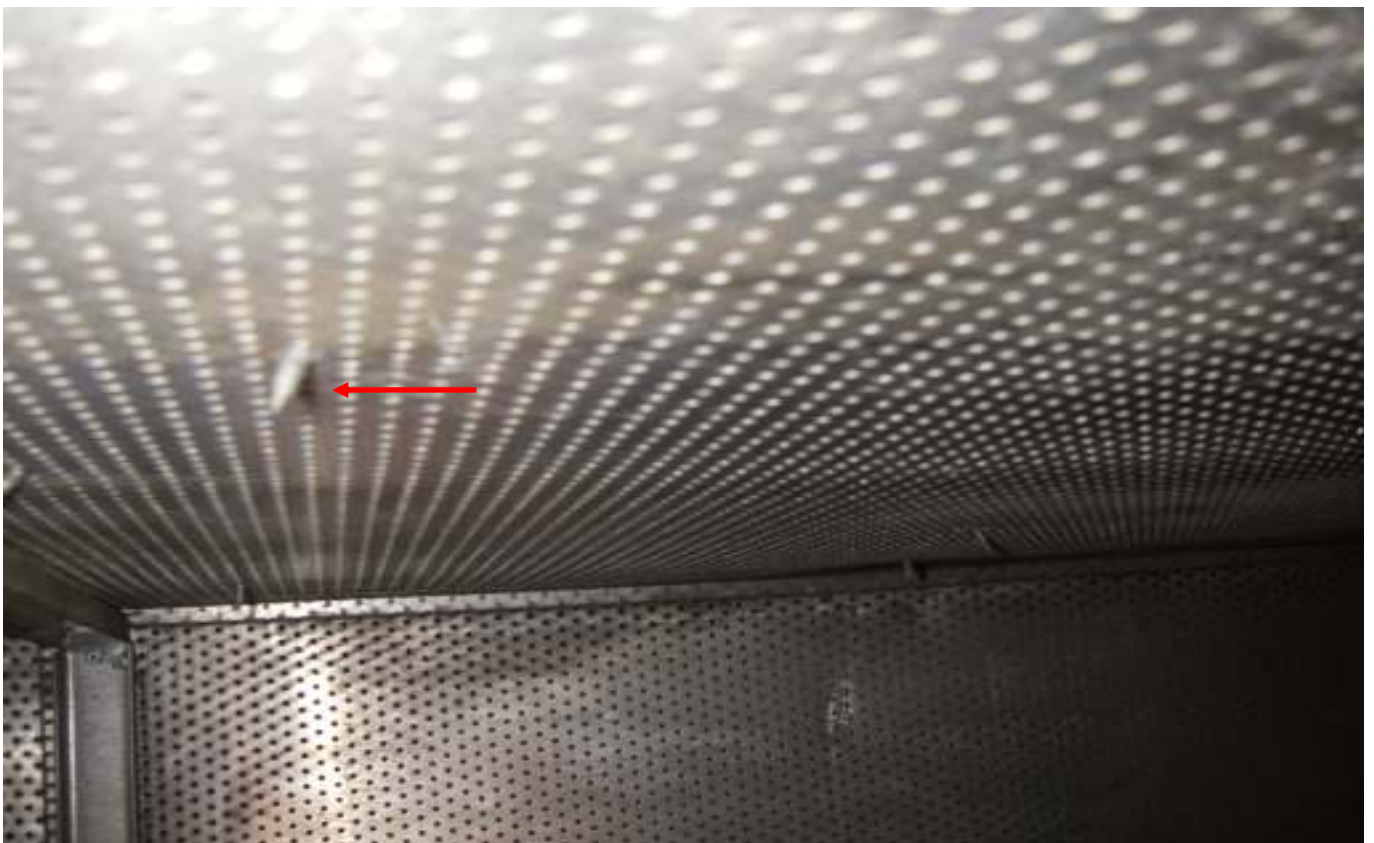
- Koneen lisäsuodatinkammiossa on paljon teräviä ruuvinpäitä, jotka rikkovat suodattimen (kuva 11). *Koneen suodatinkammio tulee korjata seuraavan huollon yhteydessä.*
- Tuloilmakoneen äänenvaimennuskammiot ovat eristetty mineraalivillalla, joka on päällystetty reikäpellillä. Kanavien liikkuessa paineen voimasta huoneilmaan pääsee mineraalivillakuituja (kuva 12). *Koneen villapinnat tulee suojata suodatinkankaalla ja pellittää, jotta villakuitujen mahdollinen pääsy huoneilmaan saadaan estettyä. Vaihtoehtoisesti nykyiset pinnat tulee puhdistaa ja käsitellä suoja-aineella.*
- Tuloilmakanavien palopeltien palosulakkeet ovat osin rikki ja peltejä on tuettu laudoilla (kuva 13). *Tuloilmakanavien palopellit tulee tarkastaa ja palosulakkeet uusia seuraavan huollon yhteydessä.*

KUVA 11. Yleiskuva päärakennuksen suodatinkammioista.

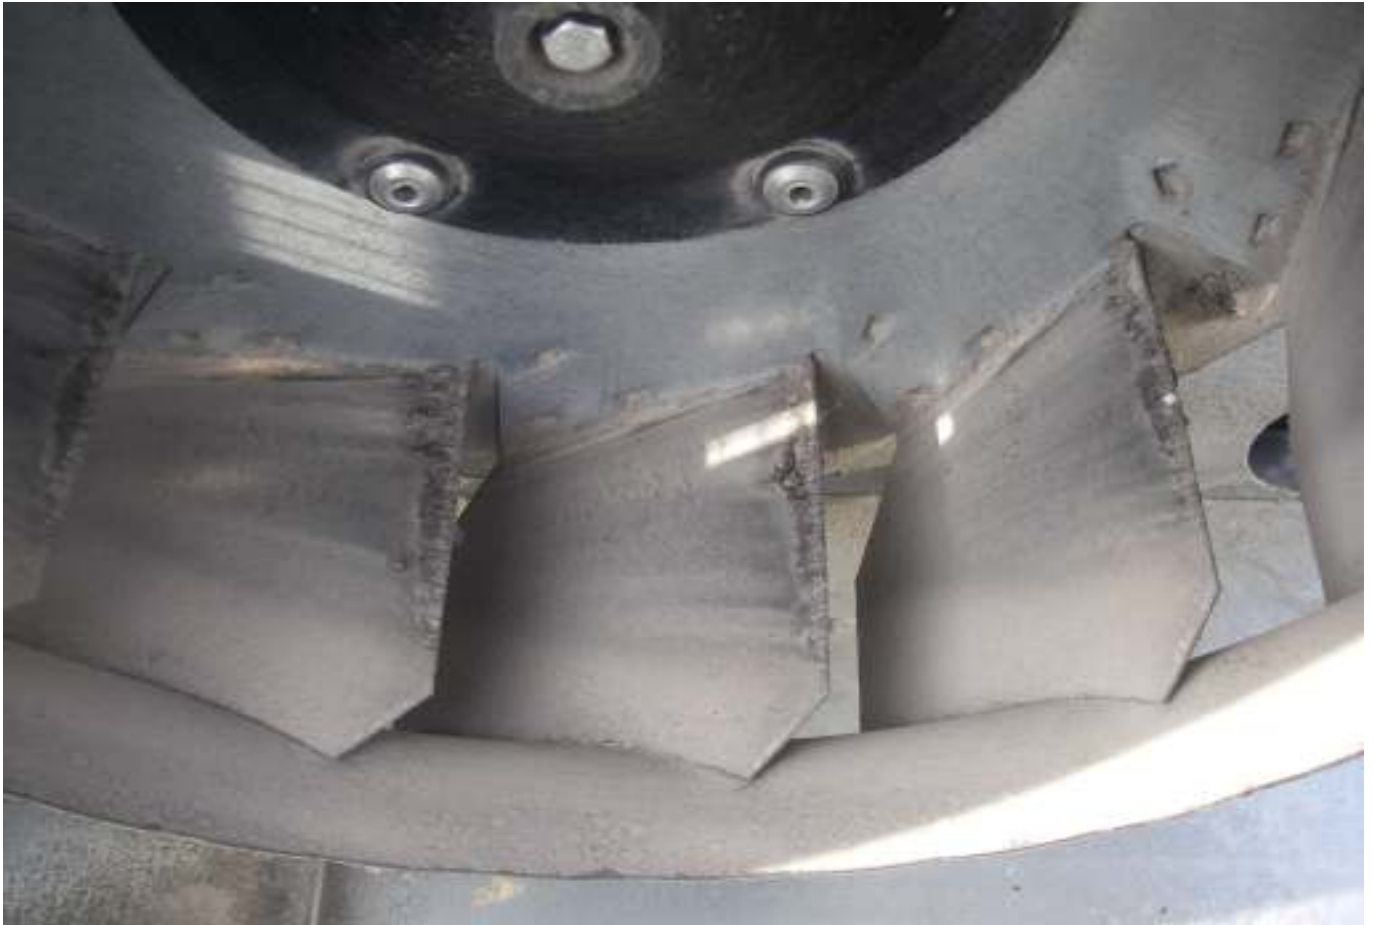
KUVA 14. Yleiskuva päärakennuksen huippuimurista.

- Huippumuri on melko pölyinen (kuva 14). *Puhallin tulee puhdistaa seuraavan huollon yhteydessä.*
- Huippumurin sähköjohtojen kytkentää tulee parantaa seuraavan huollon yhteydessä (kuva 15).
- Huippumuri oli kytketty pois päältä vesikatolla olevasta turvakytkimestä (kuva 16). Turvakytkimet olisi hyvä suojata esim. sähkökotelolla, ettei sivulliset pääse turvakytkimeen käsiksi.

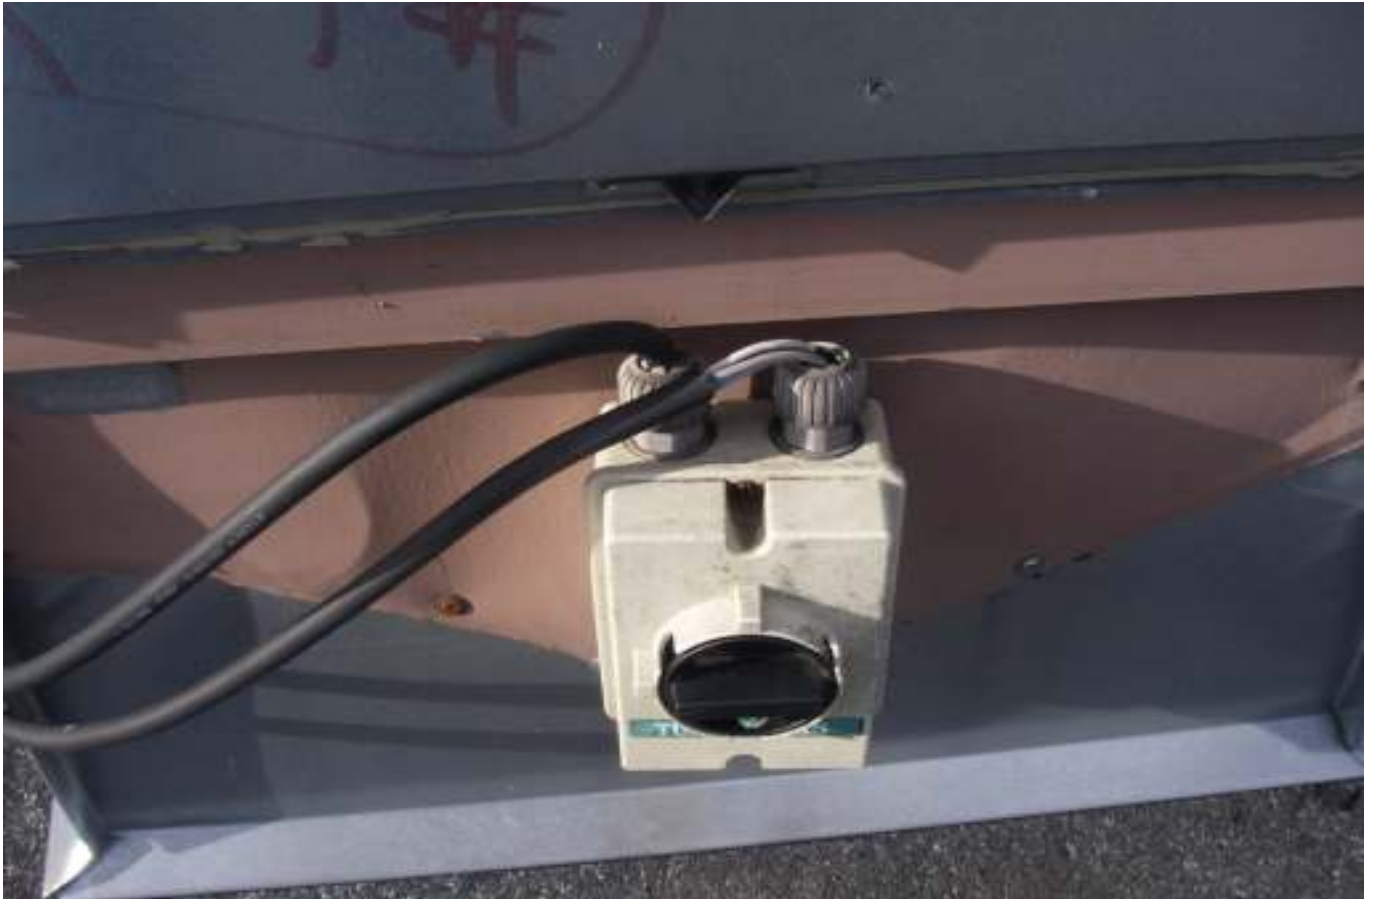
KUVA 16. Yleiskuva päärakennuksen vesikatolla olevista turvakytkimistä.

Päärakennuksen vesikatolla olevat huippumurit oli kytketty pois päältä turvakytkimistä. Turvakytkimet olisi hyvä suojata esim. sähkökotelolla, ettei sivulliset pääse turvakytkimiin käsiksi.

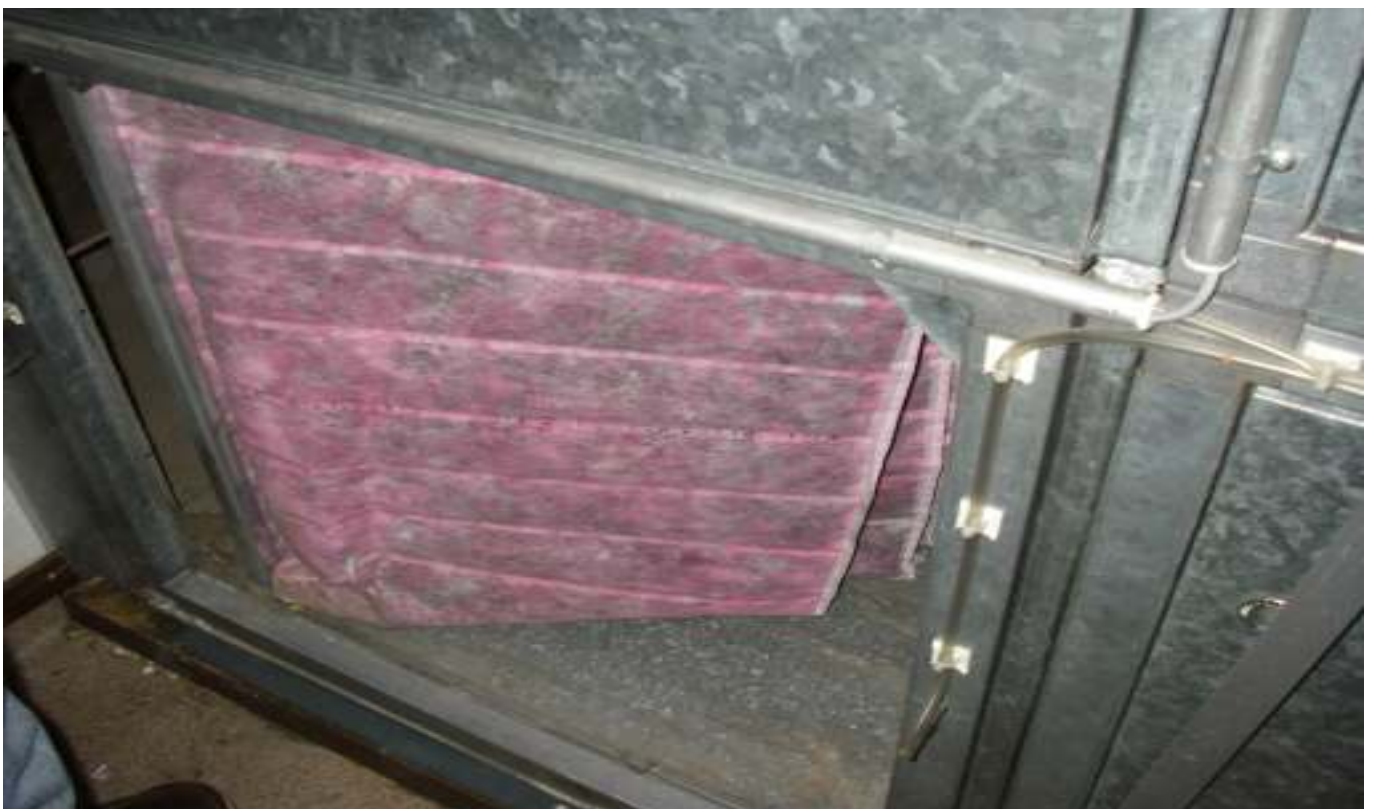
KUVA 17. Yleiskuva lisärakennuksen tuloilmakoneen suodattimista.

- Luukkujen tiivisteet ovat osin huonossa kunnossa. *Luukkujen tiivisteitä tulee uusia seuraavan huollon yhteydessä.*
- Suodattimet ovat hieman pölyiset (kuva 17). *Suodattimet tulee uusia seuraavan huollon yhteydessä.*
- Kammiossa on roskia (kuva 18). *Kammio tulee puhdistaa seuraavan huollon yhteydessä.*
- LTO- kuutio ja lämpöpatteri ovat hieman pölyisiä (kuva 19). *LTO- kuutio ja lämpöpatteri tulee puhdistaa seuraavan huollon yhteydessä.*
- Tulopuhaltimien urapyörä on hieman kulunut. *Urapyörä on syytä uusia.*
- Hihnat ovat melkein poikki (kuva 20). *Hihnat on syytä uusia.*
- Puhallin on nokinen ja pölyinen (kuva 21). *Puhallin tulee puhdistaa seuraavan huollon yhteydessä.*

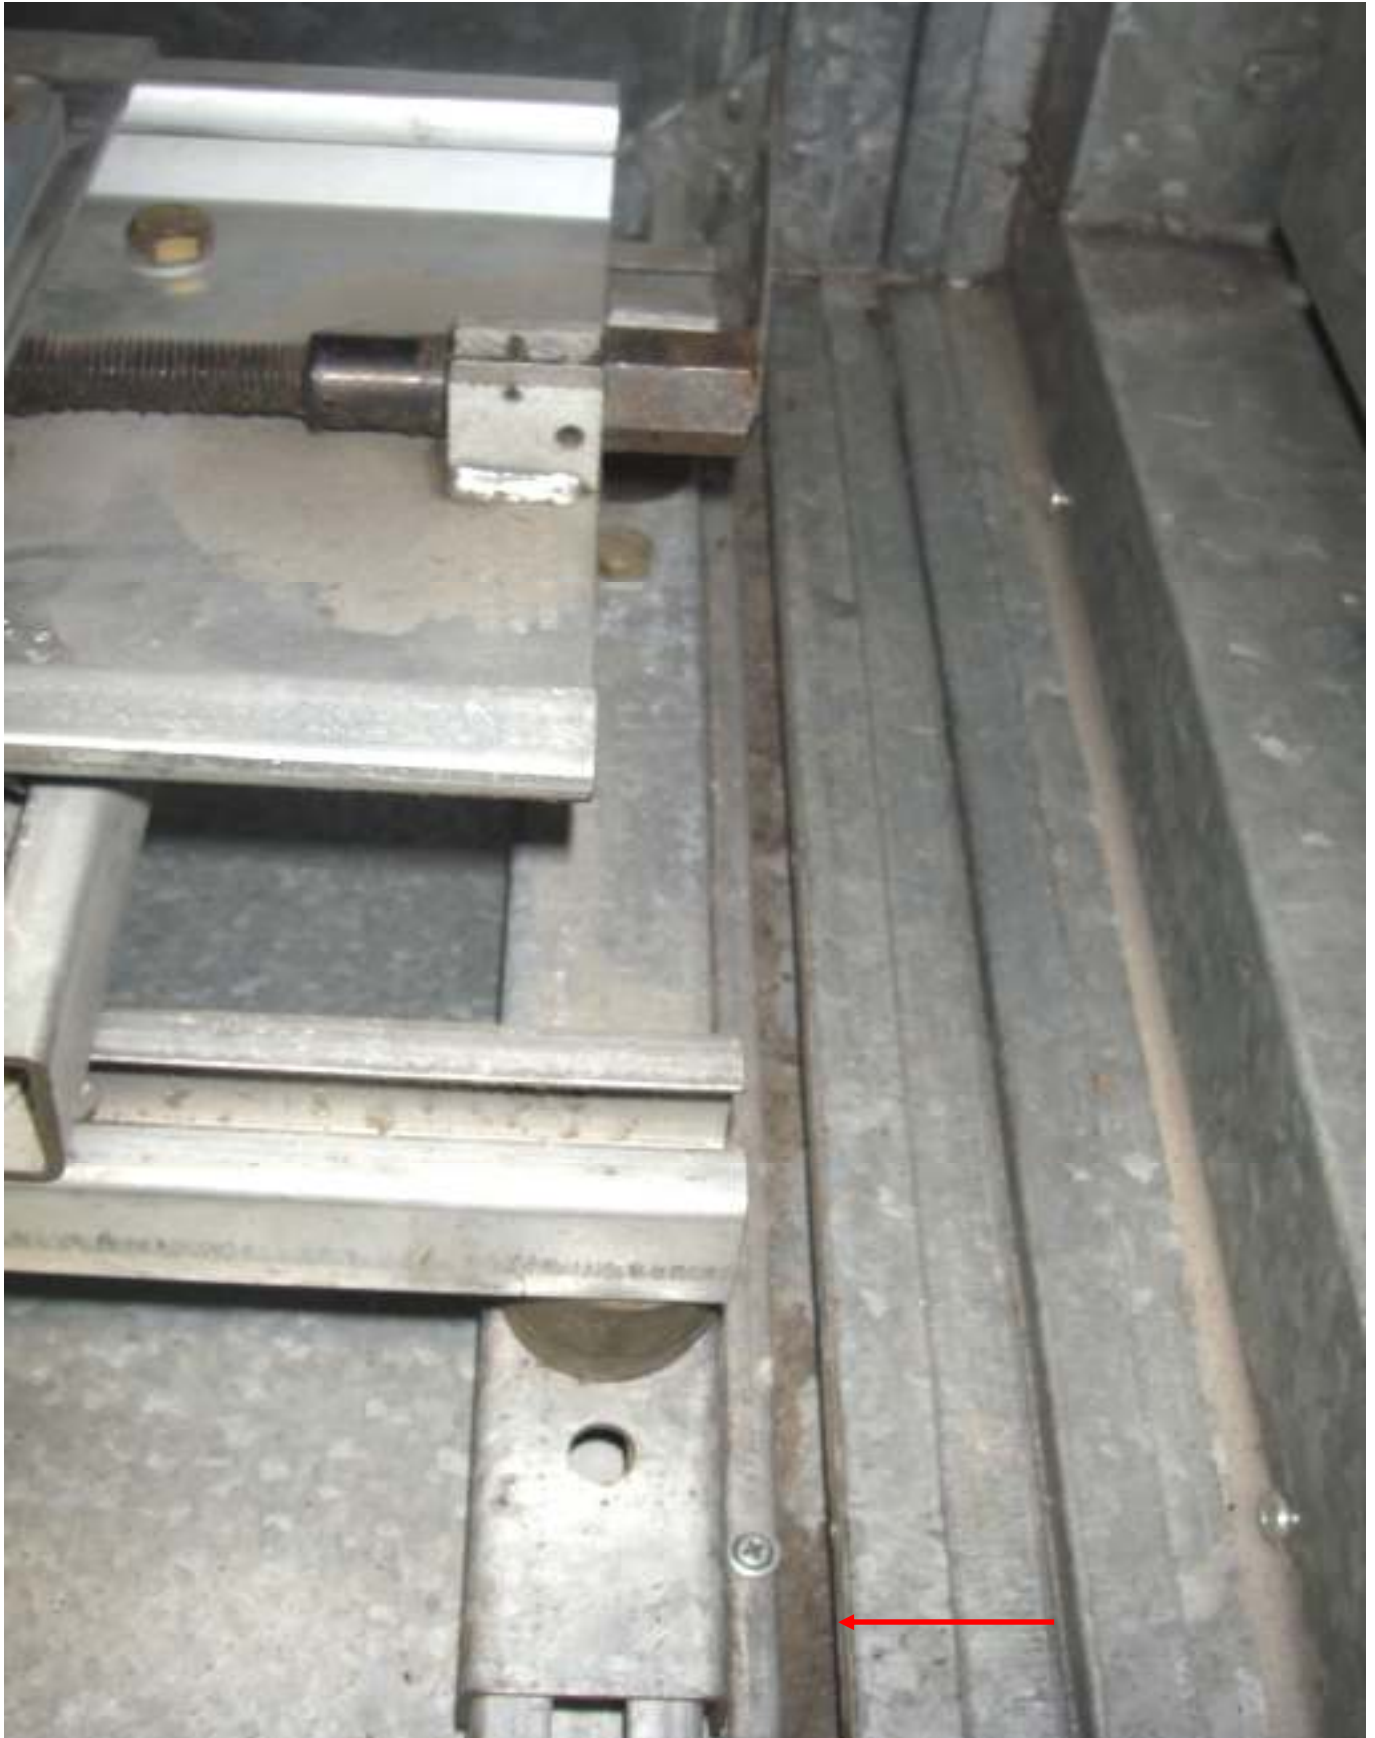
KUVA 18. Yleiskuva lisärakennuksen tuloilmakoneen kammiosta, jossa on roskaa.
