## **LOUHELAN PÄIVÄKOTI ja LISÄRAKENNUS**

### **ILMANVAIHTOJÄRJESTELMÄN KUNTOTUTKIMUS**

**Tutkimuksen ajankohta:** vko 28-29 / 2008  
**Raportin päiväys:** 18.07.2008  
**Tilaaajan yhteyshenkilö:** Vantaan Kaupunki  
Mikko Krohn, 09 83922377

**Kuntotutkimuksen suorittajat:**  
Tekmanni Service Oy

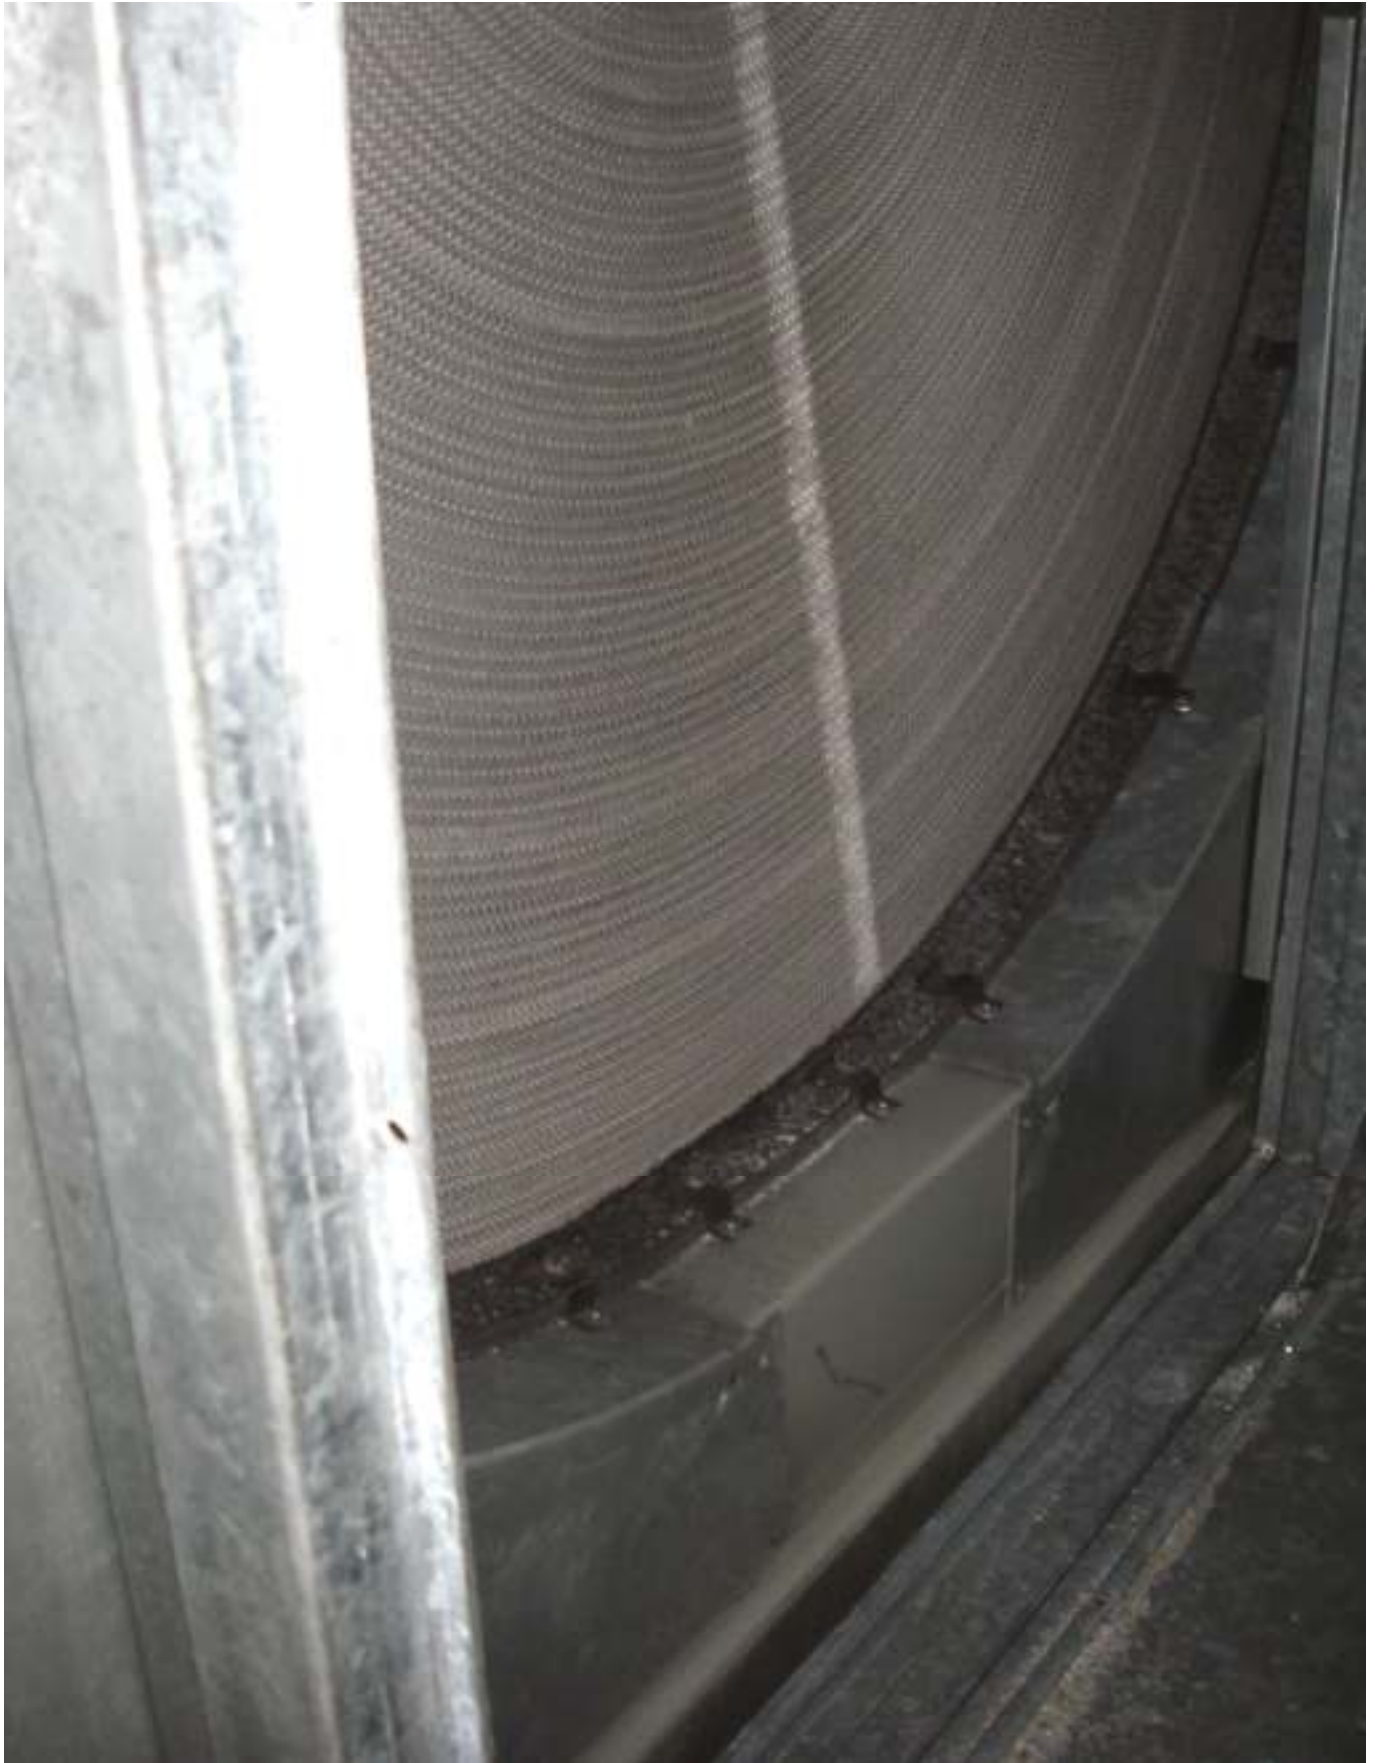
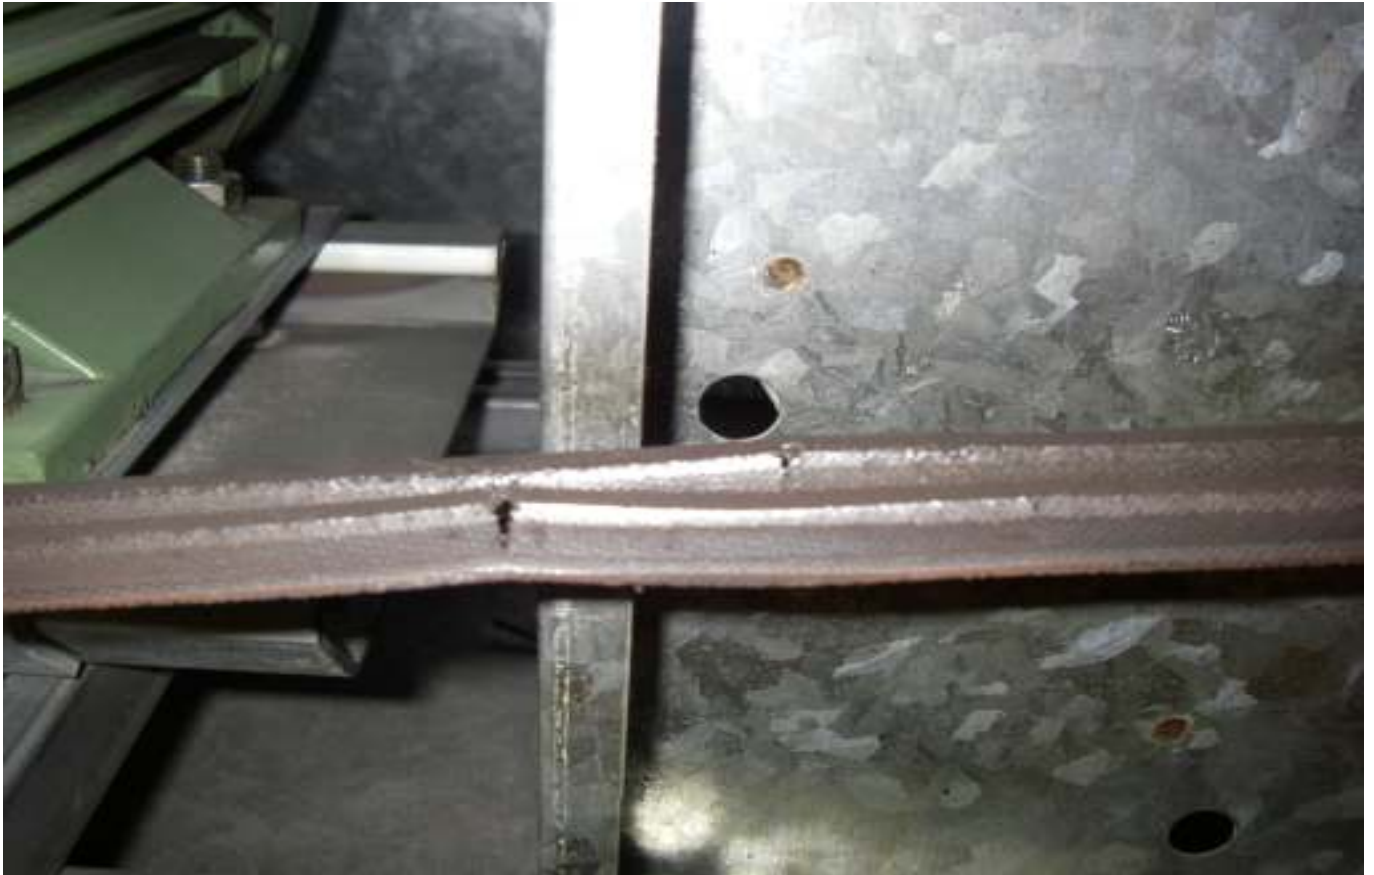
- Luukkujen tiivisteet ovat osin huonossa kunnossa. *Luukkujen tiivisteitä tulee uusia seuraavan huollon yhteydessä.*
- Suodattimet ovat hieman pölyiset (kuva 17). *Suodattimet tulee uusia seuraavan huollon yhteydessä.*
- Kammiossa on roskia (kuva 18). *Kammio tulee puhdistaa seuraavan huollon yhteydessä.*
- LTO- kuutio ja lämpöpatteri ovat hieman pölyisiä (kuva 19). *LTO- kuutio ja lämpöpatteri tulee puhdistaa seuraavan huollon yhteydessä.*
- Tulopuhaltimien urapyörä on hieman kulunut. *Urapyörä on syytä uusia.*
- Hihnat ovat melkein poikki (kuva 20). *Hihnat on syytä uusia.*
- Puhallin on nokinen ja pölyinen (kuva 21). *Puhallin tulee puhdistaa seuraavan huollon yhteydessä.*

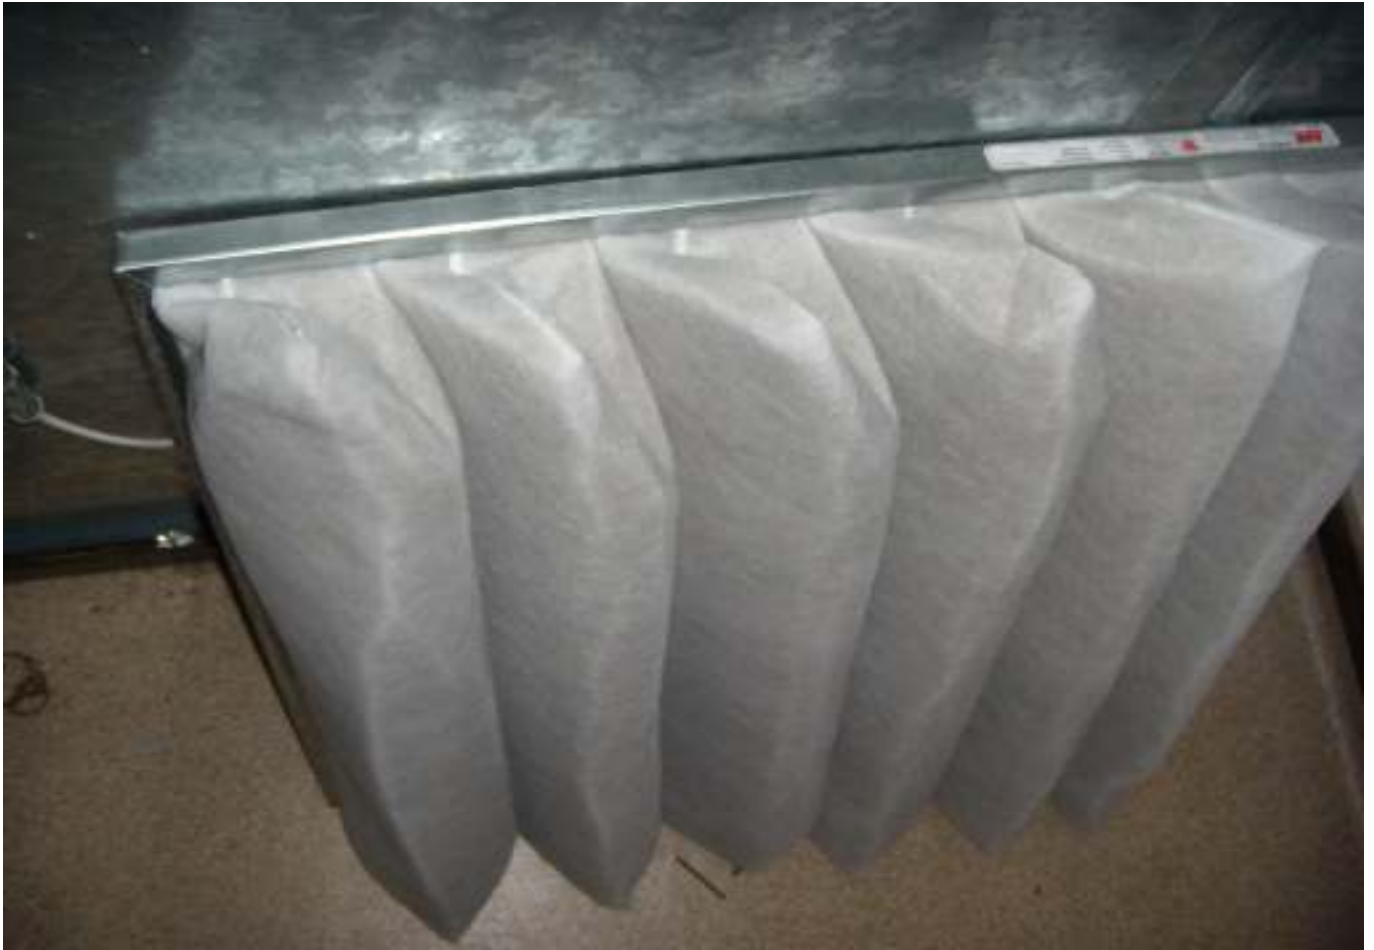
KUVA 22. Yleiskuva lisärakennuksen poistoilmasuodattimesta.

- Luukkujen tiivisteet ovat osin huonossa kunnossa. *Luukkujen tiivisteitä tulee uusia seuraavan huollon yhteydessä.*
- Suodattimet ovat hieman pölyiset ja suodatinseinät eivät ole täysin tiiviitä (kuva 22). Suodattimista tapahtuu ohivirtausta. *Suodattimet tulee uusia ja suodatinkehikot tulee tiivistää asianmukaisesti, jotta ohivirtaus saadaan loppumaan.*
- Puhallin on pölyinen ja nokinen (kuva 23). *Puhallin tulee puhdistaa seuraavan huollon yhteydessä.*
- Poistoilmakoneen äänenvaimennusosa on eristetty villamateriaalilla (kuva 24) (villapinnan rikkoutuessa huoneilmaan pääsee villakuituja). *Koneen villapinnat tulee käsitellä suoja-aineella, jotta villakuitujen mahdollinen pääsy huoneilmaan saadaan estettyä.*

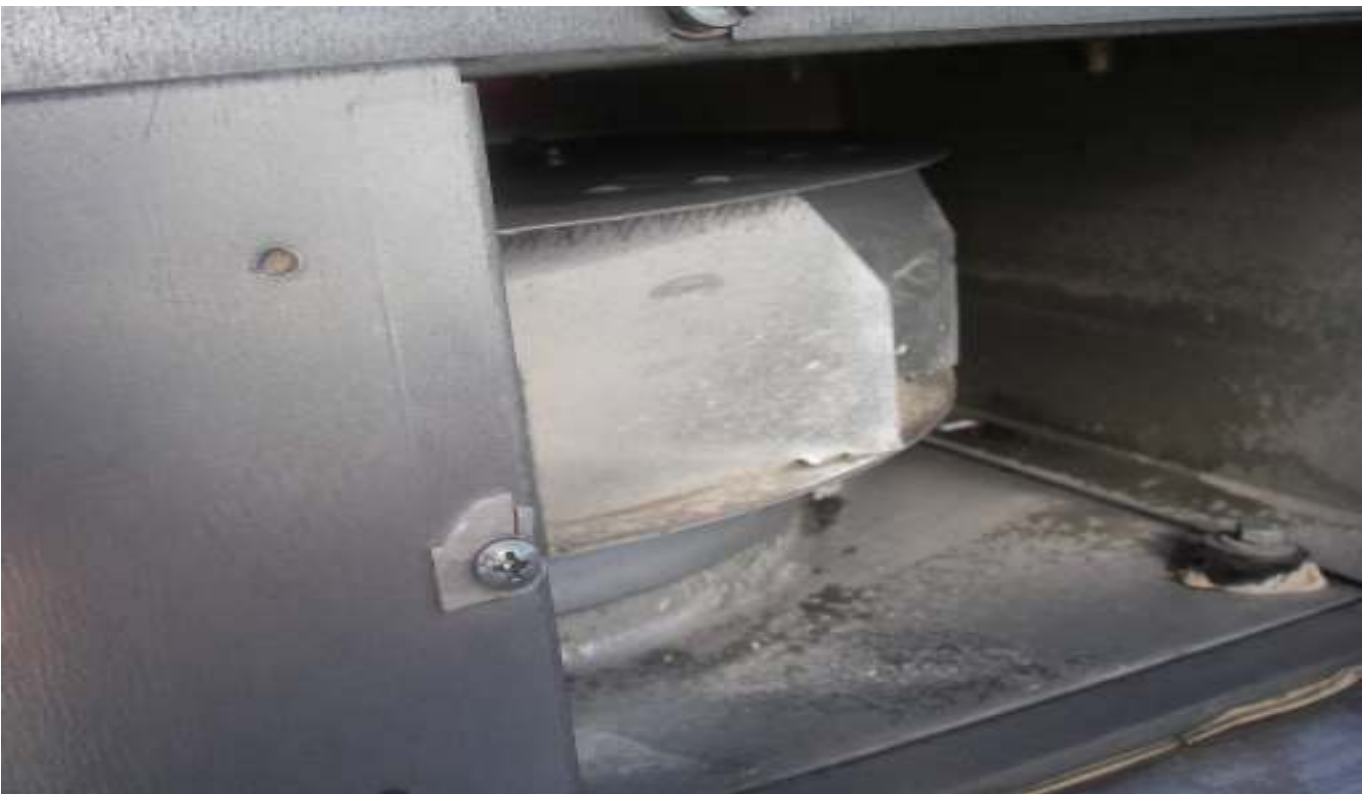
Päärakennuksen vesikatolla on yleispoistoa ja keittiötä sekä WC- tiloja palvelevat huippuimurit. Huippuimurit ovat Kojan valmistamia laiteita vuodelta 1997. Huippuimureissa on hieman puutteita ja vikoja, jotka tulee korjata. Huippuimureiden kytkennöissä ja suojaritiloissa on puutteita (kuva 25). Lisäksi huippuimurit oli kytketty pois päältä vesikatolla olevista turvakytkimistä. Turvakytkimet olisi hyvä suojata esim. sähkökotelolla, ettei sivulliset pääse turvakytkimiin käsiksi ja huippuimureiden viat sekä puutteet tulee korjata ensitilassa.

KUVA 25. Yleiskuva päärakennuksen vesikatolla olevasta huippuimurista, josta puuttuu suojaritilä.

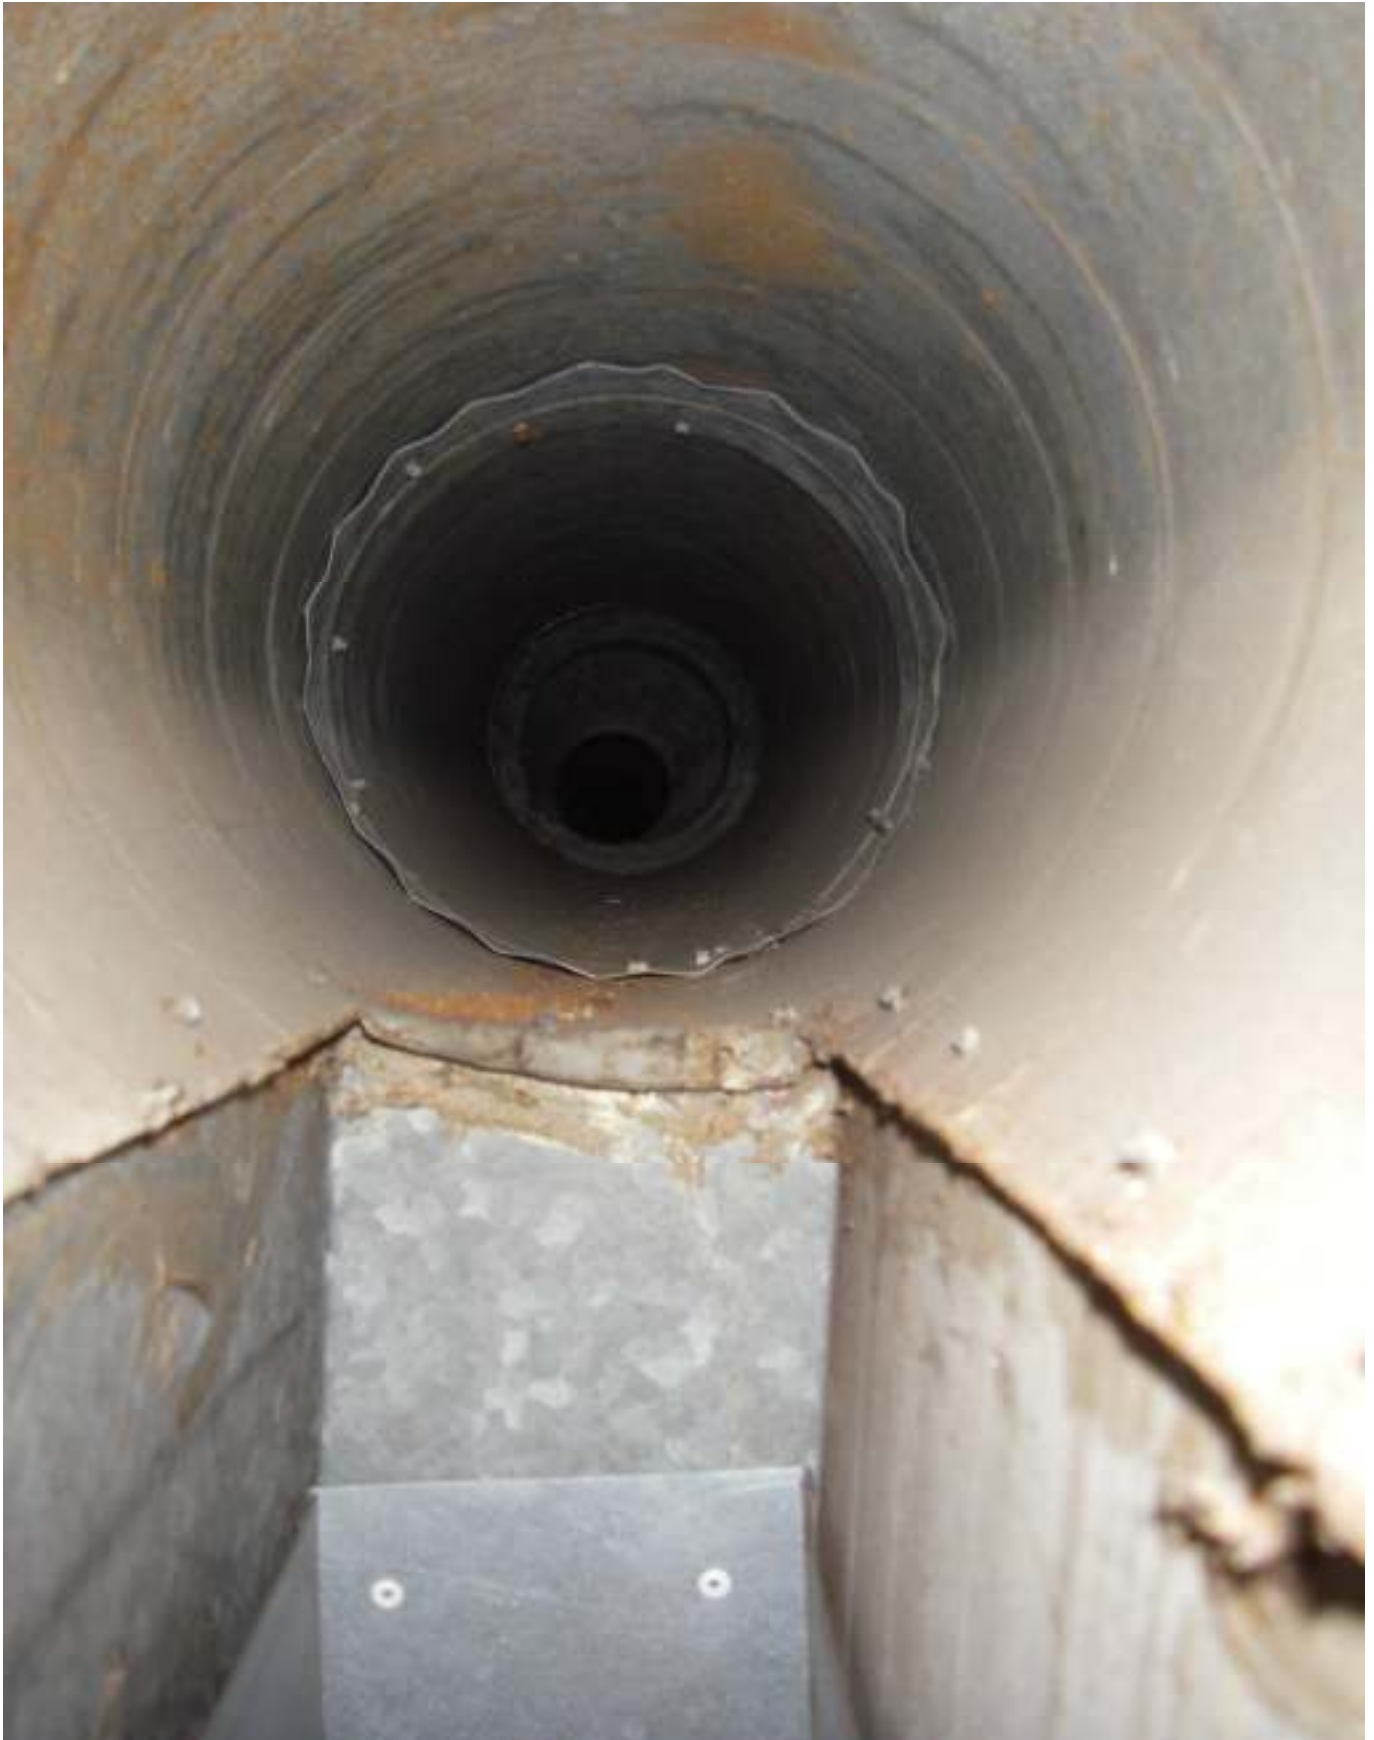
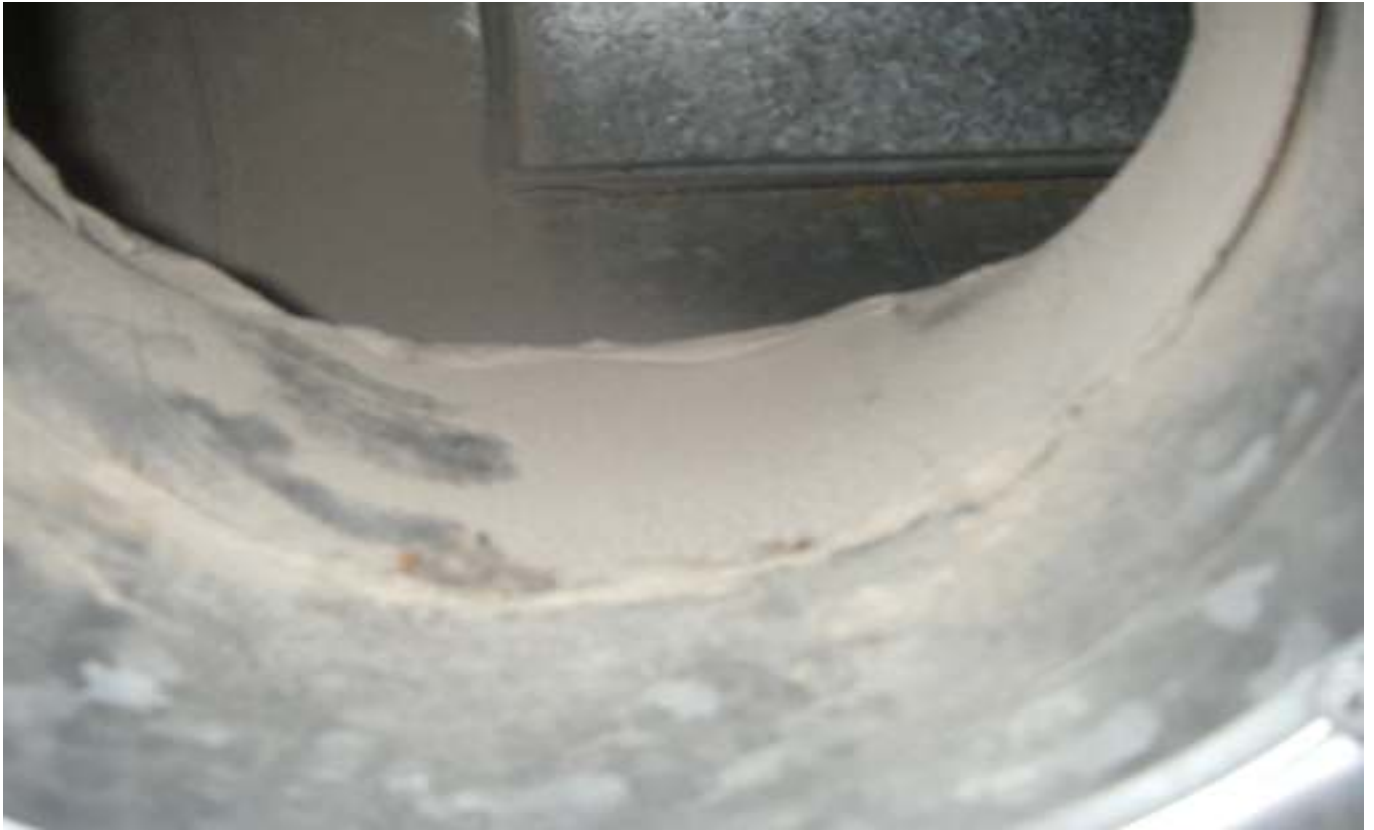
Päärakennuksen tulo- ja poistoilmakanavat on rakennettu teräslevykanavista (kierresaumaputkea ja kanttikanavaa). Kanavat ovat rakenteellisesti kunnossa ja havaintojen perusteella tutkimusalueen tulo- ja poistoilmakanavissa on hieman pölykertymää (kuva 26 ja kuva 27) sekä roskia (kuva 28 ja kuva 29). Päärakennuksen ryhmähuoneen n:o 38 tuloilmakanavassa on havaittavissa ruostetta ja kosteuden jättämiä jälkiä (kuva 30 ja kuva 31). Ilmastointikanavat kulkevat asiakirjojen mukaan ullakotiloissa eristettynä (kuva 32). Ilmastointikanavien eristys tulisi tarkastaa ullakotiloissa, että eristys on ehjä kaikilta osilta ja että sitä on riittävästi. Ilmastointikoneiden korjauksen jälkeen on syytä tuloilmakanavat nuohota ja suurimmat ruostejaljet puhdistaa.

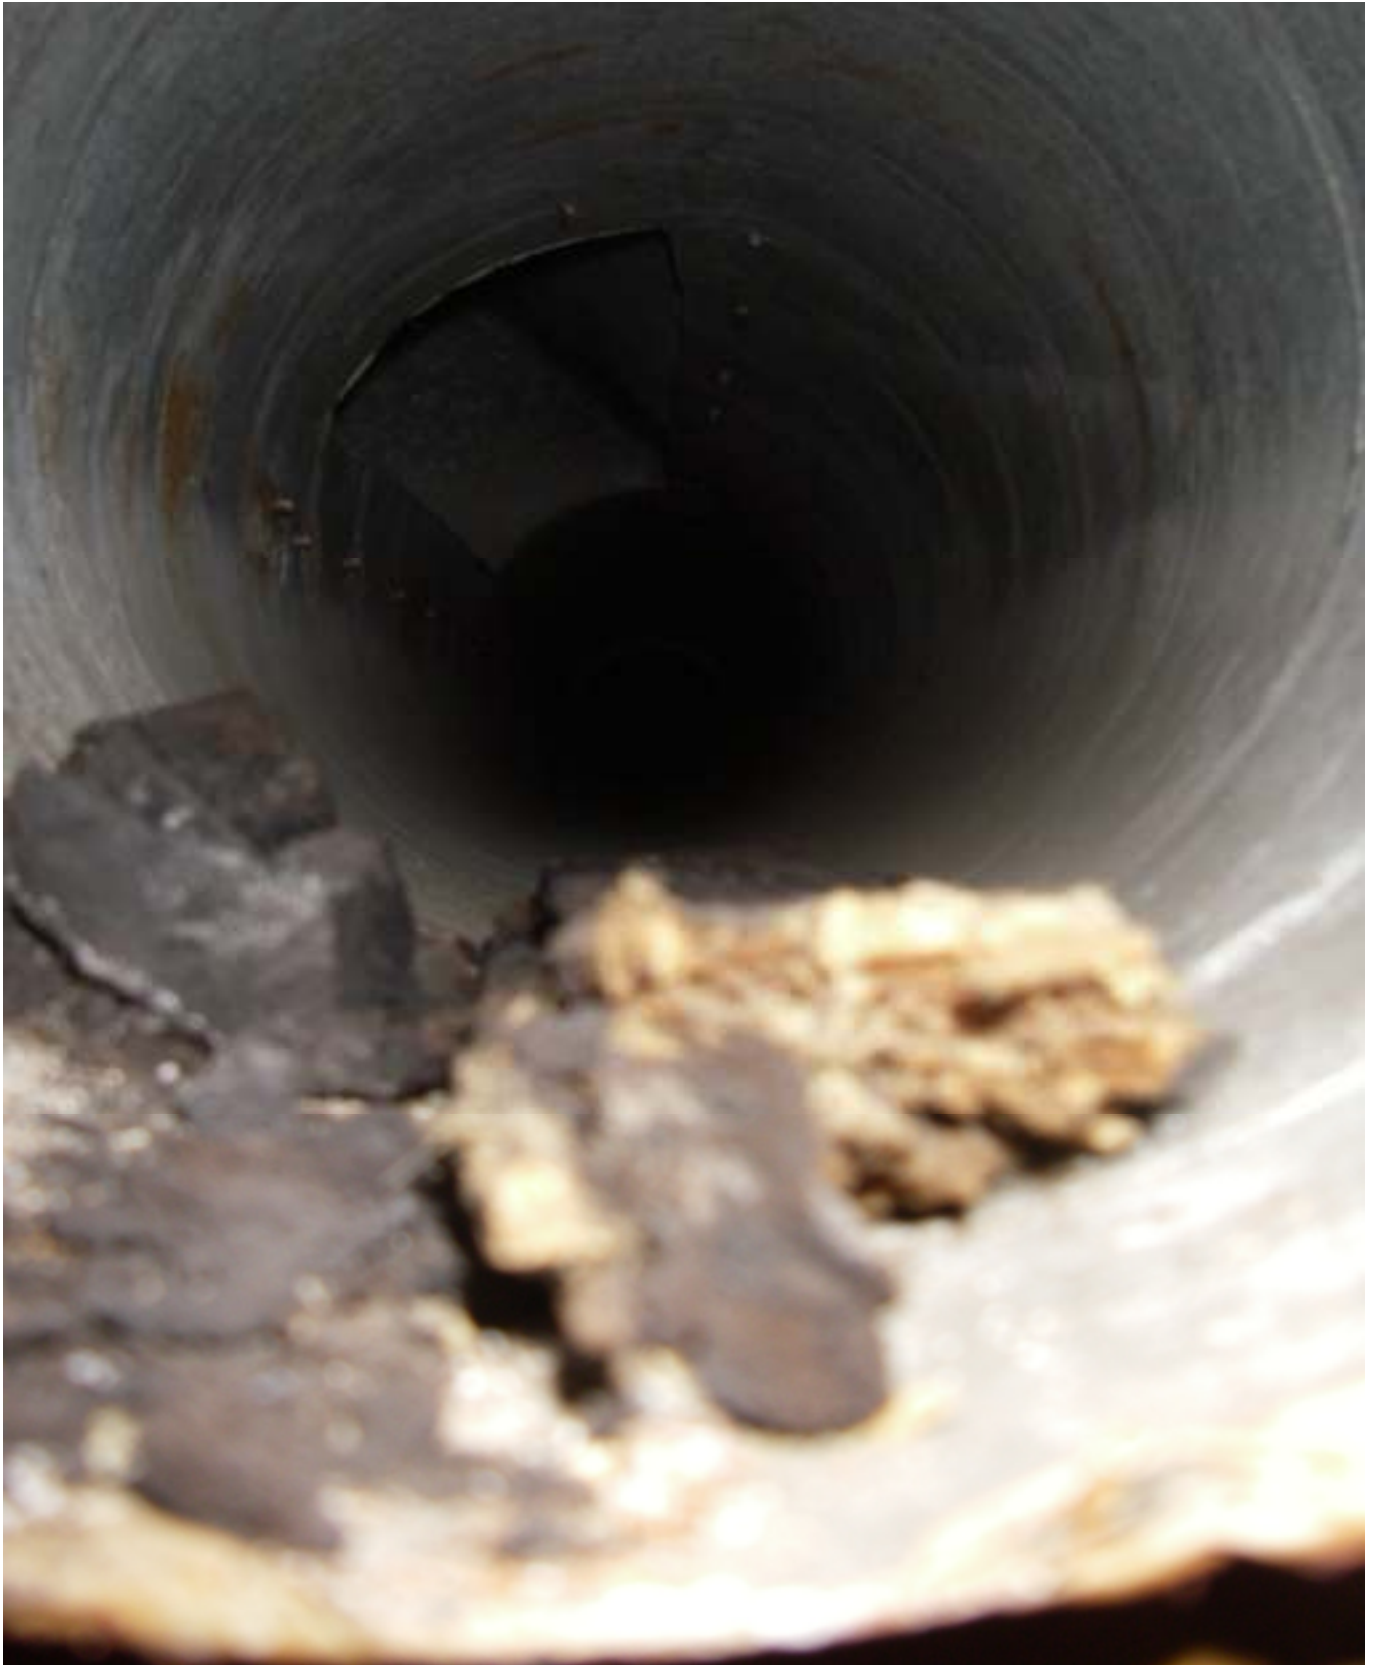
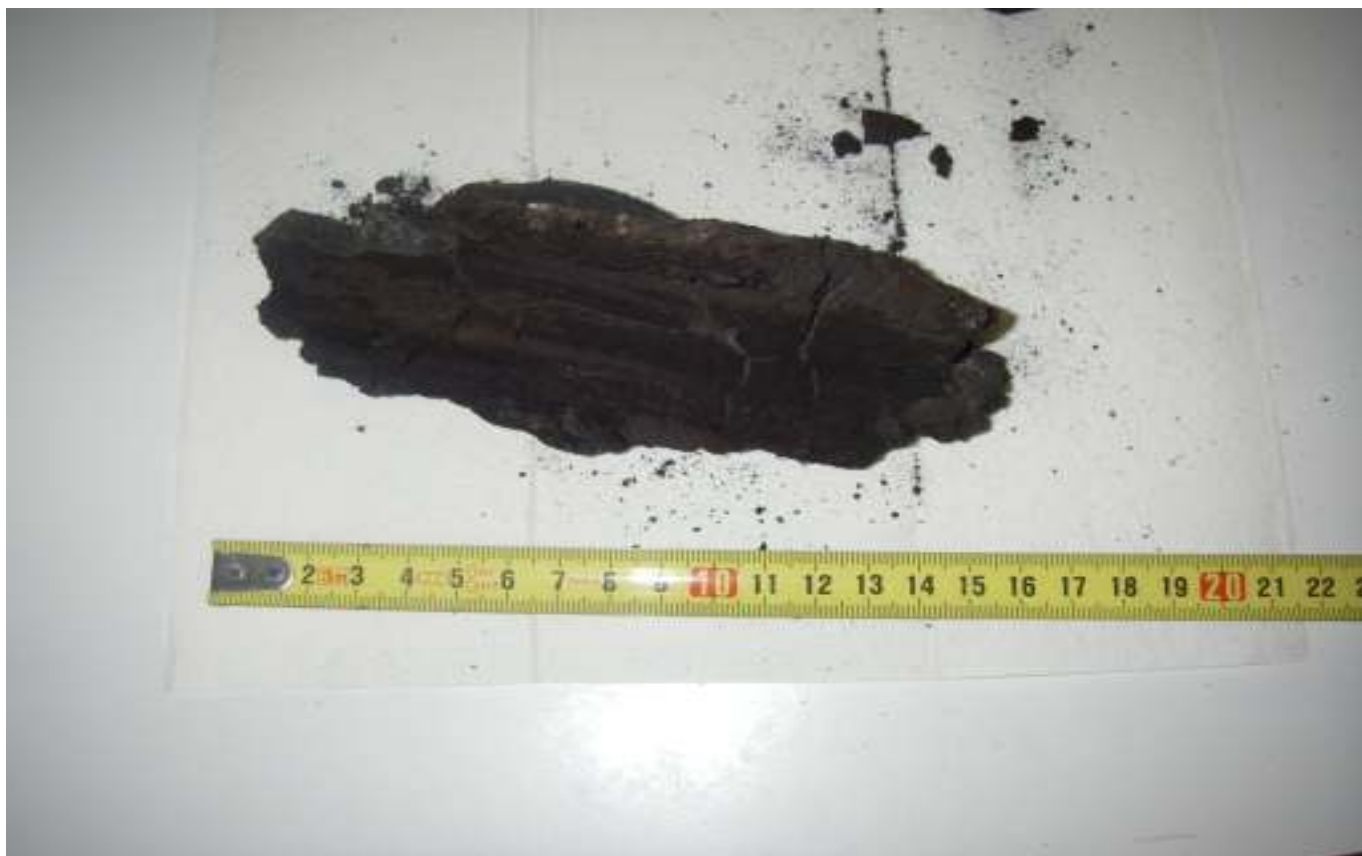
KUVA 28. Yleiskuva päärakennuksen ryhmähuoneen n:o 38 tuloilmakanavasta.

KUVA 29. Yleiskuva päärakennuksen tuloilmakanavasta poistetusta roskasta.

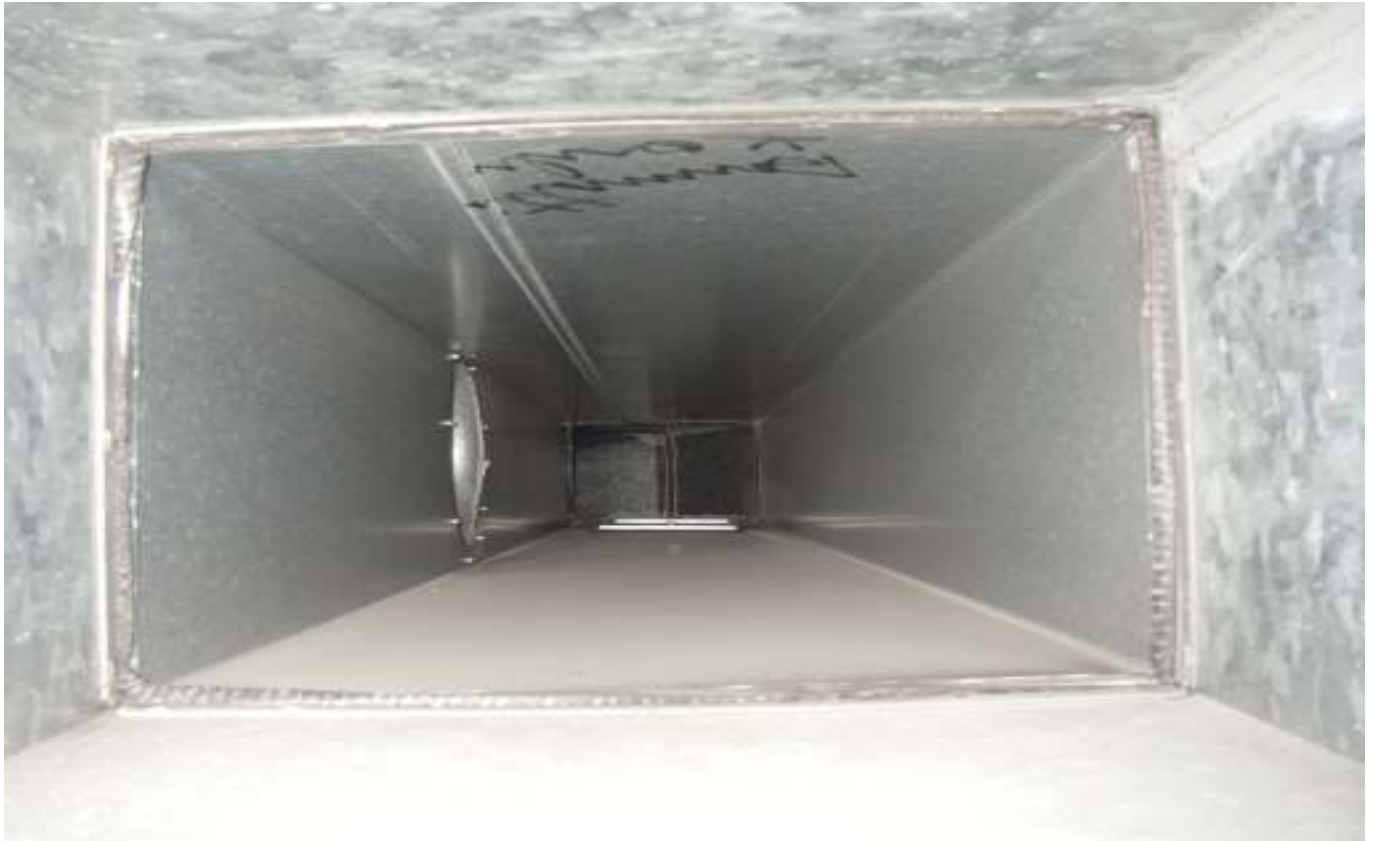
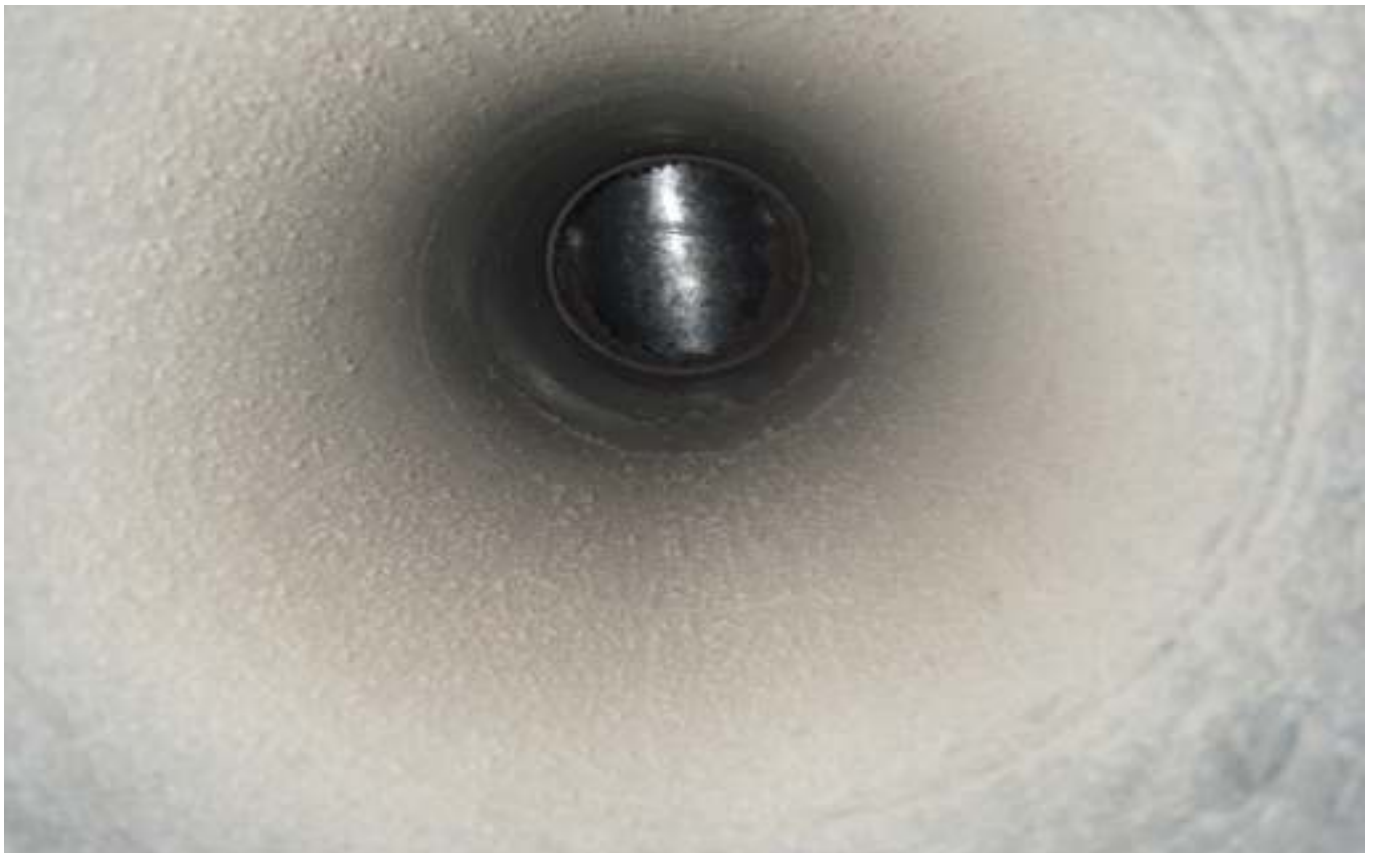
Lisärakennuksen tulo- ja poistoilmakanavat on rakennettu teräslevykanavista (kierresaumaputkea ja kanttikanavaa). Kanavat ovat rakenteellisesti kunnossa ja havaintojen perusteella tutkimusalueen tulo- ja poistoilmakanavissa on pölykertymää (kuva 33 ja kuva 34). Lisärakennuksen ilmastointikanavat tulisi nuohota ilmastointikoneiden korjauksen jälkeen.

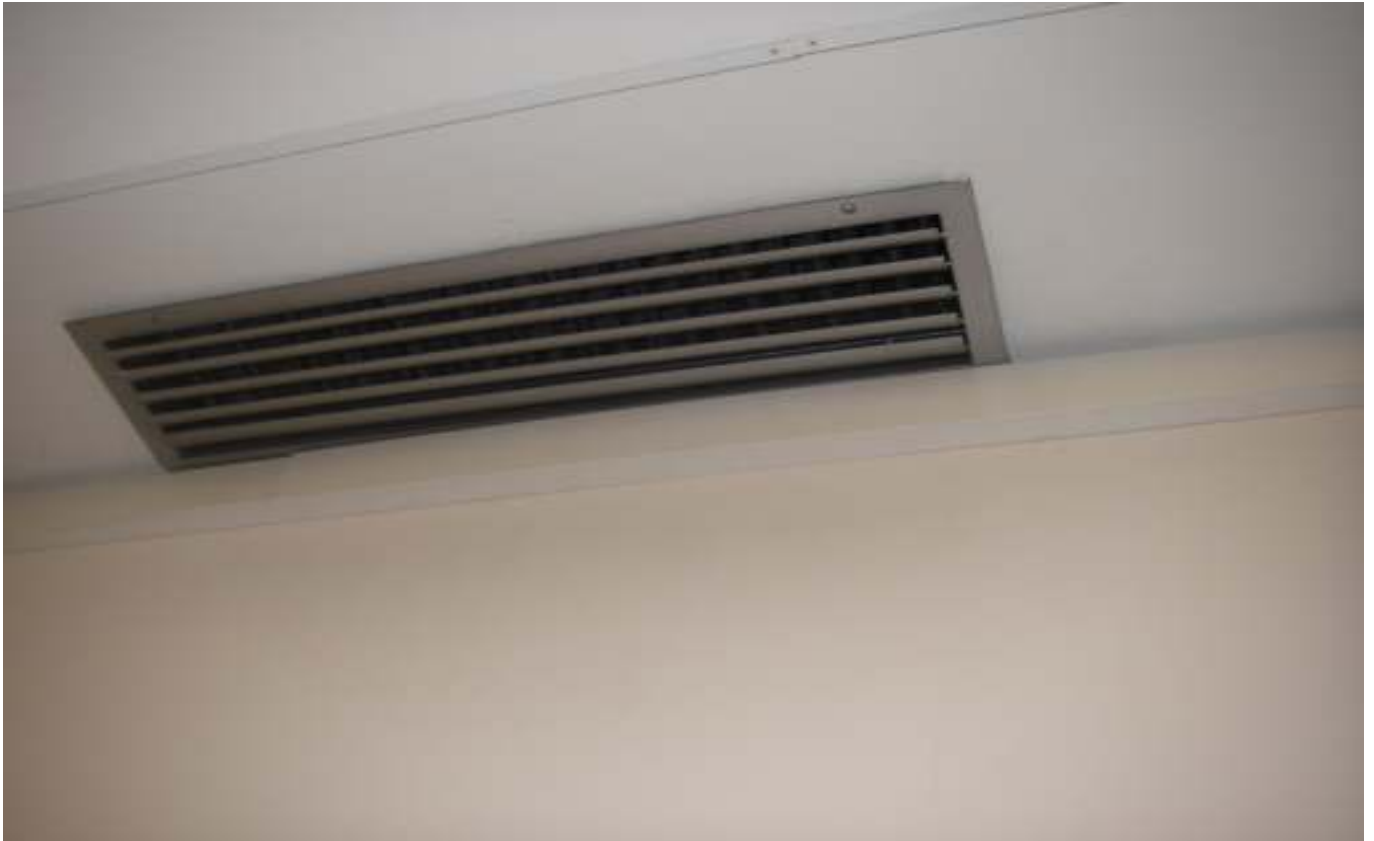
KUVA 35. Yleiskuva päärakennuksen kattohajottajasta.

Tuloilmaelimet ovat päärakennuksen ryhmähuoneissa ns. ritiläsäleikköjä. Tuloilmaelimillä on mahdollista muokata heittokuvioita (kuva 35). Tuloilmaelimien heittokuviot selvitettiin savukokein (kts liitteenä olevasta piirustuksesta). Mittauksissa havaittiin, että ilman liikkuvuus on osin melko tyydyttävä kautta koko huoneen ja osin melko puutteellista. Heittokuviot ovat osin kapeita ja pitkiä ja osin melko lyhyitä ja suunnattu suoraan lattiaan. Lisäksi tutkitut ryhmähuoneet havaittiin olevan pääosin alipaineisia. Huoneiden tuloilmamäärät jäivät osin melko paljon suunnitellusta tasosta ja poistoilmamäärät ylittivät osin melko paljon suunnitellun tason. Ilmamäärät tulisi tasapainottaa nuohouksen jälkeen ja heittokuviot tulisi tarkastaa ja säätää.

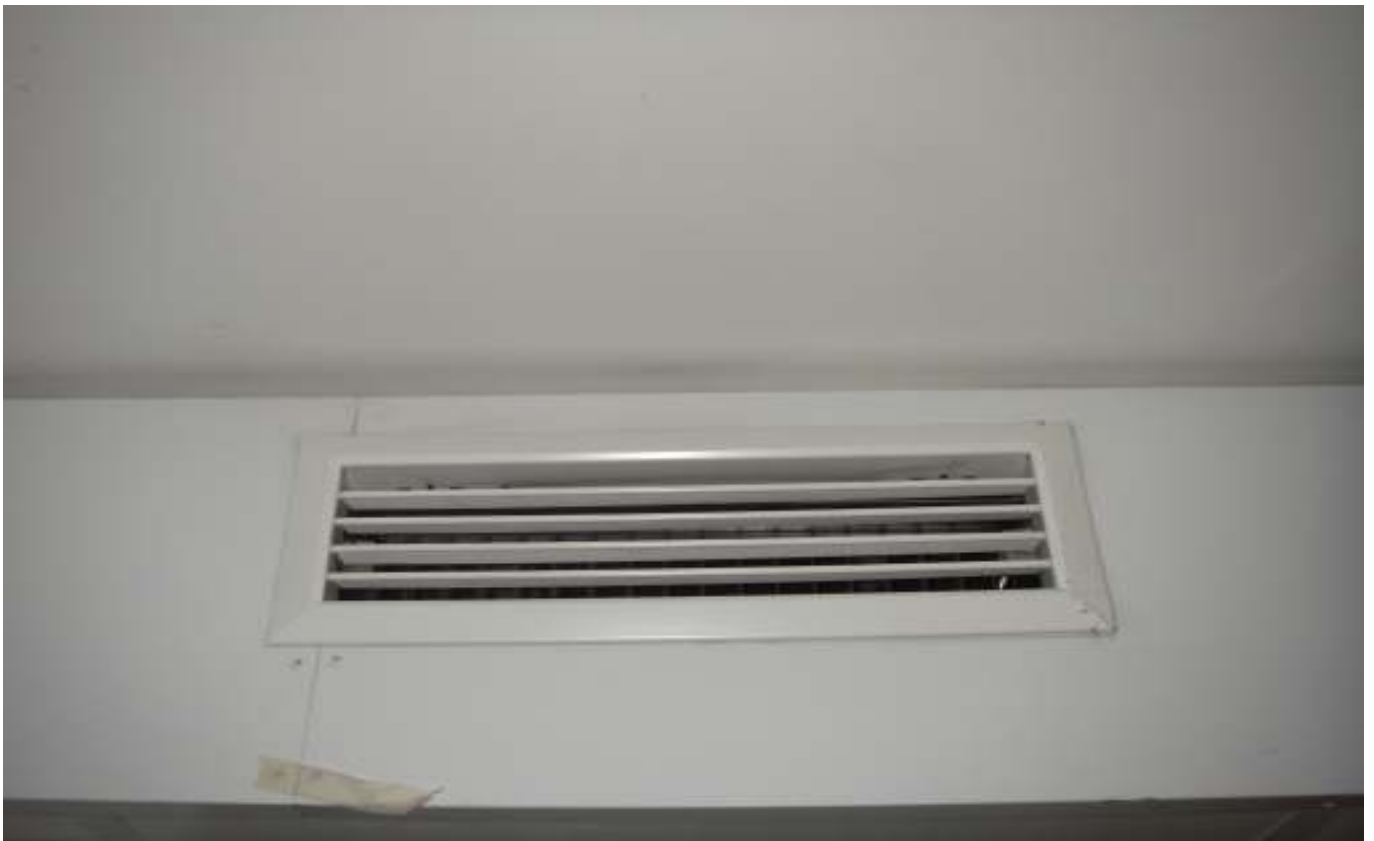
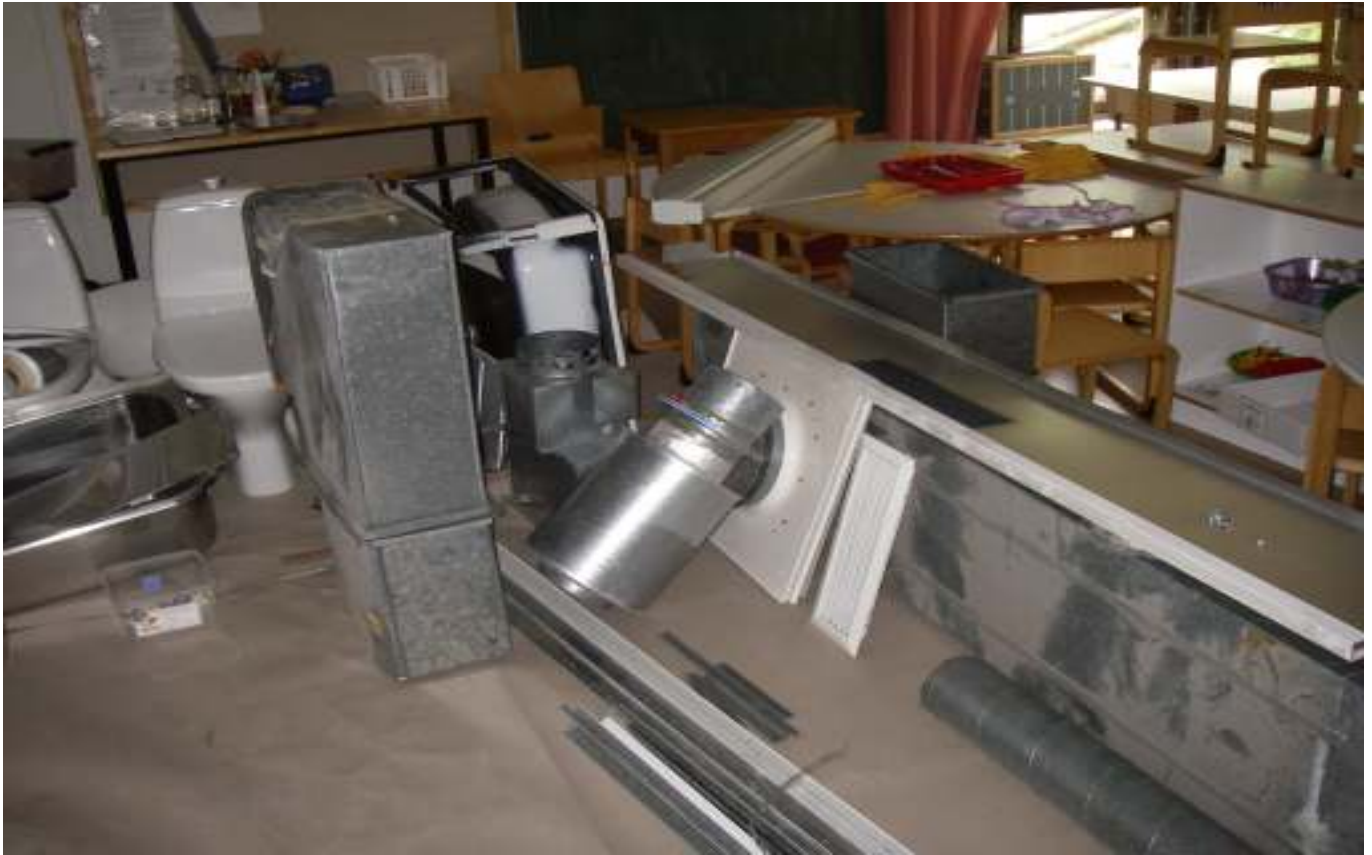
Tuloilmaelimet ovat lisärakennuksen huonetiloissa ns. seinä- ja kattohajottajia. Tuloilmaelimillä on mahdollista muokata heittokuvioita (kuva 36). Tuloilmaelimien heittokuvioita ei voitu selvittää, koska lisärakennuksessa oli sisätilojen korjaus käynnissä ja koneet olivat pois päältä (kuva 37). Ilmamäärät tulisi tasapainottaa ilmastointikoneen korjauksen jälkeen ja heittokuviot tulisi tarkastaa sekä säätää asianmukaiseksi.

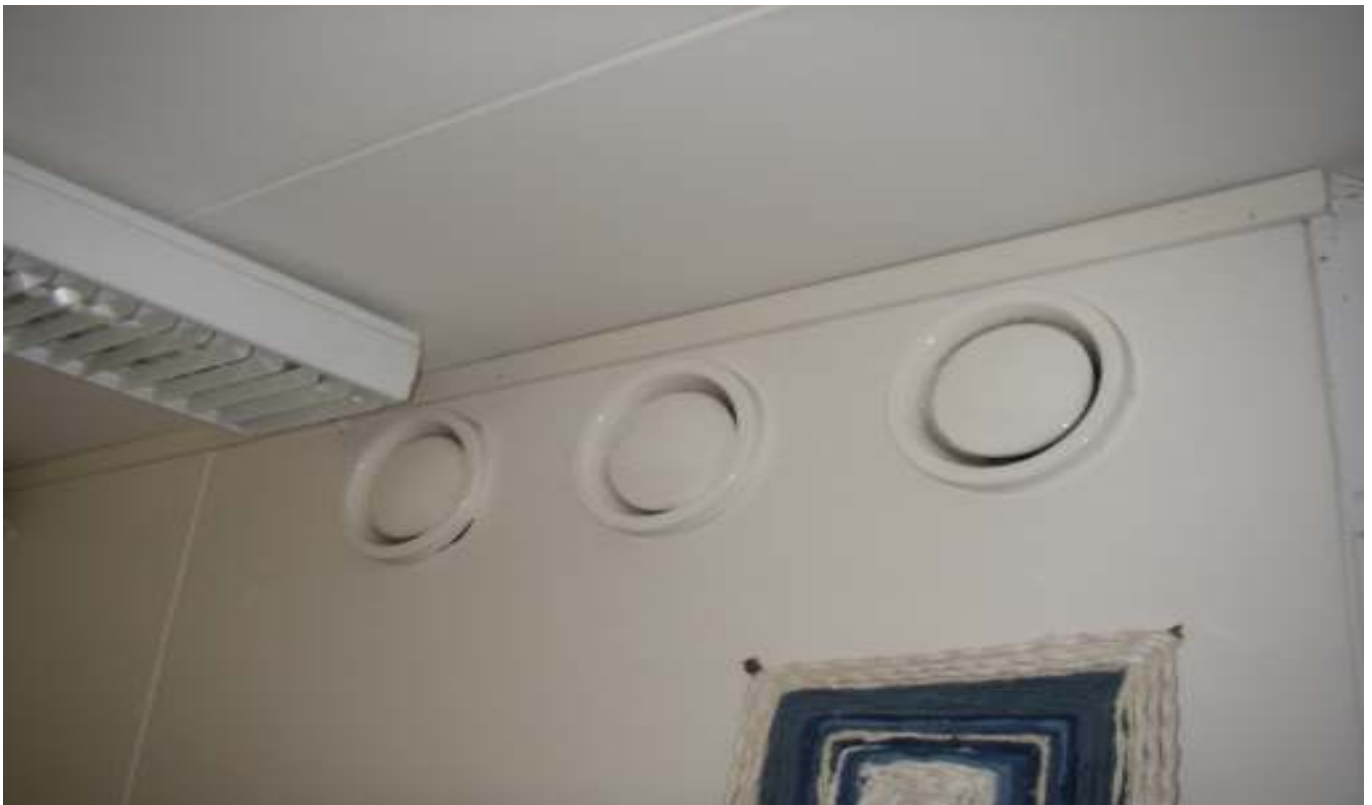
KUVA 38. Yleiskuva poistoilmaventtiileistä.

Poistoilmaventtiilit ovat pää- ja lisärakennuksessa pääosin alkuperäisiä kartioventtiileitä (kuva 38). Venttiilit ovat täysin toimivia nykyjärjestelmässä, mutta hieman likaiset ja ne tuleekin puhdistaa nuohouksen yhteydessä.
