## **LOUHELAN PÄIVÄKOTI ja LISÄRAKENNUS**

### **ILMANVAIHTOJÄRJESTELMÄN KUNTOTUTKIMUS**

**Tutkimuksen ajankohta:** vko 28-29 / 2008  
**Raportin päiväys:** 18.07.2008  
**Tilaaajan yhteyshenkilö:** Vantaan Kaupunki  
Mikko Krohn, 09 83922377

**Kuntotutkimuksen suorittajat:**  
Tekmanni Service Oy

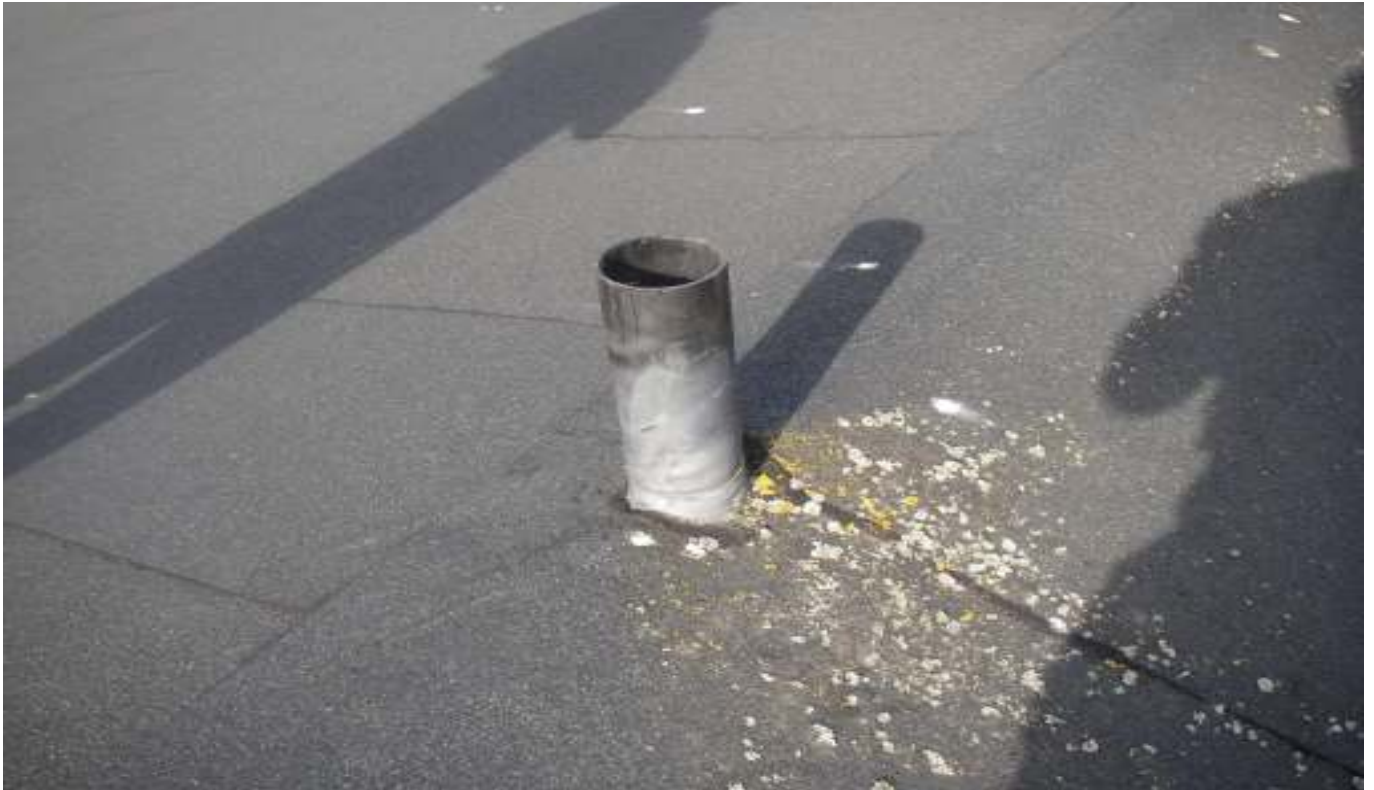
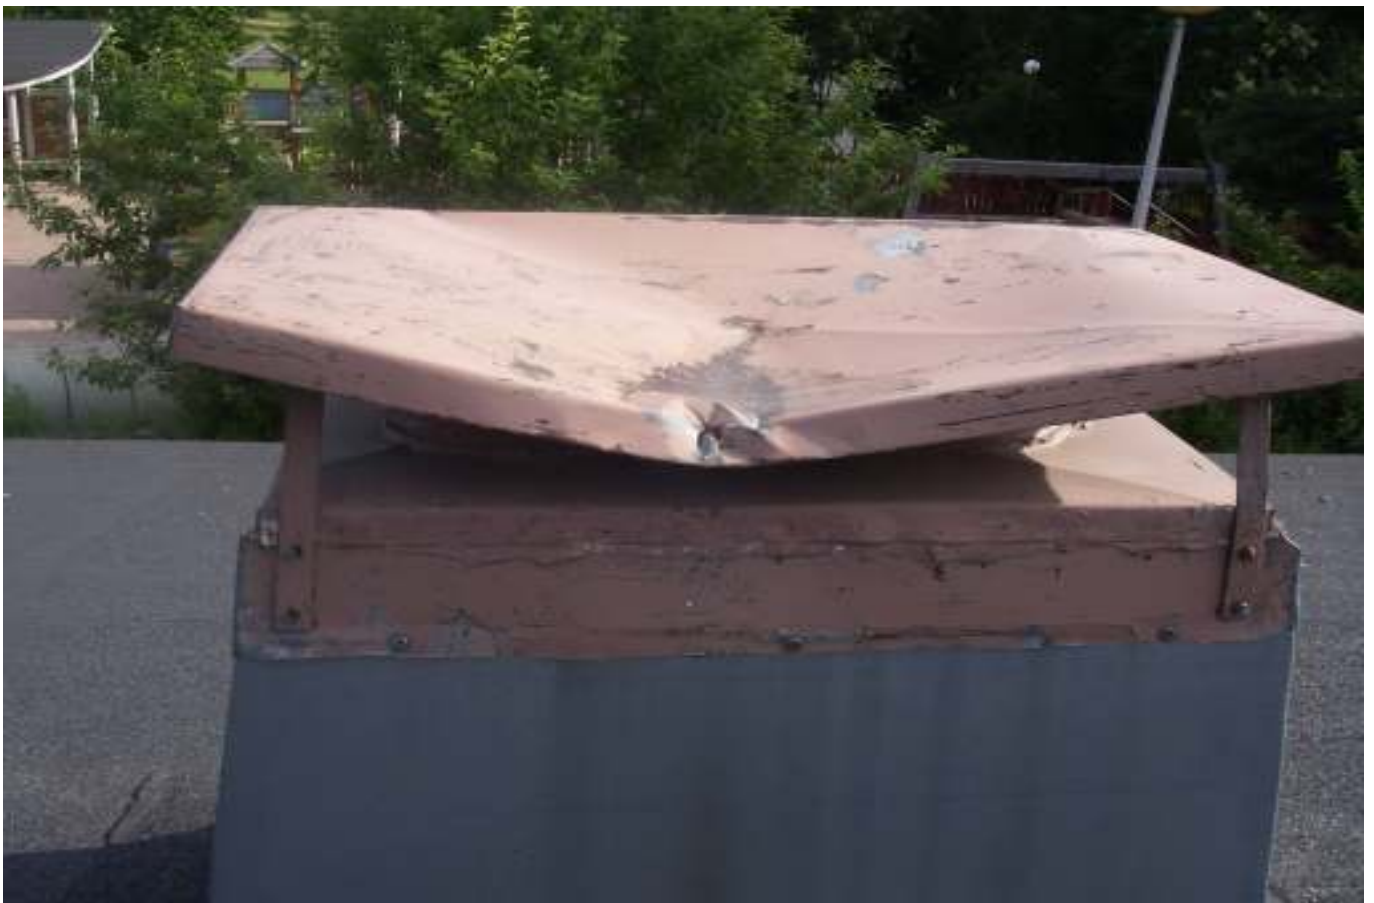
Päärakennuksen vesikatolla ullakkotilojen tuuletusputkista puuttuvat sadehatut (kuva 39). Vesikatolla on neljä ullakon tuuletusputkea, joista kolmesta puuttuu sadehattu. Lisäksi vesikatolla on lämmönjakohuoneen tuuletushormin päällä sadehattu, joka on painettu melkein kiinni hormiin (kuva 40). Vesikatolla olevat puutteet tulee korjata ensitilassa.

KUVA 39. Yleiskuva ullakkotilojen tuuletusputkesta, josta puuttuu sadehattu.

KUVA 40. Yleiskuva LJ- huoneen ilmastointihormin sadehatusta, joka on painettu kasaan.

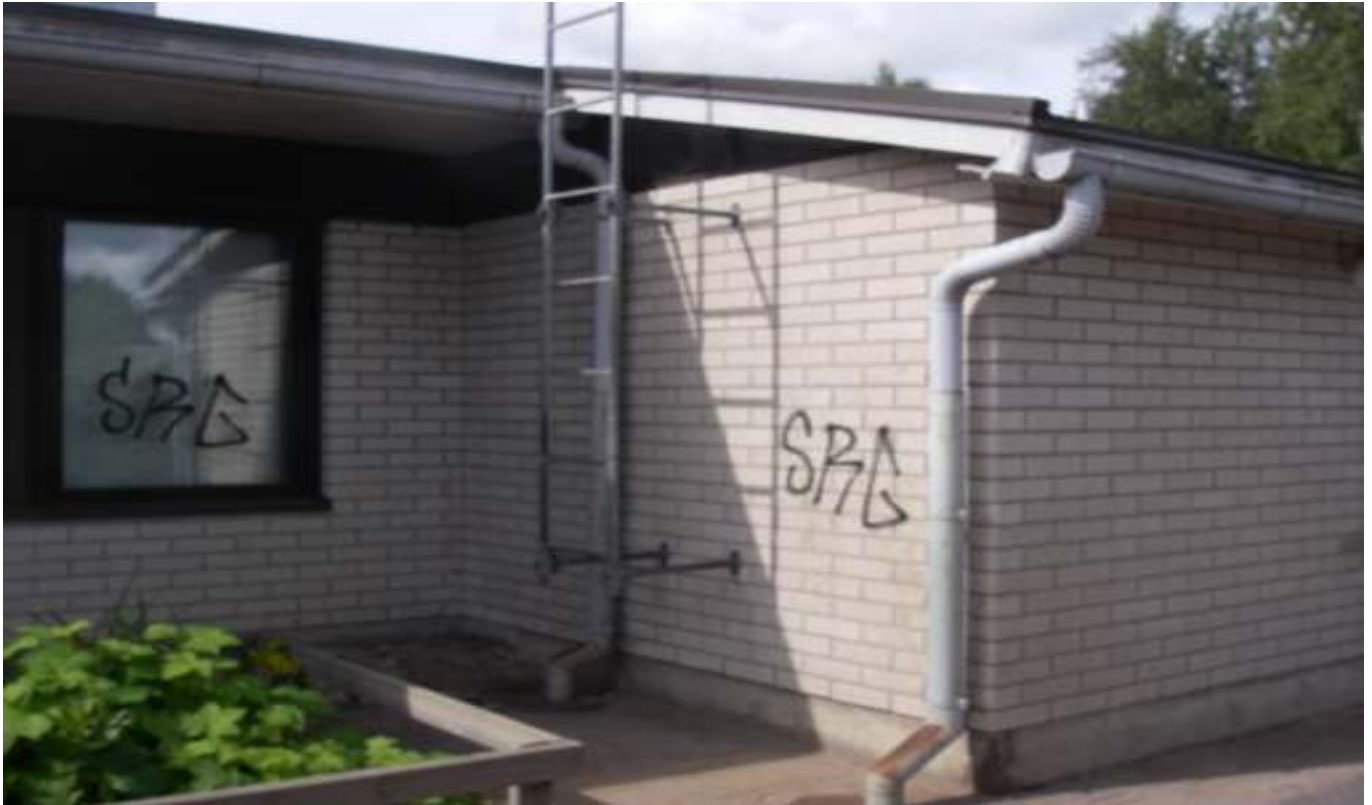
KUVA 41. Yleiskuva päärakennuksen seinustalla olevista tikkaista.

Päiväkodin vesikatolle kulkua tulee rajoittaa (kuva 41). Talon seinustalla olevat tikkaat tulisi poistaa kokonaan.

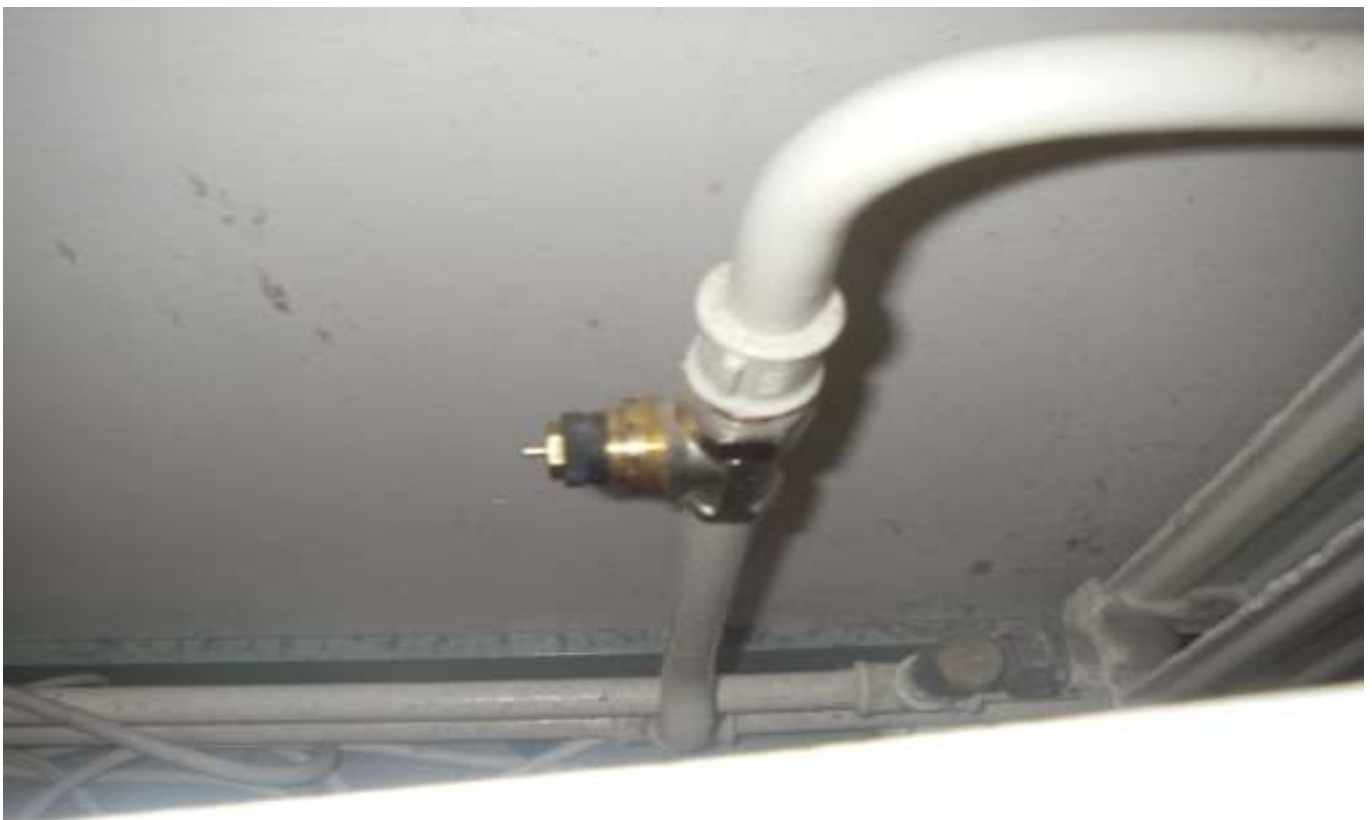
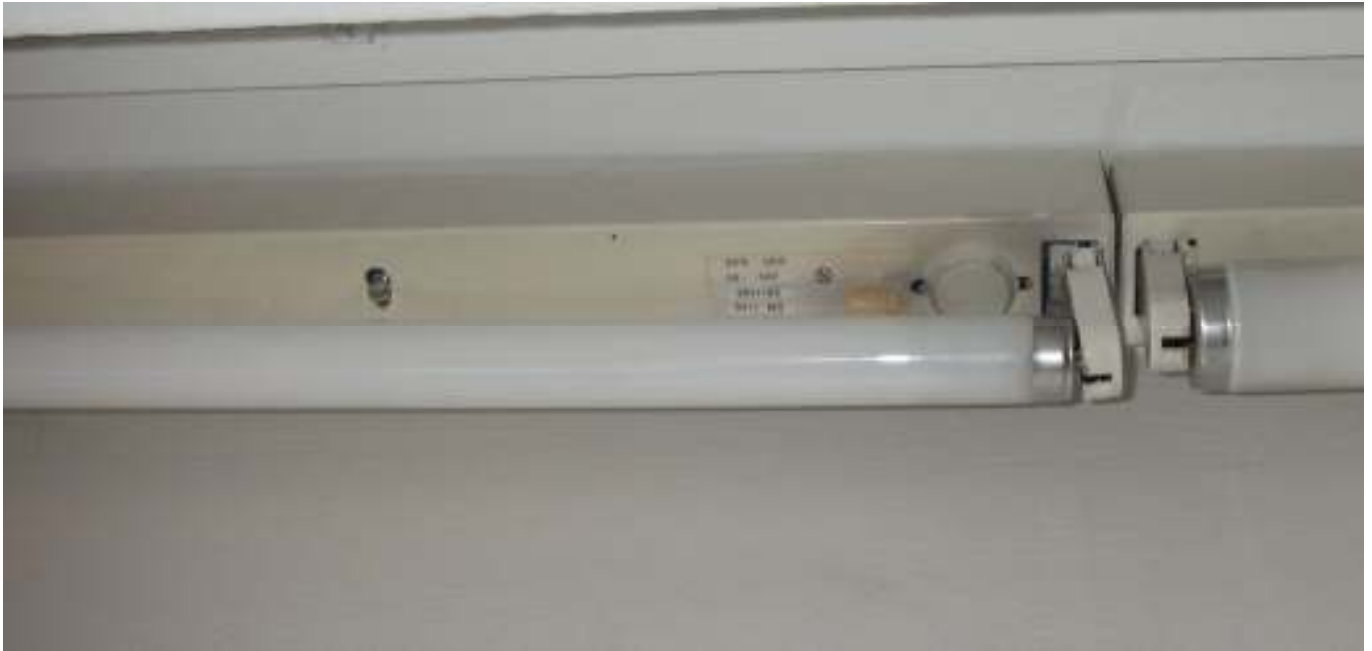
Päärakennuksessa ryhmähuoneen n:o 08 lämpöpatterin patteriventtiileitä on rikki (kuva 42). Päiväkodin patteriventtiilit tulee tarkastaa ja rikkinäiset uusia. Ryhmähuoneen n:o 03 ikkunavalaisimen loisteputken kiinnitys on melkein irti (kuva 43). Loisteputken kiinnitys tulee korjata. Lisäksi seinällä olevien lämpöpatterin lämpöjohtojen kiinnitystä tulee parantaa.

KUVA 42. Yleiskuva päärakennuksen rikkiäisestä patteriventtiilistä.

KUVA 43. Yleiskuva päärakennuksen ryhmähuoneen n:o 03 loisteputken kiinnityksestä.

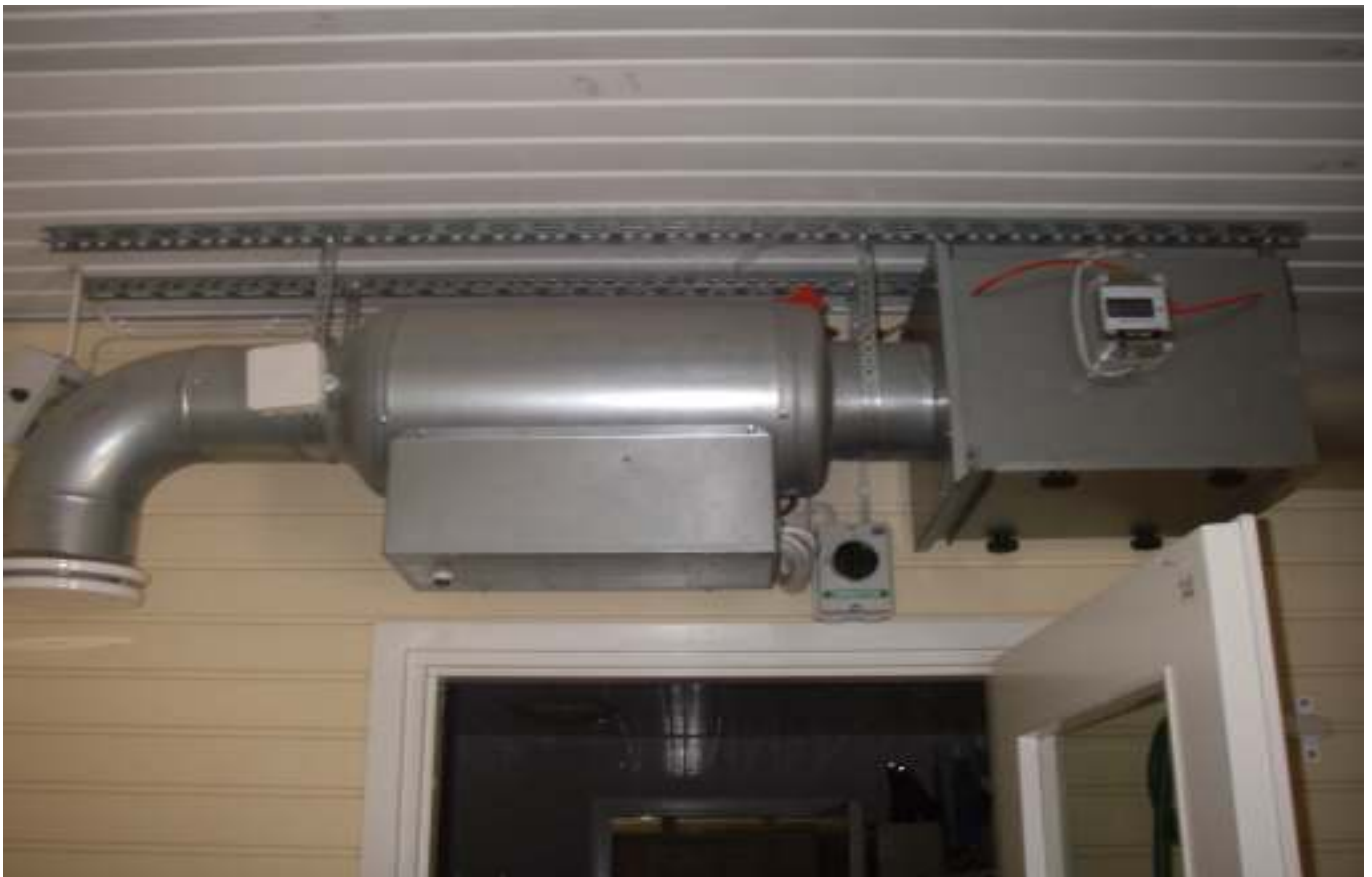
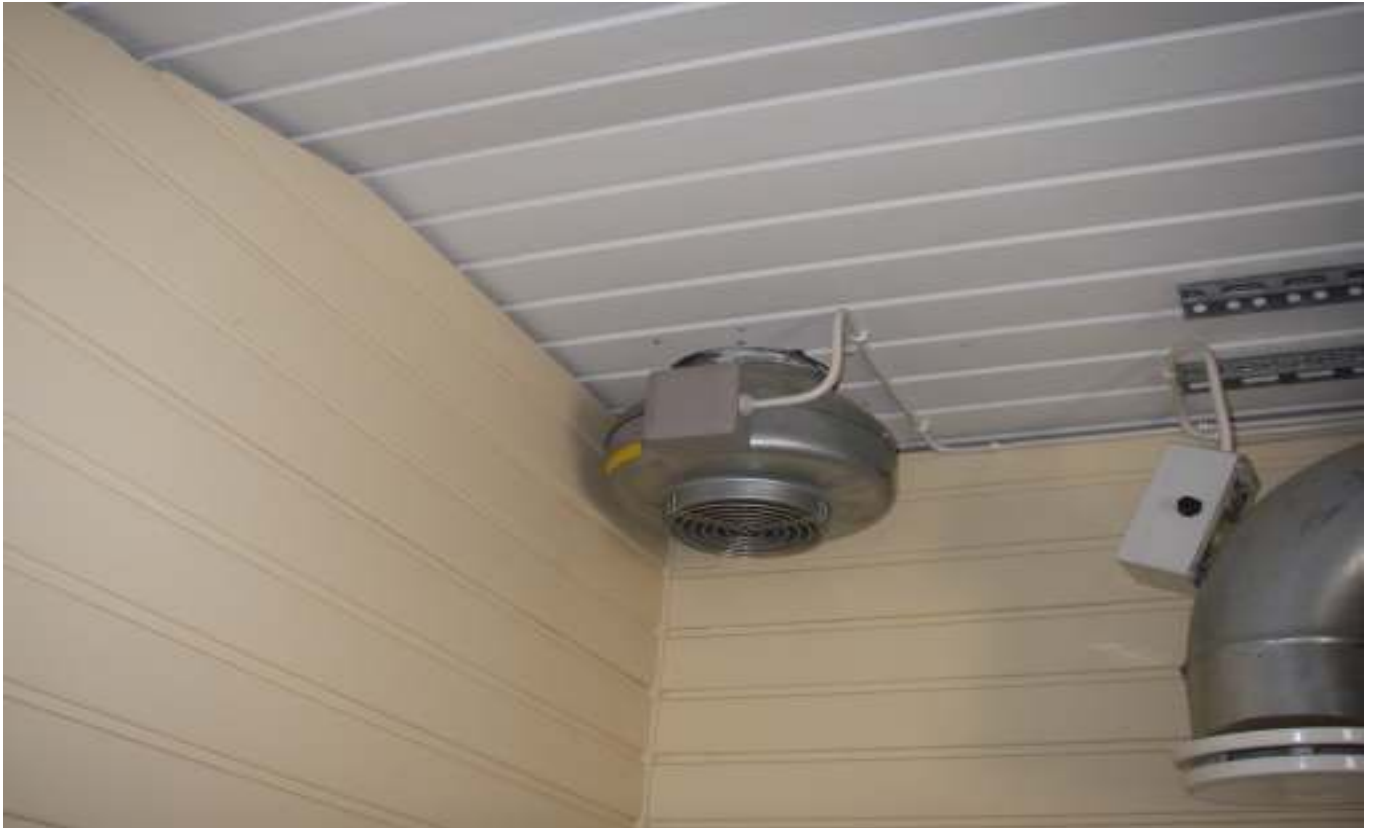
Päärakennuksen vesi- ja leikkihuoneeseen n:o 14 on asennettu oma KSK puhallin tuloilmaan (kuva 44) ja poistokanavaan on asennettu kanavapuhallin (kuva 45). Koneet kaipaavat hieman huoltoa, koska tuloilmakoneen suodattimet ovat melko likaiset ja tuloilmasäleikkö on melkein tukossa. Lisäksi poiston kanavapuhaltimessa on roskia. Koneet tulee huoltaa ensitilassa.

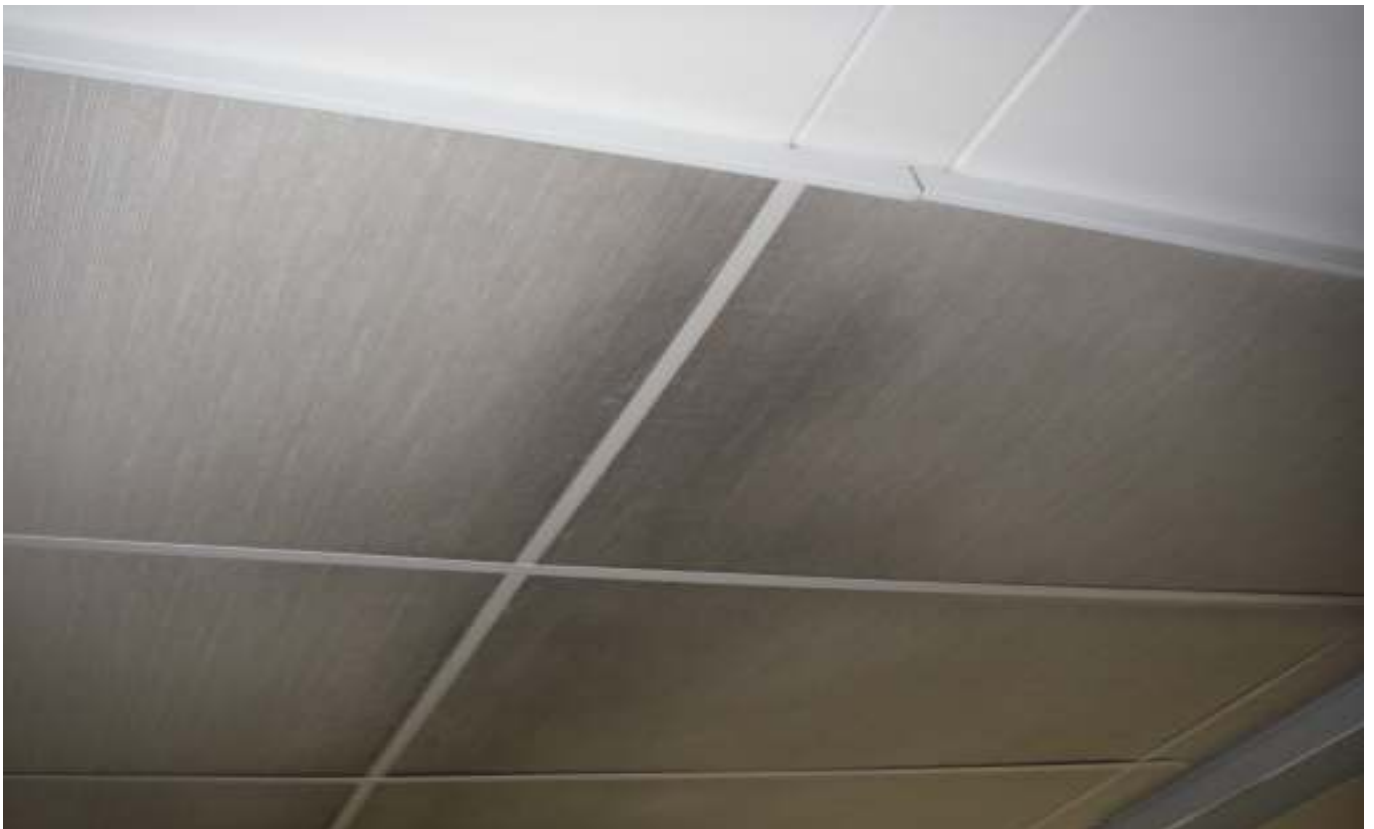
KUVA 46. Yleiskuva lisärakennuksen katosta.

Lisärakennuksen katoissa olevat akustolevyt ovat tummuneet säännöllisin välimatkoin (kuva 46). Katoissa olevat akustolevyt olisi syytä käsitellä suoja-aineella ja tummentuneet levyt tulisi uusia.

| Raportin viite | Toimenpide-ehdotukset | Kustannusarvio (x 100 €) ja ehdotettu toteutusvuosi | | | | | | | | | |
|---|---|---|---|---|---|---|---|---|---|---|---|
| | Lisärakennuksessa akustolevujen vaihto ja käsittely suoja-aineella. | 50 | | | | | | | | | |
