KOSTEUSVAURIOKARTOITUSRAPORTTI

Lustikullan rakennus Spanskis

Ylästöntie 35
01510 VANTAA

ASB-YHTIÖT,
ASB-Consult Oy Ab, Helsinki

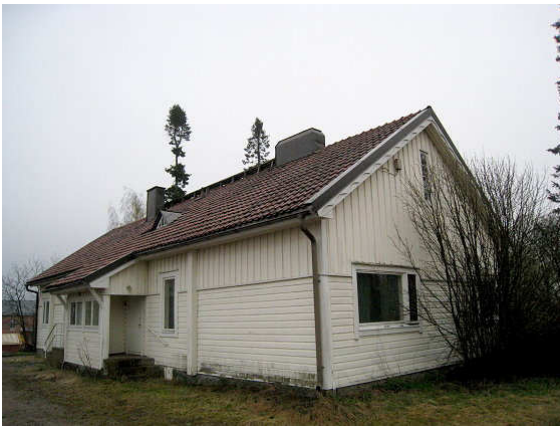
Rakennus on mäen päällä. Rakennuksen vierustoilla on istutuksia ja nurmea. **Maanpinnat ovat paikoin montulla, jolloin pinta-, sulamis- ja kattovesiä pääsee kerääntymään sokkelin vierustoille ja valumaan edelleen rakennuksen alle. Kattosadevedet on lisäksi johdettu harjakatolta räystäskouruin ja syöksytorvin sokkelin juureen. Räystäskourujen asennuksissa on pohjoissivulla puutteita, jolloin kaadot eivät ole asian mukaiset.** Rakennuksen länsisivustalla on **kasvillisuutta liian lähellä ulkoseinää aiheuttaen ylimääräistä kosteusrasitusta.**

Kuva 1 Kattovedet on johdettu rakennuksen vierustoille. Ulkovuorauslaudoissa on vaurioita.

Räystäskourut kunnostetaan tai uusitaan. Piipun ja hormiryhmän päät suojataan ao. hatulla. Lapetikkaat ja kattosilta uusitaan vesikattotyön yhteydessä. **Syöksytorvet kunnostetaan tai uusitaan ja järjestetään kattosadevesien poisto sokkelin vieriltä.**

Ulkovuoraus voidaan peruskorjata, mutta mieluummin se kannattaa uusia koko-naan.

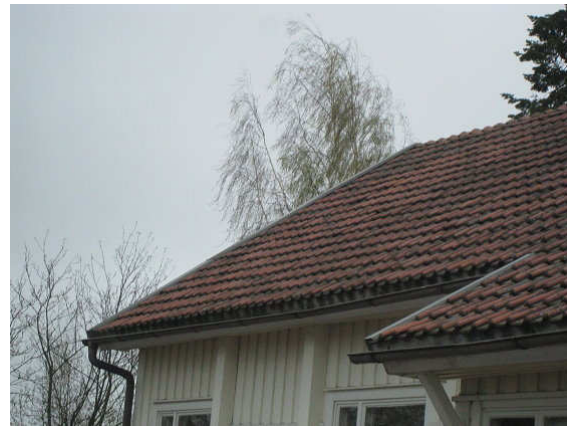
Kuva 2 Räystäskourut ovat paikoin painuneet.

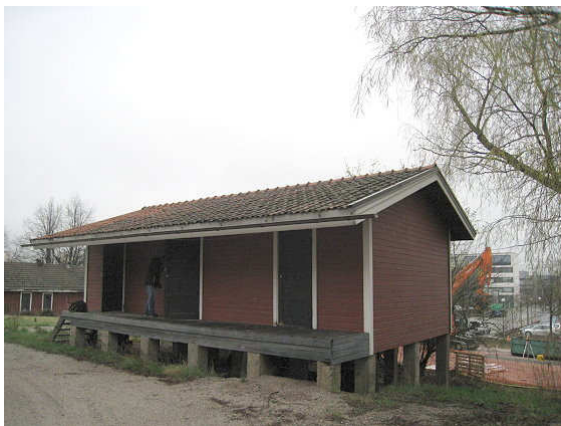
Varastorakennus sijoittuu päärakennuksen pohjoispuolelle ja loivassa rinteessä. Rakennuksessa on harjakatto ja kattovedet johdetaan päärakennuksen puoleiselta lappeelta räystäskouruun, joka on sivuiltaan avoin. Syöksytorvia ei ole.

Kuva 3 Varastorakennus loivassa rinteessä.

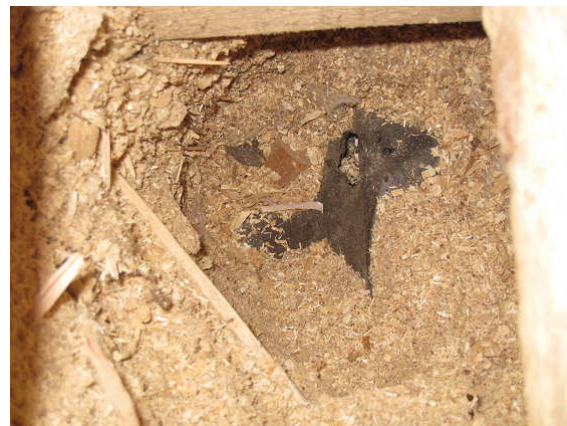
Rakennus on perustettu mäelle luonnonkivisokkelin varaan. Vaikutti siltä, ettei rakennuksen vierustalla ole salaojia. Alapohjarakenteena on tehtyjen havaintojen perusteella maanvarainen betonilaatta, jonka varaan on tehty puulattia. **Betonilaatan yläpinnassa on kreosoottia sisältävä pikieristys + tervapahvi.** Em. eristys on myös kiviaineisen sokkelirakenteen sisäpinnassa. Alapohjassa on rakenneavauskohdalla lämmöneristeenä sahanpurua. Pohjalla on lisäksi vanhaa lasivillaa. Lattia on noin 430 mm korkeudella sokkelin yläpinnasta/ lautavuorauksen alaosan puulistasta. Alapohjalaatta on noin 460 mm syvyydellä lattiapinnasta. Asunnon 1 alapuolella on pieni kellaritila, jonka seinät ovat luonnonkiveä. Tilassa on **puurakenteisia perunalaareja, joiden betonia vasten olevat pinnat ovat kosteus- ja mikrobivaurioituneet.**

Kuva 4 Alapohjalaatan yläpinnassa on **kreosottia sisältävä piki + tervapahvi**.

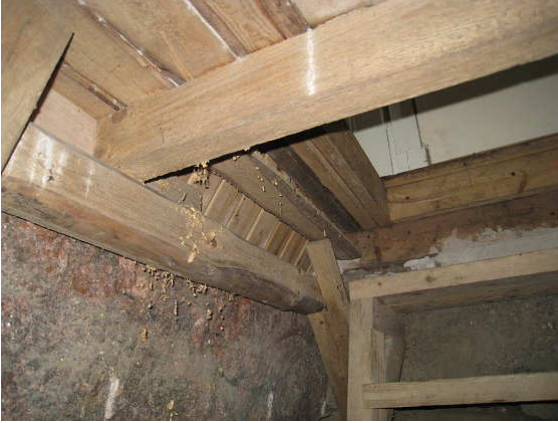
Kuva 5 Asunnon 1 kohdalla kellaritila.

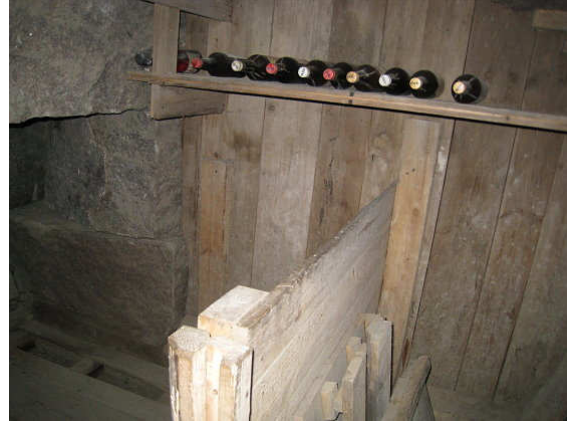
Kuva 6 Perunalaarien puurakenteet ovat kosteus- ja mikrobivaurioituneet betonin vasten olevissa pinnoissa.

Rakennuksessa olevan maakellarin kosteus- ja mikrobivaurioituneet puumateri-aalit poistetaan. Jäljelle jäävät pinnat desinfektoidaan ja huolehditaan tilan riittä-västä ilmanvaihdosta, mikäli se halutaan säilyttää. Betonilattiaa ei tule päällystää tiiviillä materiaalilla. Kosteuskäyttäytymistä seurataan riittävällä aikavälillä.

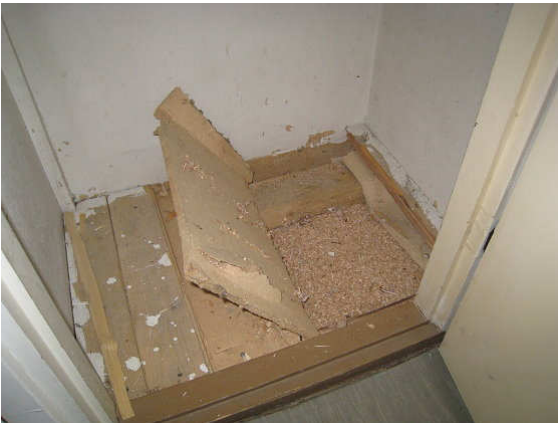
Rakennuksen koillisen puoleisen huoneen komeron lattiaan tehtiin rakenneavaus alapohjarakenteen kunnon selvittämiseksi. Komeron lattiassa on vanha muovimatto + lankkulattia. Lankkulattian alla on puukuitulevy. Lattiarakenteessa on ristiin koolaus ja ulkoseinän puoleisella sivustalla on puukuitulevyä. Em. kohdalla havaittiin **eristetilan täytteenä pieniä määriä lahonnutta puuta.** Materiaalinäyte otettiin lämmöneristeenä olevasta kuivasta sahanpurusta sekä lahovaurioituneesta puusta ja riveistä. **Testausselosteen mukaan näytteessä esiintyy bakteerikasvustoa (kts. testausseoste 2009-4763).**

Kuva 7 Komeron kohdalle lattiaan tehtiin rakenneavaus.

Lämmöneriste uusitaan seinän välittömästä läheisyydestä bakteerikasvuston ta-kia ellei voida olla täysin varmoja siitä, ettei ilmavuotoa tapahdu ulkoseinien vie-rustoilta. Lisäksi tulee varmistua siitä, että alapohjalaatan ja sokkelin rajapinta on tiivis. Rakenneavaus suositellaan tehtäväksi myös rakennuksen keskialueelle rakenteen tarkis-tamiseksi ja varmistusnäytteen ottamiseksi lämmöneristeinä olevasta purusta. Myös alapohjalaatan kosteus suositetaan mittavaksi. Tämän jälkeen päätetään mahdollisista li-sätoimista.

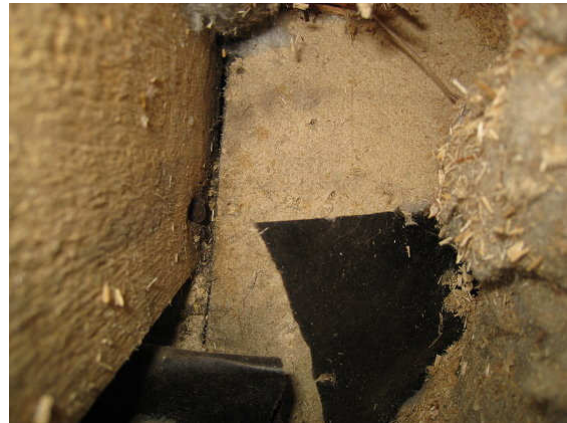
Kuva 8 Materiaalinäyte sahanpurusta, lahopuusta ja riveistä (kts. testausseoste). Ulkoseinän puolella puukuitulevyä.

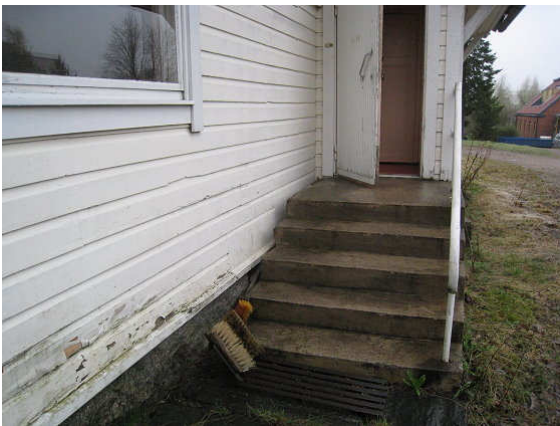
Rakennuksen ulkovuorauksena on maalattu laudoitus. Alaosalla laudoitus on vaakasuuntainen ja yläosalla pystysuuntainen. **Julkisivuvuoraus on pinnaltaan paikoin huonossa kunnossa, erityisesti alaosiltaan.** Asunnon 1 sisäänkäynnin betoniportaan tuntumassa on pienellä alueella ulkoseinän alaosalla peltiä. Em. pellitystä ei avattu kartoituksen yhteydessä. Sisäänkäyntiportaat ovat betonia ja kuluneet. Eteläpuolella olevan **kuistin laudoituksien maalipinnat ovat kuluneet ja alla oleva puupinta on tummunut.**

Kuva 9 Julkisivuoritus on alaosaltaan huonokuntoista pohjoisen puoleisella sivustalla. Portaat ovat kuluneet.

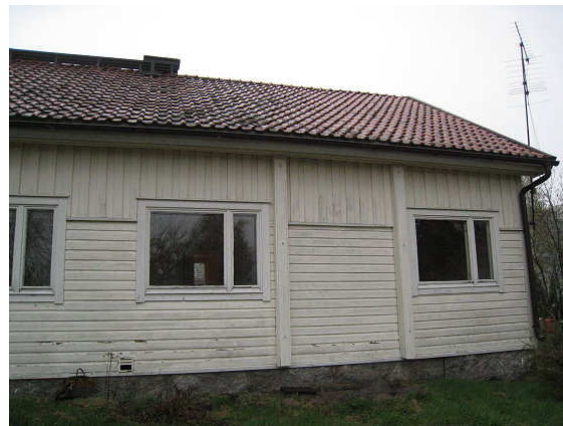
uksien perusteella alimmassa hirsikerrassa havaittiin lahoa kaakon puoleisessa kulmauksessa ja lännen puoleisella päätyseinustalla.

Kuva 10 Julkisivua etelän puoleiselta sivustalta. Ulkovuoritus on alaosaltaan huonokuntoista. Kulmassa havaittiin lahonnutta hirsirunkoa.

Tehtyjen porauksien perusteella hirsirungon alimmassa hirsikerrassa esiintyy jonkin ver-ran lahoa. **Ulkovuorausta puretaan seinän alaosalta hirsien kunnan tarkastami-seksi.** Mikäli rakennus täytyy kengittää, eli vaihtaa alimmat hirret voidaan tuet asentaa esim. följareiden alle. Hirsirungon kohtia, joilla ei ole kantavaa merkitystä voidaan myös paikata, jolloin käytetään kuivaa hyvälaatuista puuta. Pintalahojen hirsien paikka-ukset tehdään loveamalla laho puuaines pois.

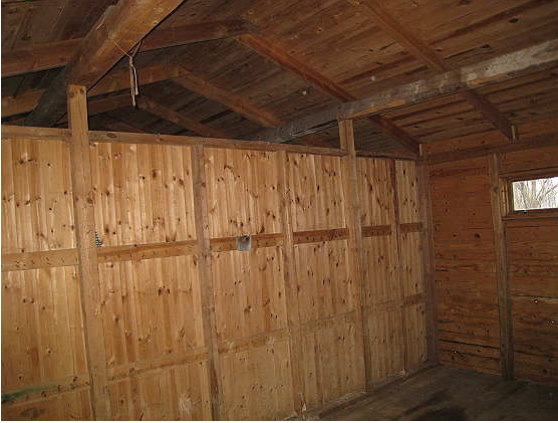
Kuva 11 Varastorakennus sisältäpäin kuvattuna.

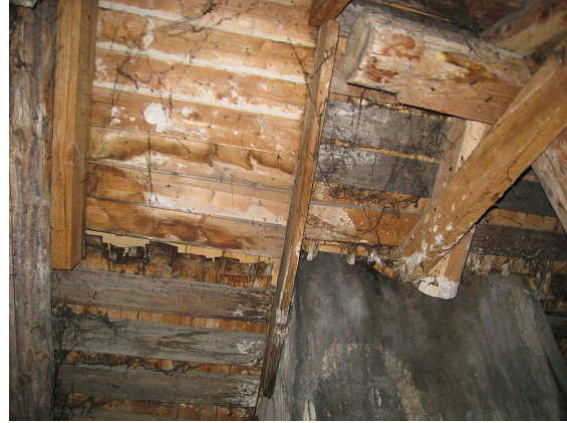
Ullakolle on sisäänkäynti sisäkautta asunnon 2 eteistilasta. **Vanhan pärekatteen alapinnoilla on monin paikoin näkyvillä vesivuotojälkiä ja pahimmin kosteusvaurioitunut alue on savupiipun kohdalla.** Todennäköisesti savupiipun kohdalla on yläpohjarakenteessa kosteusvaurioitunutta sahapurua ja puurakenteita. **Asunnon 1 yläpuolisella alueella on vesikattorakenteen tuennassa puutteita,** jolloin kattokuorman kasvaessa tukirakenne voi pettää. Pohjoispuolen lappeella on vesikate jonkin verran painunut sisäänkäynnin kohdalla.

Kuva 12 Päärakennuksen vesikatteen alla pärekattoa, jossa vesivuotojälkiä mm. savupiipun kohdalla.

Vesikate uusitaan ja alusrakenteet sekä kattotuolit korjataan tarpeelliselta osin uusien mm. lahovaurioituneet puuosat. Kantavaa rakennetta vahvistetaan. Ul-lakkotilan tuuletuksesta huolehditaan tekemällä ao. raot ja lisäämällä venttiileitä.

Yläpohja tarkistetaan mahdollisten kosteus- ja mikrobivaurioiden varalta erityisesti kohdilta, joissa vesikatto on vuotanut. Eristeet uusitaan tulevan käytön mukaan, samoin uusitaan mahdollisesti vaurioituneet puuosat rungossa.

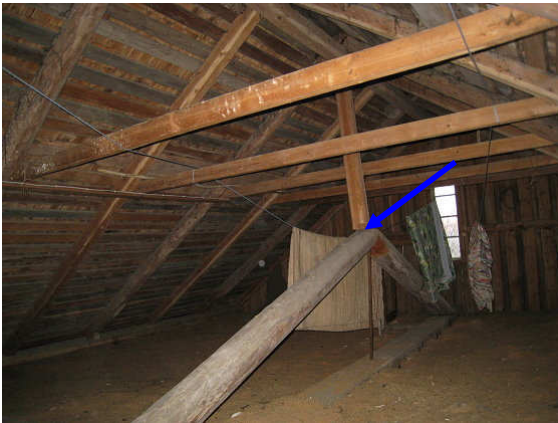
Kuva 13 Vesikattorakenteen epävarman oloinen tuenta.

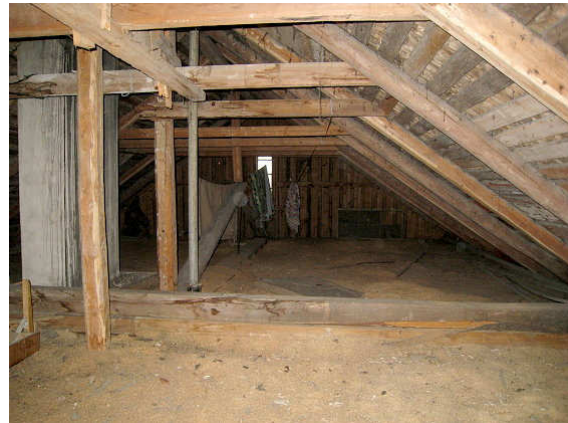
Ullakon tuulettuminen vaikutti puutteelliselta. Räystäslinjat ovat tiiviit, samoin päätykolmiot.

Kuva 14 Ullakon tuulettuminen vaikutti puutteelliselta.

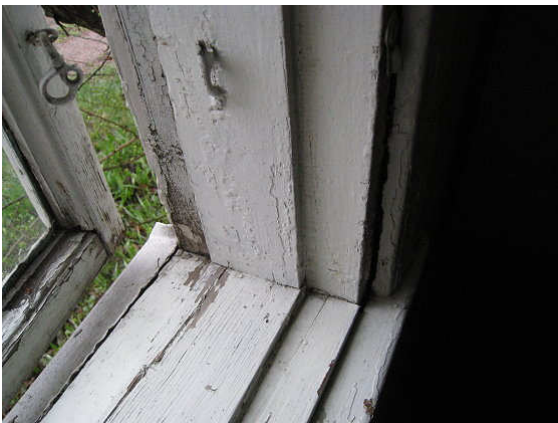
Kohteessa on 2-lasiset vanhat sisään – ulosaukeavat puuikkunat. Erityisesti etelän puoleisella sivustalla ulommat ikkunoiden **puitteet ovat erityisesti alaosistaan kosteusvaurioituneet, osittain myös karmit.** Ikkunarakenteissa on vesipeltejä, joiden maalipinnat ovat paikoin kuoriutuneet irti. **Vesipeltien liittymät ikkunarakenteisiin ovat ikkunakarmin alla mutta osittain vesipelti on perääntynyt ja väli on avoin mahdollistaen sadeveden pääsyn ulkoseinärakenteen sisäpuolelle.**

Kuva 15 Ikkunoiden puitteissa ja karmeissa on kosteusvaurioita.

Alkuperäiset puuikkunat joko peruskorjataan tai vaihtoehtoisesti kaikki ikkunat uusitaan vanhan mallin mukaan, mutta sisäpuutteeseen asennetaan umpiolasi. Samassa yhteydessä uusitaan vesipellitykset ja tarkistetaan jäljelle jäävät vanhat rakenteet. Myös ulko-ovet uusitaan.

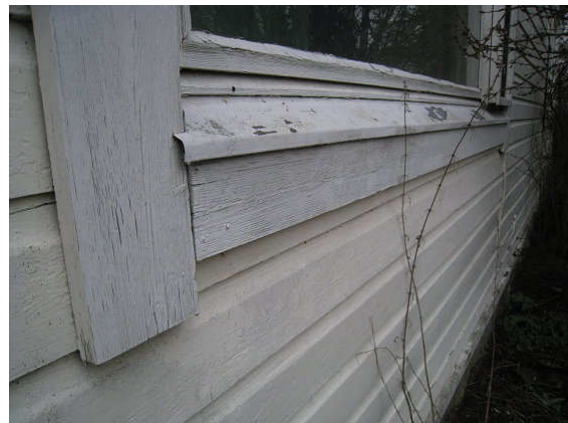
Kuva 16 Vesipeltien asennuksissa havaittiin puutteita.

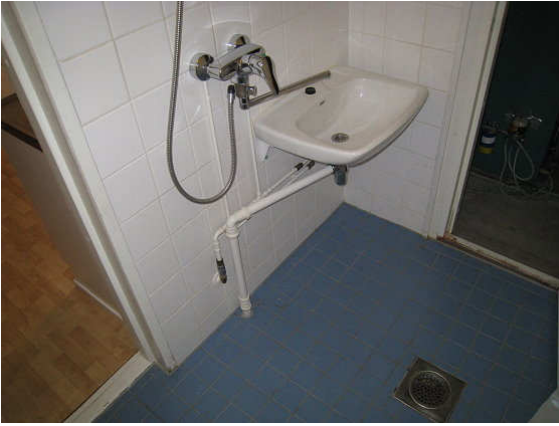
Kuva 17 1.asunnon laatoitettu pesuhuone.

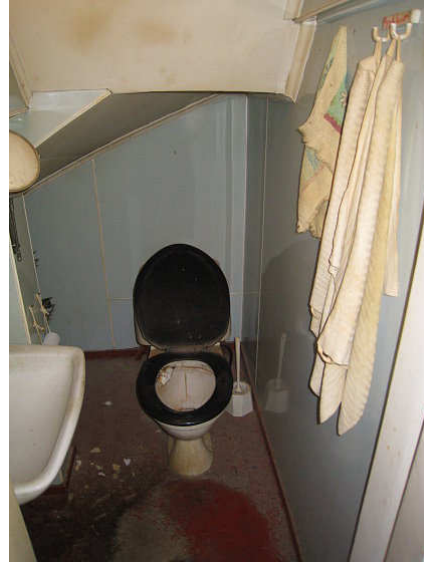
Kuva 18 2. asunnon WC-tilan pinnat ovat kuluneet.

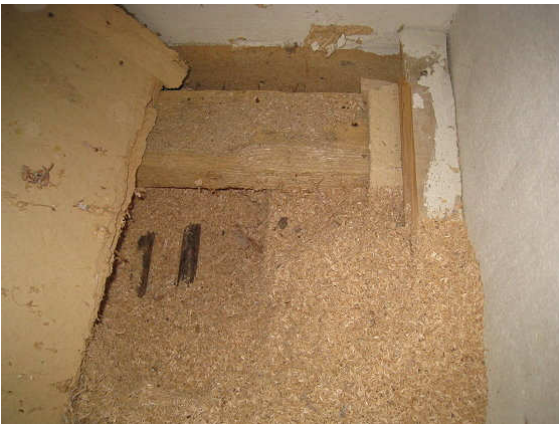
Lämmitysjärjestelmän putket ovat vanhoja paksuja teräsputkia. Eristämättömiä lämpöputkia on piilossa lattiarakenteen eristetilassa (sahanpuueristys). Patterit ovat vanhoja. Lämpökattila on vuodelta 2004.

Kuva 19 Lämpöputket ovat ulkoseinän vierustalla eristetilassa.

Lämpö- ja käyttövesijohdot kunnostetaan LVI-asiantuntijan harkinnan mukaan, mikäli tuleva käyttö ei edellytä asennusten uusimista. Kohteen ilmanvaihto ajantasaisesti tulevan käyttötarkoituksen tarpeiden mukaisesti rakentamismääräyskokoelman D2 mukaisesti.
