KOSTEUSVAURIOKARTOITUSRAPORTTI

Länsimäen päiväkoti
(Avoin päiväkot Majakka)

Maalinauhantie 7
01280 VANTAA

ASB-YHTIÖT,
ASB-Consult Oy Ab, Helsinki

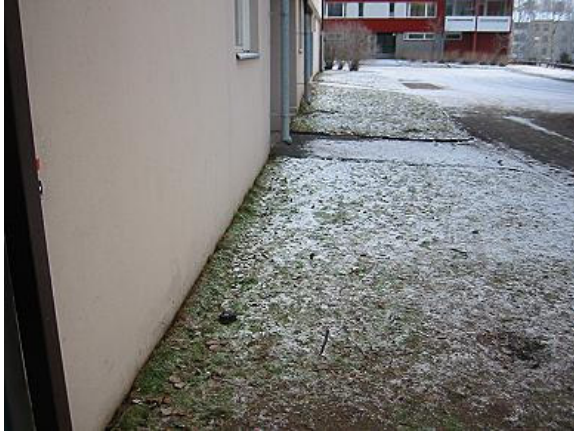
Liikennealueet ovat asfaltoidut. Rakennuksen vierustoilla oli asfalttia ja nurmimaata. **Rakennuksen etelän puoleisella sivustoilla kallistukset rakennuksesta pois päin olivat puutteelliset. Pohjoissivustan sokkelin ja asfaltin/ betonikorokkeen rajakohdissa havaittiin rakoja.** Kattovedet ohjataan pääasiallisesti asfalttipinnoille. Talviaikaan em. johtuen pinnat voivat jäättyä. On myös mahdollista, että kattovesiä kulkeutuu myös lastenhuoneen 1 kohdalla rakenteisiin.

Kuva 1 Eteläsivustalla nurmimaata. Vietto rakennuksesta poispäin puutteellinen.

Ulkoseinän ja asfaltin/ betonirakenteen rajapinnat tulisi tiivistää, jotta perustuksiin ja seinään ei pääse imeytymään sade- ja sulamisvesiä. **Maanpinnan tulee viettää rakennuksesta poispäin 15 – 20 cm kolmen metrin matkalla** ja rakennuksen eteläisivustalla sokkeliä vasten tulisi olla noin 300 mm levyinen sepeli. Salaojaverkoston toimivuus tulee selvittää.

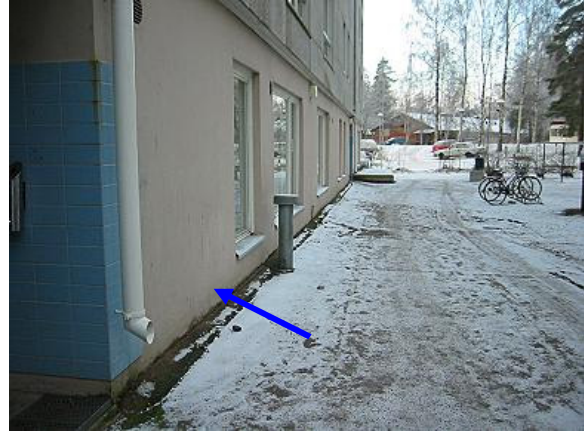
Lastenhuoneen 3 lattiassa lähellä ulkoseinää porrashuoneeseen D rajoittuvassa ulkonurkkauksessa sekä kuivaushuoneessa 1 ja keittiössä havaittiin lisäksi vertailuarvoja korkeampia kosteuskemia. (Vertailuarvot on merkitty pohjapiirustukseen).

Kuva 2 Pohjoisen puoleisella sivustalla asfalttia. Ensimmäisen ikkunan kohdalla lastenhuonetta 3, jossa lähellä ulkoseinää kohonnutta kosteutta lattiassa.

Lastenhuoneiden lattioissa lähellä ulkoseinää pintakosteuden tunnistimella saadut arvot olivat muita huonetiloja korkeampia. Ulkopuolinen asfaltoitu maanpinta on em. tilojen kohdilla lattiatasoa ylempänä. Kosteus pääsee todennäköisesti nousemaan/ siirtymään kapillaarisesti alapohjalaattaan. Syyt tulee selvittää tarkasti tutustumalla rakennekuviin, tekemällä rakenteisiin porareikäkosteusmittauksia. Selvityksien perusteella arvioidaan mahdollisten korjaukseen tarpeet ja laajuudet.

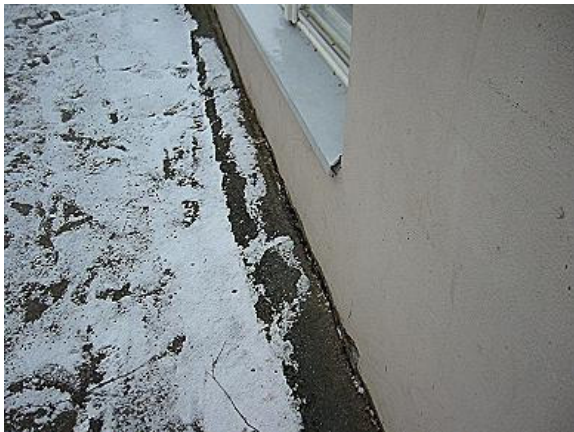
Kuva 3 Asfaltin ja ulkoseinäelementin välissä rakoja.

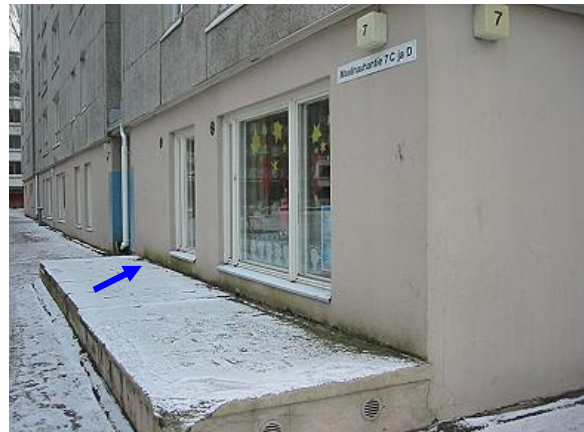
Kuva 4 Betonikorokkeen kohdalla lastenhuonetta 3, jonka lattiassa mm lähellä ulkoseinää kohonnutta kosteutta.

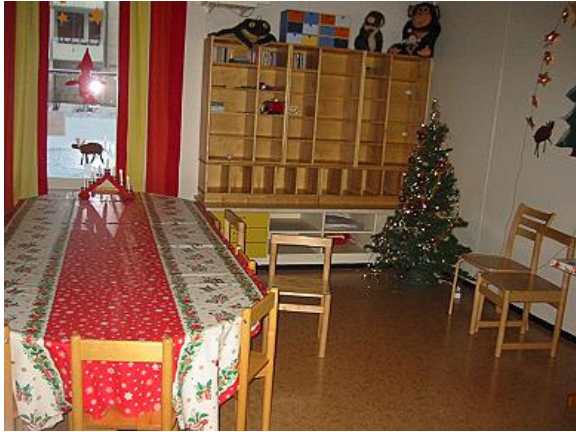
Lastenhuoneeseen numero 3 tultaessa oli havaittavissa vierasta hajua porrashuoneeseen D rajoittuvassa ulkonurkkauksessa.

Käyttäjiltä saadun tiedon mukaan Lastenhuoneessa 3 oli havaittu ajoittain tunkkaista/ maakellarimaista, mikrobivaurioon viittaavaa hajua, erityisesti silloin kun tiloihin oli muutettu syksyllä 2005.

Kuva 5 Lastenhuonetta 3 kohdasta, jossa lattiassa kohonnutta kosteutta.

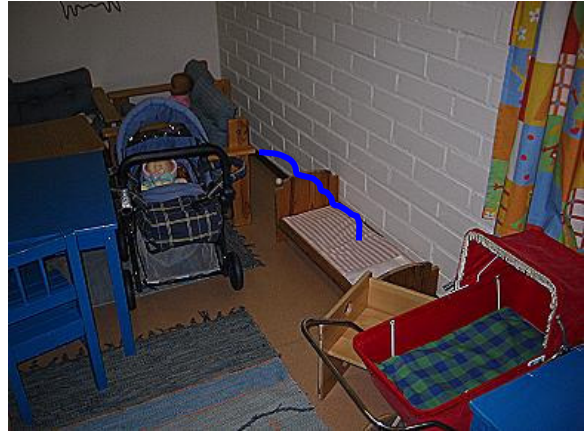
Kuva 6 Tarvikevaraston ulkoseinässä 1. tiilirivin korkeudella hieman normaalista poikkeavat lukemat.

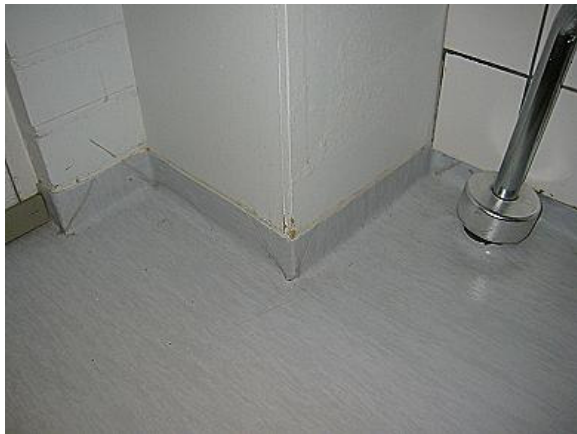
Päiväkodin pintamateriaalit olivat asiallisessa kunnossa, joskin käytön aiheuttamia kulumisia oli havaittavissa erityisesti pesuhuoneiden levyrakenteisten koteloiden alaosilla. Muovimattojen saumoissa (hitsatut) oli em. tiloissa puutteita. Kohonneita pintakosteuksia ei muualla tiloissa (muut kuin jo ilmoitetut) satunnaisesti tehtyjen havaintojen perusteella havaittu.

Kuva 7 Pesuhuoneessa 1 levyrakenteisen kotelon alaosalla kosteuden aiheuttamia jälkiä. Muovimaton sauma puutteellinen.

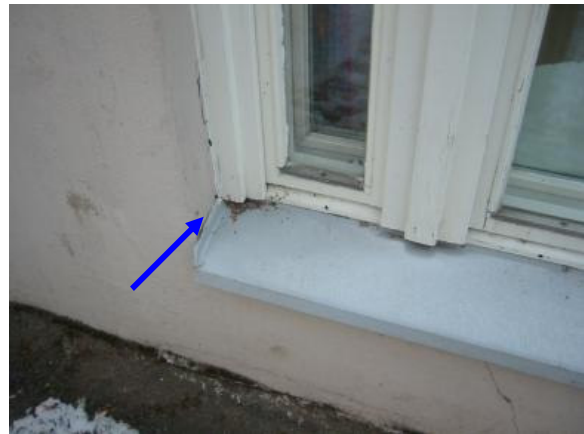
Ikkunoissa ei havaittu rakenteellisia vaurioita. Ikkunoiden vesipeltien tiivistykset ulkoseinäelementteihin olivat puutteelliset.

Kuva 8 Vesipeltien tiivistykset puutteelliset.

Ikkunoiden vesipeltien tiivistykset tulee korjata.
