## Hometutkimus Homeenetsintäkoiran avulla

Länsi-Vantaan perheneuvola  
Patotie 2  
01600 Vantaa

## **1. YLEISTIETOA TARKASTUKSESTA**

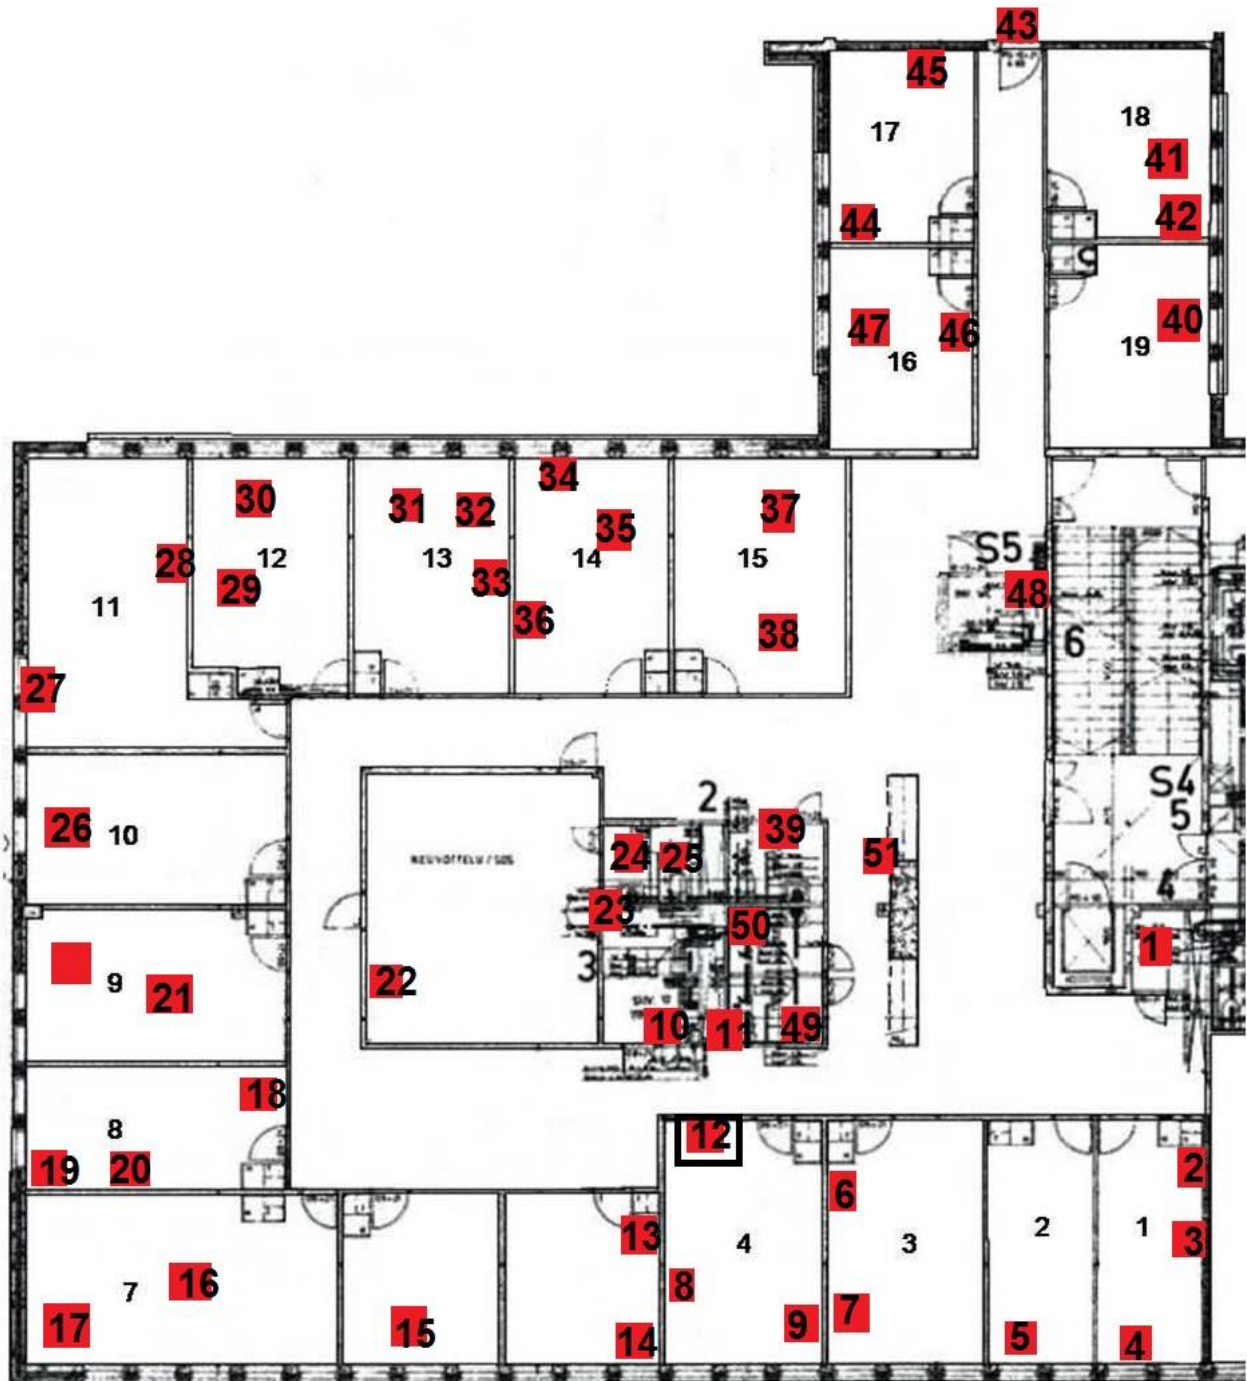
Liite 1: Pohjapiirros (ei mittakaavassa)

Etsinnässä koiran paikallistamat kohdat on merkitty punaisella värillä pohjapiirroksen. Tuloksia tulee tarkastella yhdessä mikrobimääritysten ja rakennusteknisten määritysten kanssa.

Ilmaisuja on poikkeuksellisen paljon. Koira ilmaisee jokaisessa 3 krs toimistossa, tämä viittaa siihen, että mikrobipöly on koneellisen ilmanvaihdon seurauksena kaikkialla tiloissa. Ilmanvaihto oli pysäytetty tutkimuksen ajaksi. Ilmaisut ovat lattiapinnoilla ja osin lattialistoissa.

Suosittelen kosteusvaurioasiantuntijan jatkotutkimusta ja materiaalinäytteen ottoa lähtökohtasyyn selvittämiseksi. Osa toimistoista on tasakaton viereisen seinän takana. Tapahtuneiden vesivuotojen lisäksi (musiikkiopisto/katto) tutkimaton riskirakenne on rakennuksen kellaritila. Itsestään kuivuneet kosteusvauriot ovat terveystaitan lähde.

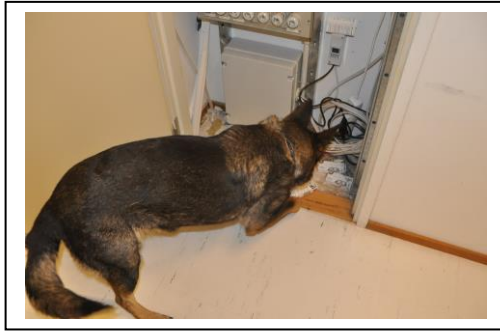
Koiraa ilmaisee ilmavuodon sähkökaapista

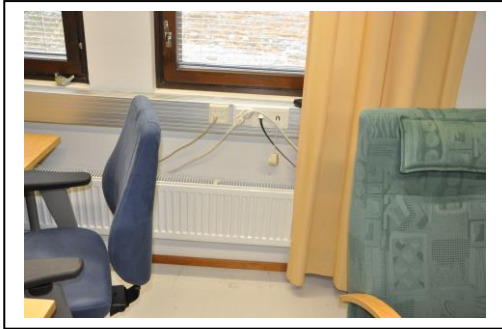
Valokuva toimistosta nro 16,  
ikkunaseinä tasakattoa vasten
