TIIVEYS- JA PAINESUHDE TUTKIMUS

Avoin päiväkoti Majakka

Maalinauhantie 7, Vantaa

23.4.2012, muutos A

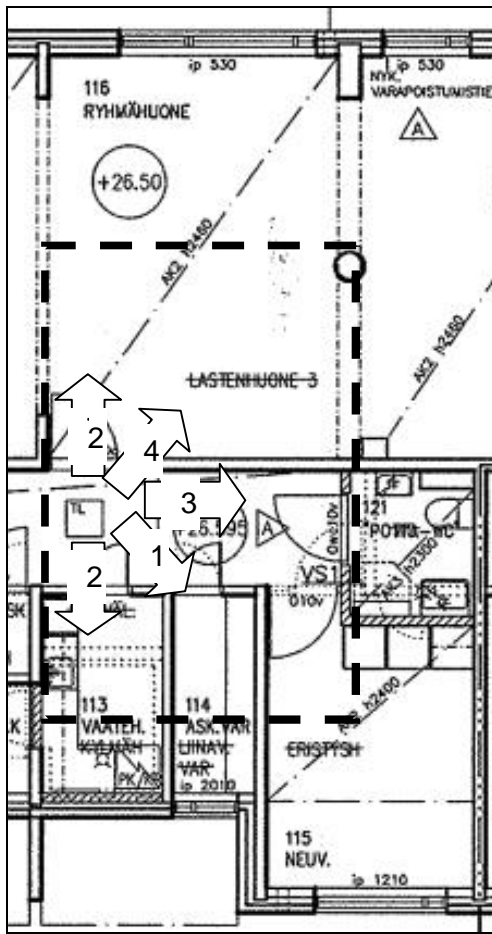
Kuva 1: Pohjapiirustuksessa ontelotilan laajuus rajattuna ja valokuvien sijainti nuolina

Alapohjan ontelotilaan mentiin tarkastusluukun kautta. Ontelotila oli laajuudeltaan n. 30 m² oheisen piirustuksen mukaisesti. Ontelotilasta otetut valokuvat on merkitty samaan piirustukseen. Ontelotilassa oli havaittavissa mikrobiperäistä hajua.

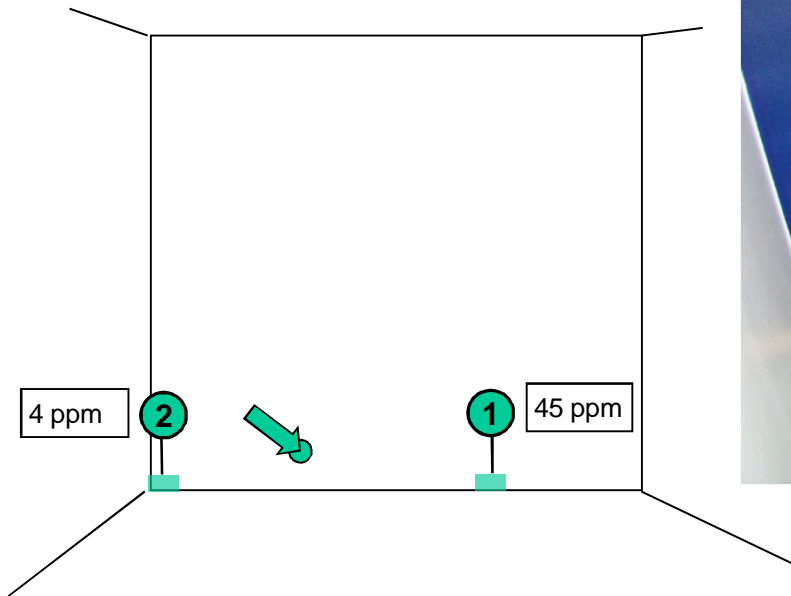
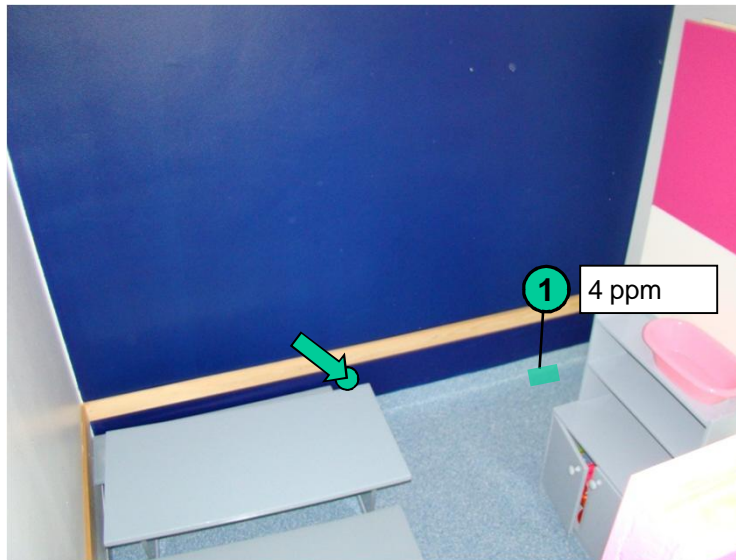
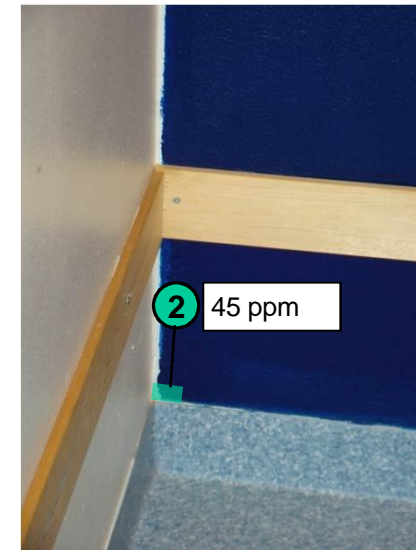
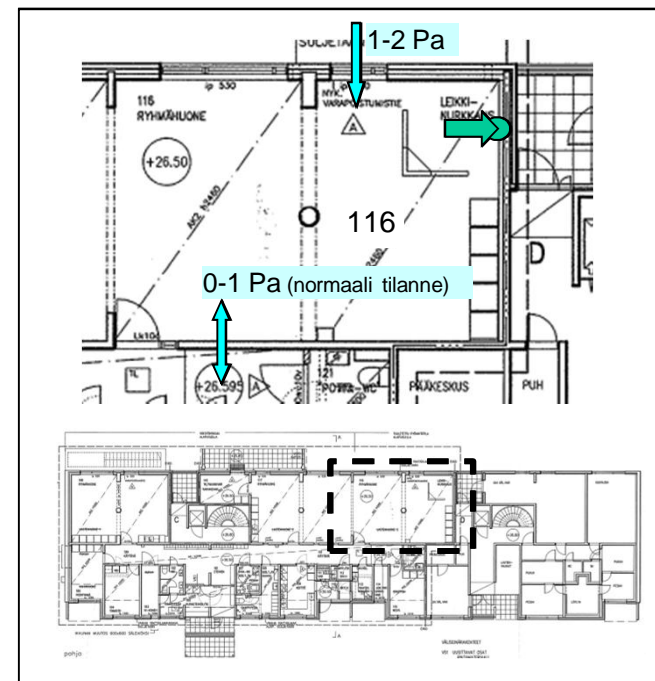
ULKOSEINÄRAKENTEEN MERKKIAINEKOE 13.3.2012

Huoneessa 116 tehtiin kaksi merkkiainekoetta liitteiden 1.1 ja 1.2 mukaisesti. Seiniin porattiin tutkimusreiät eristetilaan saakka, jonne tutkimuskaasu laskettiin. Kummankin seinän porareistä havaittiin mikrobiperäistä hajua. Ensimmäisen kokeen tuloksena havaittiin pahin ilmapuotokohta alapohjan ja ulkoseinän nurkkakohdasta. Toisen kokeen tulosten perusteella ilmapuotokohtia oli ikkunan ja seinän liittymässä, lämpöpatterin kiinnityskohdassa sekä pilarin ja seinän liittymässä. Tila on alipaineinen ulkoilmaan nähden.

- 1** SEINÄN JA LATTIARAKENTEEN LIITTYMÄ
- 2** SEINÄN JA LATTIARAKENTEEN NURKKA

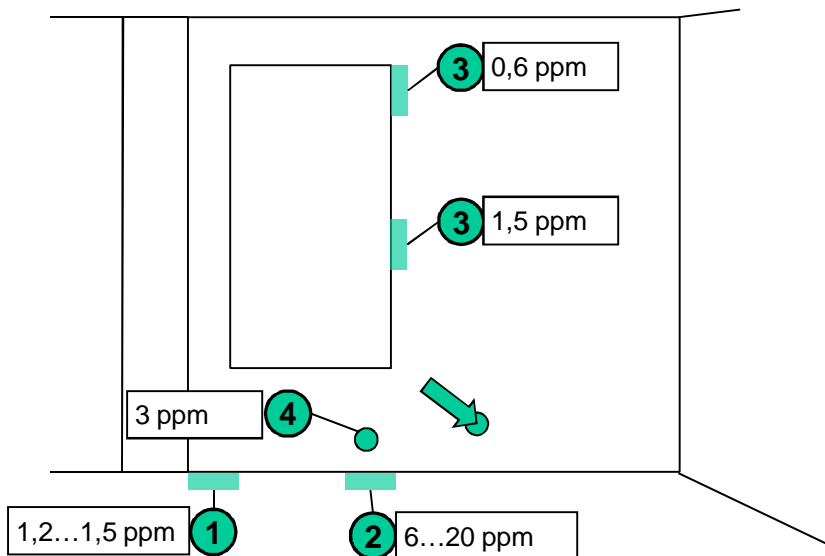
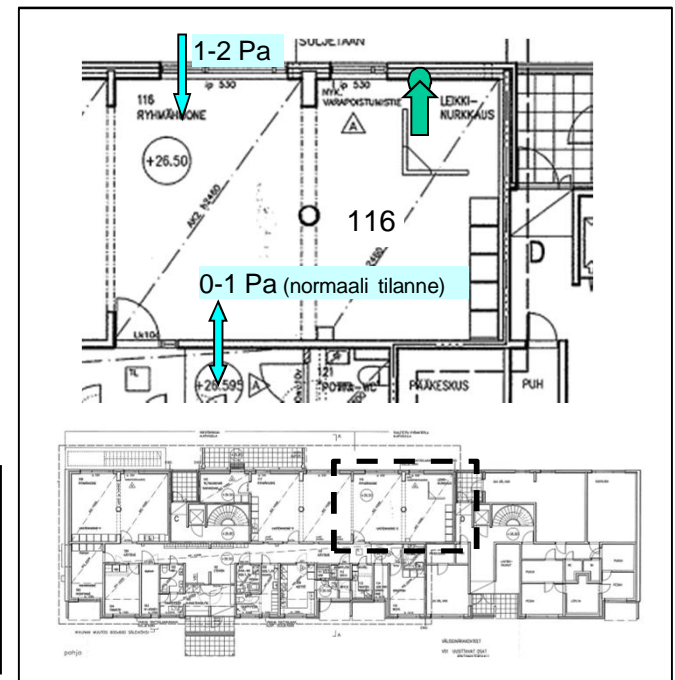
ULKOSEINÄRAKENTEEN MERKKIAINEKOE 13.3.2012

- 1** SEINÄN JA LATTIARAKENTEEN LIITTYMÄ
- 2** SEINÄN JA LATTIAN LIITTYMÄ, MATON SAUMA
- 3** SEINÄN JA IKKUNAN LIITTYMÄ
- 4** LÄMPÖPATTERIN KIINNIKE

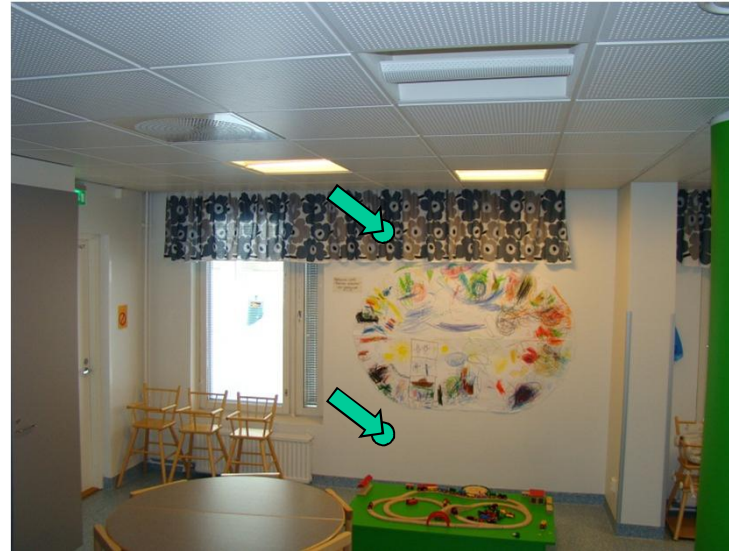
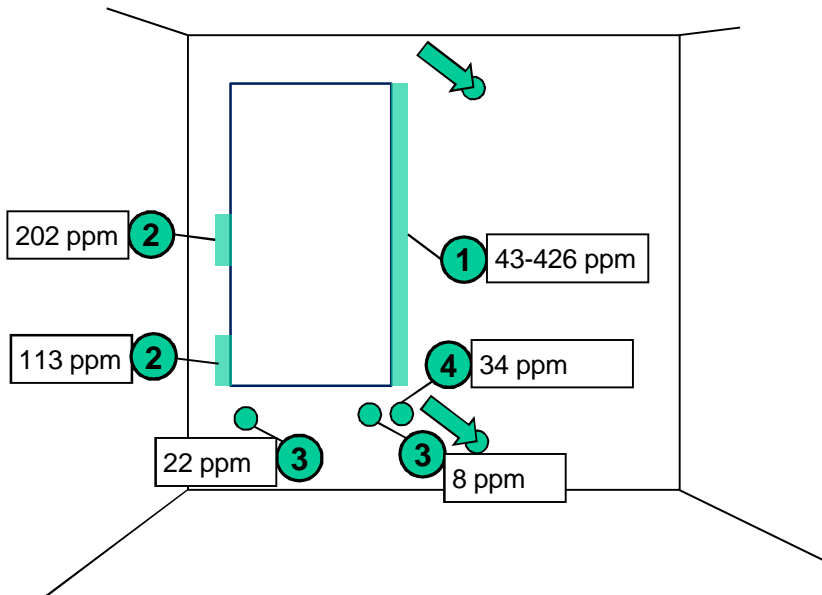
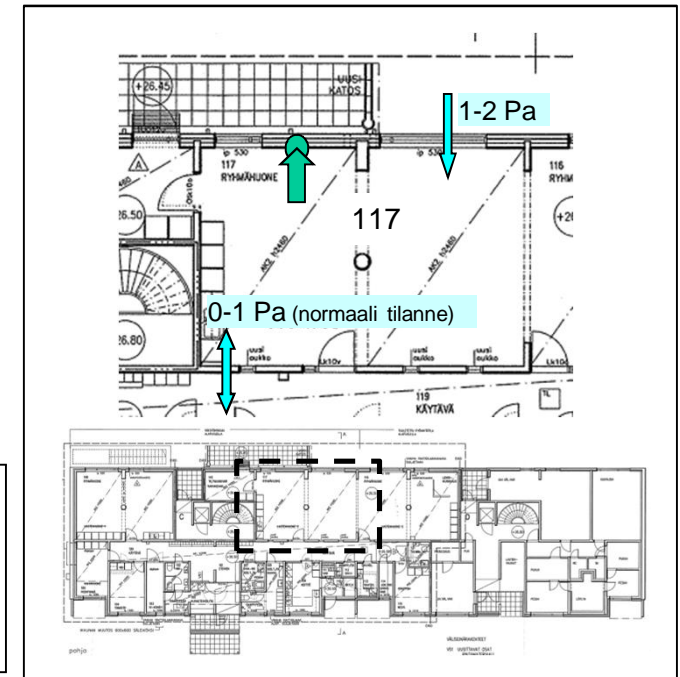
ULKOSEINÄRAKENTEEN MERKKIAINEKOE 13.3.2012

Huoneessa 117 tehtiin kaksi merkkiainekoetta liitteen 1.3 mukaisesti. Seinään porattiin kaksi tutkimusreikää eristetilaan saakka, toinen seinän alaosaan ja toinen yläosaan. Näiden tutkimusten perusteella ikkunan ja seinän liittymässä on erittäin suuret ilmapuodot. Myös lämpöpattereiden kiinnityskohdissa havaittiin ilmapuotoja. Seinässä oli näkyvissä poistetun lämpöpatterin kiinnityskohdat ja myös nämä toimivat ilmapuotopaikkoina.

- SEINÄN JA IKKUNAN LIITTYMÄ
- SEINÄN JA IKKUNAN LIITTYMÄ
- LÄMPÖPATTERIN KIINNIKE
- POISTETUN LÄMPÖPATTERIN KIINNIKKEEN REIKÄ

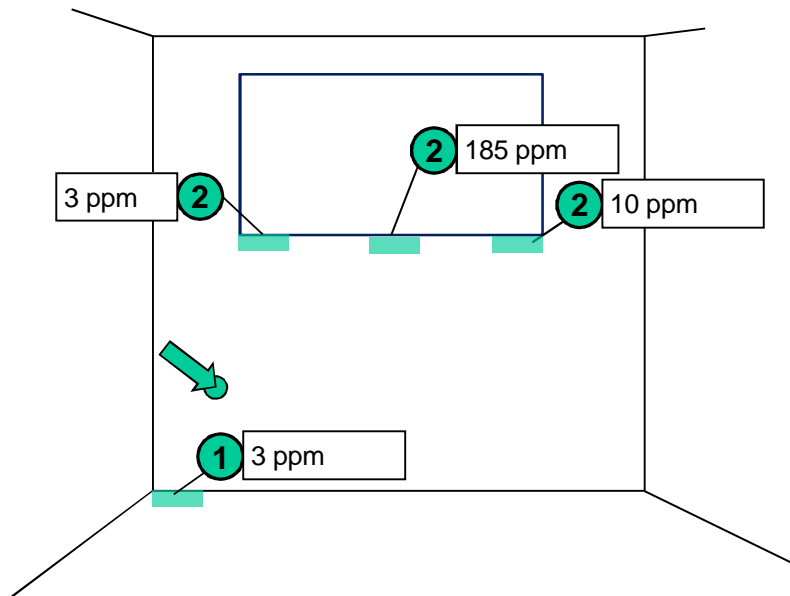
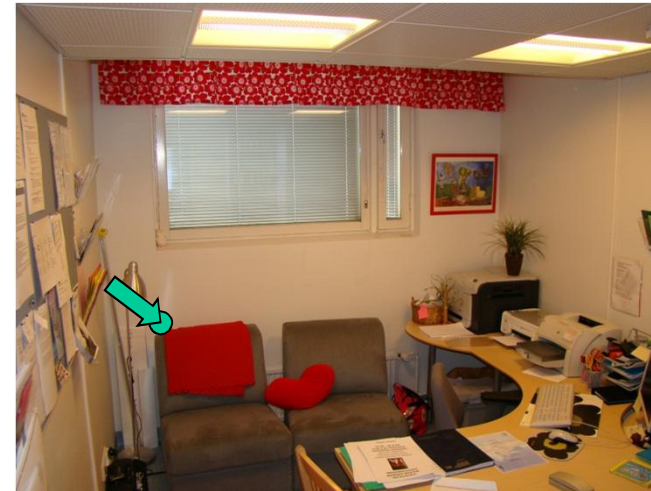
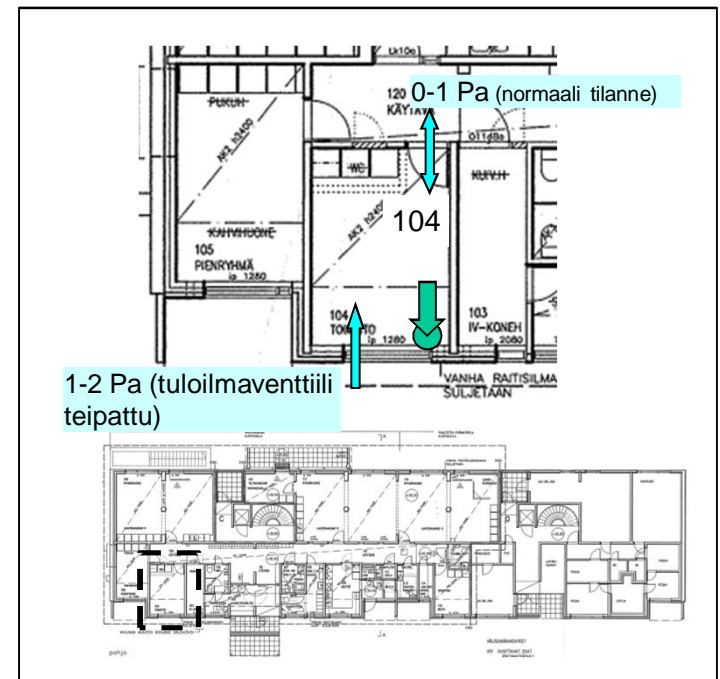
ULKOSEINÄRAKENTEEN MERKKIAINEKOE 13.3.2012

Huoneessa 104 tehtiin yksi merkkiainekoe liitteen 1.4 mukaisesti. Huone oli lievästi yli-paineinen savulla katsottuna ulkoilman tuuliolosuhteista johtuen. Tämän vuoksi tuloilmaventtiili teipattiin kiinni tutkimuksen ajaksi, jotta huoneeseen saatiin lievä alipaineisuus. Seinään porattiin tutkimusreikä eristetilaan saakka, johon laskettiin tutkimuskaasua. Ilmapuotoja havaittiin ulkoseinän ja alapohjan nurkkakohdasta sekä ikkunan alareunan ja seinän liittymäkohdassa.

1 LATTIAN JA SEINÄRAKENTEEN NURKKA

2 SEINÄN JA IKKUNAN LIITTYMÄ

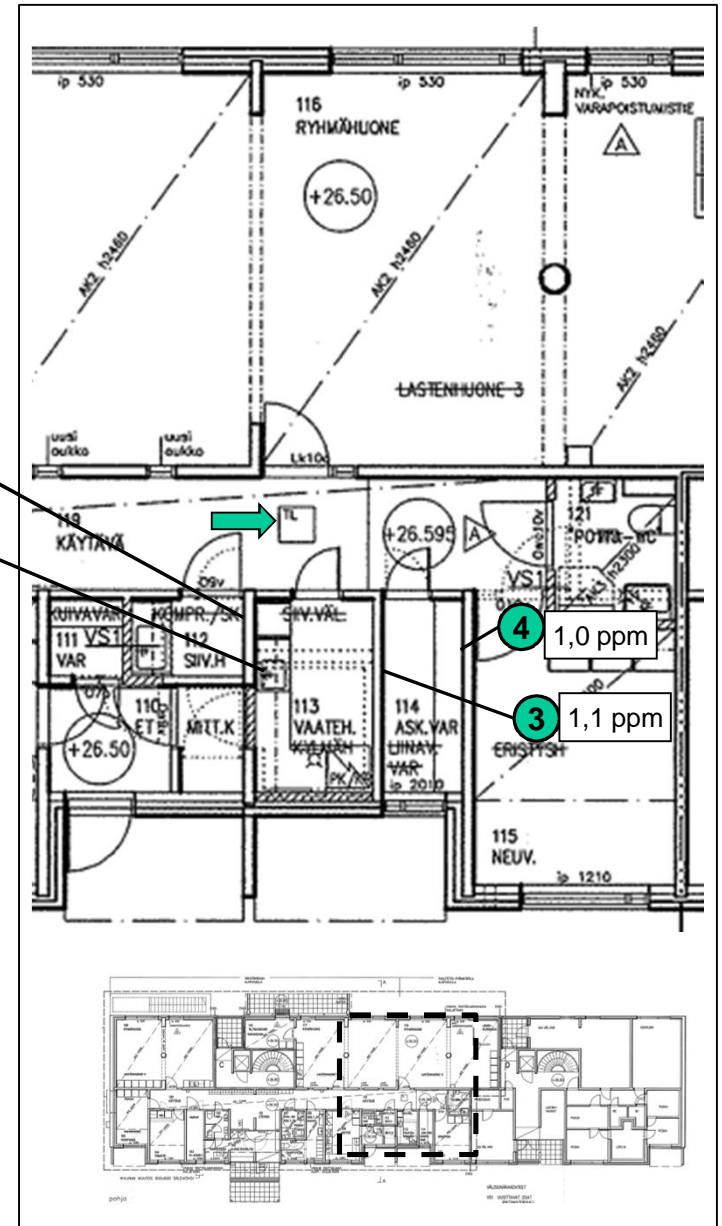
ALAPOHJARAKENTEEN MERKKIAINEKOE 13.3.2012

Ontelotilaan ruiskutettiin merkkiaineikaasua liitteen 1.5 mukaisesti ja tämän jälkeen tarkastusluukku teipattiin tiiviisti kiinni. Suuri osa merkkiaineesta ehti tulla luukusta, ennen luukun teippaamista voimakkaan alipaineen takia ja tiloja jouduttiin tuulettamaan ennen mittauksia. Tämän johdosta pienetkin merkkiainehavainnot voivat olla merkitseviä. Alapohjan ilmapuotoja havaittiin vaatehuoneen viemäriputken läpiviennin kohdalla,

siivoushuoneen seinän vierellä ja askarteluvaraston molemmilla seinustoilla. Käytävätila on voimakkaasti alipaineinen ryömintätilaan nähden.

- 1 VAATEHUONEEN VIEMÄRIN LÄPIVIENTI
- 2 SIIVOUSSHUONEEN SEINÄN JA ALAPOHJAN LIITOS
- 3 ASKARTELUVAR. SEINÄN JA ALAPOHJAN LIITOS
- 4 ASKARTELUVAR. SEINÄN JA ALAPOHJAN LIITOS
