Tarkastuskohde: **Martinussali
Martinlaaksontie 16
01620 VANTAA**

Tutkimusraportti

Tilaaaja
Mikko Krohn
Vantaan Tilakeskus
Kielotie 13
01300 VANTAA
839 22377**Kohde**
Martinussali
Martinlaaksontie 16
01620 VANTAA**Tarkastus pvm:** 2.7.2012**Kartoittaja:** Sami Jyräsalo 040-505 9299**Toimeksianto** Kosteusvauriokartoitus ja pintakosteusmittaus**Kohteen perustiedot:**

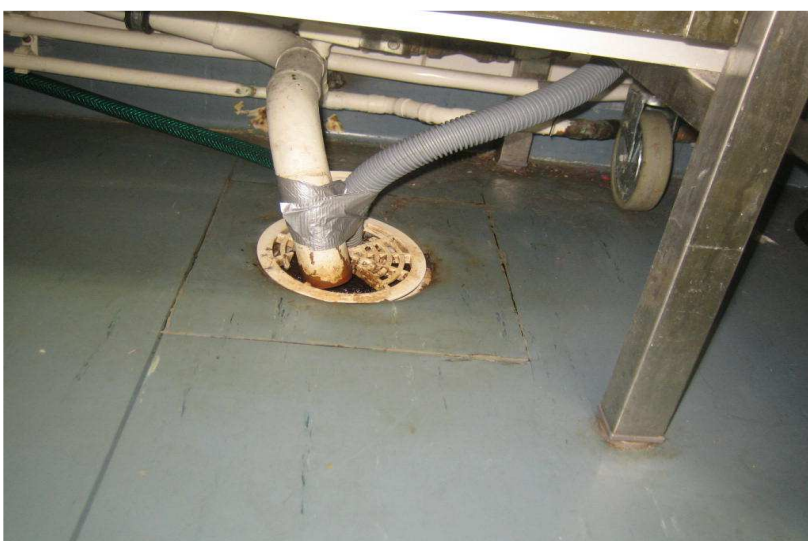
2039 Lämpöön varasto / Keittiö

Lattian pintamateriaalina on muovimatto. Maton alla on kohonnutta kosteutta pesualtaan lattiakaivon alapuolella 0,4 m x 0,4 m alueella missä maton saumat ovat auki ja matto irti betonilattiasta. Lattian kuiva alue 60 - 70, kostea alue 70 - 95.

Lattian muovimaton alla on kosteutta, maton saumat ovat auki ja matto on irti alustasta lattiakaivon ympäriltä.

Lattian muovimaton, mattoliiman ja lattiatasoitteen poistaminen pesualtaan alapuolelta vaurioalueelta. Lattiabetonin koneellinen kuivaus.

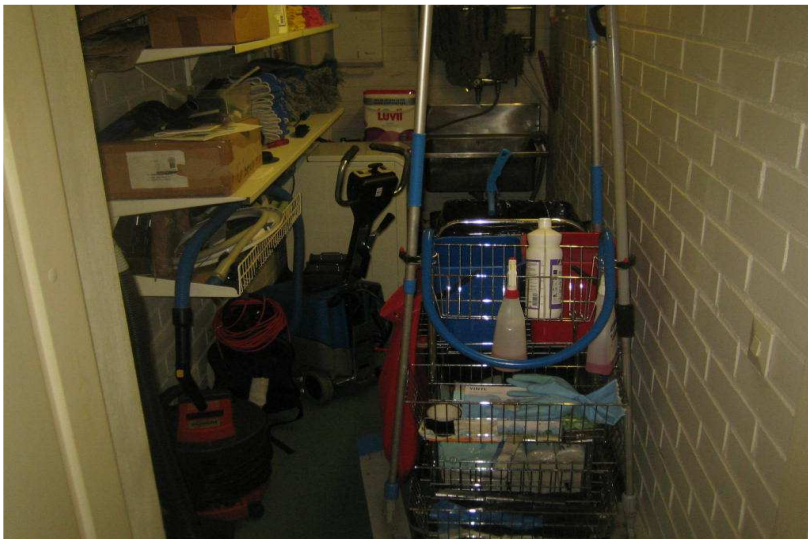
2033 Siivouskomero

Lattian pintamateriaalina on muovimatto. Maton alla on lievästi kohonnutta kosteutta pesualtaan alapuolella, matto on hyvin kiinni betonilattiassa. Lukemat lattiasta kuiva alue 60 - 70, pesualtaan alapuolella 70 - 85.

Lattian muovimaton alla on lievästi kohonnutta kosteutta pesualtaan alapuolella.

Lattian muovimaton kiinnipysymisen seuranta pesualtaan alapuolella.

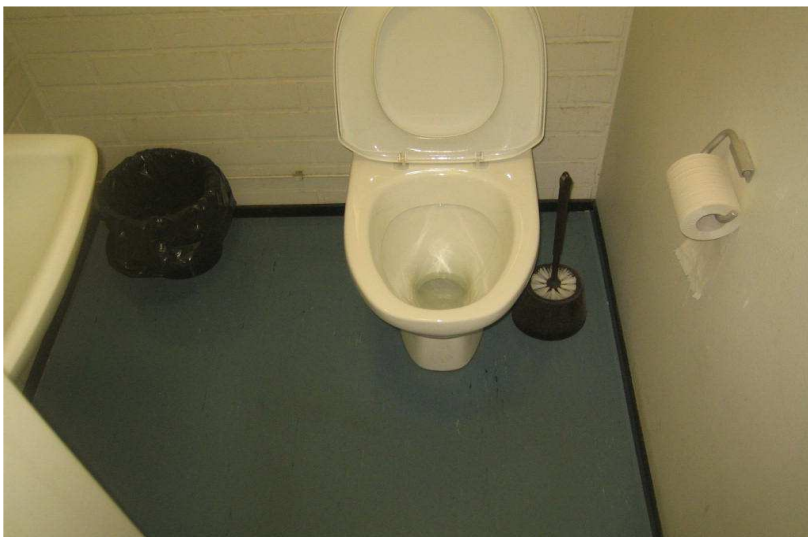
2019, 2021 ja 2023 Wc

Lattian pintamateriaalina on muovimatto, muovimaton alla on kohonnutta kosteutta pesualtaan viemärin ympärillä. Matto on hyvin kiinni alustassa. Lukemat lattiasta ovat kuivalla alueella 55 - 70, viemärin ympärillä 70 - 90. Maalatuissa tiili- ja betoniseinissä ei ole kohonnutta kosteutta, lukemat seinistä ovat 45 - 55.

Lattian pintamateriaalina on muovimatto. Maton alla on lievästi kohonnutta kosteutta pesualtaan alapuolella 0,5 m x 0,5 m alueella, matto on hyvin kiinni alustassa. Lukemat lattiasta kuivalla alueella ovat 55 - 65, pesualtaan alapuolella 65 - 85. Maalatuissa tiili- ja betoniseinissä ei ole kohonnutta kosteutta. Lukemat seinistä ovat 45 - 55.

Lattiaoiden pintamateriaalina on muovimatto ja seinät ovat maalattuja kivainesseinä.

Lattian muovimaton kiinnipysymisen seuranta pesualtaan viemäriputken ympärillä.

Lattian muovimaton kiinnipysymisen seuranta pesualtaan alapuolella.

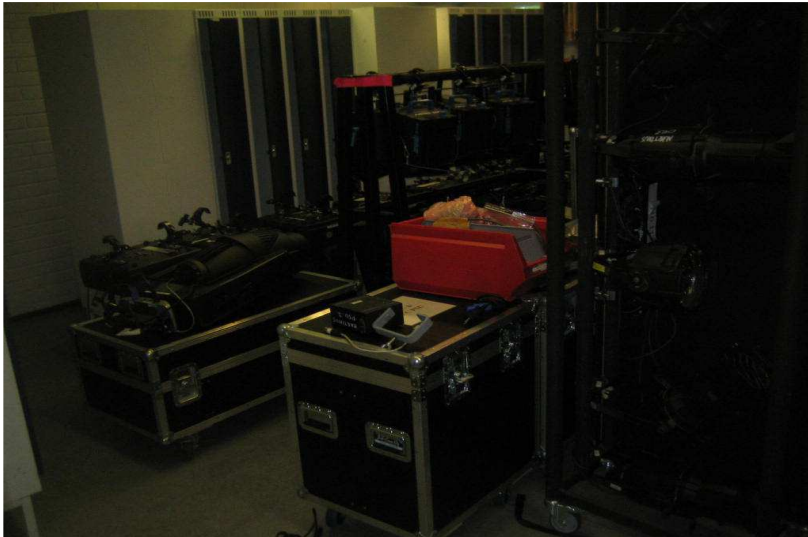
2005 Varasto

Tila on täynnä irtaimistoa, mittaukset tehty tilan etuosasta. Lattian pintamateriaalina on linoleum-matto, maton alla ei ole kohonnutta kosteutta. Lukemat lattiasta ovat 60 - 65. Maalatuissa tiiliseinissä ei ole kohonnutta kosteutta. Lukemat seinistä ovat 45 - 55.

Huone on täynnä irtaimistoa,
mittaukset tehty huoneen etuosasta.

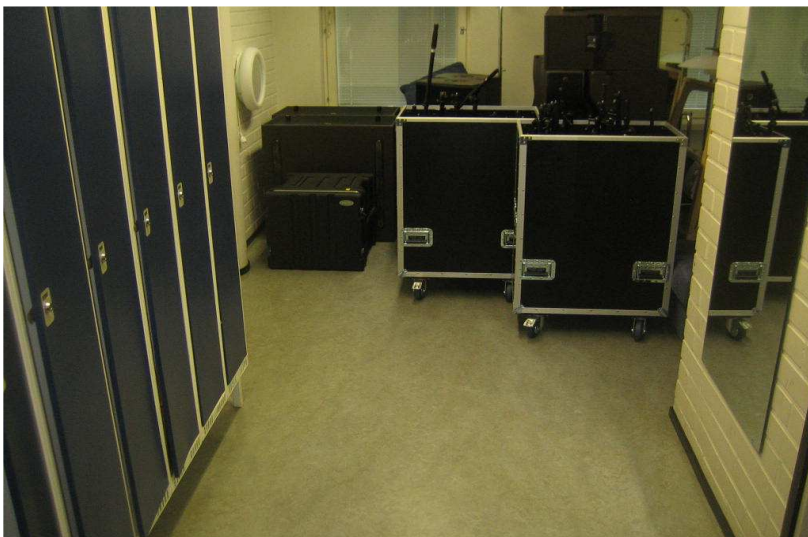
2011 Esiintyjien pukuhuone

Lattian pintamateriaalina on linoleum-matto, matto on rikkoontunut pesuhuoneen oven edestä. Maton alla ei ole kohonnutta kosteutta, lukemat lattiasta ovat 55 - 65. Maalatuissa tiili- ja betoniseinissä ei ole kohonnutta kosteutta, lukemat seinistä ovat 45 - 55.

Lattian linoleum-matto on
rikkoontunut pesuhuoneen oven
edestä.

Lattian linoleum-maton uusiminen.

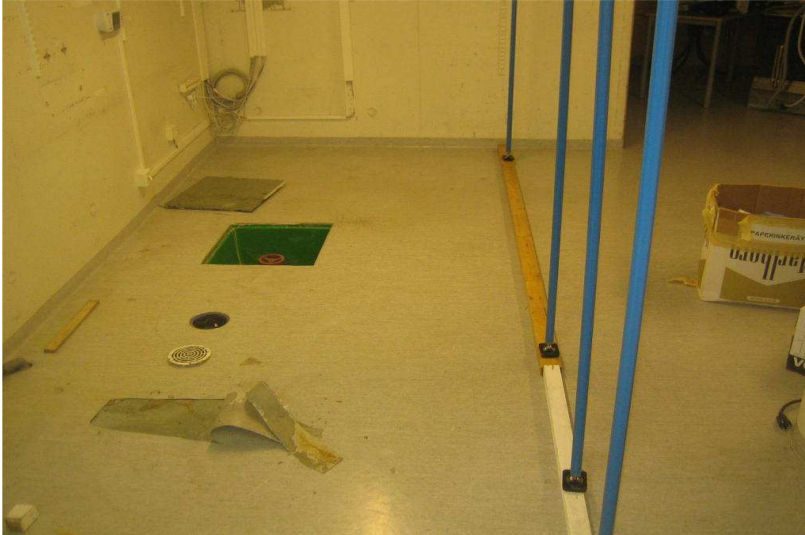
1011 Väestönsuoja

Lattian pintamateriaalina on muovimatto, muovimatto on irti lattiabetonista ja maton alla kohonnutta kosteutta noin 5 m² alalla viemärin sulkuventtiilin ympäriltä. Lukemat kuivalta alueelta on 65 - 75 ja vaurioalueelta 75 - 115. Maalatuissa betoniseinissä ei ole kohonnutta kosteutta, lukemat seinistä ovat 70 - 75.

Lattian muovimatto on irti betonilattiasta ja maton alla on kohonnutta kosteutta noin 5 m² alalla viemärin sulkuventtiilin ympärillä.

Lattian muovimaton, mattoliiman ja lattiatasoitteen poistaminen vaurioalueelta. Betonilattian koneellinen kuivaus.

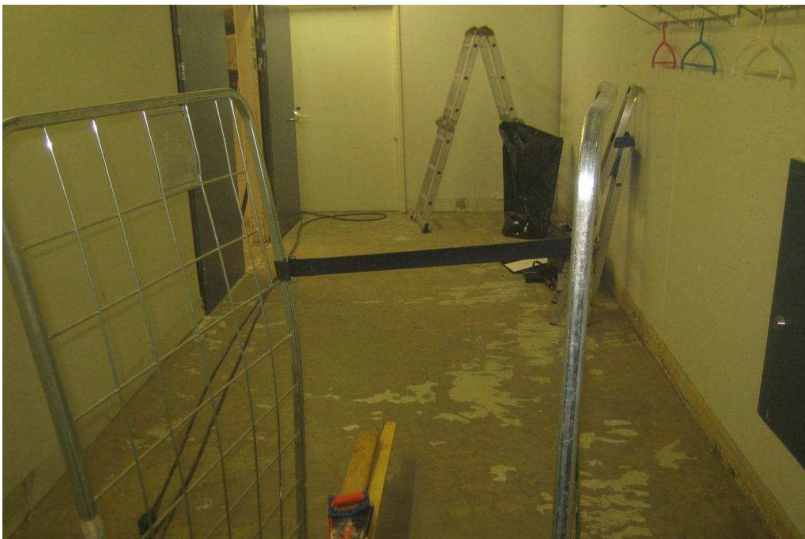
1013 Varatila

Lattiasta on poistettu pintamateriaali (muovimatto). Lattiabetonissa on kohonnutta kosteutta porrashuoneen vastaisen seinän ja oven edessä noin 4 m² alalla. Lukemat lattian kuivilla alueilla on 70 - 75 ja kastuneella alueella 75 - 125. Maalatuissa betoniseinissä on kohonnutta kosteutta 0,2 m korkeuteen porrashuoneen vastaisilla seinillä kastuneen lattian vieressä. Lukemat seinien kuivilla alueilla 55 - 65 ja kastuneilla alueilla 65 - 125.

Lattiasta on poistettu muovimatto. Lattiabetonissa on kohonnutta kosteutta porrashuoneen vastaisen seinän ja oven edessä noin 4 m² alalla.

Lattiasta mattoliiman ja lattiatasoitteen poistaminen vaurioalueelta. Seinien alaosasta maalin poistaminen vaurioalueelta. Betonilattian ja seinien alaosien koneellinen kuivaus.

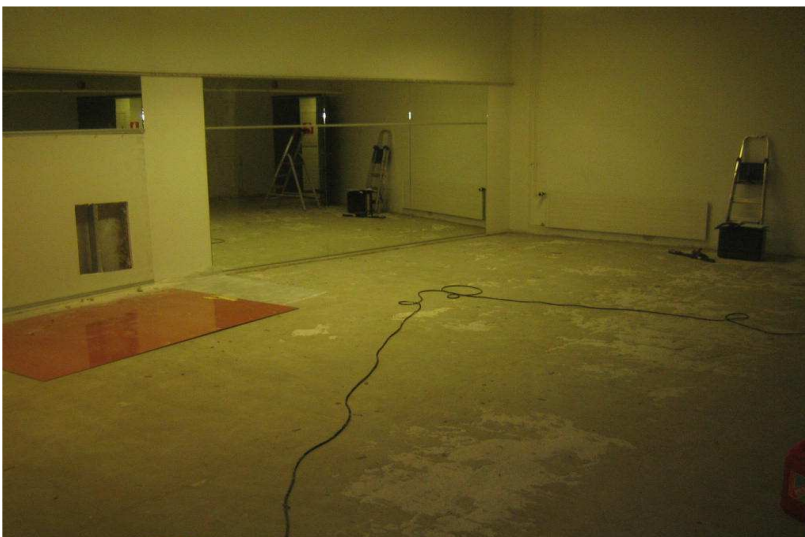
1004 Harjoitushuone

Lattiasta on poistettu pintamateriaali (muovimatto). Lattiabetonissa on kohonnutta kosteutta siivouskomeron edessä, keittiökaluksien edessä ja paikoitellen seinien vierillä. Lukemat lattian kuivilla alueilla 70 - 75. Lukemat kastuneilla alueilla 75 - 125. Betoni-, tiili- ja kipsilevyseinissä ei ole kohonnutta kosteutta. Lukemat seinistä ovat 30 - 75.

Lattiasta on poistettu muovimatto. Lattiabetonissa on kohonnutta kosteutta siivouskomeron edessä, keittiökalusteiden edessä ja paikoitellen seinien vierillä.

Lattiasta mattoliiman ja tasoitteen poistaminen kastuneilta alueilta. Lattiabetonin koneellinen kuivaus.

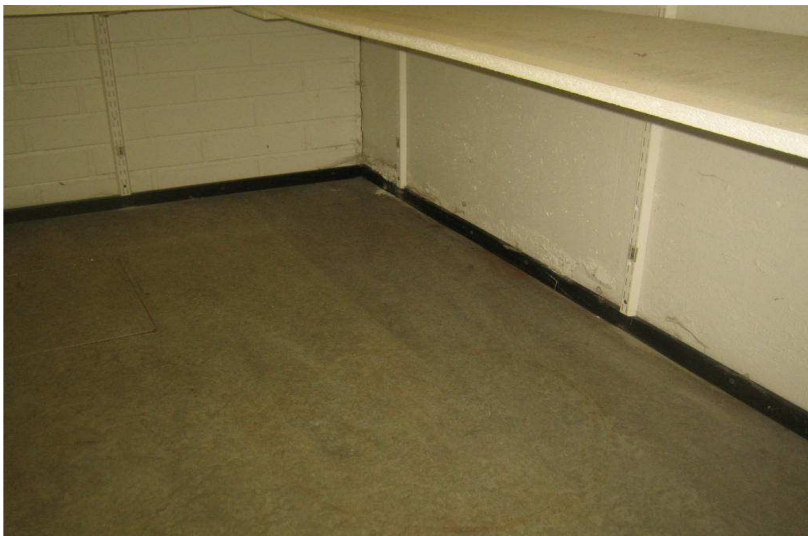
1005 Varasto

Lattian pintamateriaalina on linoleum-matto, maton alla on lievästi kohonnutta kosteutta. Lukemat lattiasta ovat 70 - 95. Takaseinä on maalattu betoniseinä, seinän alaosa on kastunut 1,5 m leveydeltä 0,1 m korkeuteen ja seinän alaosassa on pinnoitevaurioita. Lukemat takaseinän kuivalta alueelta on 65 - 75 ja kastuneelta alueelta 75 - 120.

Takaseinän alaosa on kastunut 1,5 m leveydeltä 0,1 m korkeuteen, seinän maalipinta on vaurioitunut.

Jalkalistojen irroitus. Takaseinältä maalin poistaminen kastuneelta alueelta. Takaseinän luonnollinen kuivuminen.

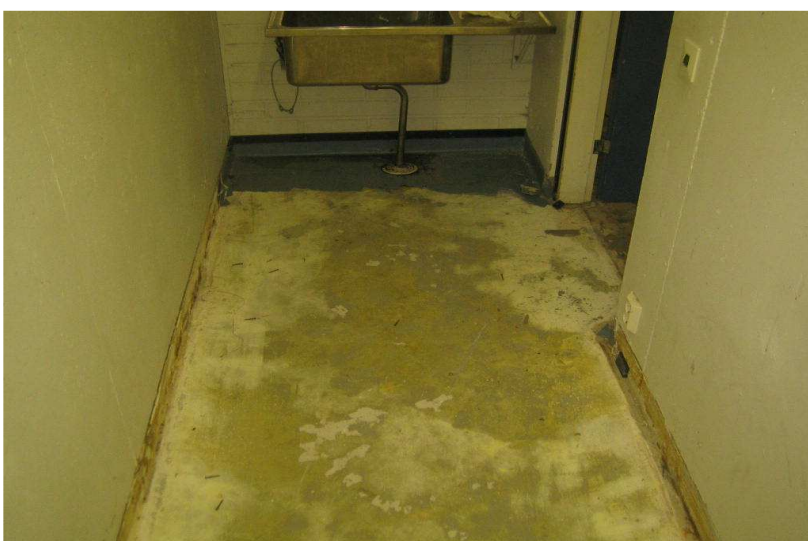
1008 Siivouskomero

Lattiasta on poistettu muovimatto. Lattiabetoni on kastunut koko tilan alalta, lukemat betonilattiasta ovat 100 - 130. Seinät ovat maalattuja betoni- ja tiiliseiniä, seinien alaosissa on kohonnutta kosteutta 0,1 m korkeuteen. Lukemat seinien kuivilta alueilta ovat 55 - 75 ja seinien alaosista 100 - 125.

Betonilattia on kastunut koko tilan alalla. Seinien alaosissa on kohonnutta kosteutta 0,1 m korkeuteen.

Lattiasta mattoliiman ja tasoitteen poistaminen. Seinien alaosista mattoliiman poistaminen. Betonilattian ja seinien alaosien koneellinen kuivaus.

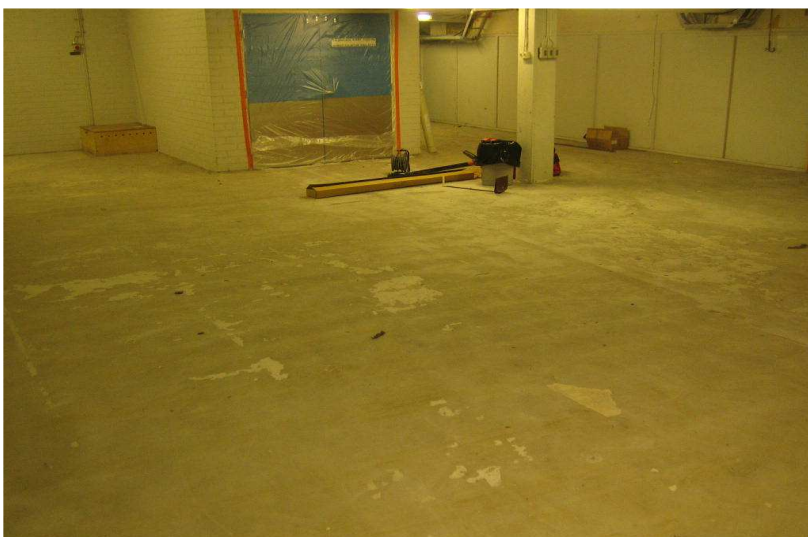
1009 Varasto

Lattiasta on poistettu linoleum-matto. Lattiabetonissa on kohonnutta kosteutta koko tilan alalla. Lukemat lattiasta ovat 90 - 105. Ulkoseinät on levytetty, seinälevyissä ei ole kohonnutta kosteutta. Käytävän vastaisessa betoniseinässä on kohonnutta kosteutta oviaukon vieressä 0,15 m korkeuteen. Lukemat betoniseinistä ovat 70 - 75 ja käytävän vastaisen seinän alaosa 100 - 125.

Lattiasta on poistettu linoleum-matto, lattiabetonissa kohonnutta kosteutta koko tilan alalla.

Lattiabetonissa oleva kohonnut kosteus on todennäköisesti maaperästä nousevaa kosteutta, lattian tulevan pintamateriaalin valinnassa on huomioitava tämä. Käytävän vastaisen seinän alaosasta maalin poistaminen vaurioalueelta, seinän luonnollinen kuivuminen.

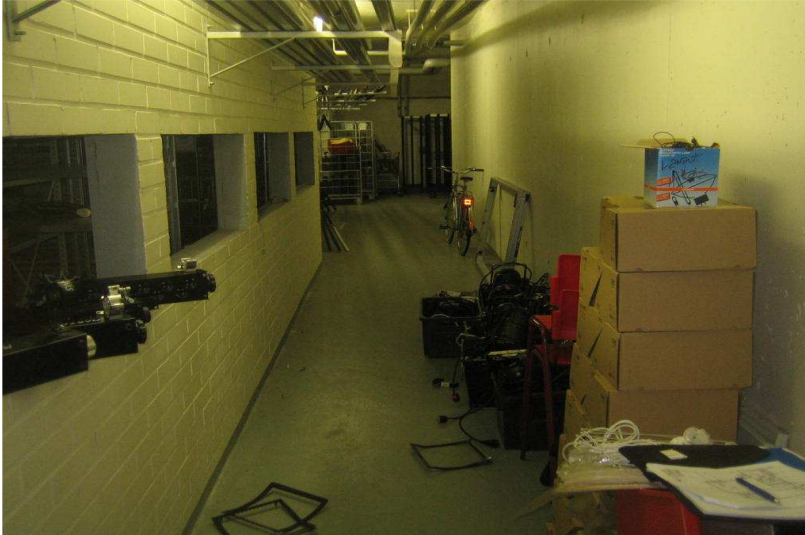
1010 Tuloilmakanavatiila

Lattia on maalattu betonilattia. Lattiassa on paikoitellen lievästi kohonnutta kosteutta, lattian maalipinnassa ei ole kosteuden aiheuttamia vaurioita. Lukemat lattiasta ovat 75 - 85. Seinät ovat maalattuja betoni- ja tiiliseiniä, seinien alaosissa on lievästi kohonnutta kosteutta. Seinien maalipinnoissa ei ole kosteuden aiheuttamia vaurioita. Lukemat seinien alaosista ovat 70 - 85.

Maalatussa betonilattiassa on paikoitellen lievästi kohonnutta kosteutta, lattian maalipinta ei ole vaurioitunut. Maalattujen betoni- ja tiiliseinien alaosissa on lievästi kohonnutta kosteutta, seinien maalipinnoissa ei ole vauriota.
