TUTKIMUSSELOSTUS

VANTAAN KONSERTTISALI MARTINUS

ILMANVAIHTOTEKNINEN KUNTOTUTKIMUS

11.10.2012

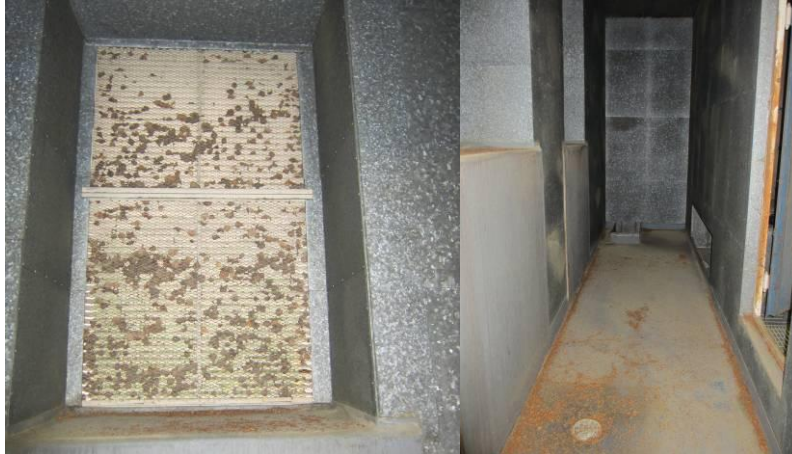
Tuloilmakoneiden ulkoilmasäleikössä havaittiin tarkastushetkellä melko paljon koi-vun lehtiä. Suosittelemme ulkoilmasäleikön ja raitisilmakammion puhdistamista kanavapuhdistuksen yhteydessä.

Kuva 1. Ulkoilmasäleikössä on koivunlehtiä ja kammiossa siemeniä.

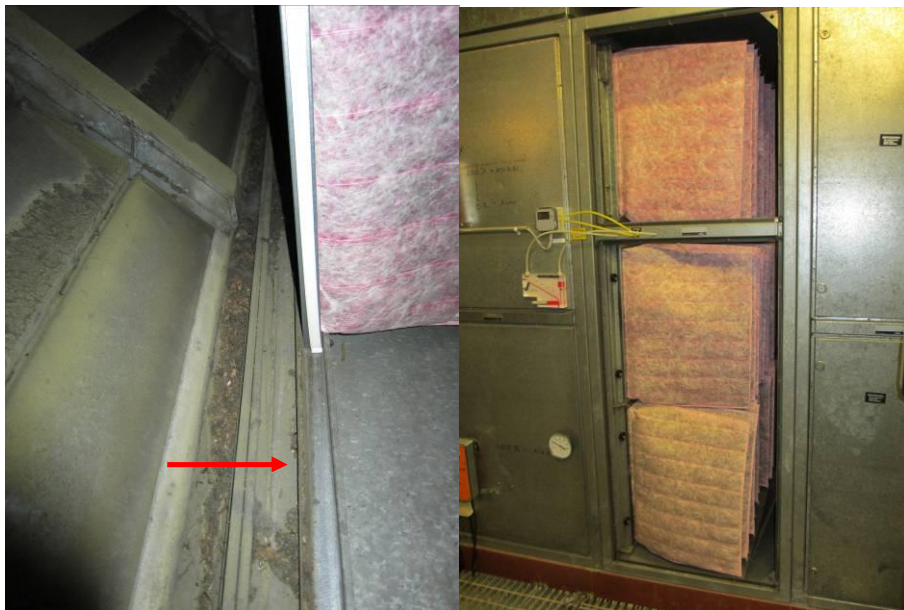
Tuloilmakoneissa on asennettu pussisuodattimet, jotka on vaihdettu 07.2012. Suodatinkehikon tiiveyttä on parannettu asentamalla tiiviste kehikkoon. Suosittelemme uusimaan tiivisteitä suodattimien vaihdon yhteydessä.

Kuvat 2-3. Tuloilman suodatinkehikon tiiveyttä on parannettu asentamalla tiiviste kehikkoon.

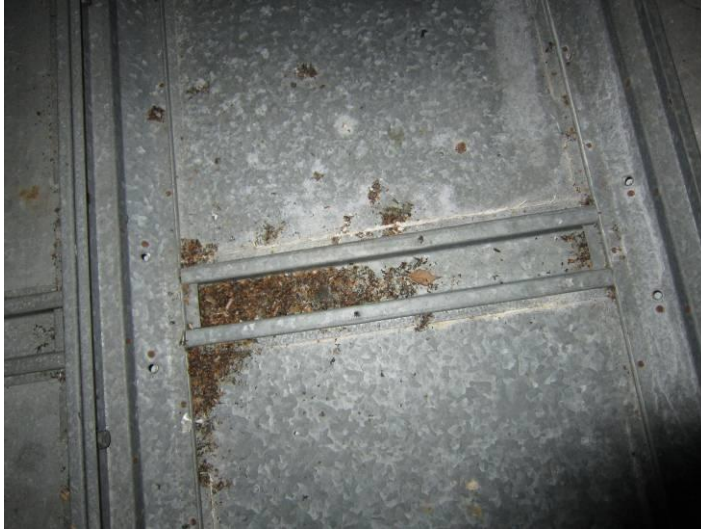
Ilmanvaihtokoneen sisäpinnoilla ja puhaltimessa oli havaittavissa pölykertymää ja roskaa. Suosittelemme puhdistamaan ilmanvaihtokoneen kokonaisvaltaisesti korjausten yhteydessä.

Kuva 4. Ilmanvaihtokoneen kammioissa on havaittavissa pölyä ja roskaa.

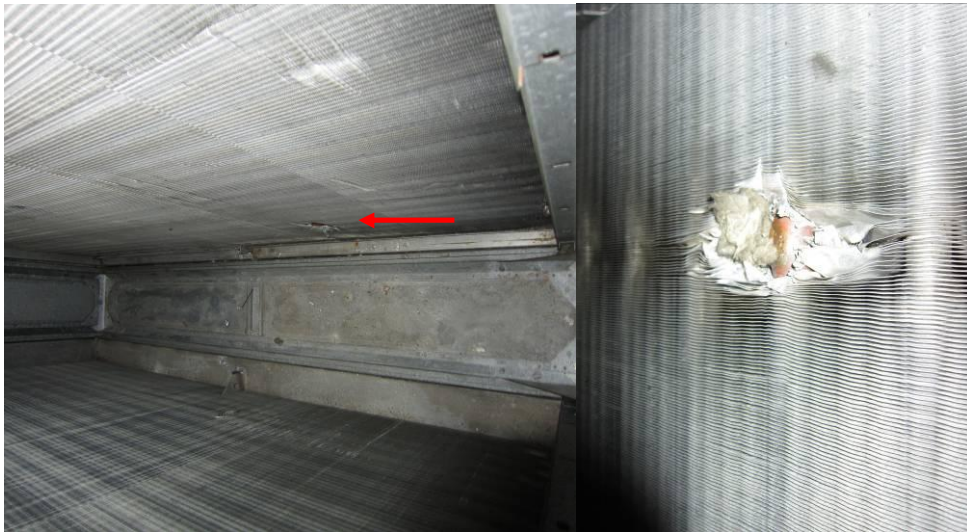
Lämmitys- ja jäähdytyspatteri olivat hieman pölyiset ja pattereita on korjattu jääty-
misen takia. Koneen suodatinkammioon on lisätty ohjainpelti, jotta ilma sekoittuisi pa-
remmin kammiossa. Suosittelemme puhdistamaan lämmitys- ja jäähdytyspatterin pe-
rushuollon yhteydessä. Samalla tulee pattereiden kolhut ns. kammata auki.

Kuvat 5-6. Lämmitys- ja jäähdytyspatteria on korjattu jääty-
misen vuoksi.

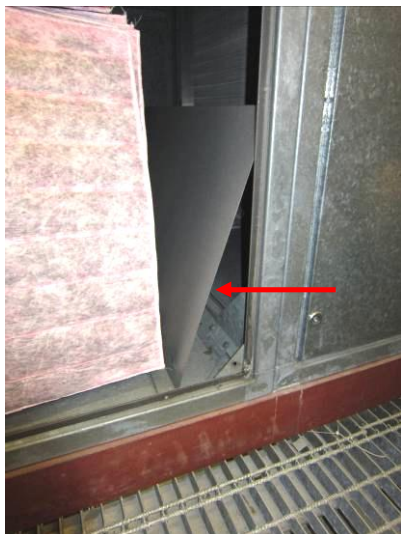
Kuva 7. Suodatinkammioon on asennettu ohjainpelti, jotta ilma sekoittuisi paremmin kammiossa.

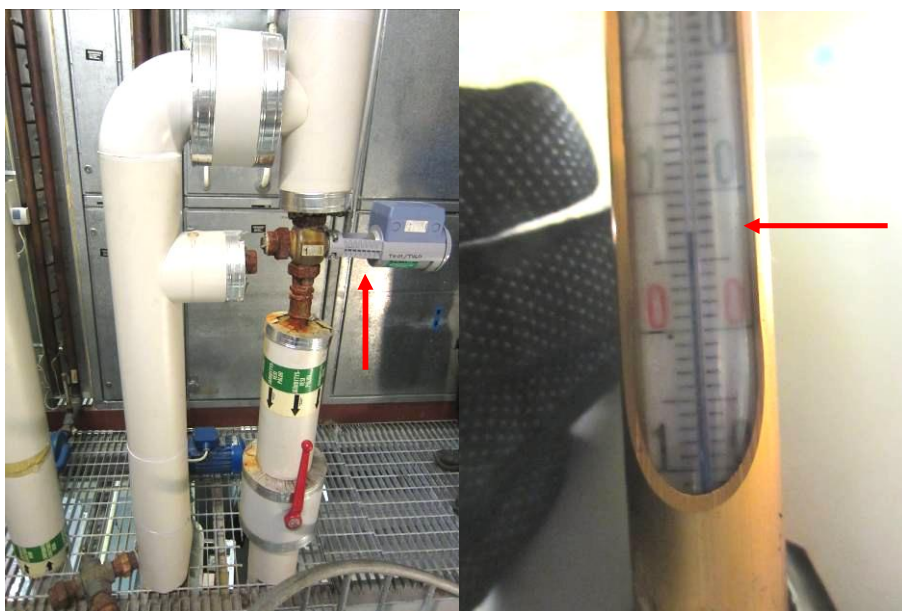
Jäähdytyspatterin venttiilimoottori ei aina sulje jäähdytysventtiiliä ja jäähdytyspatterille pääsee jäähdytysverkoston vesi, joka oli tarkastushetkellä +8 astetta. Rakennusautomaation mukaan venttiilin piti olla kiinni, mutta todellisuudessa venttiili oli noin 20 % auki. Jäähdytysventtiilin jäädessä auki kone käyttää kiertoilmaa ja lämmityspatteria lämmittämiseen. Tarkastushetkellä lämmitysventtiili oli noin 80 % auki ulkoilman ollessa noin +10 astetta. Suosittelemme tarkastamaan automaatiojärjestelmän ja toimilaitteet perushuollon yhteydessä.

Kuvat 8-9. Automaation mukaan jäähdytysventtiili on kiinni, mutta patterille pääsee noin 8 asteen vesi.

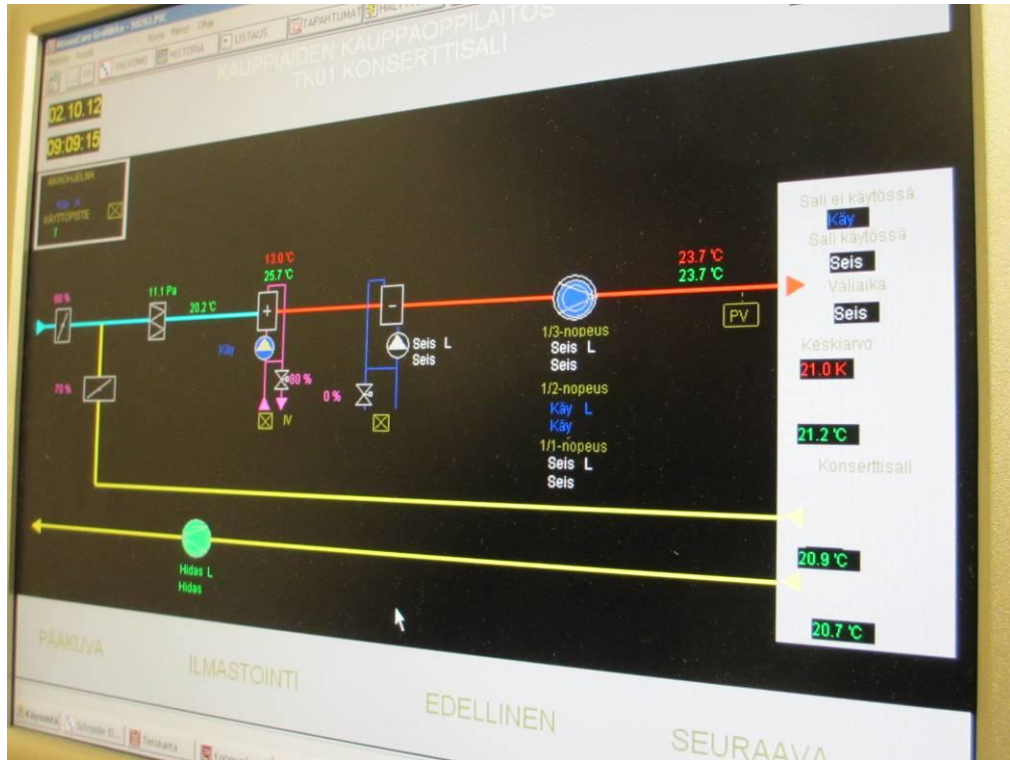
Kuva 10. Automaation mukaan jäähdytysventtiili on kiinni.

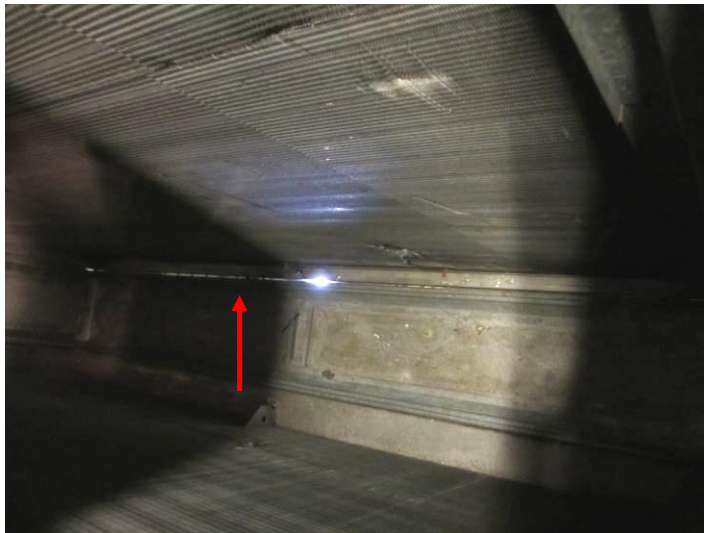
Tuloilmakoneen kammioiden liittoksissa on rakoja ja tiivisteet ovat rikki. Suosittelemme tiivistämään kammioiden liittoksia perushuollon yhteydessä.

Kuva 11. Tuloilmakammion liittokset eivät ole tiiviitä.

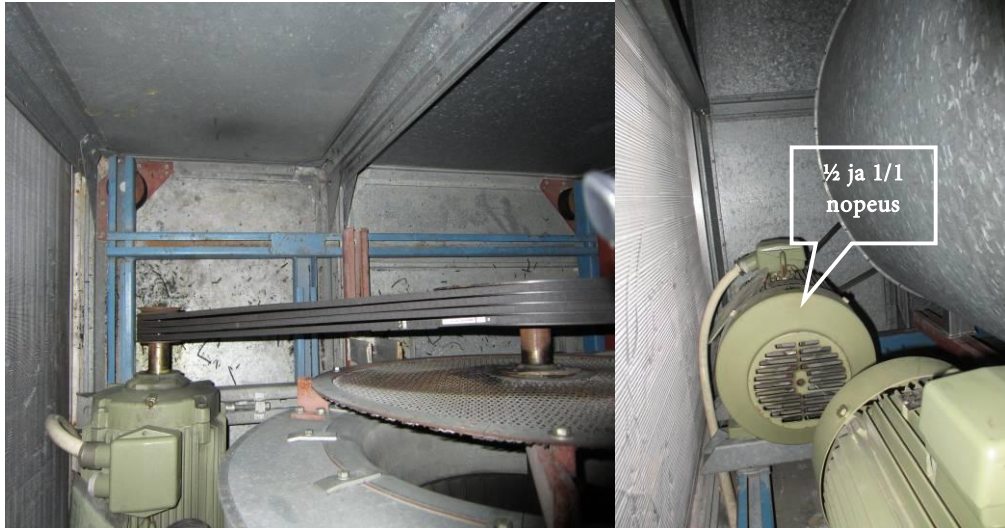
Tuloilmakoneessa on kaksi sähkömoottoria. Pienempi sähkömoottori palvelee 1/3 nopeutta ja isompi 1/2 ja 1/1 nopeutta. Tarkastuksissa havaittiin, että isompi sähkömoottori pyöri ns. väärinpäin, jolloin ilmamäärät jäivät suunnitelluista arvoista melko paljon. Lisäksi tuloilmapuhaltimien isomman sähkömoottorin hihnat ovat kuluneet ja hihnat eivät ole linjassa sekä urapyörät ovat hieman kuluneet. Suosittelemme isom-

man sähkömoottorin kytkentöjen tarkastamista ja urapyörien sekä hihnojen uusimista sekä urapyörien linjausta perushuollon yhteydessä.

Kuvat 12-13. Puhaltimen urapyörät eivät ole linjassa.

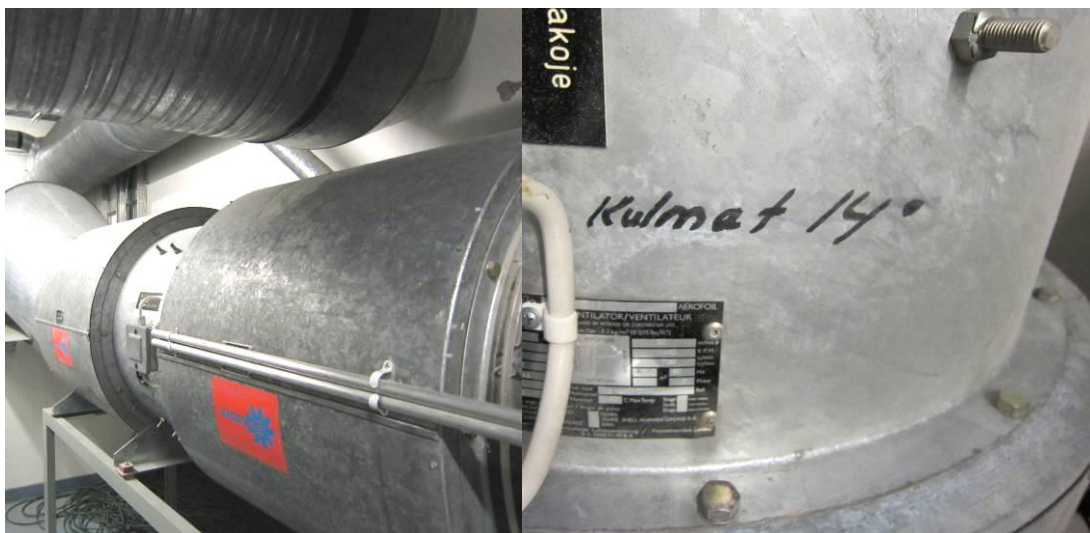
Ilmanvaihtokone PP-1 palvelee konserttisalia. Ilmavaihtokone on Woods Oy:n valmistama aksiaalipuhallin vuodelta 1989. Koneen suunnitellut ilmamäärät ovat 4,0/2,0 m³/s. Poistoilmapuhaltimen ilmamääriä on mahdollista säätää puhaltimen siipien kulmaa muuttamalla. Merkintöjen perusteella siipien kulma on tällä hetkellä 14 astetta.

Kuvat 14-15. Yleiskuvat poistoilmapuhaltimesta ja ns. lapakulma 14 astetta.

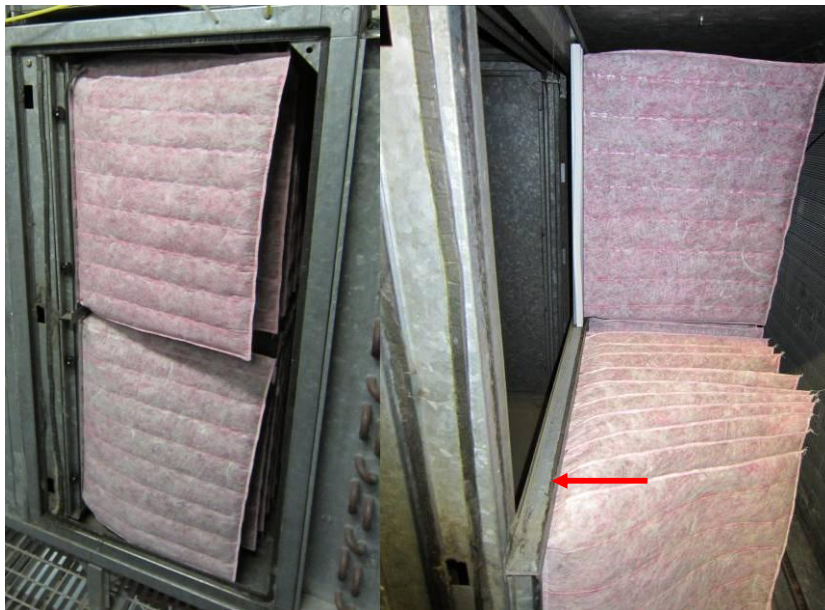
Tuloilmakoneessa on asennettuina pussisuodattimet, jotka on vaihdettu 07.2012. Suodatinkehikkoon on asennettu tiivisteet, jotka ovat hieman rikki. Suosittelemme uusiin tiivisteitä suodattimen vaihdon yhteydessä.

Kuvat 16-17. Tuloilmasuodattimet ovat puhtaat ja suodatinkehikko on melko tiivis.

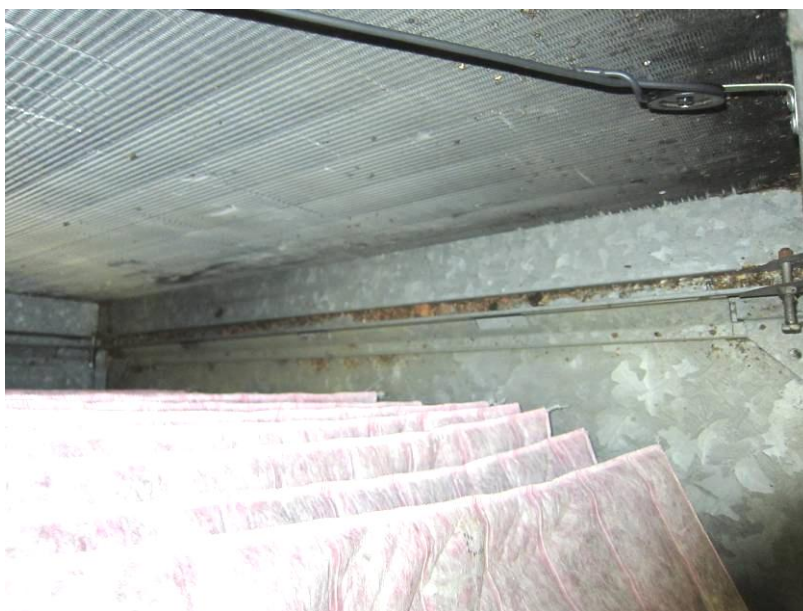
Ilmanvaihtokoneen sisäpinnoilla on havaittavissa pölykertymää ja roskia. Suosittelemme puhdistamaan ilmanvaihtokoneen kammiot kokonaisvaltaisesti perushuollon yhteydessä.

Kuva 18. Tuloilmakoneen kammioissa on havaittavissa roskia.

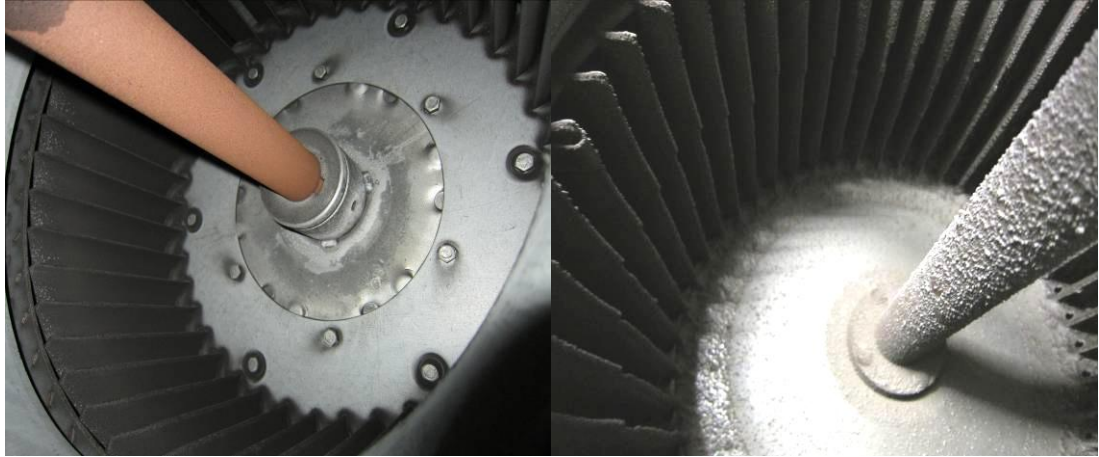
Tulo- ja poistoilmapuhaltimet ovat melko pölyiset ja niiden puhdistamista suosittelemme perushuollon yhteydessä.

Kuvat 19-20. Tulo- ja poistopuhaltimet ovat pölyiset sekä nokiset.

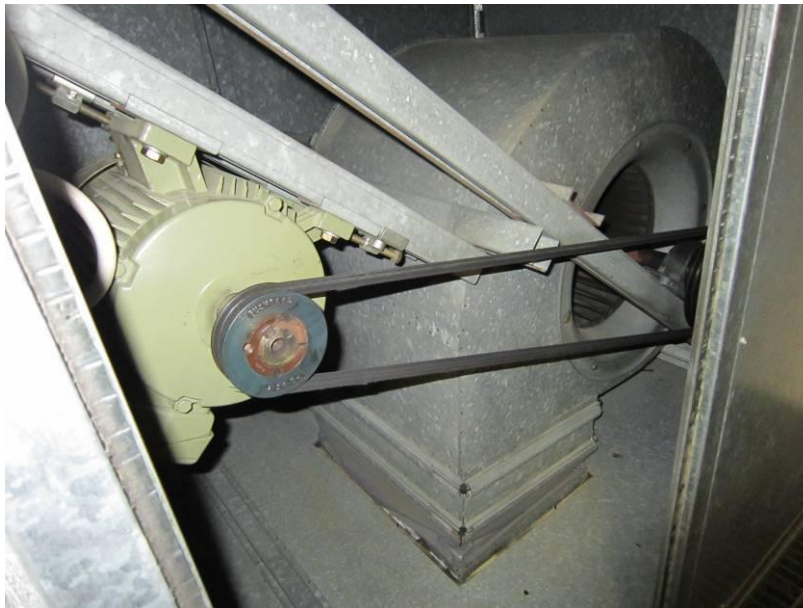
Tulo- ja poistoilmakoneiden hihnat ovat hieman kuluneet ja niiden uusimista suosittelemme perushuollon yhteydessä.

Kuva 21. Koneiden hihnat ovat hieman kuluneet.

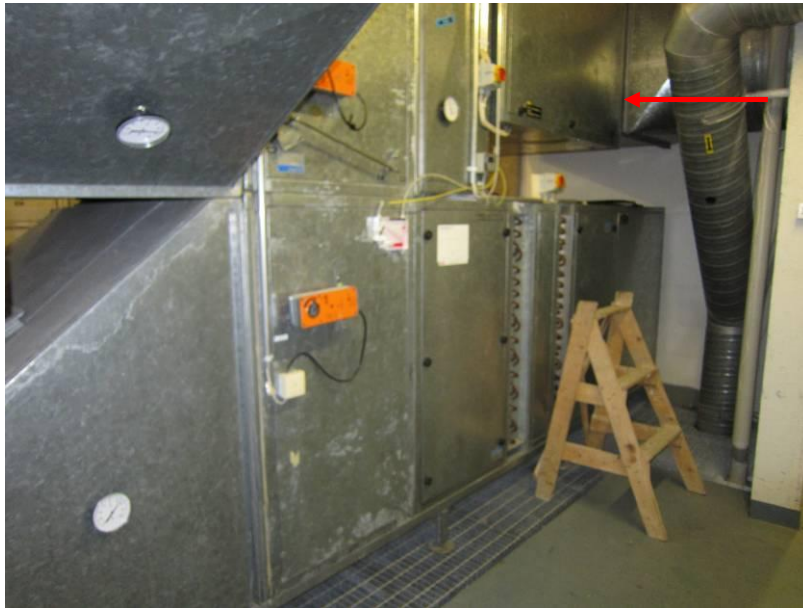
Poistoilmapuhallin on noin kahden metrin korkeudessa ja koneen avattava luukku on melko kookas ja painava. Suosittelemme perushuollon yhteydessä huoltotason rakentamista poistoilmakoneelle.

Kuva 22. Poistoilmakoneen avattava luukku on melko korkealla ja se on painava.

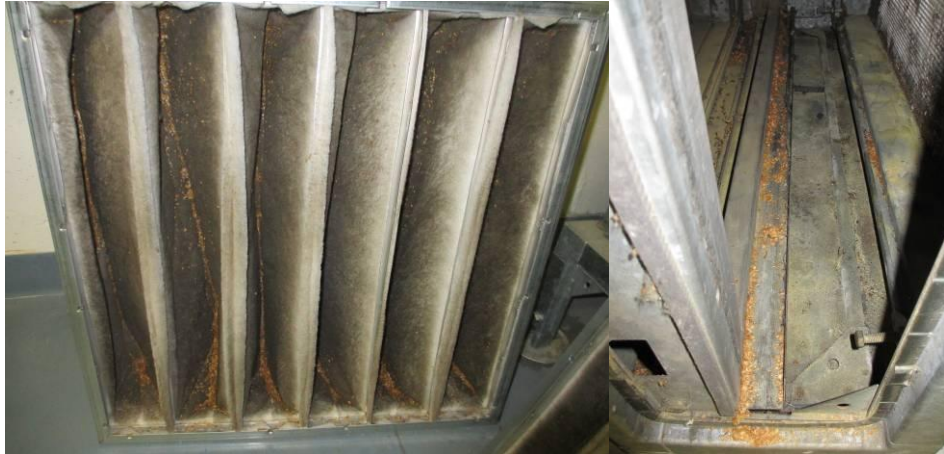
Tuloilmakoneessa on asennettuina pussisuodattimet, jotka ns. karkeasuodattimet, suodatusluokka on F3 luokkaa. Suodatinkehikko ei ole tiivis suodattimiin nähden ja siinä tapahtuu ohivirtausta. Tuloilmasuodattimet tulisi uusiksi F7 tasoiseksi ja samalla tulee parantaa suodatinkehikon tiiveyttä. Perushuollossa suosittelemme harkitsemaan tuloilmakoneen suodatinkehikon uusimista 300 mm syvään suodatinkehikkoon, jotta saadaan suodatuspinta-alaa lisää.

Kuvat 23-24. Tuloilman suodatinkehikko ei ole tiivis, kehikossa tapahtuu ohivirtausta ja suodattimet ovat F3 luokkaa.

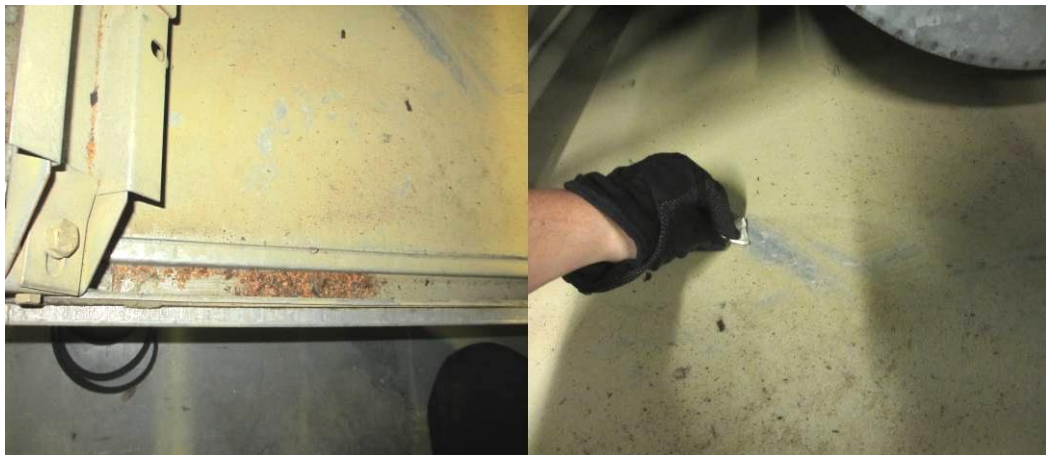
Ilmanvaihtokoneen sisäpinnoilla ja puhaltimessa oli havaittavissa melko paljon pölykertymää ja roskia. Suosittelemme puhdistamaan ilmanvaihtokoneen kokonaisvaltaisesti perushuollon yhteydessä.

Kuvat 25-26. Ilmanvaihtokoneen puhaltimissa ja kammioissa on havaittavissa melko paljon pölyä ja roskaa.

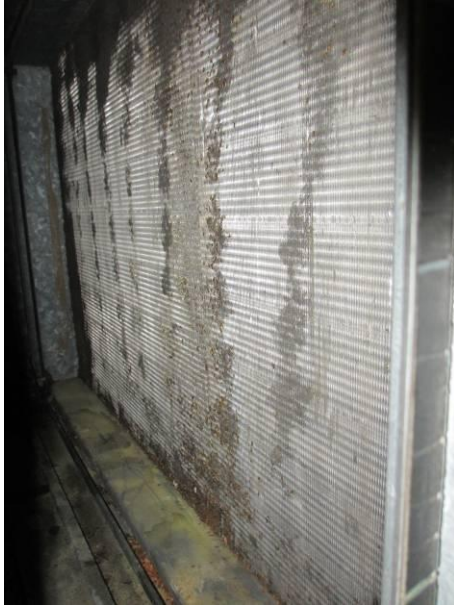
Lämmityspatteri on pölyinen ja lämmityspatterissa on havaittavissa roskia. Suosittelemme puhdistamaan kammiot ja lämmityspatterin perushuollon yhteydessä. Samalla tulee lämmityspatterin kolhut ns. kammata auki.

Kuva 27. Lämmityspatteri on pölyinen ja roskainen.

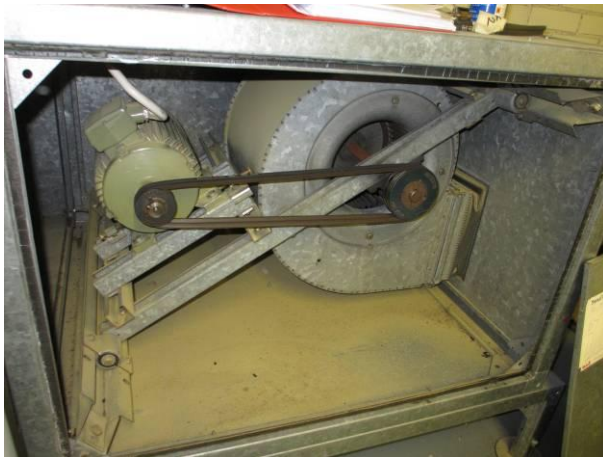
Tuloilmapuhaltimien hihnat ovat kuluneet ja ne ovat löysällä. Lisäksi puhaltimien urapyörät ovat hieman kuluneet. Suosittelemme urapyörien ja hihnojen uusimista perushuollon yhteydessä sekä luukkujen tiivisteiden uusimista.

Kuva 28. Tuloilmapuhaltimen hihnat ovat löysällä.

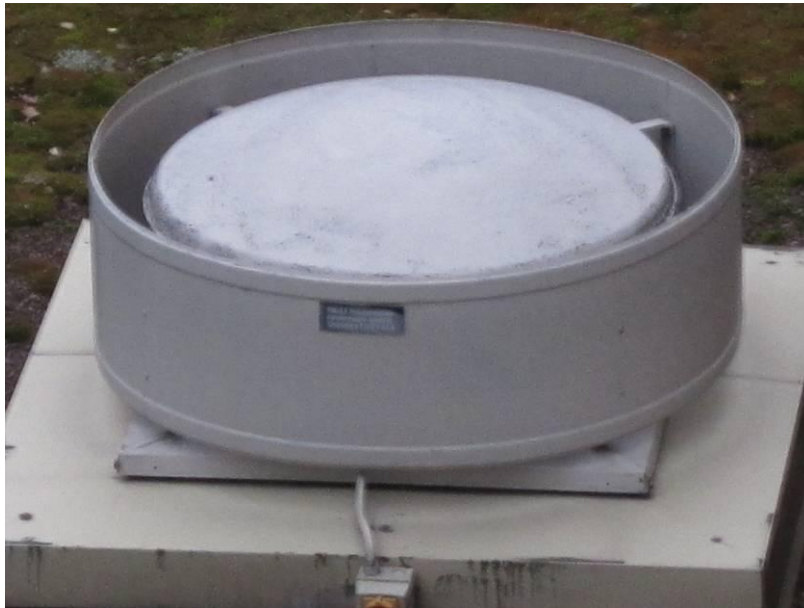
Konserttitalon vesikatolla on yksi huippuimuri (PP3), joka palvelee konserttitalon aputiloja. Puhallin on alkuperäinen vuodelta 1989 ja se on tyydyttävässä kunnossa. Huippuimuri tulee tarkastaa ja huoltaa säännöllisesti vuosittain sekä siinä havaitut puutteet tulee korjata. Samassa yhteydessä koneen ohjaukset tulee tarkastaa.

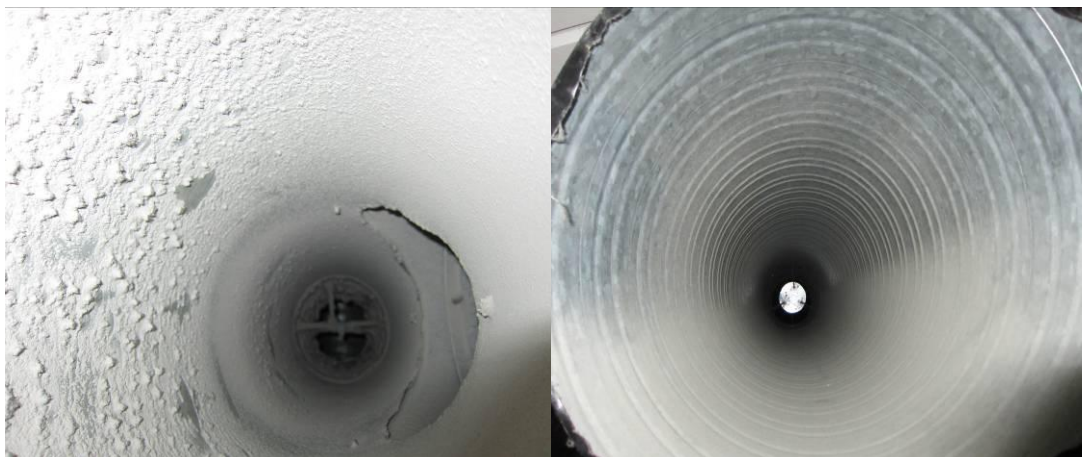
Tuloilmakanavat on rakennettu teräslevykanavista (kierresaumaputkea ja kanttikanaavaa). Ilmanvaihtokanavien puhdistuksesta ei saatu tarkkaa tietoa, mutta tehtyjen havaintojen perusteella ilmanvaihtokanavat ovat pölyiset ja niiden puhdistamista suosittelemme koneiden perushuollon jälkeen.

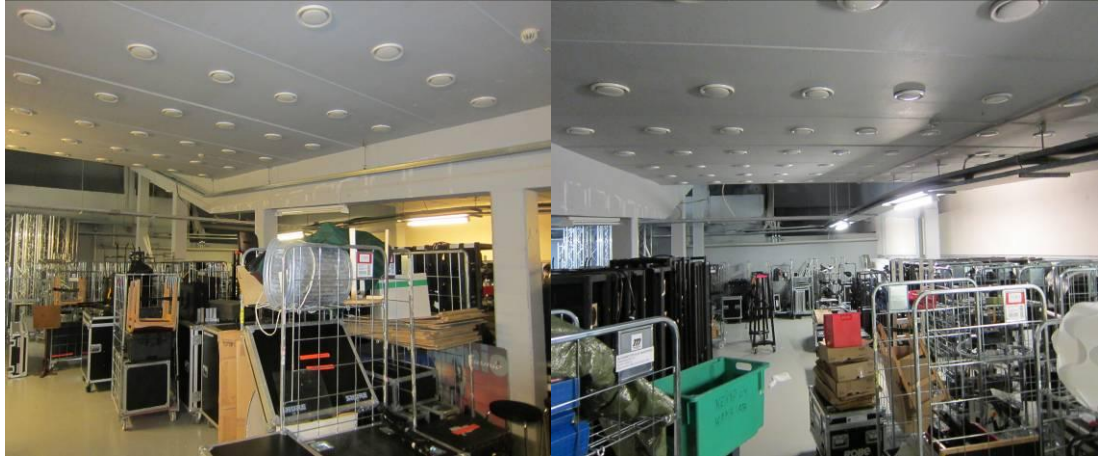
Konserttisalin katsomon alla pohjakerroksessa on tuloilmakanavatila sekä kammio, josta tuloilma ohjataan kartioventtiileiden kautta katsomon penkkien alle. Tuloilmakanavatilassa sijaitsevat myös palopellit, joista yksi oli vain puoliksi auki. Suunnitelmiin mukaan kyseisiä tiloja ei saisi käyttää varastona, mutta tilat ovat melkein täynnä kaikenlaista tavaraa. Lisäksi havaittiin lattialla paikoin pölyä, koska seiniin oli porattu reikiä, eikä porausjätteitä ole siivottu. Koneiden perushuollon jälkeen tuloilmakoneen ilmamäärät ovat lähellä suunniteltua tasoa, jolloin ilmavirta saattaa kuljettaa mukanaan pölyä ja muita irtonaisia hiukkasia katsomoon. Suosittelemme tilan siivoamista ja palopeltien korjaamista välittömästi. Mikäli tavaroita ei voida siirtää kyseisestä tilas-

ta tulisi selvittää onko mahdollista rakentaa tilaan erillisiä varastotiloja, joissa tavaroita voidaan säilyttää.

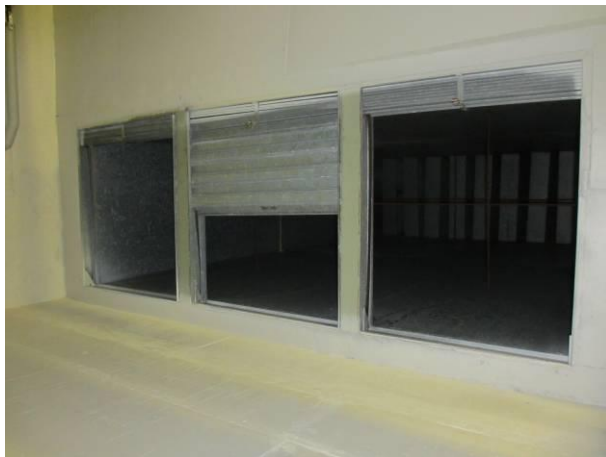
Kuvat 34. Yksi palopelleistä on lauennut ja se tulee korjata.

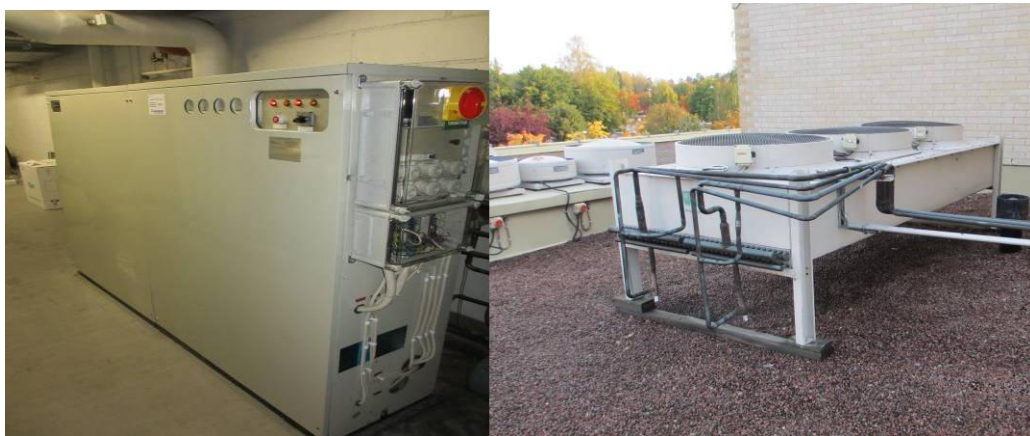
Valtioneuvoston asetuksen mukaan kaikki yli 3 kiloa HCFC kylmäainetta sisältävät kylmälaitteet tulee tarkastaa vuosittain vuotojen varalta. Silmämääräisen tarkastelun perusteella vedenjäähdytyskone on tyydyttävässä kunnossa. Jäähdytyskoneen huollosta ei saatu tietoa tarkastuskäynnin aikana. Suosittelemme tarkastamaan kylmälaitteet säännöllisesti (ei budjetoitu).

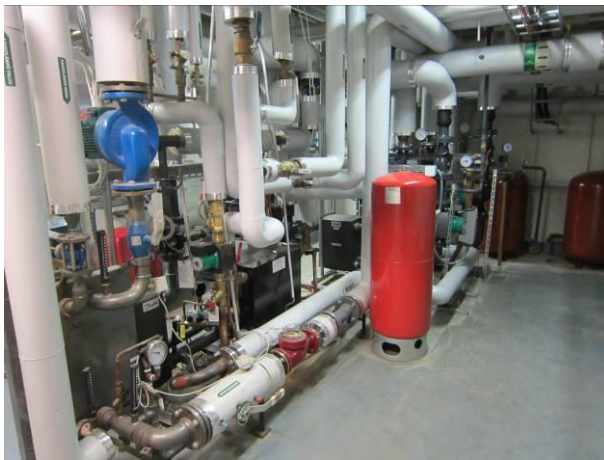
Kiinteistön kaukolämmön alajakokeskus palvelee koko kiinteistöä ja sitä uusittu vuosina 1995, 2008 ja 2010. Alajakokeskuksen tilastollinen käyttöikä on noin 20 – 25 vuotta, joten keskuksen osittain uusiminen ajoittuu tarkastelujakson loppupuolelle. Kaukolämmön alajakokeskuksen uusimisen yhteydessä on syytä harkita ilmanvaihtoverkostolle oman lämmönsiirtimen hankintaa säätötekniillisistä ja energiataloudellisista syistä.

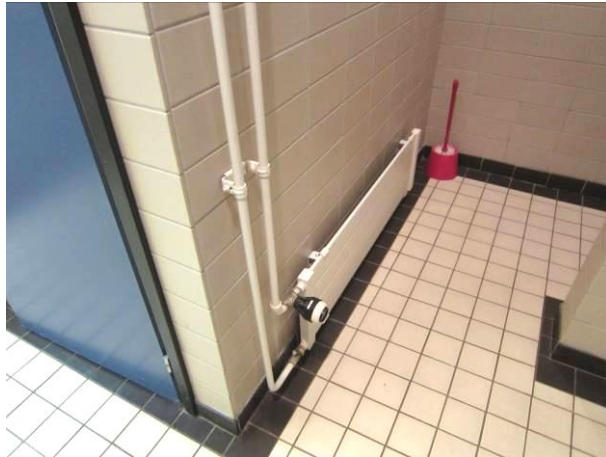
Termostaattisten patteriventtiilien tekninen käyttöikä on noin 15 vuotta. Lämmityskaudella lämmitetään osaa tiloja turhaan alkuperäisten patteriventtiilien vuoksi. Ne olisi suositeltavaa uusia keskitetysti koko kiinteistöön ja säätää lämmitysverkosto energiataloudelliseksi ja viihtyvyyden parantamiseksi.

Kuvat 41. Konserttitalin vesikiertoisten patterien termostaattiset patteriventtiilit olivat alkuperäisiä rakennusvuodelta.

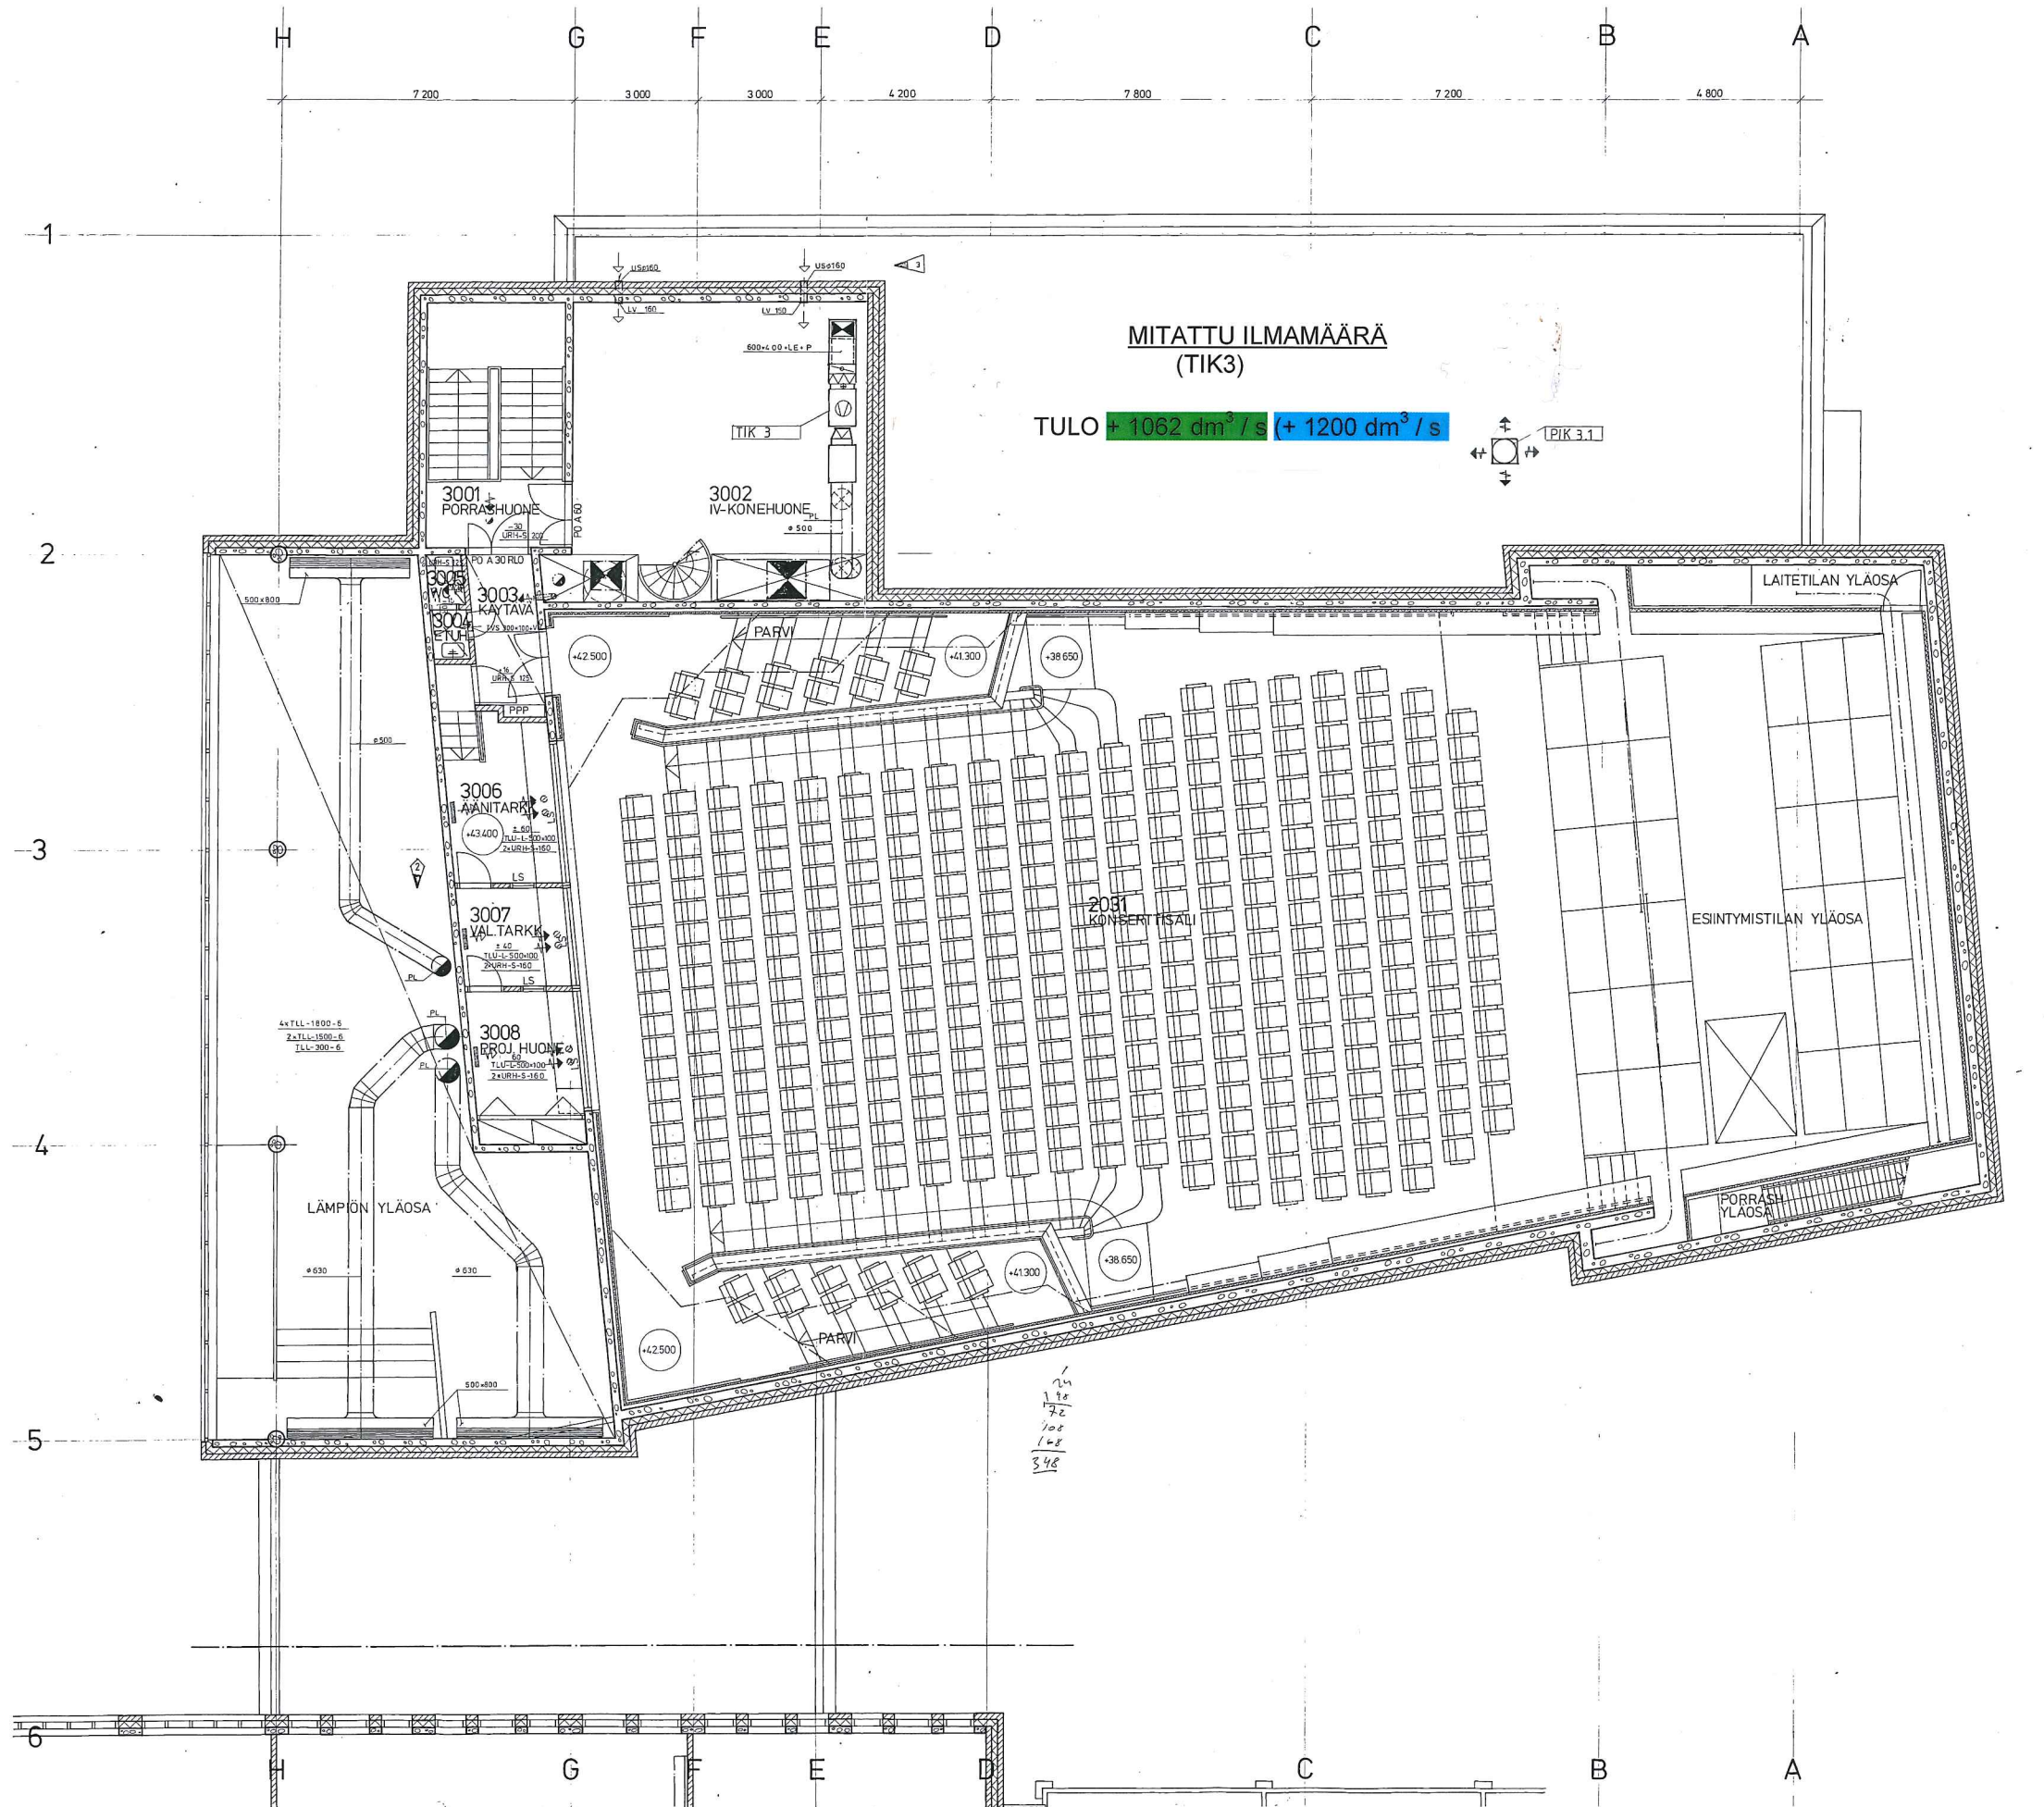
MITATTU ILMAMÄÄRÄ
(esiint. pukuhuone n:o 2011)

MITATTU ILMAMÄÄRÄ
(esiint. pukuhuone n:o 2009)

MITATTU ILMAMÄÄRÄ
(solisti n:o 2006)

MITATTU ILMAMÄÄRÄ
(esiint. pukuhuone n:o 2005)

TULO + 58 dm³/s (+ 80 dm³/s)
POISTO - 71 dm³/s (- 80 dm³/s)

TULO + 17 dm³/s (+ 20 dm³/s)
POISTO - 22,5 dm³/s (- 20 dm³/s)

TULO + 12 dm³/s (+ 11 dm³/s)
POISTO - 13 dm³/s (- 28 dm³/s)

TULO + 89,5 dm³/s (+ 80 dm³/s)
POISTO - 127 dm³/s (- 100 dm³/s)

MITATTU ILMAMÄÄRÄ
(esiint. pukuhuone n:o 2013)

TULO + 42 dm³/s (+ 80 dm³/s)
POISTO - 82 dm³/s (- 80 dm³/s)

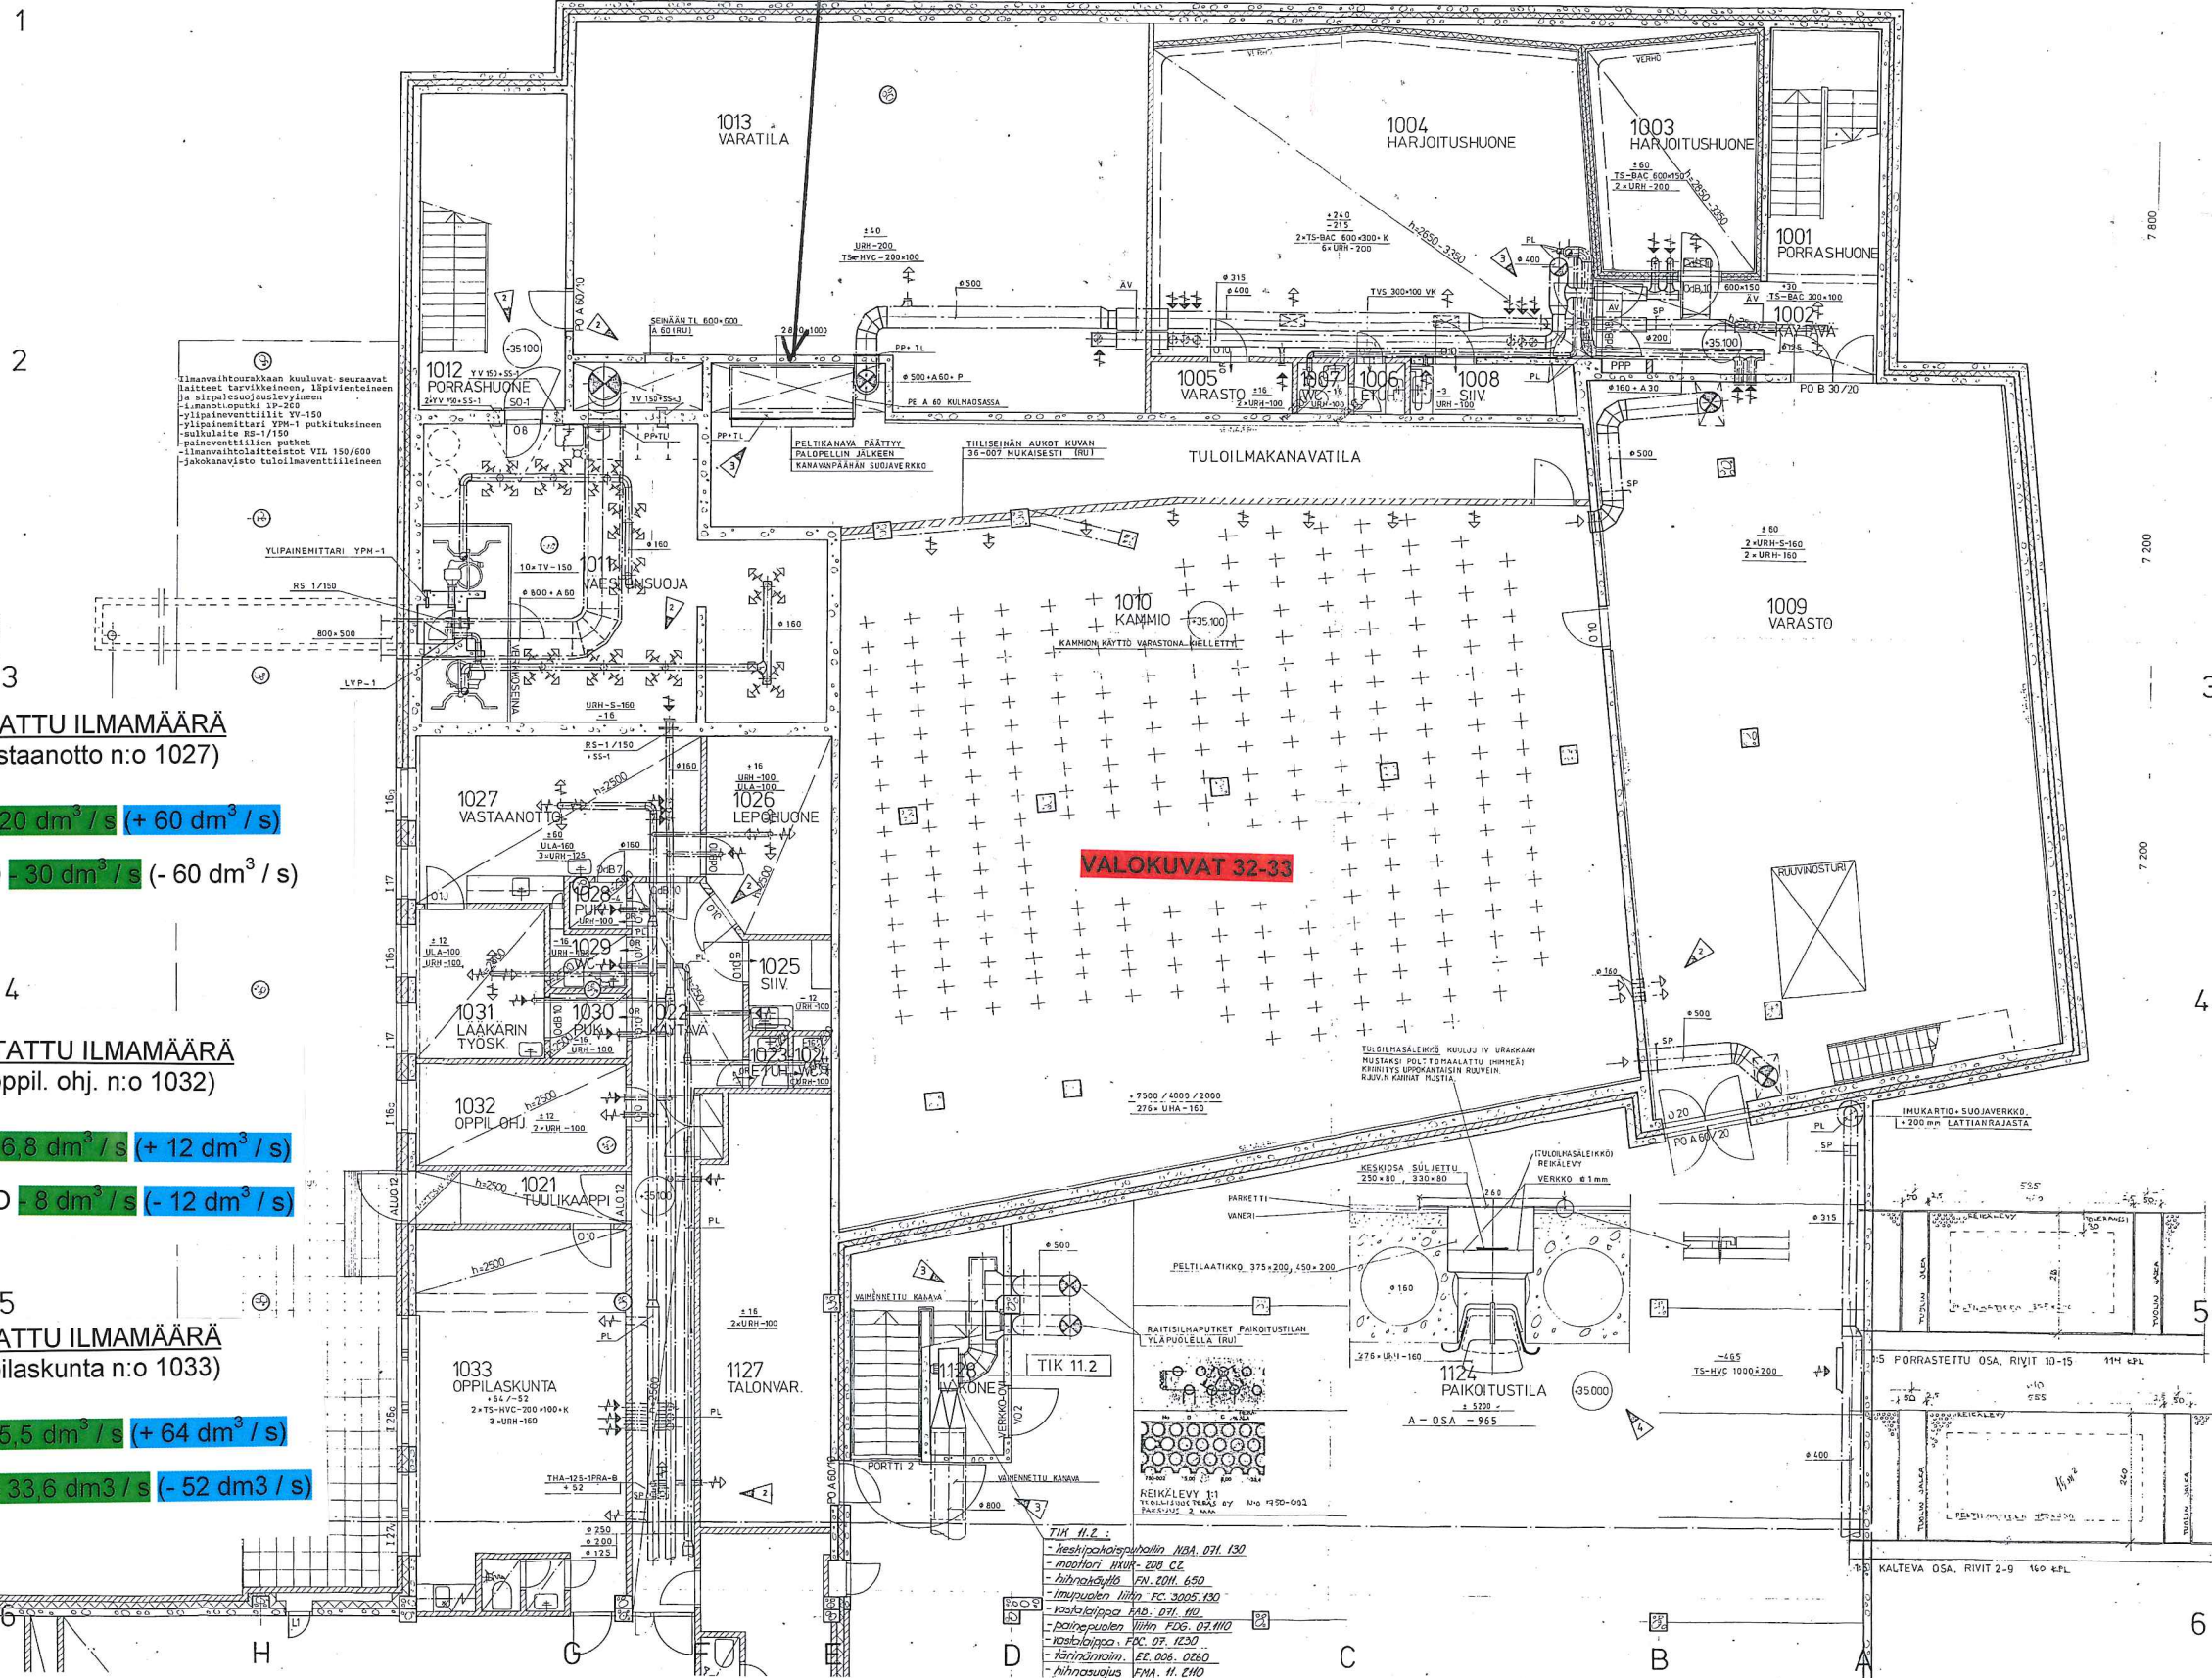
MITATTU ILMAMÄÄRÄ
(vastaanotto n:o 1027)

TULO + 20 dm³ / s (+ 60 dm³ / s)
POISTO - 30 dm³ / s (- 60 dm³ / s)

MITATTU ILMAMÄÄRÄ
(oppil. ohj. n:o 1032)

TULO + 6,8 dm³ / s (+ 12 dm³ / s)
POISTO - 8 dm³ / s (- 12 dm³ / s)

MITATTU ILMAMÄÄRÄ
(oppilaskunta n:o 1033)

TULO + 35,5 dm³ / s (+ 64 dm³ / s)
POISTO - 33,6 dm³ / s (- 52 dm³ / s)
