# KUNTOARVIO

VANTAAN KONSERTTISALI MARTINUS  
MARTINLAAKSONTIE 36  
01620 VANTAA

5.10.2012

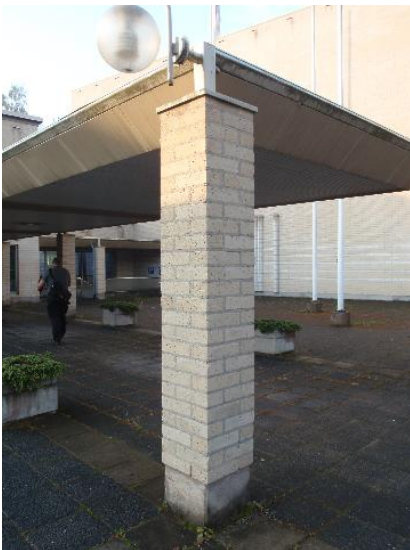
Kuva 1

**Kuva 1** Yleiskuva sisäänkäyntikatoksen pilarista

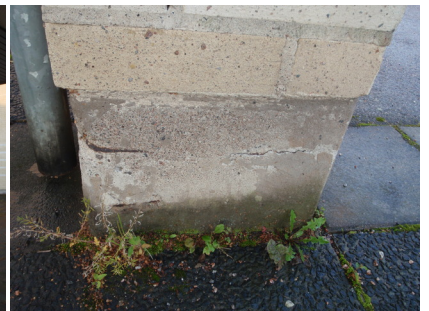
Kuva 3

Sisäänkäyntikatoksen pilarien teräsbetoni on hieman rapautunutta ja ruostuneet teräkset ovat lohkaisseet betonin pinnan. Pilarien tiilisaumoissa on halkeamia. Sisäänkäyntikatoksen seinän puoleinen kolmannes on täynnä vettä koska vedenpoisto on mennyt tukkoon. Räystäas ja lasikate ovat likaisia. Lasikatteen tiivisteitä on irronnut.

**Kuva 3** Ruostuneet raudat ovat lohkaisseet betonin pinnan sisäänkäyntikatoksen pilarin sokkelissa

Sisäänkäyntikatosten pilareiden ja autohalliin johtavien betoniportaiden kuntotutkimus. Tutkimuksella tarkennetaan pilareiden vaurioiden syyt, laajuus, vaurioitumisaste, korjaustapa ja kustannukset.

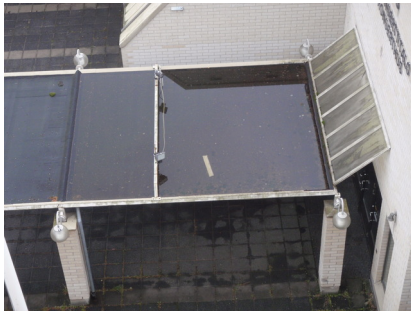
Kuva 4

**Kuva 4** Sisäänkäyntikatoksen viimeisin kolmannes on täynnä vettä

- betonilaattojen saumojen puhdistaminen
- sisäänkäyntikatoksen lasikatteen ja räystäiden puhdistaminen
- vedenpoistojärjestelmän puhdistaminen ja säännölliset tarkastukset

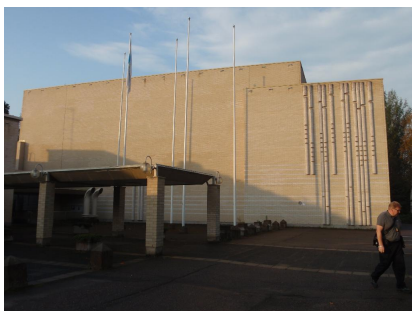
Kuva 1

**Kuva 1** Yleiskuva julkisivusta itään**Kuva 2** Sisäkulman elastinen sauma on haljennut**Kuva 3** Sokkeli on haljennut ulkokulman molemmilta puolilta ja halkeamat jatkuvat tiiliseinässä

- julkisivujen kuntotutkimus
- tutkimustulosten perusteella tehtyjen suunnitelmien mukainen korjaus
- elastisten saumojen uusiminen
- tiiliseinien puhdistaminen tuuletusreikien alta
- lämpöön eteläsivun pellin ja pellin alusrakenteen korjaus

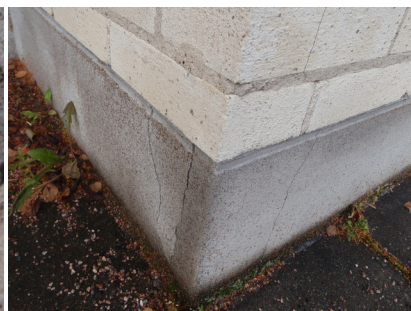
Kuva 3

Sokkelissa on säännöllisiä pystysuoria hiushalkeamia. Osa halkeamista jatkuu pitkin tiiliseinää.

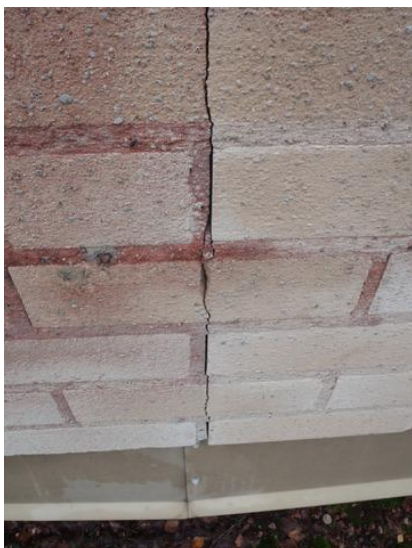
Kuva 4

Ulkoseinät ovat paikalla muurattuja tiiliseiniä. Tiiliseinissä havaittujen halkeamien kautta pääsee vettä seinärakenteen sisään. Kosteus heikentää seinän eristyskykyä ja aiheuttaa lisävaurioita. Katon tuuletusaukkojen kautta tuleva kosteus on värjännyt tiilipintoja. On suositeltavaa selvittää halkeamien syyt. On suositeltavaa selvittää, miksi katon tuuletusaukkojen kautta tulee niin paljon kosteutta, että se kastelee ja värjää tiiliseinän aukkojen alapuolella.

**Kuva 4** Tiiliseinän pystysuora halkeama, vesi pääsee seinärakenteen sisään**Kuva 5** Länsisivun katon tuuletusaukkojen alapuolella on kosteuden aiheuttamat valumajäljet**Kuva 6** Eteläisivulla (lämpöön lattian kohdalla) reunapelti on irronnut ja pellin alusvaneri on lahonnut.**Kunnossapito-ohjelman toimenpiteet**

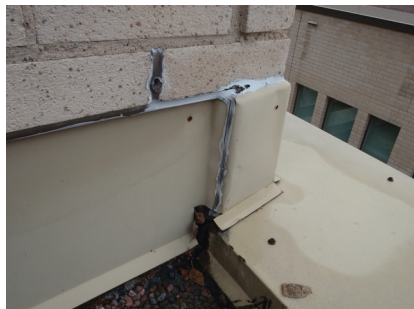
Kuva 4

Vesikatoilla havaittiin puutteita, jotka voivat aiheuttaa vesivuotoja. Juuripeltien kiinnitys on löystynyt ja elastiset saumat ovat revenneet, jolloin vesi voi päästä alustastaan irronneen kermin taakse. Katolla on paljon kasvustoa, joka vaurioittaa bitumikermiä. Suojakiveys on paikoin pyyhkiytynyt pois ja näiltä alueilta kermin pinta on alkanut kulua. Havaittuja puutteita on syytä korjata jakson alussa ja jakson lopulla on suositeltavaa varautua vesikattojen uusimiseen.

**Kuva 4** Vesikaton kulmapellin elastisia saumojia on korjattu, saumat ovat revenneet uudestaan. Alla on lämpöön vesivaurio.**Kuva 5** Juuripellin elastinen sauma on revennyt ja pellin kiinnitys on löystynyt.**Kuva 6** Autohalliin johtavan betoniportaaman vesikatolla on paljon vettä. Bitumikermissä on poimuja ja vesi/kaasukuplia

Vesikaton kuntotutkimus. Tutkimuksella tarkennetaan vesikaton vaurioiden syyt, laajuus, vaurioitumisaste, korjaustapa ja kustannukset.

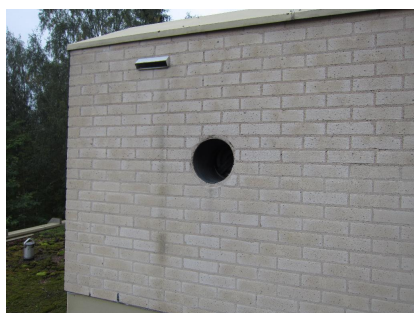
Kuva 1

**Kuva 1** Ilmastointihuoneen poistoilmakojeen ulospuhallusaukosta puuttuu suojaritilä, joka tulisi asentaa ensitilassa.

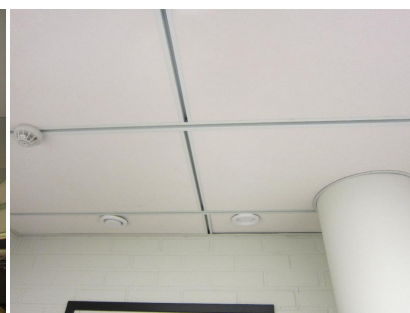
Kuva 3

**Kuva 3** Erityisopettajan huoneessa on tuloilmaventtiilinä kartioventtiili, joka on poistoventtiili.

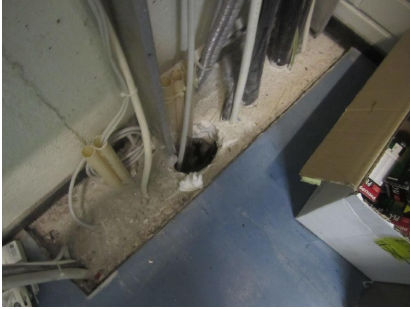
Kuva 1

Esim. NK-2 nousukeskustilassa on tehty lisäyksiä ja muutoksia järjestelmäkaapelointeihin, jossa yhteydessä kerrosten väliset läpivientiaukot ovat jääneet tiivistämättä.

**Kuva 1** Nousukeskustilan välipohjan kaapeliläpiviennit, jotka on tiivistämättä.

Kaapeliläpivientien tarkastus ja mahdollinen korjaus.

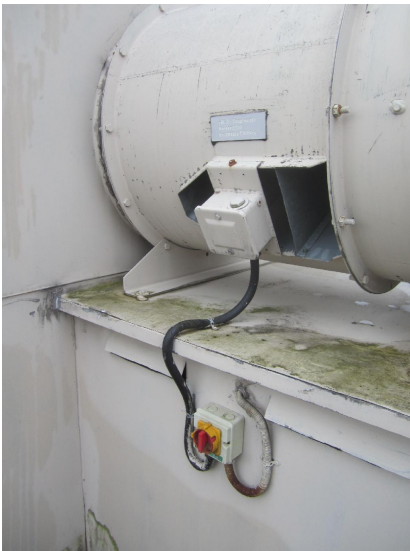
Kuva 1

Martinussalin katolla olevien alkuperäisien savunpoistopuhaltimien kaapelien vaippa on haurastunut ja kaapeleissa on näkyvissä halkeamia.

**Kuva 1** Martinussalin katolla oleva savunpoistopuhallin ja siihen liittyvät sähköasennukset.

Kaapelit suositelln tarkistettavaksi ja tarvittaessa uusittavaksi.

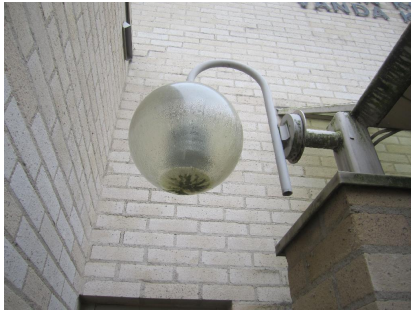
Kuva 1

Valaisimien puhdistus suositellaan tehtäväksi ensisijassa, koska valaisimen valoteho on vähentynyt likaantumisen takia. Ainakin yhdessä valaisimessa oli vettä, joten tiivisteiden kunto on suositeltavaa tarkastaa puhdistuksen yhteydessä.

**Kuva 1** Sisäänkäyntikatoksen yhteydessä oleva valaisin, jonka kuvussa on vettä ja kupu on likainen.

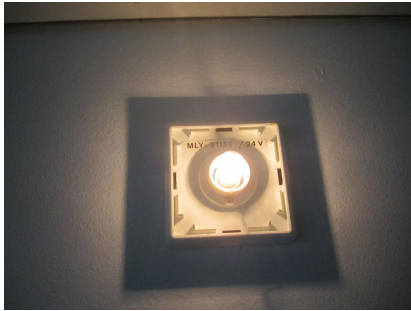
Kuva 1

**Kuva 1** Alkuperäinen poistumistievalaisin, joka on varustettu hehkulampulla.

Poistumistievalaisimet suositellaan vaihdettavaksi uudenaikaisiin led-lampuilla varustettuihin valaisimiin, joiden käyttöikä on parempi ja tehontarve on pienempi.

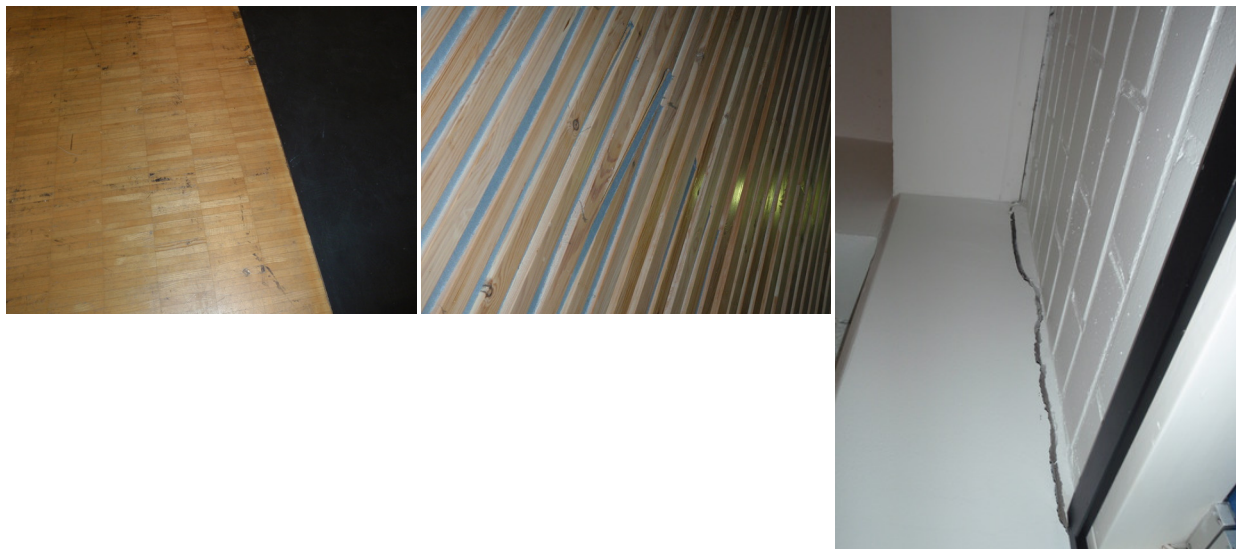
**Kuva 4** Parketissa tummia juovia ja osa parkettisauvoista on irronnut alustastaan**Kuva 5** Seinien rimojen kiinnitys on löystynyt tai osittain irronnut**Kuva 6** Koulun toimistotilassa oleva noin 10 mm leveä halkeama**Kunnossapito-ohjelman toimenpiteet**

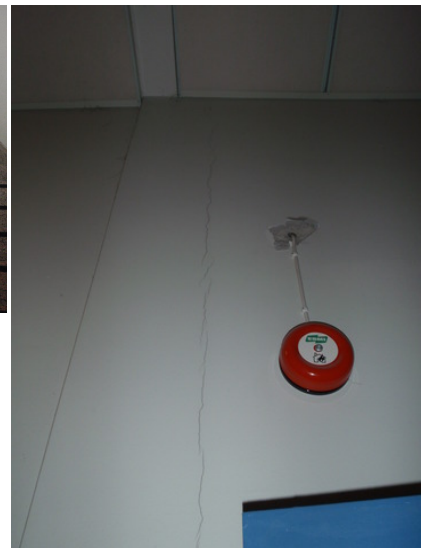
Kuva 3

Vss:n puoleisen portaan kellarin seinissä on halkeamia. Halkeamien syyt on suositeltavaa tutkia perustusten ja rungon tutkimusten yhteydessä.

**Kuva 3** VSS:n viereisen porrashuoneen seinässä on halkeamia

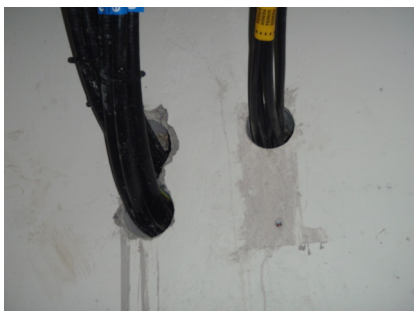
Kuva 4

**Kuva 4** Ulkoseinien läpimenoja ei ole tiivistetty kunnolla
