# LVI-KUNTOARVIO

MARTINLAAKSON UIMAHALLI  
HEW 3459

4.10.2013

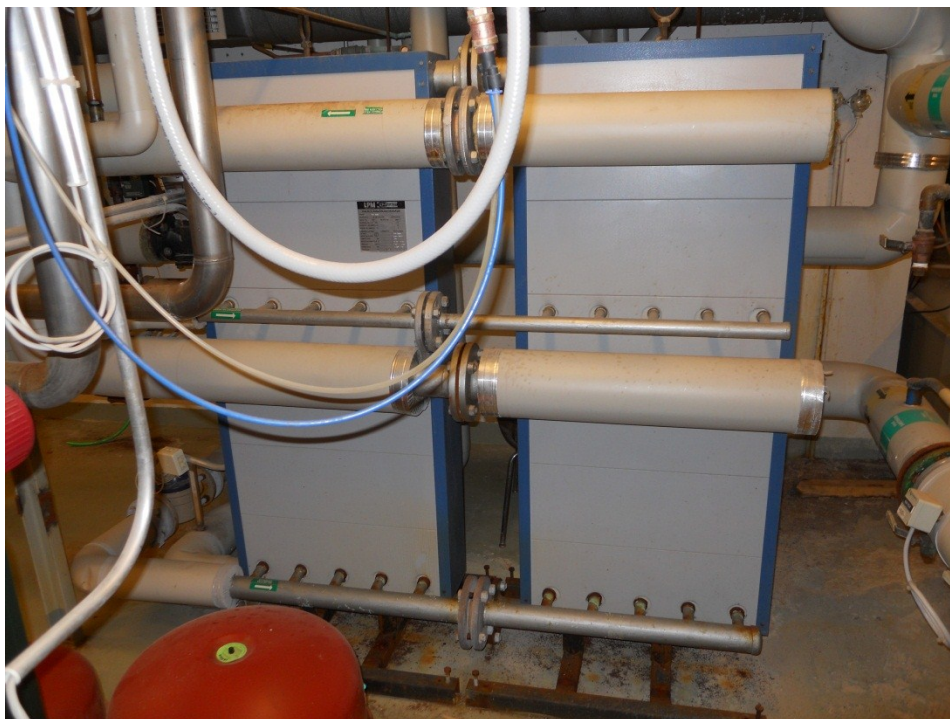
Lämmönjakokeskusten uusimistarve tulee n. 10 vuoden sisällä paitsi käyttöveden lämmönjakokeskuksen uusiminen on ajankohtaista n. 3 vuoden kuluessa.

Kuva 3. Käyttöveden lämmönsiirtimet.

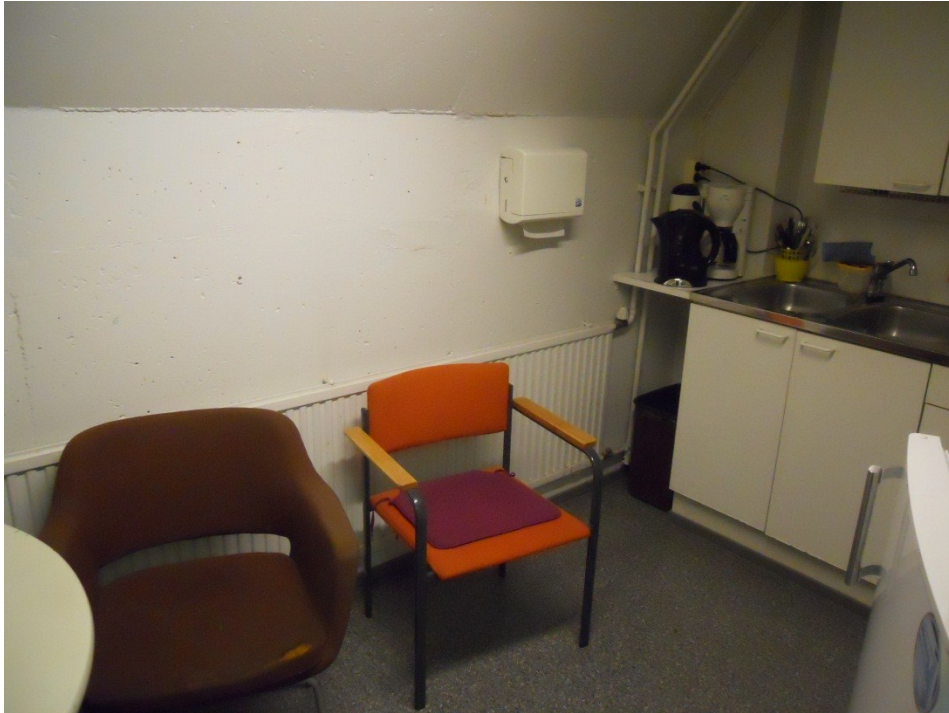
Kuva 6. Pohjakerroksen suojatilan K7 alkuperäinen radiaattori.

- Käyttövesiverkoston saneeraus
- Kellarin suojatilan K7 lämpöjohtojen ja patterin uusinta.

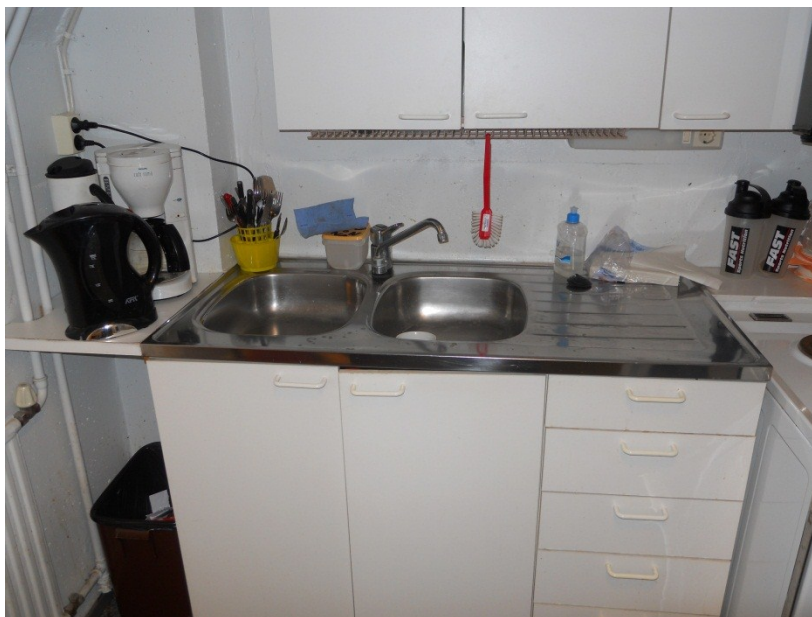
Kuva 8. Pohjakerroksen suojatilan K7 alkuperäinen sekoittaja.

- Pohjaviemäreiden kuvaus
- Ilmanvaihtokanavien puhdistus ja ilmamäärien säätö
- Allasvesien-, lämmityksen- ja ilmanvaihdon lämmönsiirrinten uusinta
- Kellarin suojatilan K7 vesijohtojen uusinta.

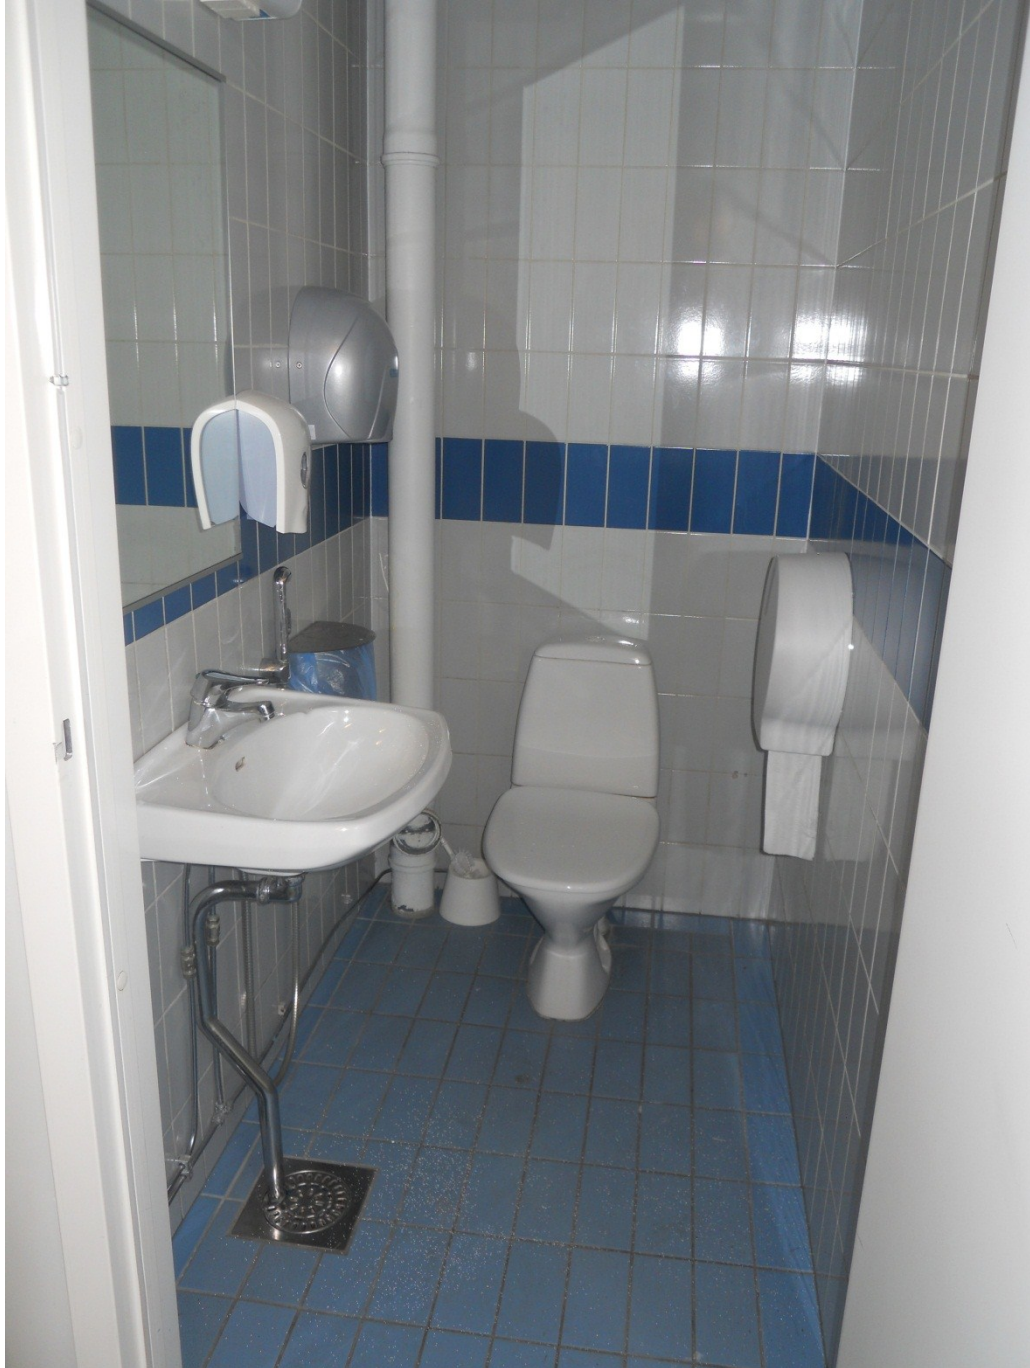
Pesualtaat, urinaalit ja WC-istuimet ovat hyvässä kunnossa, myös alakerran osalta. Alakerran wc:n wc-istuimen säiliön tiivisteessä havaittiin vuoto arviointikierröksellä. Tämä suositellaan korjattavaksi, vedenhukan välttämiseksi.

Kuva 9. 1. kerroksen WC:n kalustus.

- Pohjakerroksen WC:n säiliötiivisteen vaihto.

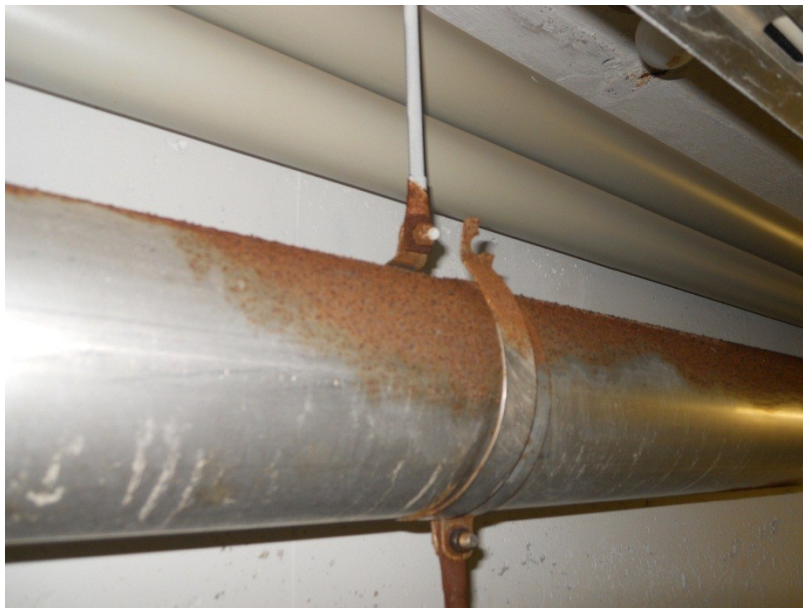
Kellarikäytävillä kulkevissa Rst-allasvesiputkissa havaittiin syntyneen lievää pistekorrosiota ilmeisesti tilan ilman kloridipitoisuuden vuoksi. Lisäksi putkiston joissain hitaussaumoissa oli merkkejä joskus vallinneesta pienestä vuodosta. Suositus: putkiston vuotaneiden saumojen paikkaus ja putkiston suojaus esim. solukumieristyksellä.

Kuva 11. Pistekorrodoitunut Rst-allasvesiputki ja syöpynyt kannake.

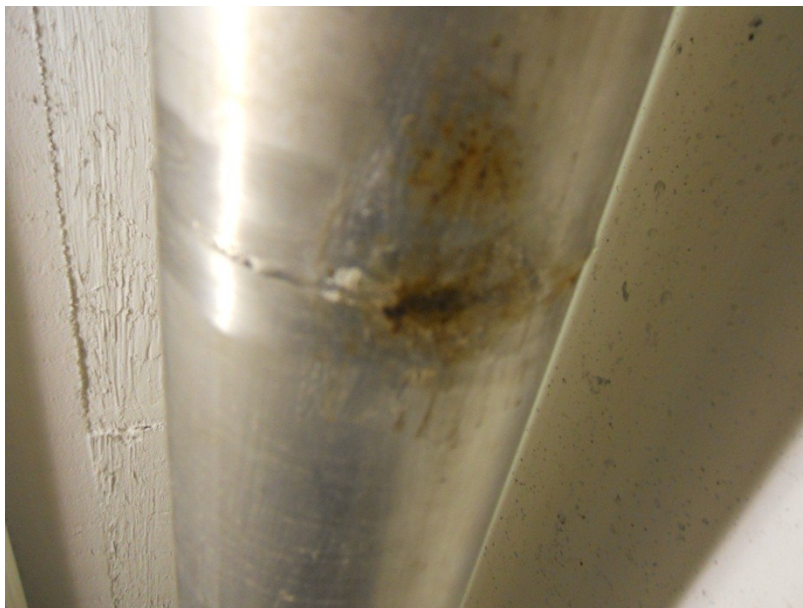
Kuva 12. Vuotanut sauma Rst-allasvesiputkessa.

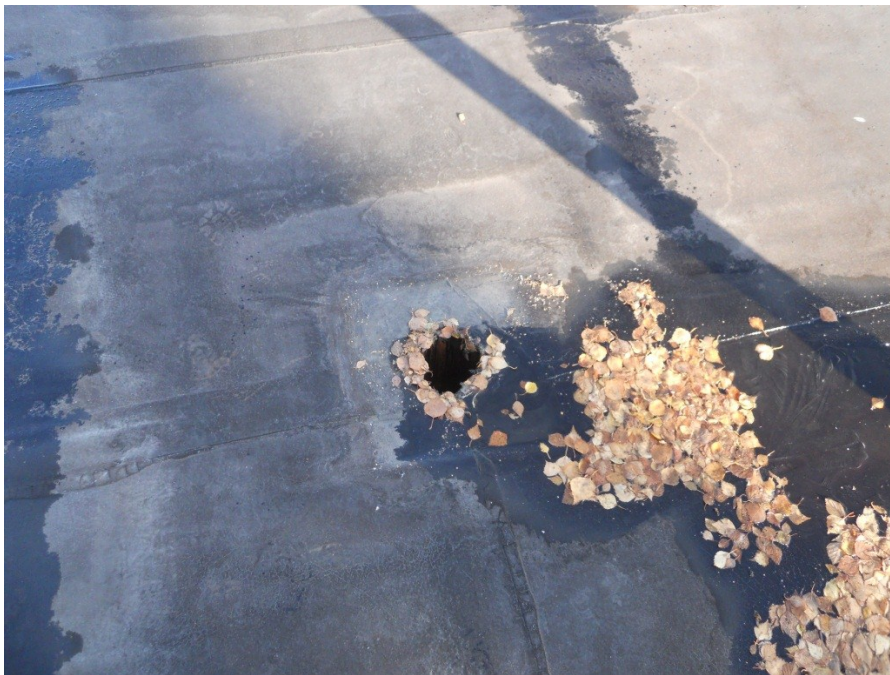
Sade- ja jätevesiviemärointi oli silmämääräisesti tarkastettuna hyvässä kunnossa. Yhdestä kattosadevesikaivosta puuttui roskasihti. Samassa yhteydessä havaittiin erittäin puutteellinen kallistus kohti kaivoja. Suositus: sihdin asennus mahdollisen tukkeuman estämiseksi.

Kuva 13. Vesikaton sadevesikaivo, josta puuttuu sihti. Kaivoja yhteensä 3.

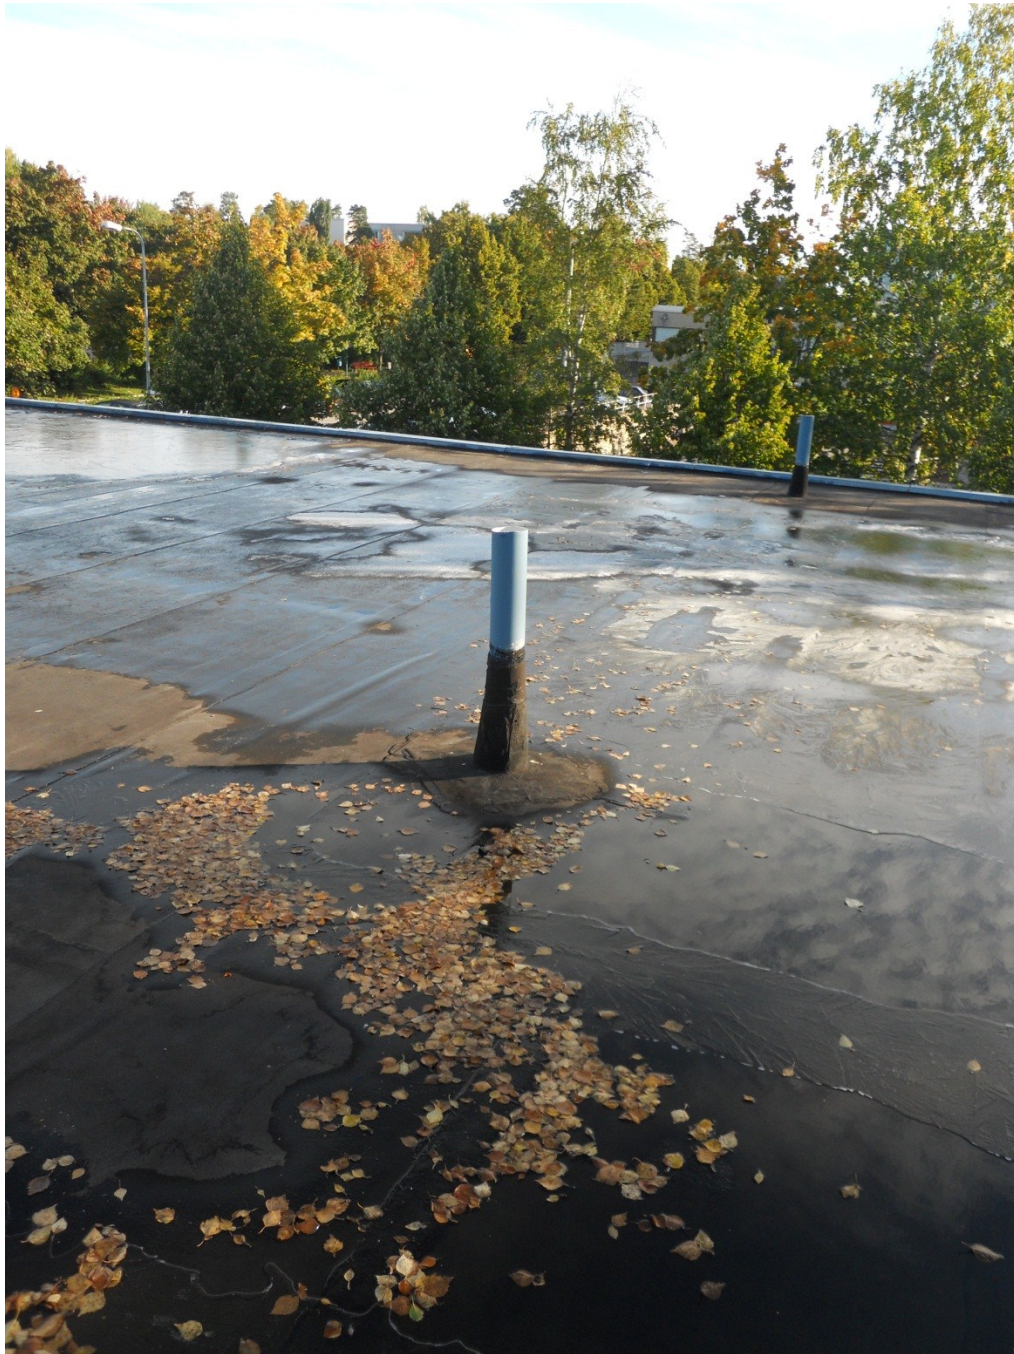
Kiinteistön tuuletusviemärit ovat pääosin eristämättä vesikatolla. Kovilla pakkasjaksoilla ne saattavat jäätyä umpeen ja vaikeuttaa viemäreiden toimintaa. Suositus: jäätymissuojan asennus.

Kuva 14. Viemäreiden eristämättömiä tuuletusputkia vesikatolla.

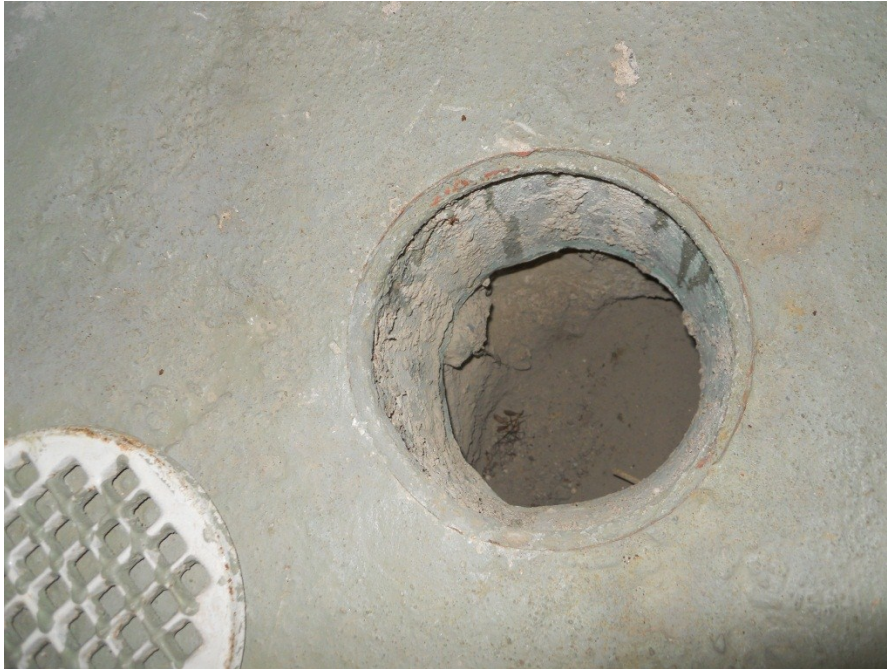
Kellarikäytävien lattiakaivojen havaittiin johtuvan suoraan maaperään. Maaperän imukyvyystä ei ole tietoa allekirjoittaneella.

Kuva 15. Kellarikäytävän lattiakaivo.

Suositus: Pohjaviemäreiden, kunto selvitys viemärikuvauksella 5 vuoden sisällä.

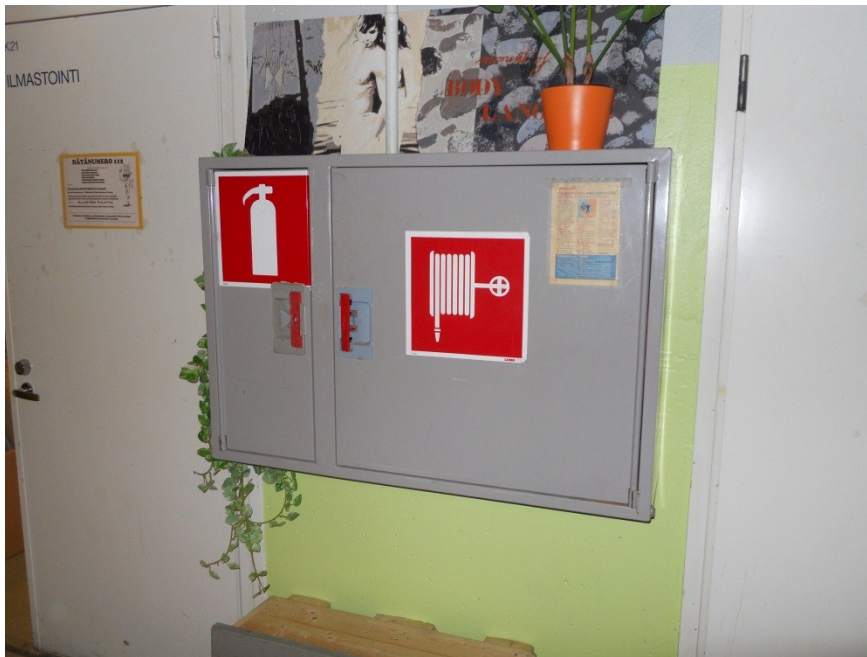
Kuva 29. Rakennuksen sammutuskalustoa.

Kellarikäytävän pikapalopostikaapin kytkentäjohdon kulma on lyttääntynyt. Suositus: Putkiosan korjaus suunnitellun vesimäärän saannin varmistamiseksi.

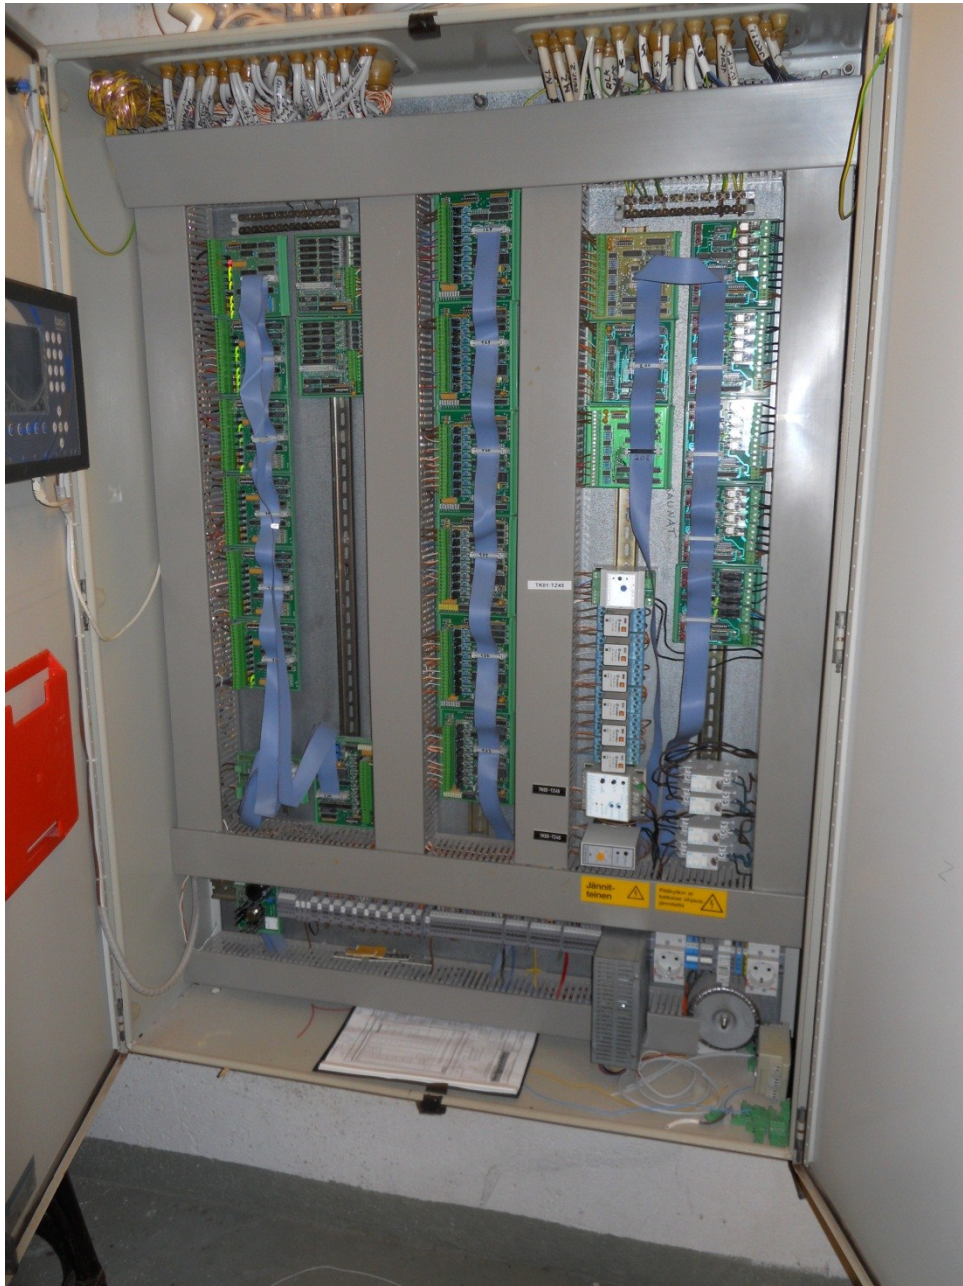
Kuva 30. Rakennuksen valvonta-alakeskus VAK201 lämmöjakohuoneessa.

Rakennuksen automaatiojärjestelmän historiatietoja ei ollut saatavilla. Oletettavasti järjestelmä vuodelta 1998, jolloin LVI tekniikka on uusittu. Järjestelmä on vielä toimiva, mutta ei nykyaikainen. Suositus: uusiminen muun lvi-laitteistotekniikan uusinnan yhteydessä. Katso myös kohta G1.1 ja G3.1.
