## KOSTEUSVAURIOKARTOITUS JA PINTAKOSTEUSMITTAUKSET

### Metsikköpolun päiväkoti

Kukinkuja 14  
01620 VANTAA

**Delete Tutkimus Oy, Helsinki**

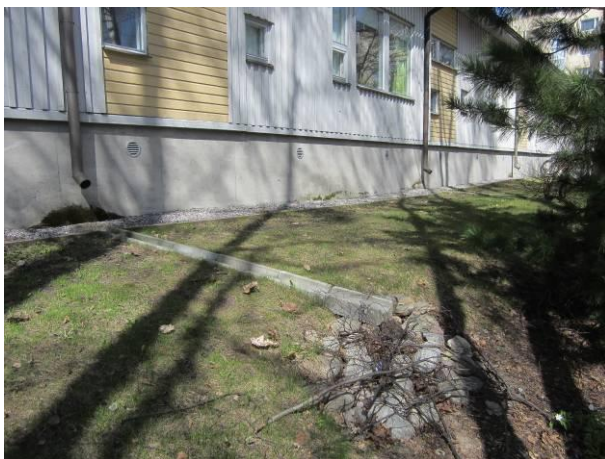
**Kuva 1** Paikointusalueen sivua, pintakallistukset ovat hyvät, sepelöinti rakennusvierillä, loiskekourut ja kivipesät imeytysalueella.

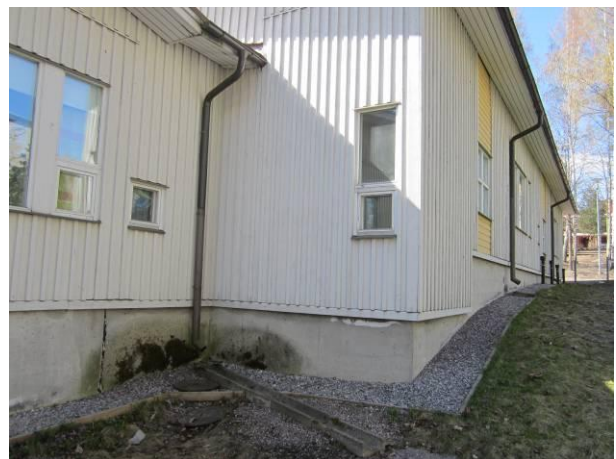
Kattosadevedet on johdettu räystäskouruin ja syöksytorvin edelleen osin muovisiin kattovesikaivoihin, osin asfaltin kautta sadevesikaivoihin ja osin betonisin loiskekouruin, jotka päättyvät kivipesiin (*kuva 2*). Rännikaivot olivat puhtaat lehdistä. Osa syöksytorvista on jäänyt liian etäälle kaivoista ja vesi voi ryöpytä ohi. Sokkeleissa on jälkiä vesirasituksesta ja lisäksi on sammalta.

**Kuva 2** Porrastuskohta, jossa rännivedet/lumi ovat kasteleet sokkelia, sammalkasvua sokkelissa.

Pintakallistuksia korjataan yläpihan päädyssä, leikataan pihatasoa porrastuskohdassa siten, ettei  
aiheuta vaurioriskiä ulkoseinälle. Syöksytorvien päiden osalta varmistetaan, ettei vesi roiskua sok-  
kelille, sokkelit puhdistetaan sammaleesta. Sisäänkäyntien puuportaat ja invaluiska uusitaan.

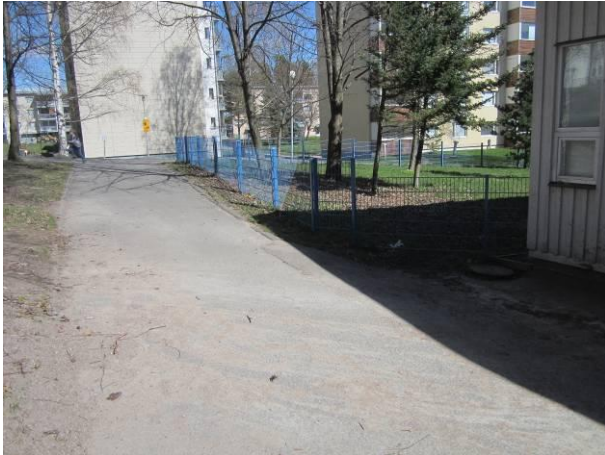
**Kuva 3** Yläpäädyssä tilan 50 kulmalla sadevesiä valuu kohti rakennusta.

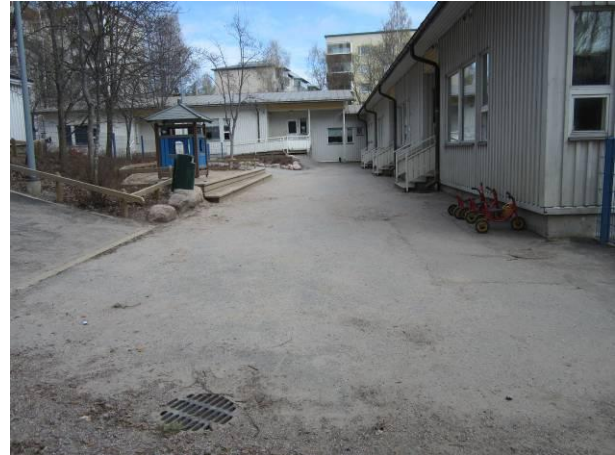
**Kuva 4** Yleiskuva sisäpihan sivulta, kaadot ovat ok, pihalla on sadevesikaivo.

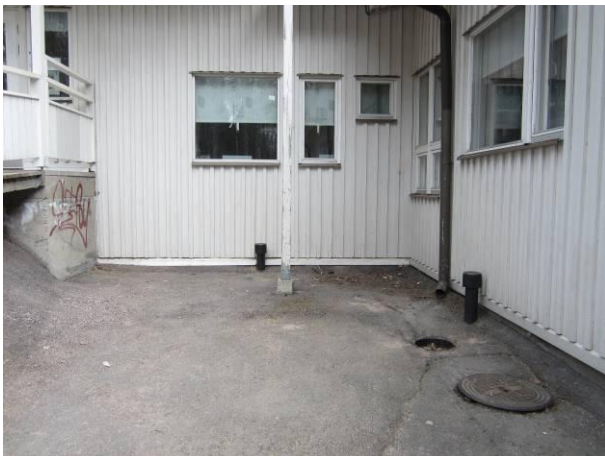
**Kuva 5** Sisäpihan nivelalueen porrastus, jossa asfaltti on vasten puuseinää.

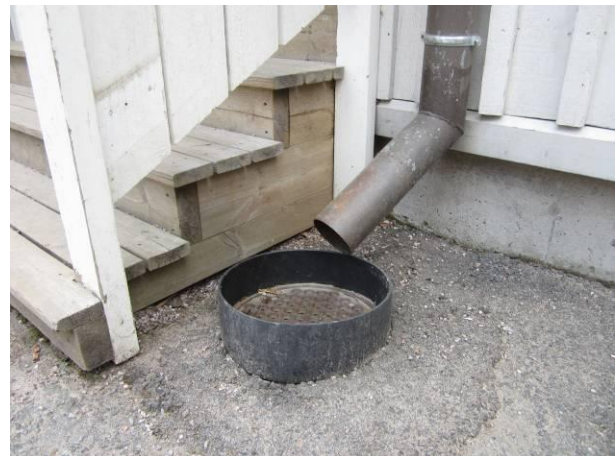
**Kuva 6** Sisäpihan rännikaivo, joka on kunnossa.

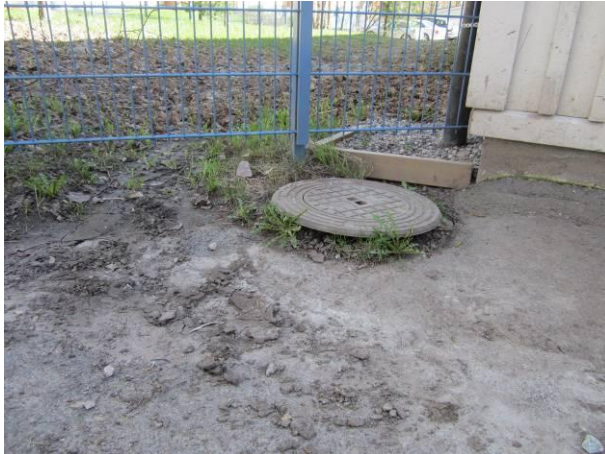
**Kuva 7** Yläpäädyn salaojan tarkastuskaivo ryhmätila 50 kulmalla.

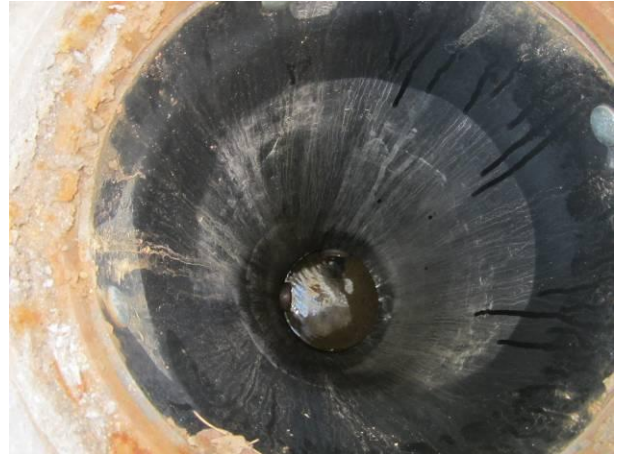
Rakennuksen ympärillä on muoviputkesta tehdyt salaojat ja kaivot ovat säätökannellisia muovikaivoja. Tarkastuskaivoja on rakennuksen ympärillä esillä, joista kolme kaivoa tarkastettiin. Niiden kohdalta todettiin salaojien tilanne. Salaojat vaikuttivat olevan toimintakuntoiset ja riittävän syvällä yli metrin maanpinnasta.

**Kuva 8** Yläpäädyn so-kaivossa juoksupinta on n. 1,6 metriä kansitasosta.

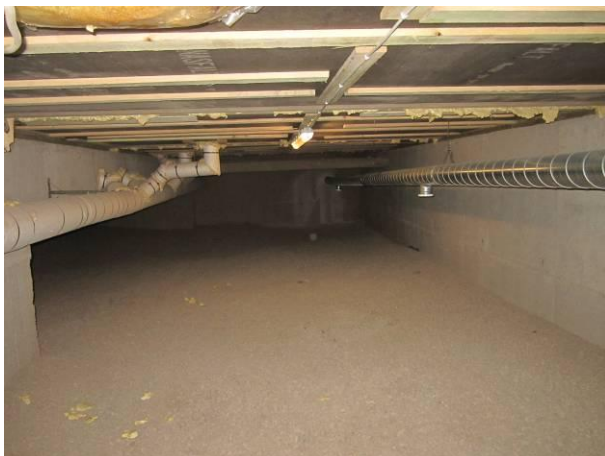
**Kuva 9** Kunnossa olevaa alustatilaa, pohjalla on sepeli.

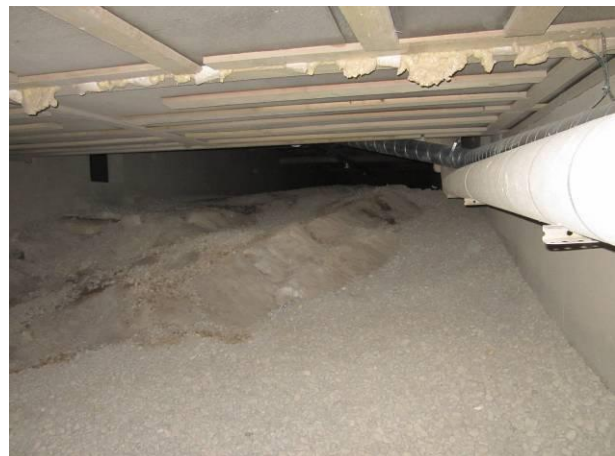
**Kuva 10** Kallio pinnassa, mikrobikasvua maanpinnassa.

Alustatilan osalla on osin huonokuntoisuutta, joten tehdään kunnostusta, lisäksi tuuletuksen riittä-  
vyys tarkistetaan ja korjataan alapohjassa havaittu märkäeteisen lattiakaivon vuotovaurio.

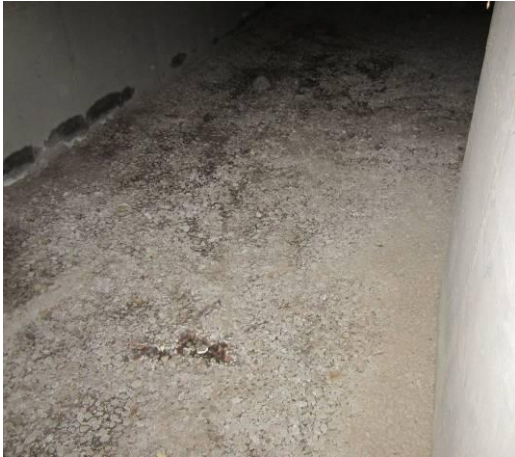
**Kuva 11** Maassa kosteaa mursketta ja mikrobikasvua Tk 15 alapuoella.

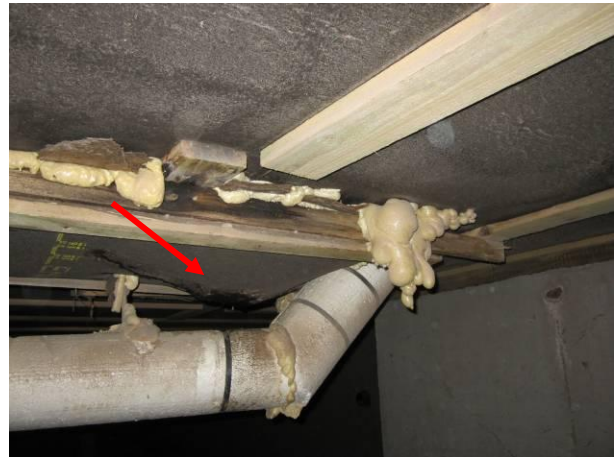
Varsinaista alustatilakartoitusta ei tehty, tilojen 1–20 ja 34–50 alle ei päästy. Tilan 15 alle tähystettiin poikkipalkin ja alapohjan välistä. **Tähystämällä havaittiin, että Tk/ märkäeteinen 15 lattiakairon alla alapohjan levy vaikutti olevan märkä**, vaikka yläpuolella kaikki vaikutti olevan kunnossa. Näin voi olla vesivuotoa esim. viemäriiliitoksissa (kuva 12).

**Kuva 12** Aktiivinen vesivuoto Tk/ märkäeteinen 15 lattiakaivon kohdalla.

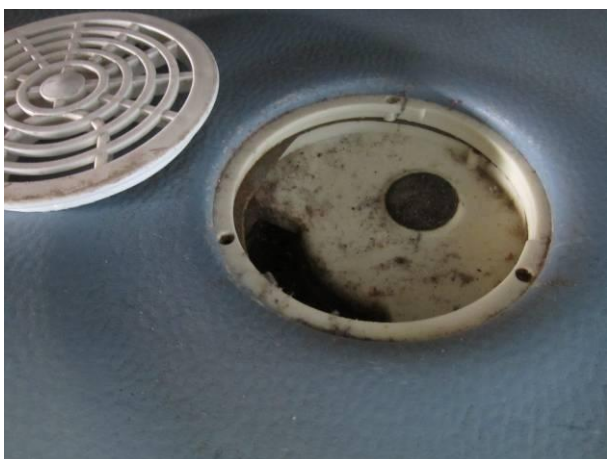
**Kuva 13** Muovimatto on irti lattiakaivon ympärillä.

Märkätilojen ovikynnykset korotetaan. Märkätiloissa päästään lähivuosina pääosin vielä pienkor-  
jauksin mm. saumaustarkistuksin ja tarkistamalla pyttyjen kiinnitys sekä viemäriiitos, mutta pitkän  
päälle niiden muovimatot kannattaa jo uusia ja samalla wc-pytyt kiinnitetään vain liimakitillä. Ilma-  
vuotoreitit selvitetään esim. lämpökamerakuvauksella ja tehdään tiivistykset.

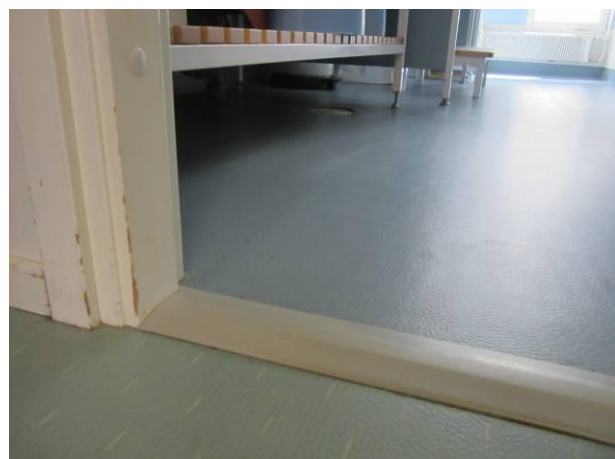
**Kuva 14** Matala kynnyks märkätilan ja käytävän välissä.

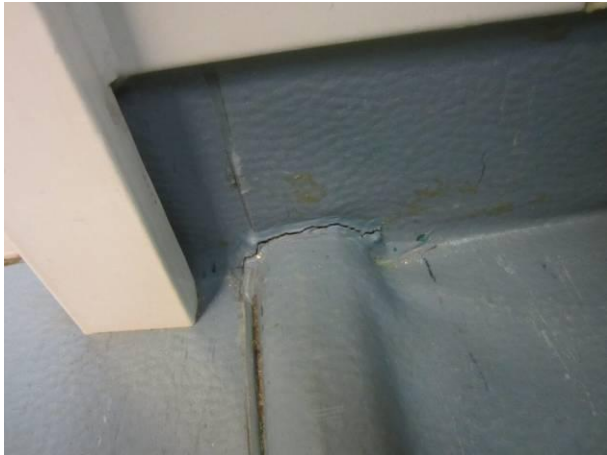
**Kuva 15** Vesileikkihuoneen rikkiäinen mat-  
tosauma.

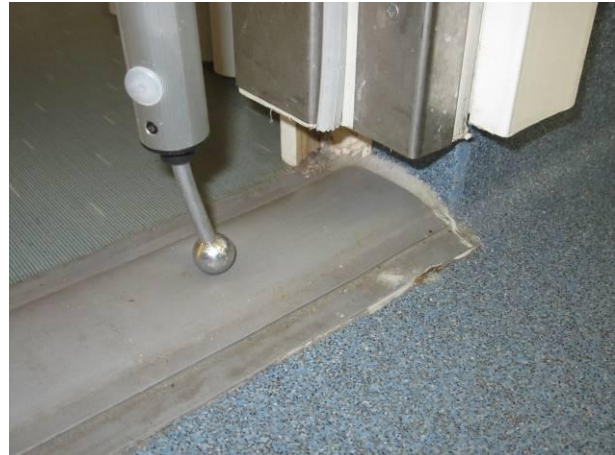
**Kuva 16** Keittiön ovikynnys, joka antaa myö-  
ten esim. pyörän alla.

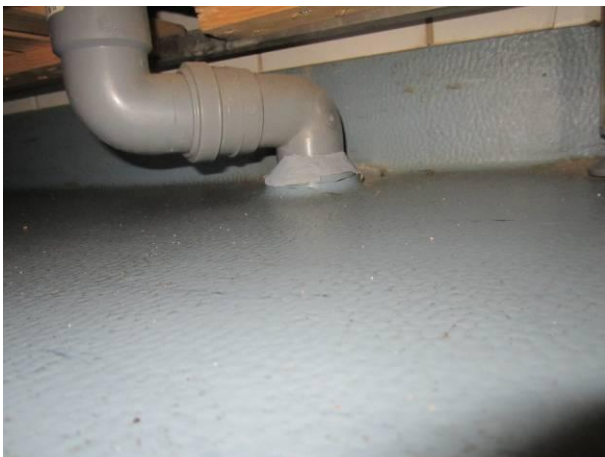
**Kuva 17** Märkäeteisen lavuaariviemärin  
liittymä.

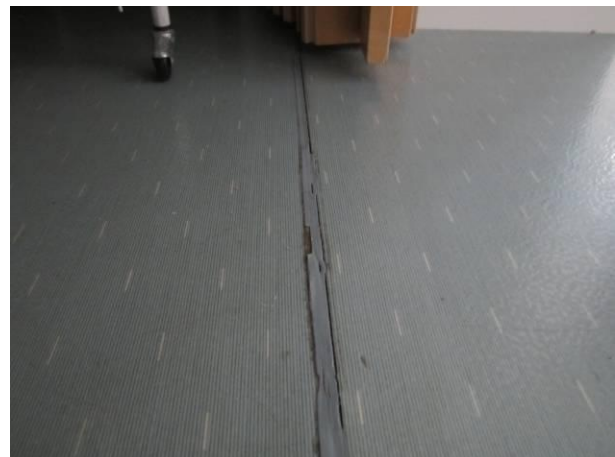
**Kuva 18** Sauma halki.

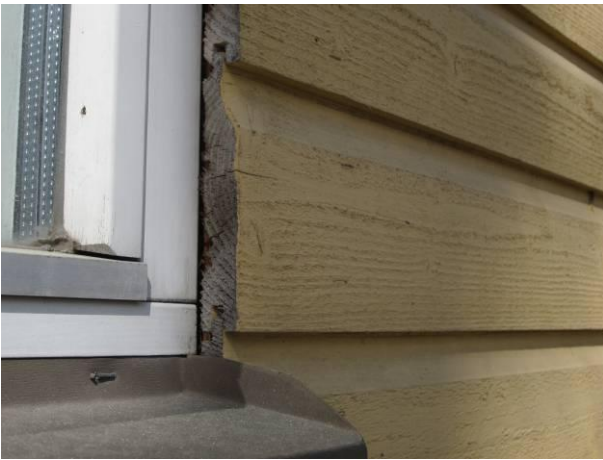
**Kuva 19** Epätiivis liittymä, loiva vesipelti.

Julkisivut huoltomaalataan, samalla tehdään pienkorjauksia. Pystylautojen alapääät viistetään tip-  
panokalle ja maalataan hyvin. Lisäksi uusitaan ikkunoiden vesipellitykset riittävän kalteviksi sekä  
varmistetaan tuuletusreitit niiden alta. Ikkunoiden ja ulkoseinien liittymät tarkistetaan tiiviiksi. Ikku-  
noiden ulkopinnat huoltomaalataan. Umpio-lasielementtien väliset elastiset kittaukset uusitaan,  
mikäli ovat alkuperäisiä.

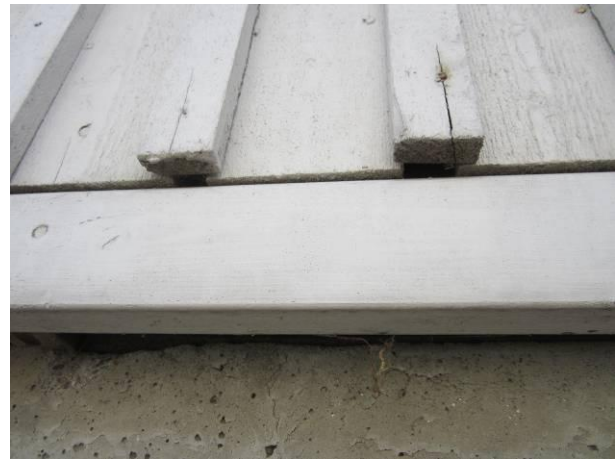
Pystylautojen ja saumarimojen päitä ei ole viistetty ja niiden päiden maalaus on heikko tai kulunut. Pystylautojen ja rimojen päät ovat lähellä alareunan vaakalistaa tai sitä vasten, samoin lähellä vaakapeltejä. Lautojen päissä on kostumisen ja kuivumisen takia alkavaa halkeilua (kuva 20). Ikkunoiden vesipellitukset ovat loivia, jopa vaakatasossa, joten viistosade roiskuu ikkunoiden alaosille (kuva 21). Sisäpihan porrastuskohdassa puuvuoraus on vasten asfalttia (kuva 22).

**Kuva 20** Lautojen päät on huonosti maalattu, tästä johtuen puun halkeilua.

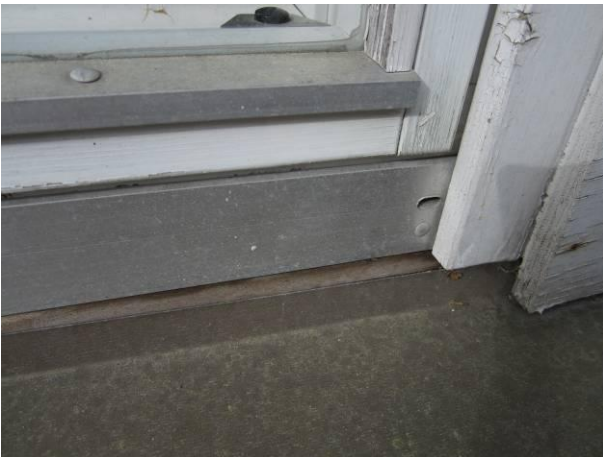
**Kuva 21** Loiva / tasainen vesipelti, joka ei liity tiiviisti ikkunaan.

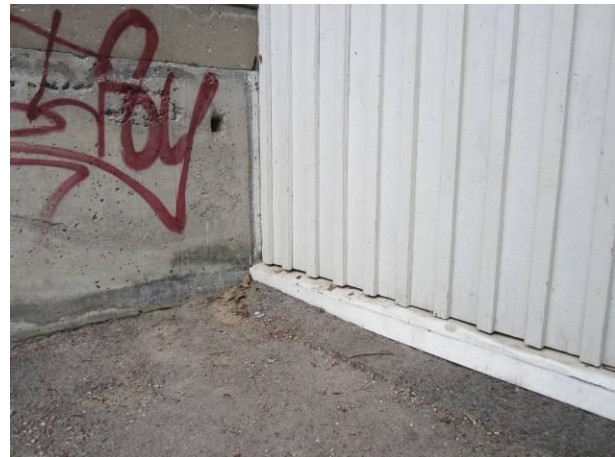
**Kuva 22** Sisäpihan porrastuskohta.

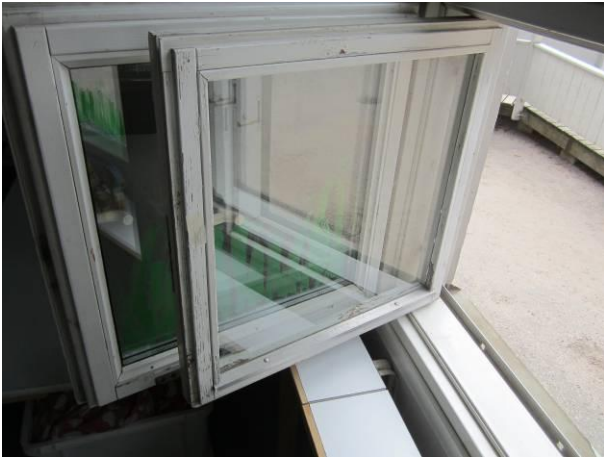
**Kuva 23** Tuuletusikkuna, hieman kulunut.

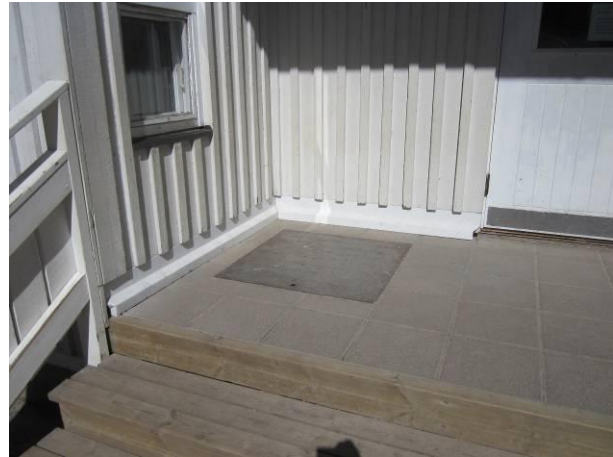
**Kuva 24** Ulko-ovi ja sisäänkäynti.

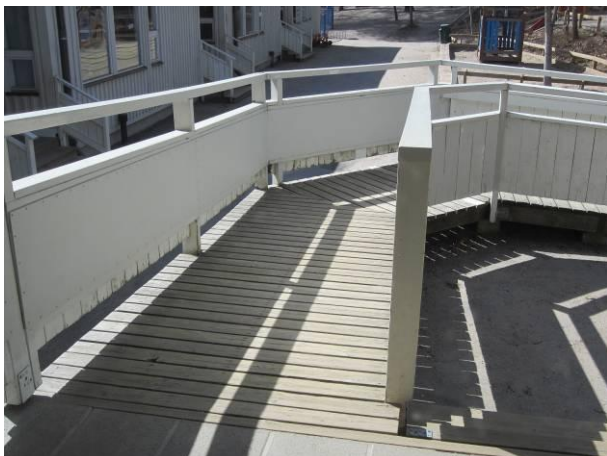
Sisäänkäyntien edessä on kuistikatokset, joista sisäpihan puoleiset sisäänkäynnit ovat sisäänvedettyjä. Porrastasot ovat betoni-laatoista ja portaat sekä luiska kestopuuta. Keittiön portaat ja sisäpihan luiska ovat jo kuluneet säärasituksessa ja on lahovaurioita.

**Kuva 25** Sisäpihan luiska, kaiteissa selvästi lahoa.

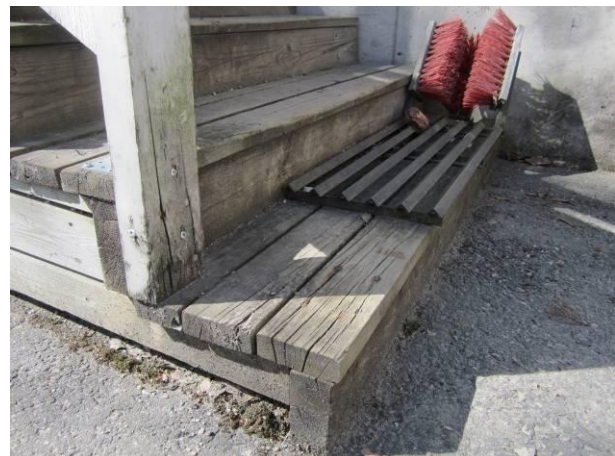
**Kuva 26** Keittiön kuluneet ulkortaat.

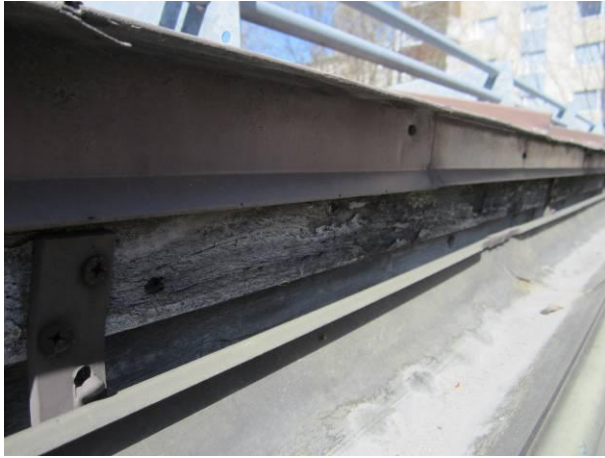
Vesikatto on harjakaton mallinen ja katteena on alkuperäinen rivipeltikate, jonka alla on ruoteet ja aluskate. Vesikattorunkona ovat puiset naulalevyristikot. Räystäiden otsalaudat ovat kuluneet maalipinnoiltaan ja on jo lahoa (kuva 27, 28).

**Kuva 27** Lahoa otsalautaa räystäällä.

Vesikattorungon kantavuus tarkistetaan nivelosalla. Aluskatteiden läpiviennit korjataan tiiviiksi. Lu-  
miesteiden läpikiinnitykset muutetaan rivipeltien saumoihin. Yläpohjaonteloiden tuulestusta paran-  
netaan esim. päätyventtiilein. Vesikaton alle tulee viimeistään seuraavan kateuusinnan yhteydessä  
uusia aluskate ja asentaa tuuletusrimat. Jos tehdään rivipeltikate, niin sen kiinnitykset tehdään  
siten, ettei tule reikiä. Vesikatolle lisätään kulkusillat. Vialliset rännit korjataan, räystäiden otsa-  
lautoja uusitaan ja huoltomaalataan.

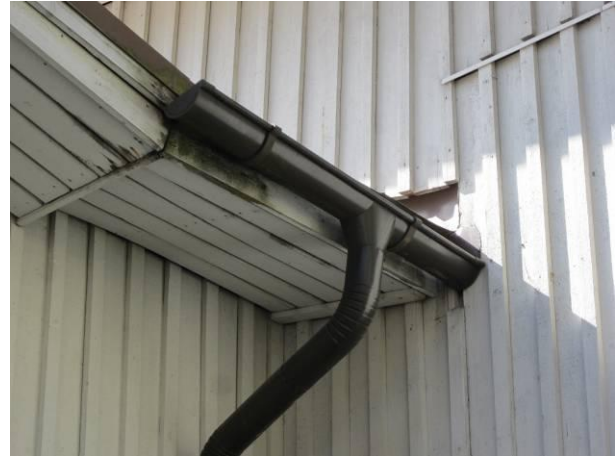
**Kuva 28** Nivelalueen räystäsvaurio.

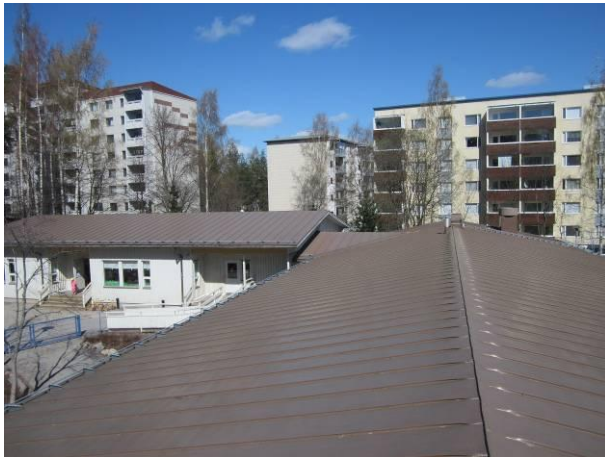
**Kuva 29** Yleiskuva

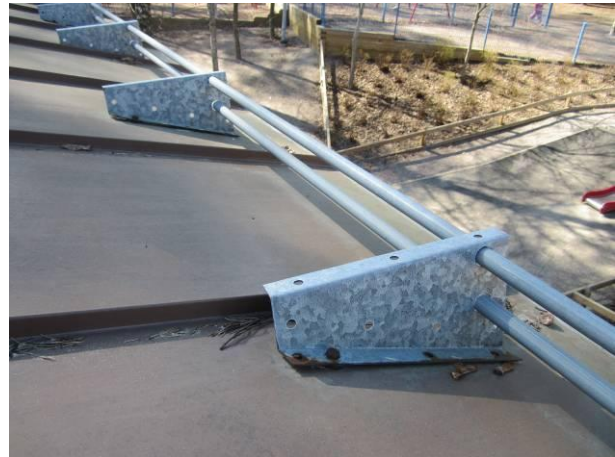
Vesikatolle pääsee irtotikkaita myöten, katolla on lapetikas. Kulkusiltaja ei ole. Katolla on lumiesteitä, joista osa on kiinnitetty rivipeltien saumoihin ja osa katteen läpi (kuva 29, 30).

**Kuva 30** Vuotoriskit kiinnityksistä.

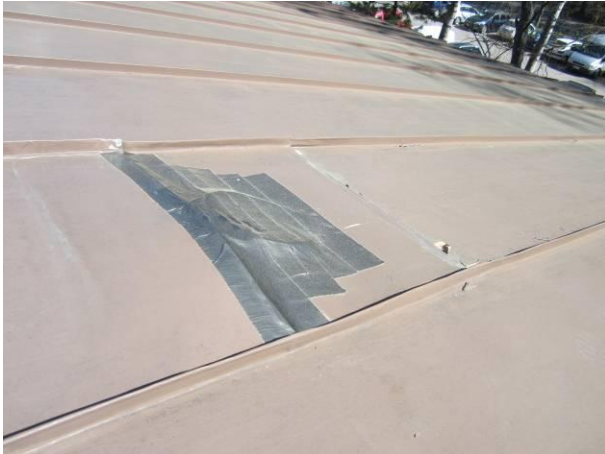
Vesikaton maalipinta on pääosin hyväkuntoinen, joitain raapaisujälkiä on. Läpiviennit vaikuttivat olevan tiiviitä, mutta keväällä 2012 on irronnut yksi viemärin tuuletusputki ja katto on paikattu teip-  
paamalla, viemärin tuuletusputki tuulettui yläpohjaonteloon (kuvat 31, 32). Asiasta ilmoitettiin kor-  
jausrakentamisyksikköön.

**Kuva 31** Lumien viemä tuuletusputki.

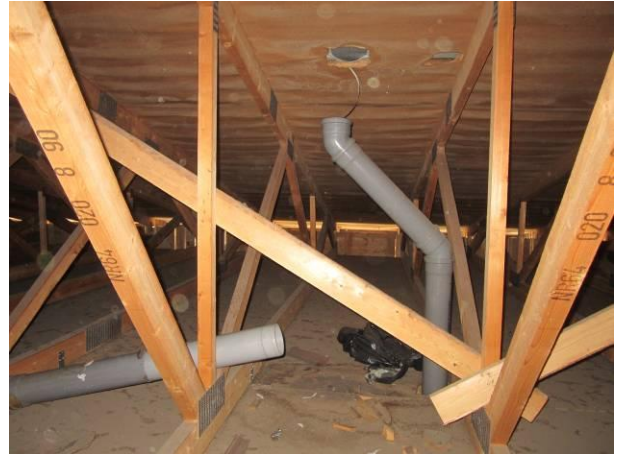
**Kuva 32** Tuuletusviemärin pää ullakolla.

Lämmityksen toimivuus ja säätö tarkistetaan. Lämpöputkien eristyksiä lisätään, termostaatteja uu-  
sitaan. Ilmanvaihdon tasapainoisuus varmistetaan. Yläpohjaontelon tuuletusviemärit eristetään.

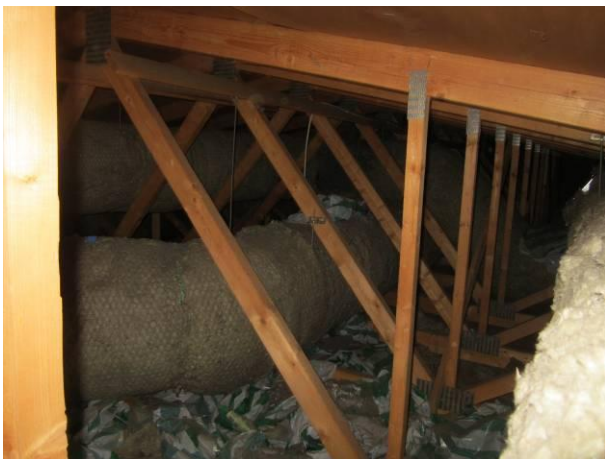
**Kuva 33** Yleiskuva, IV-kanavia ja jätettä.

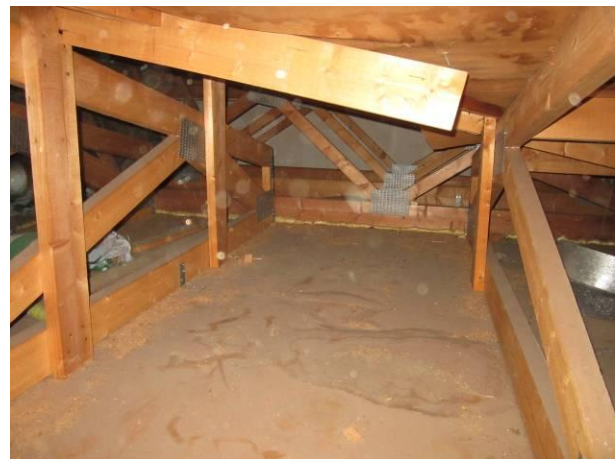
**Kuva 34** Vesivuotojälkiä jiiirin alla

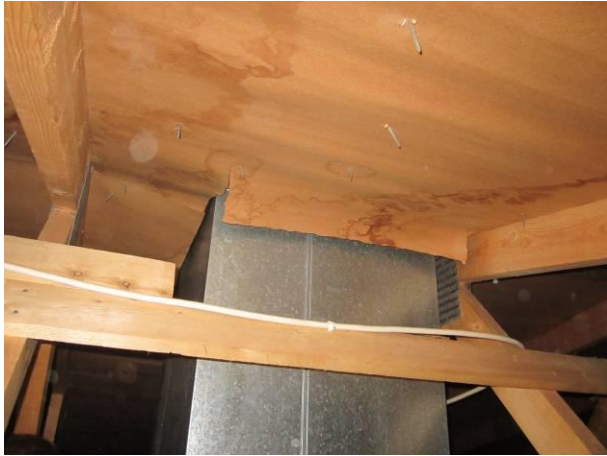
**Kuva 35** Iv-kanavan läpivienti ei ole tiivis.

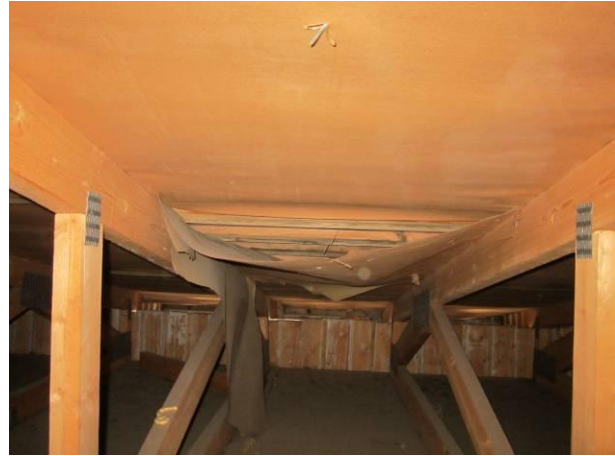
**Kuva 36** Revennyt aluskatepahvi.

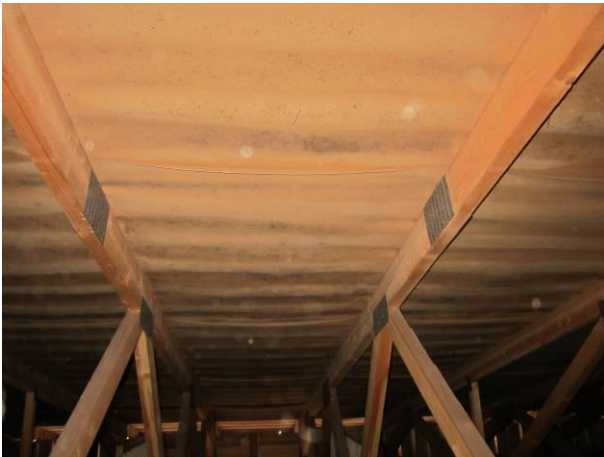
**Kuva 37** Homekasvua aluskatteen alapinnassa.

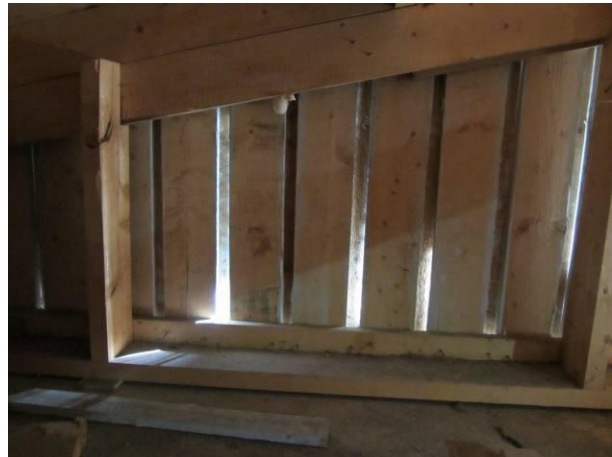
**Kuva 38** Päätylaudoitus ei ole sadetiivis.

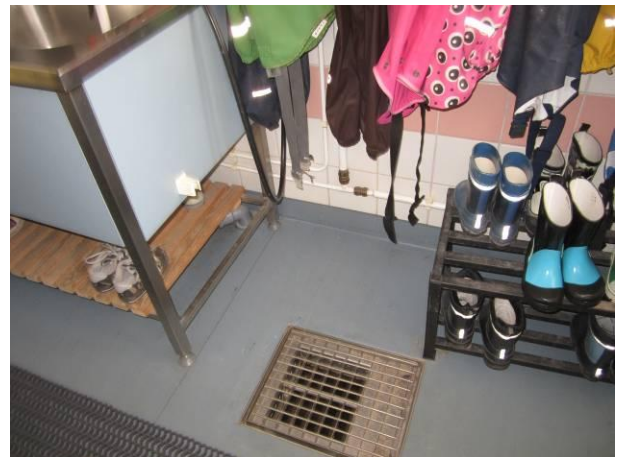
**Kuva 42** Märkäeteisen lattiakaivo, lavuaarin viemärointi lattian läpi.

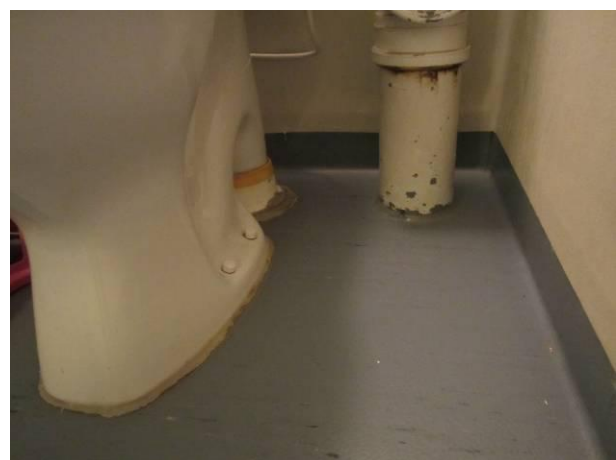
**Kuva 44** Kittaus wc-pytyn juuressa.

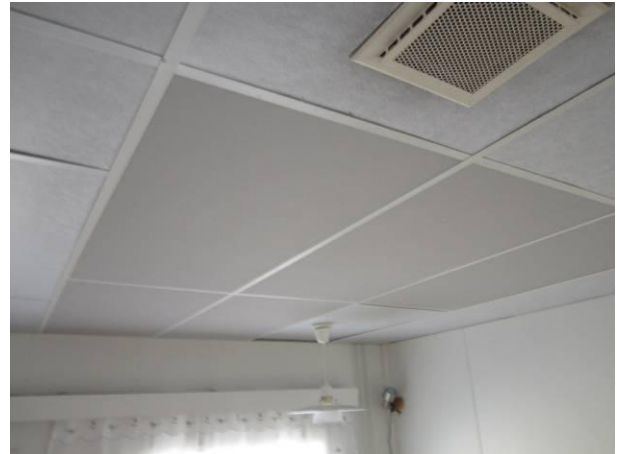
**Kuva 46** Uusittuja akustiikkalevyjä.

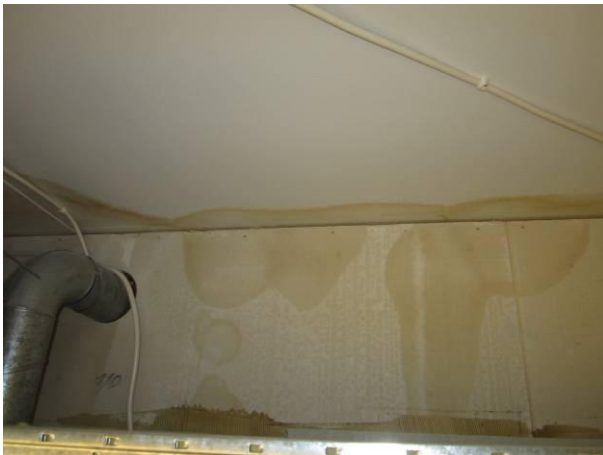
**Kuva 47** Vuotojälkiä alakattotilassa henkilötilan 23 vaatehuoltotilassa.

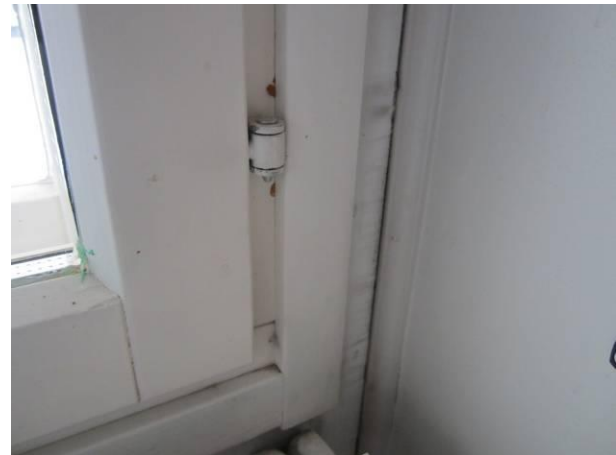
**Kuva 48** Ilmavuotojälkiä seinäliittymässä, ryhmähuoneessa 10.

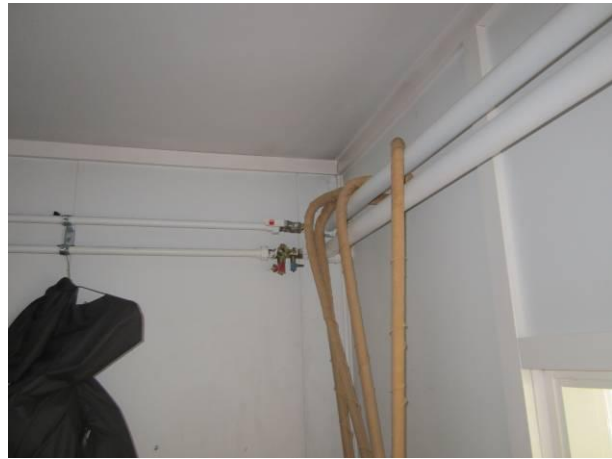
**Kuva 50** Eristämättömiä lämpöputkia varastossa 33.

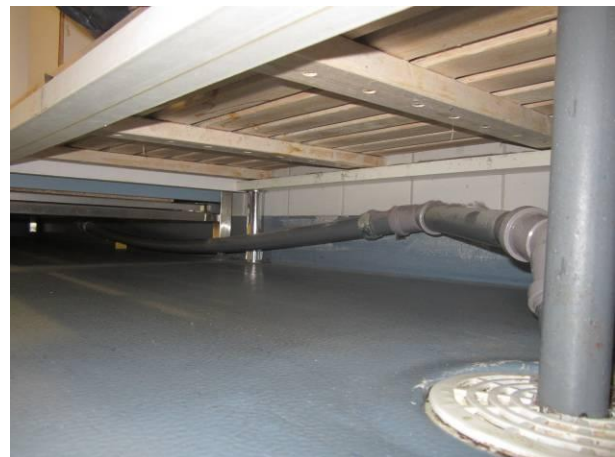
**Kuva 52** Notkollaan oleva viemärireto.
