Alustatilan tiiviys- ja kuntokartoitus

Martinlaakson koulu
Martinlaaksonpolku 4
01620 VANTAA

Delete Tutkimus Oy, Helsinki

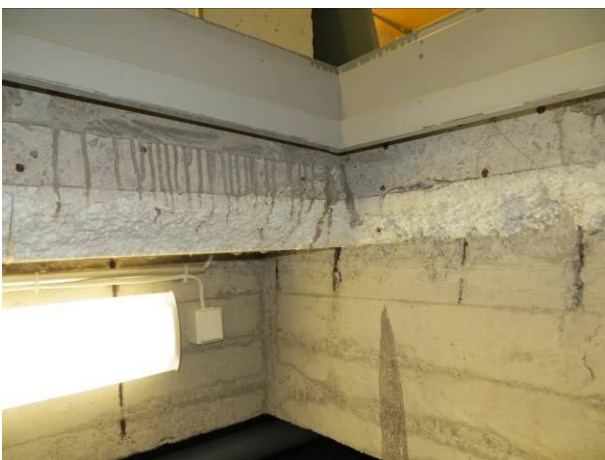
Kuva 1 Alapohjarakenne A-alustan kulkuluukun kohdalta.

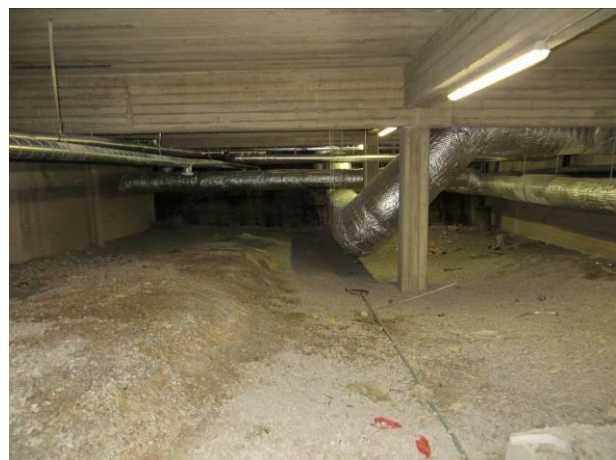
Kuva 2 Kantavia alapohjarakenteita ja perustuksia C-alustatilasta.

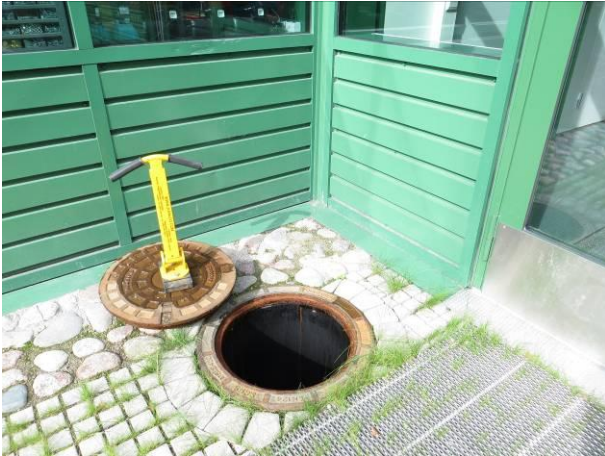
Kuva 3 A-alustatilan vierellä salaojan tarkastuskaivo tilan 090 lähellä.

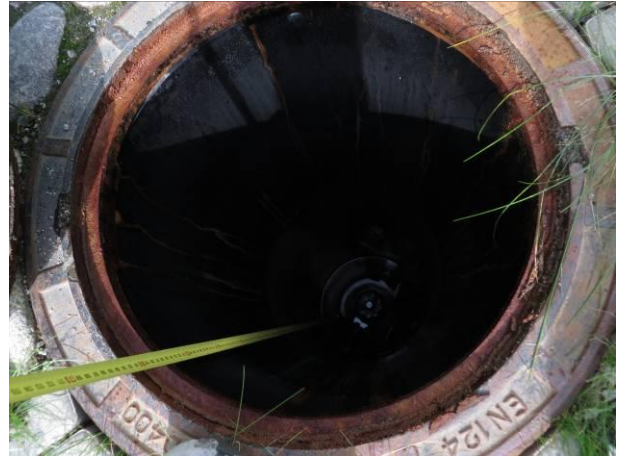
Rakennusvierillä olevat salaojat on saadun käsityksen mukaan uusittu. A-alustatilan/ Teknisen työn tilojen (077–090) kohdalla tarkastettiin rakennusviereltä kaksi salaojien tarkastuskaivoa, joissa kaivot ovat muovikaivoja, kannet ovat valurautaa. Salaojaputket ovat muovisia, nk. tuplaputkia. Tarkastushetkellä kaivot olivat kuivia ja putkien juoksupinta on kannesta n. 165 cm, joten salaoja on arviolta vain n. 10 cm alustatilan pohjamaata alempana.

Kuva 4 A-alustatilan vierellä salaojan juoksupintaan on 165 cm kannesta.

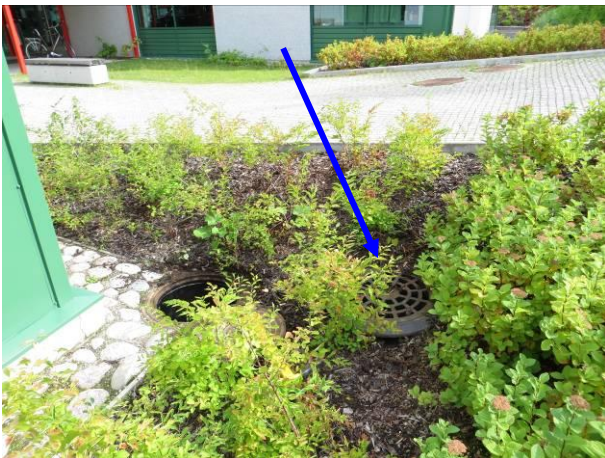
Kuva 5 Rinteessä oleva sadevesikaivo A-alustatilan kulmalla. Vieressä on toinen tarkastetuista salaojakaivoista.

Rakennusvierillä korjataan virheelliset sadevesikaivojen korkeusasemat ja muotoillaan maanpinnat kaivoja kohti viettäviksi.

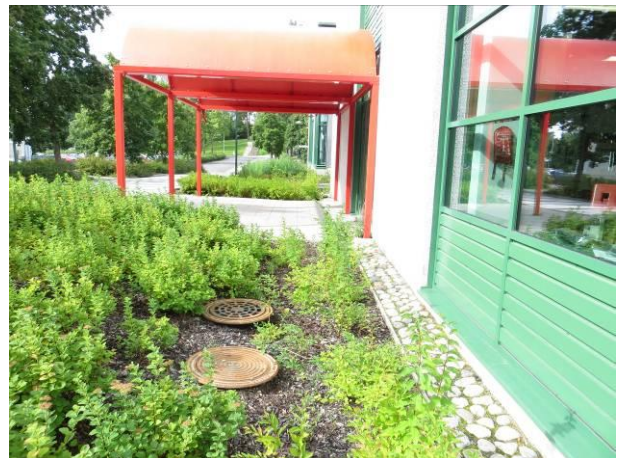
Kuva 6 A-alustatilan päädyssä sadevesikaivo on jäänyt ylös maanpinnasta.

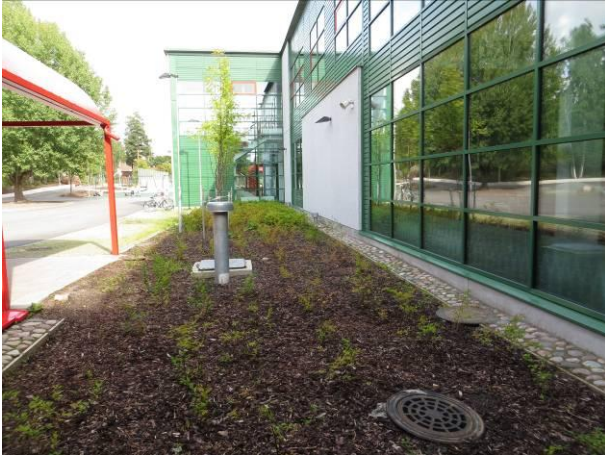
Kuva 7 Sadevesikaivo on jäänyt ylös maanpinnasta C-alustatilan kulmalla.

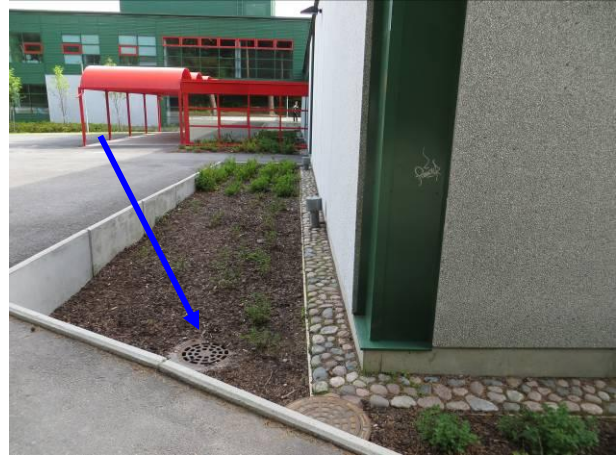
Kuva 8 Oikein asennettu sadevesikaivon kansi B-alustatilan kulmalla.

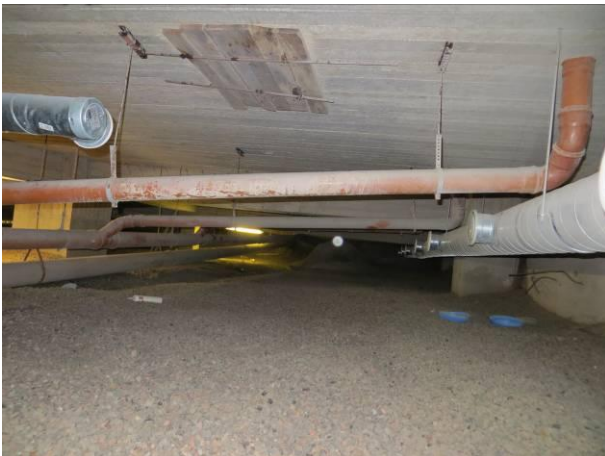
A-alustatilan (Teknisen työ tilojen 077-099 alla) alueella on perusmuurin läpi ulkoa tuodut korvausilmaputket 3 kpl tukittu. Tilassa on poistokanavia, mutta kanava oli katkaistu poikki luukun vieressä. Kanavapuhallin ei ollut päällä, sillä siihen tuleva sähköjohto oli irrotettu/ poikki. Ilma oli selvästi ulkoilmaa kosteampi, luukun kohdalla havaittiin mikrobeihin viittaava haju.

Kuva 9 A-alustatilan toimimaton poistokanavointi.

Tilasta poistetaan mikrobivaurioitunut maamöykky ja laho puutavara, sekä rakennusjäte. Sidosteräket tv. poistetaan. Perusmuurien vierellä tehdään vastatäyttöjä, sepelikerrosta lisätään, jotta saadaan riittävä paksuus, asiassa huomioidaan myös salaojen korkeusasema. Alapohjan tarpeettomat viemäripätkät katkaistaan ja tiivistetään epätiivit läpiviennit. Lattian käyntiluukku tiivistetään. Ilmanvaihto korjataan toimivaksi esim. poistoilmakanavat käyttökuntoon ja korvausilmaputket sokkelin alta. Ruosteiset rakenneteräket puhdistetaan ja korroosiosuojataan.

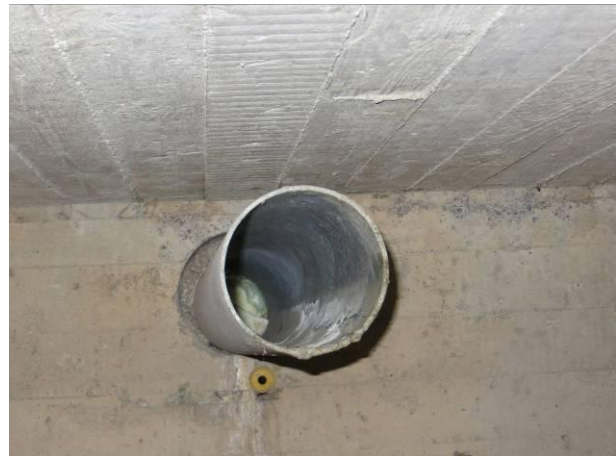
Kuva 10 Uretaanilla tukittu korvausilmaputki, jota ei ole enää esillä maanpinnalla.

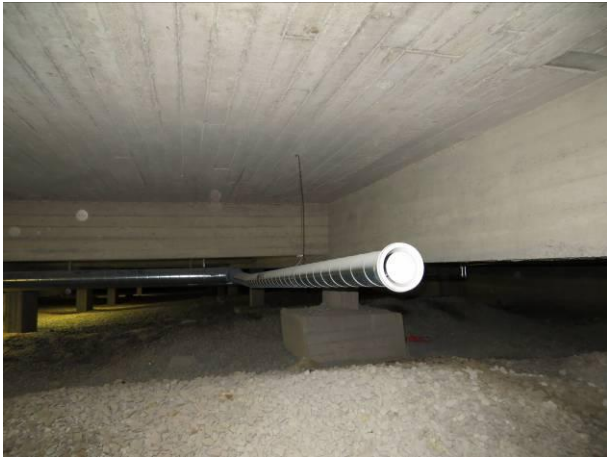
Kuva 11 B-alustatilan poistokanava keskialueella

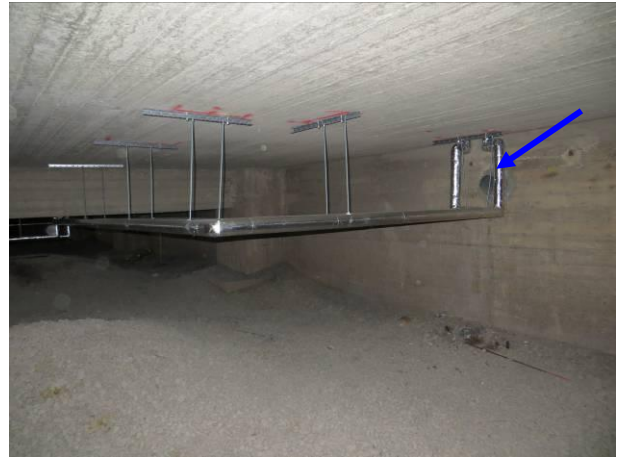
Kuva 12 Korvausilmaputki ulkoseinällä

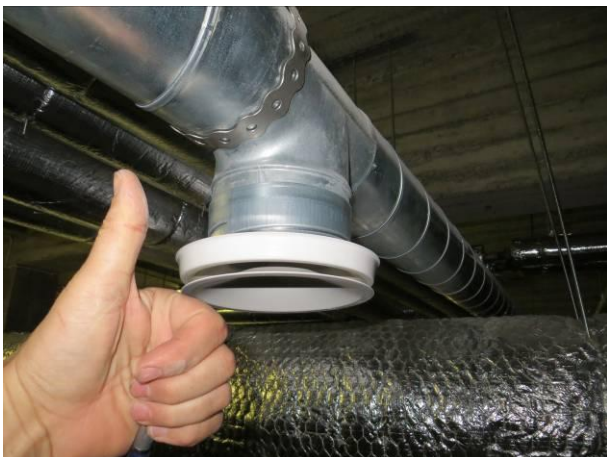
Kuva 13 C-alustatilan tuloilmakanava toimi.

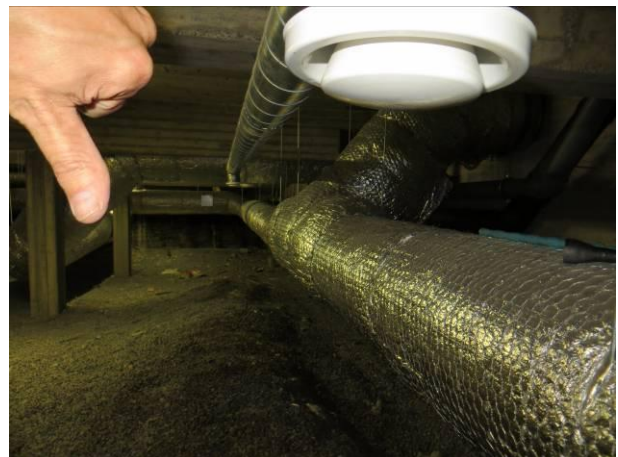
Kuva 14 Poisto ei toiminut

Päätilasta poistetaan mikrobivaurioitunutta maata, sekä rakennusjäte. Sepelikerrosta lisätään, jotta saadaan riittävä paksuus. Sivuonteloiden mujumaata poistetaan ja sitten asennetaan sepelikerros. Pyöreään kulkuaukkoon asennetaan helposti avattava tiivis käyntiluukku. Ilmanvaihto korjataan toimivaksi. Alapohjan tarpeettomat viemäripätkät katkaistaan ja tiivistetään epätiivit läpiviennit. Seinien epätiivit aukot rakennetaan tiiviiksi. Sidosteräket tv. poistetaan.

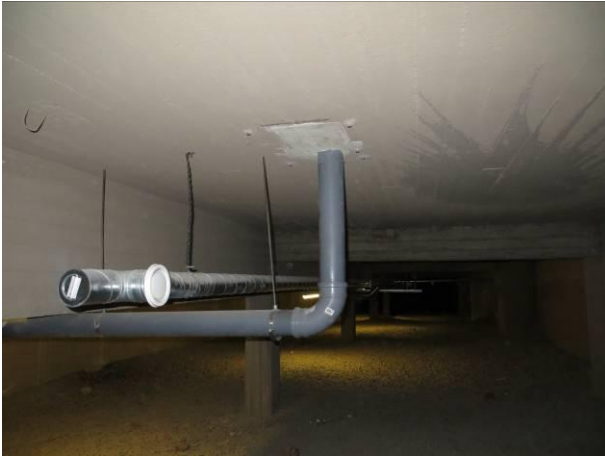
Kuva 15 Poistokanava D-alustatilassa

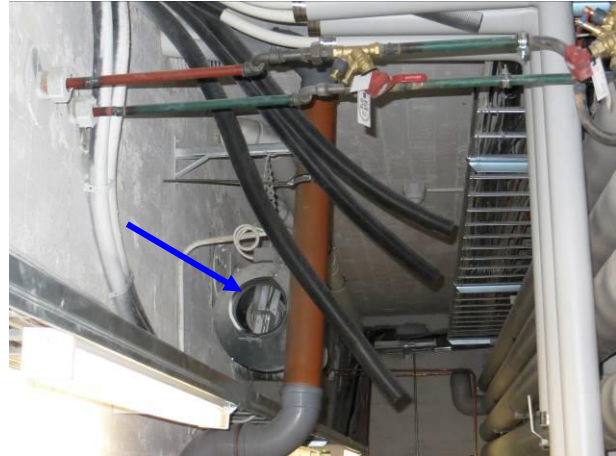
Kuva 16 Tuloilma käytävälle/ putkitunneliin PT1 tulee kuntosalin poistoilmana.

Putkitunnelien ilmanvaihto ratkaistaan siten, ettei sinne tule muiden tilojen poistoilmaa, eikä alustatilojen ilmaa, koska tunnelit ovat yhteydessä sisätiloihin. Putkitunnelien PT1 ja PT2 lattioiden vanhat salaojakaivot puhdistetaan ja kannet tiivistetään.

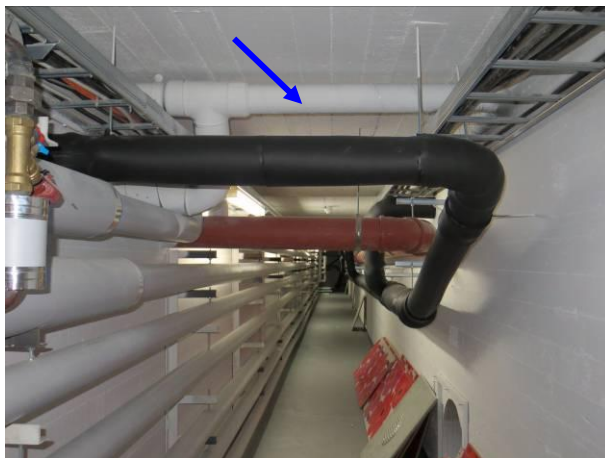
Kuva 17 PT1-putkitunneli/ käytävä, katossa E-alustatiloista tuleva poistokanava, joka on viety PT1 kautta D-alustatilaan.

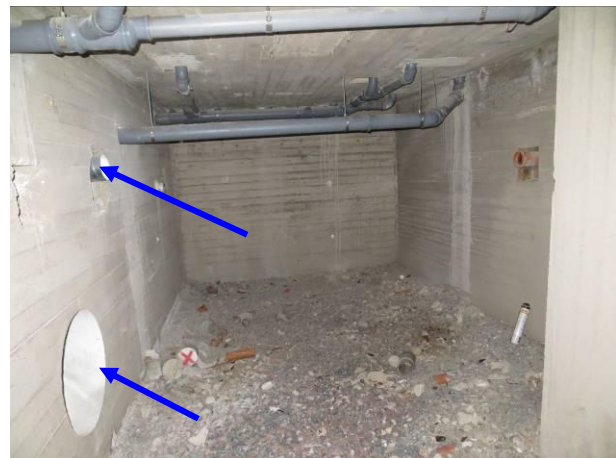
Kuva 18 Poistokanavan venttiilitön pää E2-alustatilassa ja kulkuluukku, jonka suo-javaneri ulkopuolelta on poistettu.

Lohkot ovat kunnoltaan erilaisia, joten kunnostus tehdään tarpeen mukaan. Kaikkien lohkojen kulkuaukkoon asennetaan helposti avattava tiivis käyntiluukku. Ilmanvaihto korjataan toimivaksi ja riittävän tehokkaaksi siten, ettei se ole yhteydessä käytävälle.

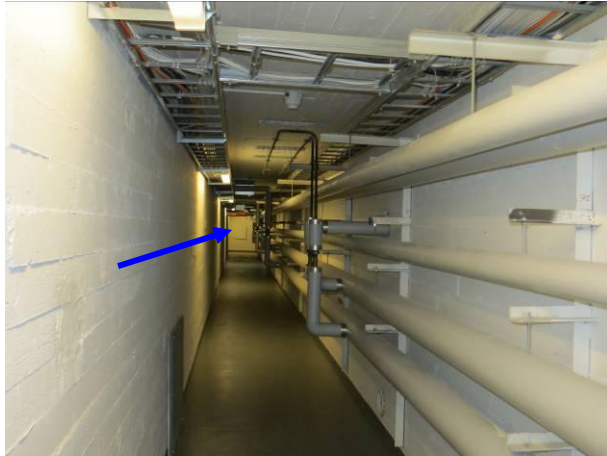
Kuva 19 Putkitunneli PT2 B-alustatilan viereinen osuus, jonka perällä on luukku PT3 putkitunneliin (luukku oli raolleen).

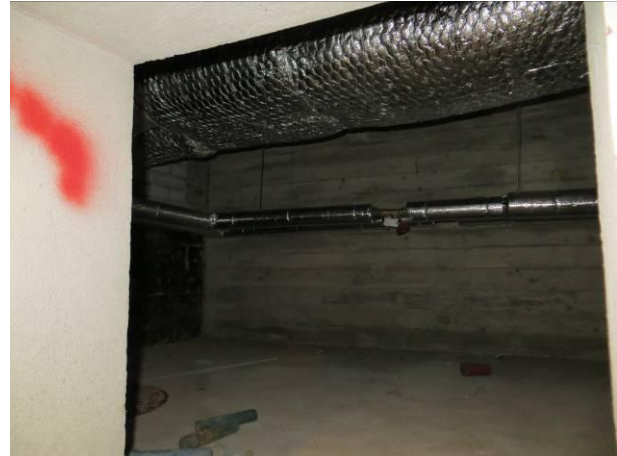
Kuva 20 PT3 on pieni tunneliosuus PT2 jatkeena.

PT3 (ks. kuva 20) on PT2 jatkeena oleva lyhyt putkikanaali, jossa on betonipinnat, sen kulkuluukua pidettiin auki ilmanvaihdon takia. Tilan putkistoon liittyvä ilmausventtiili vuoti ja oli jo ruostuttanut alla olevaa lämpöputkea, asia näytettiin kouluisännälle, joka otti korjauksen hoitoonsa. Piirustuksen mukaan PT3 takana on 1. kerroksen maanvaraisen alapohjan alla putkitunneli, joka sijaitsee Käytävän 207 alla. Käytävän 207 lattiassa on kaksi teräsrakenteista tarkastusluukku, jotka on reunoiltaan tiivistetty silikonilla/ liimakitillä. Toinen näistä luukuista avattiin. Kohdalla ei ole putkitunnelia, vaan on pohjaviemärin tarkastuskaivo, joka on tehty tb-kaivonrenkaista. Kaivon syvyys on lattiasta n. 1,1 metriä.

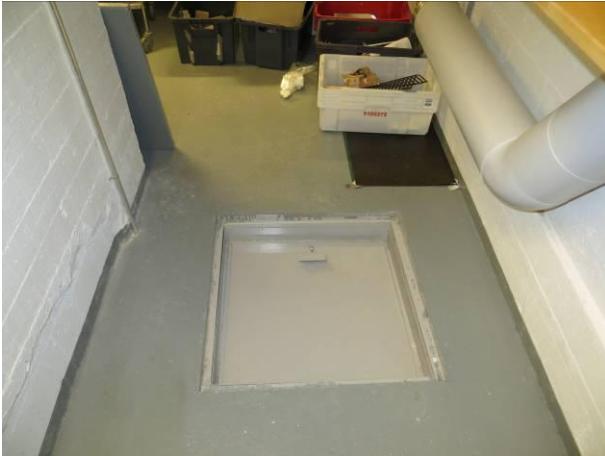
Kuva 21 A-alustatilan kaksoisluukku, jossa ei ole tiivisteitä.

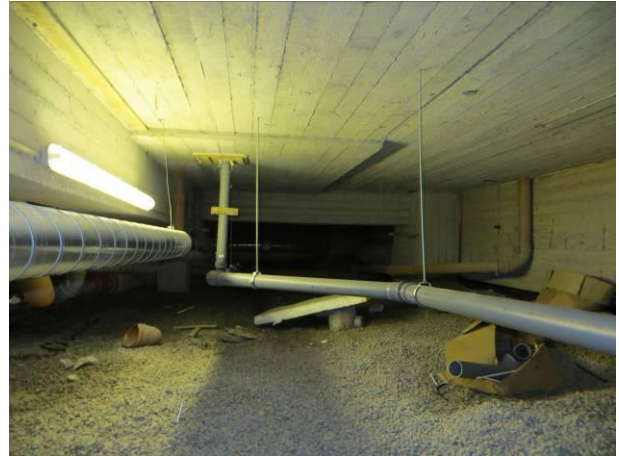
Kuva 22 Rakennusjätettä pohjalla luukun lähellä.

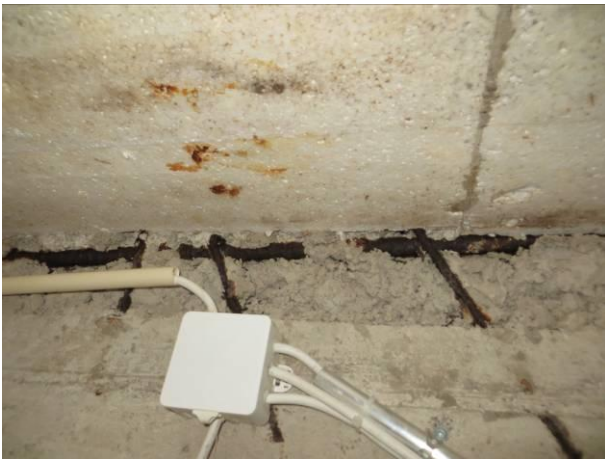
Kuva 23 Ruosteisia rakenneteräksiä.

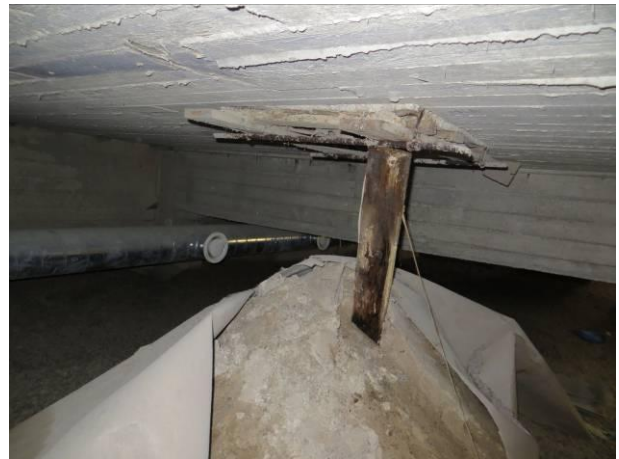
Kuva 24 Maamöykky ja lahoa puuta, maassa on mikrobikasvua

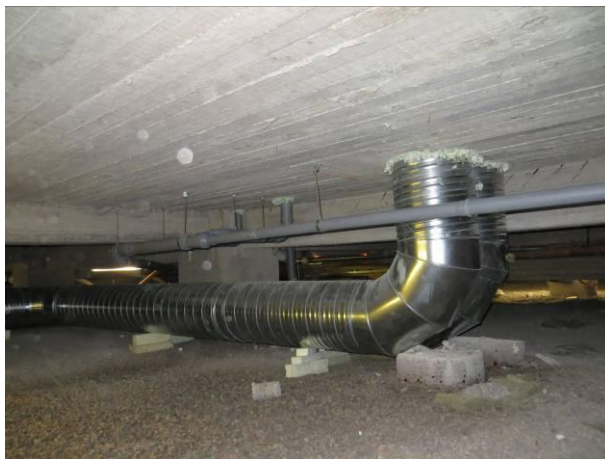
Kuva 25 Keskialueen isot IV-kanavat, niiden läpiviennit on tiivistetty pu-vaahdolla.

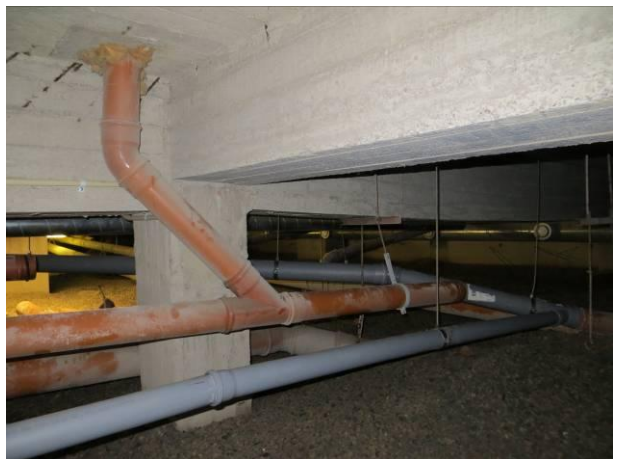
Kuva 26 Ruskea viemäri ei ole käytössä, vaan on poikki.

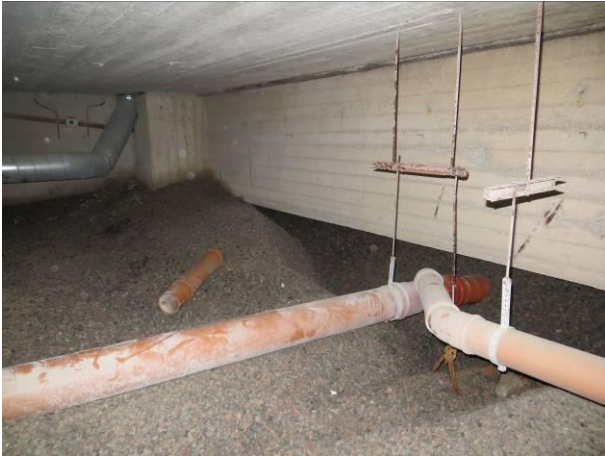
Kuva 27 Kostea maata, vastatäyttö puuttuu, sidosteräksiä, kulmassa IV-kanava.

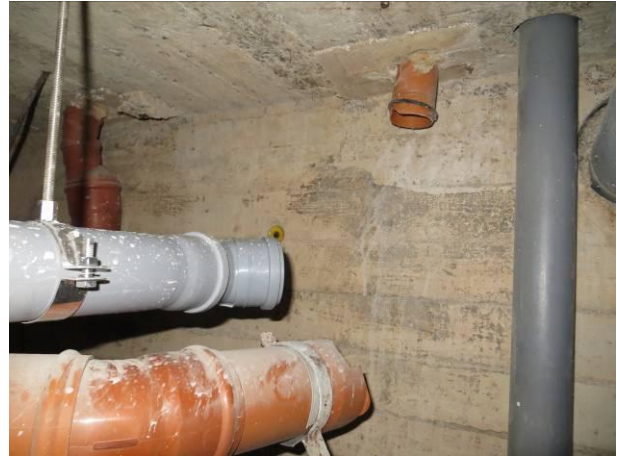
Kuva 28 Epätiivisiä vanhoja viemärivetoja välipohjaan ja purkamattomia viemäreitä.

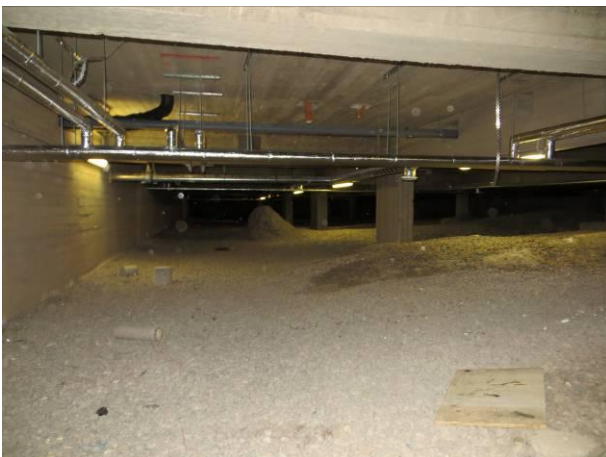
Kuva 29 Yleiskuva B-alustatilasta PT2-putkitunnelin viereiseltä alueelta.

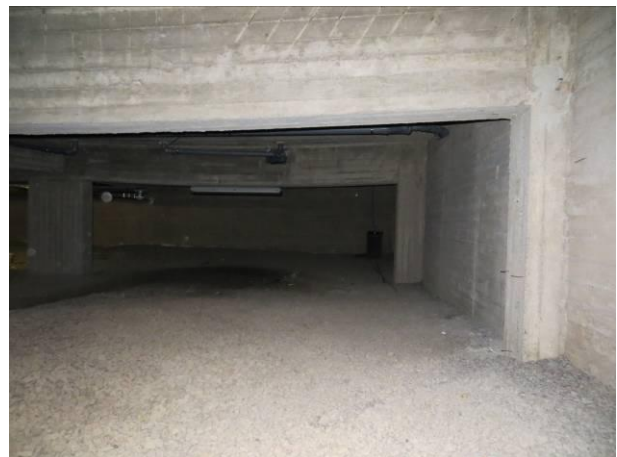
Kuva 30 Yleiskuva maanpainesseinän viereltä.

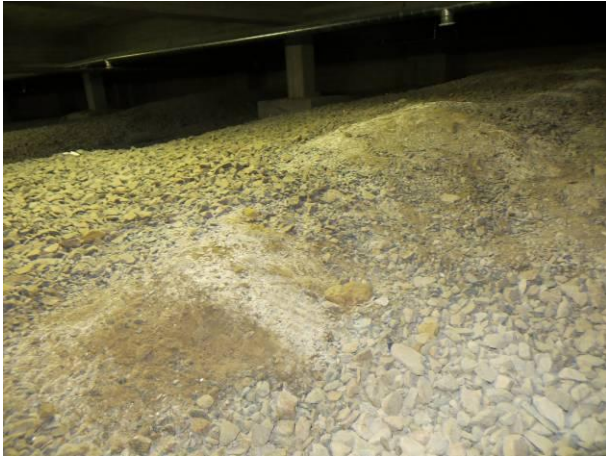
Kuva 31 Mikrobikasvua maaharjanteen päällä.

Tilasta poistetaan mikrobivaurioitunutta maata, sekä rakennusjäte. Sepelikerrosta lisätään, jotta saadaan riittävä paksuus. Neliömäiseen kulkuaukkoon asennetaan helposti avattava tiivis käyntiluukku. Sekava ilmanvaihto suunnitellaan ja korjataan toimivaksi. Alapohjan tarpeettomat viemäripätkät katkaistaan ja tiivistetään kaikki epätiivit läpiviennit. Käytävän seinien epätiivit aukot rakennetaan tiiviiksi. Sidosteräket tv. poistetaan. Salaojakaivon uppopumpun käyttötarve harkitaan ja korjataan tarpeen mukaan toimivaksi.

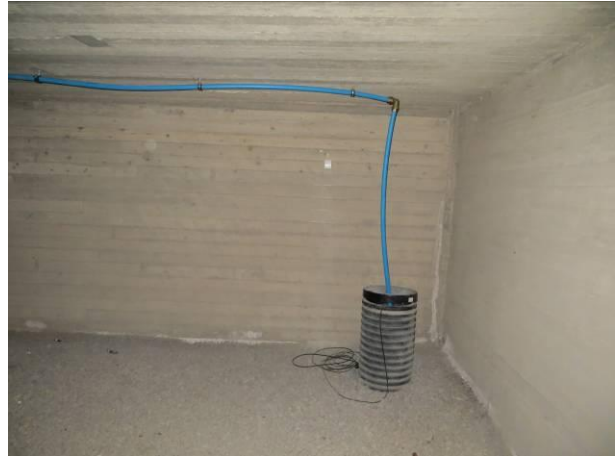
Kuva 32 Salaojakaivosta on uoppumpppausjärjestely, joka ei ollut käyttökunnossa.

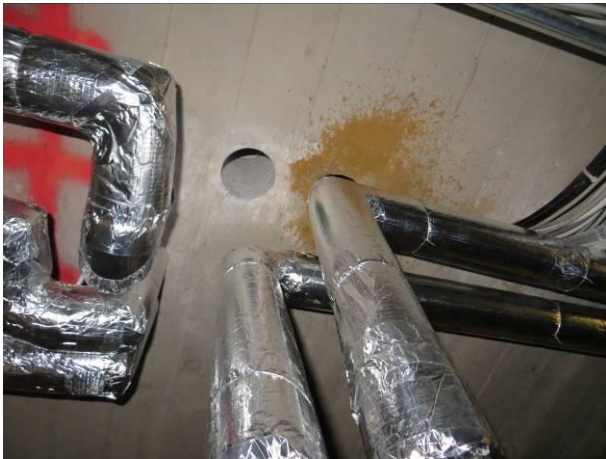
Kuva 33 Epätiivitä putki- ja kaapeliläpivientejä.

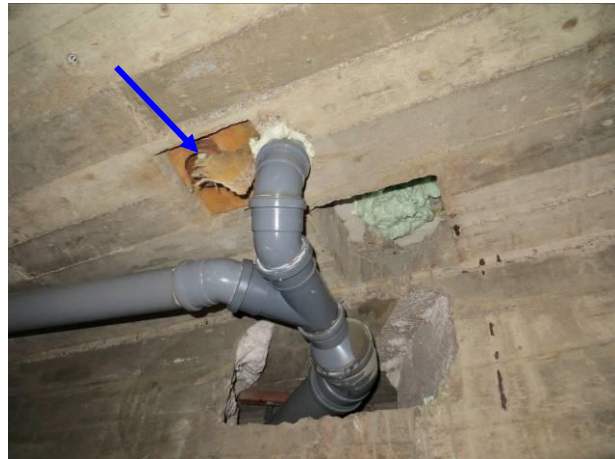
Kuva 34 Epätiivis vanha viemäriläpivienti ja uudempien viemärien heikko kannakointi.

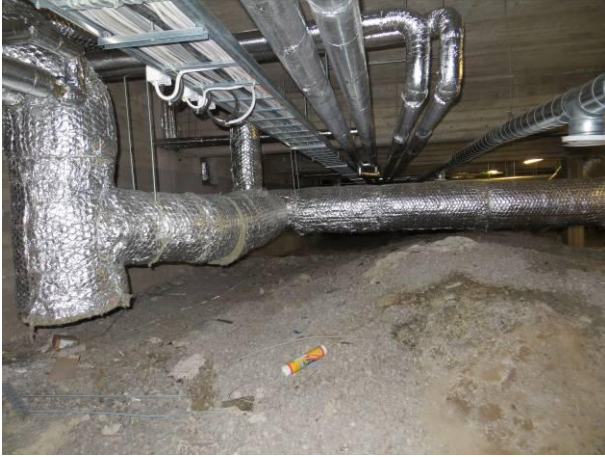
Kuva 35 Yleiskuva C1-päälohkoon, maanpinnassa on mikrobikasvua.

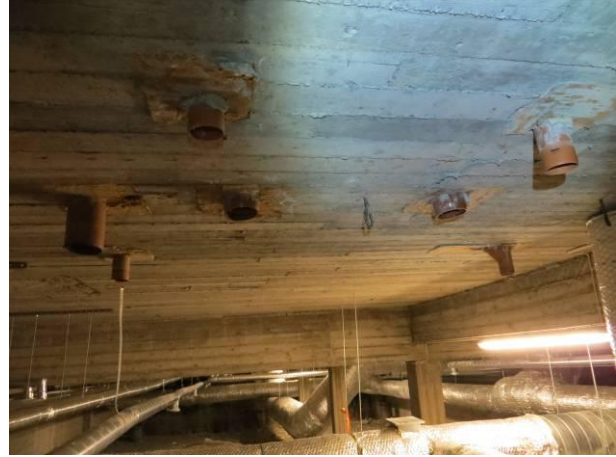
Kuva 36 Katossa on useassa paikassa tiivistämättömiä viemärinpätkiä.

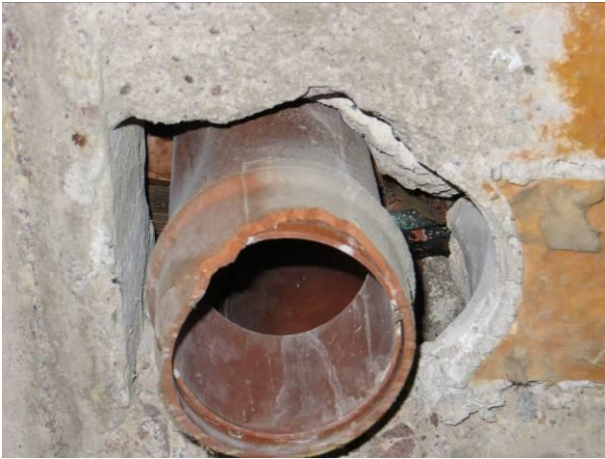
Kuva 37 Täysin tiivistämätön läpivienti.

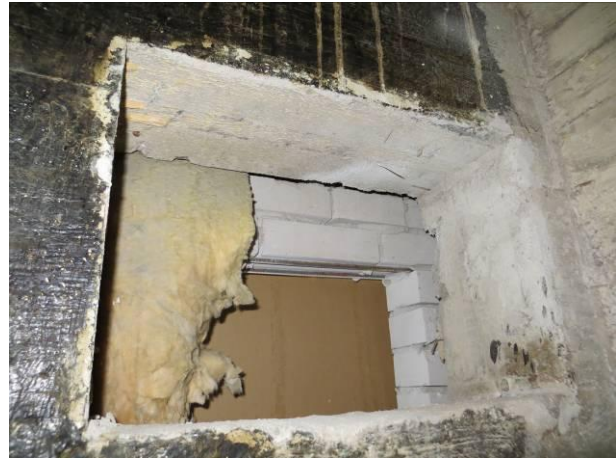
Kuva 38 Siivouskeskuksen 002 rajalla oleva aukko, josta näkyy seinälevy.

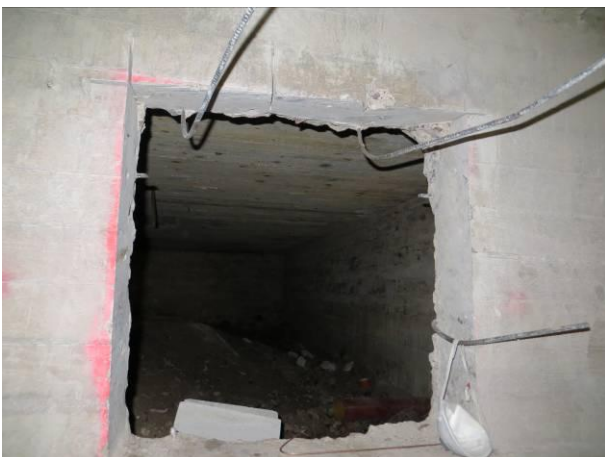
Sivuonteloihin C2 ja C3 on seiniin avatut 60x60 kulkuaukot, joissa törröttää teräksiä. Näiden osastojen korkeus on 0,8–1,2 metriä, pohjamaana on hienojakoista soramaata, jonka seassa on puusilppujätettä. Tiloihin on jätetty rakennusjätettä mm. viemärirosia ja eristevillaa.

Kuva 39 Kulkuaukko sivulohkoon, viemärinpätkiä yms. rojua. Sojottavia teräksiä.

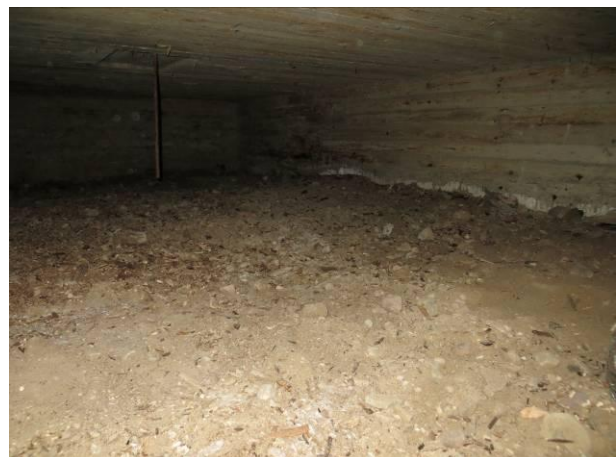
Kuva 40 Sivulohkoissa maanpinta on hiekkamaata, jonka seassa on puusilppua.

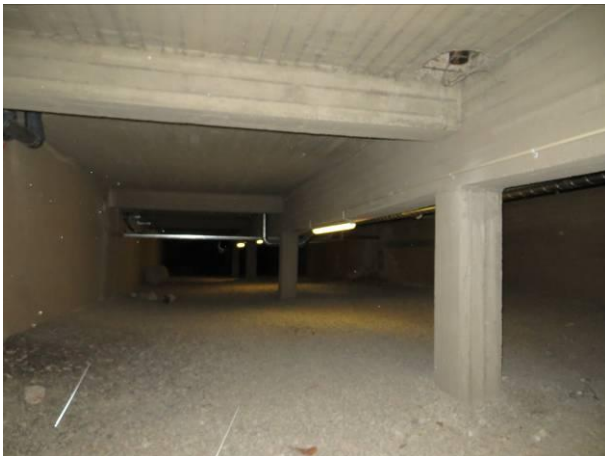
Kuva 41 Yleiskuva PT1-putkitunnelin viereiseen onteloon.

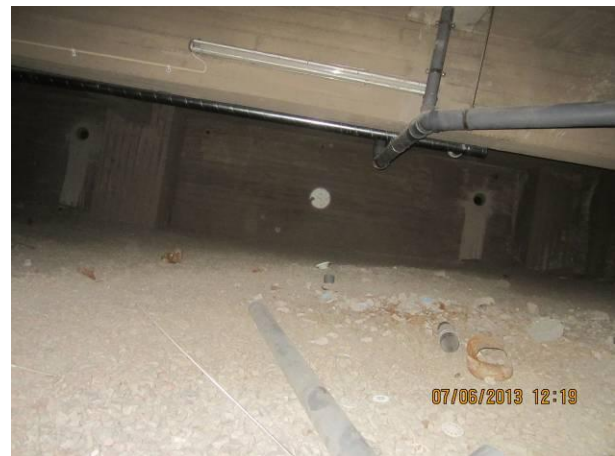
Kuva 42 Näkymä kulkuluukulta tilan poikki.

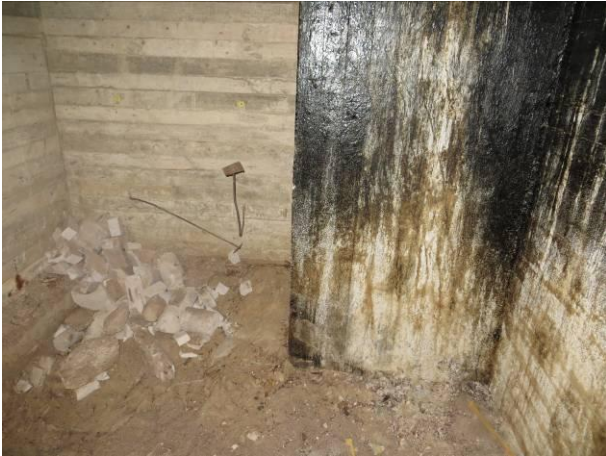
E1-lohkoon ei päästy, koska kulkuaukon sulki ruuvein ja kitillä kiinnitetty vaneriluukku, jossa on venttiili. Tämän venttiilin kohdalta tarkastettiin tähyttämällä. Ontelotila on korkeahko, sen pohjalla on hienojakoista hiekkamaata, sepeliä ei ole yhtään. Seinillä on sidosteräksiä, pohjalla on hieman rakennusjätettä. Mahdollisesti maa on kostea, koska pohja on käytävän lattiaa alempana.

Kuva 43 E1-lohko, hiekkaa pohjalla, rakennusjätettä, sidosteräksiä.

E5-lohkon viemäriasennukset korjataan virheellisiltä osin ja portaanalustilasta poistetaan muottijäte. E1-lohkoon lisätään sepelikerros. Alapohjan tarpeettomat viemäripätkät katkaistaan ja tiivistetään epätiivit läpiviennit. Maanpaineseinien läpi tulevien viemäripätkien merkitys selvitetään, tarpeettomat poistetaan ja tulpataan. Seinien epätiivit aukot rakennetaan tiiviiksi. Sidosteräket tv. poistetaan.

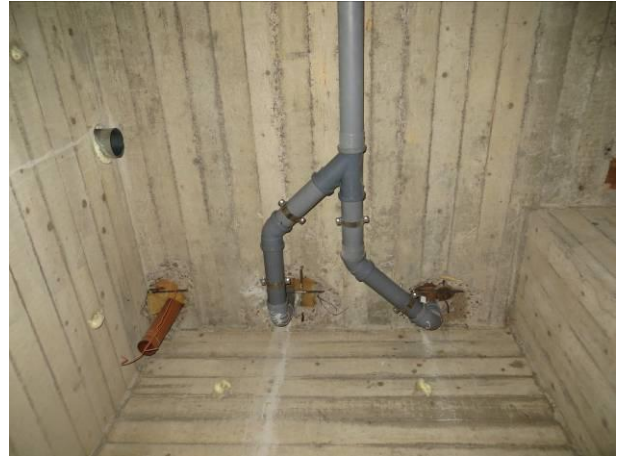
E2-lohko on myös korkea, siinä on salaojan tarkastuskaivo. pohjalla on sepeliä, katossa on uudempiä ja vanhoja epätiivittä viemäriputkien läpivientejä.

Kuva 44 E2-lohkon katon/ alapohjan viemäriäpiviennit eivät ole tiiviit.

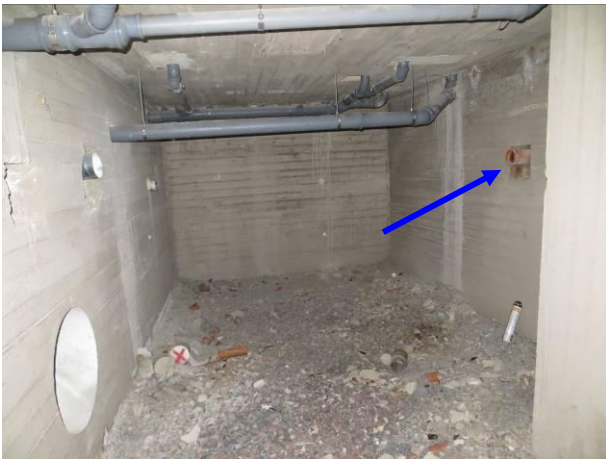
E4-lohkossa on hieman rakennusjätettä, pohjalla on sepeliä. Maanpaineseinästä tulee läpivienniltään tiivistämätön lyhyt vanha viemäri, jonka tarkoitus ei selvinnyt. Kattoon ripustettuna on uudempiä viemäreitä.

Kuva 45 E4-lohko, oikealta maanpaineseinästä tulee viemäripätkä.

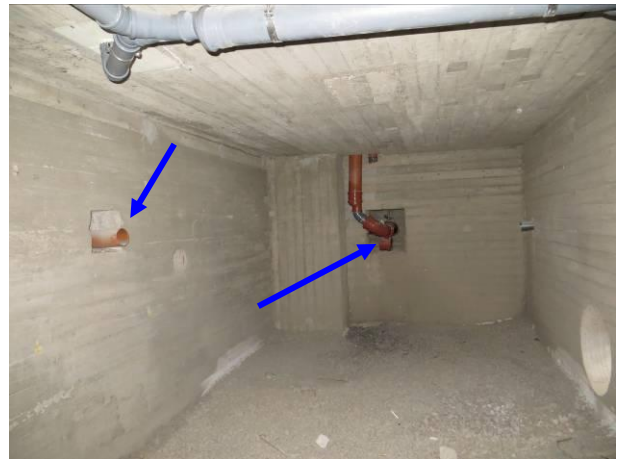
Kuva 46 E5-lohko, perällä on aukko portaan alle, viemäripätkä maanpaineseinästä.

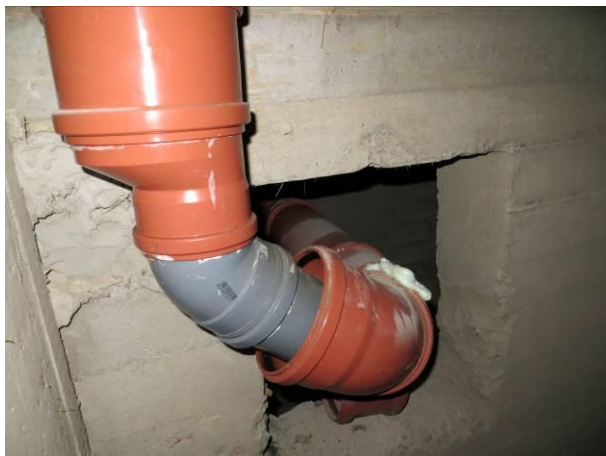
Kuva 47 E5:n epätiivis viemäri liittymä ja aukko portaan alusonteloon.

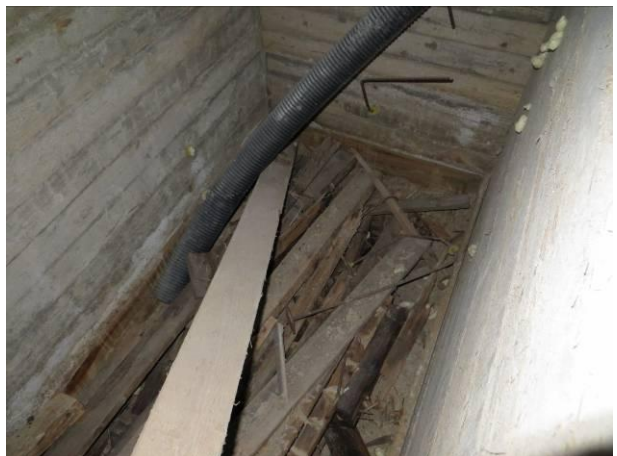
Kuva 48 Lahoa muottijätettä portaan alla.

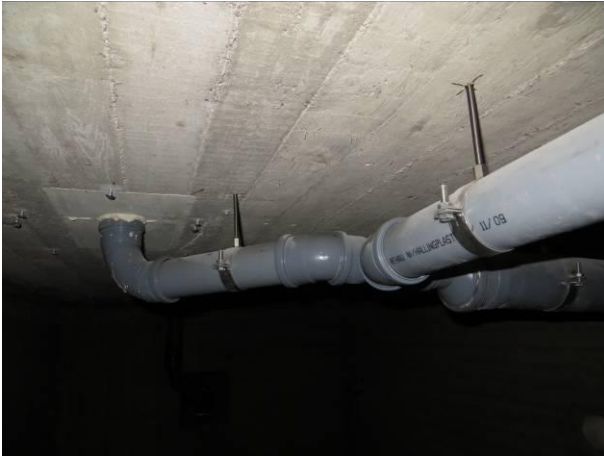
Kuva 49 E5 –lohkon katon viemäreissä on väärin tehtyjä kallistuksia.

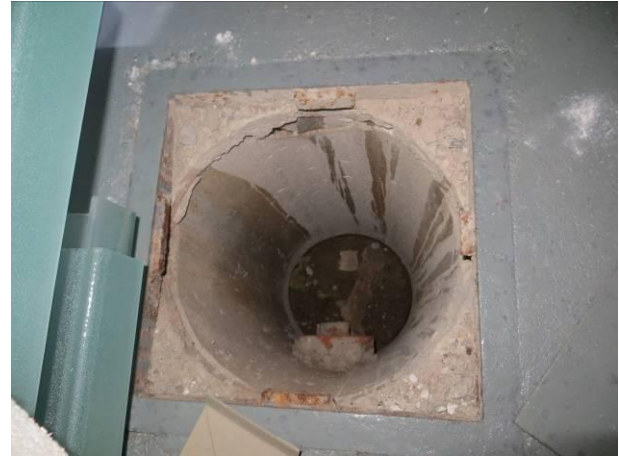
Kuva 50 Epätiivis kansi vanhassa tb-salaoja-kaivossa, jossa on maapohja, pohjalla on kosteutta. Salaojana on ruukkuputki.

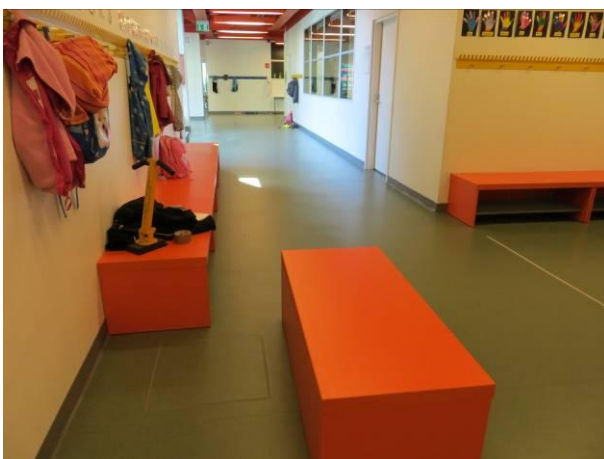
Kuva 51 Käytävä 207, jossa on kaksi tarkastusluukku.

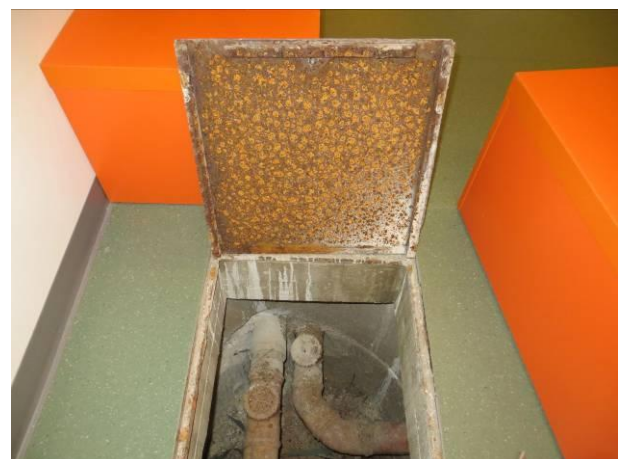
Kuva 52 Käytävän 207 reunoiltaan elastisella kitillä tiivistetty teräsluukku. Tarkastuskaivossa on pohjaviemäreitä.
