## MARTINLAAKSON KOULU

# ILMANVAIHTOJÄRJESTELMÄN KUNTOTUTKIMUS

**Tutkimuksen ajankohta:** vko 30-32 / 2007  
**Raportin päiväys:** 11.09.2007  
**Tilaaajan yhteyshenkilö:** Vantaan Kaupunki  
Per Andersson, 040 5939212

**Kuntotutkimuksen suorittajat:**  
Tekmanni Service Oy

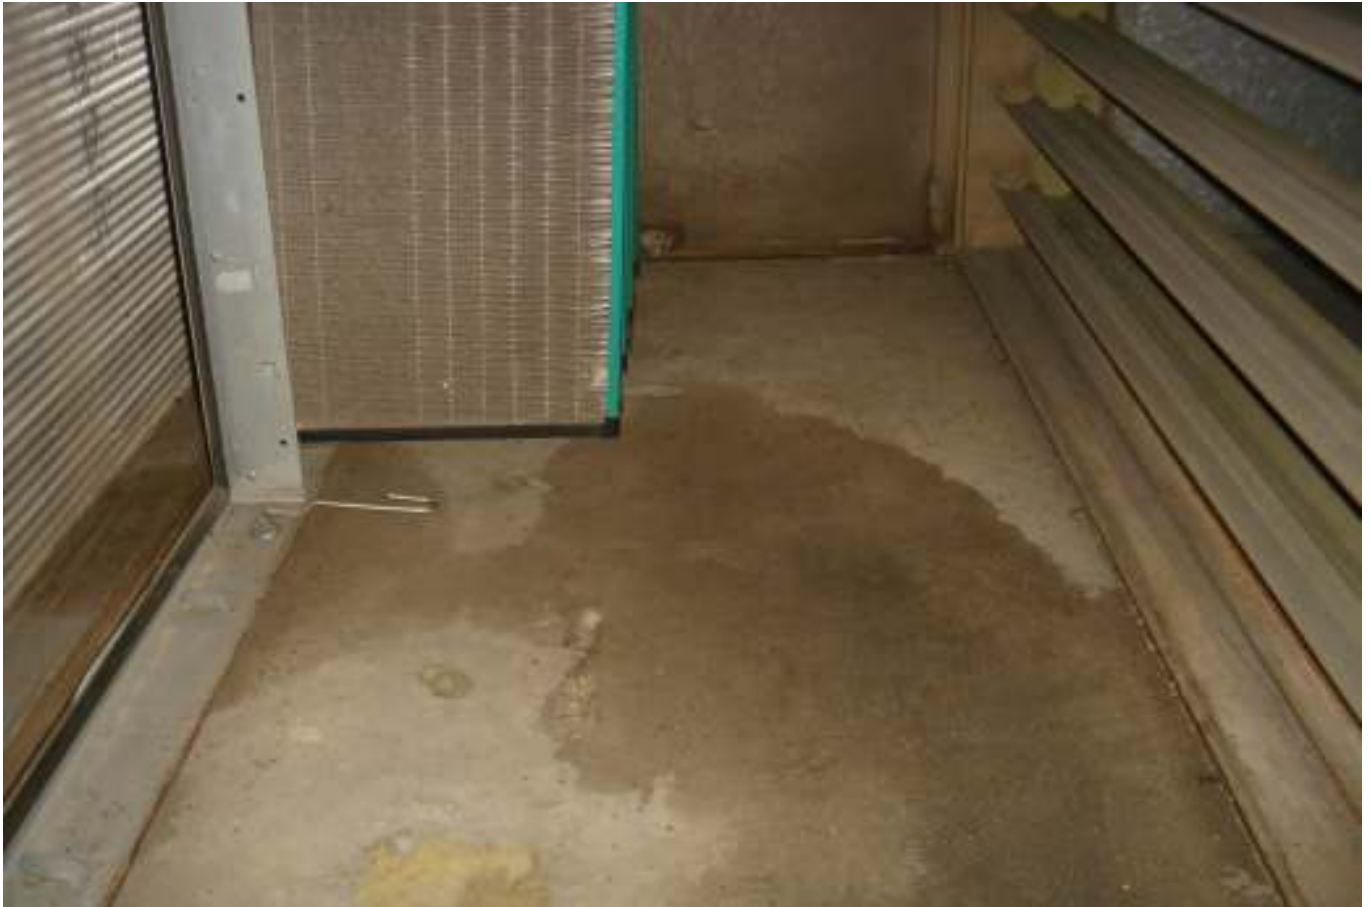
- Suodattimet ovat pölyiset. *Suodattimet tulee uusia.*
- Koneen kammioissa on hieman pölykertymää ja roskaa (**kuva 1**). *Kammiot tulee puhdistaa.*
- Tuloilmakoneen kammiot on eristetty mineraalivillalla (villapinnan rikkoutuessa huoneilmaan pääsee mineraalivillakuituja). *Koneen villapinnat tulee pellittää, jotta villakuitujen mahdollinen pääsy huoneilmaan saadaan estettyä.*

KUVA 1. Yleiskuva LIK 1 kammiosta ja suodattimista.

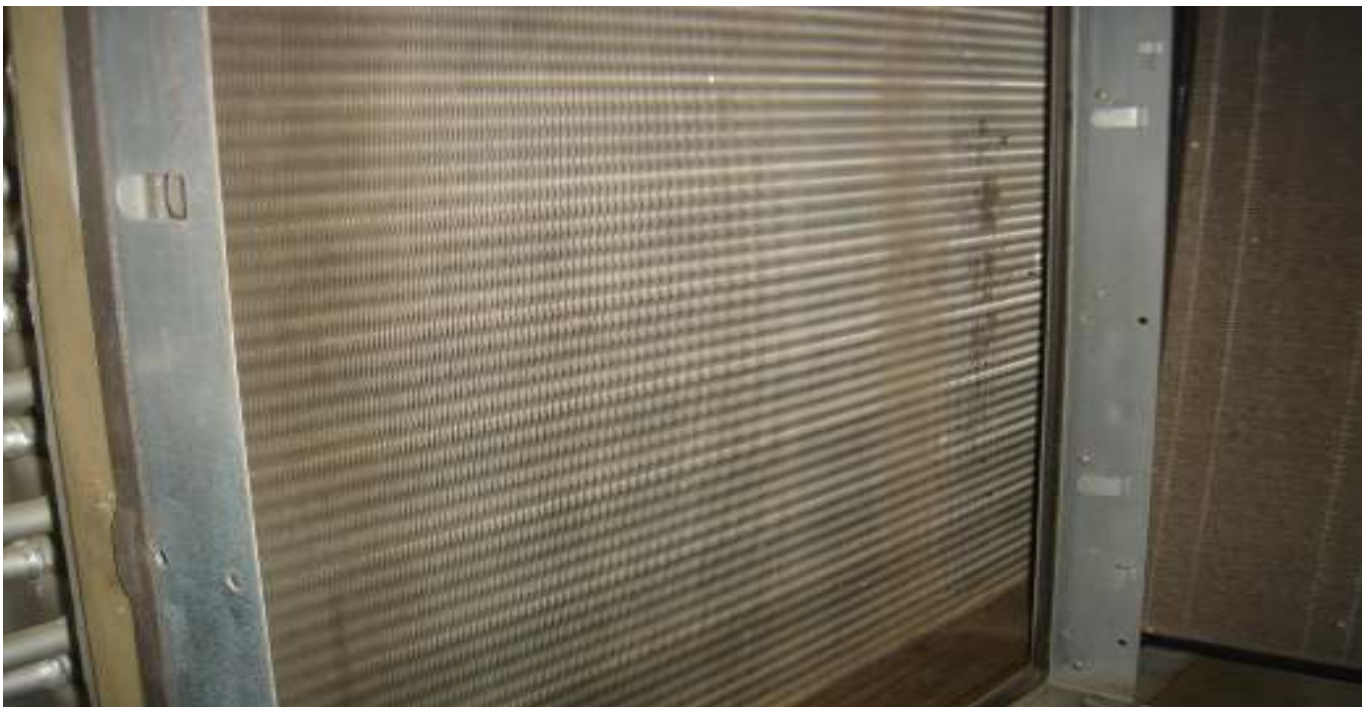
- Lämmityspatterissa on hieman pölyä (**kuva 2**). *Patteri tulee puhdistaa seuraavan huollon yhteydessä.*
- Tulo- ja poistopuhaltimien ja moottoreiden urapyörät ovat hieman kuluneet. *Urapyörät on syytä uusia seuraavan huollon yhteydessä.*

KUVA 2. Lämmityspatteri on hieman pölyinen.

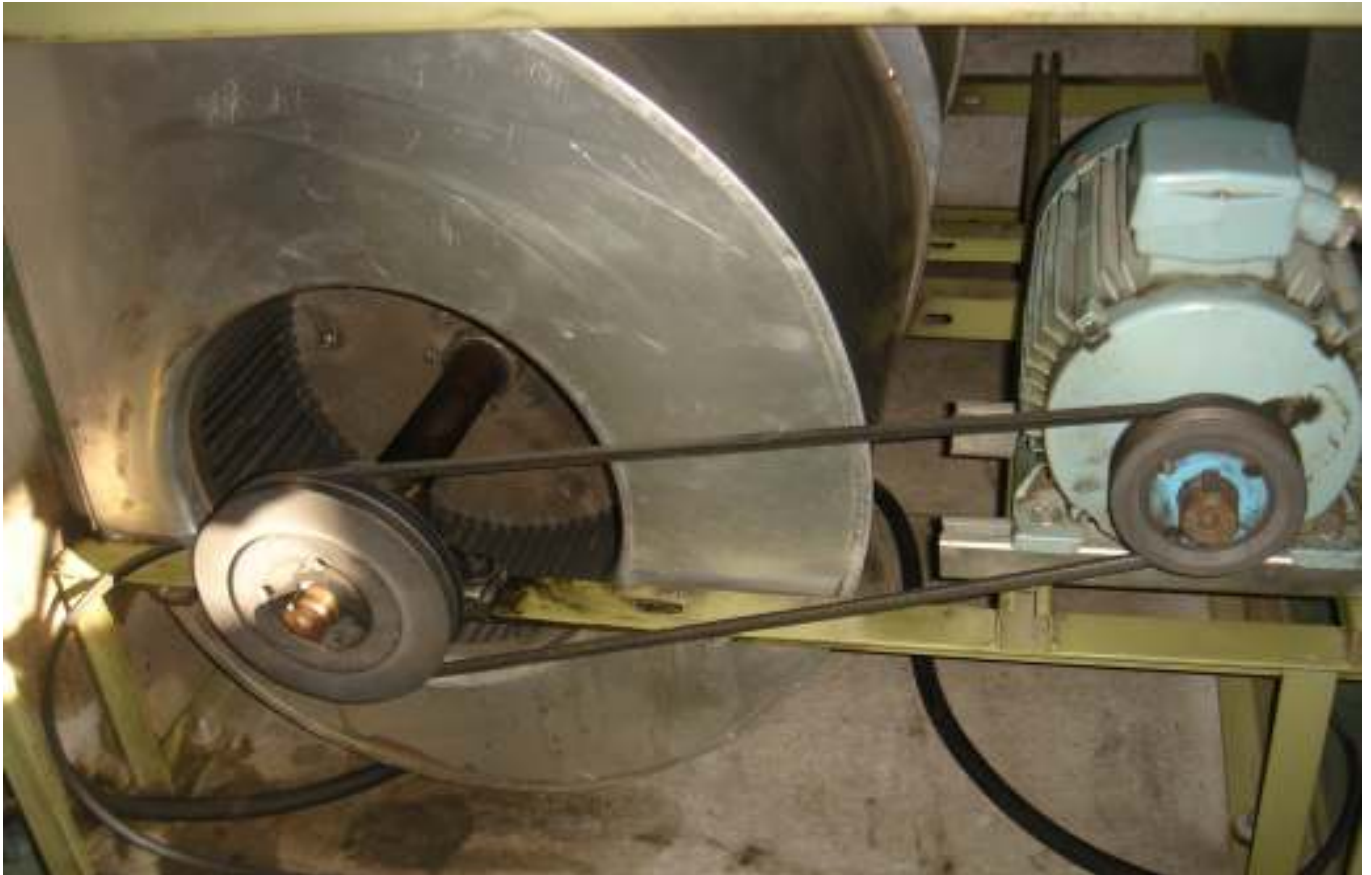
- Hihnat ovat kuluneet ja toinen hihna on poikki (**kuva 3**). *Hihnat on syytä uusia ensitilassa.*
- Tulopuhaltimien laakereissa on kuiva laakeriääni. *Laakerit on syytä uusia seuraavan huollon yhteydessä.*

KUVA 3. Tuloilmapuhaltimen toinen hihna on poikki.

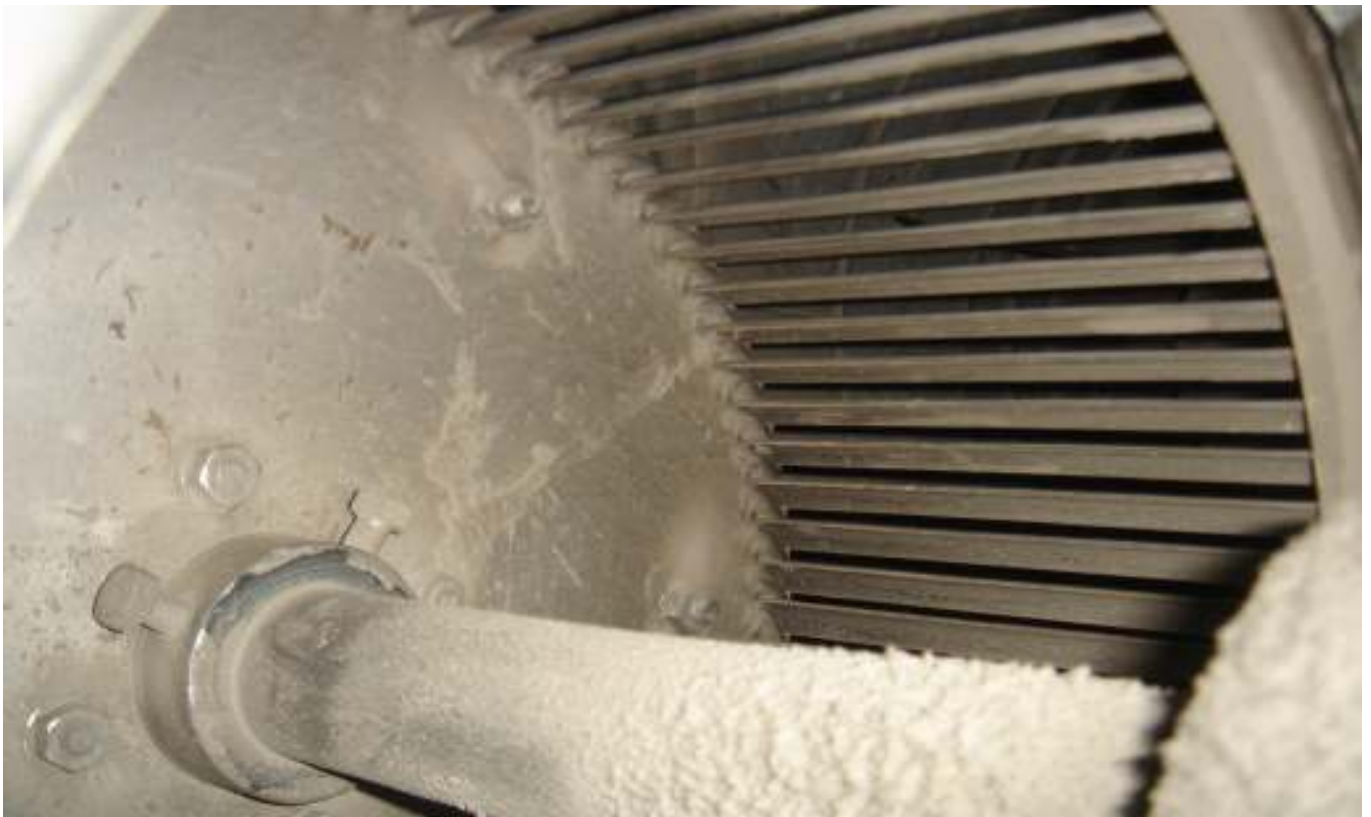
- Poistopuhaltimien kumityyny ovat huonossa kunnossa. *Kumityyny on syytä uusia seuraavan huollon yhteydessä.*
- Puhaltimet ovat hieman nokisia ja pölyisiä (**kuva 4**). *Puhaltimet tulee puhdistaa seuraavan huollon yhteydessä.*

KUVA 4. Yleiskuva poistoilmapuhaltimesta.

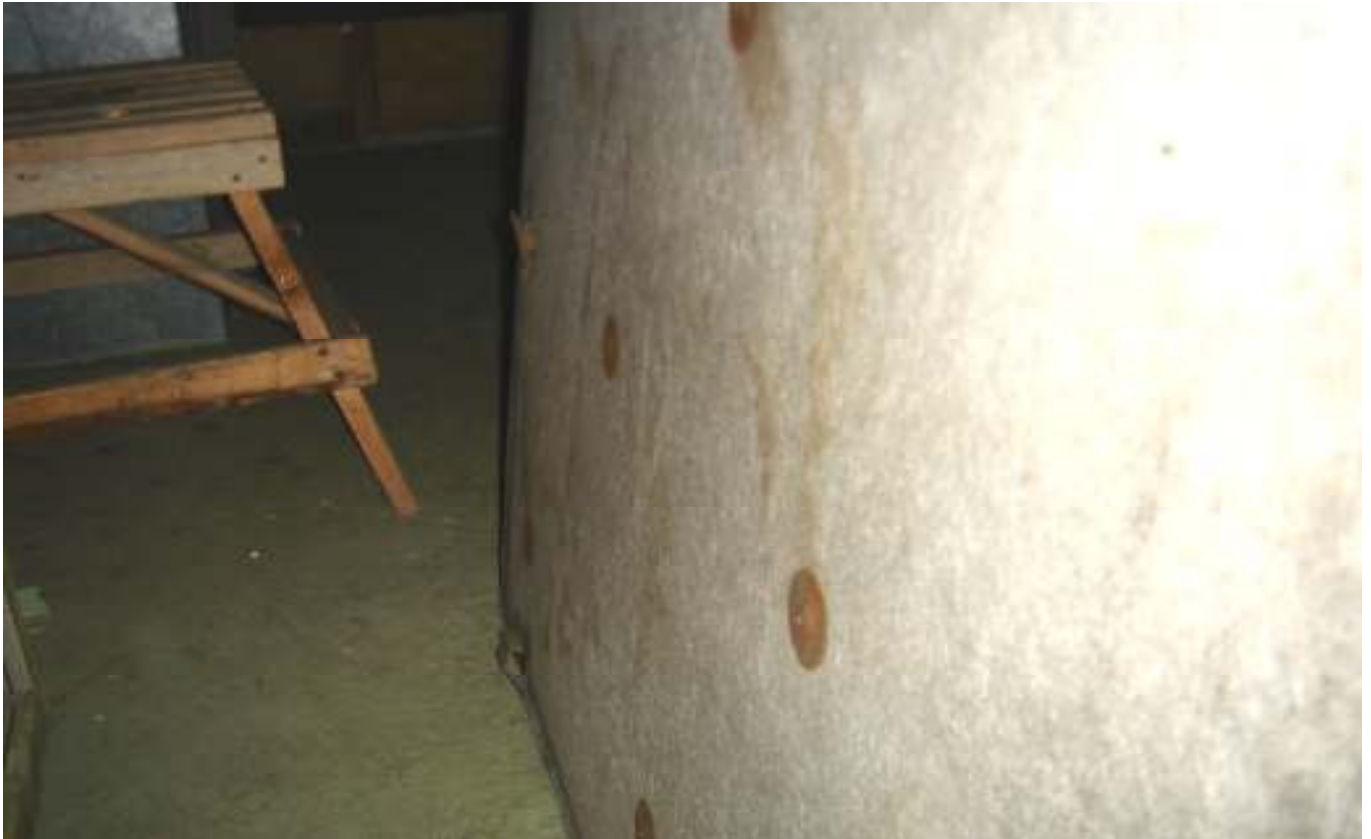
- Tuloilmakoneen kammiot on eristetty mineraalivillalla (**kuva 5**) (villapinnan rikkoutuessa huoneilmaan pääsee mineraalivillakuituja). *Koneen villapinnat tulee pellittää, jotta villakuitujen mahdollinen pääsy huoneilmaan saadaan estettyä.*

KUVA 5. Tuloilmakoneen kammiot on eristetty mineraalivillalla.

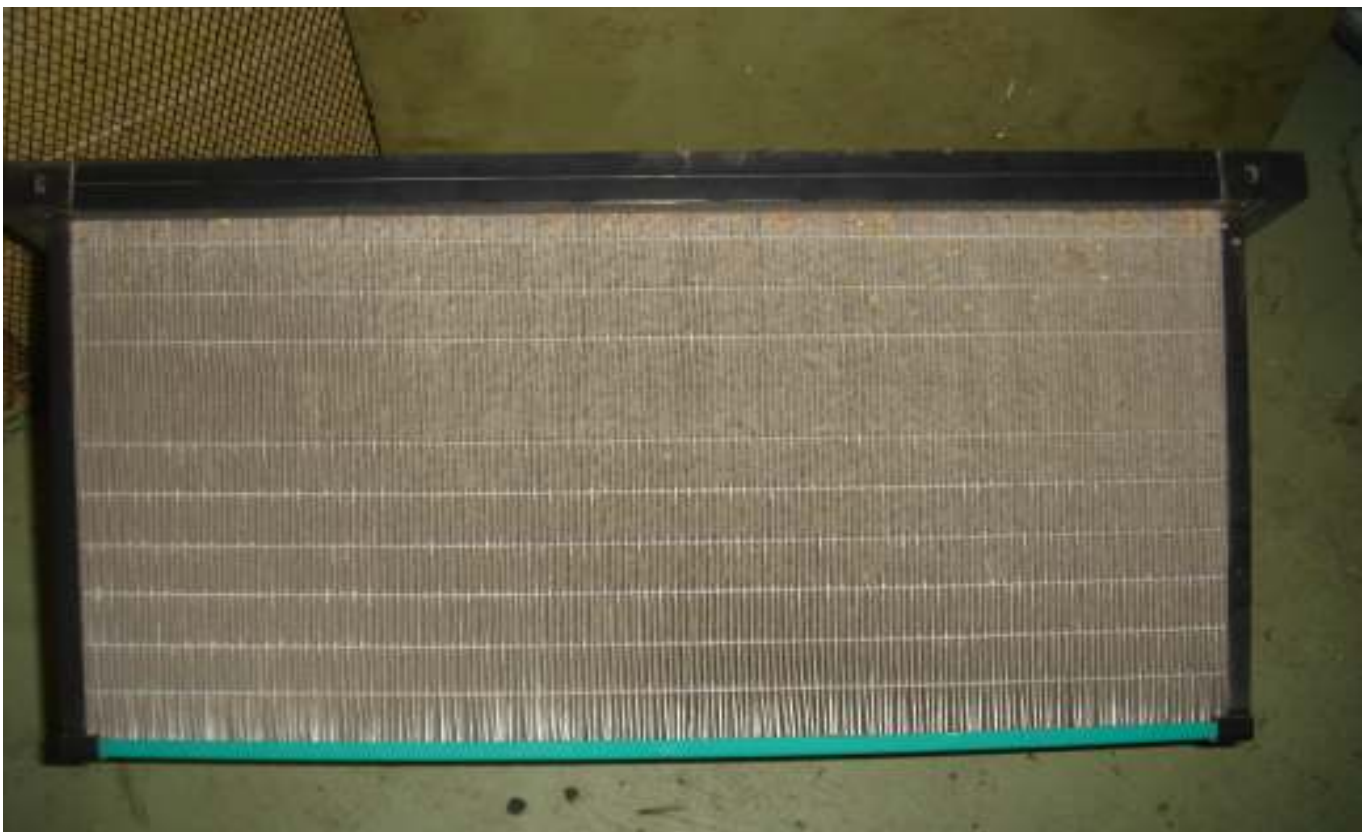
- Suodattimet ovat pölyiset (**kuva 6**). *Suodattimet tulee uusia.*
- Lämmityspatterissa on muutama kolhu (**kuva 7**), jotka tulee kammata auki seuraavan huollon yhteydessä.

KUVA 6. Yleiskuva tuloilmakoneen LIK 2 suodattimesta.

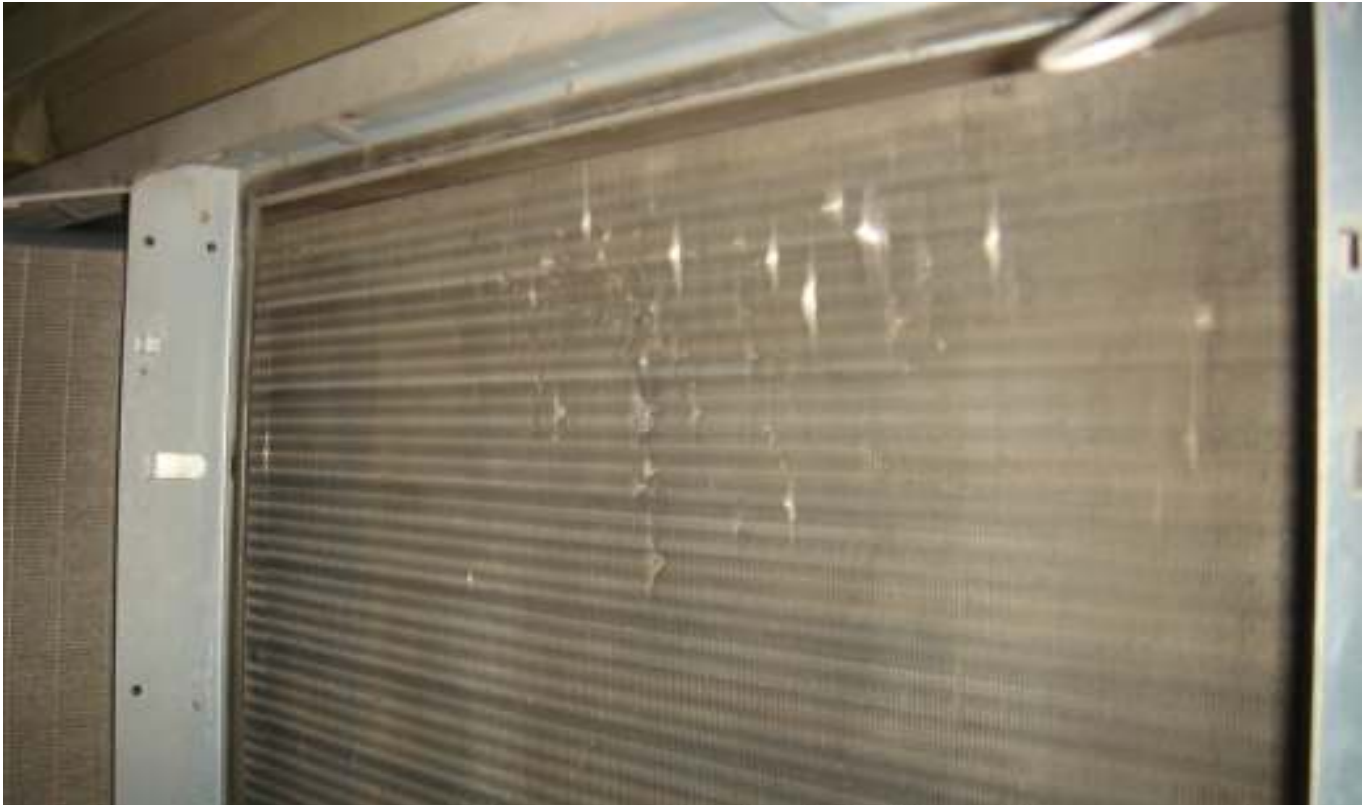
KUVA 7. Lämpöpatteri on hieman pölyinen ja patterissa on muutama kolhu.

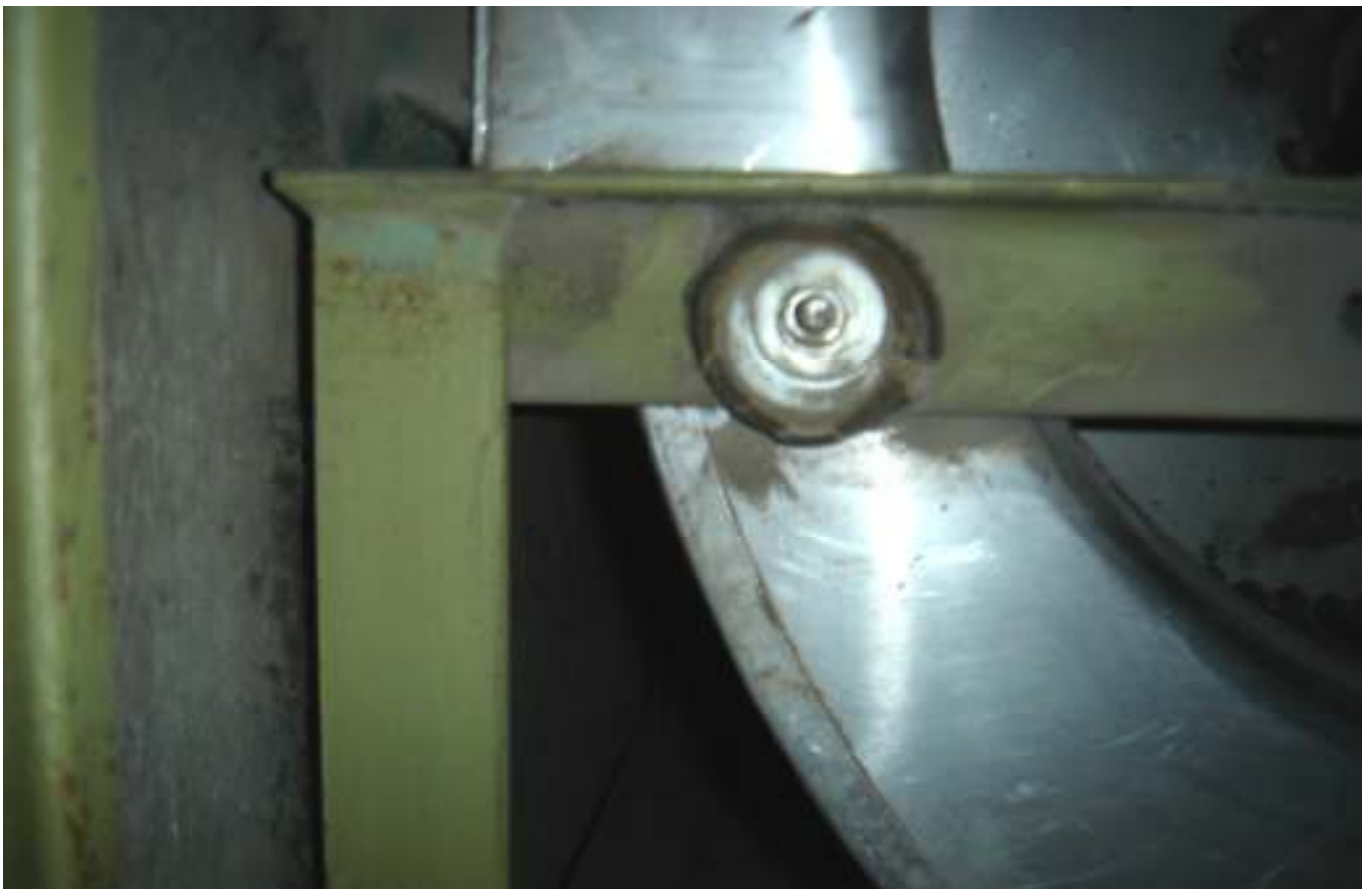
- Tulopuhaltimien sähkömoottorin laakereissa on kuiva laakeriääni. *Laakerit on syytä uusia seuraavan huollon yhteydessä.*
- Tulo- ja poistopuhaltimien kumityynyt ovat huonossa kunnossa (**kuva 8**). *Kumityynyt on syytä uusia seuraavan huollon yhteydessä.*

KUVA 8. Puhaltimien kumityynyt ovat osin huonossa kunnossa.

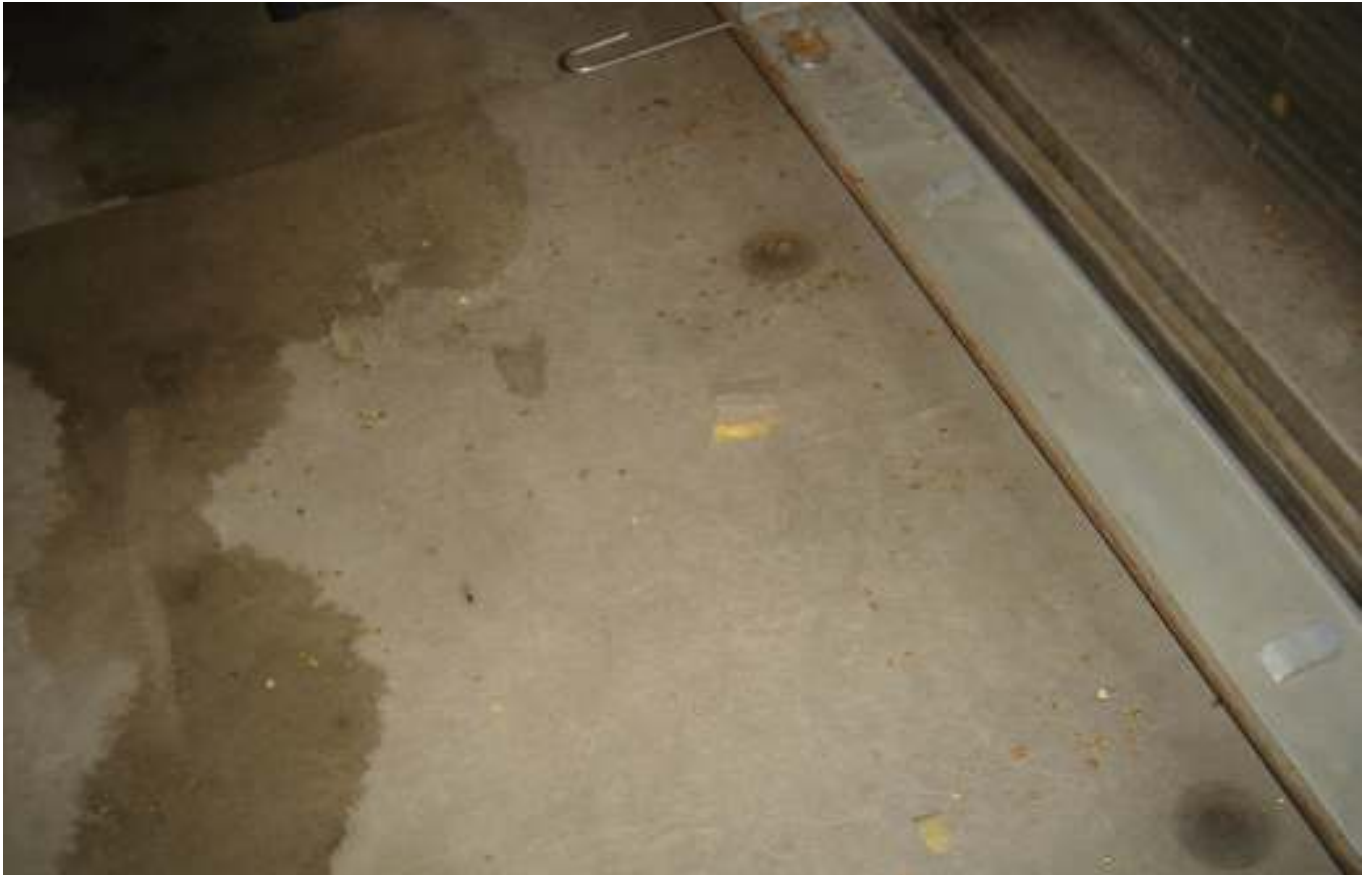
- Suodattimet ovat pölyiset. *Suodattimet tulee uusia.*
- Koneen kammioissa on hieman pölykertymää ja roskaa (**kuva 9**). *Kammiot tulee puhdistaa seuraavan huollon yhteydessä.*

KUVA 9. Tuloilmakoneen kammiossa on hieman roskaa ja pölyä.

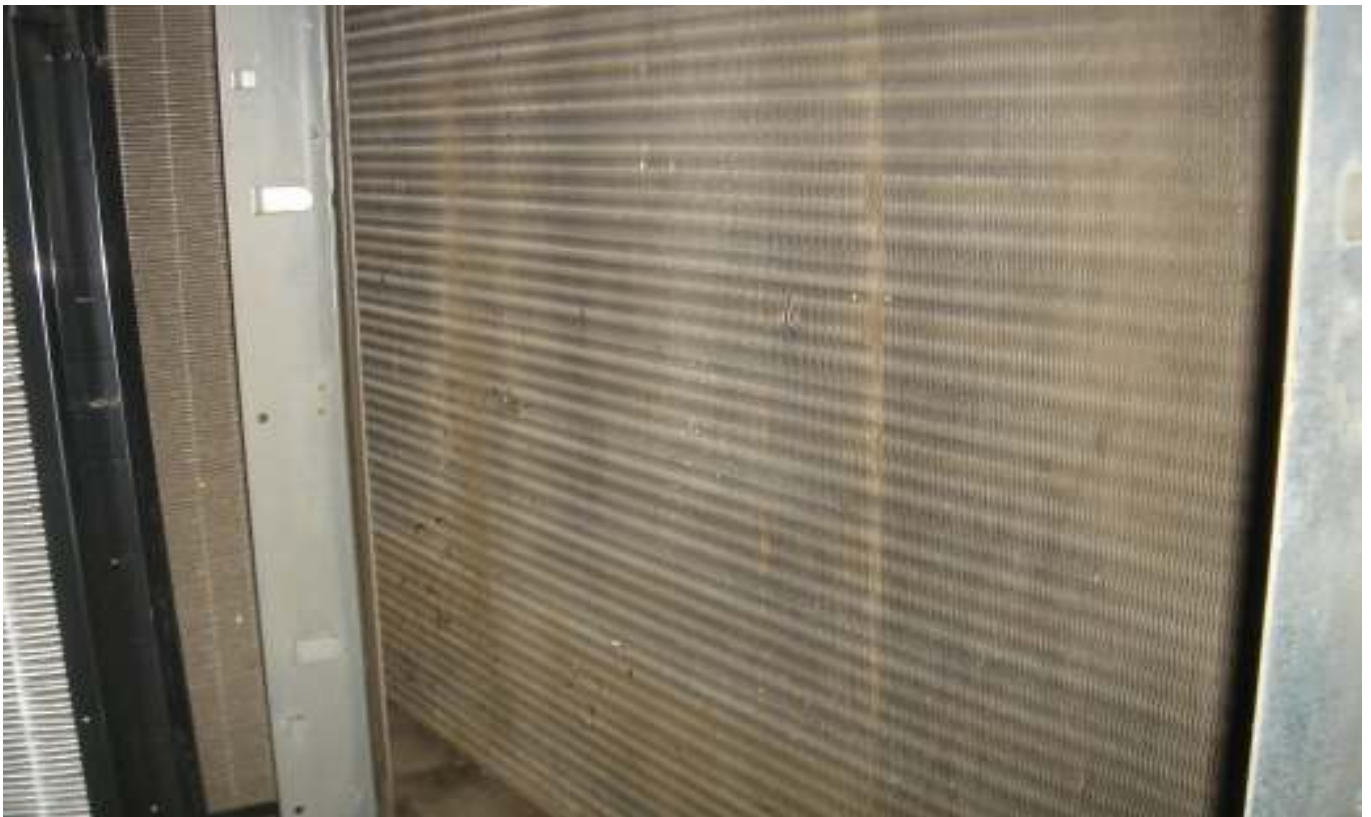
- Lämmityspatteri on pölyinen (**kuva 10**). Lämmityspatteri tulee puhdistaa seuraavan huollon yhteydessä.
- Tulo- ja poistopuhaltimien ja moottoreiden urapyörät ovat hieman kuluneet. *Urapyörät on syytä uusia seuraavan huollon yhteydessä.*

KUVA 10. Lämmityspatteri on hieman pölyinen.

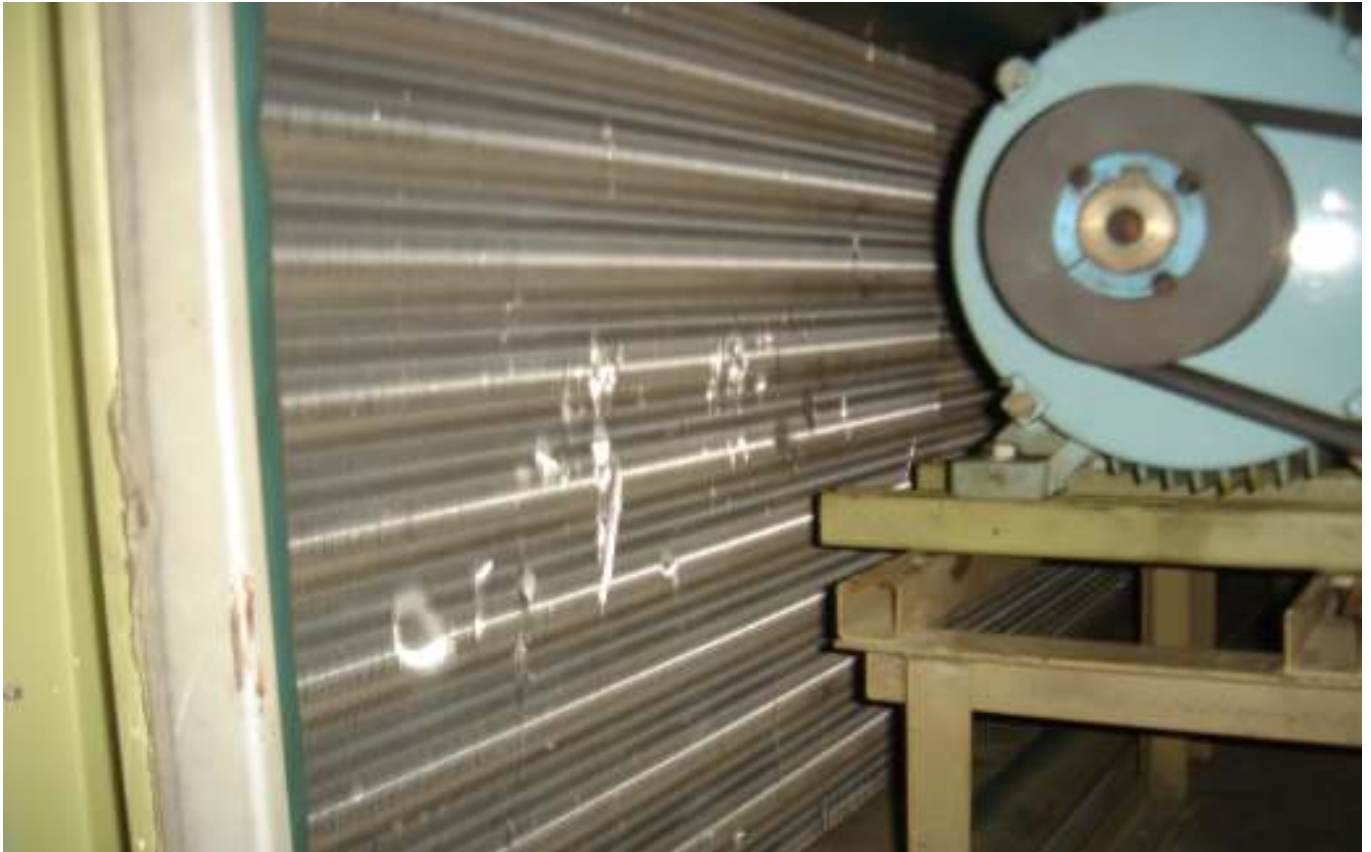
- Lämmityspatteri on hieman pölyinen ja patterissa on muutama kolhu (kuva 11). *Lämpöpatteri tulee puhdistaa ja kolhut tulee kammata auki seuraavan huollon yhteydessä.*

KUVA 11. Lämmityspatteri on hieman pölyinen ja patterissa on muutama kolhu.

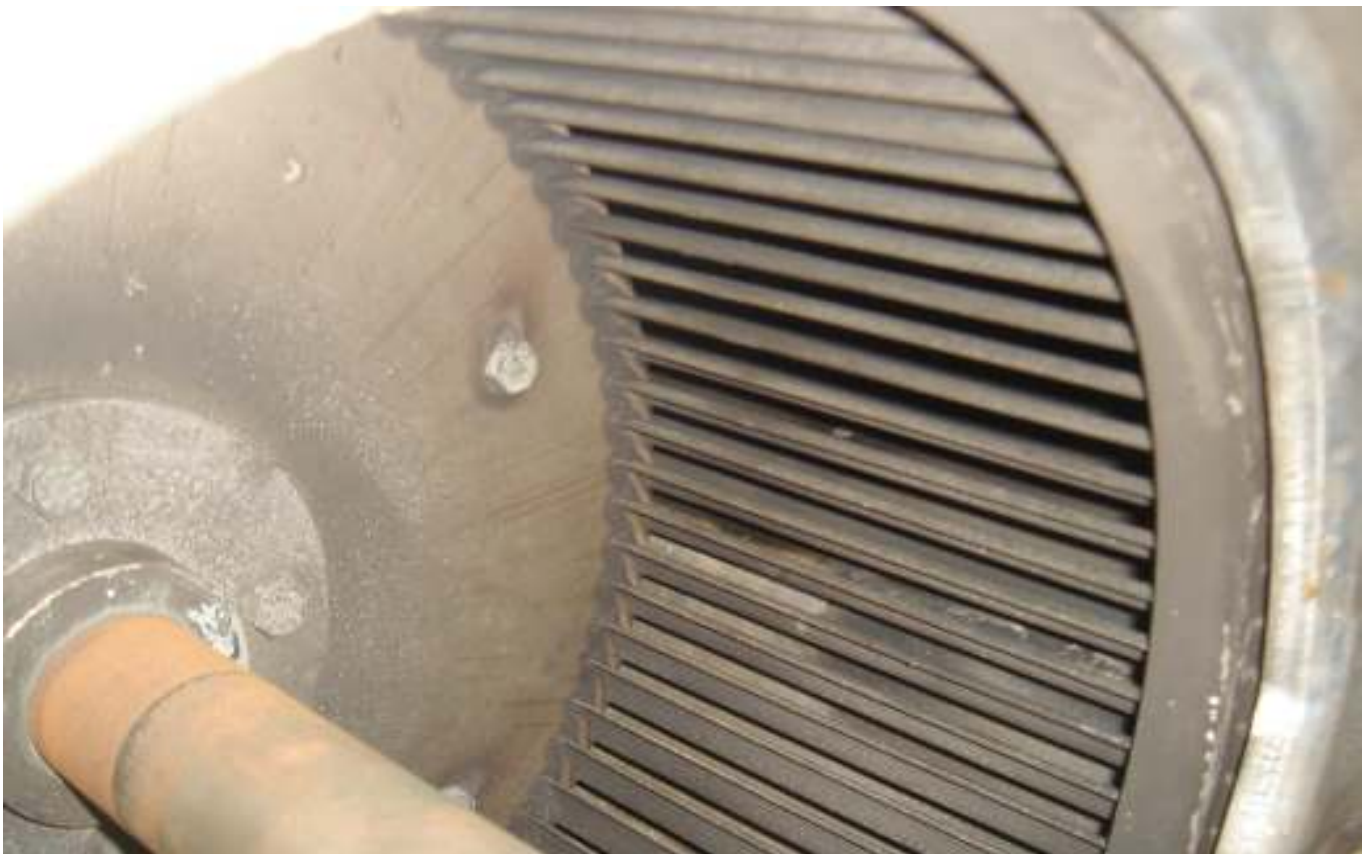
- Puhaltimet ovat hieman nokisia ja pölyisiä (kuva 12). *Puhaltimet tulee puhdistaa seuraavan huollon yhteydessä.*
- Tulo- ja poistopuhaltimien kumityynyt ovat huonossa kunnossa (kuva 13). *Kumityynyt on syytä uusia seuraavan huollon yhteydessä.*

KUVA 12. Yleiskuva LIK 4:n tuloilmapuhaltimesta.

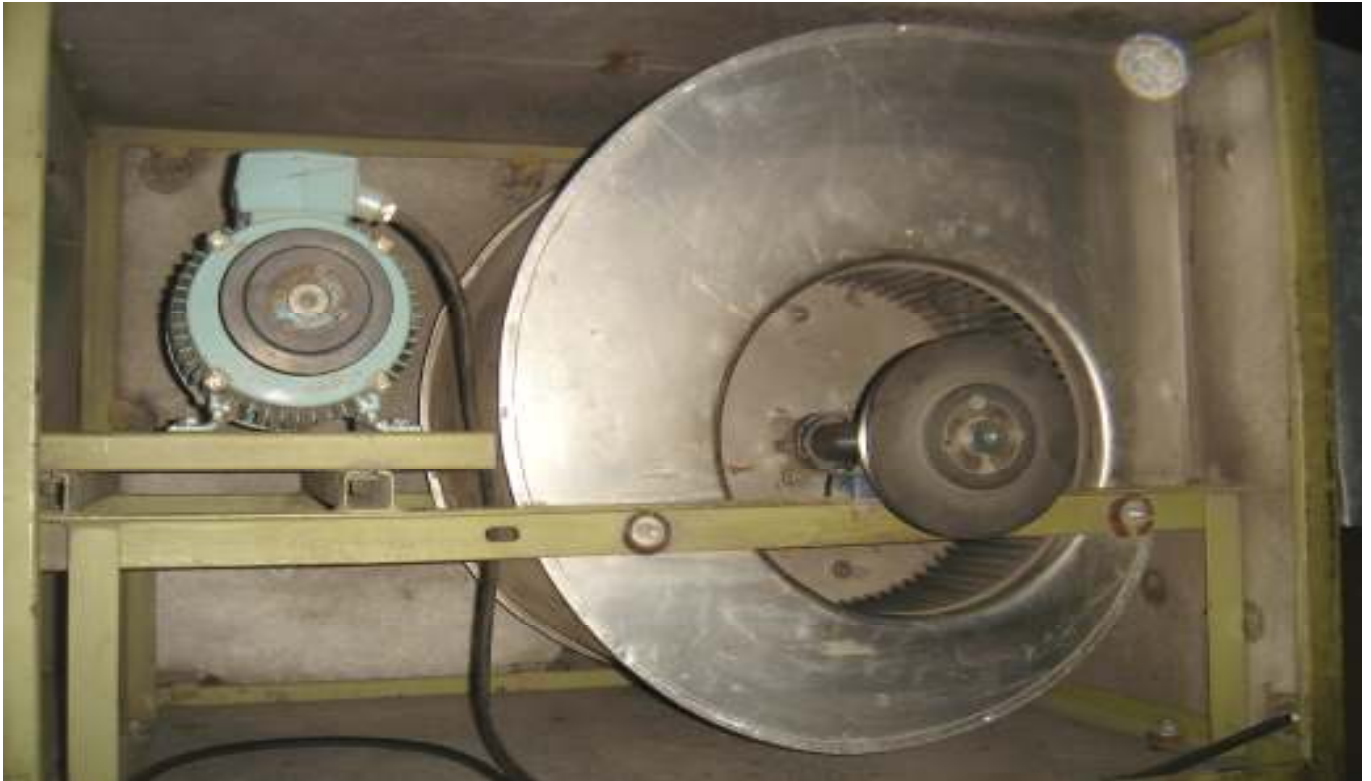
KUVA 13. Tulo- ja poistoilmapuhaltimien kumityynyt ovat osin huonossa kunnossa.

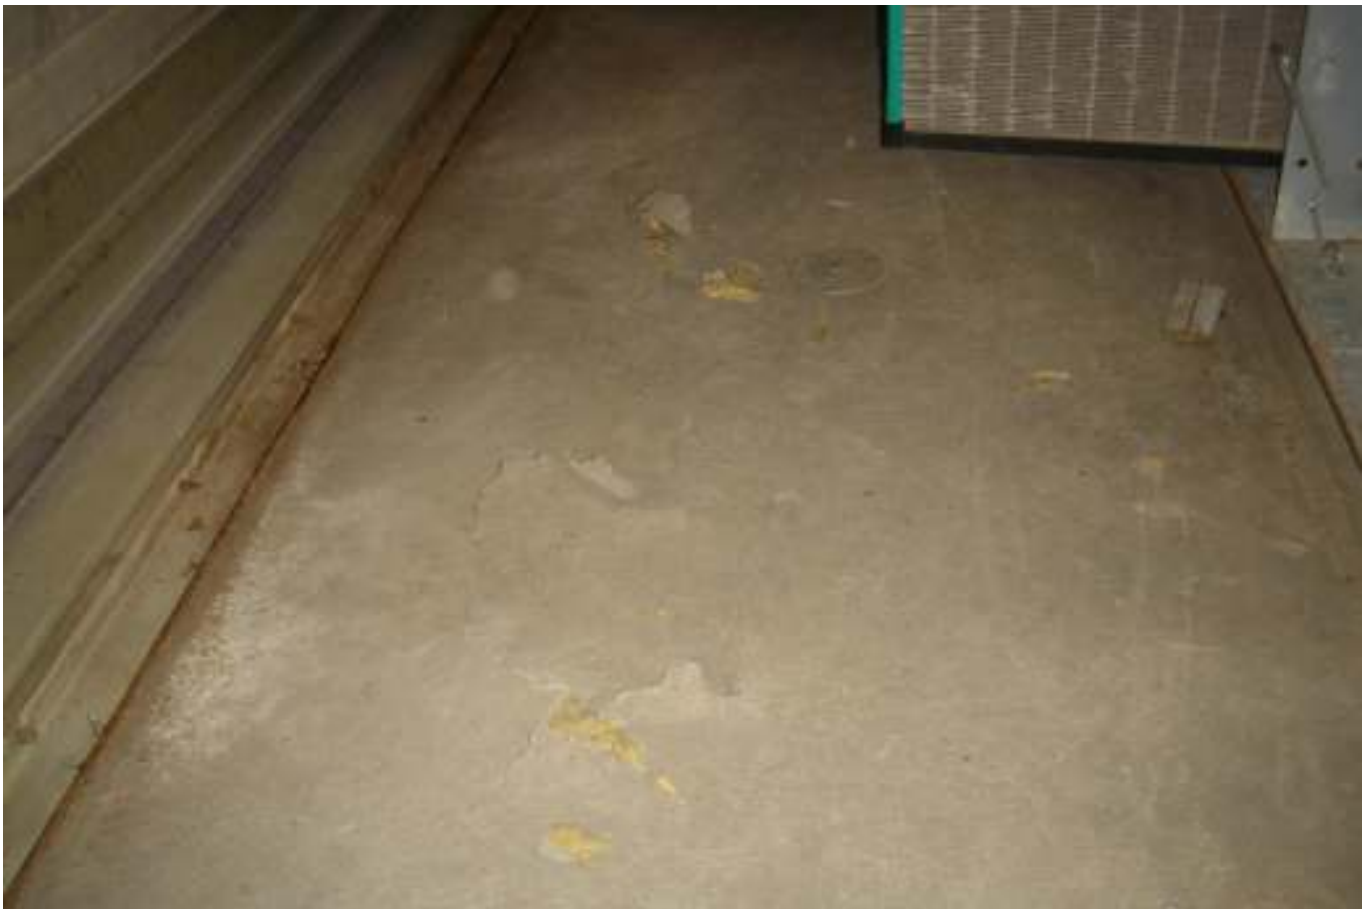
- Tuloilmakoneen kammiot on eristetty mineraalivillalla (kuva 14) (villapinnan rikkoutuessa huoneilmaan pääsee mineraalivillakuituja). *Koneen villapinnat tulee pellittää, jotta villakuitujen mahdollinen pääsy huoneilmaan saadaan estettyä.*

KUVA 14. Tuloilmakoneen kammiot on eristetty villaeristein, joka on paikoin rikki.

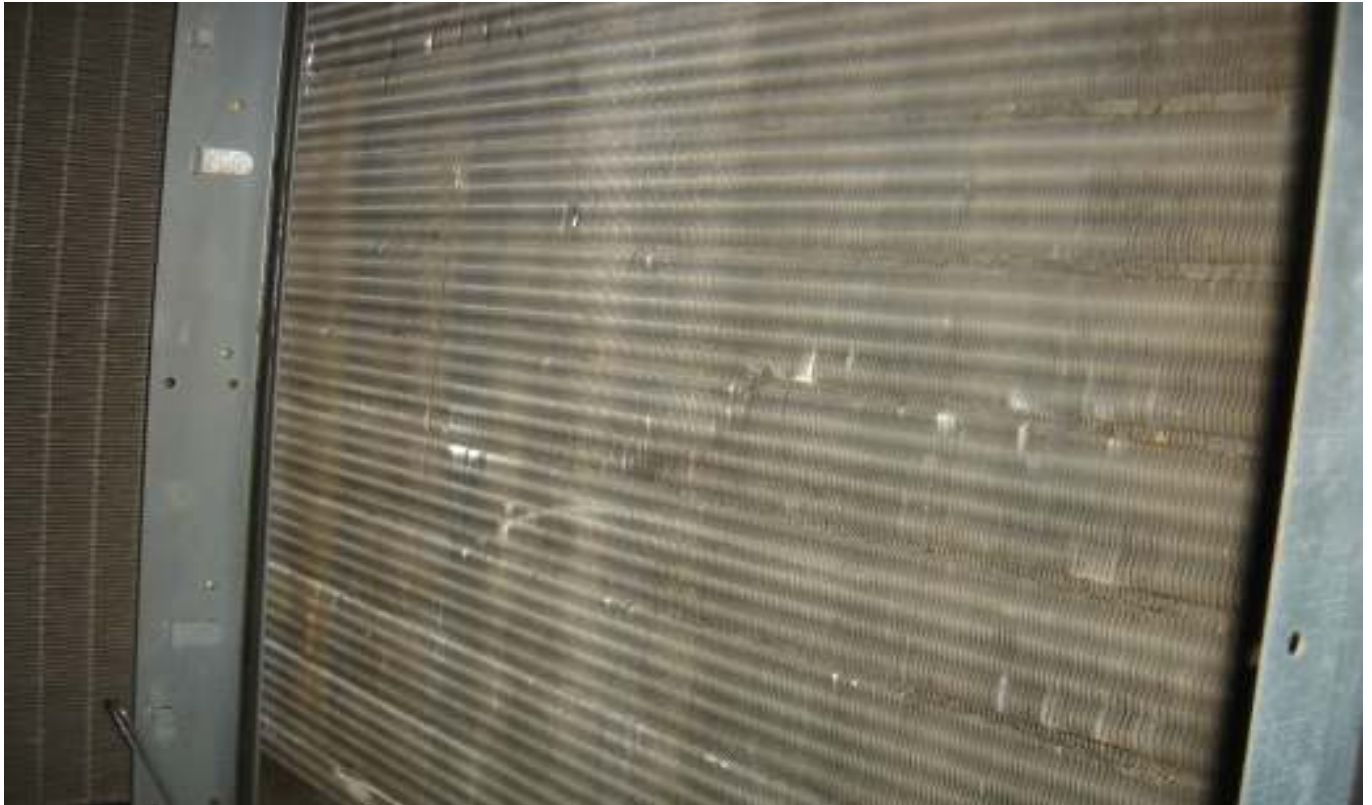
- Lämmityspatteri on hieman pölyinen ja patterissa on muutama kolhu (kuva 15). *Patteri tulee puhdistaa ja kolhut kammata auki seuraavan huollon yhteydessä.*

KUVA 15. Lämmityspattereri on hieman pölyinen ja patterissa on muutama kolhu.

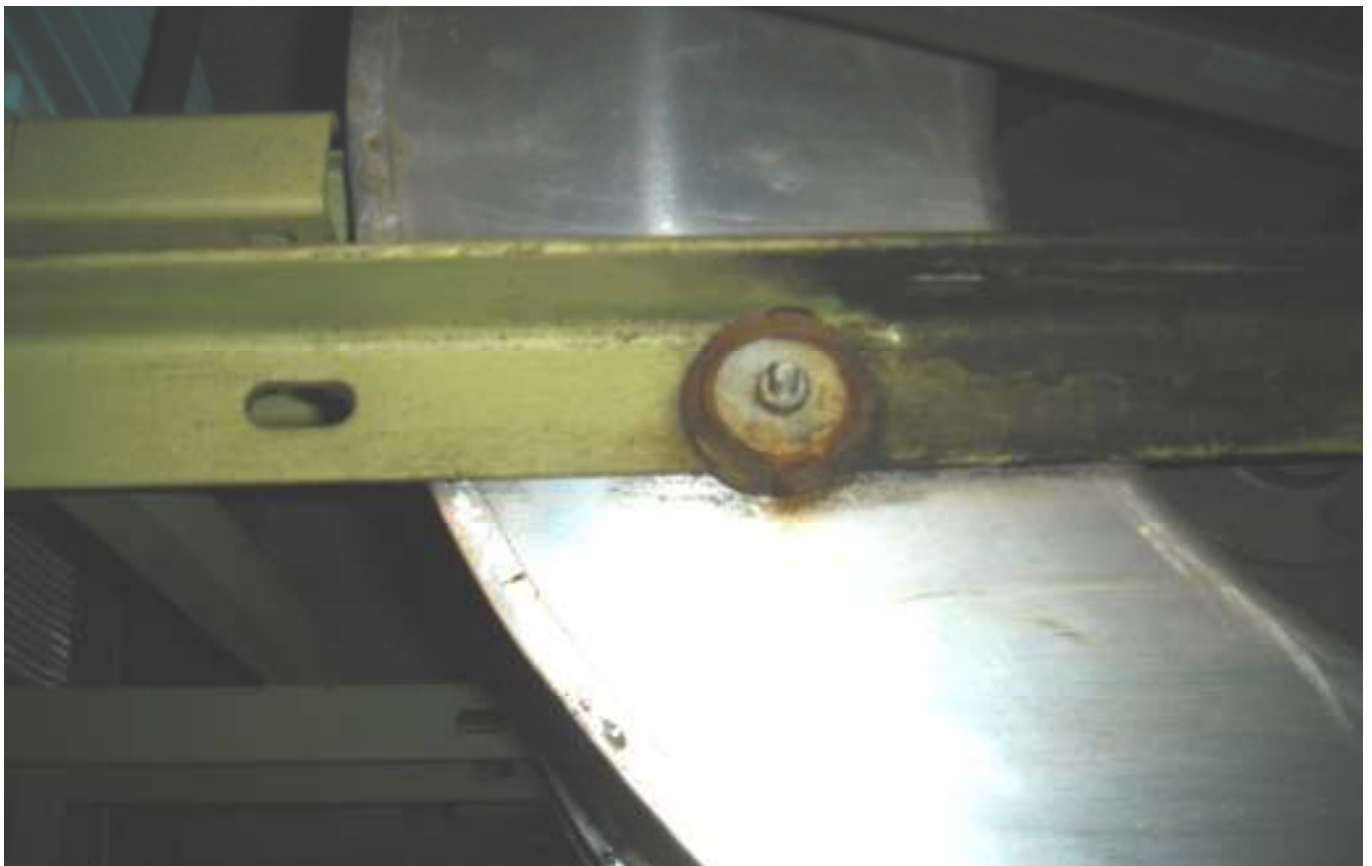
- Puhaltimet ovat nokisia ja pölyisiä. *Puhaltimet tulee puhdistaa seuraavan huollon yhteydessä.*
- Tulo- ja poistopuhaltimien kumityynyt ovat huonossa kunnossa (kuva 16). *Kumityynyt on syytä uusia seuraavan huollon yhteydessä.*

KUVA 16. Tulo- ja poistoilmapuhaltimien kumityynyt ovat huonossa kunnossa.

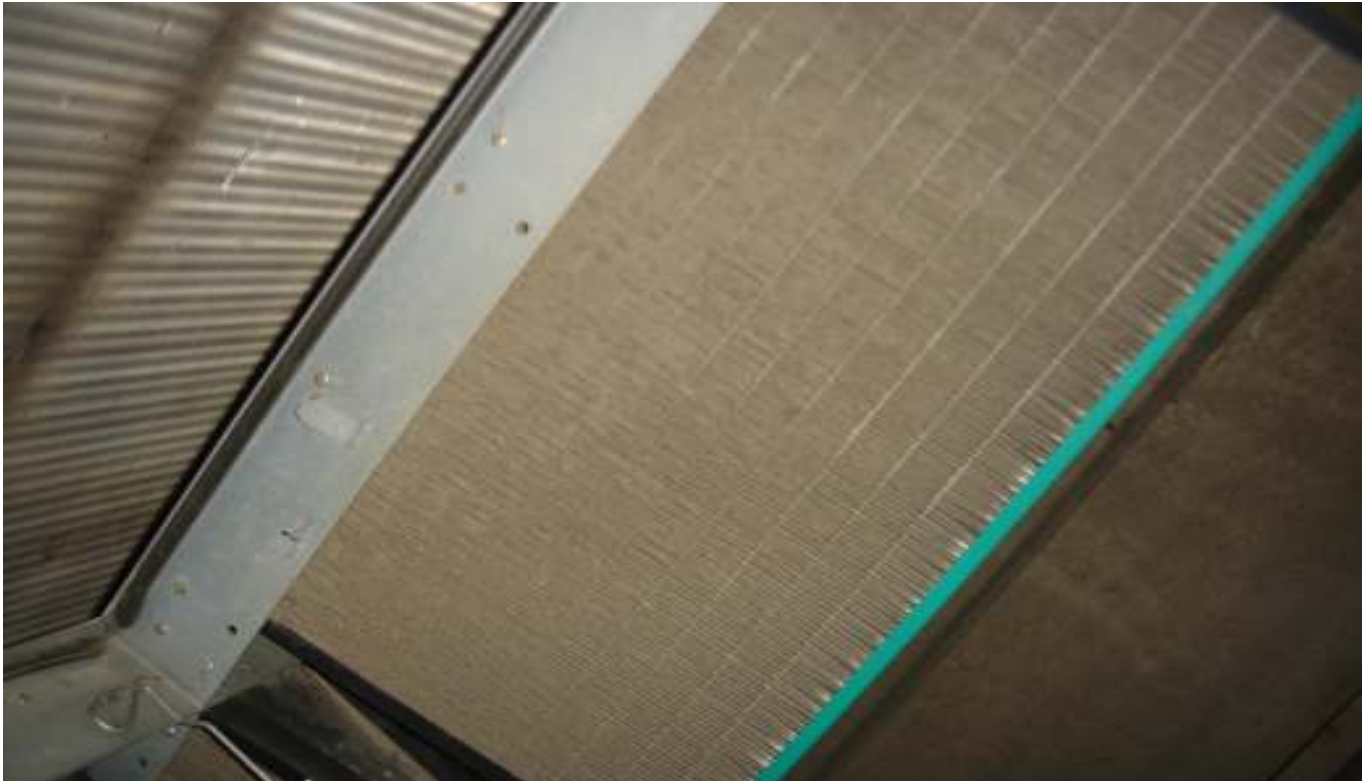
- Suodattimet ovat pölyiset (kuva 17). *Suodattimet tulee uusiksi.*
- Koneen kammioissa on hieman pölykertymää. *Kammiot tulee puhdistaa seuraavan huollon yhteydessä.*

KUVA 17. Yleiskuva suodattimista.

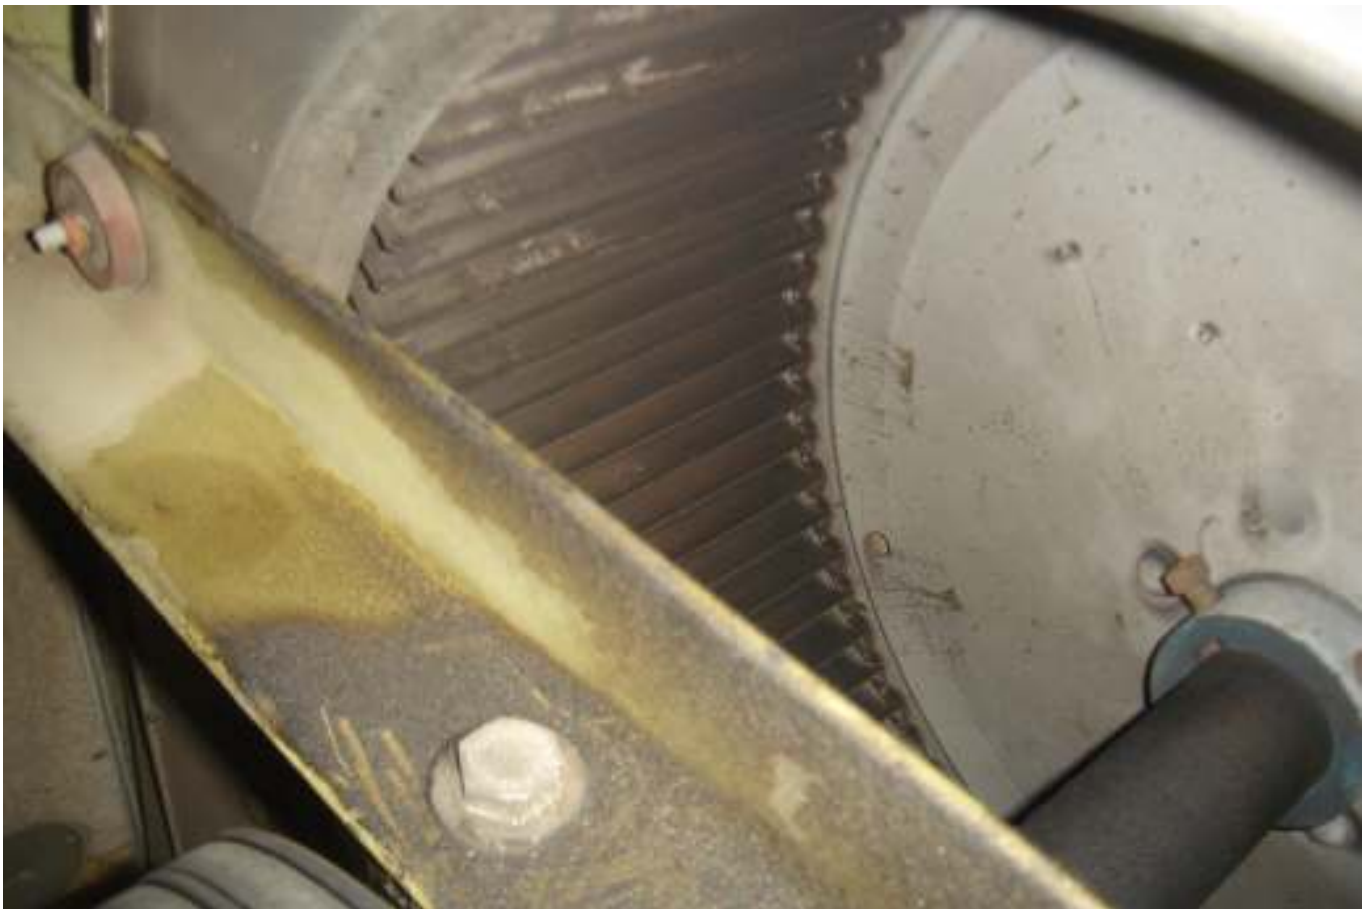
- Hihnat ovat melkein poikki. *Hihnat on syytä uusiksi ensitilassa.*
- Puhaltimet ovat nokisia ja pölyisiä (kuva 18). *Puhaltimet tulee puhdistaa seuraavan huollon yhteydessä.*

KUVA 18. Yleiskuva tuloilmapuhaltimesta.
