## MARTINLAAKSON KOULU

# ILMANVAIHTOJÄRJESTELMÄN KUNTOTUTKIMUS

**Tutkimuksen ajankohta:** vko 30-32 / 2007  
**Raportin päiväys:** 11.09.2007  
**Tilaaajan yhteyshenkilö:** Vantaan Kaupunki  
Per Andersson, 040 5939212

**Kuntotutkimuksen suorittajat:**  
Tekmanni Service Oy

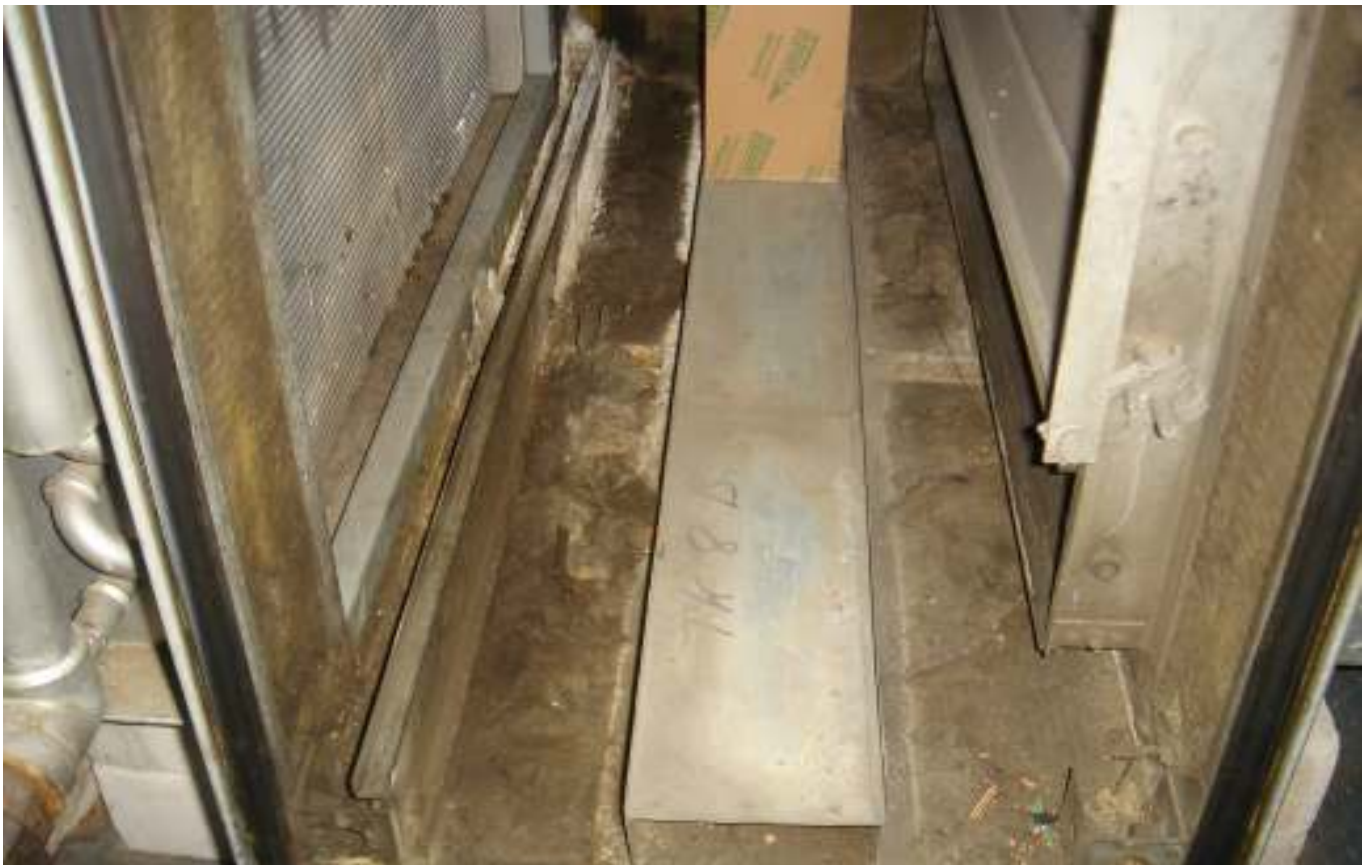
- Koneen kammioissa on hieman roskaa ja pölykertymää (kuva 20). *Kammiot tulee puhdistaa seuraavan huollon yhteydessä.*
- Lämmityspatterissa on muutama kolhu ja patteri on pölyinen (kuva 21). *Patteri tulee puhdistaa ja kolhut tulee kammata auki seuraavan huollon yhteydessä.*

KUVA 20. Tuloilmakoneen kammioissa on roskaa ja pölykertymää.

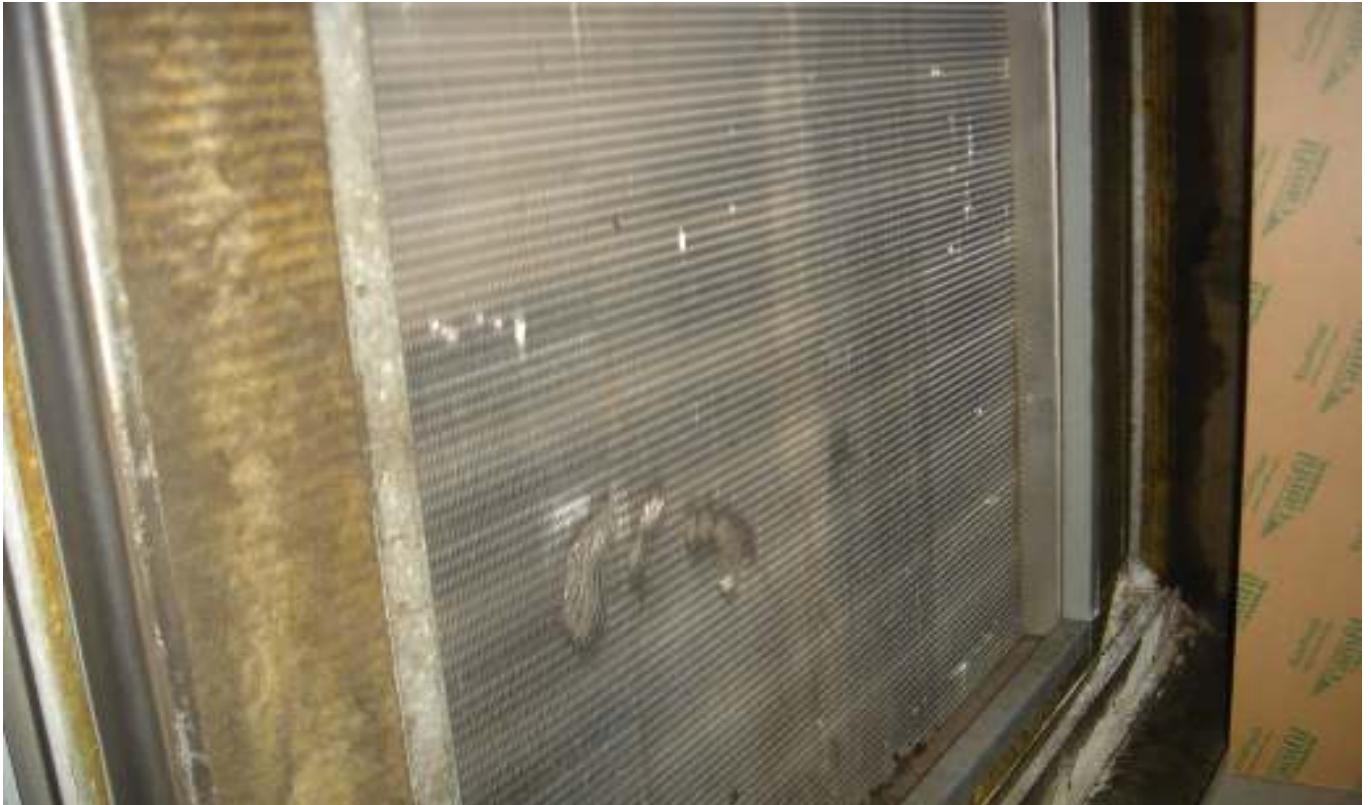
KUVA 21. Lämmityspatteri on hieman pölyinen ja patterissa on muutama kolhu.

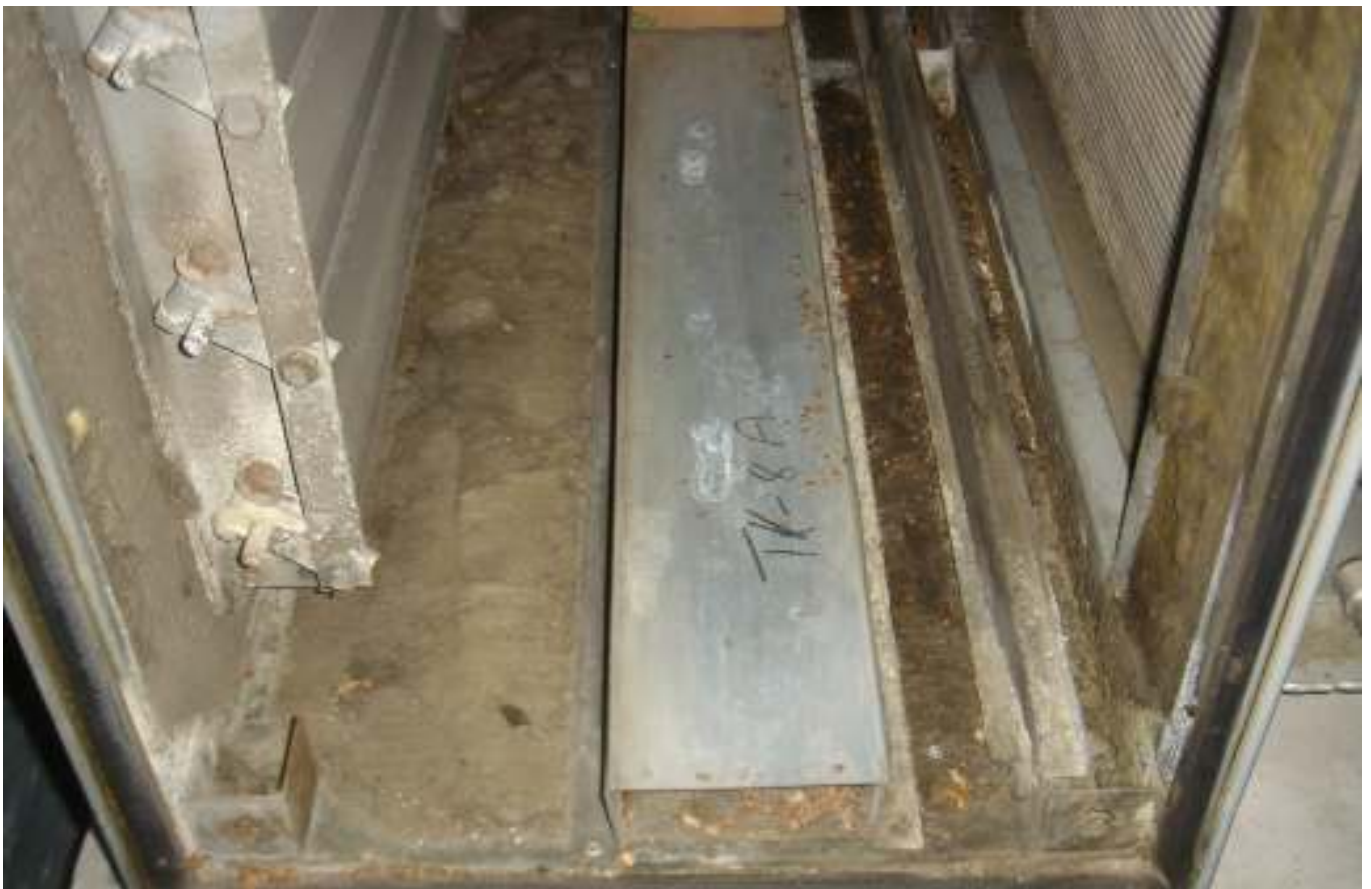
- Koneen kammioissa on hieman roskaa ja pölykertymää (kuva 22). *Kammiot tulee puhdistaa seuraavan huollon yhteydessä.*
- Lämmityspatterissa on muutama kolhu ja patteri on pölyinen (kuva 23). *Patteri tulee puhdistaa ja kolhut tulee kammata auki seuraavan huollon yhteydessä.*

KUVA 22. Tuloilmakoneen kammioissa on roskaa ja pölykertymää.

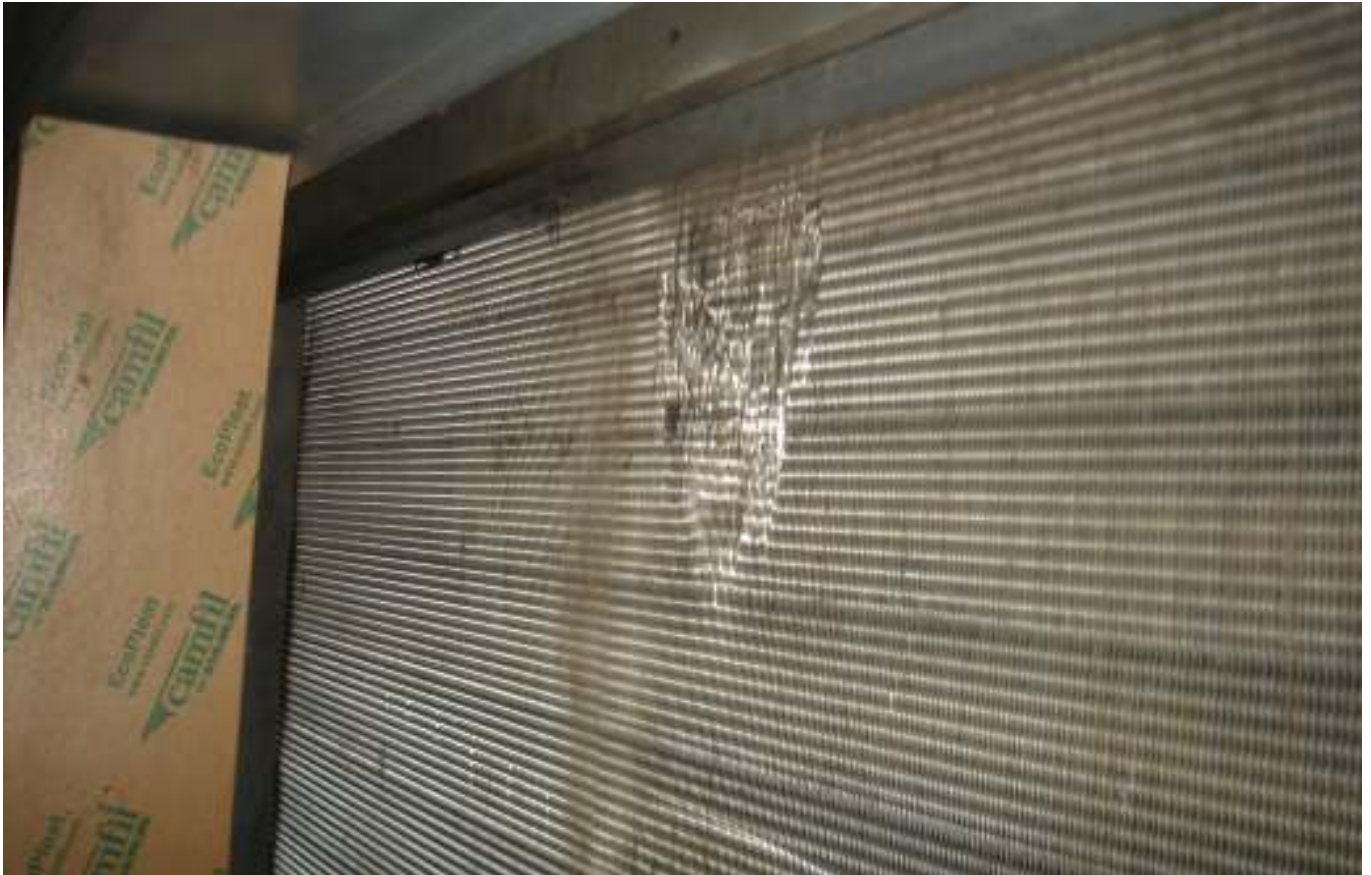
KUVA 23. Lämmityspatterin pölyinen ja patterissa on muutama kolhu.

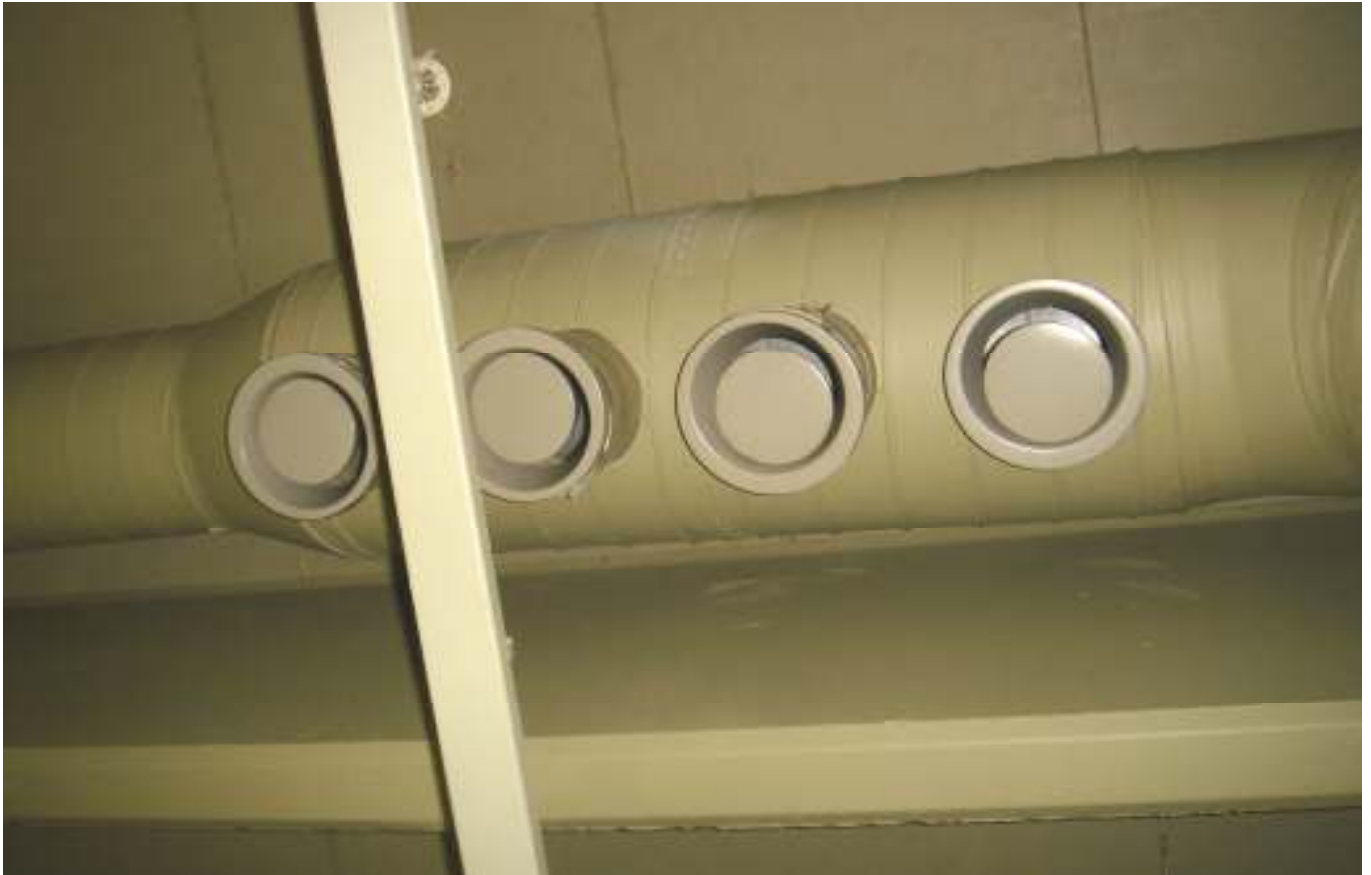
Poistoilmaventtiilit ovat pääosin alkuperäisiä kartioventtiileitä ([kuva 27](#)). Venttiilit ovat täysin toimivia nykyjärjestelmässä.

KUVA 27. Yleiskuva poistoilmaventtiileistä.

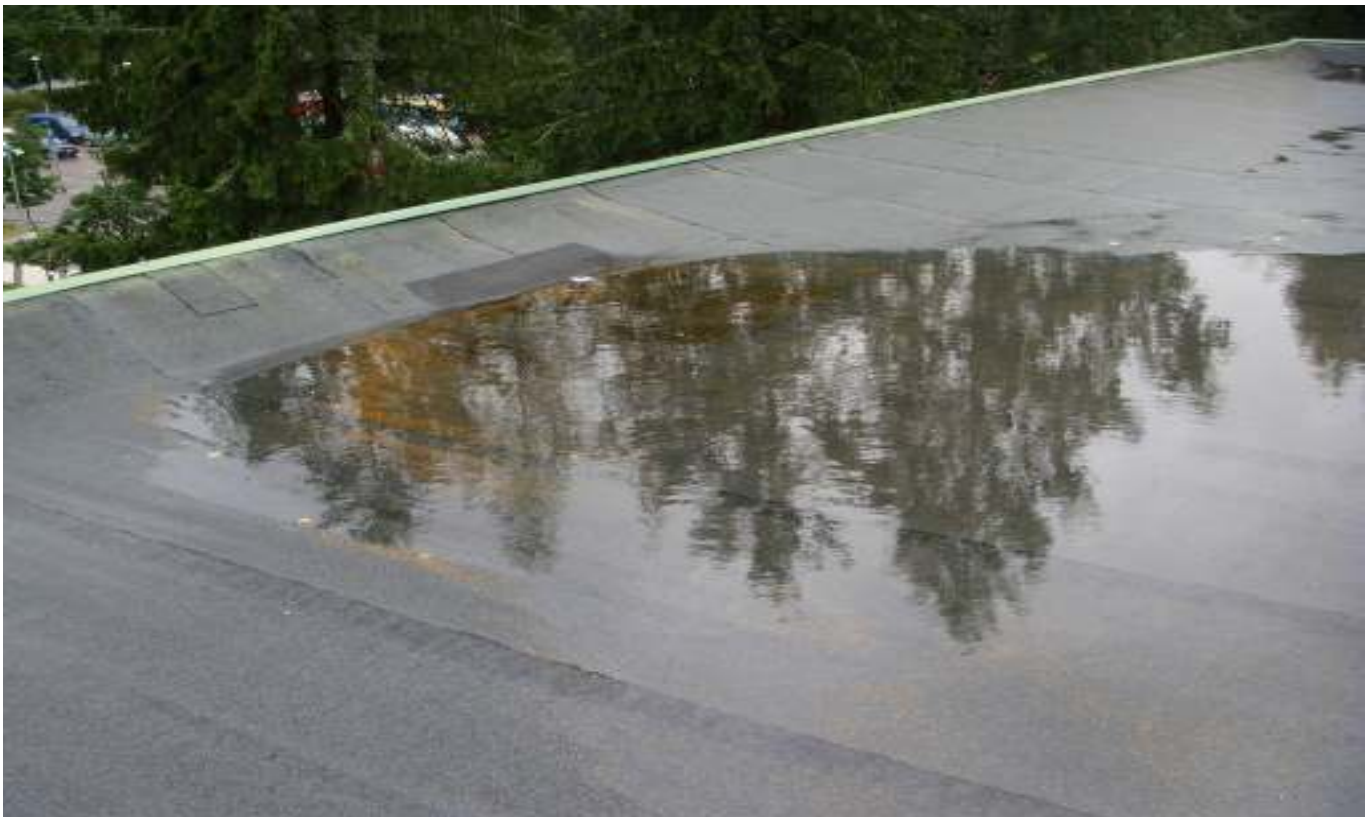
Vesikatolla olevissa kattokaivoissa oli melko paljon roskia (**kuva 28**). Kattokaivot tulisi puhdistaa säännöllisesti.

KUVA 28. Vesikatolla olevissa kattokaivoissa on melko paljon roskaa.
